**CONTRATO DE SERVICIOS PARA EL CUMPLIMIENTO DEL PROGRAMA DE VIGILANCIA AMBIENTAL, CONTROL VIGILANCIA Y SEGURIDAD Y SALUD DE LAS OBRAS DE:**  
**"DRAGADO AMBIENTAL DE LOS SEDIMENTOS DE LA RÍA DE O BURGO"**  
**Proyecto cofinanciado por los fondos FEDER 2014-2020**

**OPE\_01 –INFORME DE SEGUIMIENTO AMBIENTAL. SEPTIEMBRE 2022.**

### SÍNTESIS DE INFORME. SEPTIEMBRE 2022

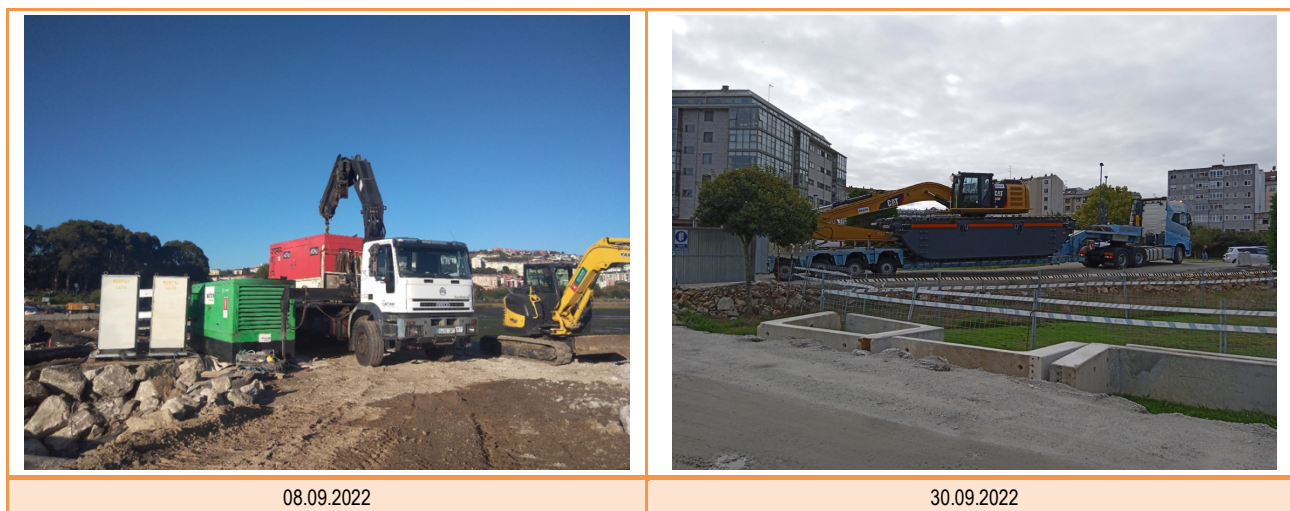
Figura 2 Nuevos equipos en obra

Se ha continuado trabajando en los muros de confinamiento y del encauzamiento del Rego de Trabe. El proceso constructivo continúa siendo el mismo que el comentado en los informes anteriores, lo que implica el tránsito de camiones y empleo de maquinaria. Se comprueba periódicamente el marcado CE de la maquinaria de obra y la cubrición de los camiones de aporte de material.

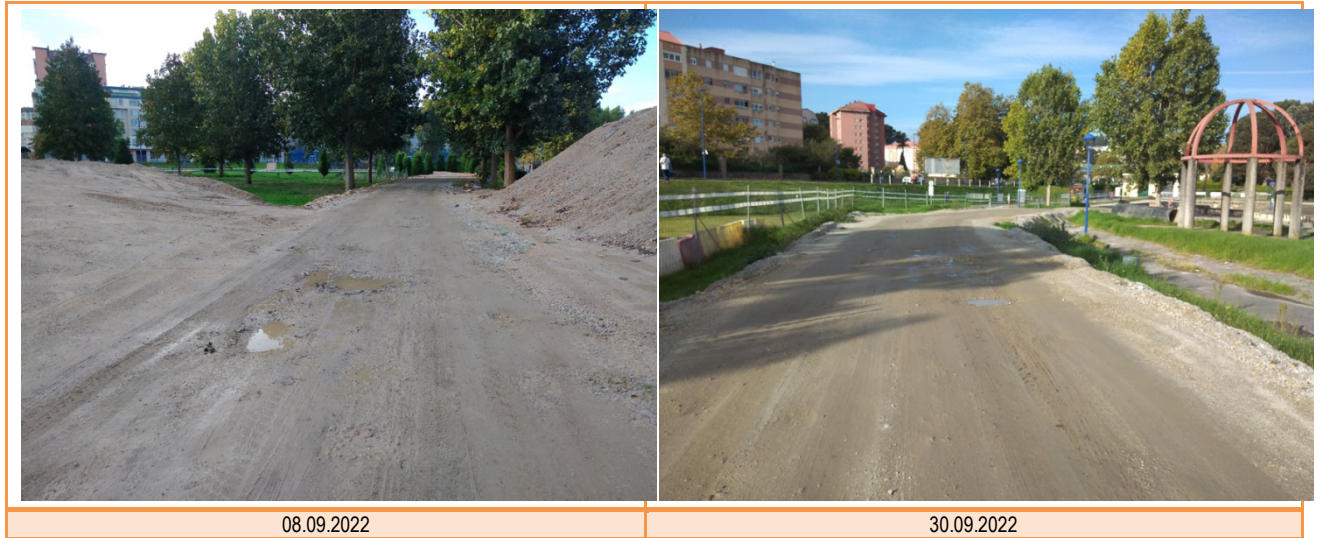
**Figura 3** Ejemplos de riegos de vial en viales de obra y acceso

También, y como medida ordinaria, se procede al riego de los viales interiores de obra y limpieza del acceso cuando ha sido necesario.

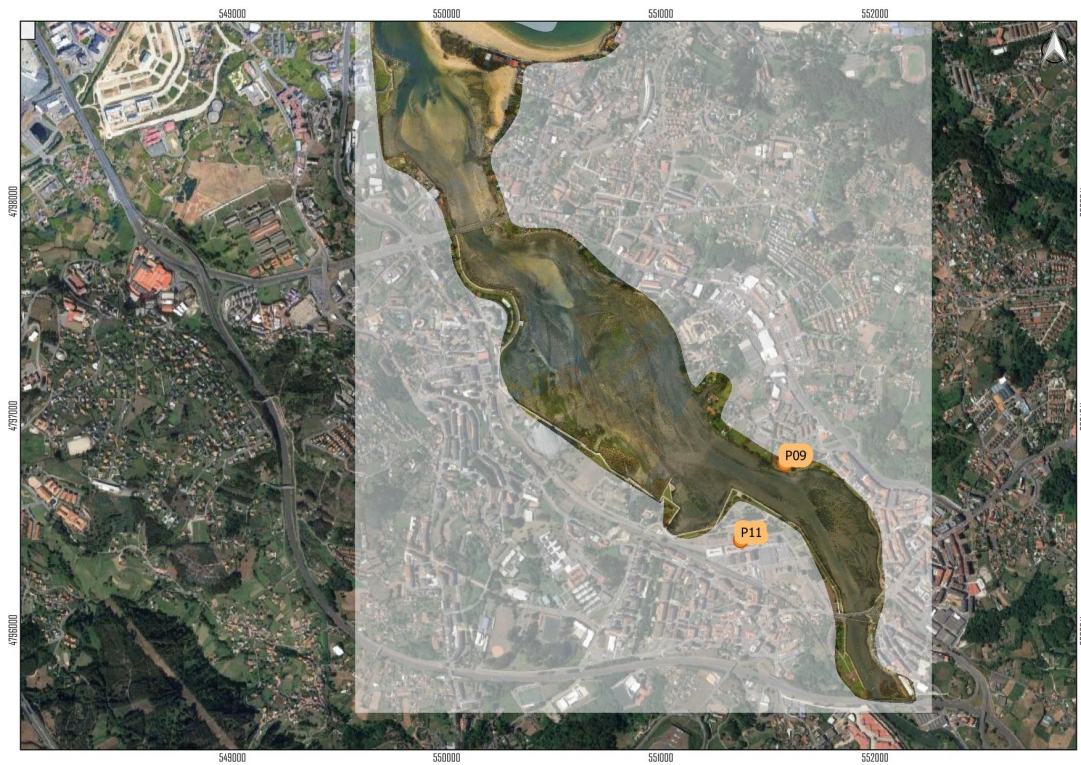
**Figura 4** Imagen de la localización de las estaciones de control de los niveles de presión sonora

Se reproducen las mediciones de la situación operacional en las estaciones de control más próximas a la obra, la P09 situada en Cambre y la P11, situada en Culleredo, realizada el 29 de septiembre de 2022. Todas las mediciones fueron realizadas en horario diurno.

A la vista de los resultados obtenidos, como se puede observar en la tabla, el valor del nivel de ruido medido en el punto 9 iguala pero no supera las especificaciones del RD 1367:2007 para el tipo de área acústica "a": Sectores del territorio con predominio de suelo de uso residencial.

Para el punto 11, como se comentó anteriormente, las mediciones están fuertemente afectadas por el ruido ambiente existente en la zona, motivado principalmente del tráfico rodado, por lo que no existen diferencias entre las mediciones de fondo y de obra.

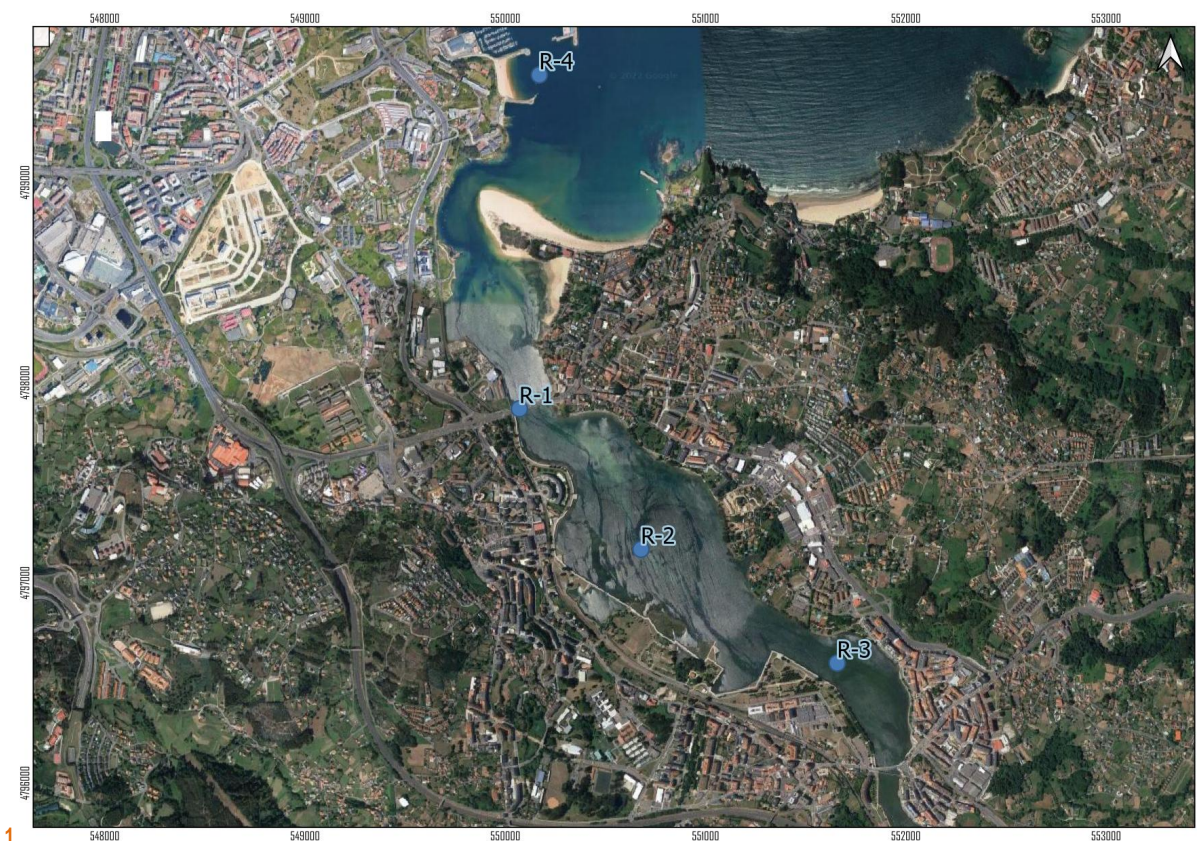
**Figura 5 Imagen de la localización de las estaciones de control de la calidad de las aguas en situación operacional**

Para las estaciones R1, R2 y R3 fue posible la toma de muestras a dos altura de la columna de agua, superficie y fondo, y para la estación R4 se tomó muestras a tres alturas, superficie, medio y fondo. Los resultados obtenidos son coherentes con los que se presentaron en el EsIA.

Los resultados obtenidos son los normales para agua de ría con una muy marcada presencia de agua marina. Debe tenerse en cuenta que las muestras fueron tomadas en pleamar y que las condiciones climatológicas de escasa precipitación limitan la ya de por sí escasa influencia fluvial.

Se constata la presencia de dibutilestaño (DBT) y tributilestaño (TBT) e hidrocarburos aromáticos policíclicos (PAHs) sin superar los valores límite de las NCA. Se constata una mínima presencia de enterococos en el interior de la ría.

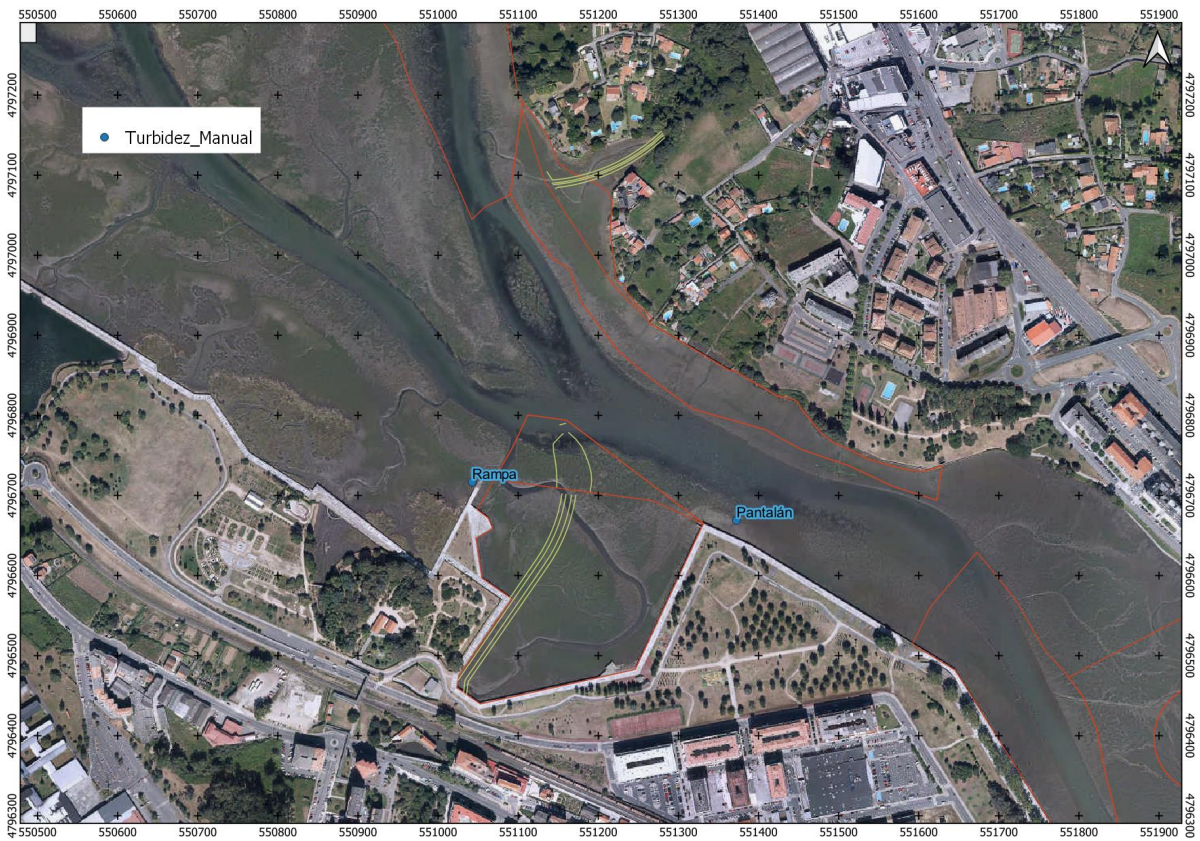
**Figura 6** Localización de las estaciones de medición de turbidez manual

En el mes de septiembre se produce una incidencia en el sistema de recepción y transmisión de los datos de las boyas de medición de turbidez, que se inicia el día 3 de septiembre y finaliza el día 16, por lo que, en este periodo el control se realiza mediante mediciones manuales de control de turbidez en dos puntos representativos de la obra, uno aguas arriba y aguas debajo de la misma. En la siguiente figura se presenta la localización de las estaciones de medición.

Los resultados de las mediciones manuales de turbidez, que se presentan en la siguiente tabla, evidencian la ausencia de afección. Debe tenerse en cuenta que el día 4 de septiembre fue domingo y no se realizaron trabajos en la obra.

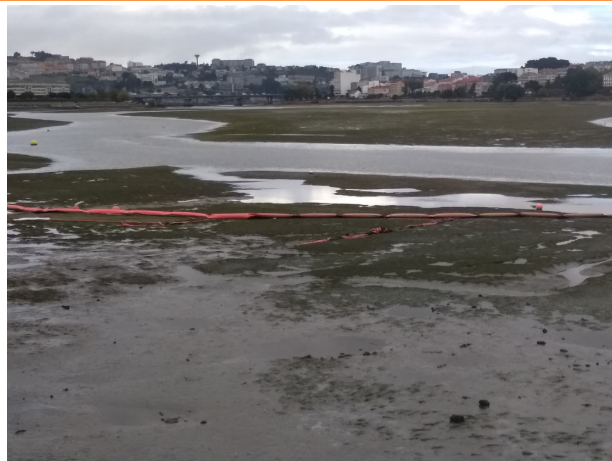
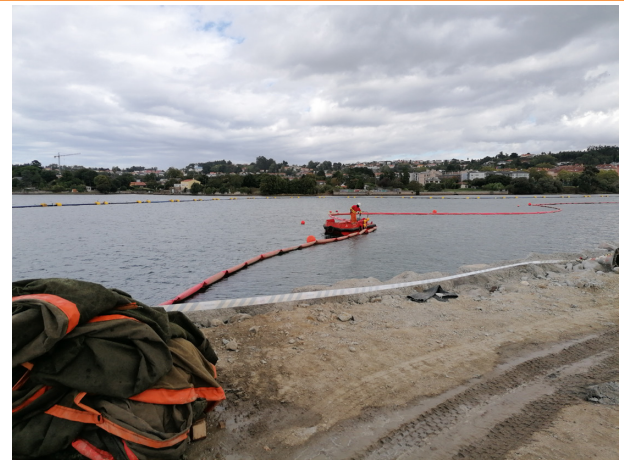
Figura 8 Seguimiento de la barrera antiturbidez.

Se comprueba la implantación de la barrera antiturbidez de manera diaria. Se registra el mal funcionamiento (desacoplamiento) de algunos paños, que son sustituidos el 7 de septiembre.

Adicionalmente, el 28 de septiembre se inician los trabajos de recolocación de la barrera para la preparación de las pruebas de dragado, dado que se precisa el reposicionamiento de la draga, y esta debe quedar protegida por la barrera.

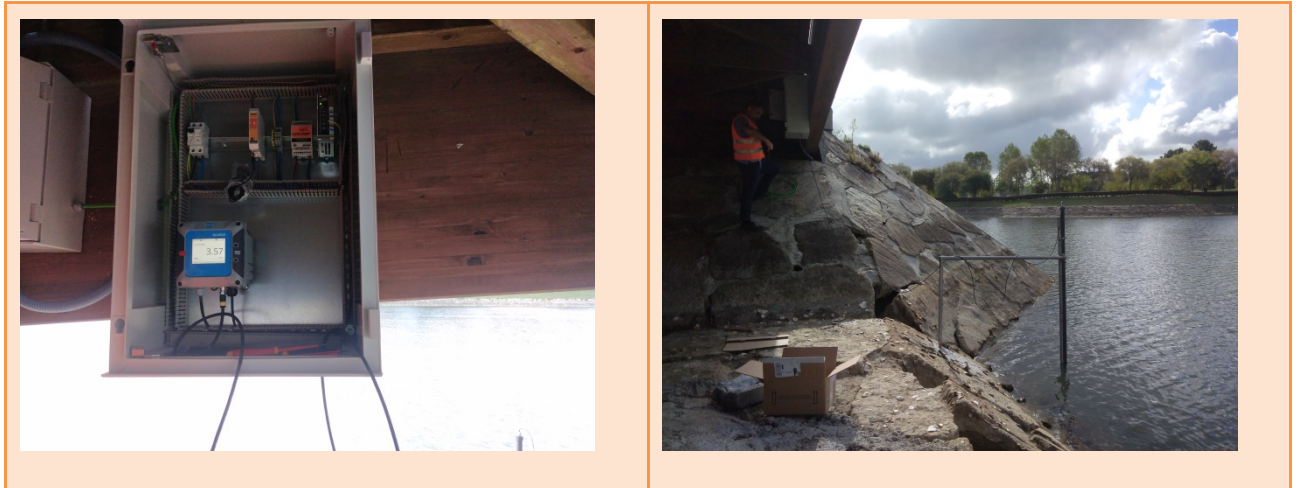
Figura 9 Instalación de turbidímetro en continuo en laguna de Fonteculler. 27.09.2022.

Se ha procedido a la instalación de un sensor de medición de turbidez en continuo HACH Solitax con un controlador SC4500 en la laguna de Fonteculler, en previsión del inicio de los trabajos de dragado.

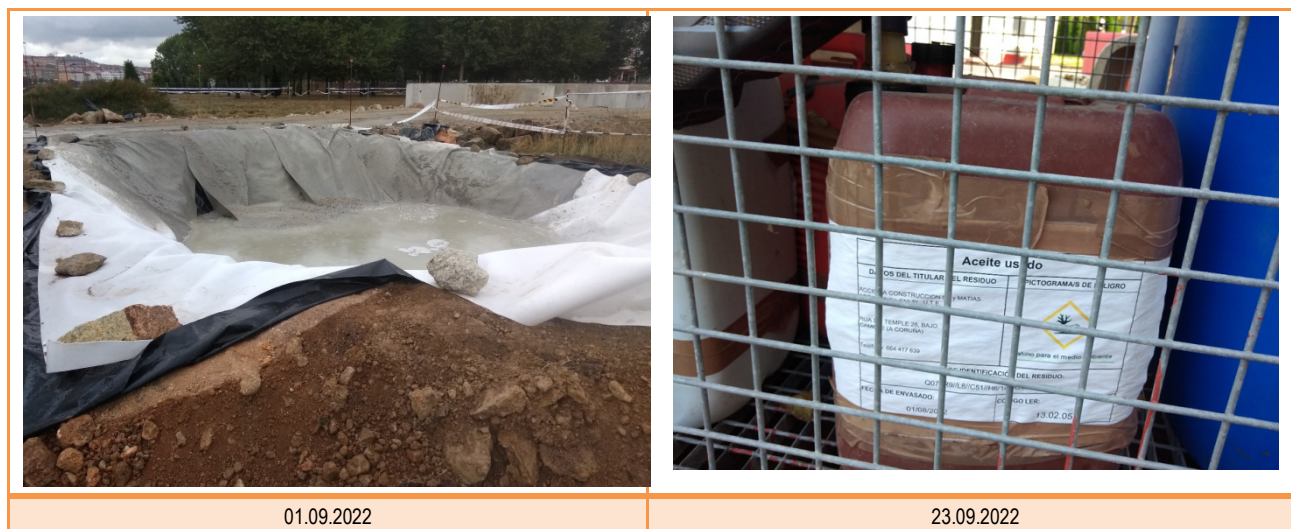
Figura 11 Seguimiento de zona de lavado de hormigoneras y instalación de residuos peligrosos.

Se dispone de lugar específico para almacenaje de residuos peligrosos y se mantiene el empleo de la zona de lavado de hormigoneras en obra.

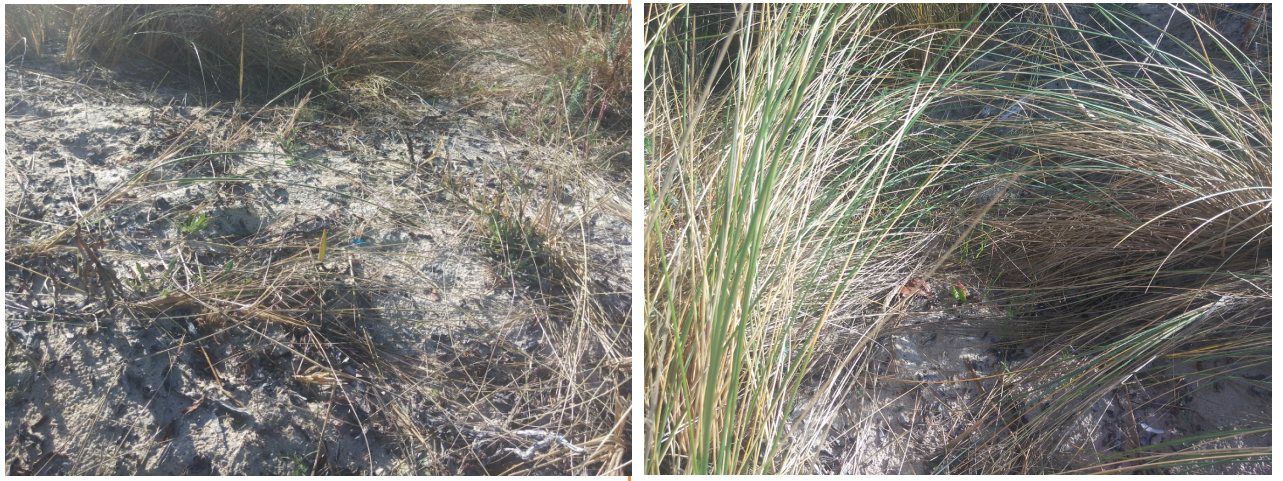
**Figura 12** Rebrote de *Carobrotus sp.* En Santa Cristina 23.09.2022

Se ha comprobado la existencia de algún rebrote de *Carpobrotus sp* en el ámbito de la playa de Santa Cristina.

Se planifica su retirada para el mes de octubre.
