CONTRATO DE SERVICIOS PARA EL CUMPLIMIENTO DEL PROGRAMA DE VIGILANCIA AMBIENTAL, CONTROL VIGILANCIA Y SEGURIDAD Y SALUD DE LAS OBRAS DE:
"DRAGADO AMBIENTAL DE LOS SEDIMENTOS DE LA RÍA DE O BURGO"
Proyecto cofinanciado por los fondos FEDER 2014-2020

OPE_01 – SÍNTESIS DE INFORME DE SEGUIMIENTO AMBIENTAL. MARZO 2023.

SÍNTESIS DE INFORME. MARZO 2023

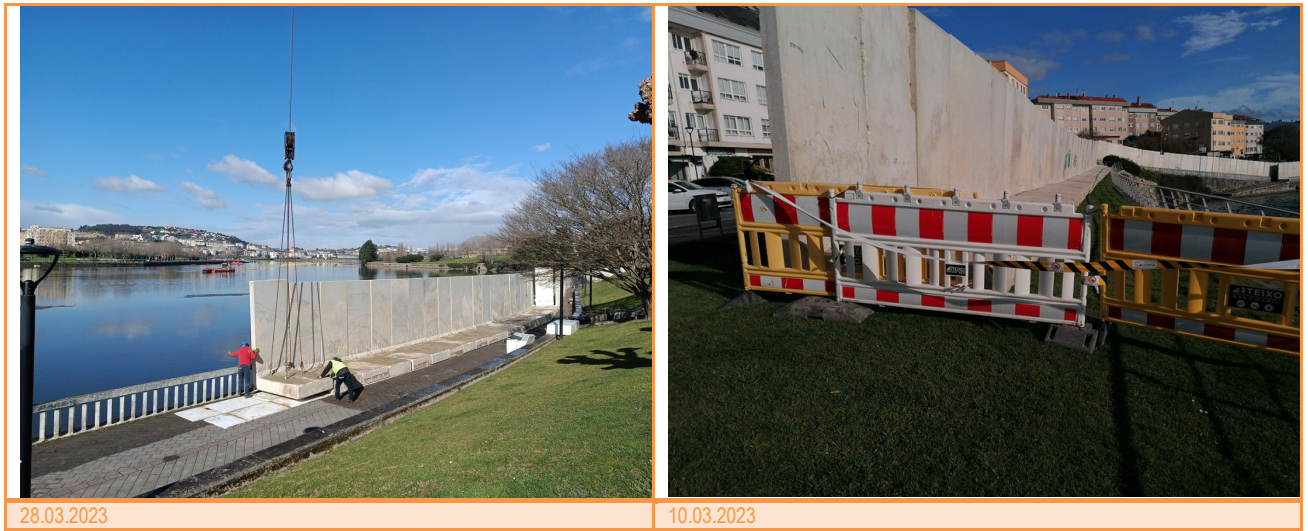
Se continúa con la implantación de las barreras acústicas en la margen derecha de la ría en Cullertero (Sector III y IV).

Figura 2 Implantación de barreras acústicas. Mes de marzo de 2023.

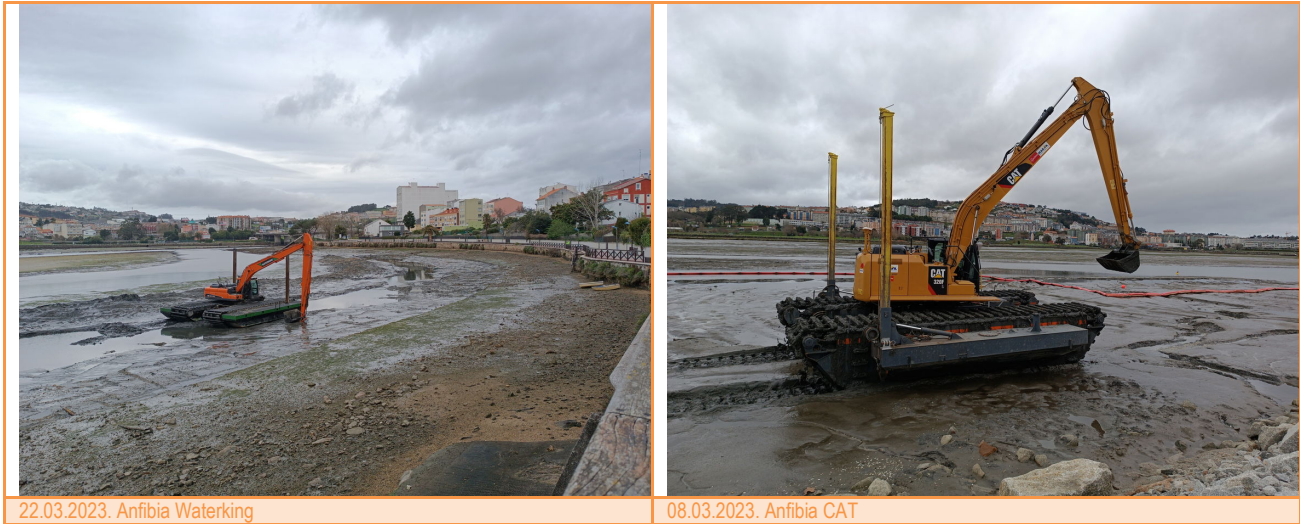
Se mantienen en funcionamiento los restantes medios de dragado, la draga CSD IHC Beaver 40 y las dos dragas anfibas.

22.03.2023. Anfibia Waterking

08.03.2023. Anfibia CAT

Figura 3 Equipos de dragado. Mes de marzo de 2023.

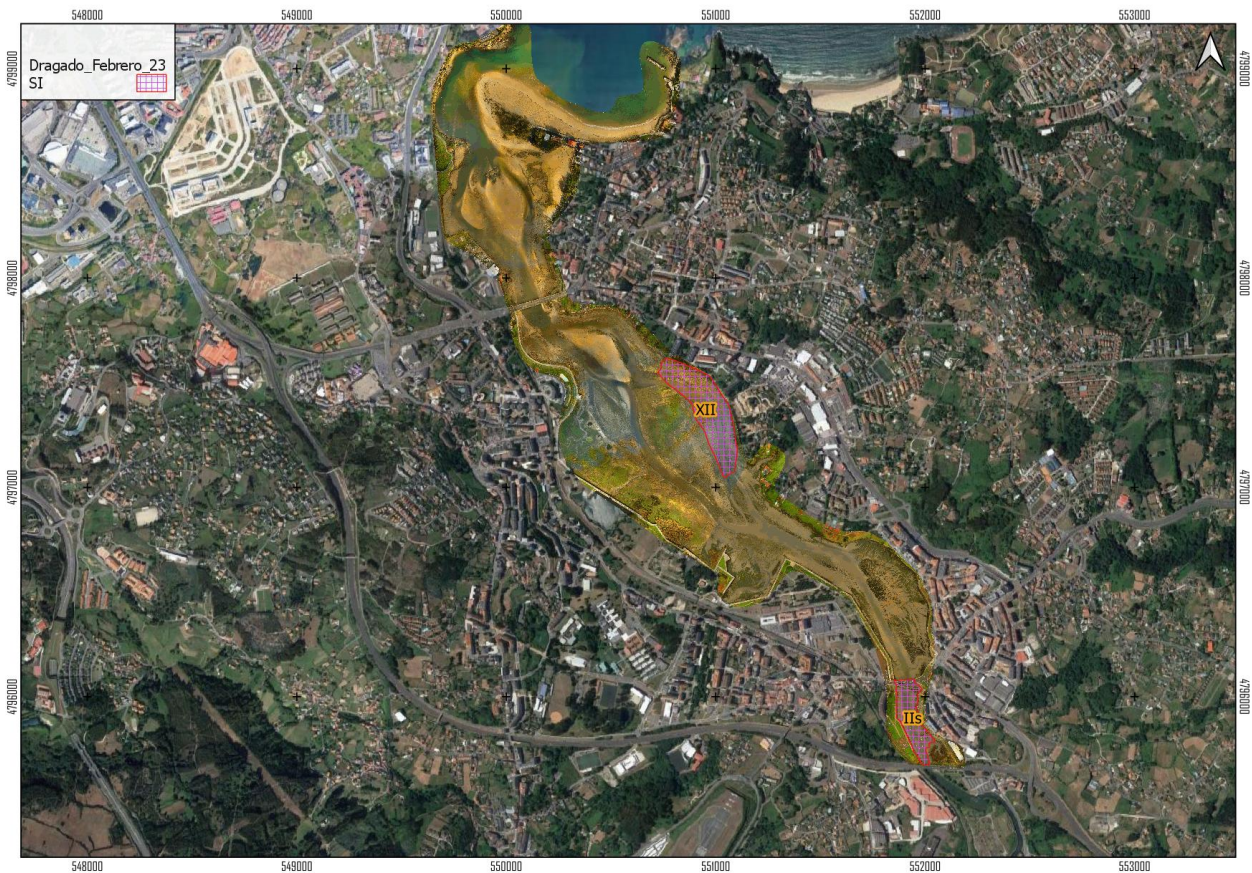
- Sector III: draga CSD IHC Beaver 40
- Resto de sectores en preparación mediante dragas anfibias

Figura 4 Zonificación de zonas en fase de dragado. Mes de marzo 2023

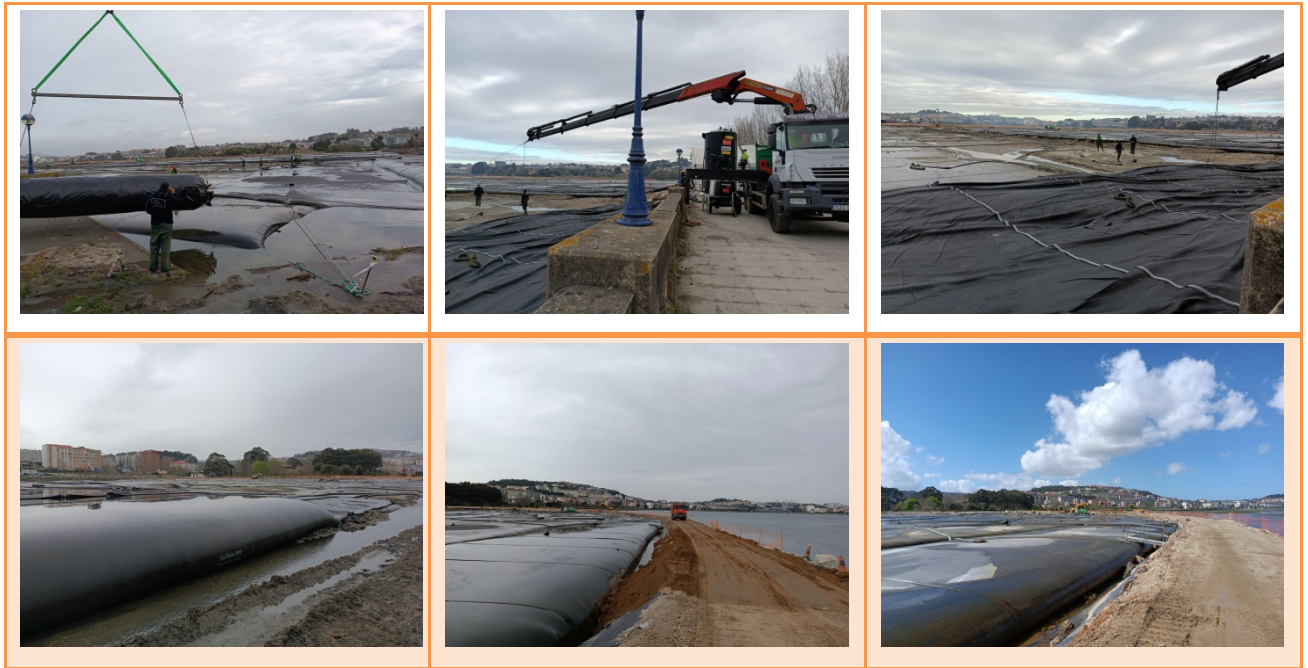
En las siguientes imágenes se presenta la implantación y llenado de los geotubos.

Figura 5 Llenado de geotubos

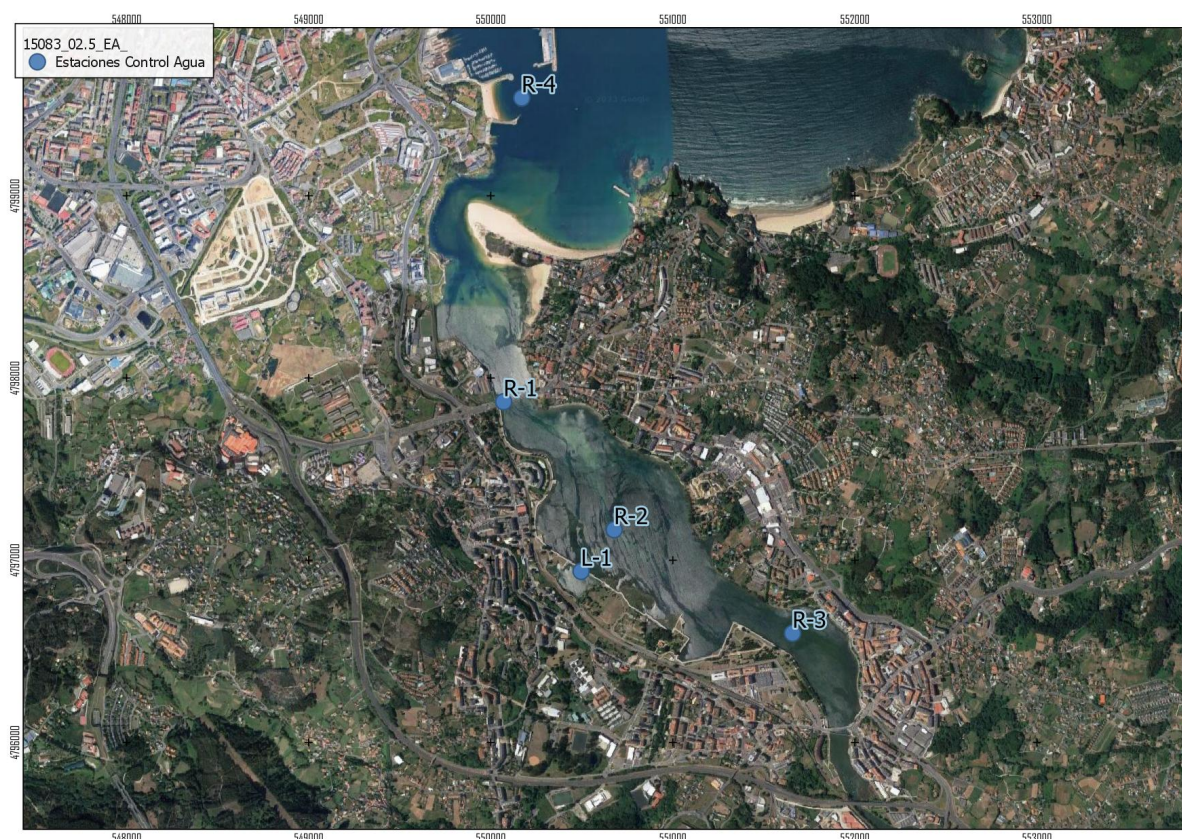
Figura 6 Imagen de la localización de las estaciones de control de la calidad de las aguas en situación operacional. Fase dragado.

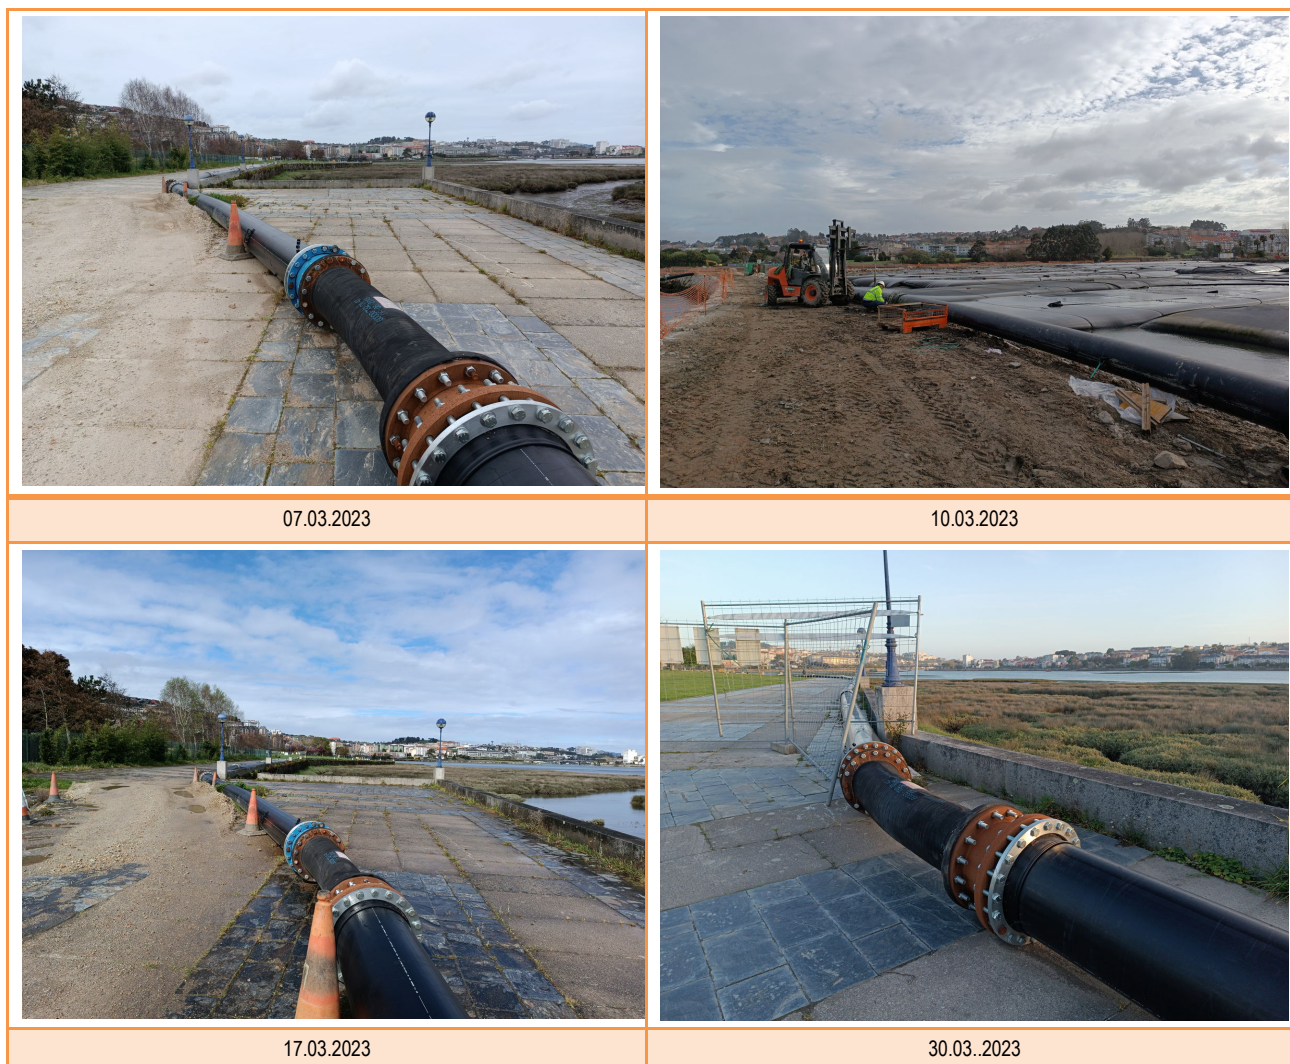
Con el inicio de los trabajos de dragado se inició el bombeo controlado del efluente filtrado de los geotubos a la laguna de Fonteculler. Se comprueba el correcto estado de la conducción de impulsión desde los recintos a la laguna, sin que se detectasen incidencias hasta el momento.

Figura 8 Instalación de impulsión

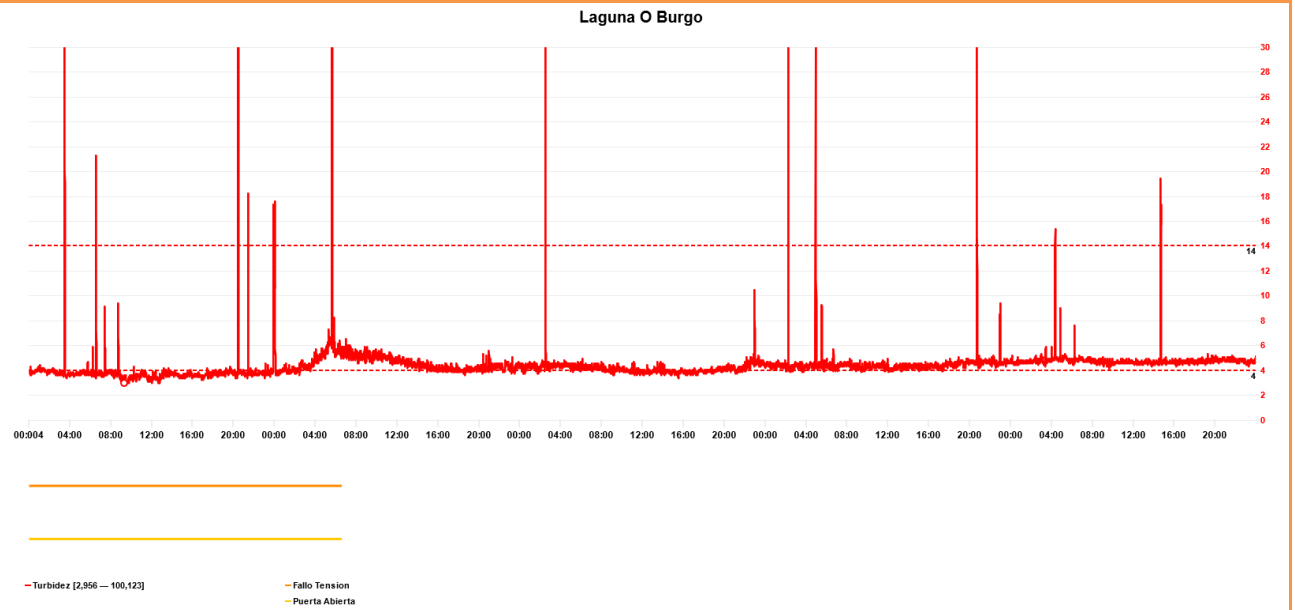
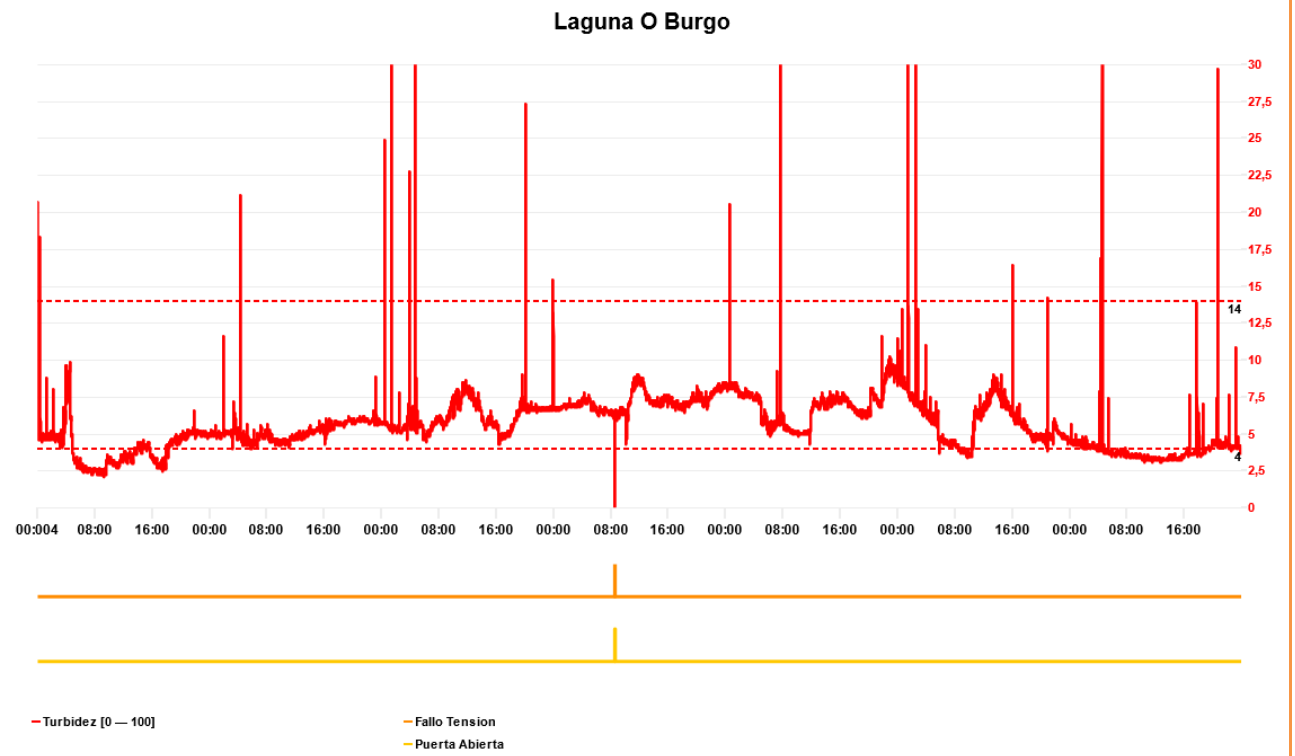
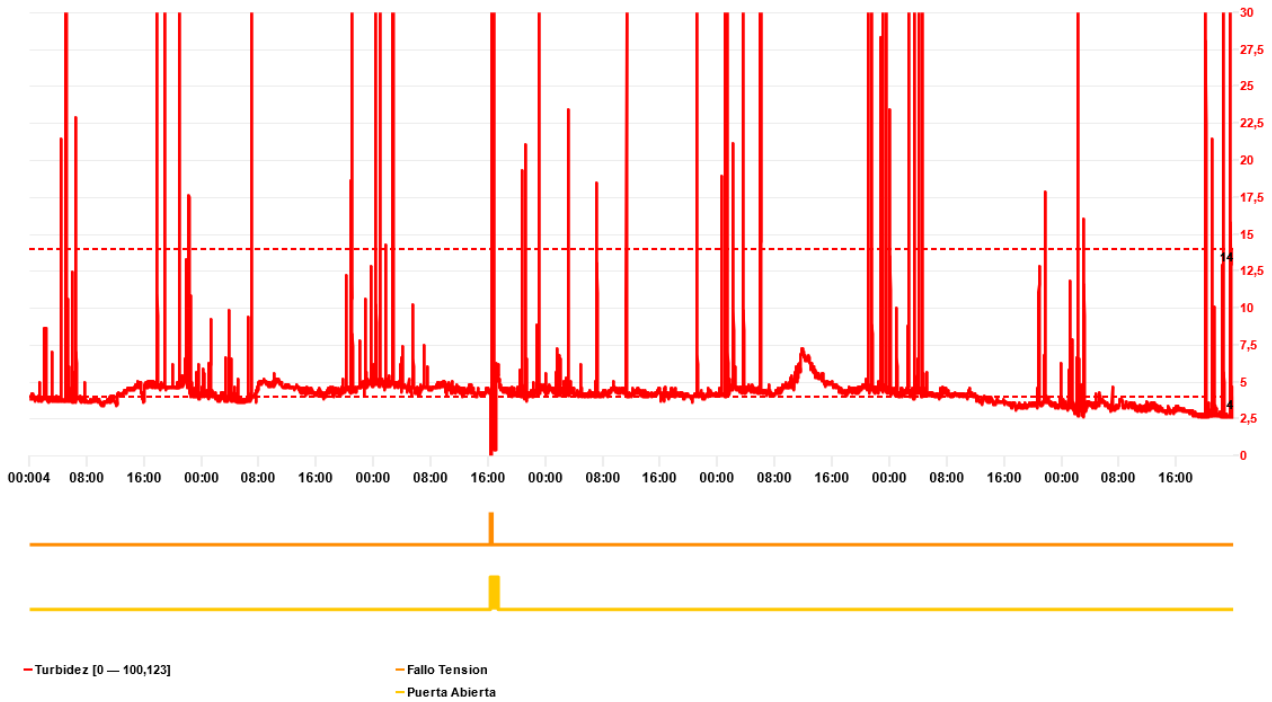
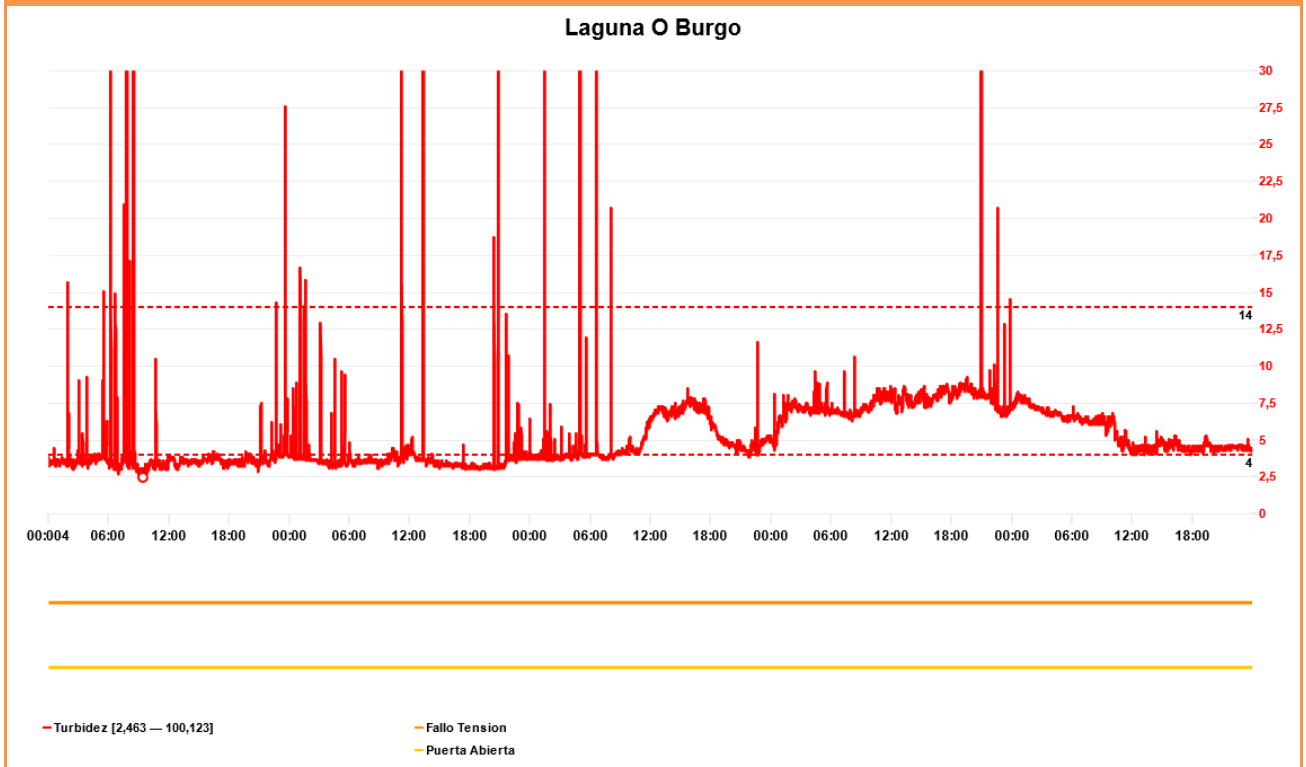
Los resultados de la medición en continuo del sensor de turbidez instalado en la laguna de Fonteculler durante el mes de marzo se presentan en los siguientes gráficos semanales. Se realizaron dos limpiezas y calibración del sensor el día 9 y el día 15 de marzo.

Figura 9 Evolución de turbidez durante el mes de marzo de 2023 (Laguna de Fonteculler). Mediciones en NTUs.

Destacamos la existencia de picos de turbidez principalmente en horario nocturno previsiblemente asociados a la interferencia del sensor de medición de turbidez con fauna presente en la ría.

De lo expuesto en los gráficos y tabla anterior se constata que en todo el mes los episodios de superación del valor 10 NTU son puntuales sin repercusión respecto de la restitución a la ría del efluente filtrado una vez decantado en la laguna de Fonteculler.

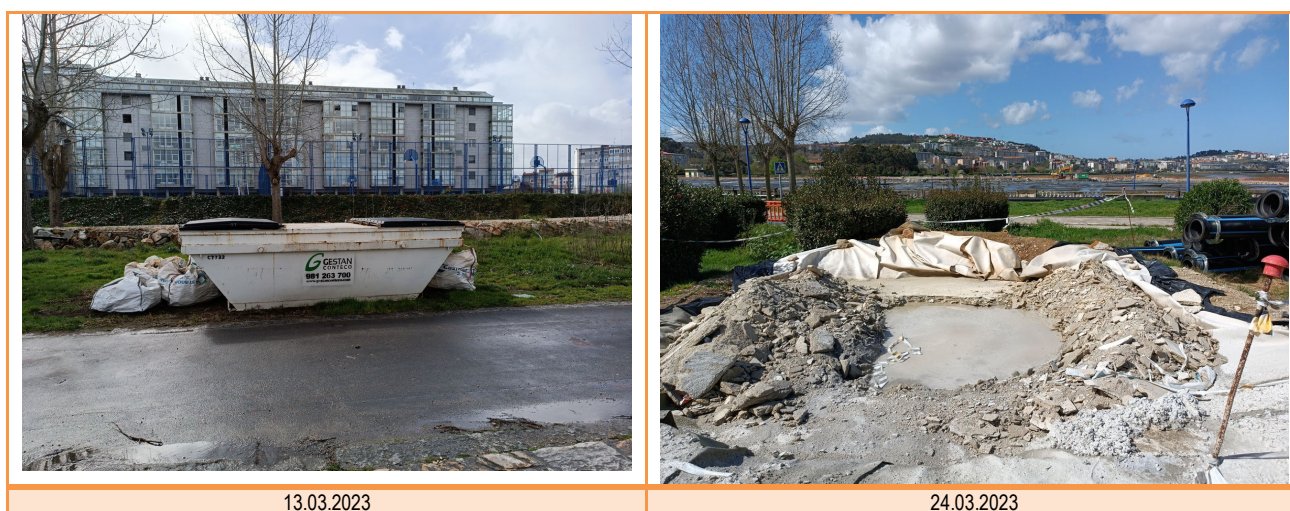
Se dispone de lugar específico para almacenaje de residuos peligrosos y se gestionan los residuos generados en la obra.

Figura 11 Seguimiento de control de residuos.
