## "DRAGADO AMBIENTAL DE LOS SEDIMENTOS DE LA RÍA DE O BURGO"

### OPE\_01 – SÍNTESIS DE INFORME DE SEGUIMIENTO AMBIENTAL. NOVIEMBRE 2022.

### SÍNTESIS DE INFORME. NOVIEMBRE 2022

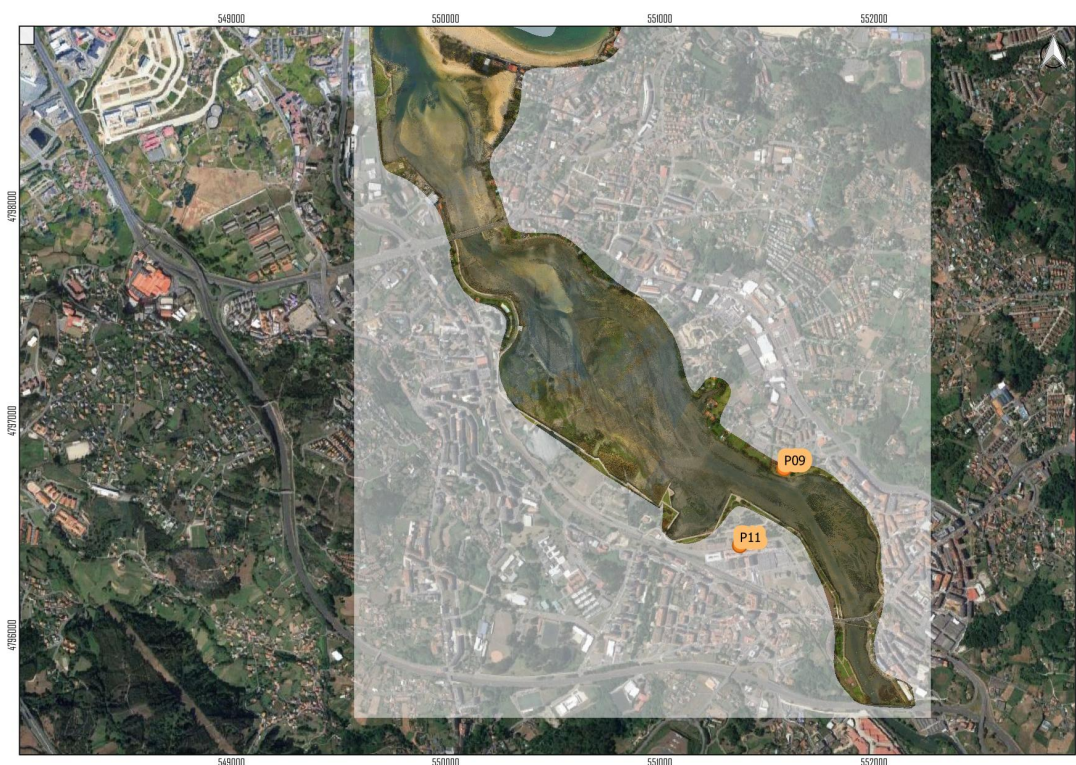
Figura 1 Imagen de la localización de las estaciones de control de los niveles de presión sonora

Se reproducen las mediciones de la situación operacional en las estaciones de control más próximas a la obra, la P09 situada en Cambre y la P11, situada en Culleredo, realizada el 22 de noviembre de 2022. Todas las mediciones fueron realizadas en horario diurno.

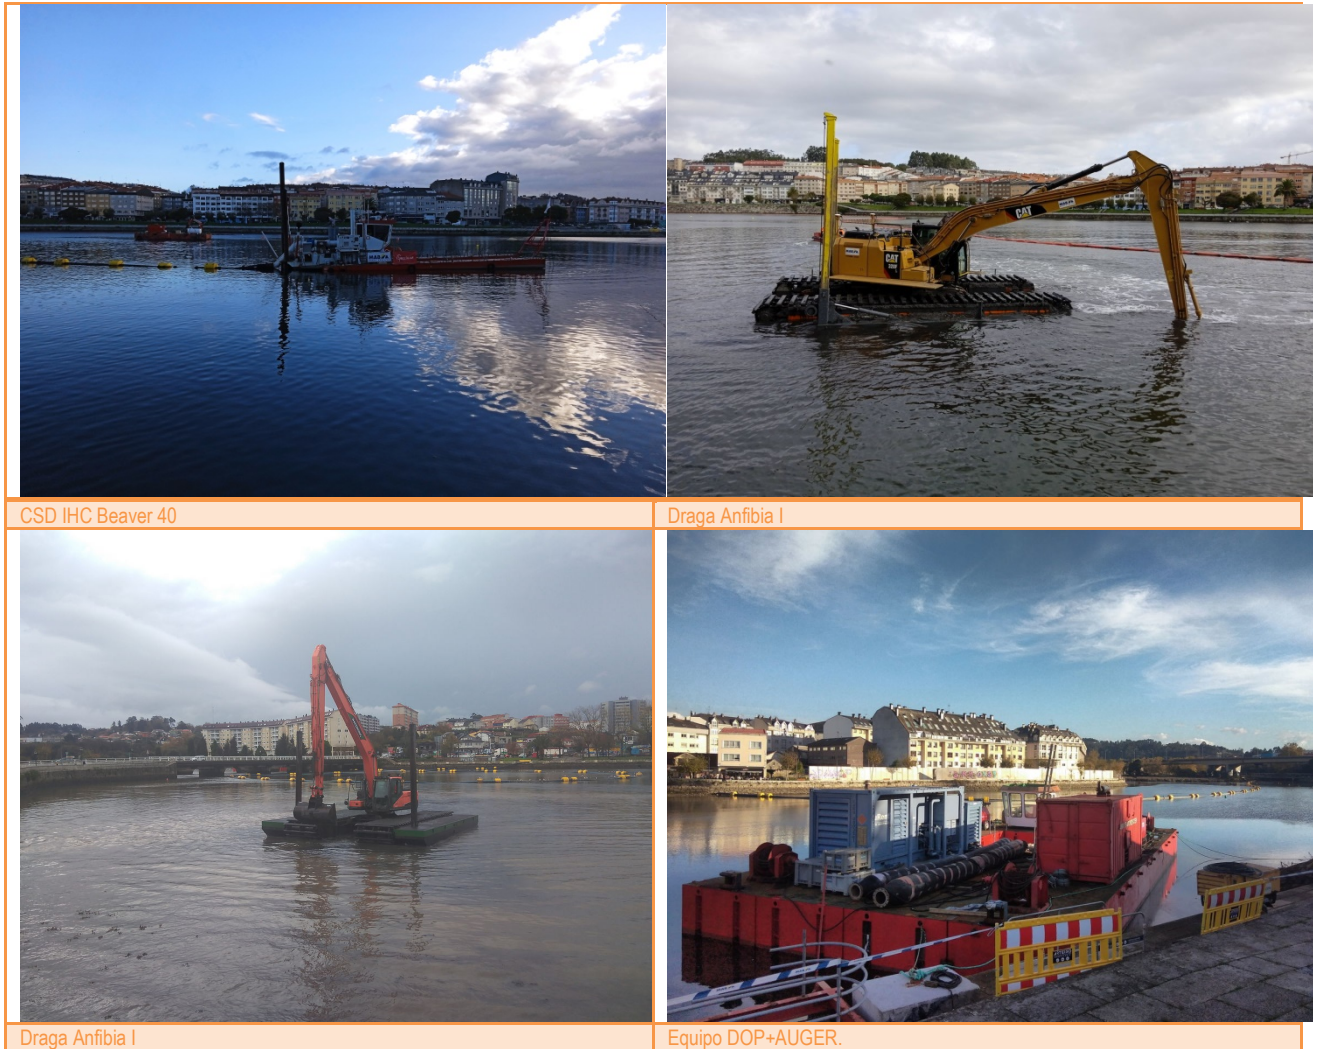
Figura 2 Equipos de dragado. Mes de noviembre de 2022.

Cuatro son los medios de dragado dispuestos en la obra; la draga CSD IHC Beaver 40, Draga Anfibia I, Draga Anfibia II y Equipo DOP+AUGER- Los tres primeros están plenamente operativos y el Equipo DOP+AUGER está en fase de montaje.

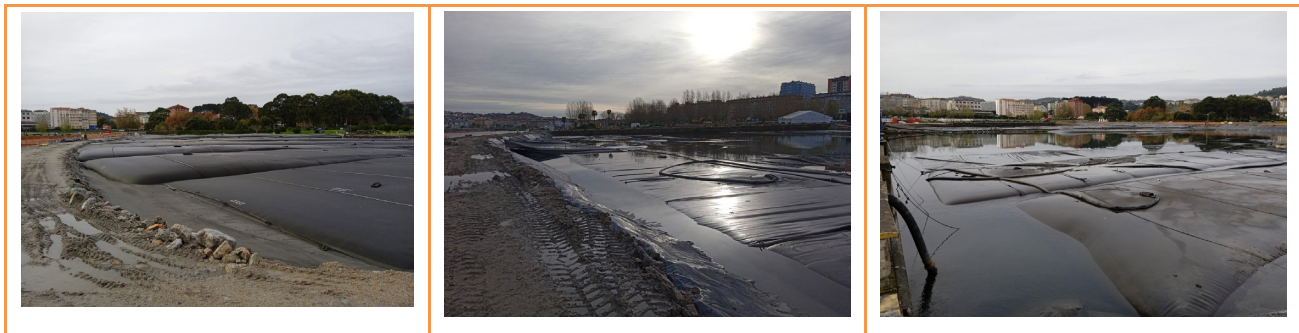
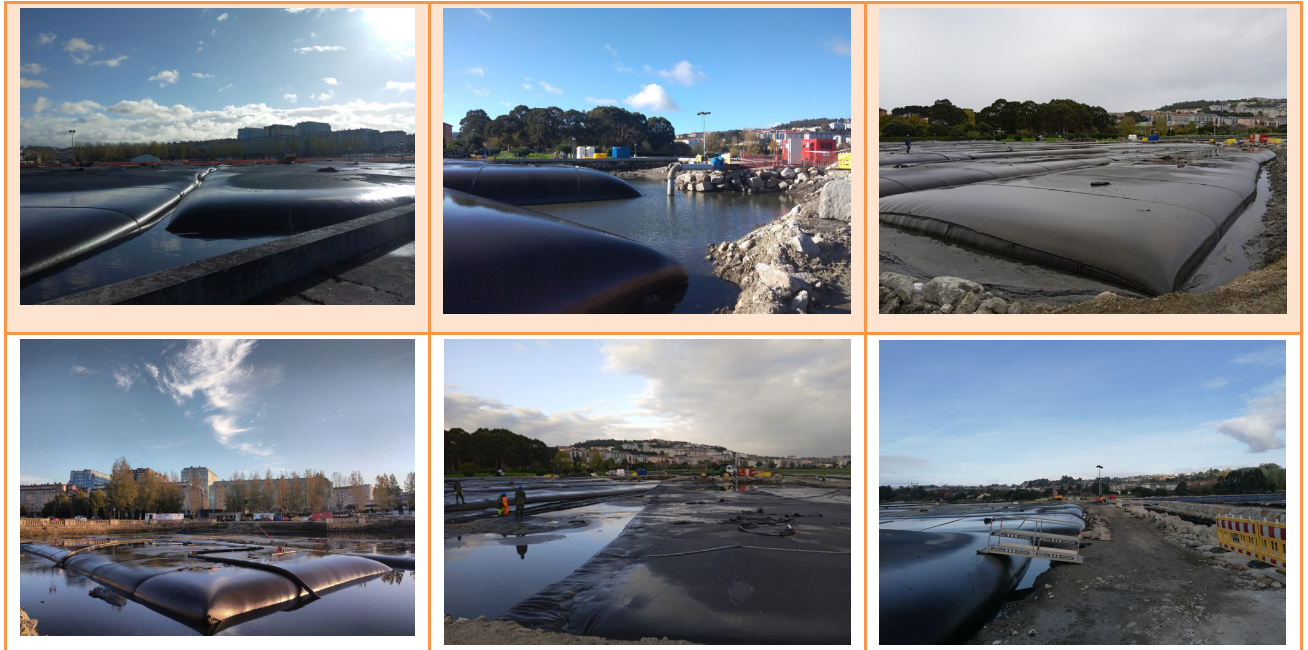
Figura 4 Llenado de geotubos

Los materiales dragados a geotubo provienen de los sectores IIIn y XII. En los restantes sectores los trabajos fueron de acondicionamiento previo movilizándolo material desde el borde del paseo marítimo empleando dragas anfibias.

En las siguientes imágenes se presenta la implantación y llenado de los geotubos.

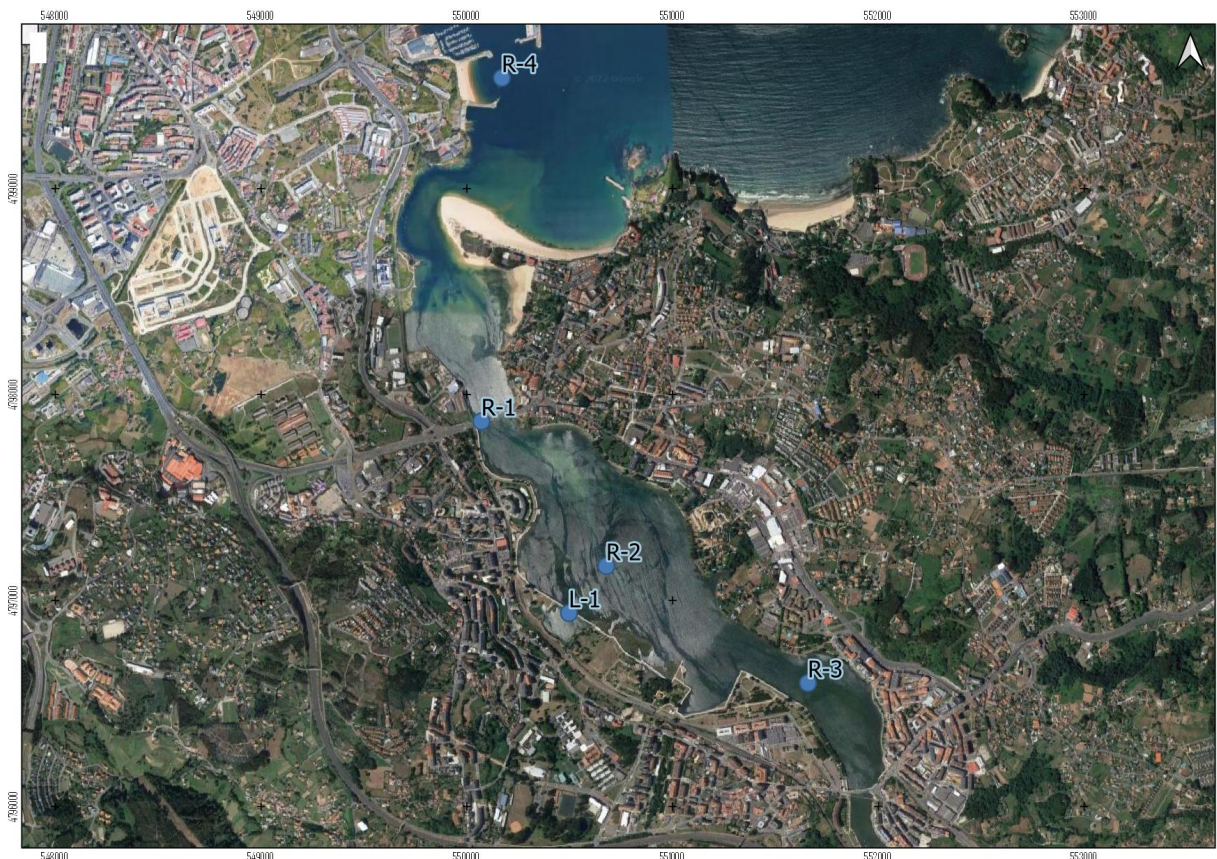
**Figura 5** Imagen de la localización de las estaciones de control de la calidad de las aguas en situación operacional. Fase dragado.

El 9 de noviembre se realizó la toma de muestras para la caracterización de la calidad de las aguas en las estaciones de control. Estas estaciones reproducen las realizadas en situación preoperacional.

Para las estaciones R1, R2 y R3 fue posible la toma de muestras a dos altura de la columna de agua, superficie y fondo, y para la estación R4 se tomó muestras a tres alturas, superficie, medio y fondo. Dado el inicio de los trabajos de dragado, se incorpora la toma de muestra en la laguna de Fonteculler analizando los mismos parámetros en las estaciones anteriores. Los resultados obtenidos son coherentes con los que se presentaron en el EsIA.

Los resultados obtenidos son los normales para agua de ría con una muy marcada presencia de agua marina.

Se detecta la presencia de tributilestano e hidrocarburos aromáticos policíclicos (PAHs) sin superar los valores límite de las NCA. Se constata presencia de enterococos en la totalidad de las muestras analizadas. Debe tenerse en cuenta que en el presente mes de noviembre ha precipitado un 12% más que la media de los últimos diez años.

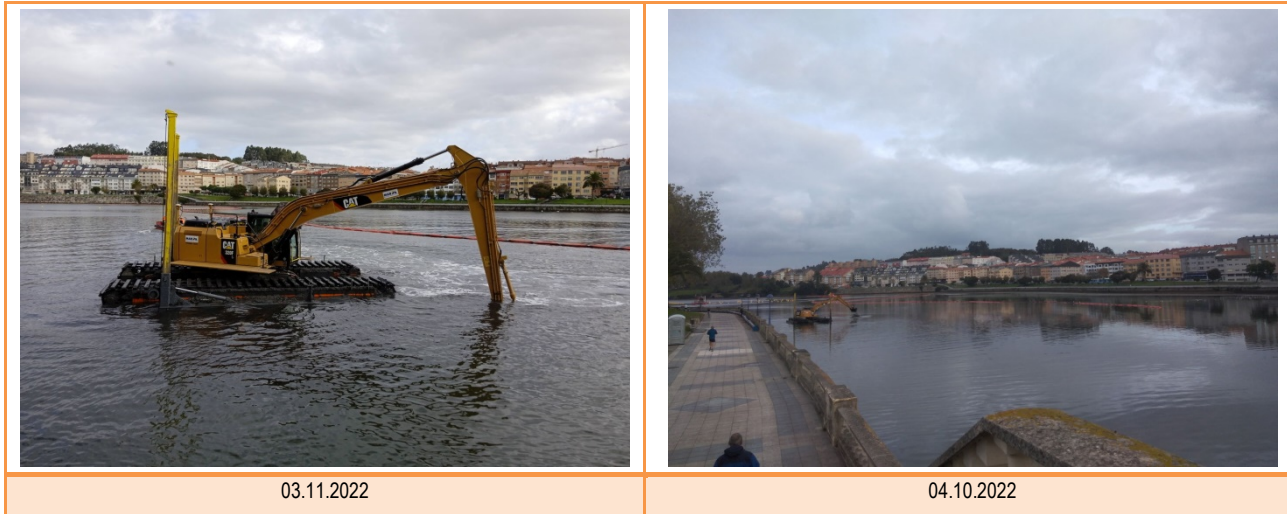
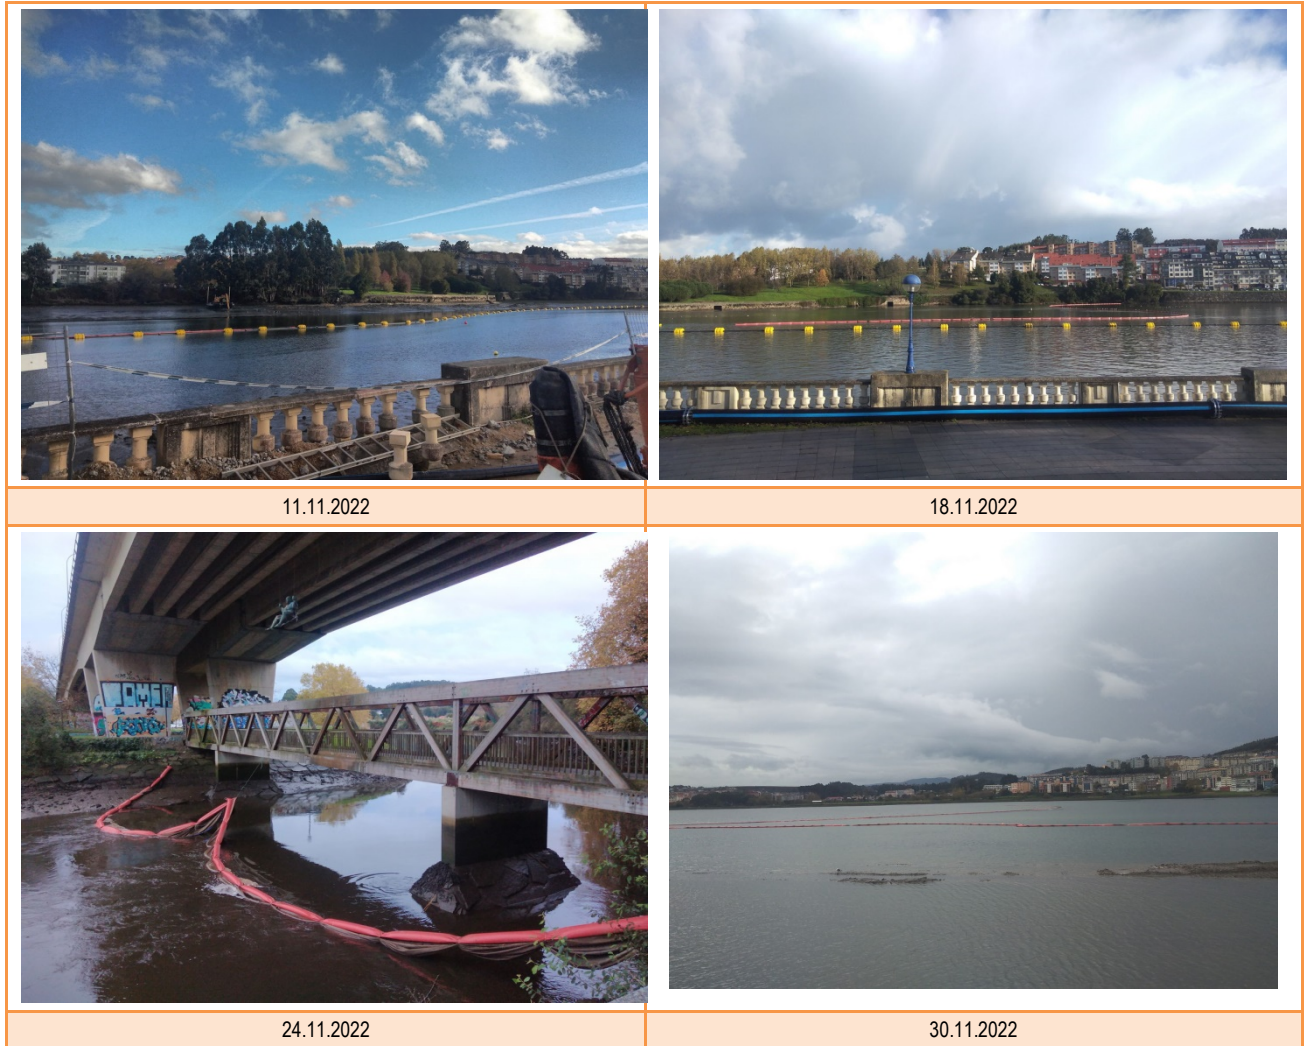
Figura 6 Seguimiento de la barrera antiturbidez.

Se comprueba la implantación de la barrera antiturbidez de manera diaria.

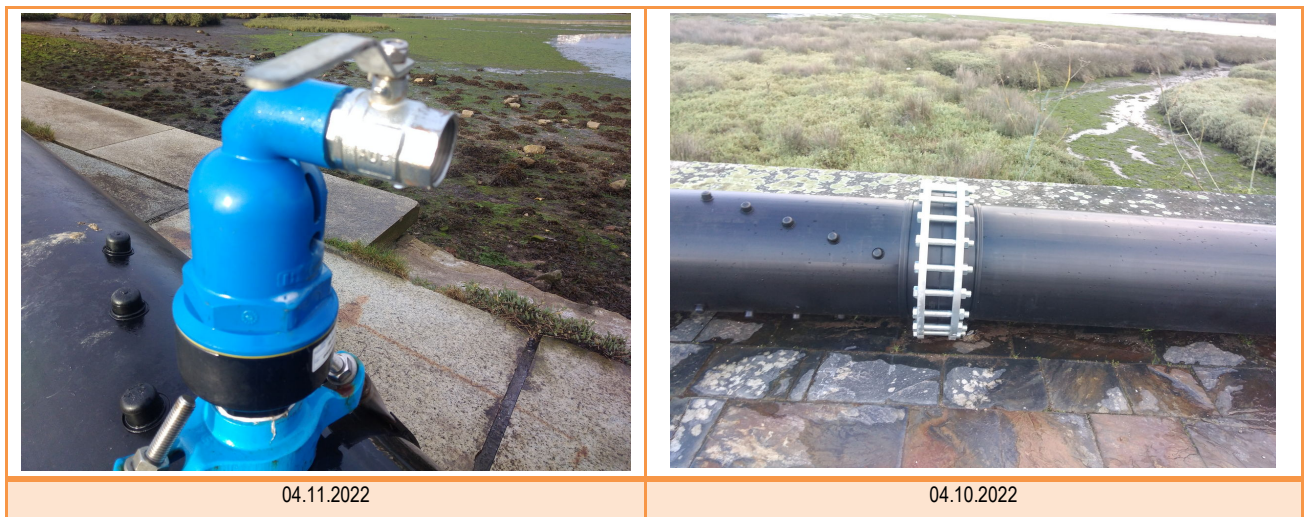
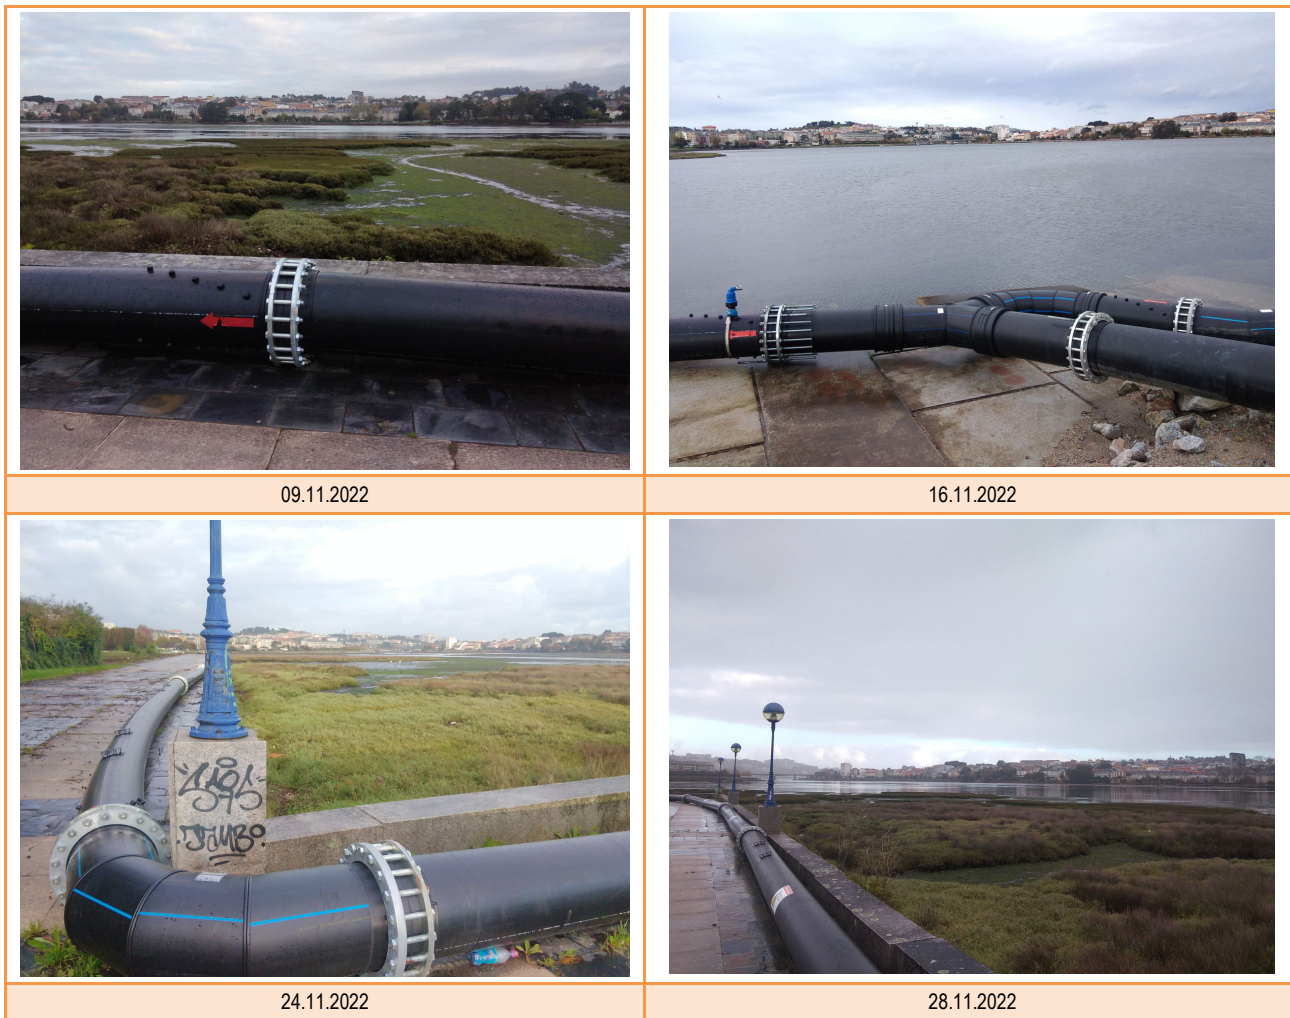
Figura 7 Instalación de impulsión

Con el inicio de los trabajos de dragado se inició el bombeo controlado del efluente filtrado de los geotubos a la laguna de Fonteculler. Se comprueba el correcto estado de la conducción de impulsión desde los recintos a la laguna, sin que se detectasen incidencias hasta el momento.

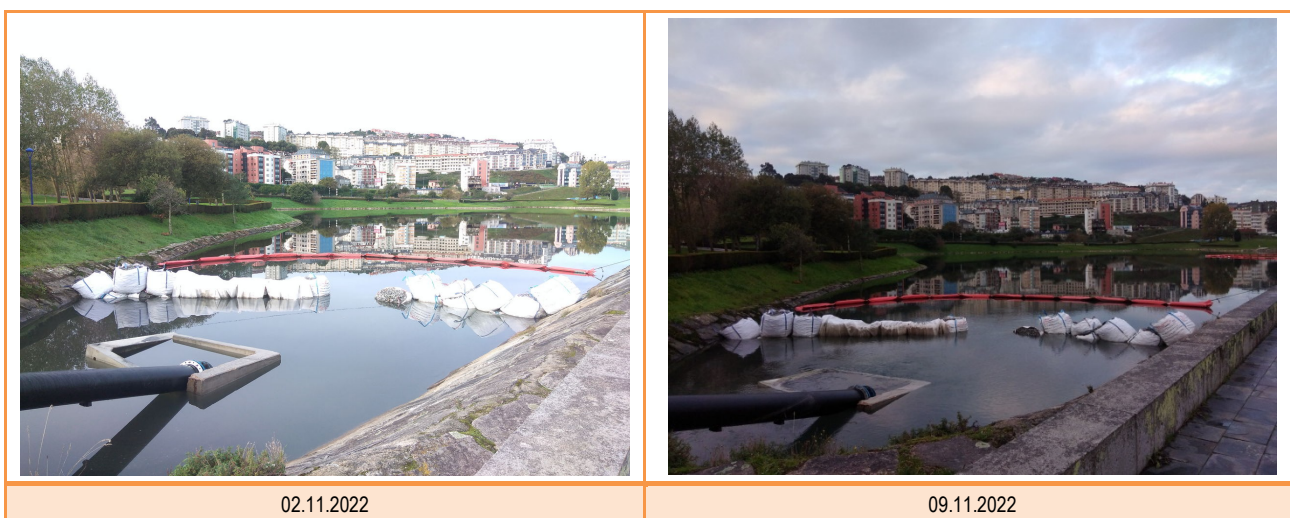
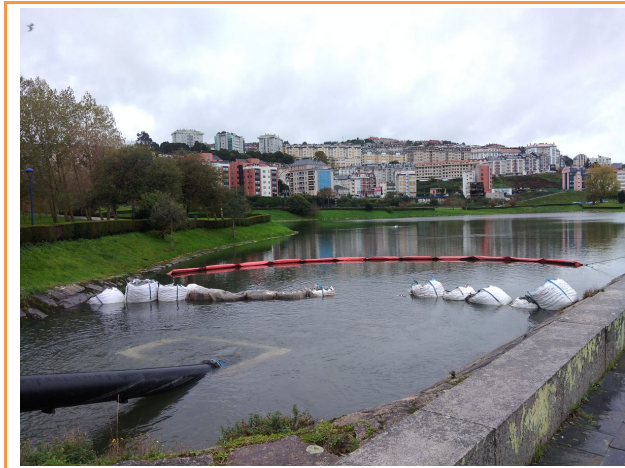
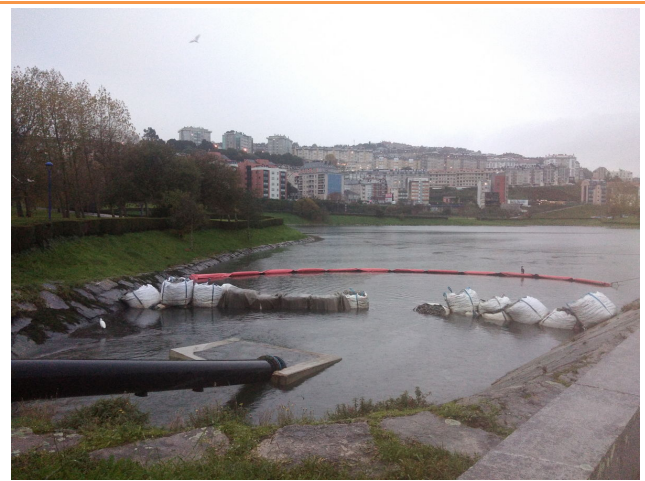
Se comprueba el mantenimiento de las medidas adicionales para el control de la turbidez en la laguna de Fonteculler: los bigbags con material pétreo de cantera como elemento de laminación y una barrera antiturbidez.

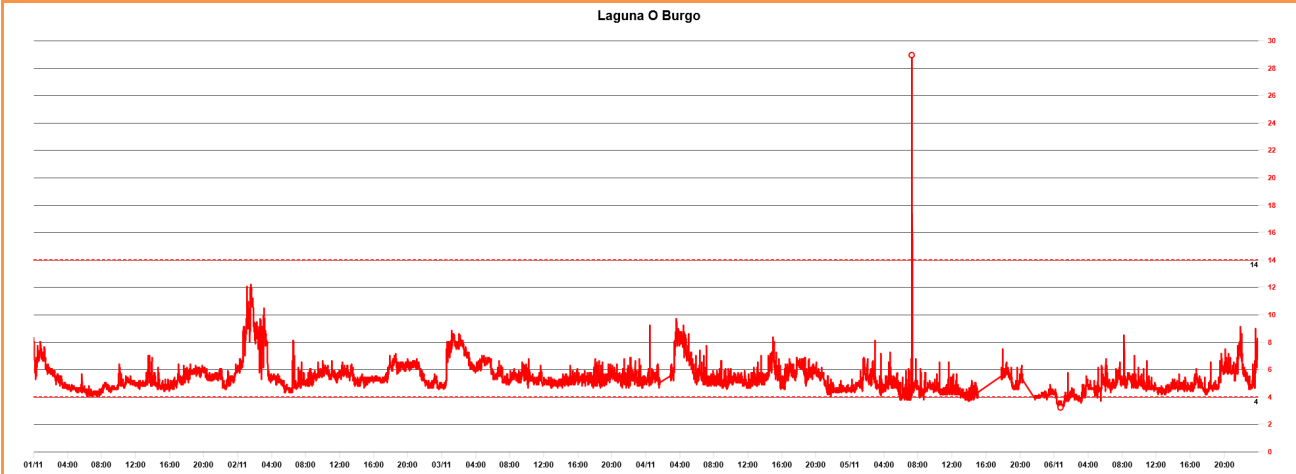
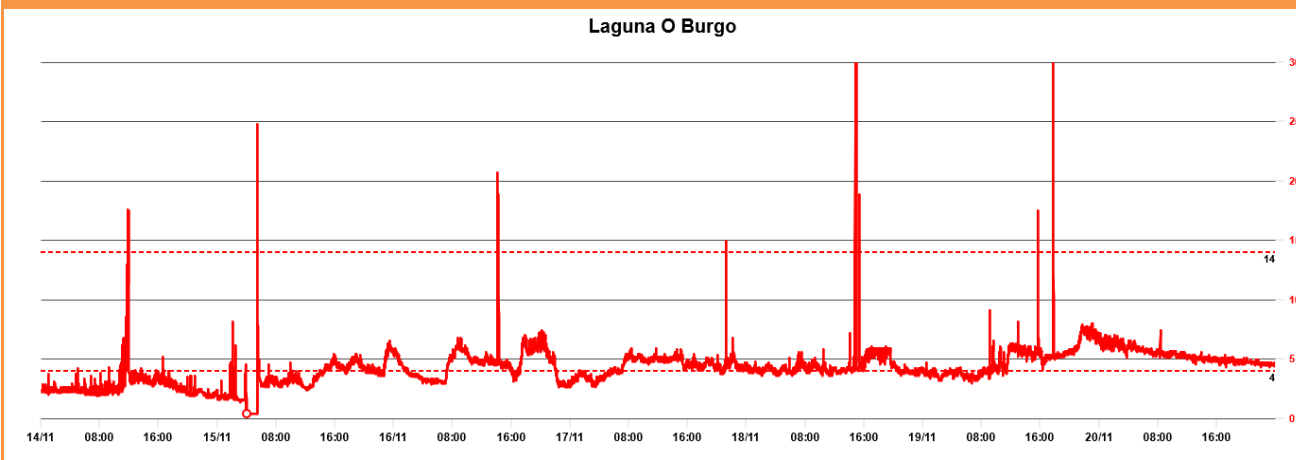
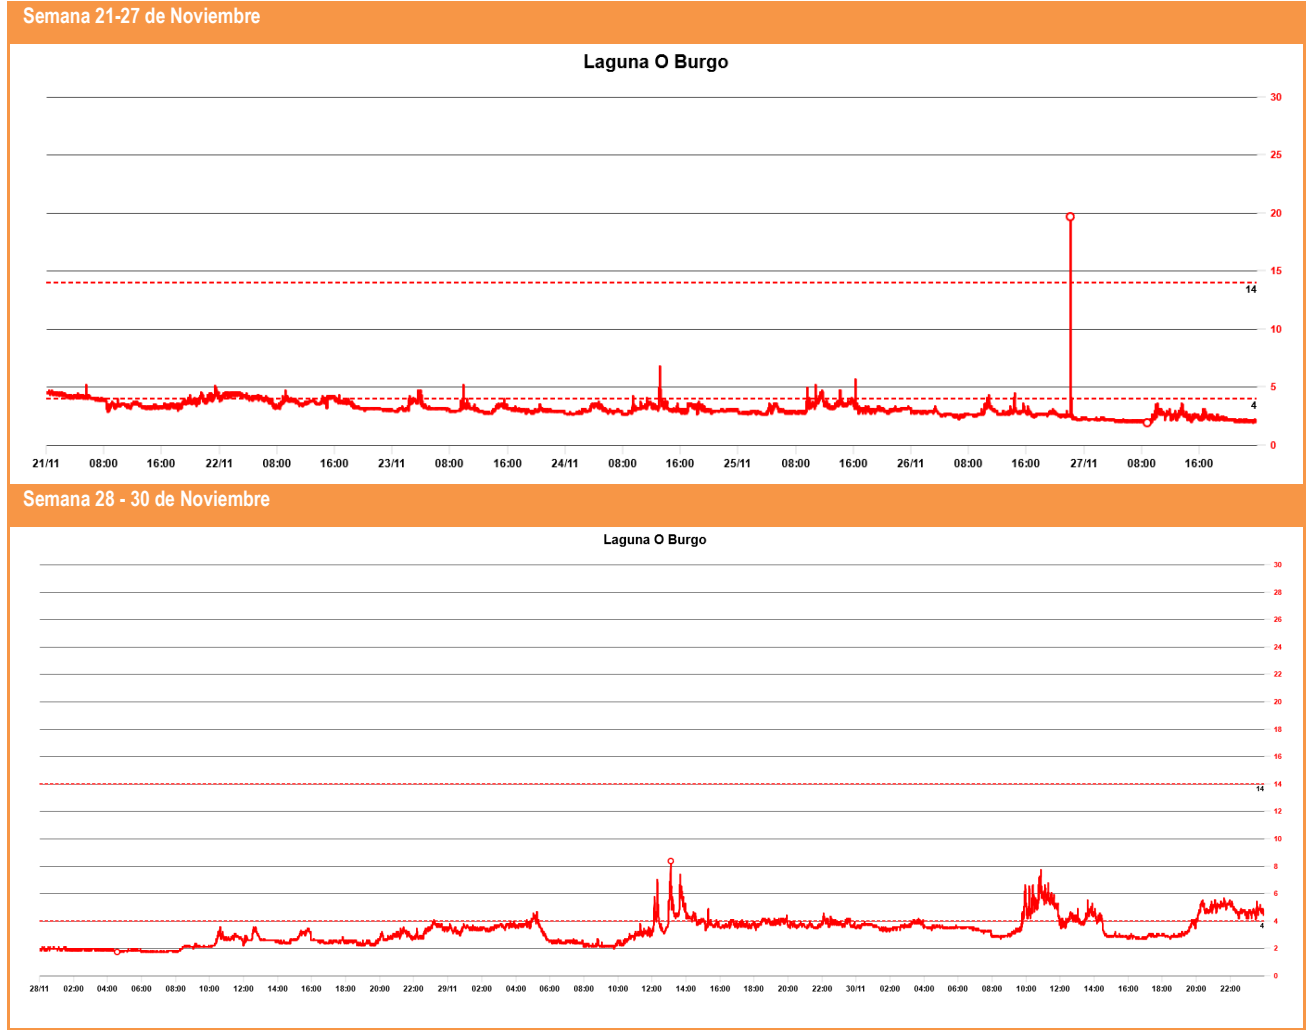
Figura 8 Evolución de turbidez durante el mes de Noviembre de 2022 (Laguna de Fonteculler). Mediciones en NTUs.

Los resultados de la medición en continuo del sensor de turbidez instalado en la laguna de Fonteculler durante el mes de noviembre se presentan en los siguientes gráficos semanales.

De lo expuesto en los gráficos y tabla anterior se constata que en todo el mes los episodios de superación del valor 10 NTU son puntuales y sin repercusión respecto de la restitución a la ría del efluente filtrado una vez decantado en la laguna de Fonteculler.

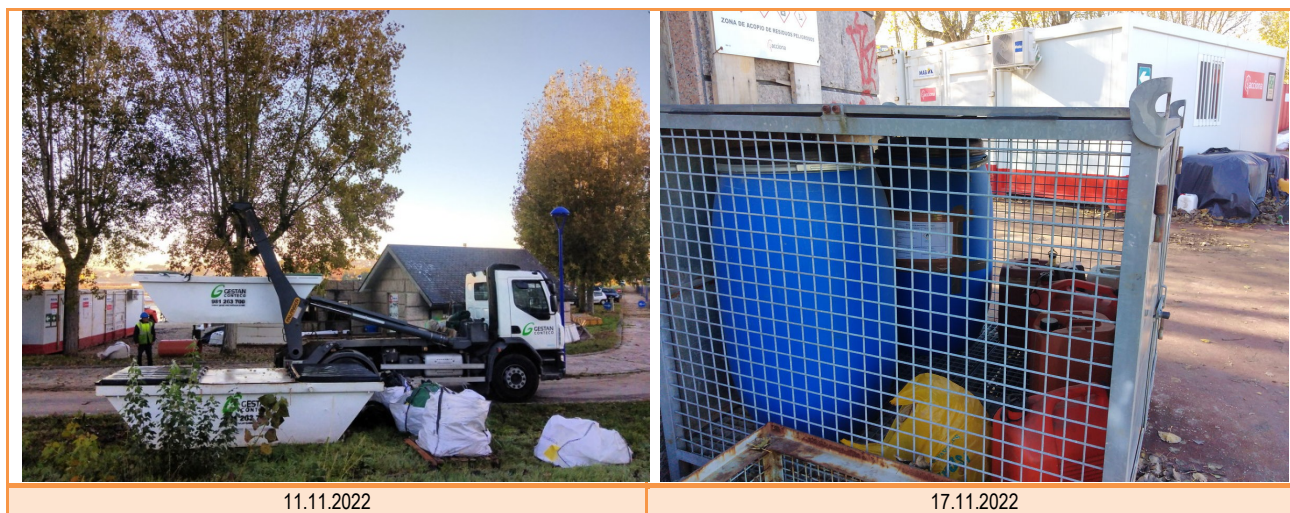
Figura 9 Seguimiento de control de residuos.

Se dispone de lugar específico para almacenaje de residuos peligrosos y se gestionan los residuos generados en la obra.
