# Informe descriptivo y valoración de bien en zona de Dominio Público Marítimo Terrestre Edificio de la Cofradía de Pescadores O Pindo

**Solicitado por:**  
Cofradía de Pescadores O Pindo- Carnota  
CIF.: G-15.038.524

Mayo 2018

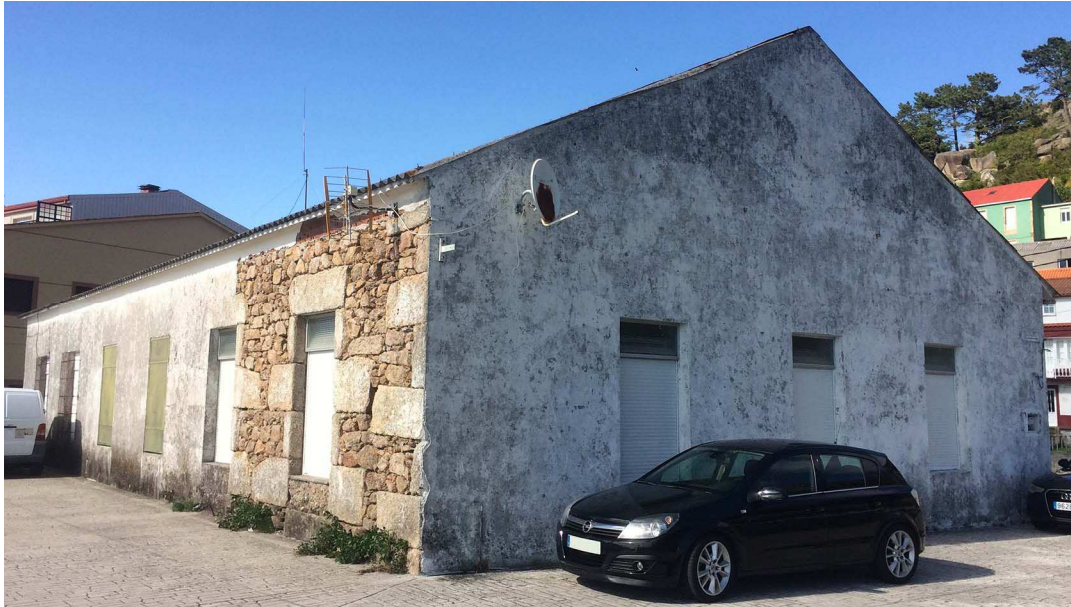
Foto 1 Fachadas Sur y Oeste.

Realizada la correspondiente visita de inspección, dado que las características, se comprueba el estado exterior del inmueble, y que el local se encuentra bastante degradado, con presencia de superficies muy deterioradas y humedades en muchos puntos de la misma.

Se muestran muchísimas carencias por toda la edificación, especialmente en lo referido a instalaciones, protección contra la humedad y aislamiento térmico (ventanas, cubierta, etc.).

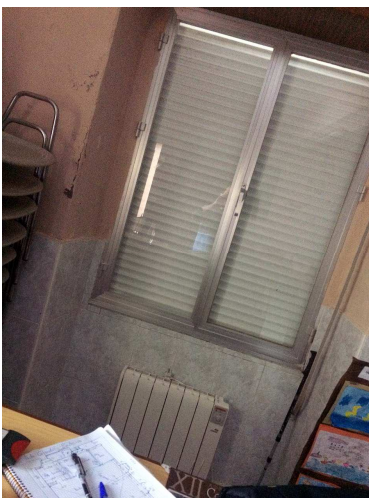
Foto 3 y 4.- Interior y exterior de las ventanas del aula.

Como norma general las instalaciones son deficitarias y el aislamiento inexistente, que hace casi imposible el uso de las instalaciones en períodos de invierno.

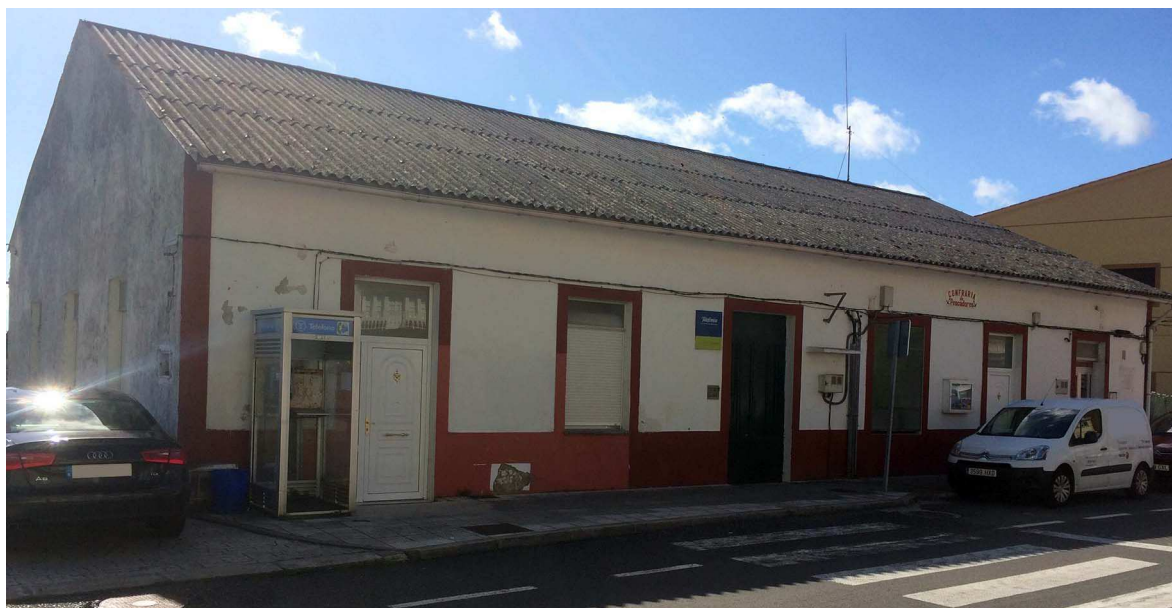
Foto 5.- Fachada Oeste.

La aparición de recientes desprendimientos han dejado a la vista la mampostería original en la que se observa que el material de relleno entre la piedra es de carácter arcilloso y el mortero empleado es de cemento y arena.
