*Proyectos de investigación en parques nacionales: 2010-2013*

## INVESTIGACIONES DENDROGEOMORFOLÓGICAS APLICADAS A LA GESTIÓN DE LOS RIESGOS E IMPACTOS EN LA RED DE PARQUES NACIONALES

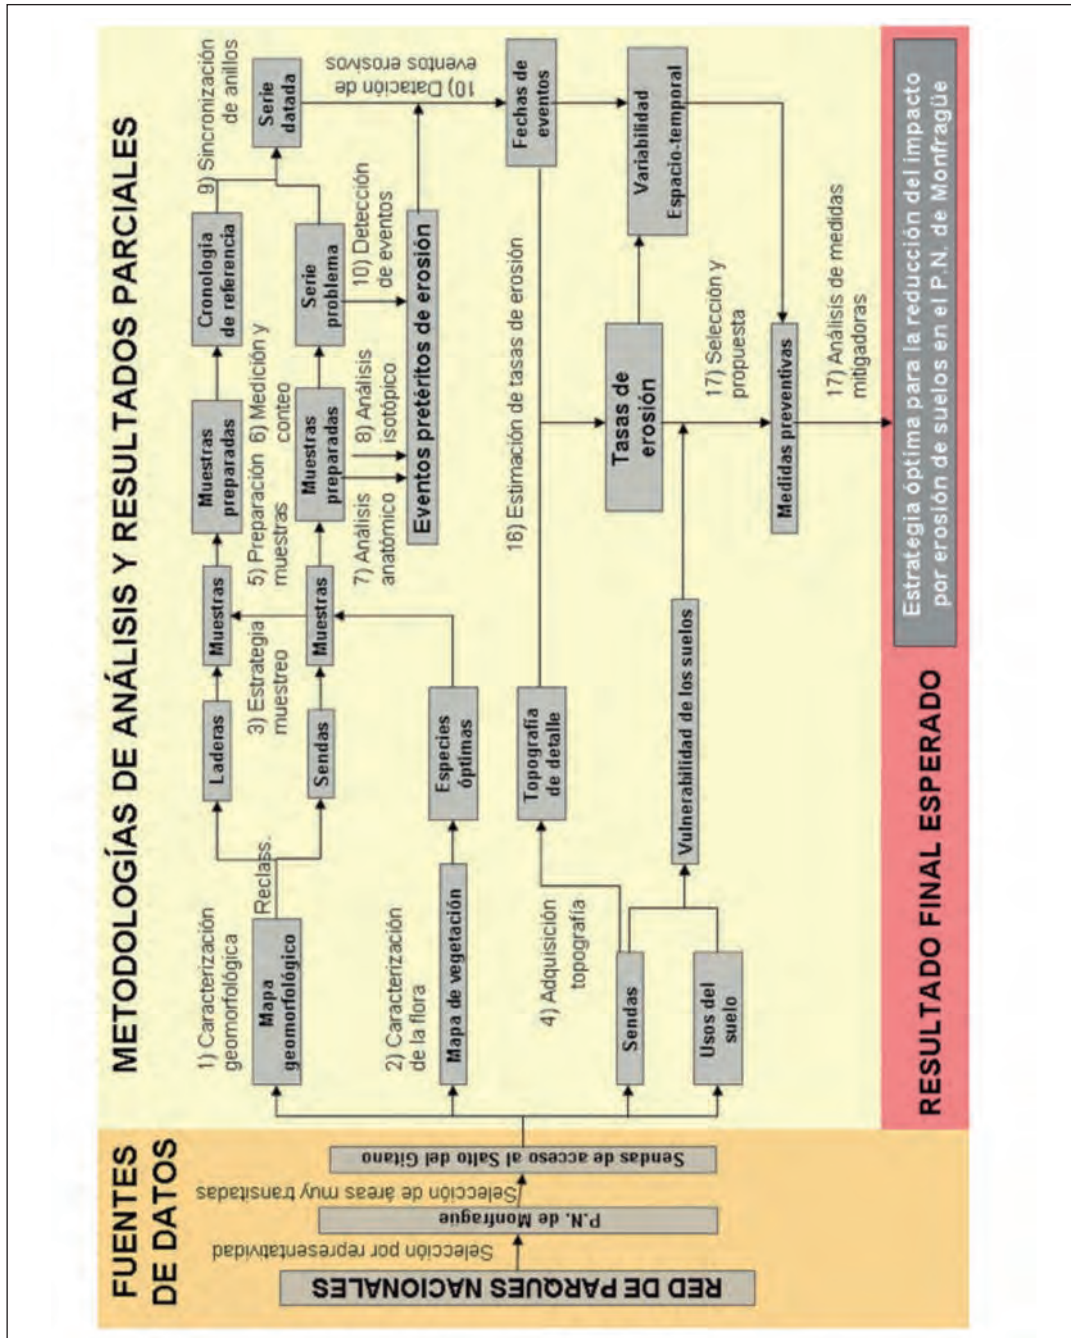
Figura 2. Diagrama de flujo con las interrelaciones entre todas las tareas y actividades de la metodología para el estudio del impacto por erosión de suelos en las sendas del P.N. de Monfragüe, desde las fuentes de datos a los resultados finales.

Para la realización de las actividades y tareas previstas en el plan de trabajo del proyecto, se han aplicado de forma simultánea y complementaria enfoques metodológicos de análisis y síntesis, compaginando secuencialmente métodos de adquisición de datos en campo, métodos de estudio en laboratorio, y métodos de tratamiento y análisis en gabinete (Figuras 1 y 2).

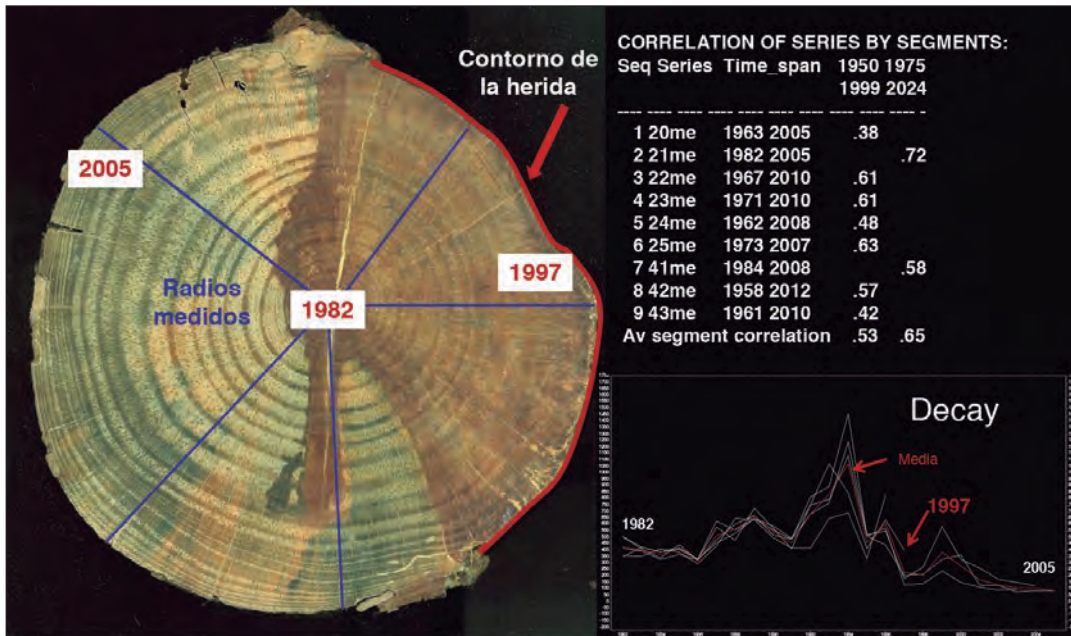
**Figura 4.** Resultado de la correlación entre diferentes series de medidas de anchura de los anillos de una muestra para la datación cruzada de los anillos correspondientes a un evento de avenida torrencial.

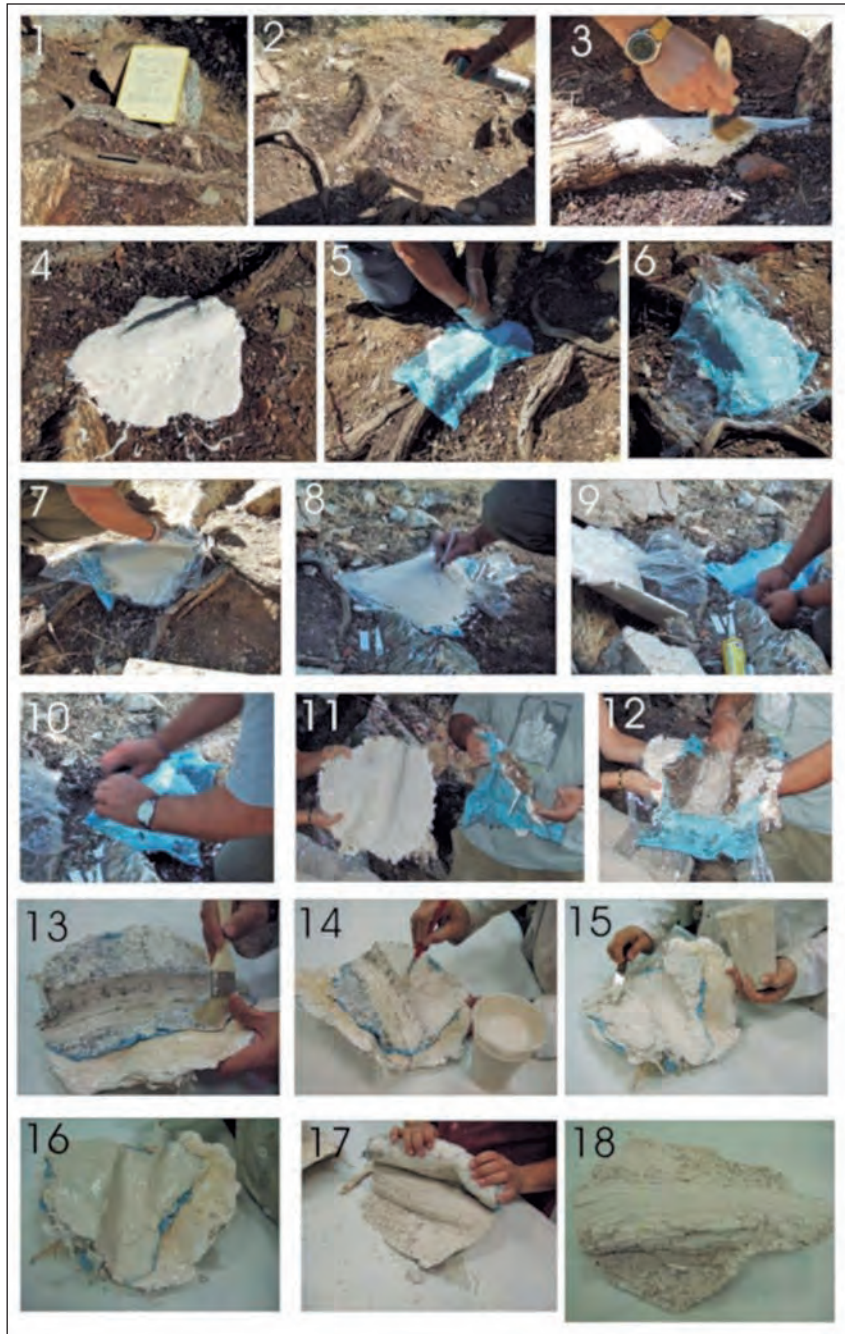
**Figura 7.** Proceso de fabricación de las réplicas en escayola dental de las raíces expuestas del Parque Nacional de Monfragüe. Ver más explicaciones en BODOQUE *et al.* (2012).

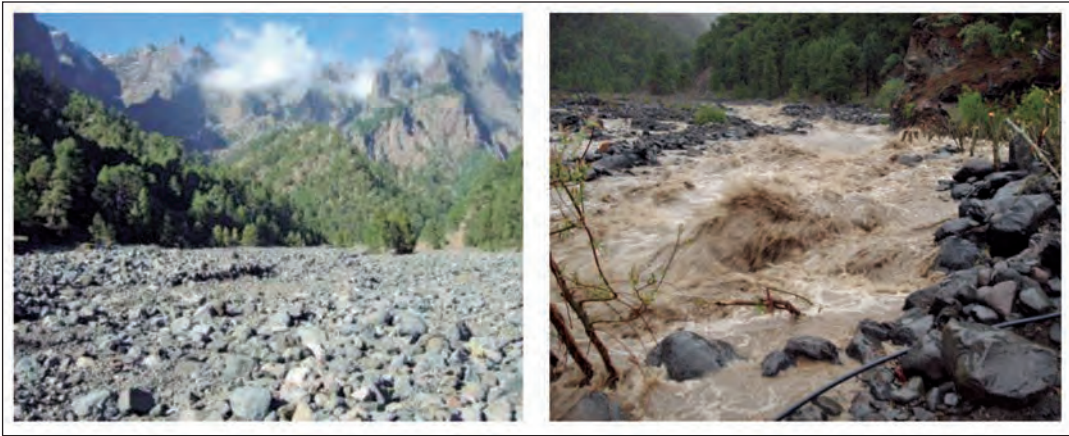
**Figura 9.** Vista general de la Playa de Taburiente desde el centro del barranco de Taburiente, hacia la confluencia de los afluentes (izquierda); y evento de avenida súbita en la Playa de Taburiente en el año 2009 (derecha; foto Ezequiel Alfonso).

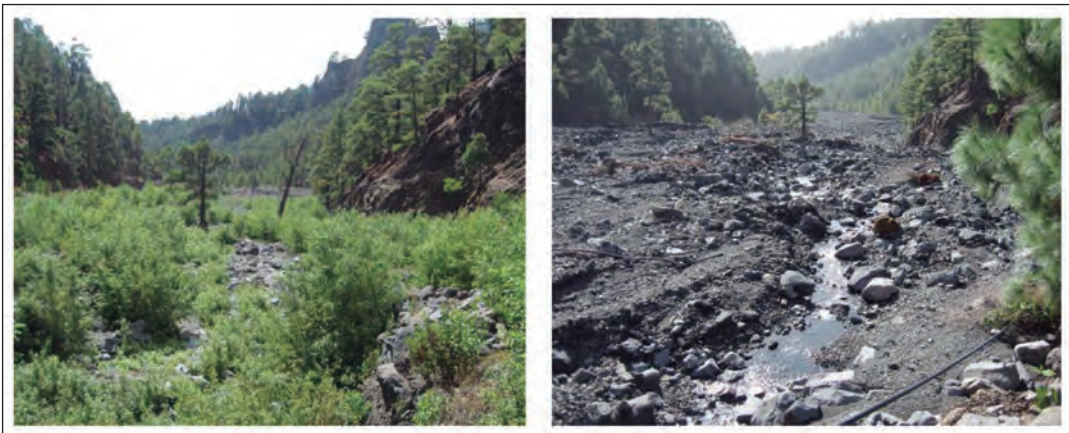
**Figura 10.** Efectos de las avenidas súbitas en las plantaciones de sauces canarios en el barranco de Verduras de Alfonso (antes de la riada, en 2009; izquierda); y después de la misma (derecha). Utilícese como referencia el ejemplar de pino canario en el centro del cauce. Fotos: Ángel Palomares.

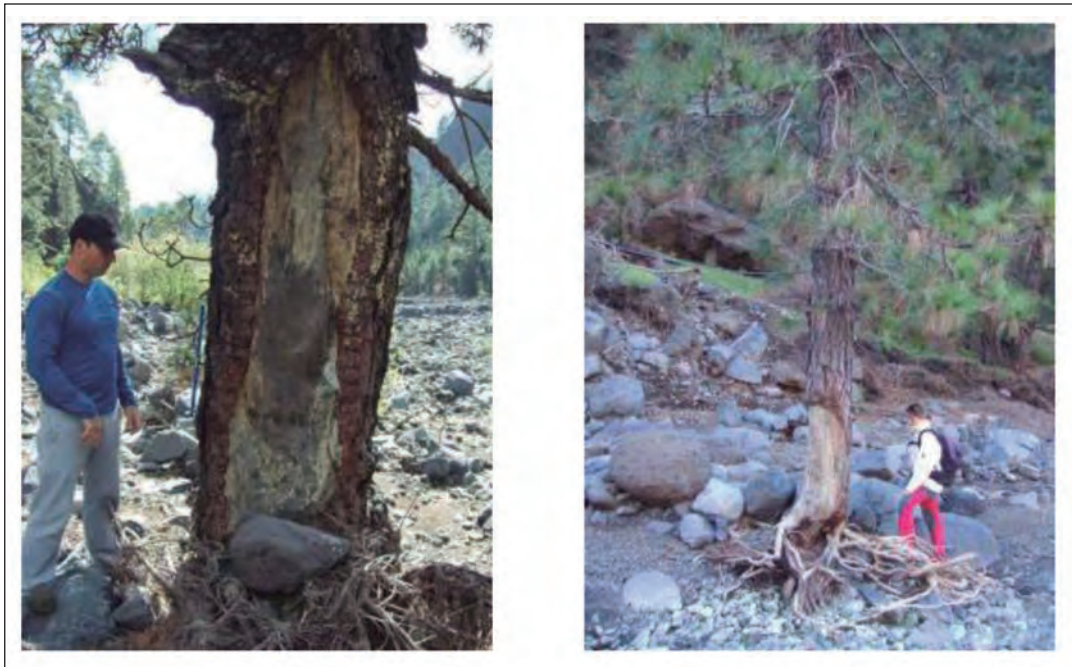
**Figura 11.** Tipos más comunes de evidencias dendrogeomorfológicas muestreadas y analizadas en la Playa de Taburiente: descortezado en el fuste por impacto de carga sólida arrastrada durante avenidas (izquierda); y descortezados con raíces expuestas por erosión del pie (derecha).

rida de la guía principal, ...; Figura 11), dos muestras completas por árbol (desde la corteza hasta la médula). Otras muestras se extrajeron cerca de las heridas, de manera que el contraste entre las diversas secuencias de crecimiento permitiera identificar el año en que se produjo el daño (BALLESTEROS *et al.*, 2010). También se ex-

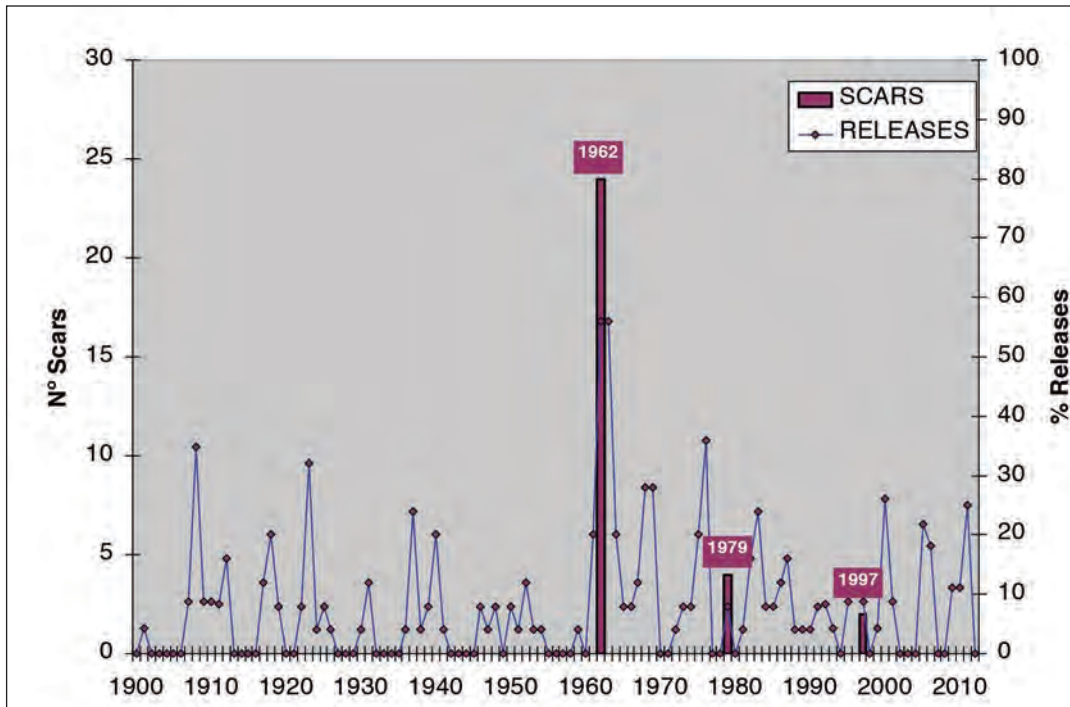
**Figura 12.** Número de árboles que presentan heridas datadas y liberaciones de la anchura de anillos entre los años 1900 y 2011 en el sector de la Playa de Taburiente.

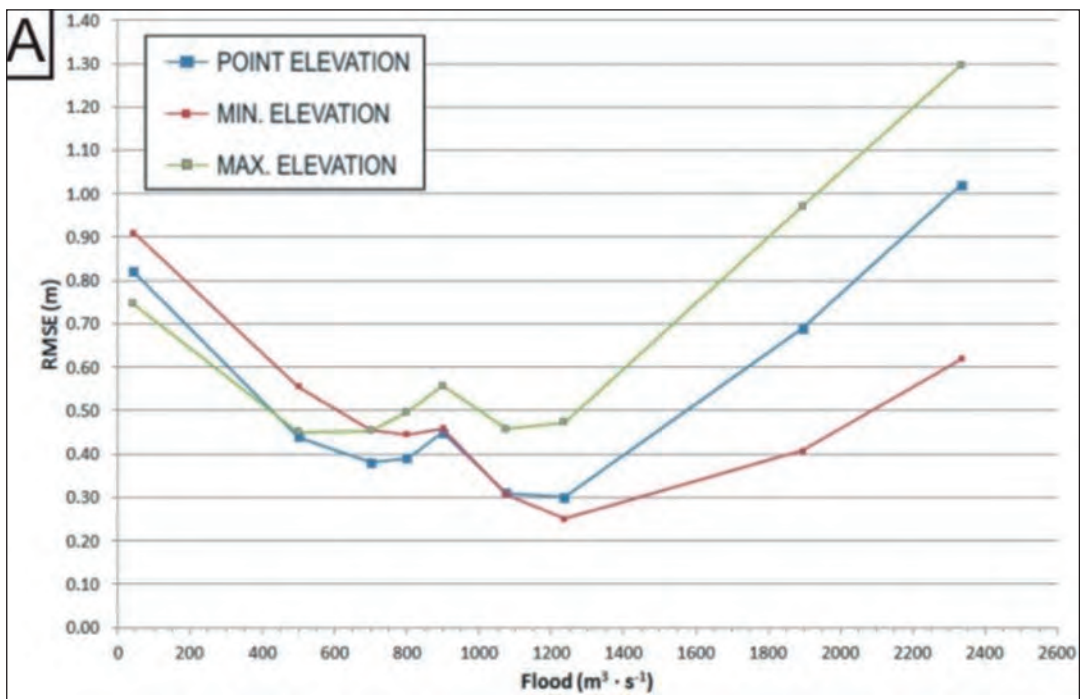
**Figura 14.** Aproximaciones de los valores de caudales que engrasan en el modelo hidráulico las alturas de los descortezados producidos por la avenida de 1997, con los menores errores mínimos cuadráticos (RMSE).

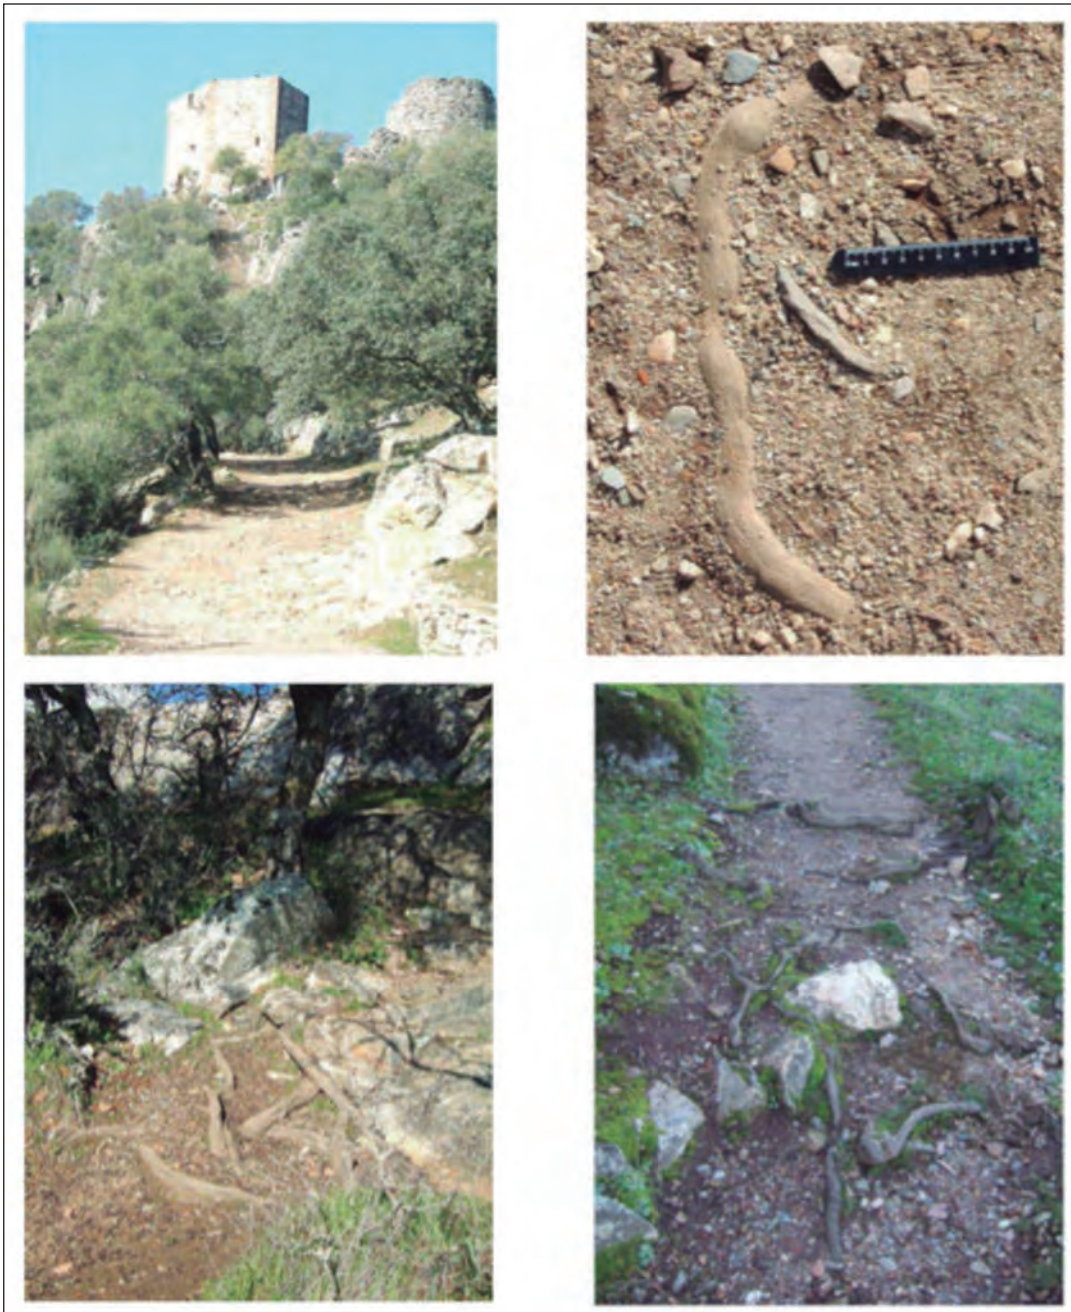
**Figura 17.** Vistas de los caminos y sendas de acceso y circunvalación al castillo y ermita de Monfragüe, donde se pueden reconocer diferentes conjuntos de raíces expuestas como consecuencia de la erosión e incisión del suelo por el tránsito concentrado de los visitantes.

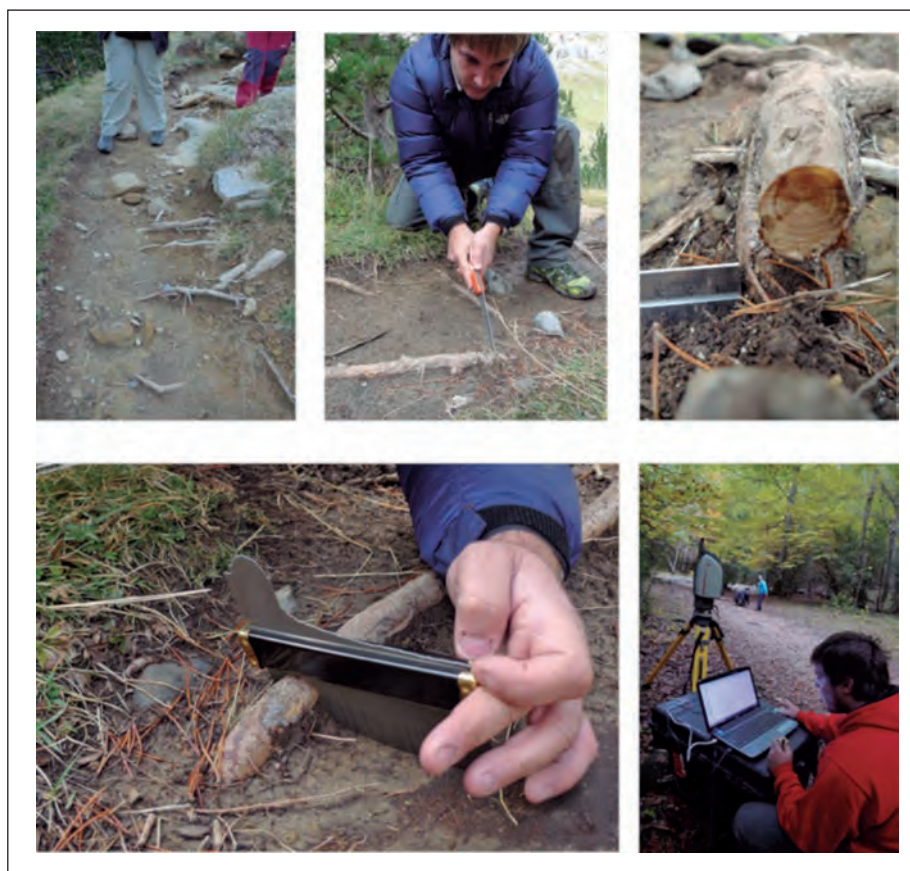
**Figura 20.** Etapas de muestreo: A) raíces expuestas en la senda; B) muestreo de una raíz expuesta con sierra de mano; C) vista de la sección de una de las raíces expuestas muestreadas; D) medición con micropofilador de la altura de suelo denudado en la parte alta de la senda; E) Caracterización de la microtopografía de la parte baja de la senda con escáner láser terrestre.
