**DES01/98/48/0002-DES04/01 DL-80 BIZKAIA**  
**EXPEDIENTE DE MODIFICACIÓN DE LA RIBERA DEL MAR**  
**EN EL TRAMO COMPRENDIDO ENTRE LOS VÉRTICES M-50 Y M-109**

**JUSTIFICACIÓN TÉCNICA**

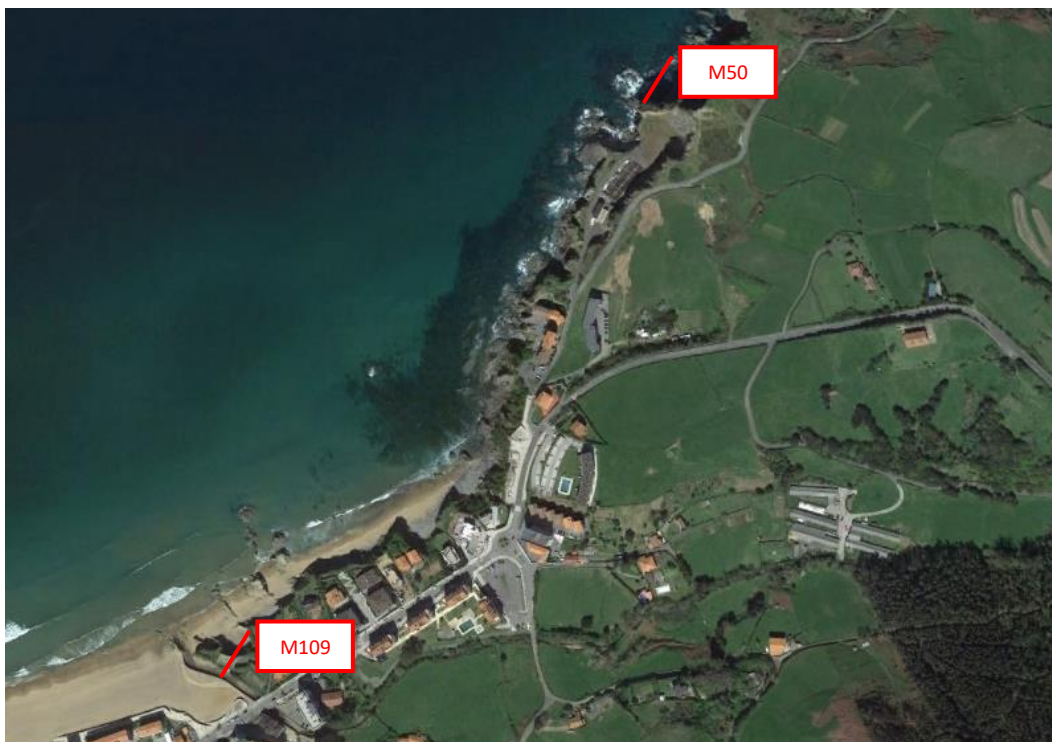
### ORTOFOTOGRAFÍA

Las fotografías verticales proporcionan una visión ortogonal del terreno, pudiendo identificarse de manera intuitiva los espacios susceptibles de ser considerados ribera de mar. En la siguiente imagen puede apreciarse la orografía del tramo objeto de rectificación:

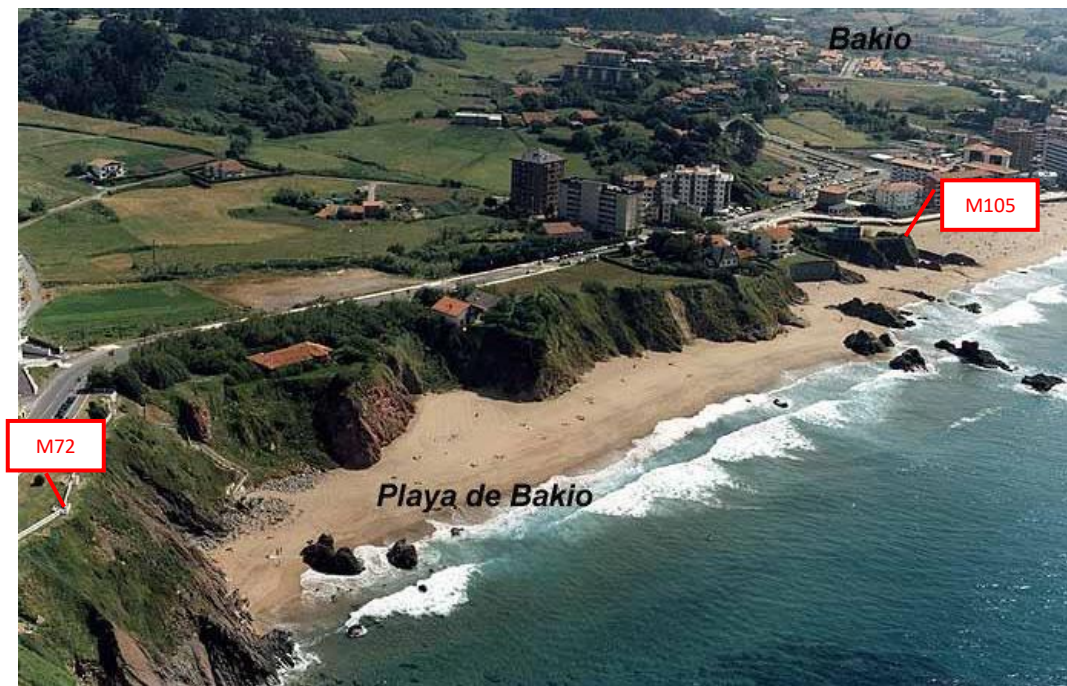
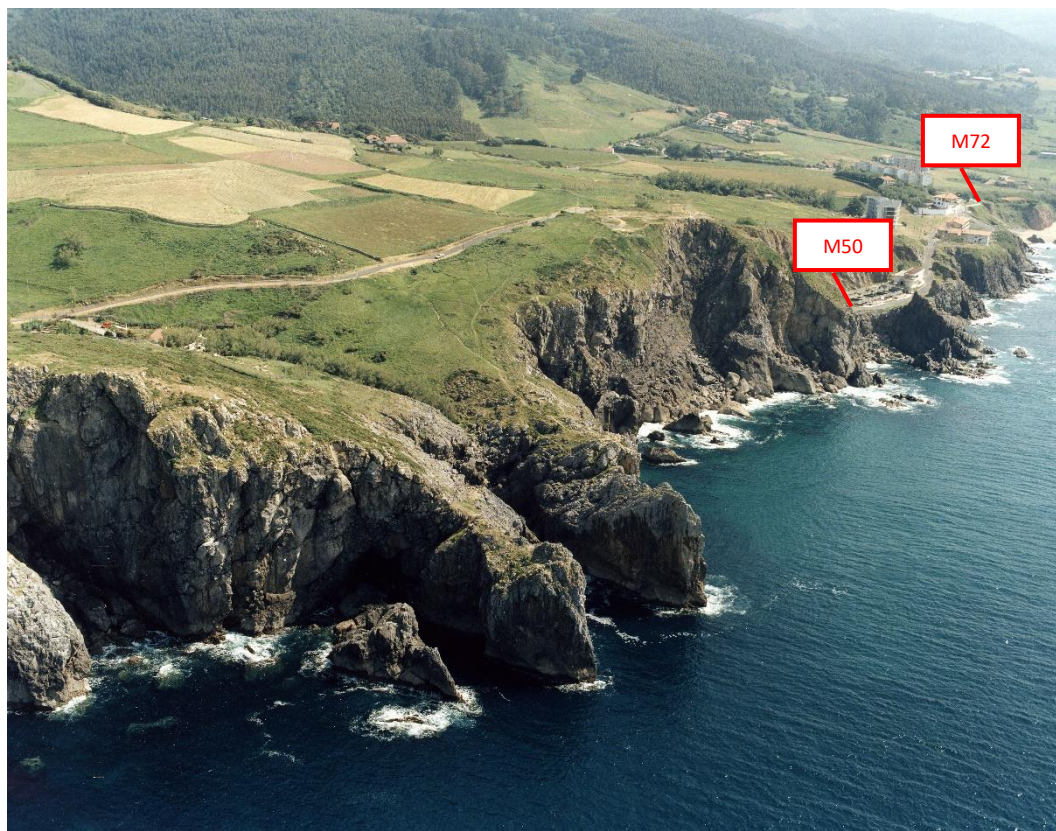
En la siguiente imagen se observa el acantilado de Peñas Rojas, entre los vértices M-72 y M-105:

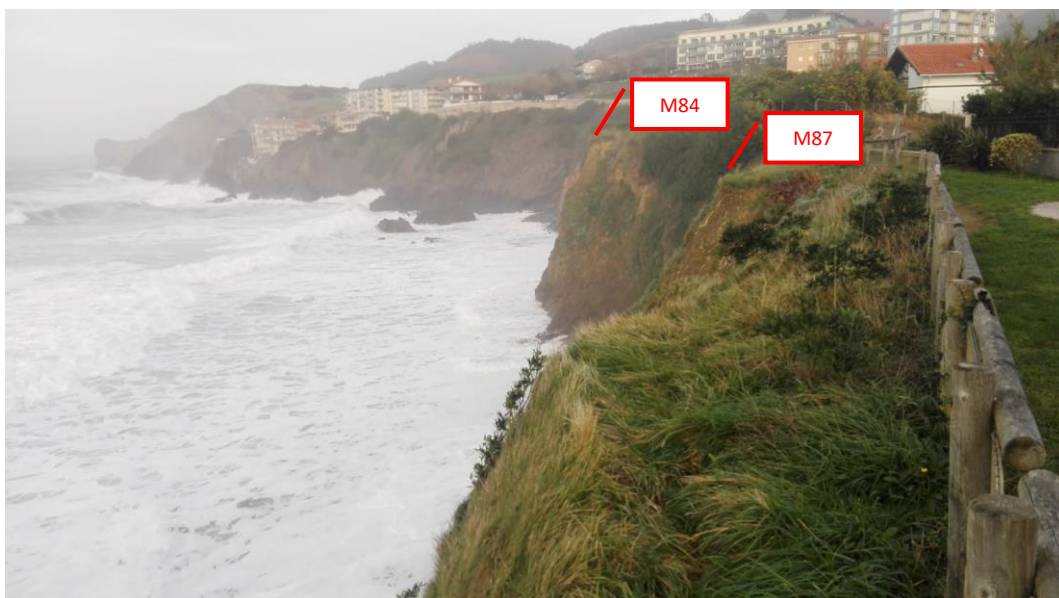
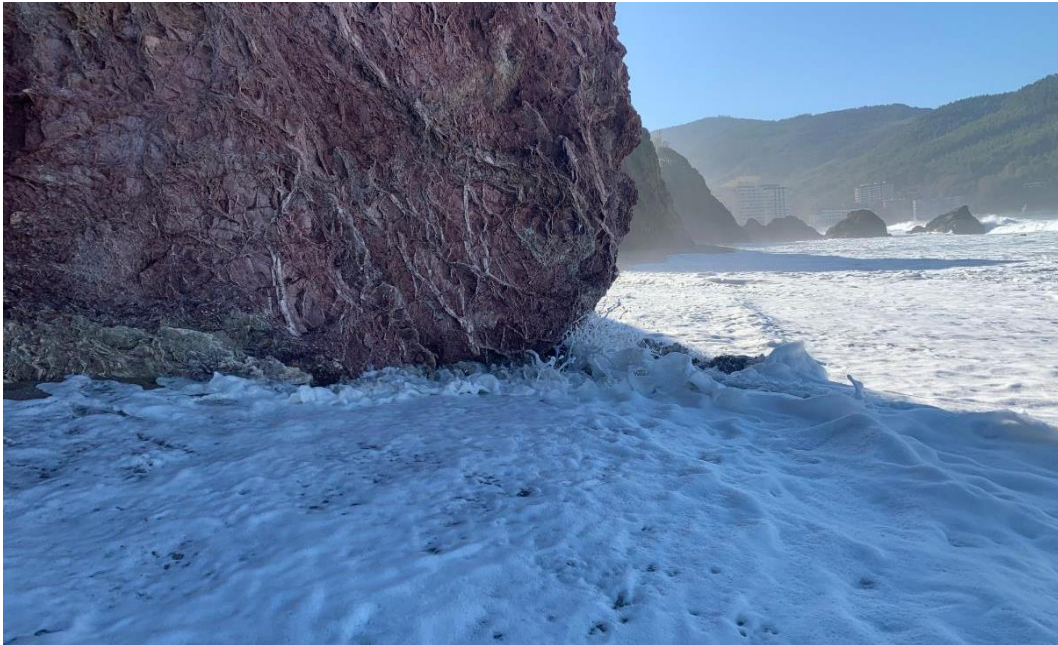
Tal como se observa en las siguientes imágenes, la marea alcanza el pie del acantilado que no está en contacto con la playa, y el que está en contacto con la playa es alcanzado prácticamente en su totalidad.

Detalle del pie del acantilado, a la altura del M-79

Los días 11 y 16 de noviembre de 2020, coincidiendo con jornadas con un coeficiente de marea alto y muy alto, se visitó la zona objeto de rectificación para comprobar el alcance de las mareas. En ambos casos, se realizó un reportaje fotográfico coincidiendo con la pleamar máxima.

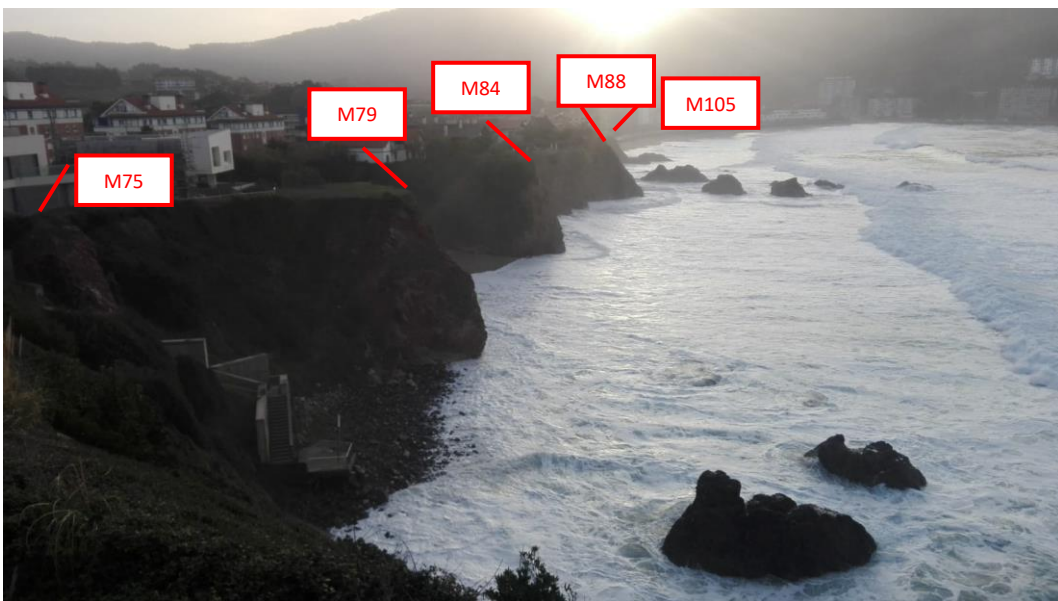
Vista del acantilado entre los vértices M-75 y M-105

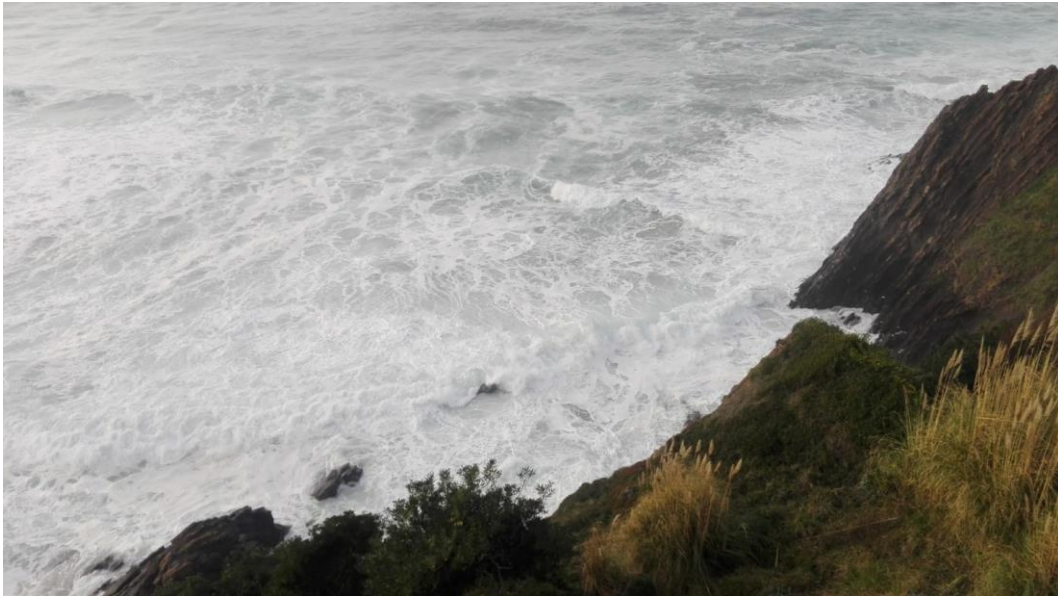
Detalle del pie del acantilado, a la altura del M-70

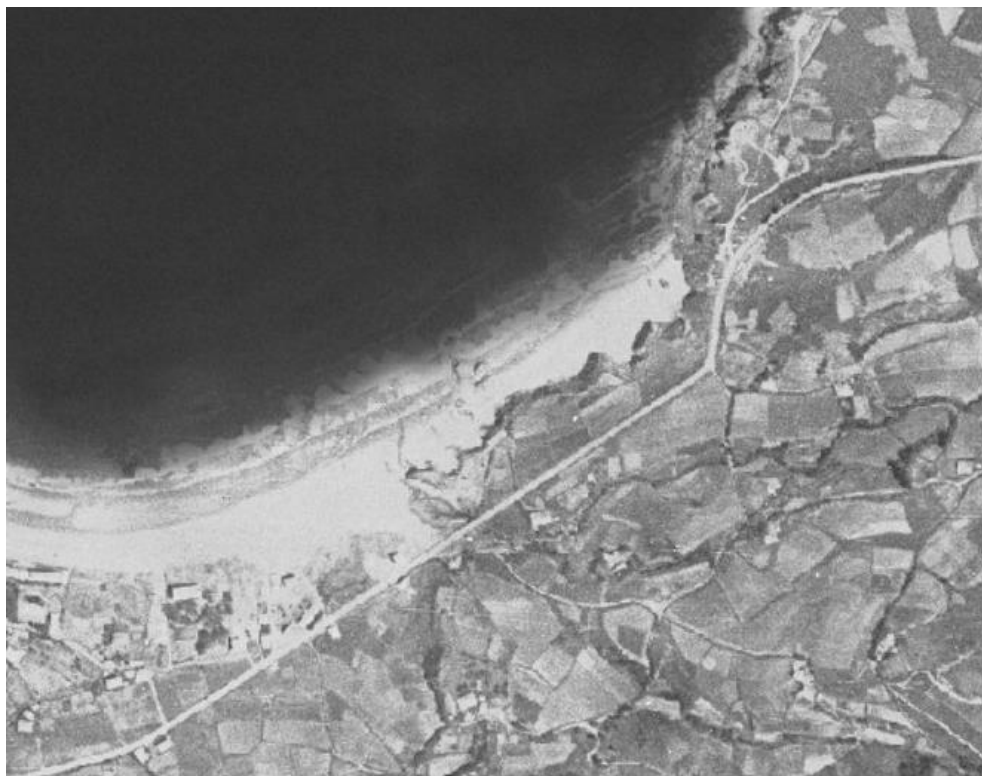
Playa de Bakio. Vuelo de 1945

Se han analizado las ortofotos de los distintos vuelos realizados desde 1945. En ellos se observa que la geomorfología de la costa ha permanecido invariable a lo largo de al menos los últimos 75 años.

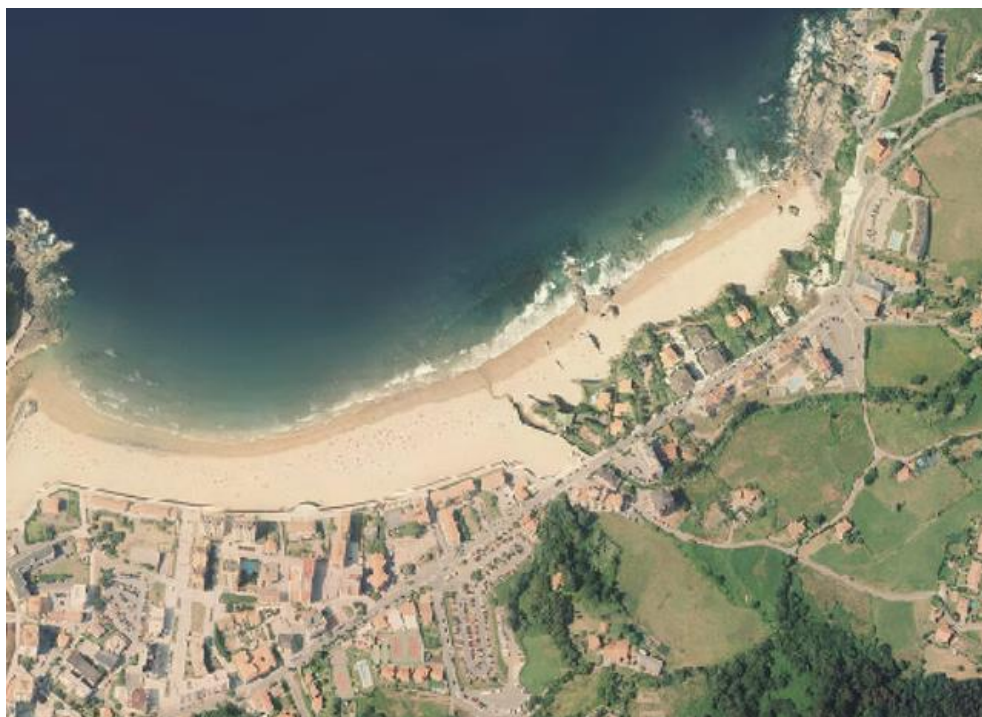
Playa de Bakio. Vuelo 2019

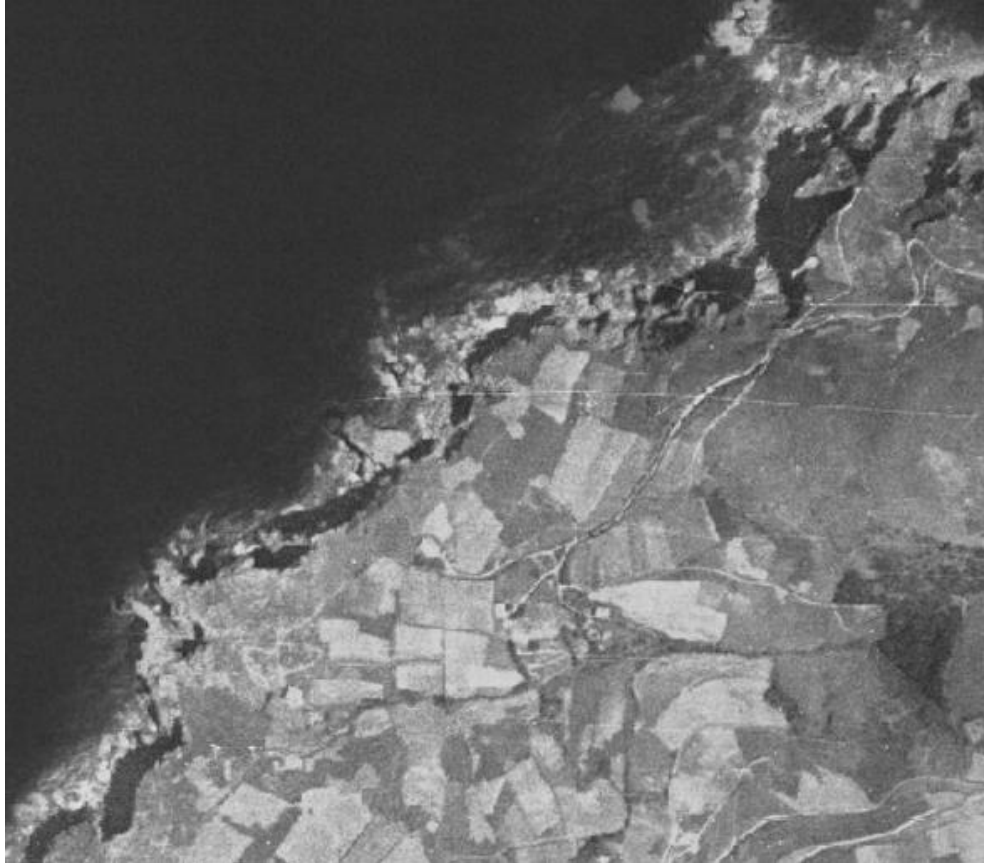
Acantilados. Vuelo 1945

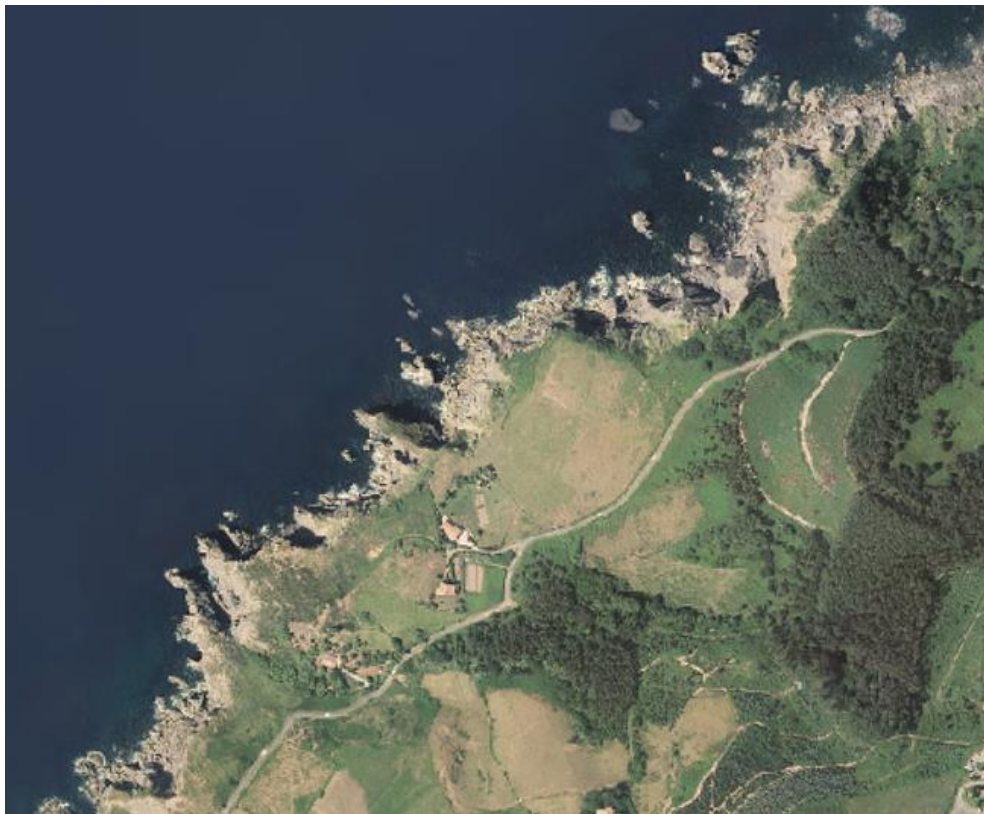
Acantilados. Vuelo 2019
