CLAVE: 21.804-0142/7521 LOTE 4

MEMORIA VALORADA DAÑOS CAUSADOS A LAS INFRAESTRUCTURAS DE SANEAMIENTO  
OBJETO DE LAS AYUDAS PREVISTAS EN EL ARTÍCULO 56 DEL REAL DECRETO-LEY 7/2024,  
DE 11 DE NOVIEMBRE EN FAVARA (VALENCIA)

EGEVASA

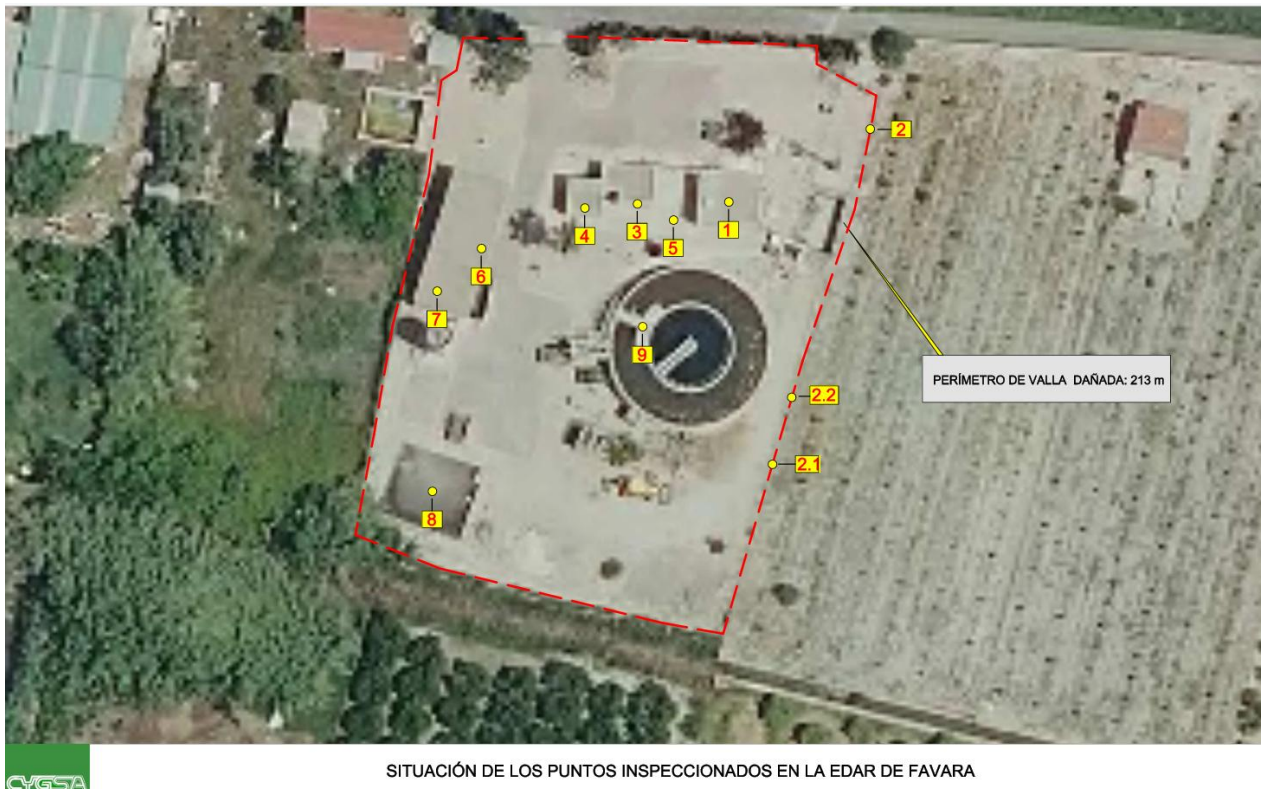
*Vallado volcado y apoyos descalzados.*

CYGSA ha realizado una medición de todo el perímetro con valla obteniendo un valor de 213 metros.

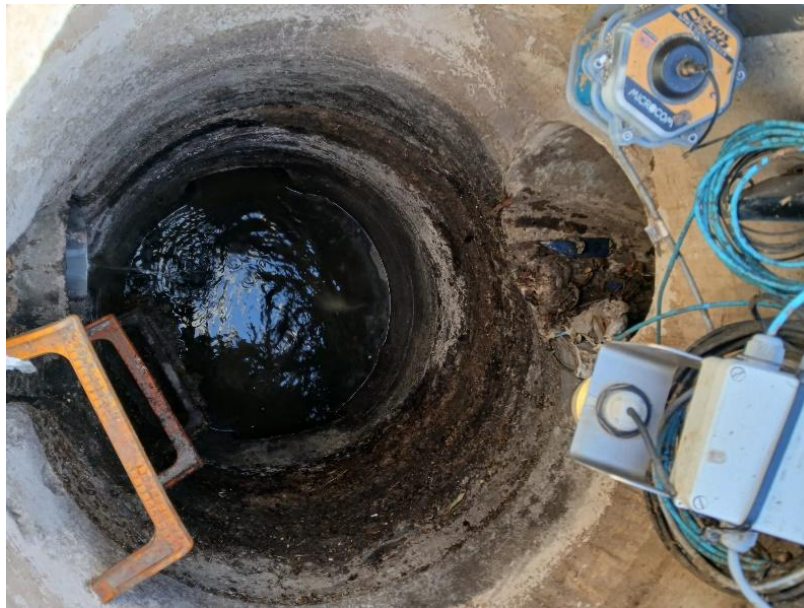
Arqueta con punto de alivio número 2.

Revisión realizada por CYGSA en el colector.

Las tapas de los registros presentan algunos daños superficiales. No se aprecia colmatación.

Reparación de dos puntos de alivio hacia el cauce público, realizada conforme a las disposiciones establecidas por el Reglamento del Dominio Público Hidráulico (RDPH) y ejecutada siguiendo tal como se indica en el plano de detalle incluido en el documento planos.

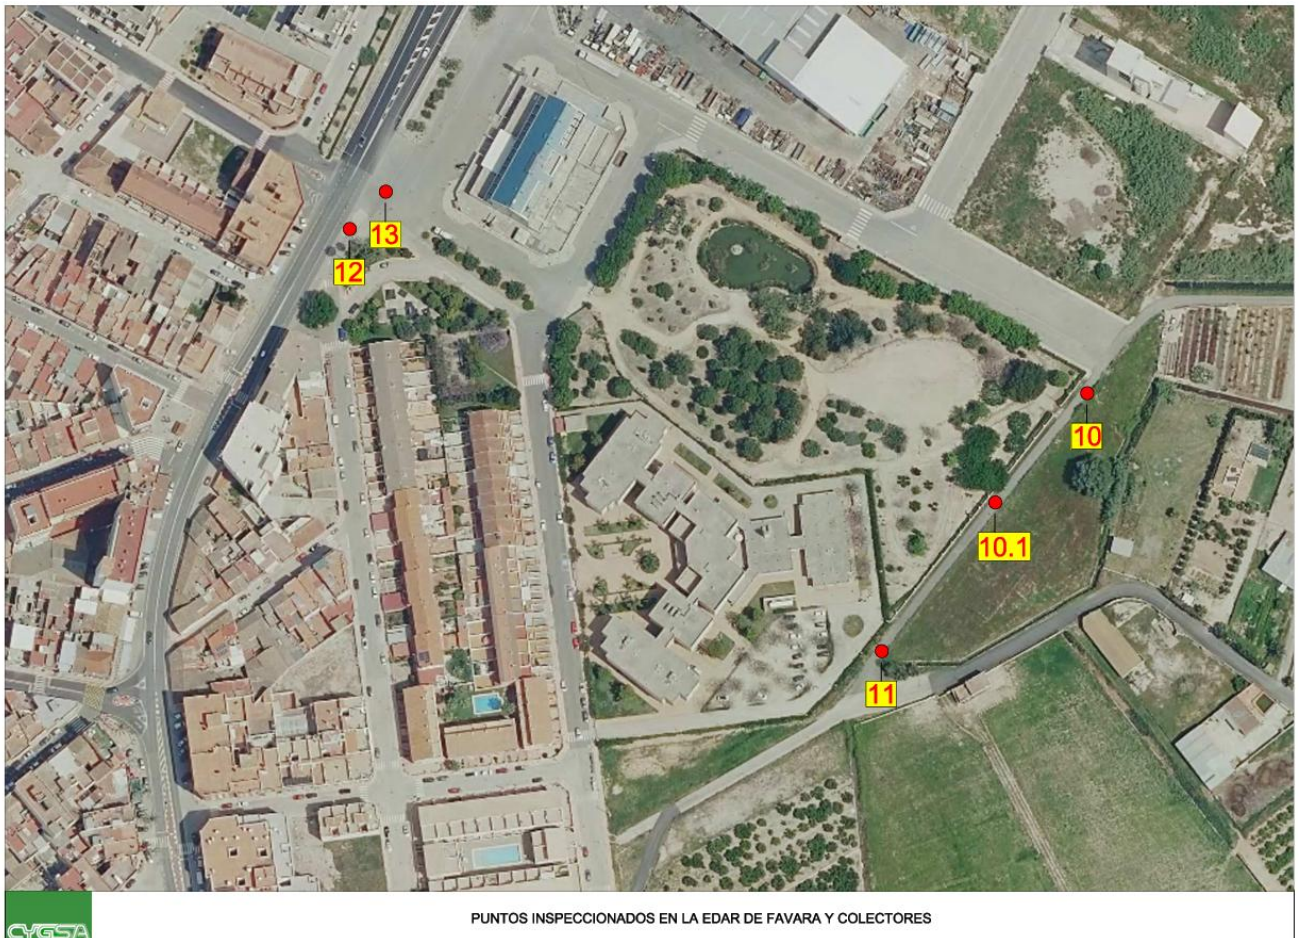
En el plano adjunto se indican los pozos de registro inspeccionados por CYGSA para este trabajo.

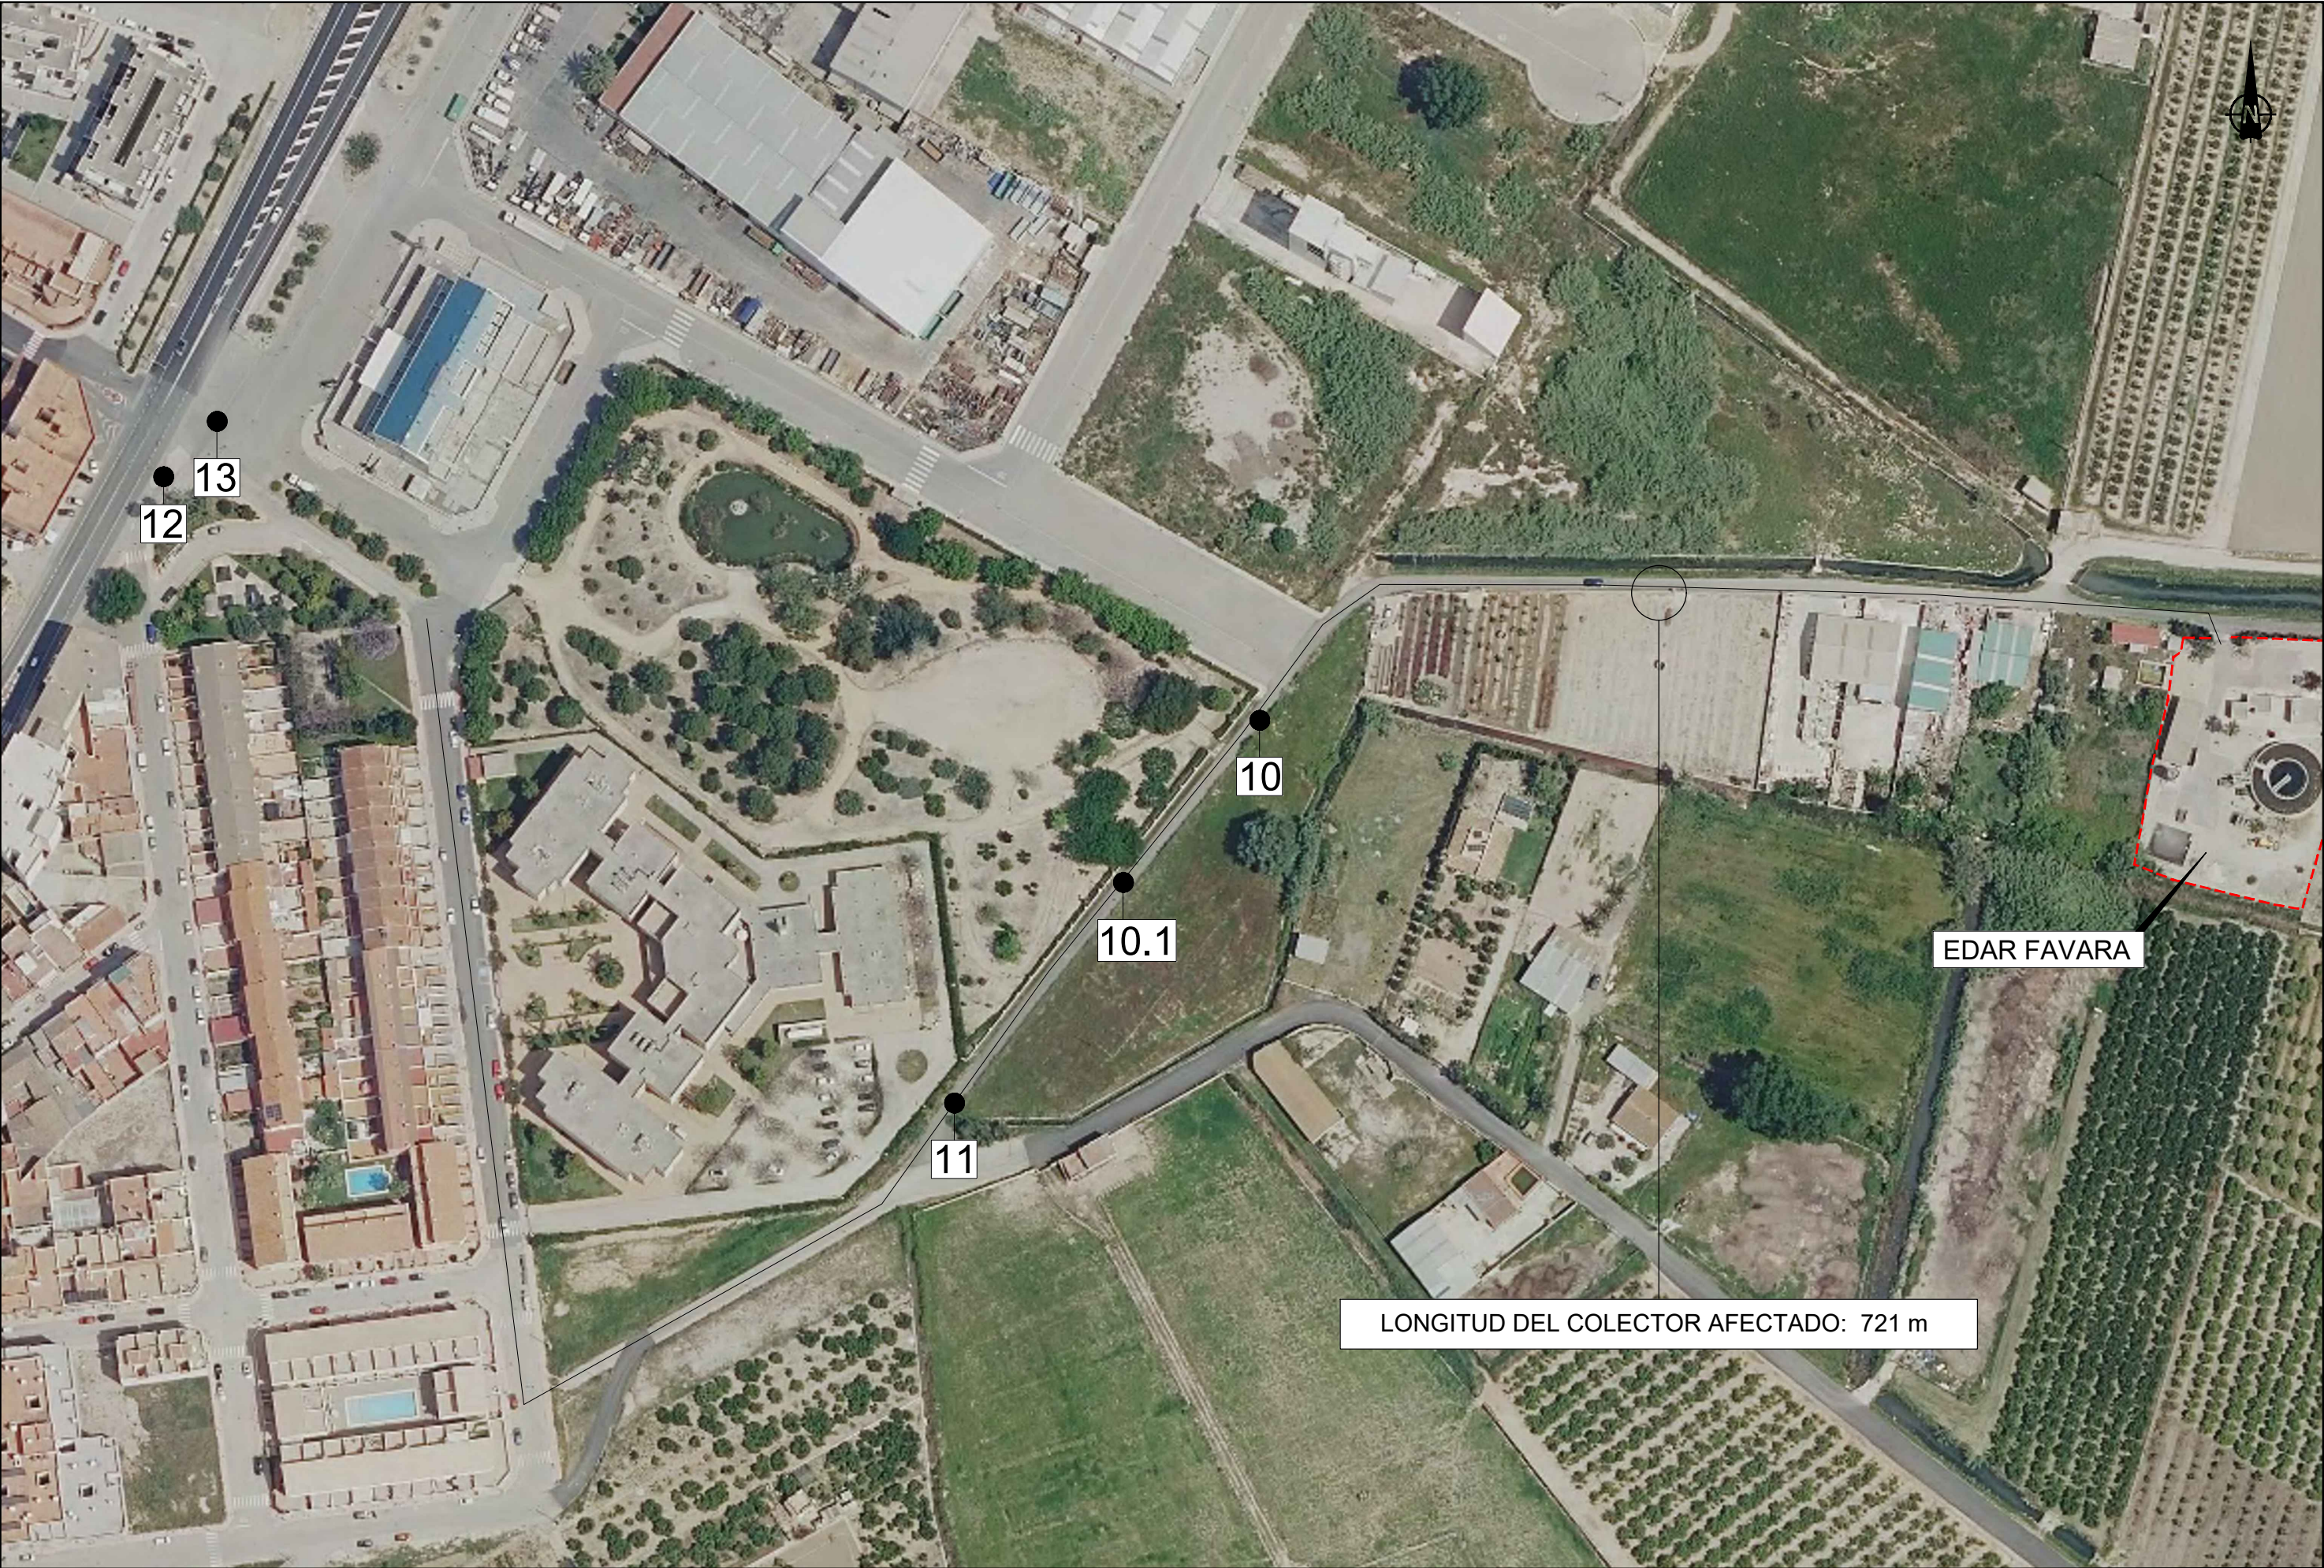
PERÍMETRO DE VALLA DAÑADA: 213 m

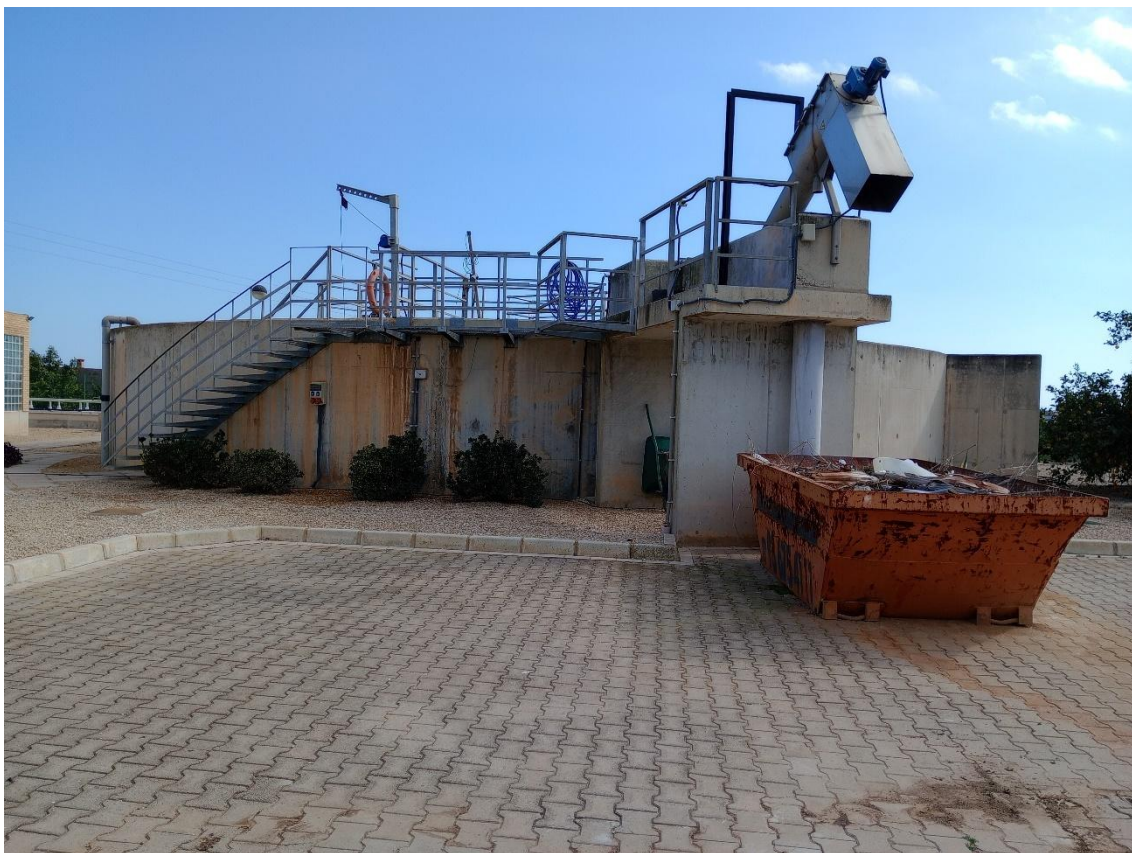
En la inspección del cerramiento se nos comenta que tuvieron que sustituir el gravillín alrededor del tanque del decantador.

8 SUSTITUCIÓN DE LA GRAVILLA DE LA ERA DE SECADO DE FANGOS

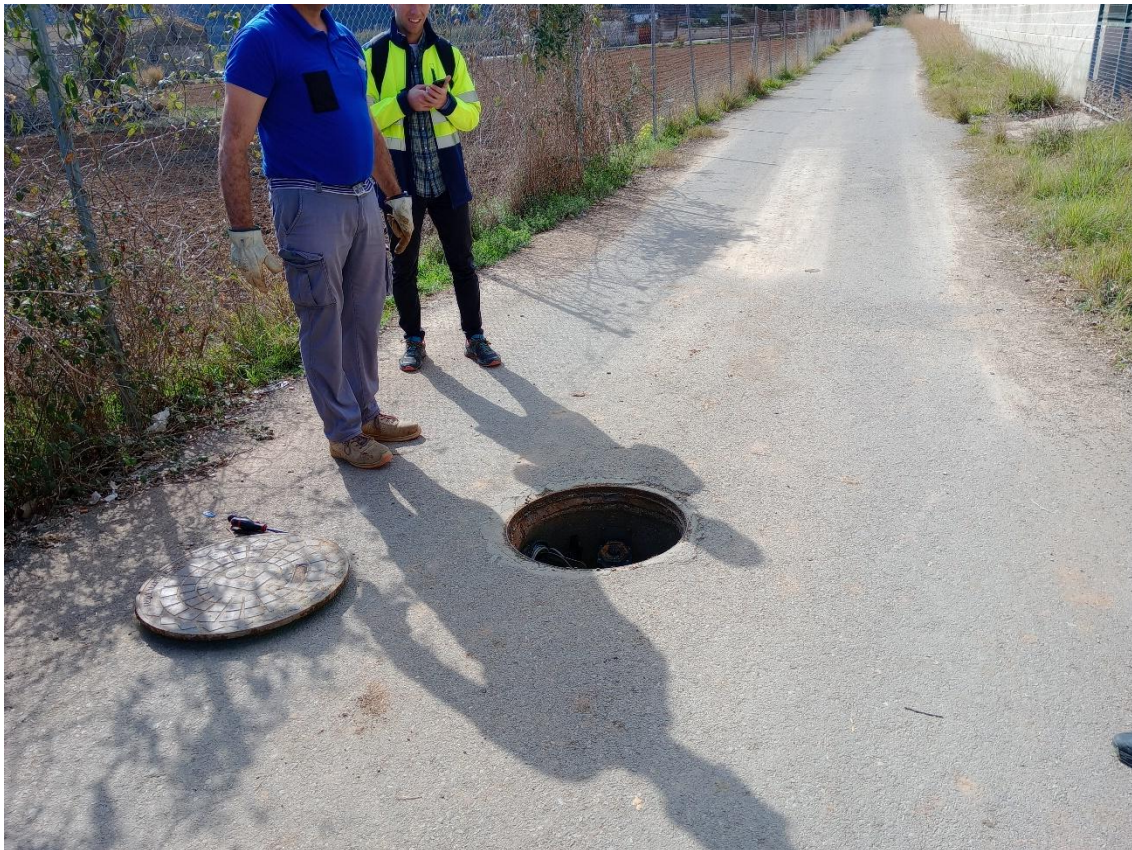
10 DETALLE DE LOS EQUIPOS DE ALIVIO DAÑADOS Y A SUSTITUIR

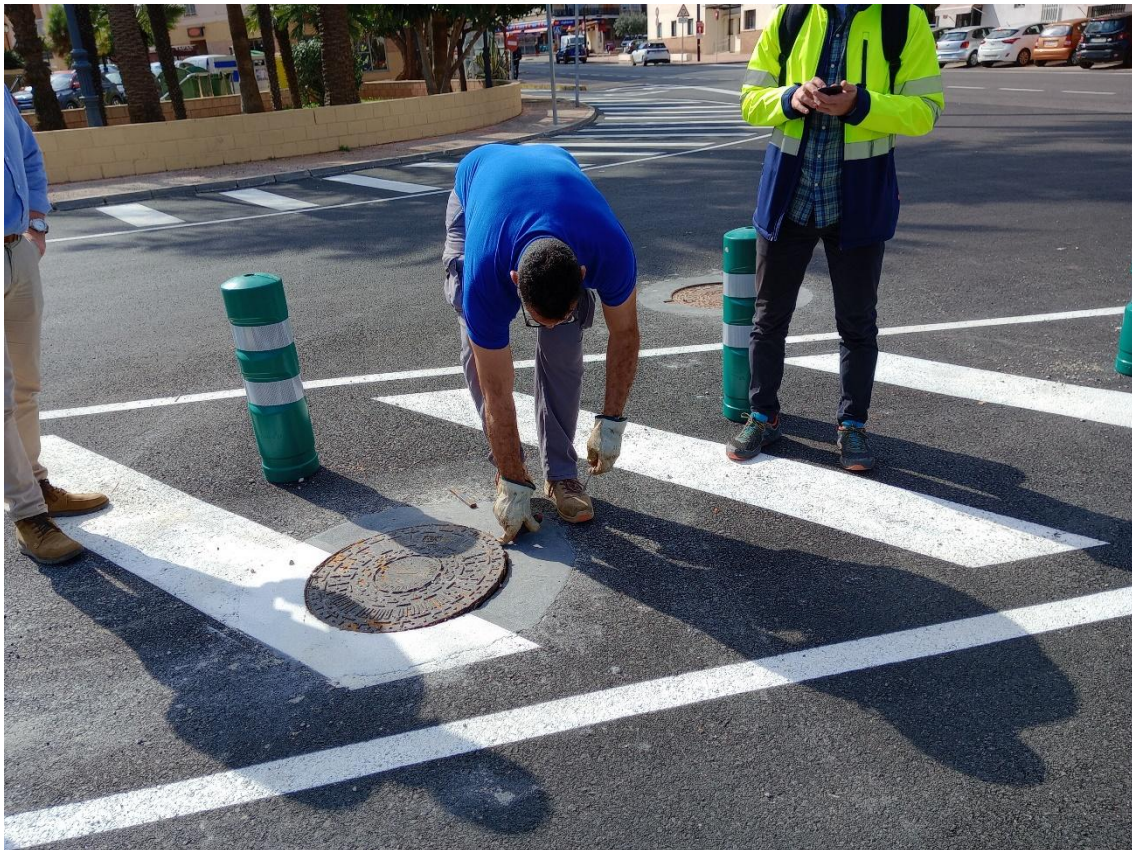
11 PUNTO DE ALIVIO 1 DAÑADO
