CLAVE: 21.804-0142/7521 LOTE 4

MEMORIA VALORADA DAÑOS CAUSADOS A LAS INFRAESTRUCTURAS DE SANEAMIENTO  
OBJETO DE LAS AYUDAS PREVISTAS EN EL ARTÍCULO 56 DEL REAL DECRETO-LEY 7/2024,  
DE 11 DE NOVIEMBRE EN RIBA-ROJA DE TÚRIA (VALENCIA)

HIDRAQUA

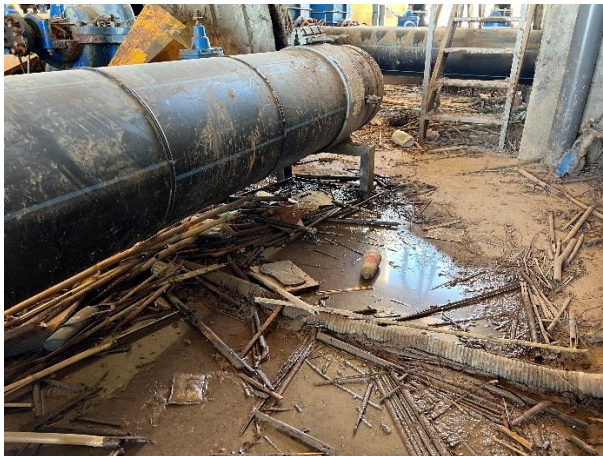
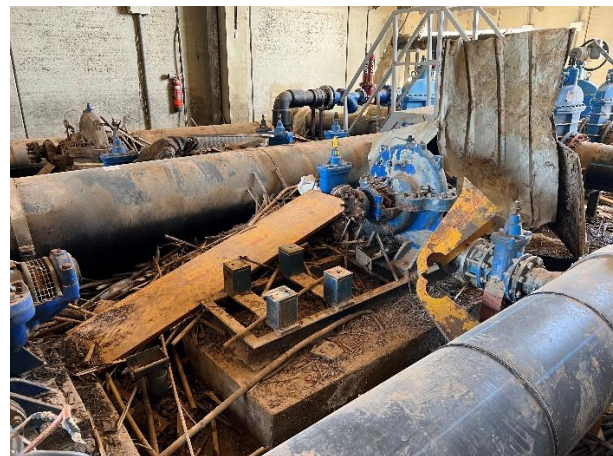
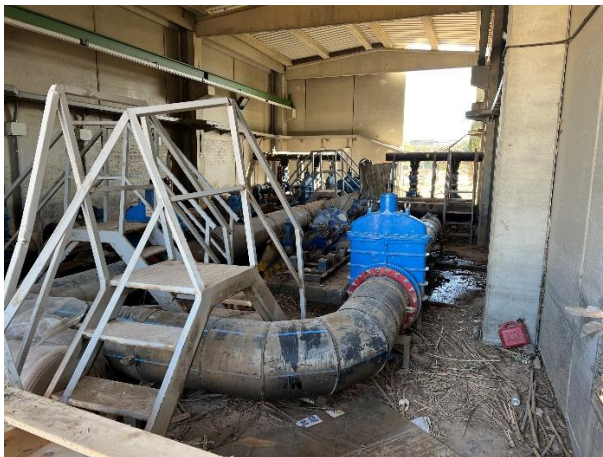
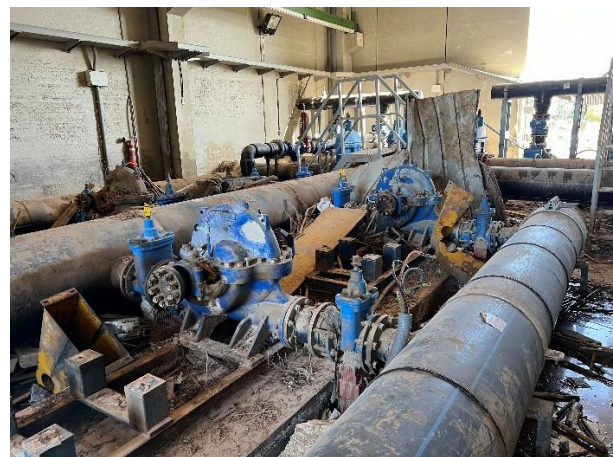
*Escombros de mayor volumen retirados. Limpieza a fondo y retirada del resto de residuos aun por ejecutar.*

Trabajos de extracción, acopio intermedio y/o carga en contenedor o camión para el posterior traslado a vertedero autorizado, con medios manuales y con maquinaria tipo dumper, retroexcavadora y minipala cargadora, de residuos y escombros de distinta naturaleza acumulados dentro del edificio. Limpieza con agua a presión de solera, muros y elementos de la instalación.

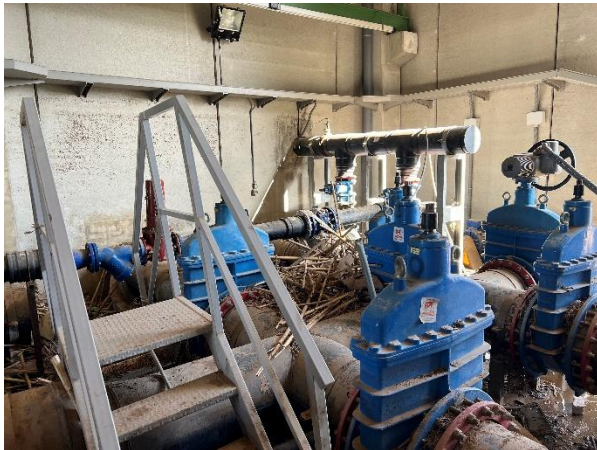
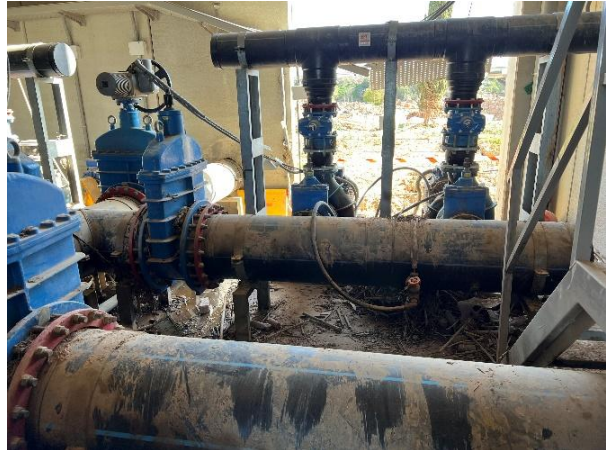
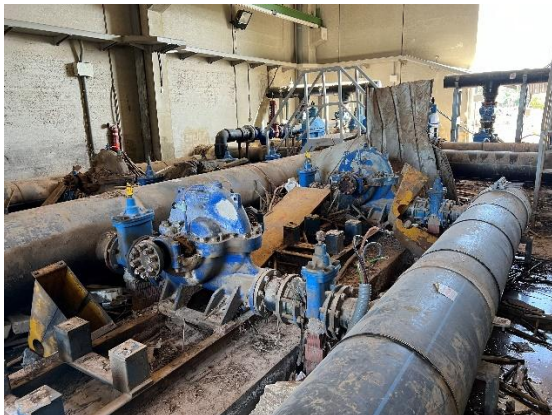
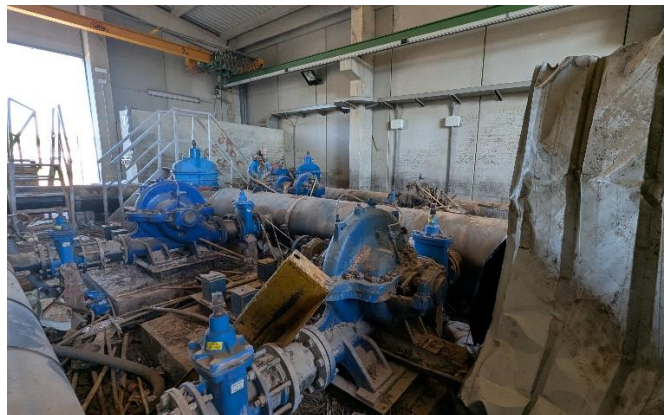
*Todos los elementos del interior del edificio principal fueron afectados y dañados por el agua y objetos arrastrados.*

El Sistema de suministro del Sector 13 dispone de un conjunto de ocho electrobombas, cuatro horizontales de la marca Ideal de cámara partida con motor CIME de 90 KW de potencia para la presurización de la red de abastecimiento y cuatro bombas de la marca para el llenado de los depósitos desde la red de traída. Todas ellas se encuentran con los motores derivados por la inundación por lo van a ser retirados para su revisión, reparación, y en su caso sustitución por equipos equivalentes.

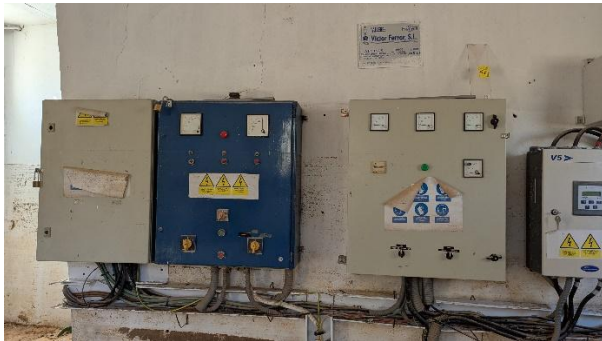
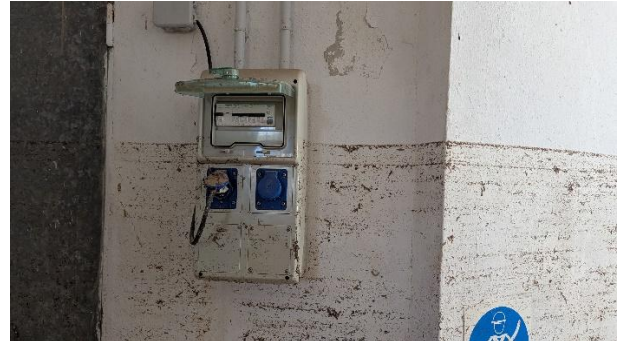
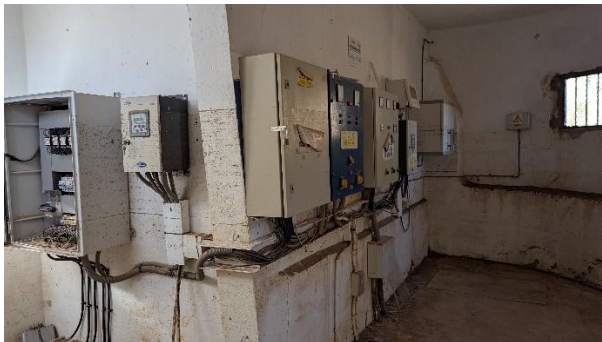
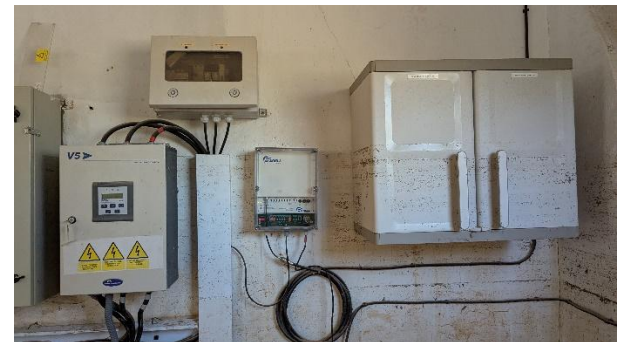
*Equipos eléctricos a reponer*

Resulta necesaria la retirada de los cuadros eléctricos de protección y maniobra, la emisora por comunicación vía radio con el depósito y los dos arrancadores estáticos marca Power Electronics modelo V5 afectados y la sustitución de los equipos inutilizados por unos nuevos equipos para garantizar la puesta en marcha de las dos electrobombas del pozo Els Pous.

Igualmente es necesario sustituir tres fusibles de AT del centro de transformación

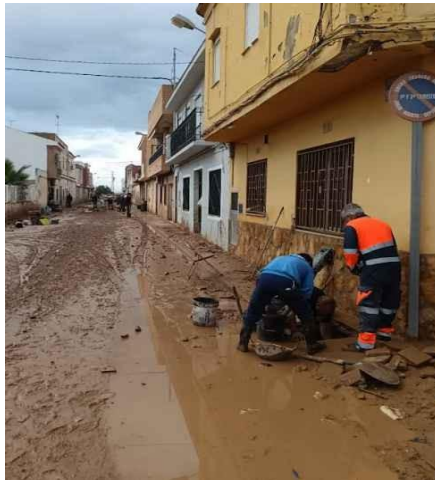
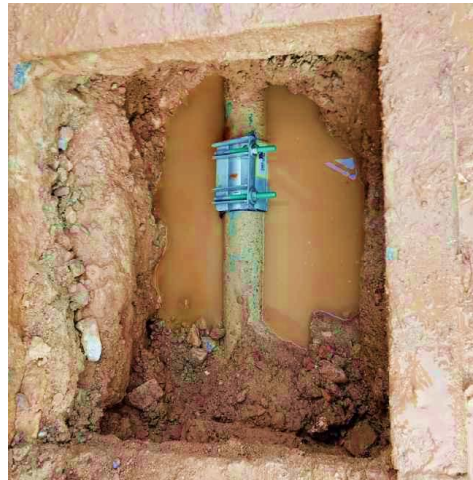
*Reparaciones en calle Virgen del Olivar*

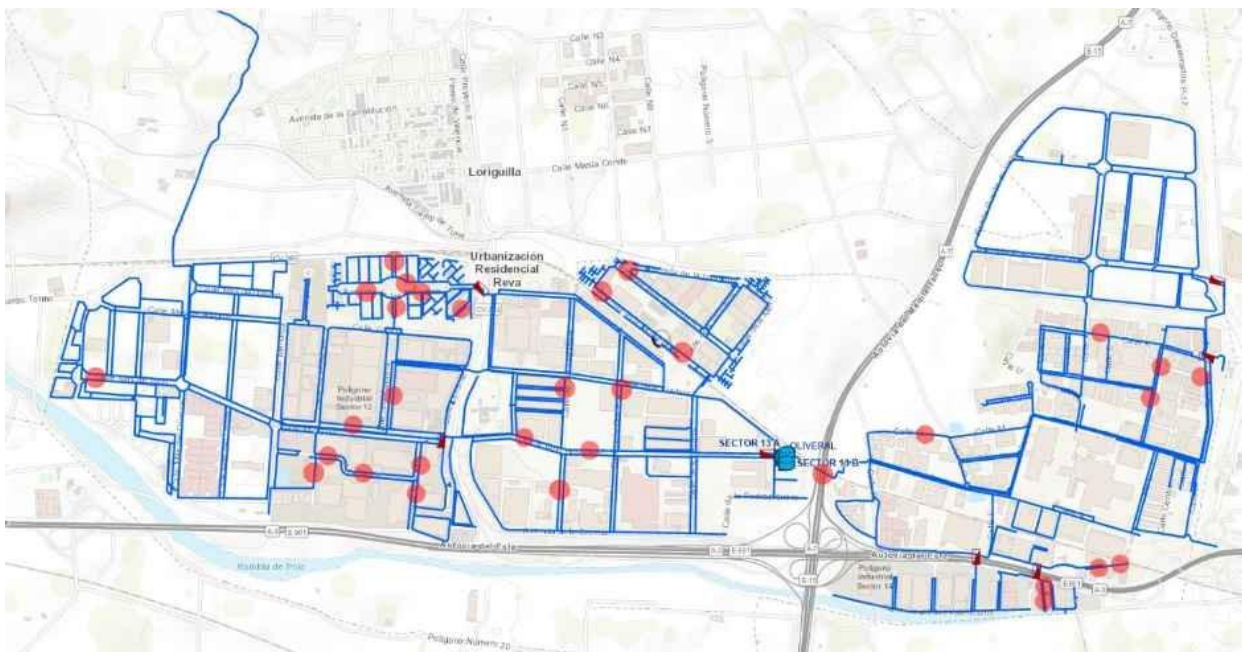
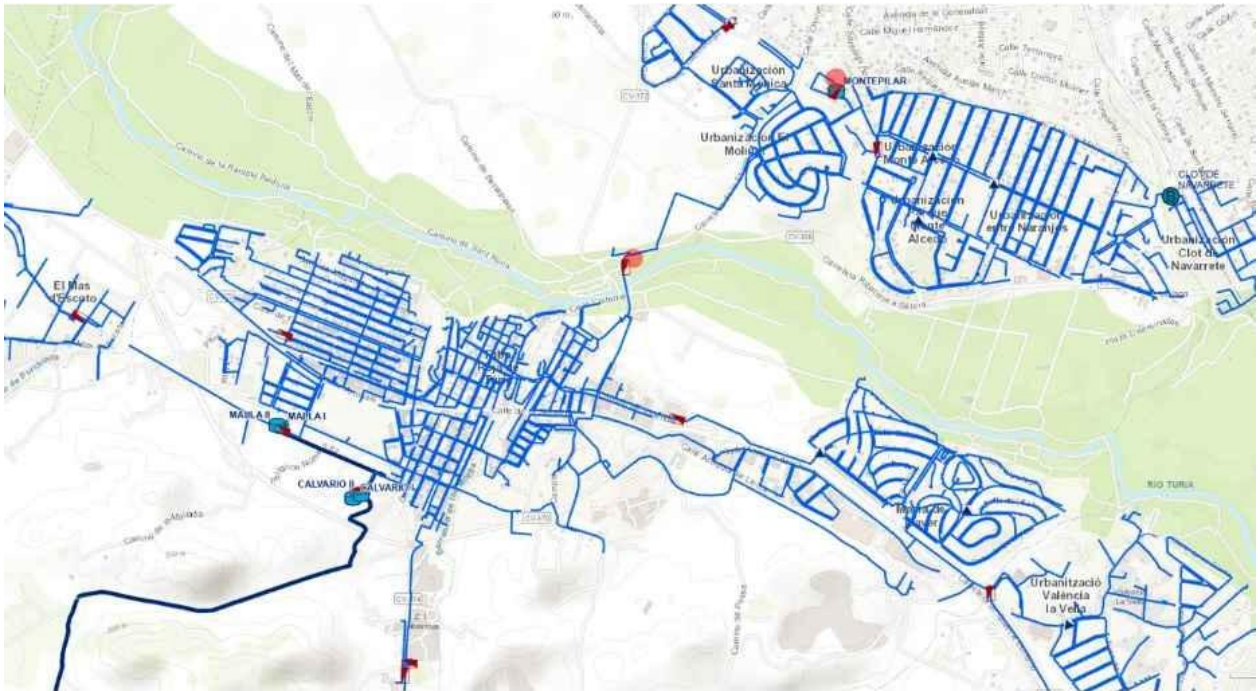
Se adjuntan a continuación los planos con la ubicación de las actuaciones y averías reparadas hasta el 9 de diciembre en la red de abastecimiento de Riba-roja de Túria.

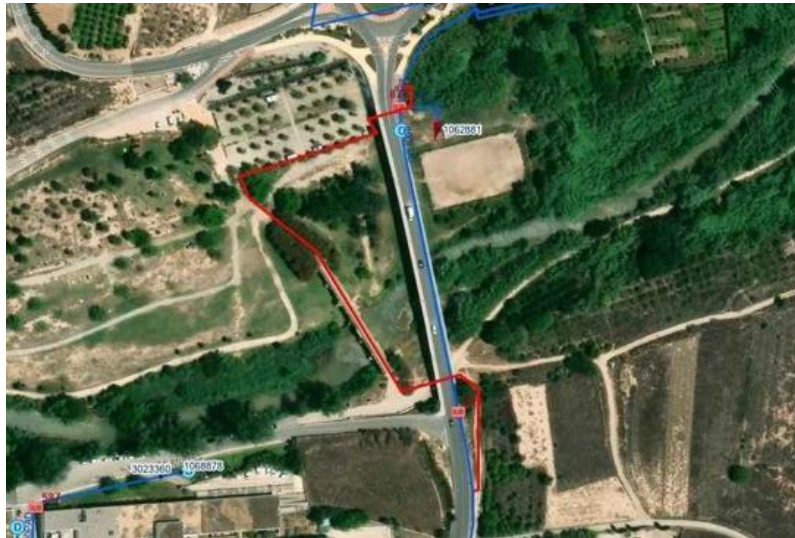
*Trazado propuesto para las conducciones provisional (rojo) y definitiva (azul)*

En primer lugar y de manera provisional mientras duran los trabajos de rehabilitación del puente y para abastecer esta zona de Riba-roja de Túrria, se ha instalado un by-pass en polietileno de alta densidad de 200 mm y se eliminarán varios tramos de la red de agua de acero de 400 mm existente que se verán afectados por dichas obras.

Posteriormente se deberán reponer los tramos y soportes afectados para restituir el abastecimiento al estado previo a la DANA una vez rehabilitado el puente mediante una tubería de acero DN 400 tal y como la actual.

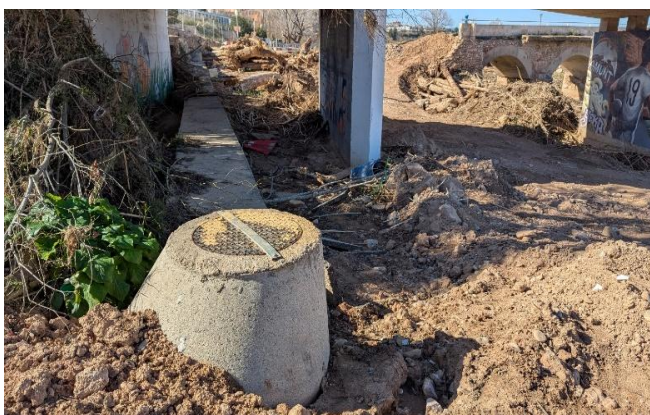
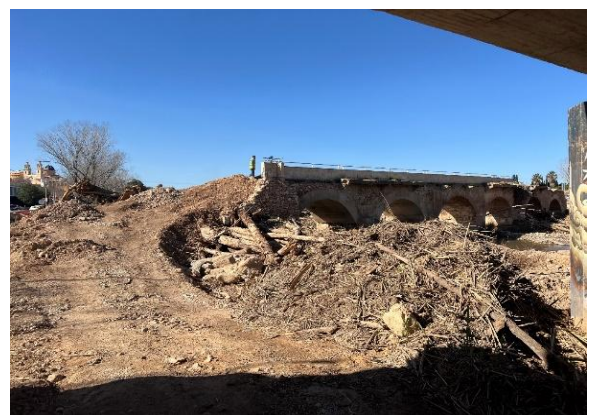
*Inicio de la conducción de agua potable provisional en el cauce del río Turia (izquierda) y trazado de la tubería hasta llegar al puente medieval afectado (derecha)*

Se ha realizado una derivación en polietileno de alta densidad de diámetro 200 mm desde el camino de acceso al cauce del río desde la parte del casco de Ribarroja (junto a antigua discoteca) y previo a la válvula DN 400 existente.

Se continúa por dicho camino, se cruza por debajo del actual puente hasta alcanzar la estructura del puente medieval por el que discurrirá para cruzar el cauce del río.

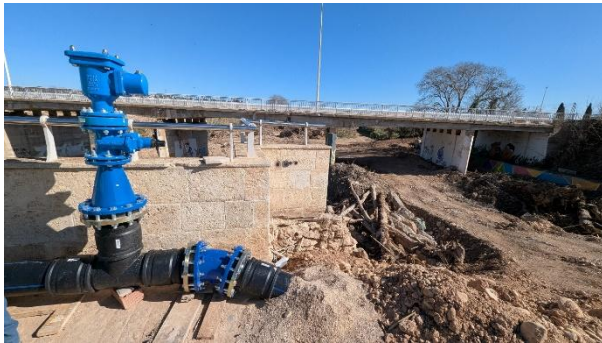
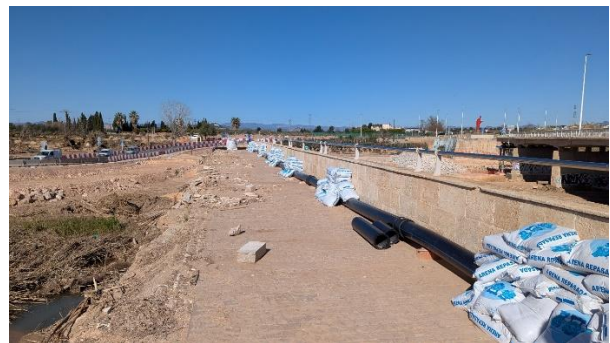
*Tubería de agua potable provisional sobre el puente medieval cruzando el Turia*

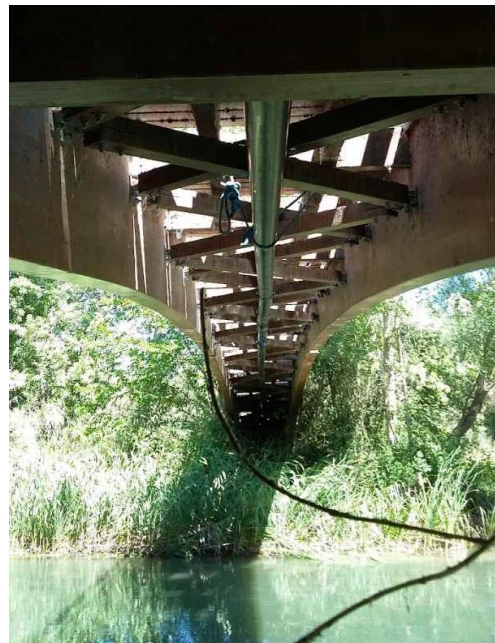
Esta situación implica la imposibilidad de poder utilizar agua regenerada para el llenado del depósito Charlie, por lo que se pierde el contexto principal por el cual se materializó el proyecto GUARDIAN, que es la utilización de agua regenerada para la prevención de incendios en el interfaz urbano-forestal.

*Estado original de la tubería instalada en la pasarela sobre el Turia*

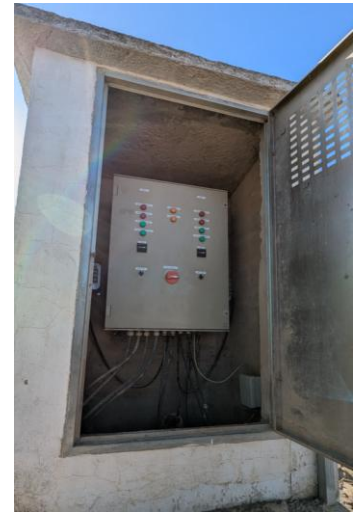
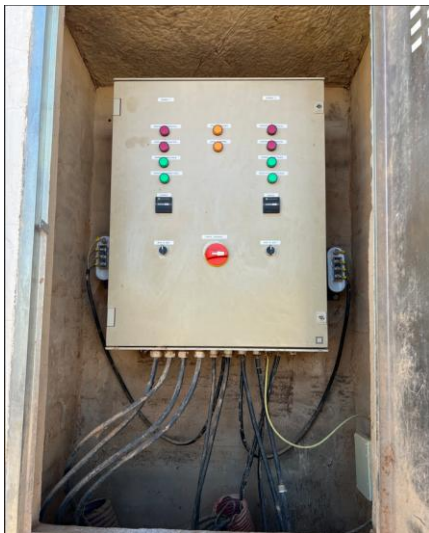
**Bombeo pluviales Calle D (Gasolinera):** Gran parte del cuadro eléctrico quedó sumergido, por lo que es necesario sustituir todos los elementos afectados (contactores, relés, disyuntores, condensadores de la reactiva, etc.). Las bombas también han sufrido daños y se deberán sustituir. Las fuertes lluvias han provocado el derrumbe perimetral del vallado de protección y la puerta de acceso a la instalación.

*Estado actual de la zona*

Son necesarios trabajos de inspección, limpieza y acondicionamiento de la instalación. También la reposición del vallado perimetral de protección y la puerta de acceso, trabajos desmontaje y montaje de todos los elementos afectados, (contactores, relés, disyuntores etc.) y condensadores de la reactiva. Se requiere la extracción de las bombas afectadas, sustituidas temporalmente con equipos de alquiler, hasta la reparación y/o sustitución definitiva de los equipos

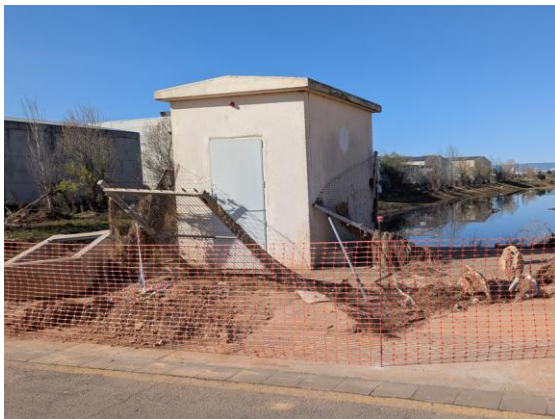
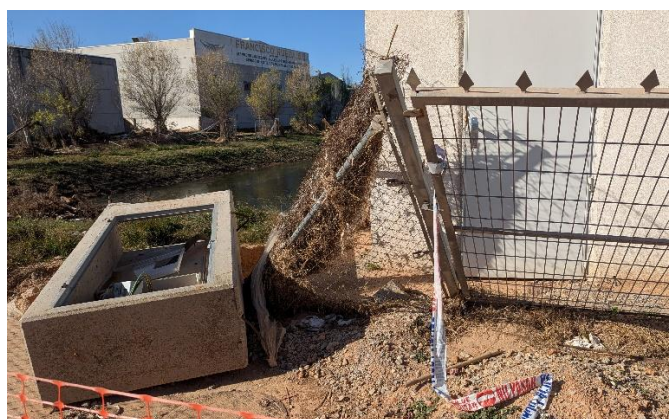
*Exterior caseta bombeo de pluviales. Vallado exterior dañado.*

Son necesarios trabajos de inspección, limpieza y acondicionamiento de la instalación, así como la reposición del vallado perimetral de protección y la puerta de acceso a la instalación. Se requieren trabajos de desmontaje y montaje nuevo cuadro eléctrico de protección y maniobra e instalación de un nuevo grupo electrógeno de 50 KVA. También se deberá llevar a cabo la extracción de bombas afectadas, sustituidas temporalmente con equipos de alquiler, hasta la reparación y/o sustitución definitiva de los equipos.

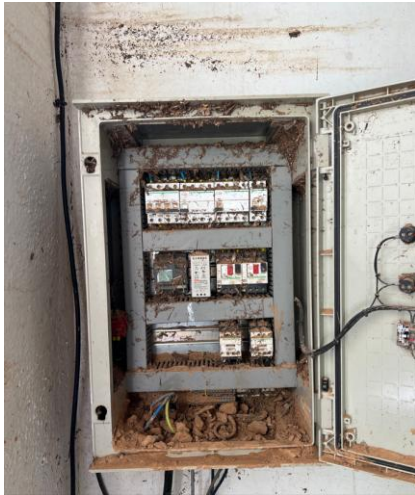
*Interior caseta bombeo de pluviales. Cuadro eléctrico dañado.*

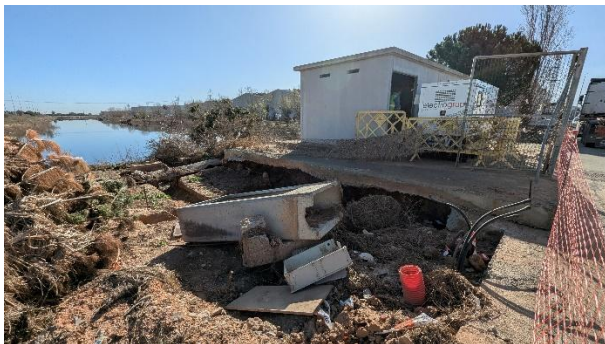
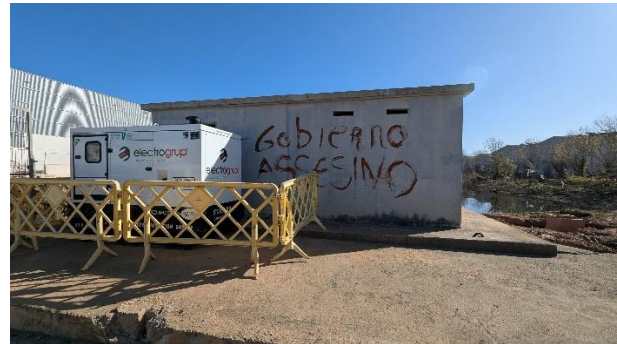
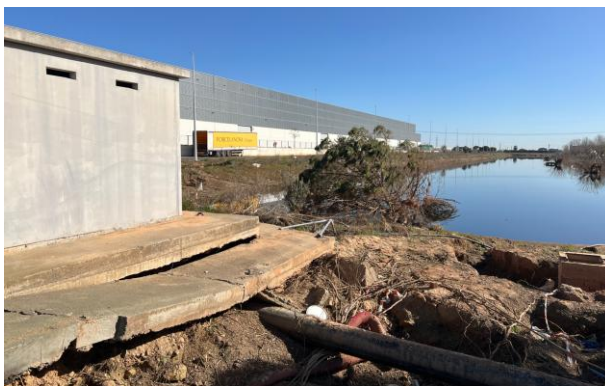
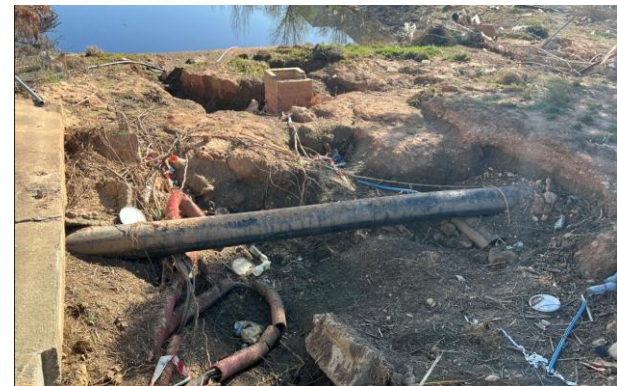
*Exterior caseta bombeo de residuales. Grupo instalado temporalmente (alquiler) en el acceso para continuar dando servicio.*

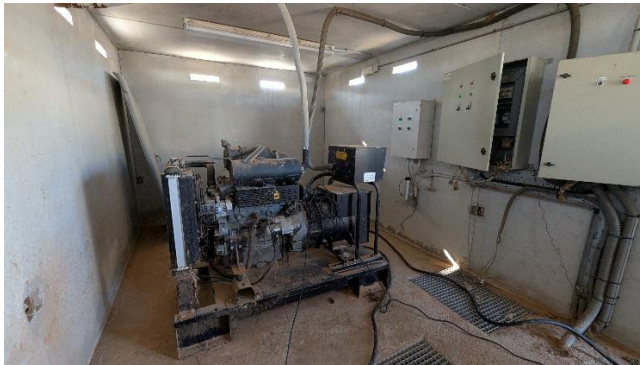
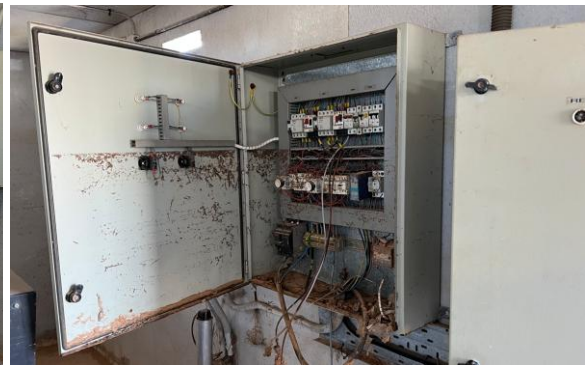
*Interior caseta bombeo de residuales. Cuadro eléctrico averiado.*

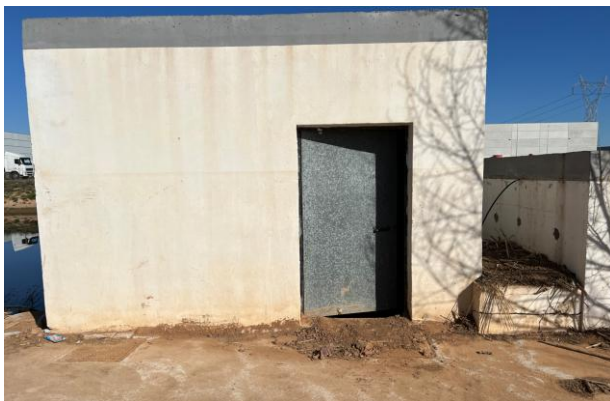
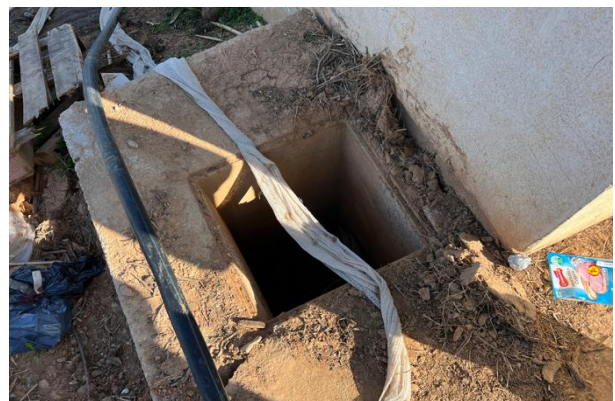
*Exterior caseta bombeo de pluviales. Vallado perimetral afectado*

Se requieren trabajos de inspección, limpieza y acondicionamiento de la instalación, así como la reposición del vallado perimetral de protección y la puerta de acceso a la instalación. Se deberán ejecutar trabajos de desmontaje y montaje nuevo cuadro eléctrico de protección y maniobra, y la extracción de las bombas afectadas, sustituidas temporalmente con equipos de alquiler, hasta la reparación y/o sustitución definitiva de los equipos.

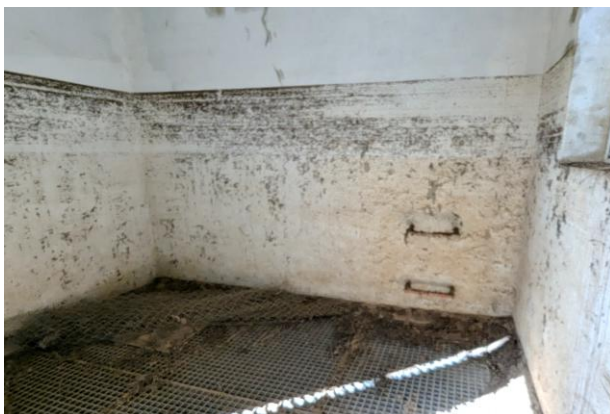
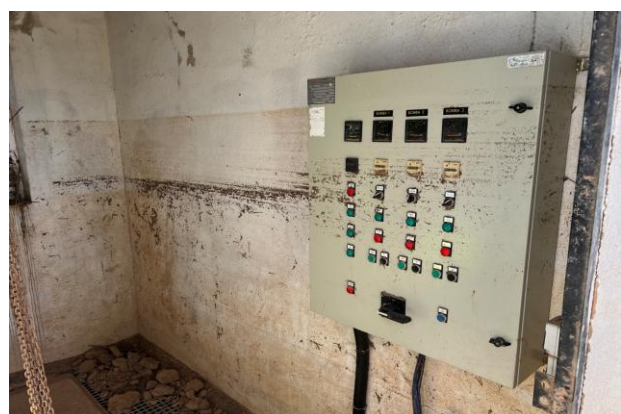
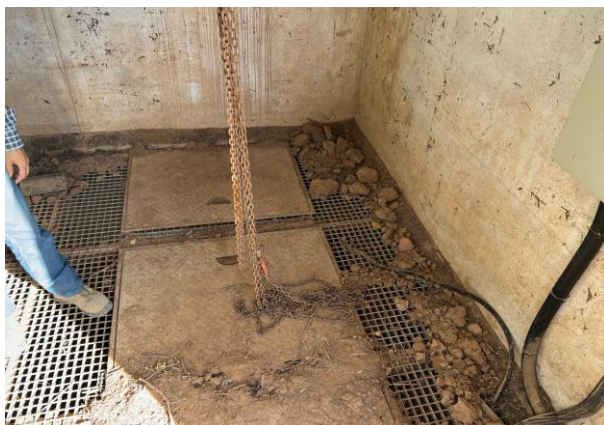
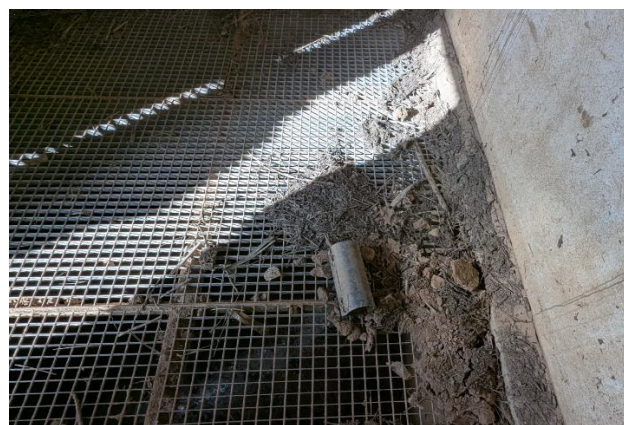
*Interior caseta bombeo de pluviales. Cuadro eléctrico y bombas dañadas.*

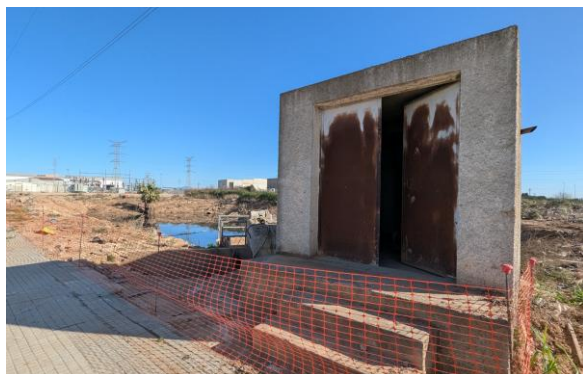
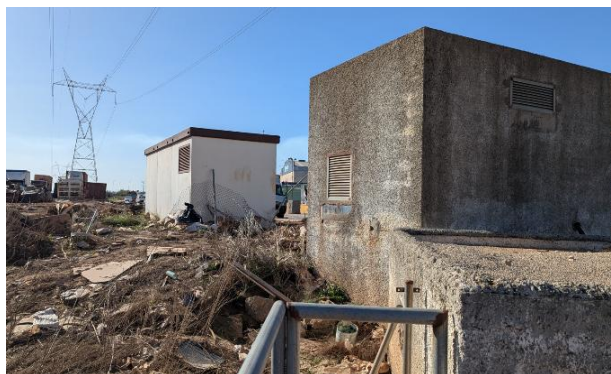
#### 4.3.1.5. Bombeo calle Y

*Exterior de la caseta de bombeo de pluviales. El vallado perimetral y la puerta de entrada al interior de la caseta han sido arrastrados.*

Se requieren trabajos de inspección, limpieza y acondicionamiento de la instalación e instalación de un nuevo grupo electrógeno de 165 KVA, así como la reposición del vallado de protección y la puerta de acceso.

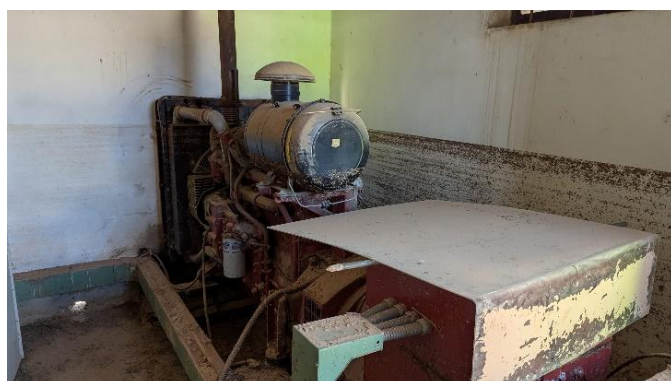
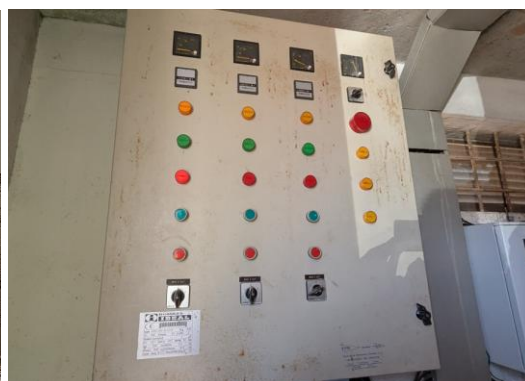
*Interior de la caseta de bombeo de pluviales. Grupo electrógeno y cuadro eléctrico dañados a causa de la riada.*

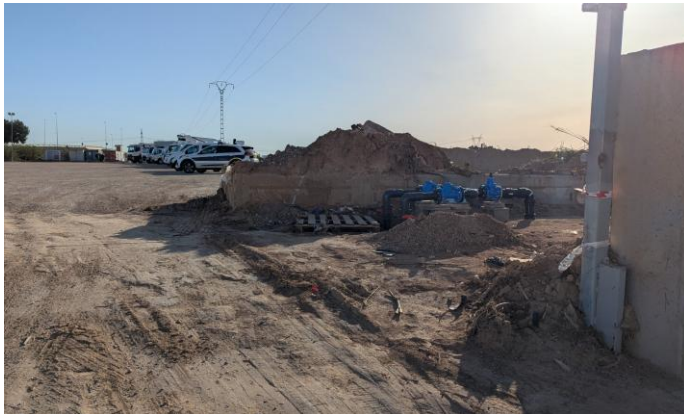
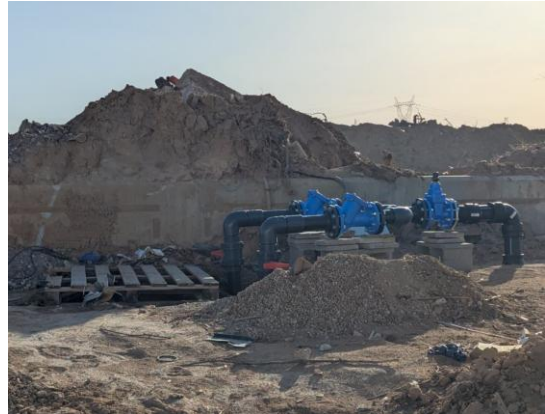
#### 4.3.1.7. EBAR de la Pedanía de El Oliveral

*Instalaciones de la EBAR. A falta de la reposición del vallado ya se han restituido todos los componentes dañados y se encuentra en funcionamiento.*

Se debe realizar de nuevo el bombeo tal como se encontraba, ya que no es posible recuperar ni los cuadros eléctricos, ni las bombas ni el pozo prefabricado de poliéster. También se debe reponer el vallado perimetral, y las conducciones de impulsión hacia la EDAR del S-14, afectadas por los arrastres.

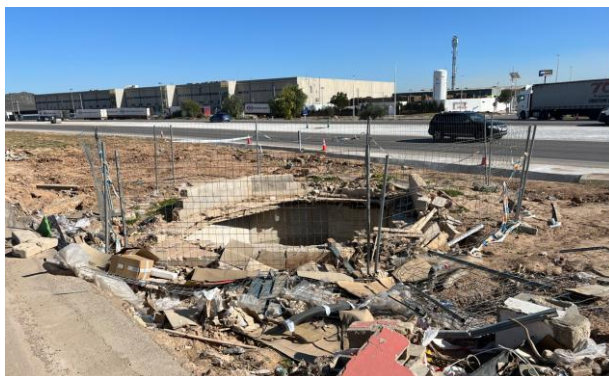
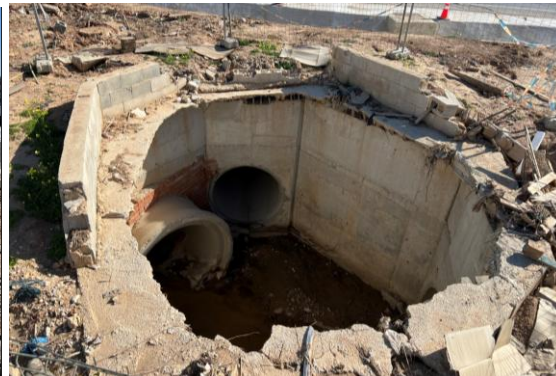
*Arquetón de pluviales en el que ya se han retirado escombros y arrastres. Protección perimetral aun por restituir, con vallado provisional.*

Los trabajos necesarios son la limpieza y retirada del material y escombros que se acumuló tanto en la zona de acceso, como en el interior del arquetón de pluviales mediante equipos mecánicos y manuales.

Hasta que se pueda rehacer la protección definitiva de la instalación, se ha procedido a la instalación de un vallado con pie de hormigón para dejar la zona protegida y evitar accidentes de peatones o vehículos.

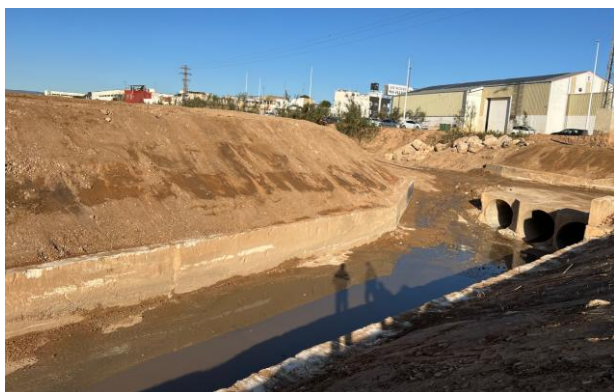
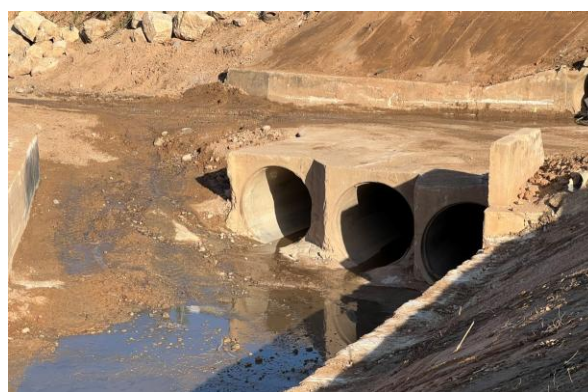
#### **4.3.2.3. Salida colectores pluviales a la rambla del Poyo**

Los tres colectores presentan colmatación, excepto uno, que permite la salida parcial del agua que se evacua a través de estos colectores.

*Salida de colectores de pluviales a la rambla del Poyo. El cauce del Poyo ha sido ya restituido, y la salida de los colectores despejada.*

Para extraer todo el material, teniendo en cuenta que estos colectores cruzan la A3 y no existe registro hasta después de esta, es necesario trabajar desde la salida de los colectores y no se dispone de información sobre la longitud afectada en cada colector. Además, se utilizarán sistemas para identificar el trazado de los colectores y la localización, si existiera, de algún pozo de registro intermedio, mediante sondas, gases trazadores, etc.

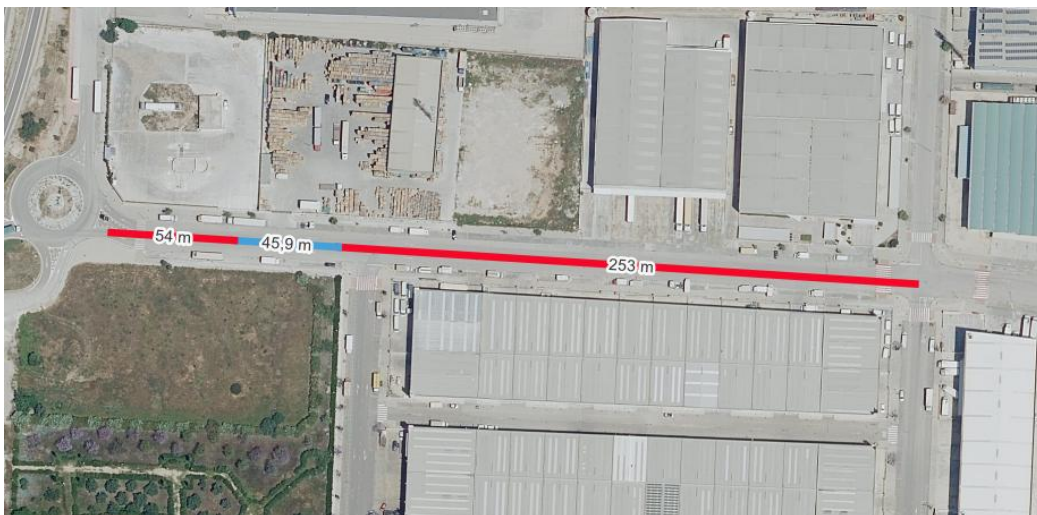
*Tramo a renovar (rojo), y tramo ya renovado en actuaciones anteriores (azul)*

Para poder realizar los trabajos y dado que este colector recoge un caudal considerable de agua residuales procedentes del lado oeste de la CV 374 (Residencial Reva y Sector 12) se debe realizar un aliviadero en la cabecera del tramo para poder desviar estos caudales al colector del margen del margen opuesto y permitir así trabajar con mayor facilidad.

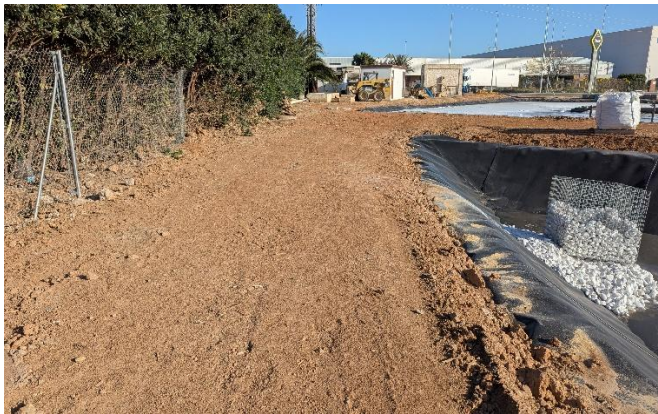
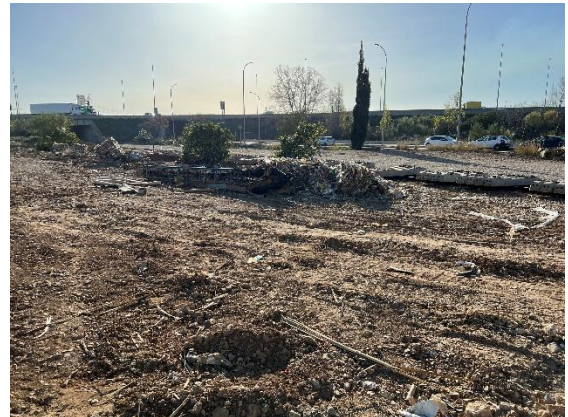
*Viales en proceso de adecuación*

La actuación inicial para comenzar con los trabajos de reposición del servicio es la retirada de los grandes residuos arrastrados por el agua y la limpieza de canal de pretratamiento, entrada y viales.

Para ello se cuenta con el servicio de una máquina mini-giratoria de 7 Tm durante 10 horas al día durante 7 días naturales y con ayuda de medios manuales. Todos estos residuos de gran tamaño son trasladados mediante un camión con volquete a los puntos de acopio asignados por el Ayuntamiento de Ribarroja del Turia. Tras el vaciado y reposición de geotextil en las balsas, será necesario adecuar arquetas y viales, para la correcta operatividad de la EDAR. Se alisarán los viales y se suministrará material (zahorra/gravín) para conseguir que el tránsito por la instalación sea seguro.

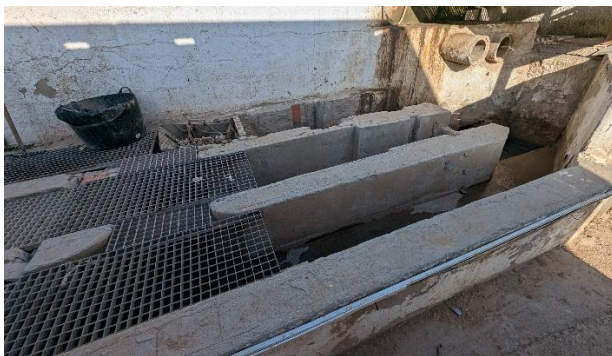
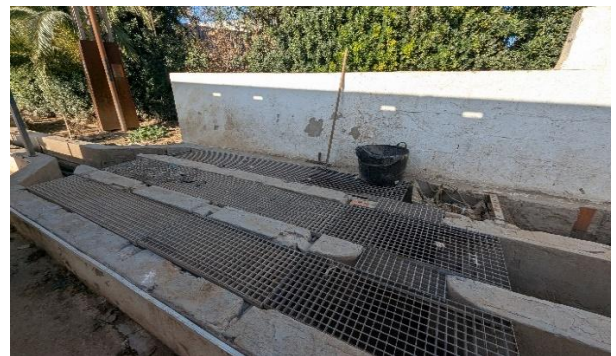
*Canal de pretratamiento limpio*

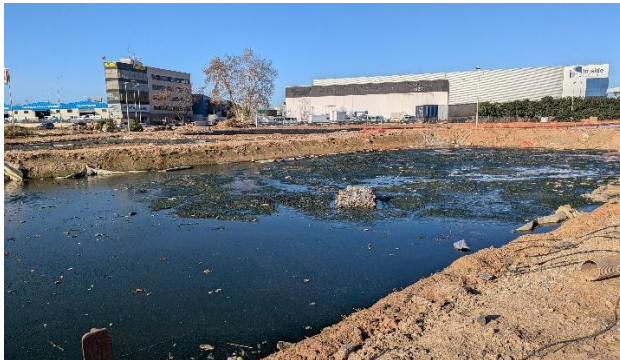
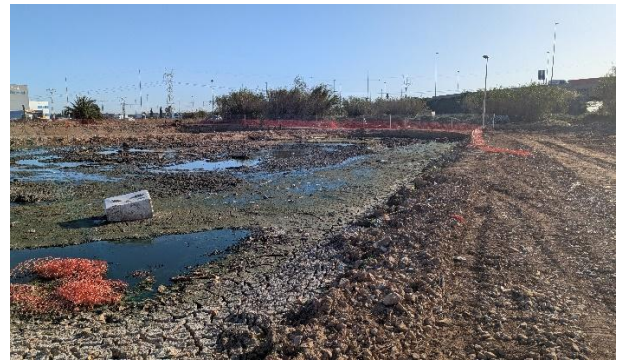
*Lagunas restantes colmatadas de lodos y residuos, incluyendo los extraídos de las dos lagunas ya operativas. Para facilitar su extracción y gestión (colapso de instalaciones gestoras de lodos), se esperará a la deshidratación/secado natural de dichos lodos.*

Para agilizar las labores de puesta en servicio de la EDAR, y reducir el tiempo para la puesta en servicio del proceso de depuración, se ha procedido a la extracción de lodos de las lagunas 2 y 4 y su acumulación en las lagunas 3 y 2, para su posterior retirada y gestión. De este modo, se consigue adelantar la recuperación de las 2 lagunas para reconstrucción de las mismas e implementación del equipamiento necesario para que puedan tratar aguas residuales. En una segunda fase, una vez evacuados la totalidad de los lodos/residuos retenidos, se procederá a rehabilitar las otras dos lagunas consiguiendo así la operatividad total de la instalación.

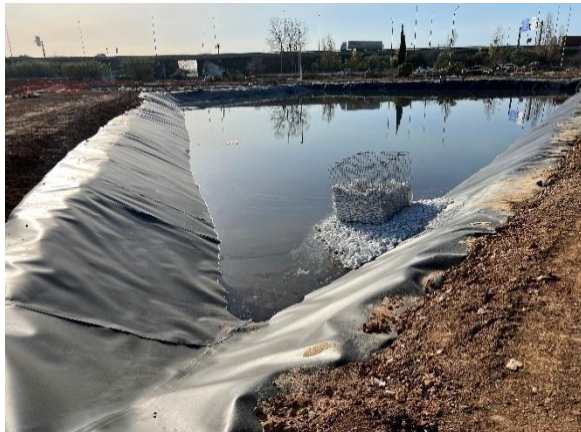
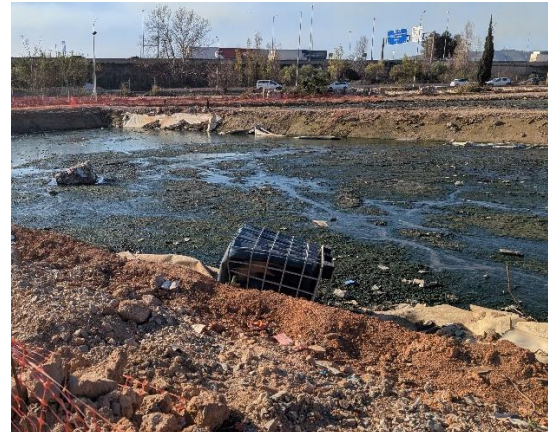
*Balsa ya rehabilitada (izquierda) y balsa a la espera de adecuación (derecha)*

Tras el vaciado de las balsas, los márgenes, taludes y fondos deben quedar rehabilitados a su estado original para la instalación de la lámina de impermeabilización necesaria para su funcionamiento. El proceso de adecuación se consigue rellenando con material y compactando el terreno hasta dejar una superficie limpia y lisa. Se debe realizar una zanja de 40 cm x 40 cm en el perímetro de las balsas para la posterior instalación del material impermeable. Con el fin de ejecutar dichos trabajos se contará con los equipos mecánicos y manuales necesarios.

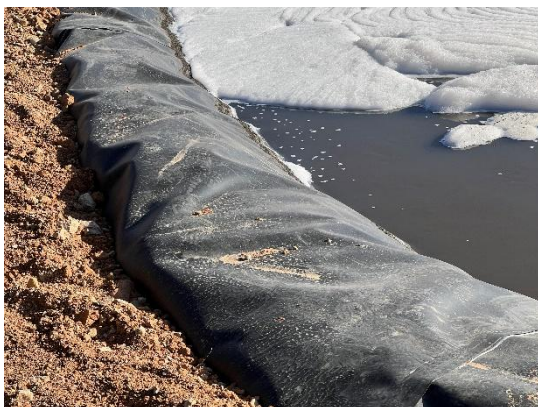
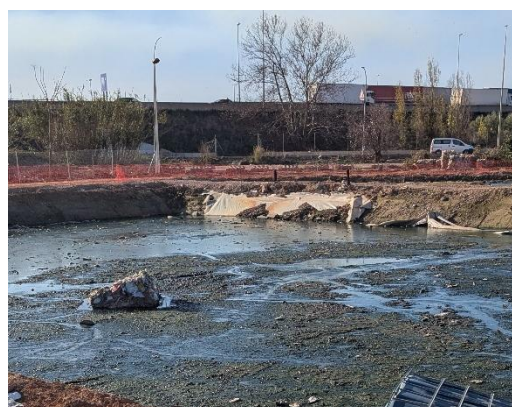
*Geotextil ya repuesto en la balsa rehabilitada (izquierda) y balsa a la espera de adecuación con textil arrancado en su práctica totalidad (derecha)*

Reposición del material impermeable que recubre las balsas, mediante el suministro y colocación de capa separadora de geotextil de 300 gr/m<sup>2</sup> armado con mall de fibra de poliéster y suministro y colocación de lámina de polietileno de alta densidad PEAD de 1,5 mm de espesor en formato de 6,30 x 1,40 metros. Las juntas se unirán con soldadura por calor y fusión del propio material.

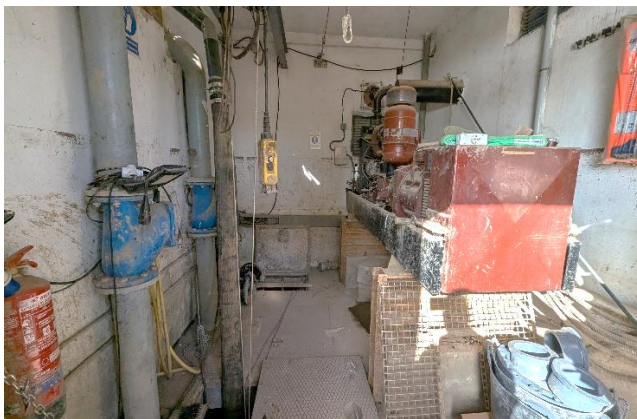
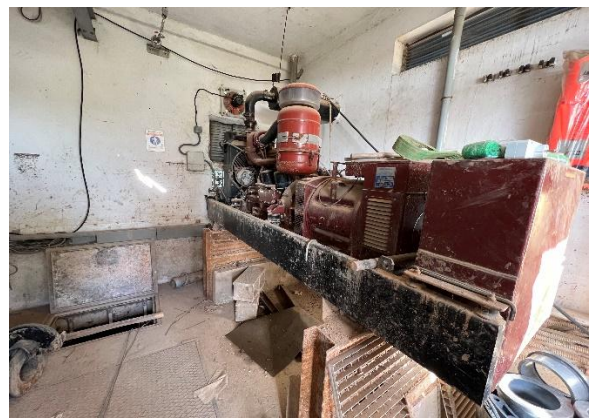
Tanto las 2 bombas de cabecera como el grupo electrógeno necesitan ser sustituidos completamente, así como la instalación periférica.

*Cámara de bombas y grupo electrógeno. Dos de las tres bombas y el grupo electrógeno han quedado averiados.*

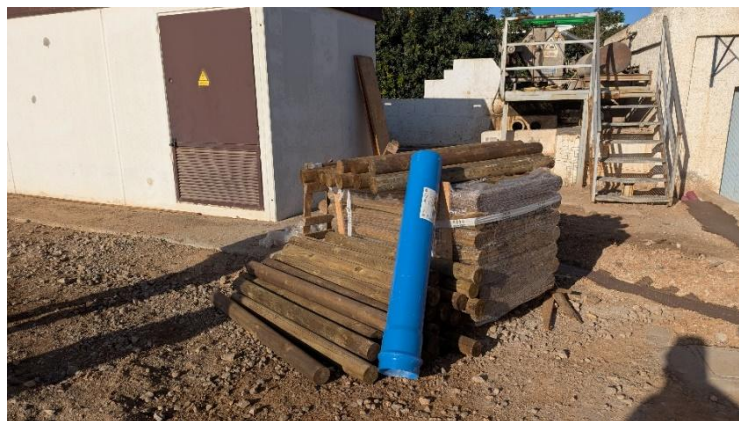
El cordón de obra civil que bordeaba cada una de las balsas ha desaparecido completamente, por lo que es necesario la reposición del sistema. Sin embargo, el perímetro se va a asegurar mediante un vallado compuesto por postes de madera y cuerda para evitar el acceso directo a dichas lagunas y eliminar el riesgo de caída accidental del personal que opera la instalación, ya que se considera un mejor sistema de protección.

*Postes de madera adquiridos para la ejecución del perímetro de las balsas*

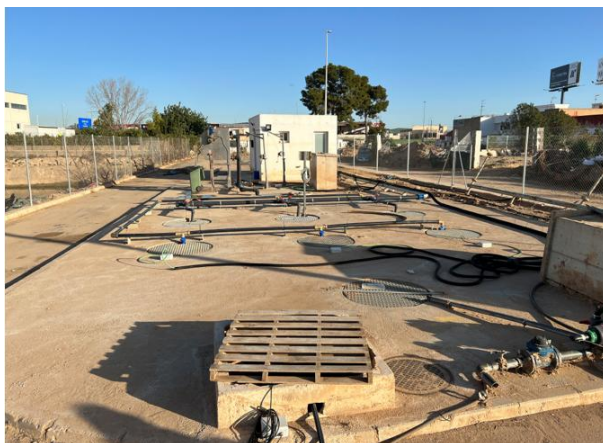
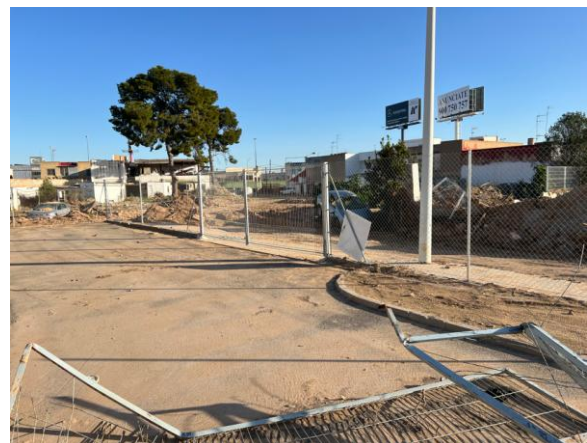
Se ha procedido a la retirada del lodo y residuos acumulados en la parcela, viales de acceso y sobre la estructura de la EDAR enterrada, con maquinaria y medios manuales.

*Instalación ya limpia y libre de barro y residuos de arrastre*

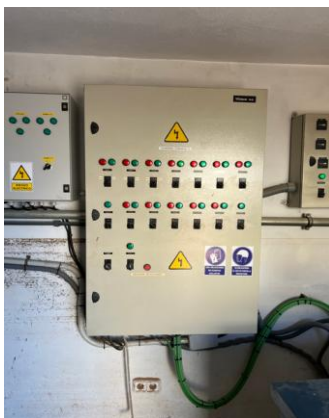
*Cuadro eléctrico general. Algunos componentes de la parte inferior del cuadro y el todo el cableado han sido sustituidos para su puesta en marcha.*

Reposición de los componentes principales (contactores, relés programables, fuentes de alimentación, canaletas, tapas y material de conexión) además del saneado y/o sustitución del cableado del cuadro eléctrico general. Reposición de mangueras de cableado hasta las cajas de conexiones y equipos de bombeo, pretratamiento y recirculación de fangos.

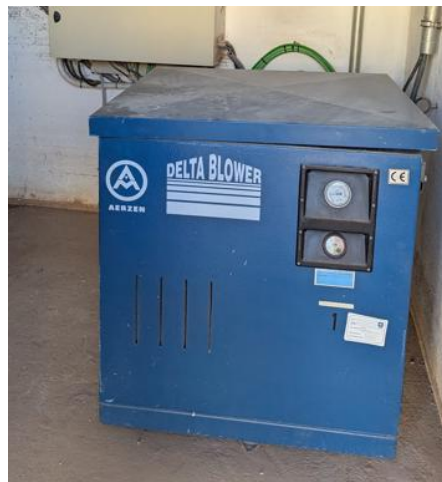
*El equipo soplante se ha traído de otra EDAR hasta que se cuente con el definitivo.*

Sustitución del equipo de aireación (Soplante AERZEN GM-3S), el sistema de conducciones de aire, las parrillas de difusores, el caudalímetro de agua bruta y la sonda de oxígeno.

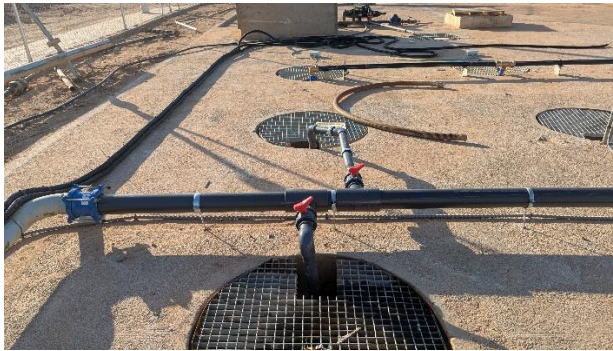
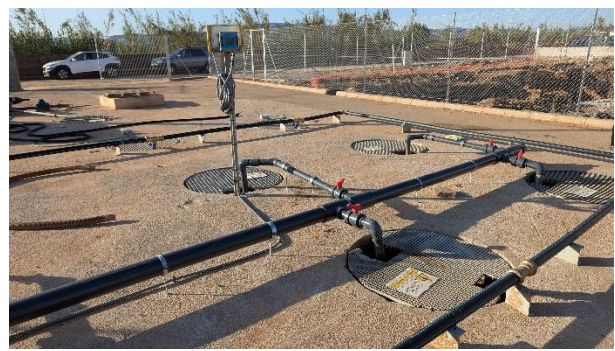
*Elementos exteriores del tratamiento biológico restituidos. Tapas y conducciones repuestos.*

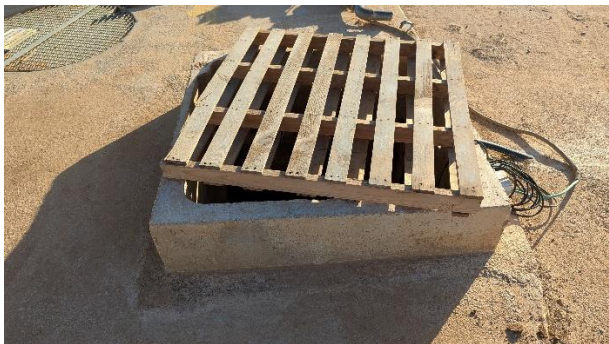
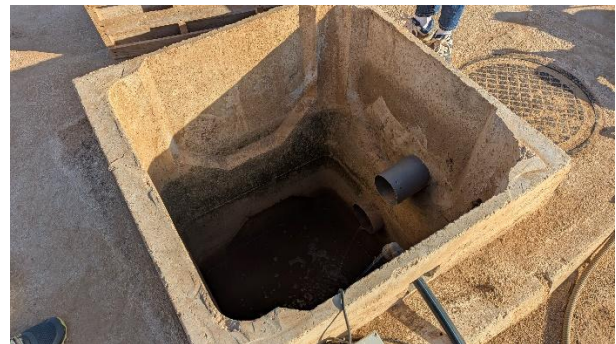
*Arqueta de salida. Sistema provisional de salida instalado hasta la restitución definitiva. La tapa fue arrancada y arrastrada durante la riada.*
