CLAVE: 21.804-0142/7521 LOTE 4

MEMORIA VALORADA DAÑOS CAUSADOS A LAS INFRAESTRUCTURAS DE SANEAMIENTO  
OBJETO DE LAS AYUDAS PREVISTAS EN EL ARTÍCULO 56 DEL REAL DECRETO-LEY 7/2024,  
DE 11 DE NOVIEMBRE EN RIBA-ROJA DE TÚRIA (VALENCIA)

HIDRAQUA

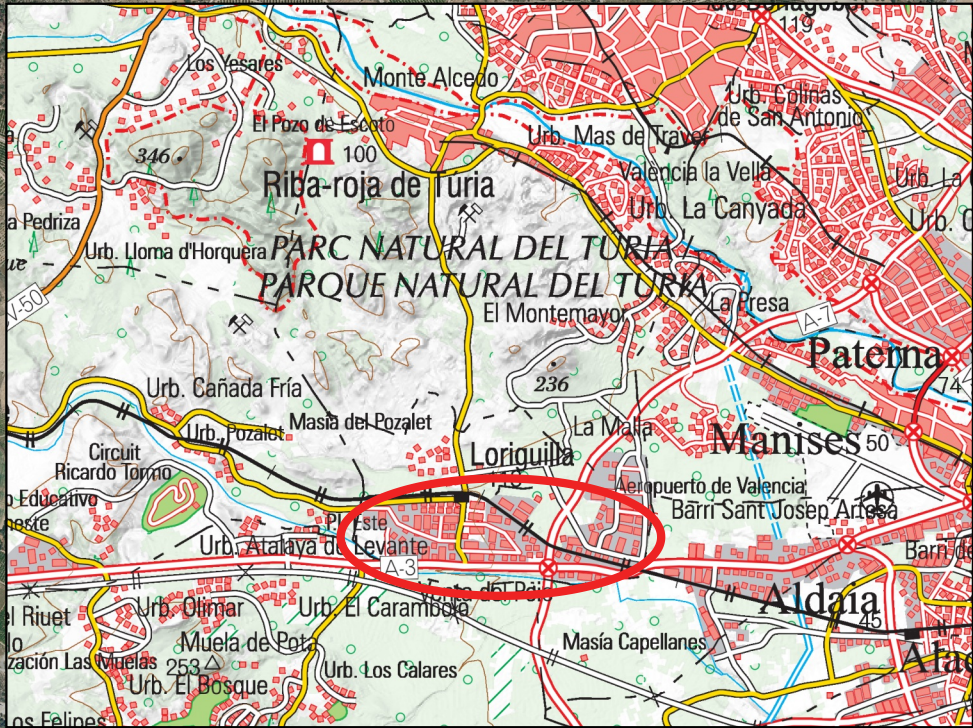
LIMPIEZA EXTRAORDINARIA DE COLECTORES DE LA  
RED DE SANEAMIENTO Y PLUVIALES

- Colectores colmatados
- Colectores semicolmatados
