# PROGRAMAS PILOTO DE ADAPTACIÓN AL RIESGO DE INUNDACIÓN Y DE FOMENTO DE LA CONSCIENCIA DEL RIESGO DE INUNDACIÓN EN DIVERSOS SECTORES ECONÓMICOS

LOTE 3 EQUIPAMIENTOS URBANOS Y EDIFICACIONES

## CASO PILOTO: INFORME DE DIAGNÓSTICO

### CENTRO DE SALUD DE RIBADAVIA (OURENSE)

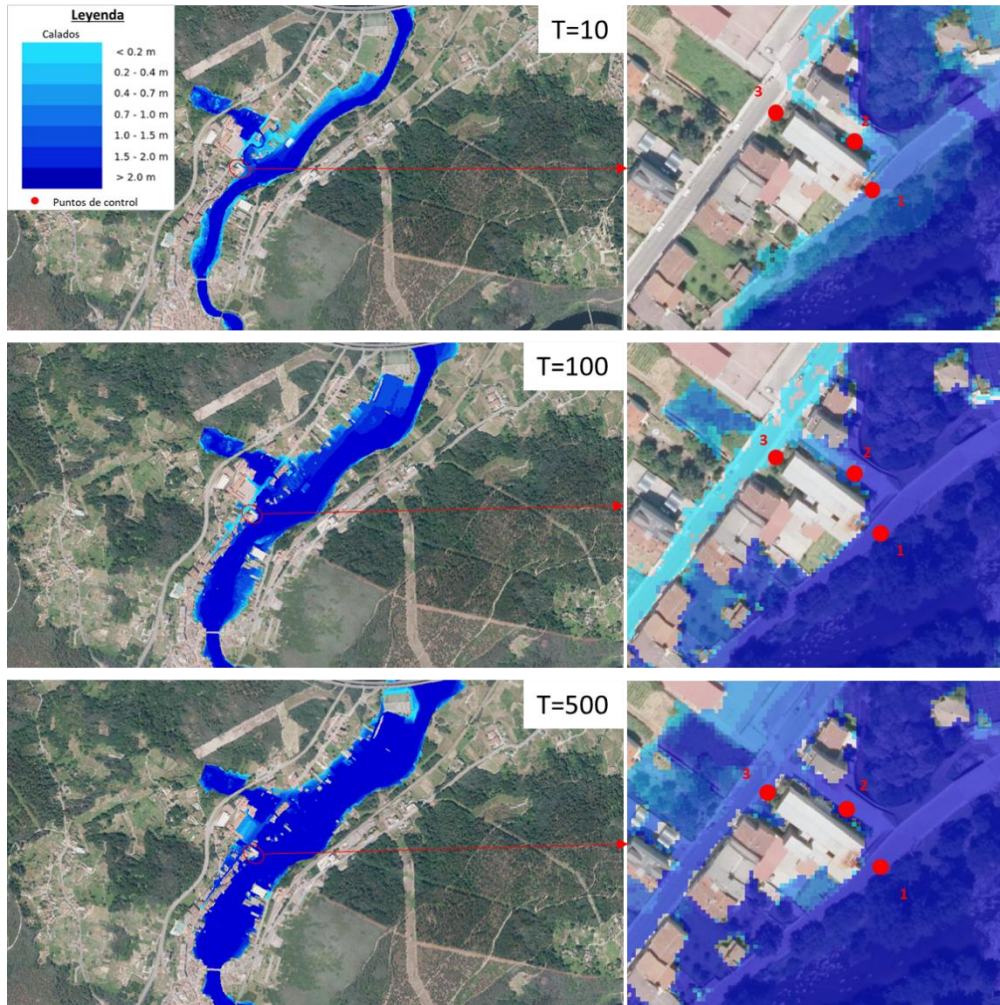
De los mapas del SNCZI se obtiene que, para la avenida de 10 años el edificio está parcialmente rodeado por la inundación; mientras que para las avenidas de 100 y 500 años el edificio se encuentra totalmente rodeado de agua tal y como se puede observar en las imágenes siguientes:

Figura 17. Mapas de Peligrosidad por inundación fluvial para los escenarios con periodo de retorno T=10, 100 y 500 (Fuente: SNCZI)

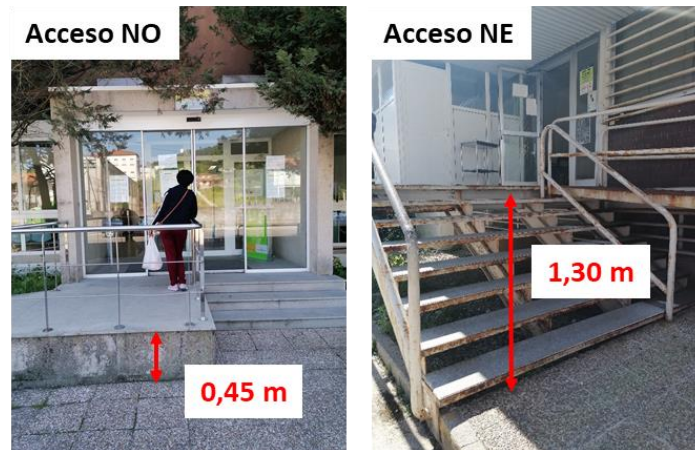
Figura 22. Cotas de las dos entradas a la instalación por las fachadas NO y NE (Urgencias) respectivamente

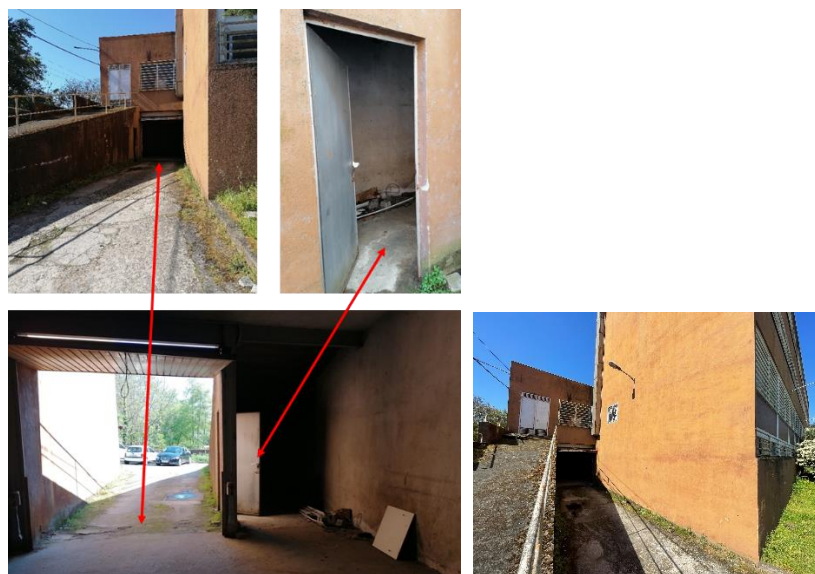
El principal punto de entrada de agua a la instalación se produce por las puertas del garaje ya que es la zona del edificio más próxima al cauce del río Avia.

Figura 27. Portón y puerta de acceso al garaje, ubicado en la esquina SE del centro de salud

En esta zona tal y como se ha comentado en puntos anteriores durante el invierno del 2000, el agua alcanzó 2,06 m en los alrededores de la entrada al garaje, alcanzándose en torno a 2,34 m de cota, por acumulación, en el interior de la planta semisótano. Cabe destacar en este punto, que durante el evento de 1999, se alcanzó igualmente una cota de 1,65 m en esta zona.

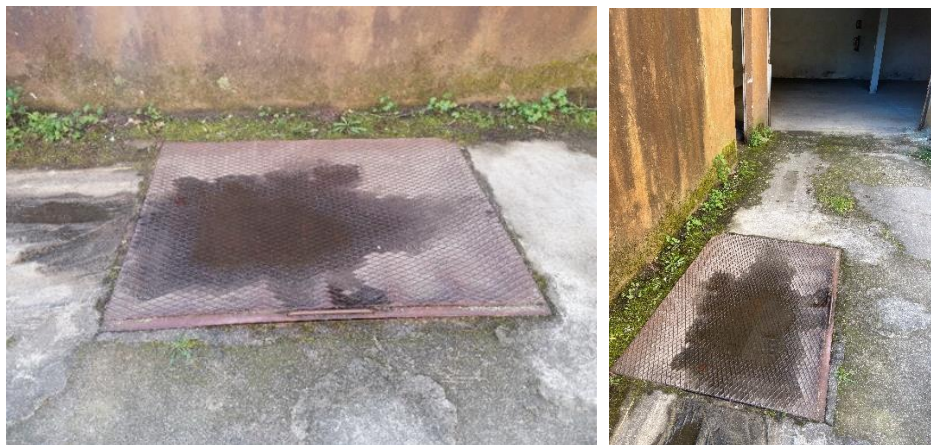
Figura 32. Sistema de bombeo no separativo de aguas negras y pluviales

Cabe en este punto indicar que, existe un bombeo de aguas negras y pluviales (sistema unitario), localizado en la rampa de acceso del garaje:

A partir de este punto las aguas se bombean hacia el sistema de saneamiento existente en la calle principal, no desaguándose al río.

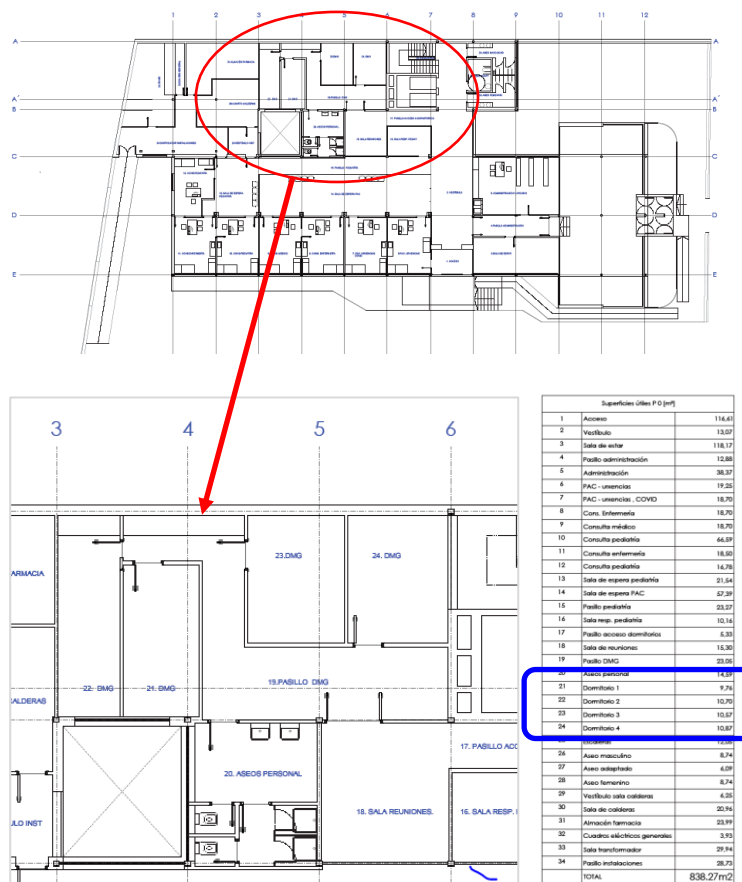
Figura 33. Dormitorios de la Planta Baja

En el centro de salud se disponen cuatro cuartos dormitorio ubicados en la planta baja en el ala SO, por lo que podrían encontrarse personas hospitalizadas durante toda la jornada. Igualmente, al disponer el centro de servicio de Emergencias, el personal sanitario podría encontrarse en el centro también durante toda la jornada.

Por todo ello, el riesgo de afección a seres vivos es medio, ya que puede haber usuarios con movilidad reducida que pueden necesitar ser evacuados. Cabe indicar que el riesgo de inundación en los dormitorios es medio- bajo, ya que aunque esta planta puede ser susceptible de sufrir inundaciones, esta se encuentra elevada alrededor de 1,40 m sobre cota del terreno, cota en la que la instalación podría sufrir afección para periodos de retorno de T=100 y T=500 años, según los resultados recabados en los mapas de peligrosidad del SNCZI.

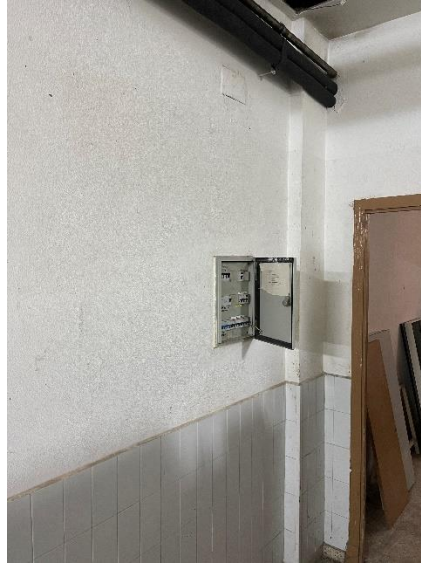
A su vez, en la planta sótano existe un cuadro eléctrico, ubicado a 1,45 m sobre solado, el cual fue afectado durante las inundaciones acaecidas en el invierno de 2000- 2001, ya que la cota alcanzada por el agua (2,34 m), sobrepasó dicho cuadro:

Figura 36. cuadro eléctrico ubicado en la planta semisótano.

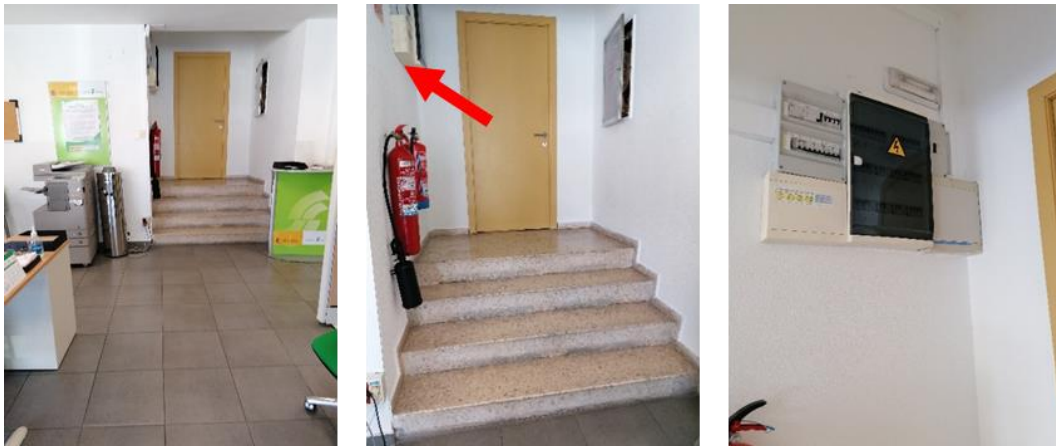
- En este punto (las instalaciones de la Tesorería) se dispone otro cuadro eléctrico ubicado por encima de la cota de inundación, tal y como puede observarse en la fotografía adjuntas (cota de inundación en este punto según SNCZI T 100 años 0,17 m):

Figura 37. Cuadro eléctrico ubicado en la planta baja del centro de salud

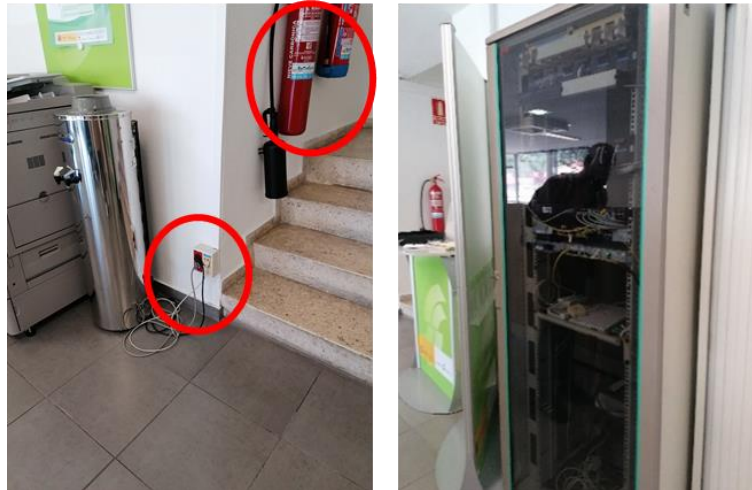
- Sin embargo, el rack eléctrico de la Tesorería se encuentra ubicado a cota de solado, por lo que podría verse afectado para avenidas de 100 y 500 años de periodo de retorno. Igualmente podrían verse afectados los enchufes de esa sala junto a la impresora, ya que se sitúan a una cota de unos 20 cm del suelo, cota inferior a la alcanzada para avenidas de T=500 años, según los mapas de peligrosidad de SNCZI.

Figura 38. Enchufes, extintores y rack eléctrico ubicados en la estancia central de la planta baja

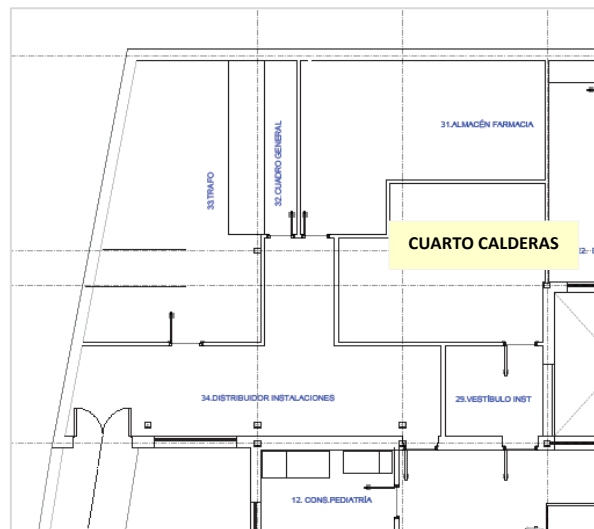
Figura 39. Cuarto de calderas ubicado en la Planta Baja

Conforme el “Proyecto Básico y ejecución de la reforma del Centro de Salud de Ribadavia”, la climatización del edificio se realiza mediante radiadores de fundición instalados en hornacinas en la parte inferior de la carpintería exterior. Estos radiadores de agua son calentados por una caldera de gasóleo situada en la parte suroeste de la planta baja.

Tal y como puede observarse en la imagen adjunta, el cuarto de calderas se dispone anexo al transformador, y al cuadro general de la instalación en la planta baja.

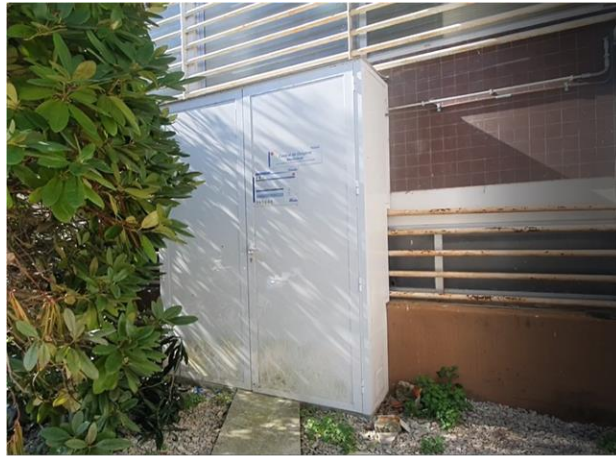
Figura 40. Central de oxígeno medicinal

A la izquierda de la entrada de urgencias, en la fachada NE, se ubica la **central de oxígeno medicinal**. Si las puertas del contenedor donde se ubica son estancas, no debería existir riesgo

por inundación. En caso contrario, el equipo podría verse afectado en avenidas de periodo de retorno de 100 y 500 años.

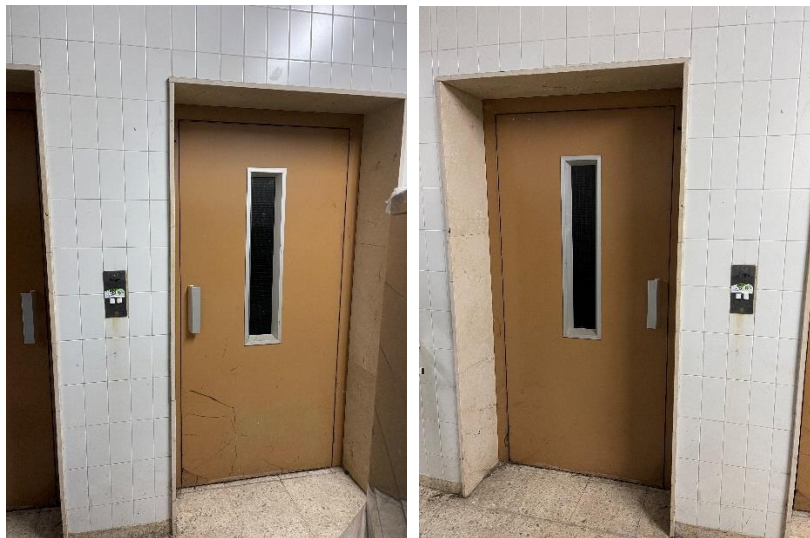
Figura 41. Ascensores

**Ascensores:** en la planta semisótano se encuentran dos ascensores que quedaron afectados durante las inundaciones de 2000.

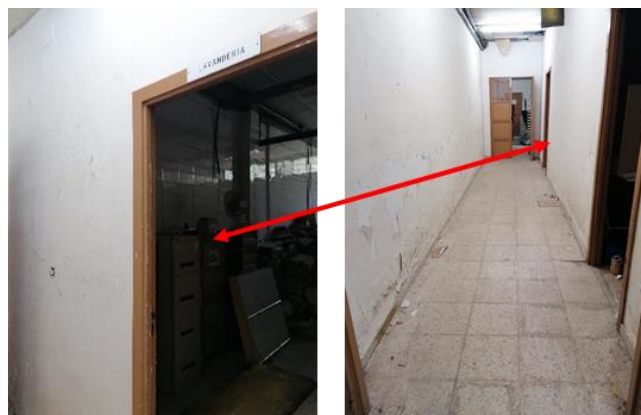
Figura 43. Lavandería ubicada en la planta semisótano

Junto al almacén de mobiliario y equipo se encuentra el cuarto de la lavandería. Tanto el mobiliario, los equipos y la lavandería podrían verse afectados nuevamente para periodos de de retorno de T10 años , T 100 años y T500 años con unas cotas de 0,96, 2,87 y 4,27 m según el SNCZI.

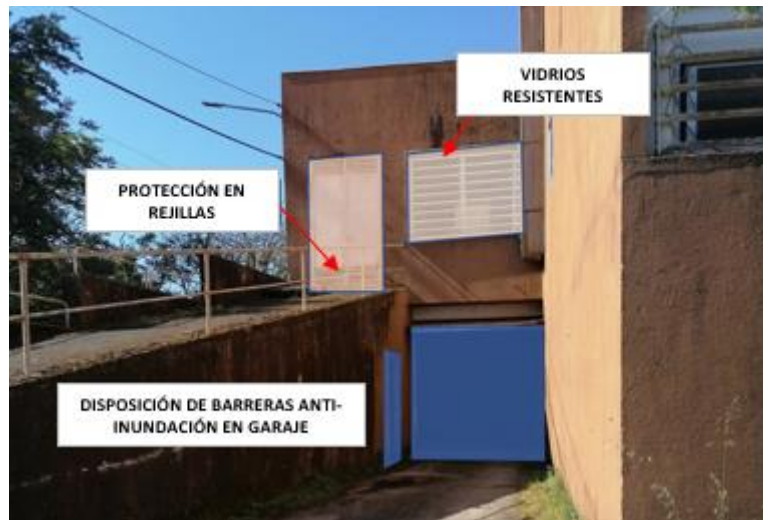
Figura 47. Barreras temporales

La principal vía de acceso del agua a la planta semisótano es a través del acceso al garaje.

- Establecer una barrera temporal anti-inundación en el acceso para vehículos y una puerta estanca en el acceso peatonal al garaje. Colocar un vidrio de seguridad resistente al empuje del agua en la ventana próxima al acceso de instalaciones, para hacer totalmente impermeable el acceso y colocar sistemas de protección en las rejillas del armario donde se ubica el transformador.

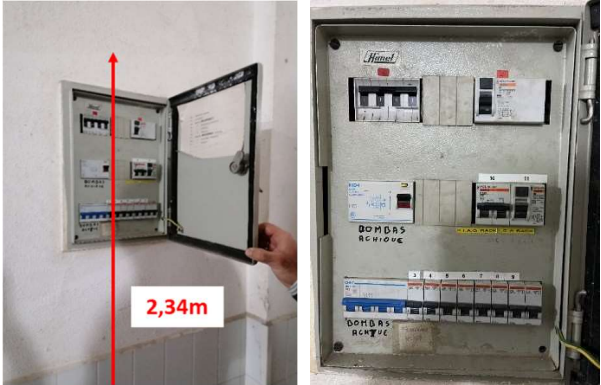
ELECTRICIDAD	¿Afección?	Sí
¿Afección?	Si	<p>Cuadro eléctrico planta semisótano ( Cuadro ubicado a 1,45 m sobre solera y cota de inundación en la avenida del 2000 , alcanzó 2,34 m):</p>

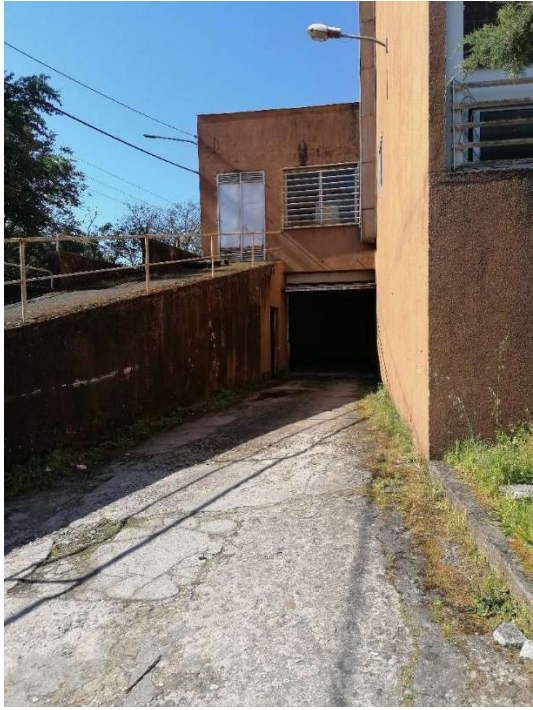
Descripción instalación	<p>Centro de transformación y cuadro general de la instalación ubicados por encima de la cota para T500 años, según SNCZI:</p>

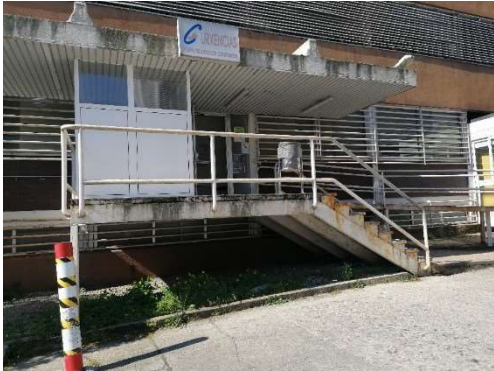
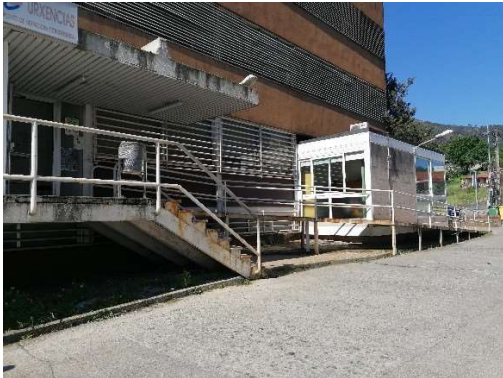
En el edificio, se localizan una serie de ventanas pertenecientes a la planta semisótano, que son puntos susceptibles de entrada de agua durante los eventos de inundación.

En la cara NE del edificio, estas ventanas se encuentran situadas a 0,80 m sobre la cota del terreno y en orientación SE próximas a la Rúa Veronza, a 3,40 m.

En la cara NO, anexas a la Rúa Carballiño, se disponen ventanas con dos niveles, unas a cota cero y otras a 3,40 m (ver figura adjunta).

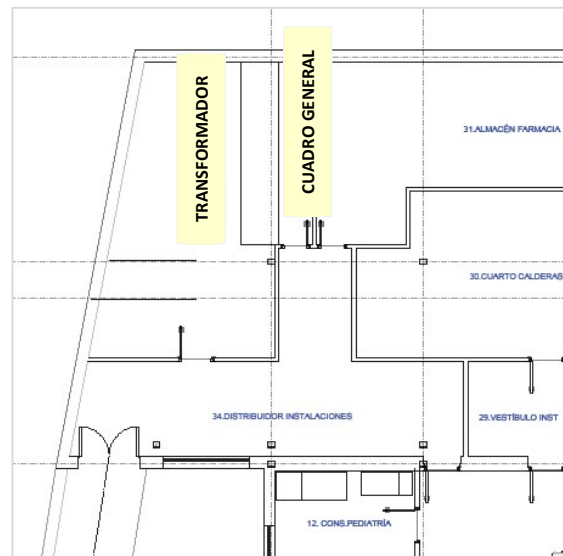
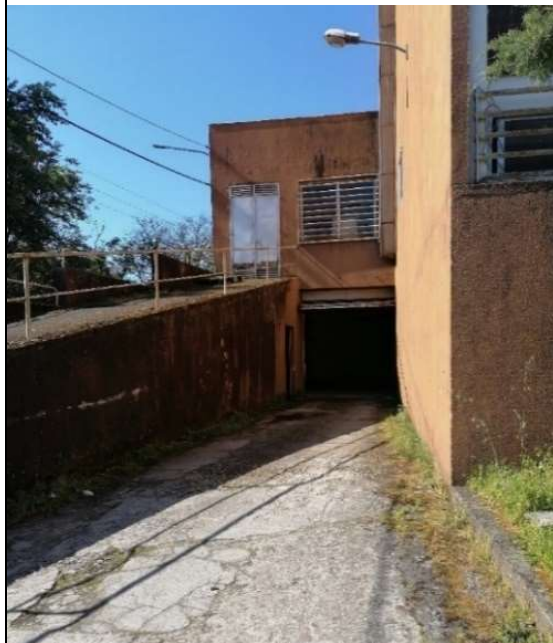
Suelos/carpinterías	Daños en planta semisótano	
Dispositivos de aviso de ubicación de fosas	--	
Elementos de aireación	--	
Muros de carga y tabiques	--	
Entrada de agua por saneamiento	<p>Se produce entrada de agua por el saneamiento:</p> <div style="display: flex; justify-content: space-around;">     </div>	
<b>Instalaciones eléctricas</b>		
Cuadros eléctricos		
	El transformador, y el cuadro general de la instalación se ubican en la planta baja de la

instalación, en la fachada anexa a la Rúa Veronza.

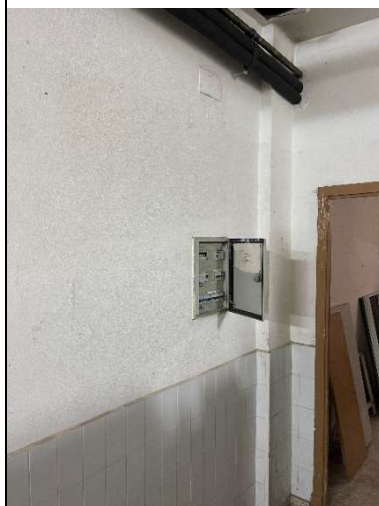
A su vez, en la planta sótano existe un cuadro eléctrico, ubicado a 1,45 m sobre solado, el cual que vio afectado durante las inundaciones acaecidas en el invierno de 2000-2001, ya que la cota alcanzada por el agua (2,34 m), sobrepasó dicho cuadro:

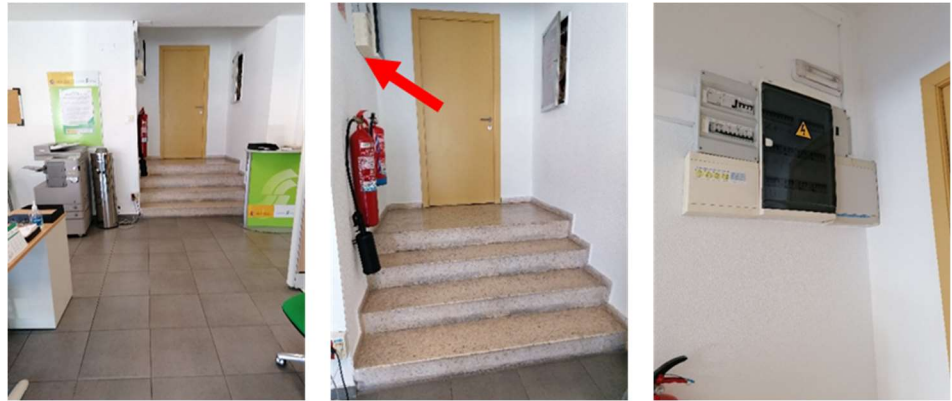
En este punto (las instalaciones de la Tesorería) se dispone otro cuadro eléctrico ubicado por encima de la cota de inundación, tal y como puede observarse en la fotografía adjuntas (cota de inundación en este punto según SNCZI T 100 años 0,17 m):

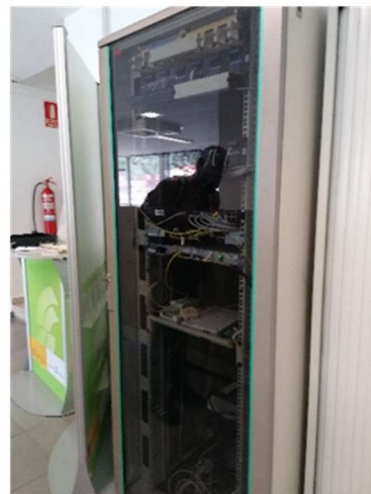
Sin embargo, el rack eléctrico de la Tesorería se encuentra ubicado a cota de solado, por lo que podría verse afectado para avenidas de 100 y 500 años de periodo de retorno.

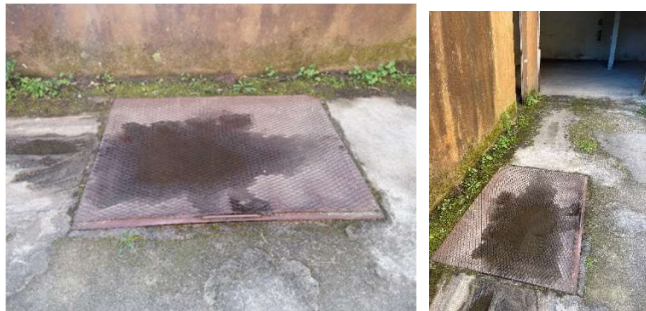
Existe un bombeo de aguas negras y pluviales. Sistema no separativo, localizado en la rampa de acceso del garaje:

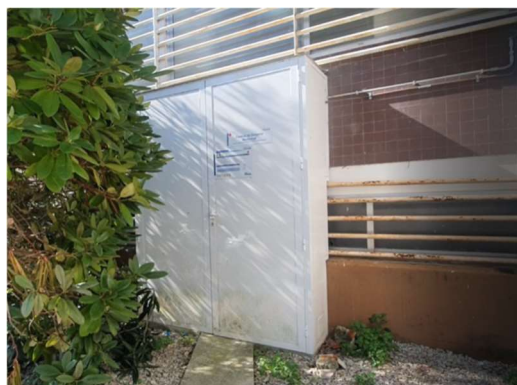
A la izquierda de la entrada de urgencias, en la fachada NE, se ubica la **central de oxígeno medicinal**.

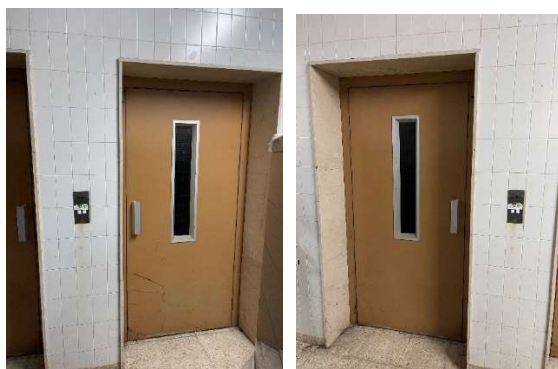
**Ascensores:** en la planta semisótano se encuentran dos ascensores que quedaron afectados durante las inundaciones de 2000.

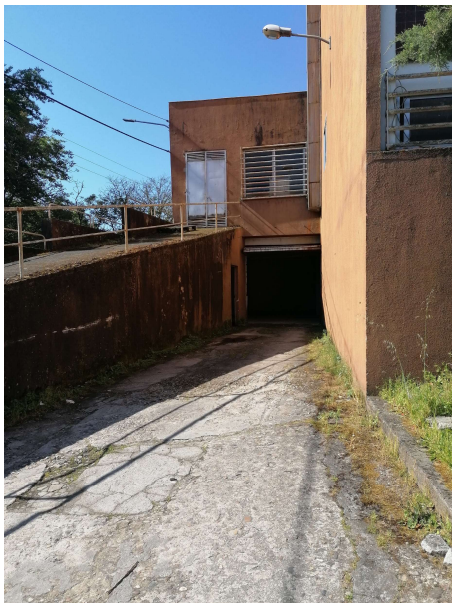
El principal punto de entrada de agua a la instalación se produce por las puertas del garaje ya que es la zona del edificio más próxima al cauce del río Avia.

Rampa acceso al garaje en la planta semisótano.

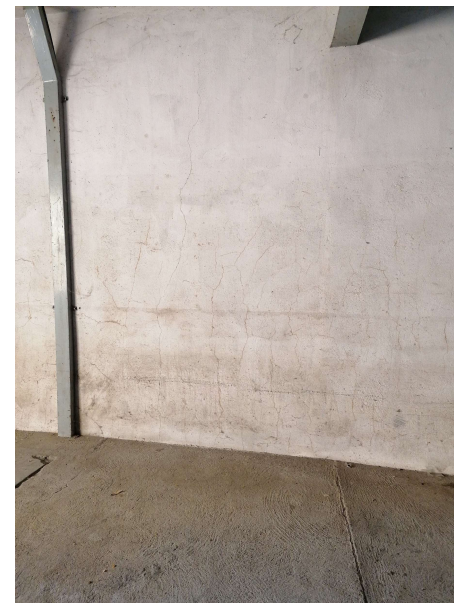
Detalle de la marca de agua en las paredes del garaje.

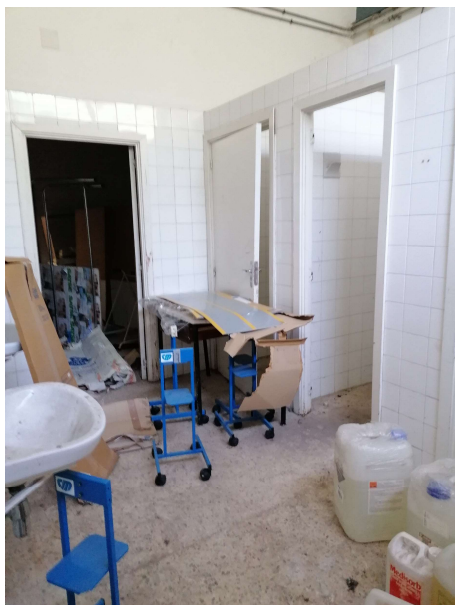
Humedades y pintura levantada en la planta semisótano.
