# **“PROGRAMAS PILOTO DE ADAPTACIÓN AL RIESGO DE INUNDACIÓN. LOTE 2 INSTALACIONES E INDUSTRIA”**

## **TAREA 5.5**

### **INFORME DIAGNÓSTICO DE LA SITUACIÓN DEL RIESGO DE INUNDACIÓN DEL POLÍGONO INDUSTRIAL DEL CAÑUELO (SANTAELLA, CÓRDOBA)**

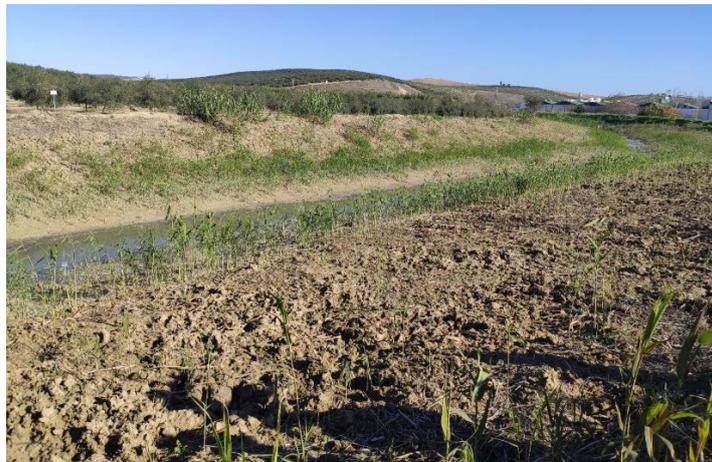
El arroyo del salado es uno de los principales afluentes del río Genil, y se caracteriza por recoger multitud de agua procedentes de las laderas que se sitúan a sus lados y destaca también el aporte en la zona de estudio de otro arroyo que desagua a mitad de camino del polígono industrial. Para ser un arroyo transporta en episodios de lluvias mucho caudal de agua y afecta a multitud de cultivos además de un electo de riesgo importante como es el Polígono que nos ocupa y la carretera A-386, la cual, tiene una gran importancia a nivel estratégico porque conecta con carreteras principales y con municipios con importancia a nivel económico.

Ilustración 13 Arroyo del Salado a su paso por el Polígono del Cañuelo

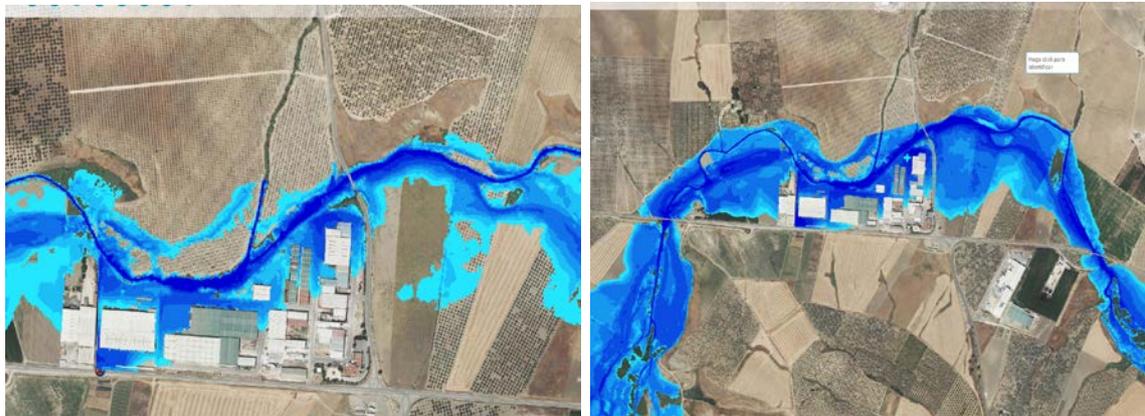
Ilustración 21 Zona inundable para T10 y T100

Los datos más desfavorables como se observan en las imágenes anteriores se encuentran en la esquina noreste del polígono y en la zona nortoste siendo los datos los siguientes:

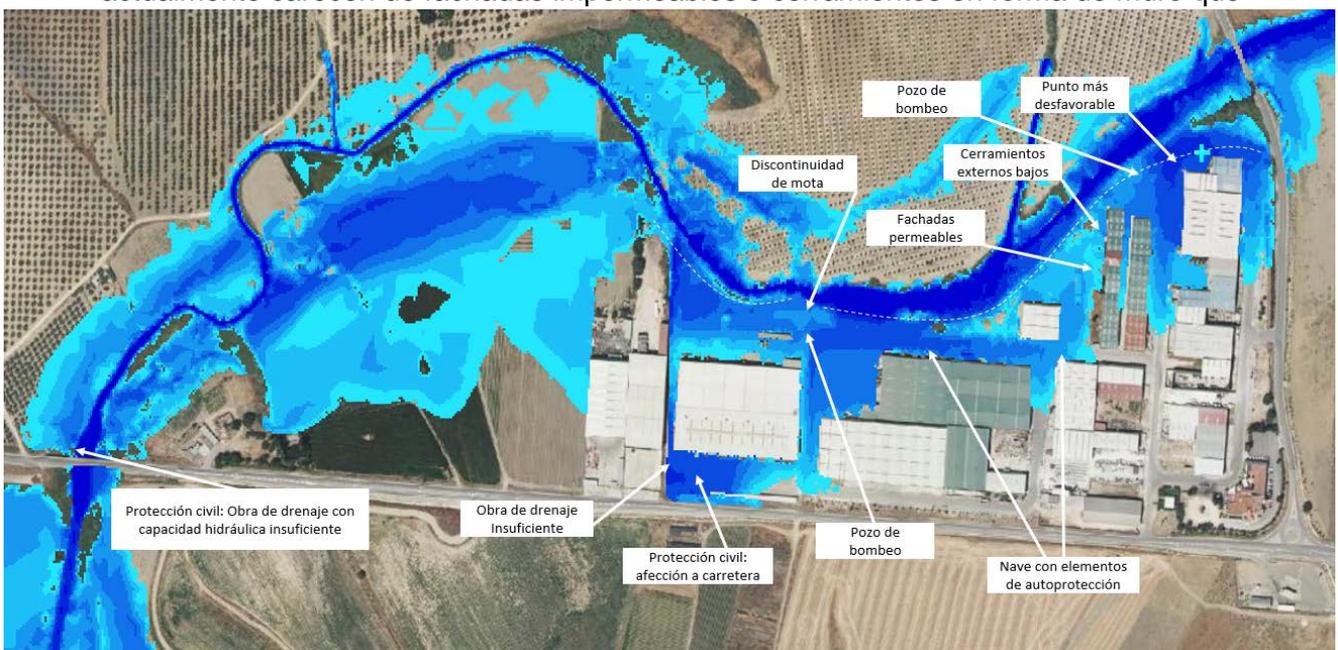
Para un periodo de retorno de 10 años, el agua como se ha comentado en el punto anterior alcanza parte de las edificaciones llegando la lámina de agua a cotas de **hasta de 1,75 metros de altura** en el punto más desfavorable situadas colindantes al arroyo del Salado, lo que supone un impacto muy importante a las infraestructuras de la zona. El desbordamiento es lateral y alcanza las naves más cercanas al cauce que actualmente carecen de fachadas impermeables o cerramientos en forma de muro que

contengan las fuertes crecidas del arroyo. También se observan afecciones en un drenaje transversal de la carretera a la altura de la nave de Fuente el Pino.

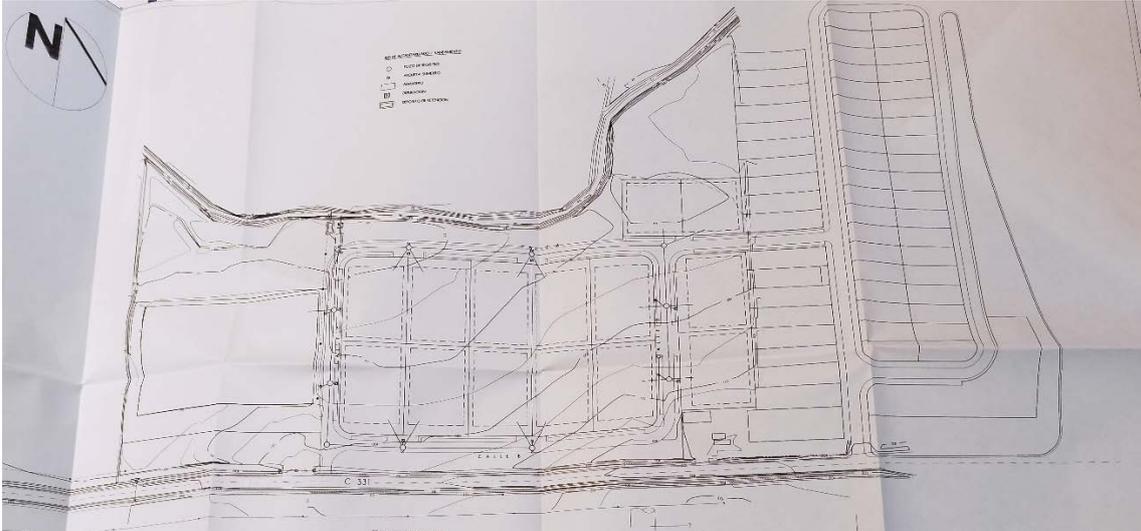
Ilustración 28 Plano de sistema de saneamiento del polígono industrial

En relación a la red de saneamiento existen dos pozos de bombeo que recogen la parte noreste y noroeste que actualmente disponen de válvula de retención en las propias bombas para impedir que el agua fluya por encima de ellas que vierten directamente al cauce a través de chorro abierto a una altura superior a 2 metros por encima del terreno para evitar posibles problemas, aunque es un punto crítico ya que, se registran muchas problemáticas por cortes de tensión durante los periodos de lluvias.

Se propone la colocación de válvulas antirretorno en los aseos o la implementación de tajaderas en el pozo previo de registro donde viertan las naves. Es una de las medidas que más se debe tener en cuenta, ya que, es una entrada de agua igual que por las propias puertas de entrada.
