**“PROGRAMAS PILOTO DE ADAPTACIÓN AL
RIESGO DE INUNDACIÓN.
LOTE 2 INSTALACIONES E INDUSTRIA”**

TAREA 5.5

**INFORME DIAGNÓSTICO DE LA SITUACIÓN DE
RIESGO DE INUNDACIÓN DE CANTISA, QUART DE
POBLET (VALENCIA).**

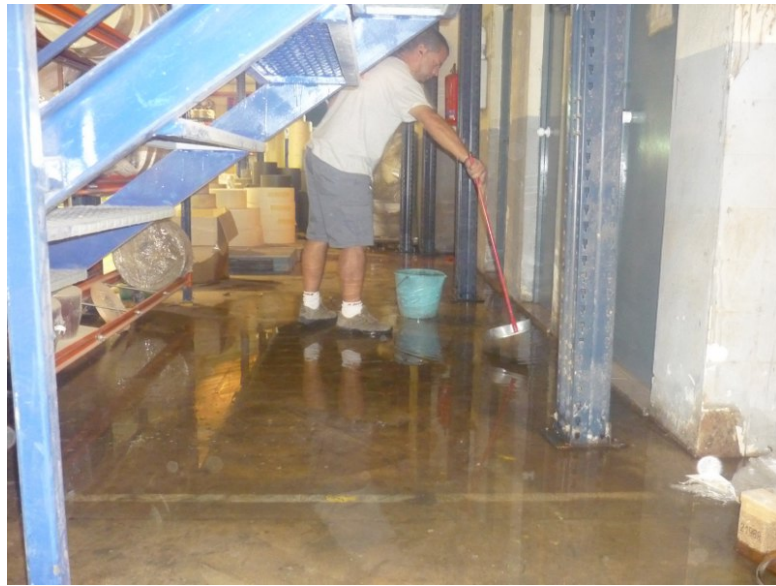
Ilustración 3. Trabajos de limpieza en la nave de Cantisa

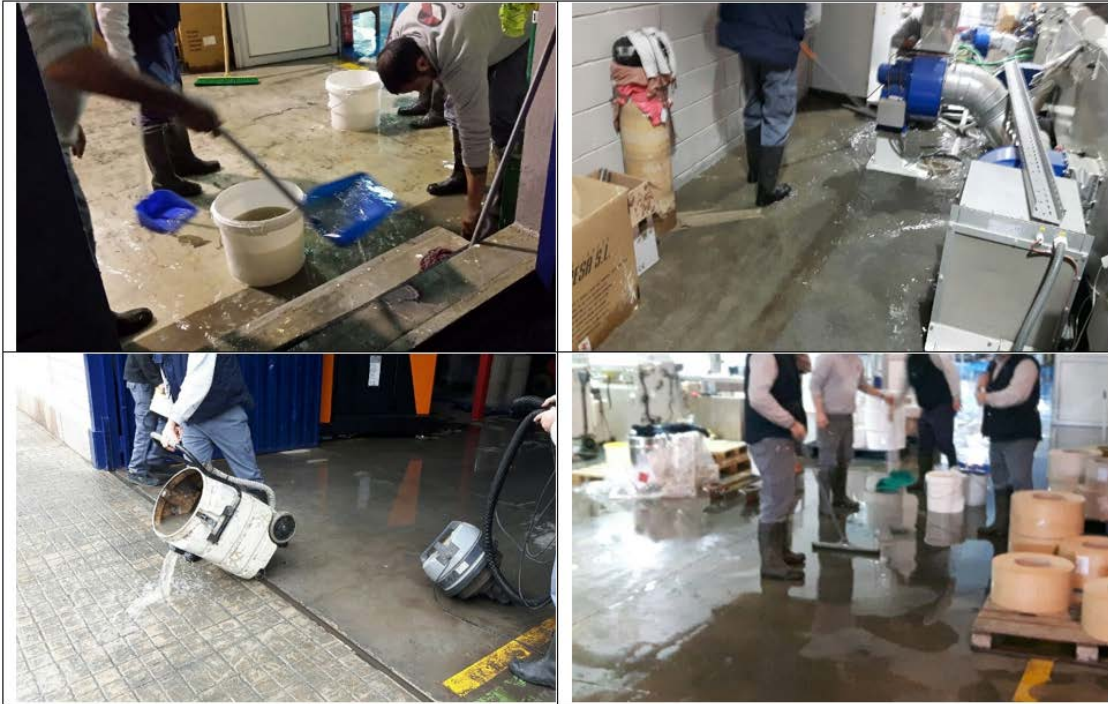
Ilustración 8. Trabajos de limpieza en la nave de Cantisa

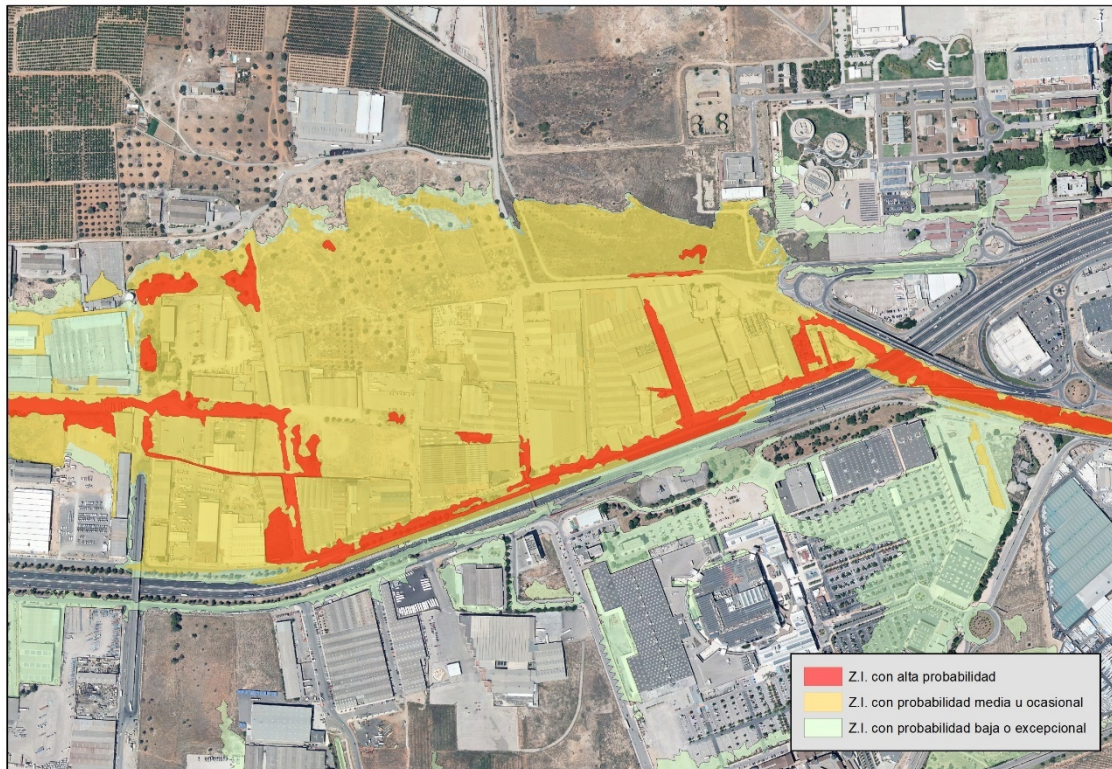
Se ha consultado el Sistema Nacional de Cartografía de Zonas Inundables (SNCZI), comprobando que la zona de estudio se encuentra dentro de la zona de peligrosidad y riesgo de inundación para una recurrencia alta (periodo de retorno de 10 años).

Ilustración 19. Mapa de zonas inundables para diferentes periodos de retorno

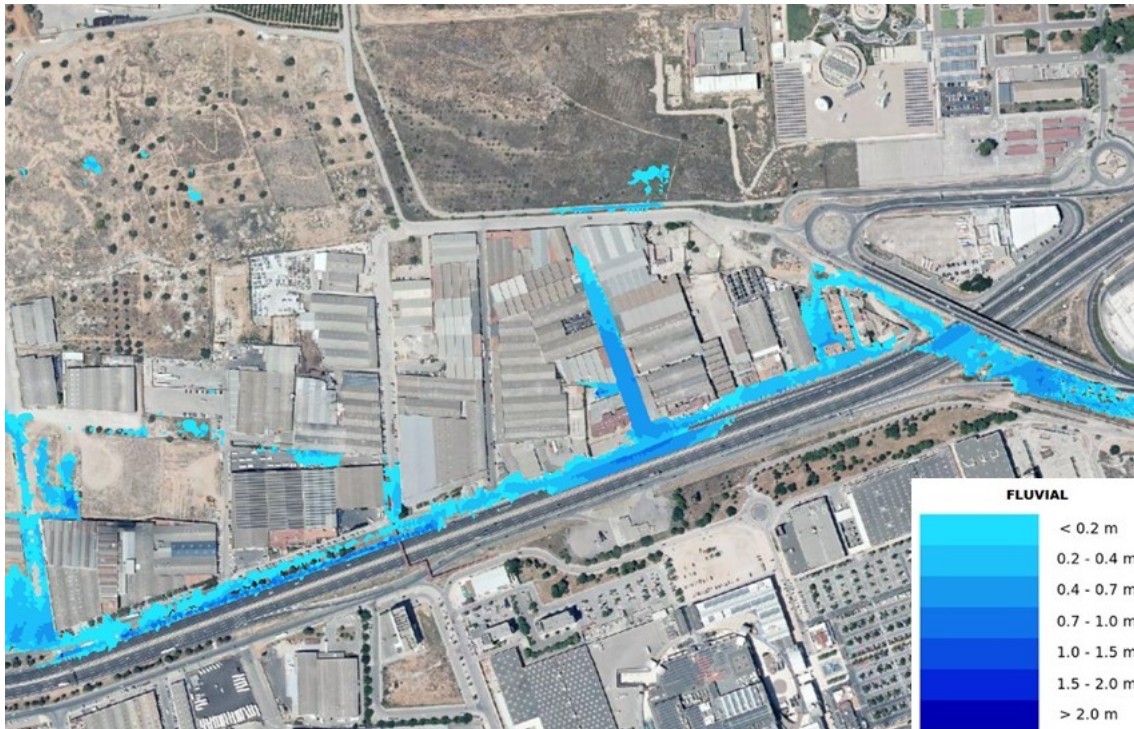
Ilustración 20. Zona inundable para T10

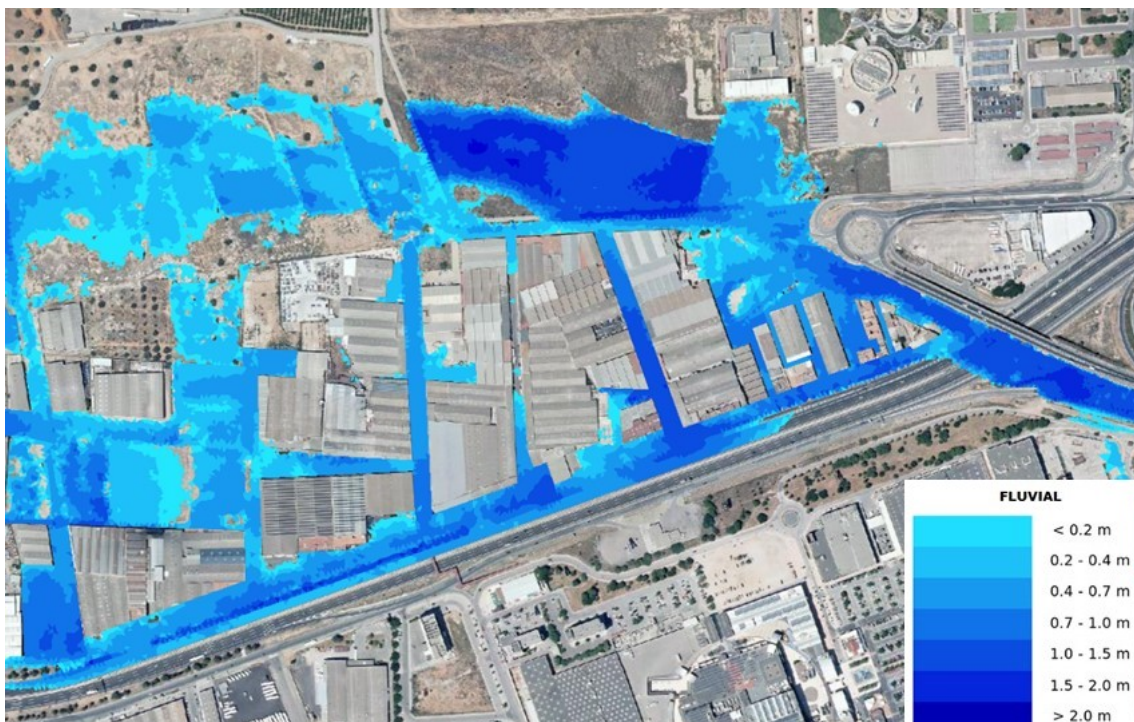
Ilustración 21. Zona inundable para T100

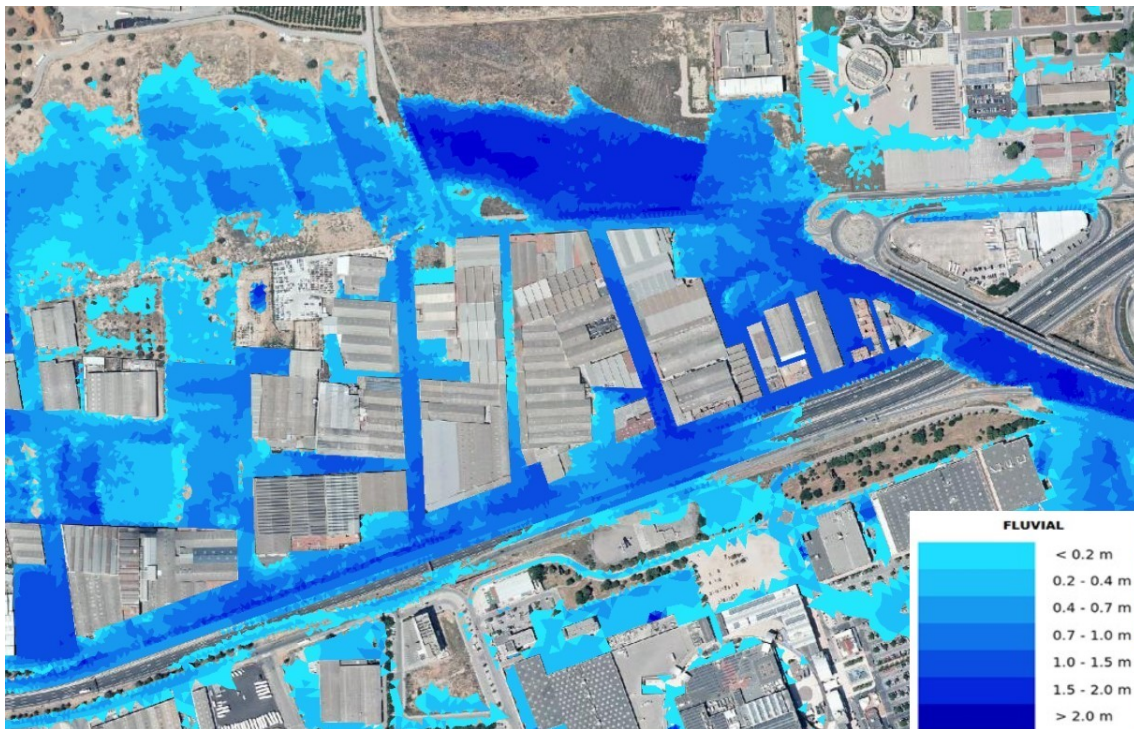
Ilustración 22. Zona inundable para T500

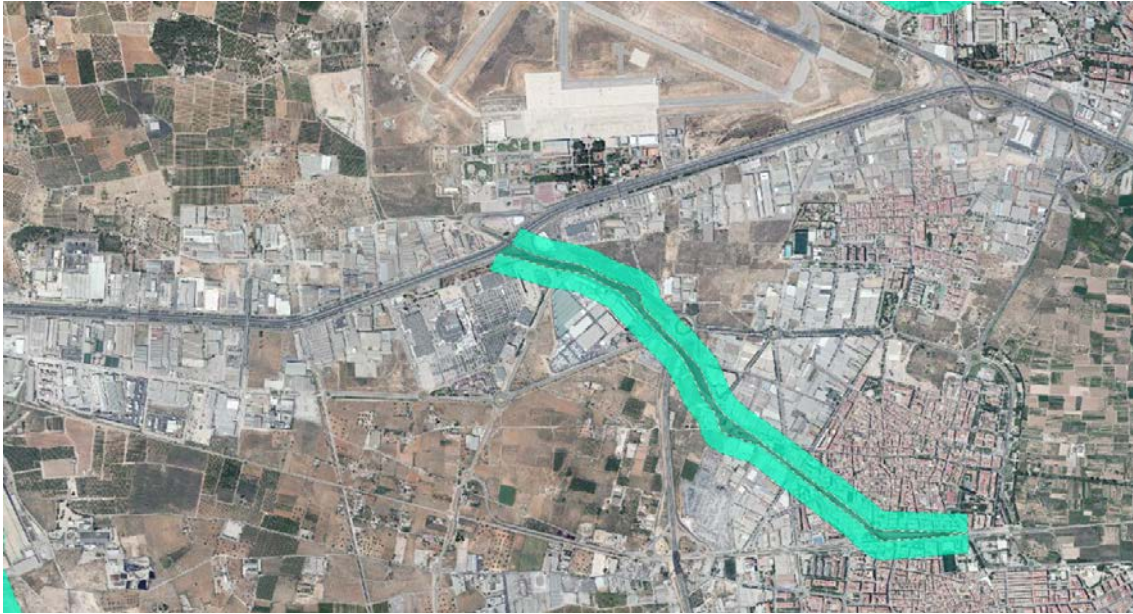
En las zonas aledañas a las instalaciones de Cantisa, se observa que no se encuentra delimitado el Dominio Público Hidráulico, al menos en la información reflejada en el Sistema Nacional de Cartografía de Zonas Inundables (SNCZI), estando delimitado aguas abajo de la obra de paso de la A-3 hasta el núcleo de Aldaia.

Ilustración 23. Dominio público hidráulico del barranco de la Saleta

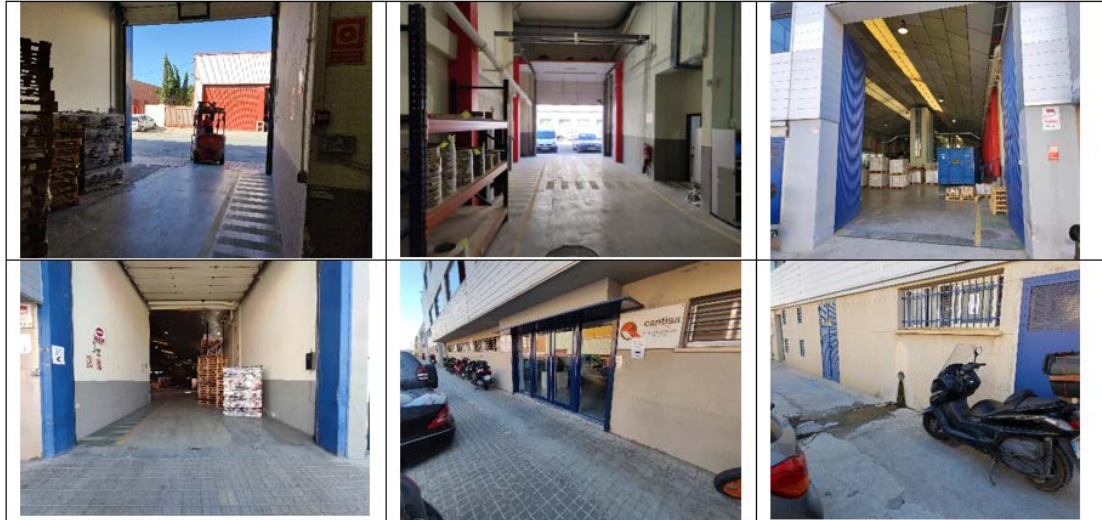
Ilustración 26. Distintos accesos a las instalaciones. Puertas de naves y oficinas y acceso a instalación eléctrica

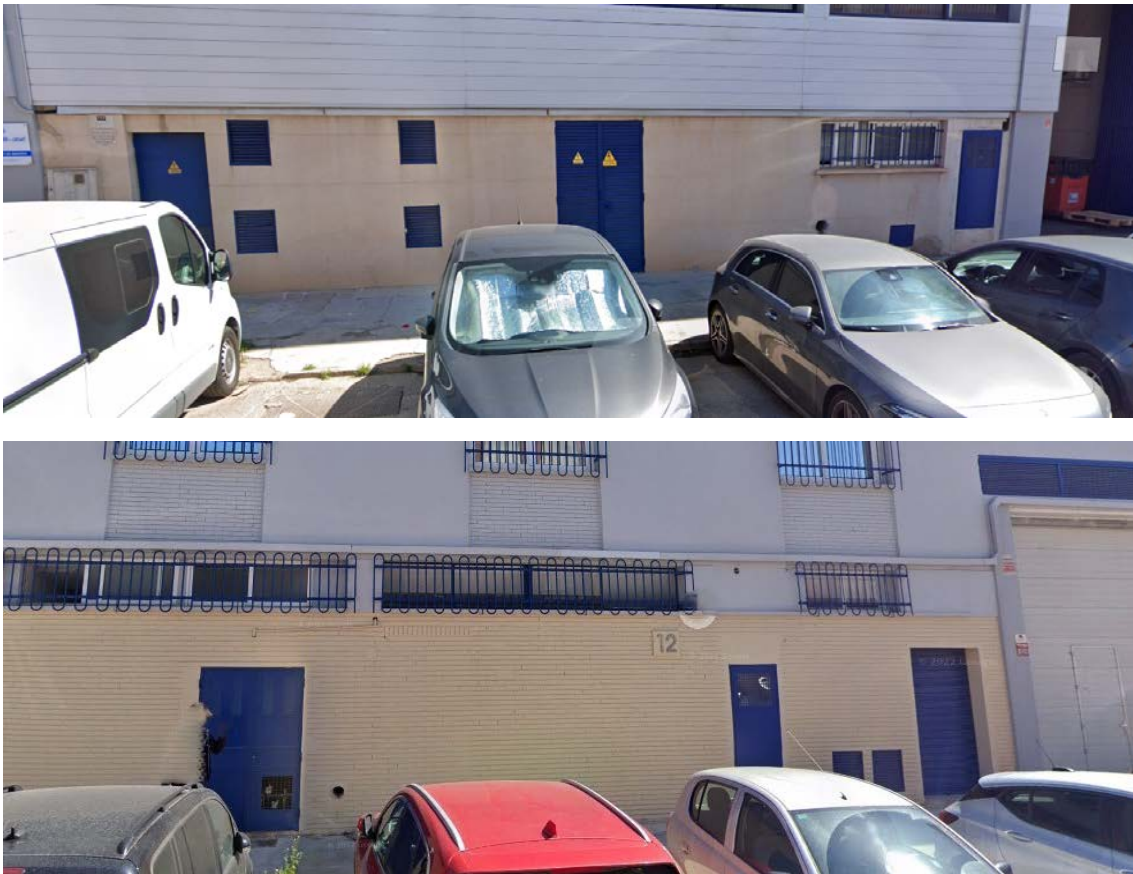
Las instalaciones se encuentran conectadas a la red eléctrica del polígono; en las instalaciones se ubica un centro de transformación con acceso desde la calle Pintor Joaquín Sorolla.

Ilustración 29. Centro de transformación e instalaciones en C/Pintor Joaquín Sorolla 12.

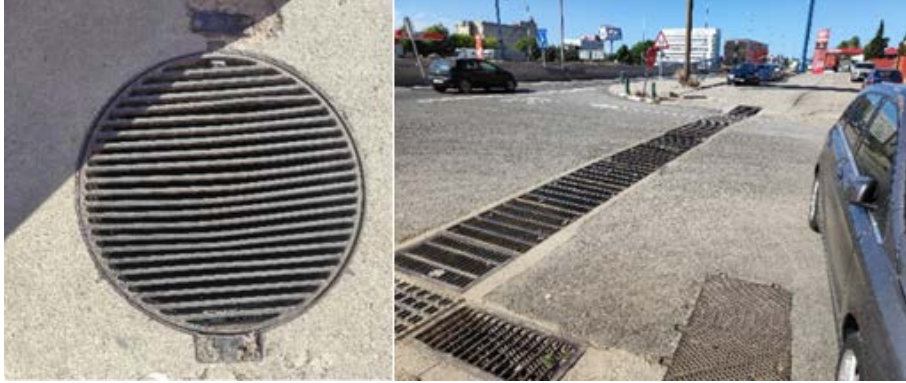
A3. También han sustituido las alcantarillas originales por otras enrejadas con mayor capacidad para evacuar el agua.

Ilustración 31. Detalle drenaje C/Pintor Sorolla

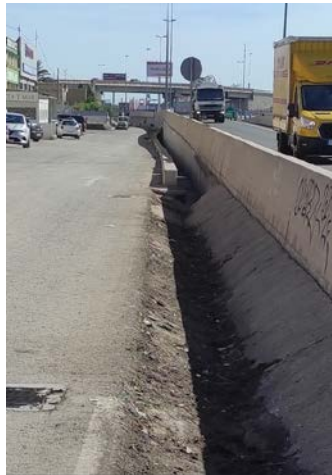
Ilustración 32. Zanja de drenaje junto a la A-3.

Por último, los empleados realizan limpiezas periódicas de imbornales, rejas de los drenajes y de una zanja del drenaje de la A-3.

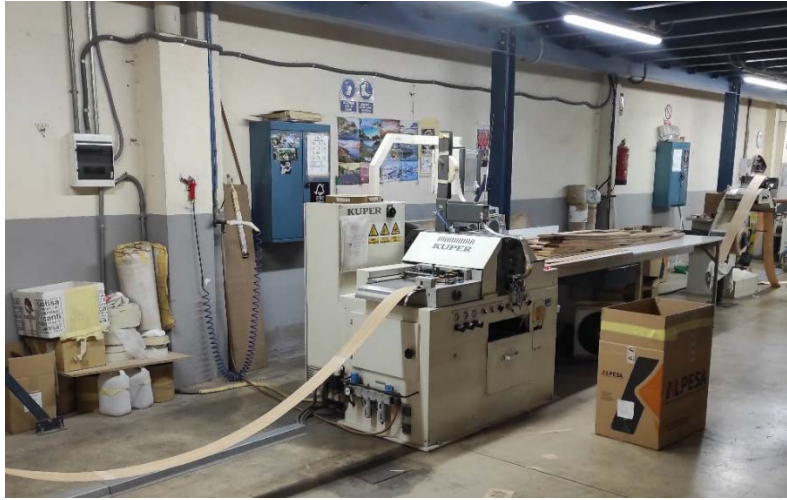
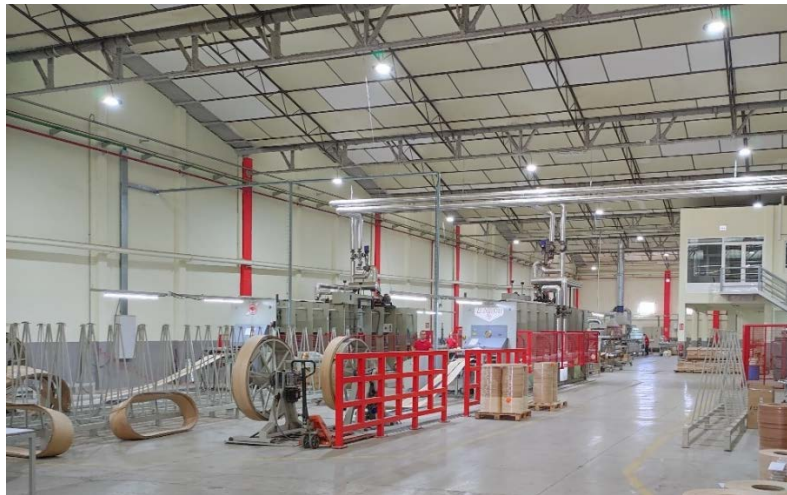
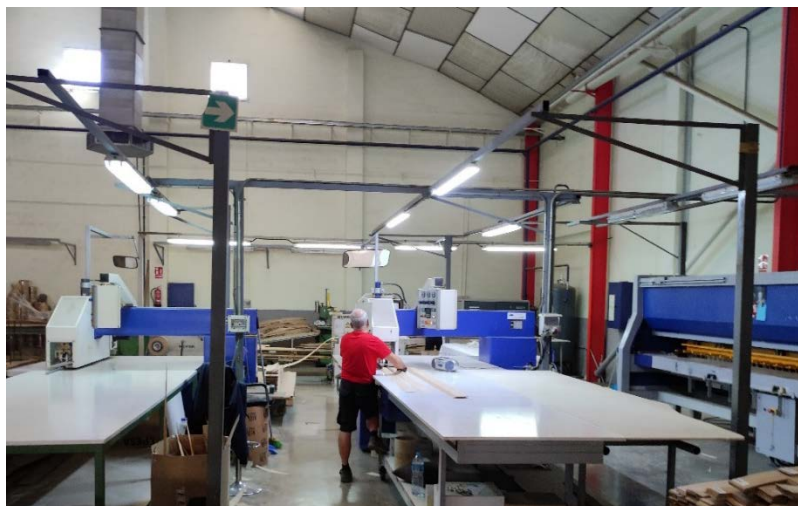
Por tanto, cualquier daño generado en esta maquinaria repercutiría en una parada de la producción y en altos costes de reparación o sustitución de estos equipos.

Ilustración 34. Maquinaria existente en las instalaciones

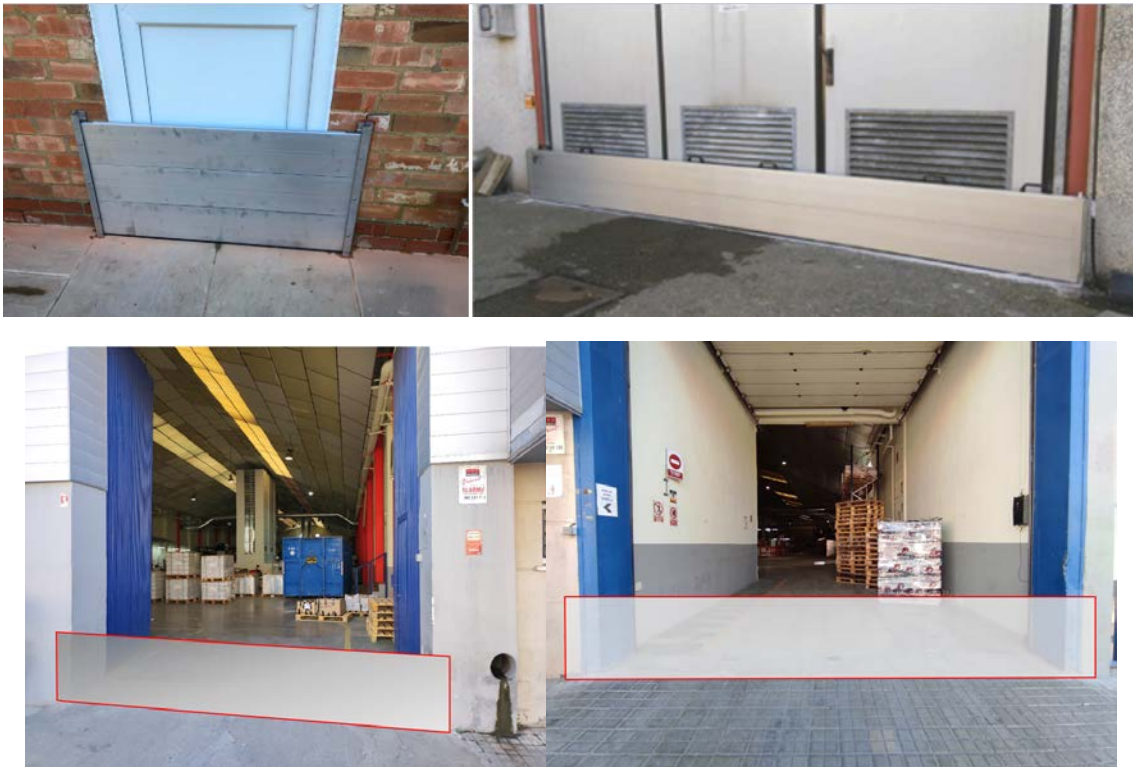
Durante la visita a la instalación los responsables mostraron algunas medidas que habían comenzado a implementar a partir de experiencias anteriores. Entre ellas se encuentra la instalación de barreras temporales, por lo que esta propuesta podría ayudarles en caso de querer sustituir las barreras artesanales por modelos más modernos y eficaces.

Ilustración 39. Ejemplos de barreras temporales de paneles apilables de aluminio y croquis de ubicación en accesos naves C/Pintor Joaquín Sorolla.

total de 1,4 metros de altura, protegiendo para los calados asociados a un periodo de retorno de 100 años en esta zona, según los mapas peligrosidad del SNCZI.

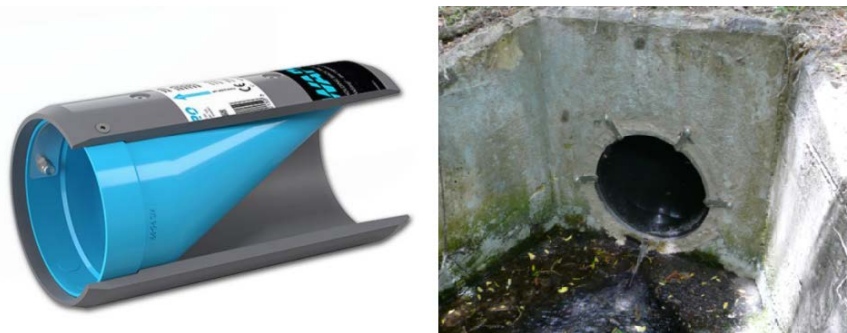
Ilustración 42. Válvula antirretorno e instalación.

Sin embargo, si se evita la entrada directa del agua a través de las puertas, el equipo redactor considera necesario la instalación de una válvula de retorno en la red de saneamiento para impedir posibles retornos a través de váteres, sumideros etc.

La válvula se podría instalar en las arquetas de medición previa al vertido a la red de saneamiento municipal.

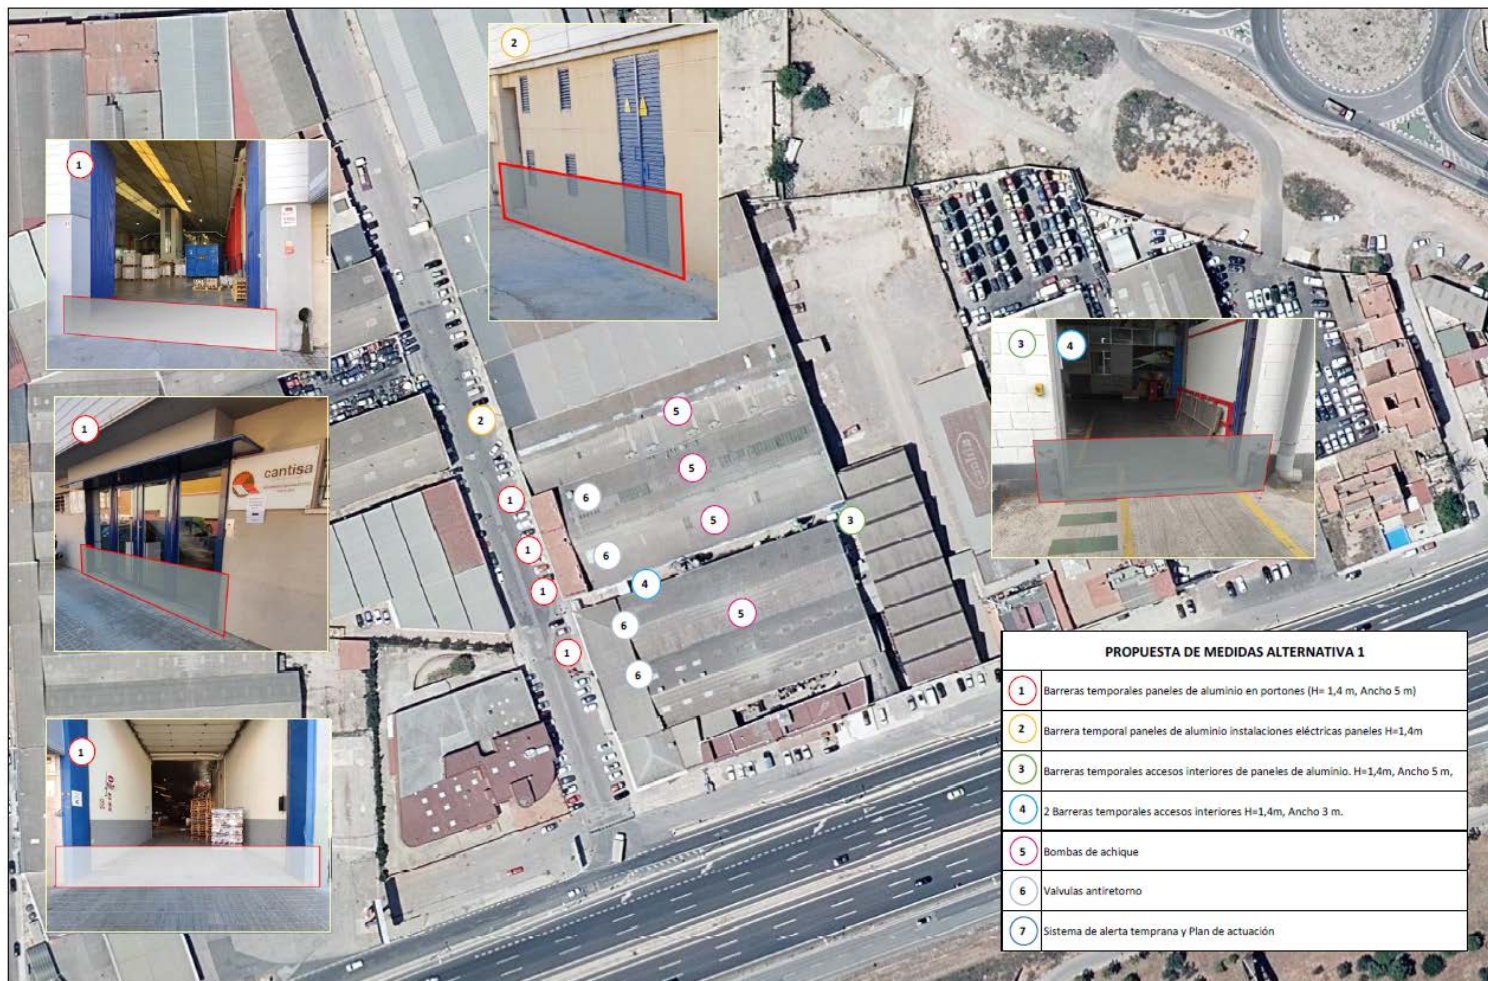
Ilustración 44 Medidas propuestas en Alternativa 1.

Entre las posibles medidas a desarrollar se encuentra la elevación de equipos y material y productos valiosos. En la línea de estas medidas se propone realizar una revisión de la altura de los equipos y maquinaria y de productos y materias primas almacenados y estudiar la posibilidad de buscar ubicaciones temporales por encima de 1,4 m de altura para mover los equipos más valiosos que técnica y económicamente sea posible mover, así como la elevación de enchufes y cuadros y conexiones eléctrica por encima del nivel de inundación para evitar daños en la instalación eléctrica, o protección mediante sistemas de cierre hermético que garanticen la estanqueidad.

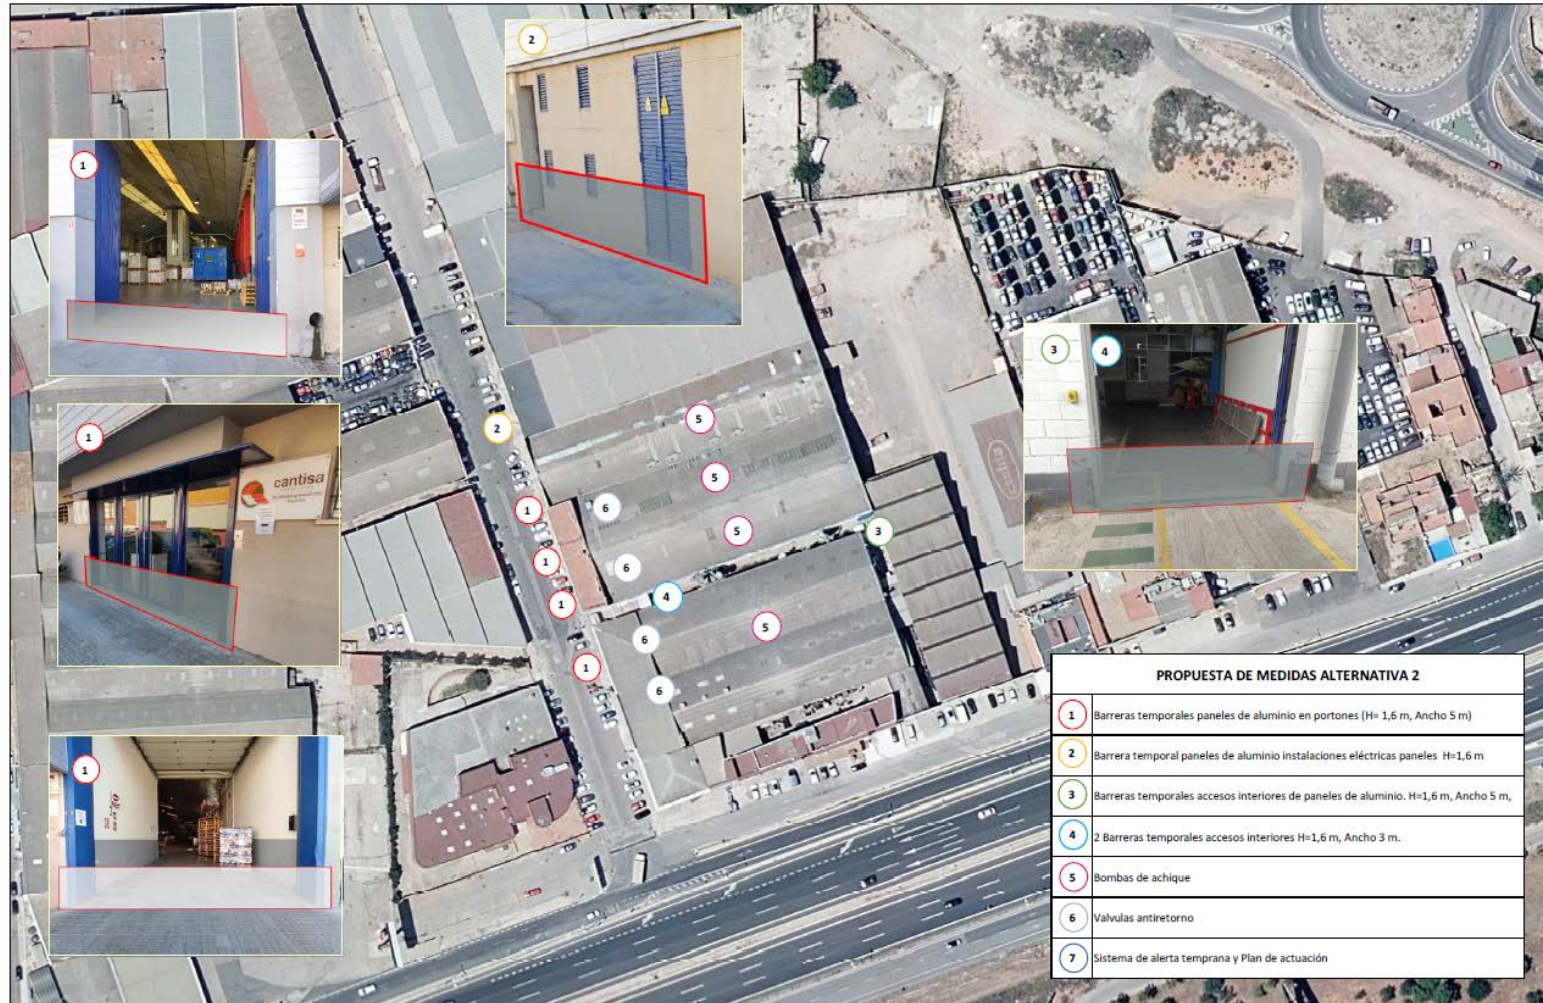
Ilustración 45. Medidas propuestas en Alternativa 2.

Entre las posibles medidas a desarrollar se encuentra la elevación de equipos y material y productos valiosos. En la línea de estas medidas se propone realizar una revisión de la altura de los equipos y maquinaria y de productos y materias primas almacenados y estudiar la posibilidad de buscar ubicaciones temporales por encima de 1,6 m de altura para mover los equipos más valiosos que técnica y económicamente sean posibles de mover, así como la elevación de enchufes y cuadros y conexiones eléctrica por encima del nivel de inundación para evitar daños en la instalación eléctrica, o protección mediante sistemas de cierre hermético que garanticen la estanqueidad.

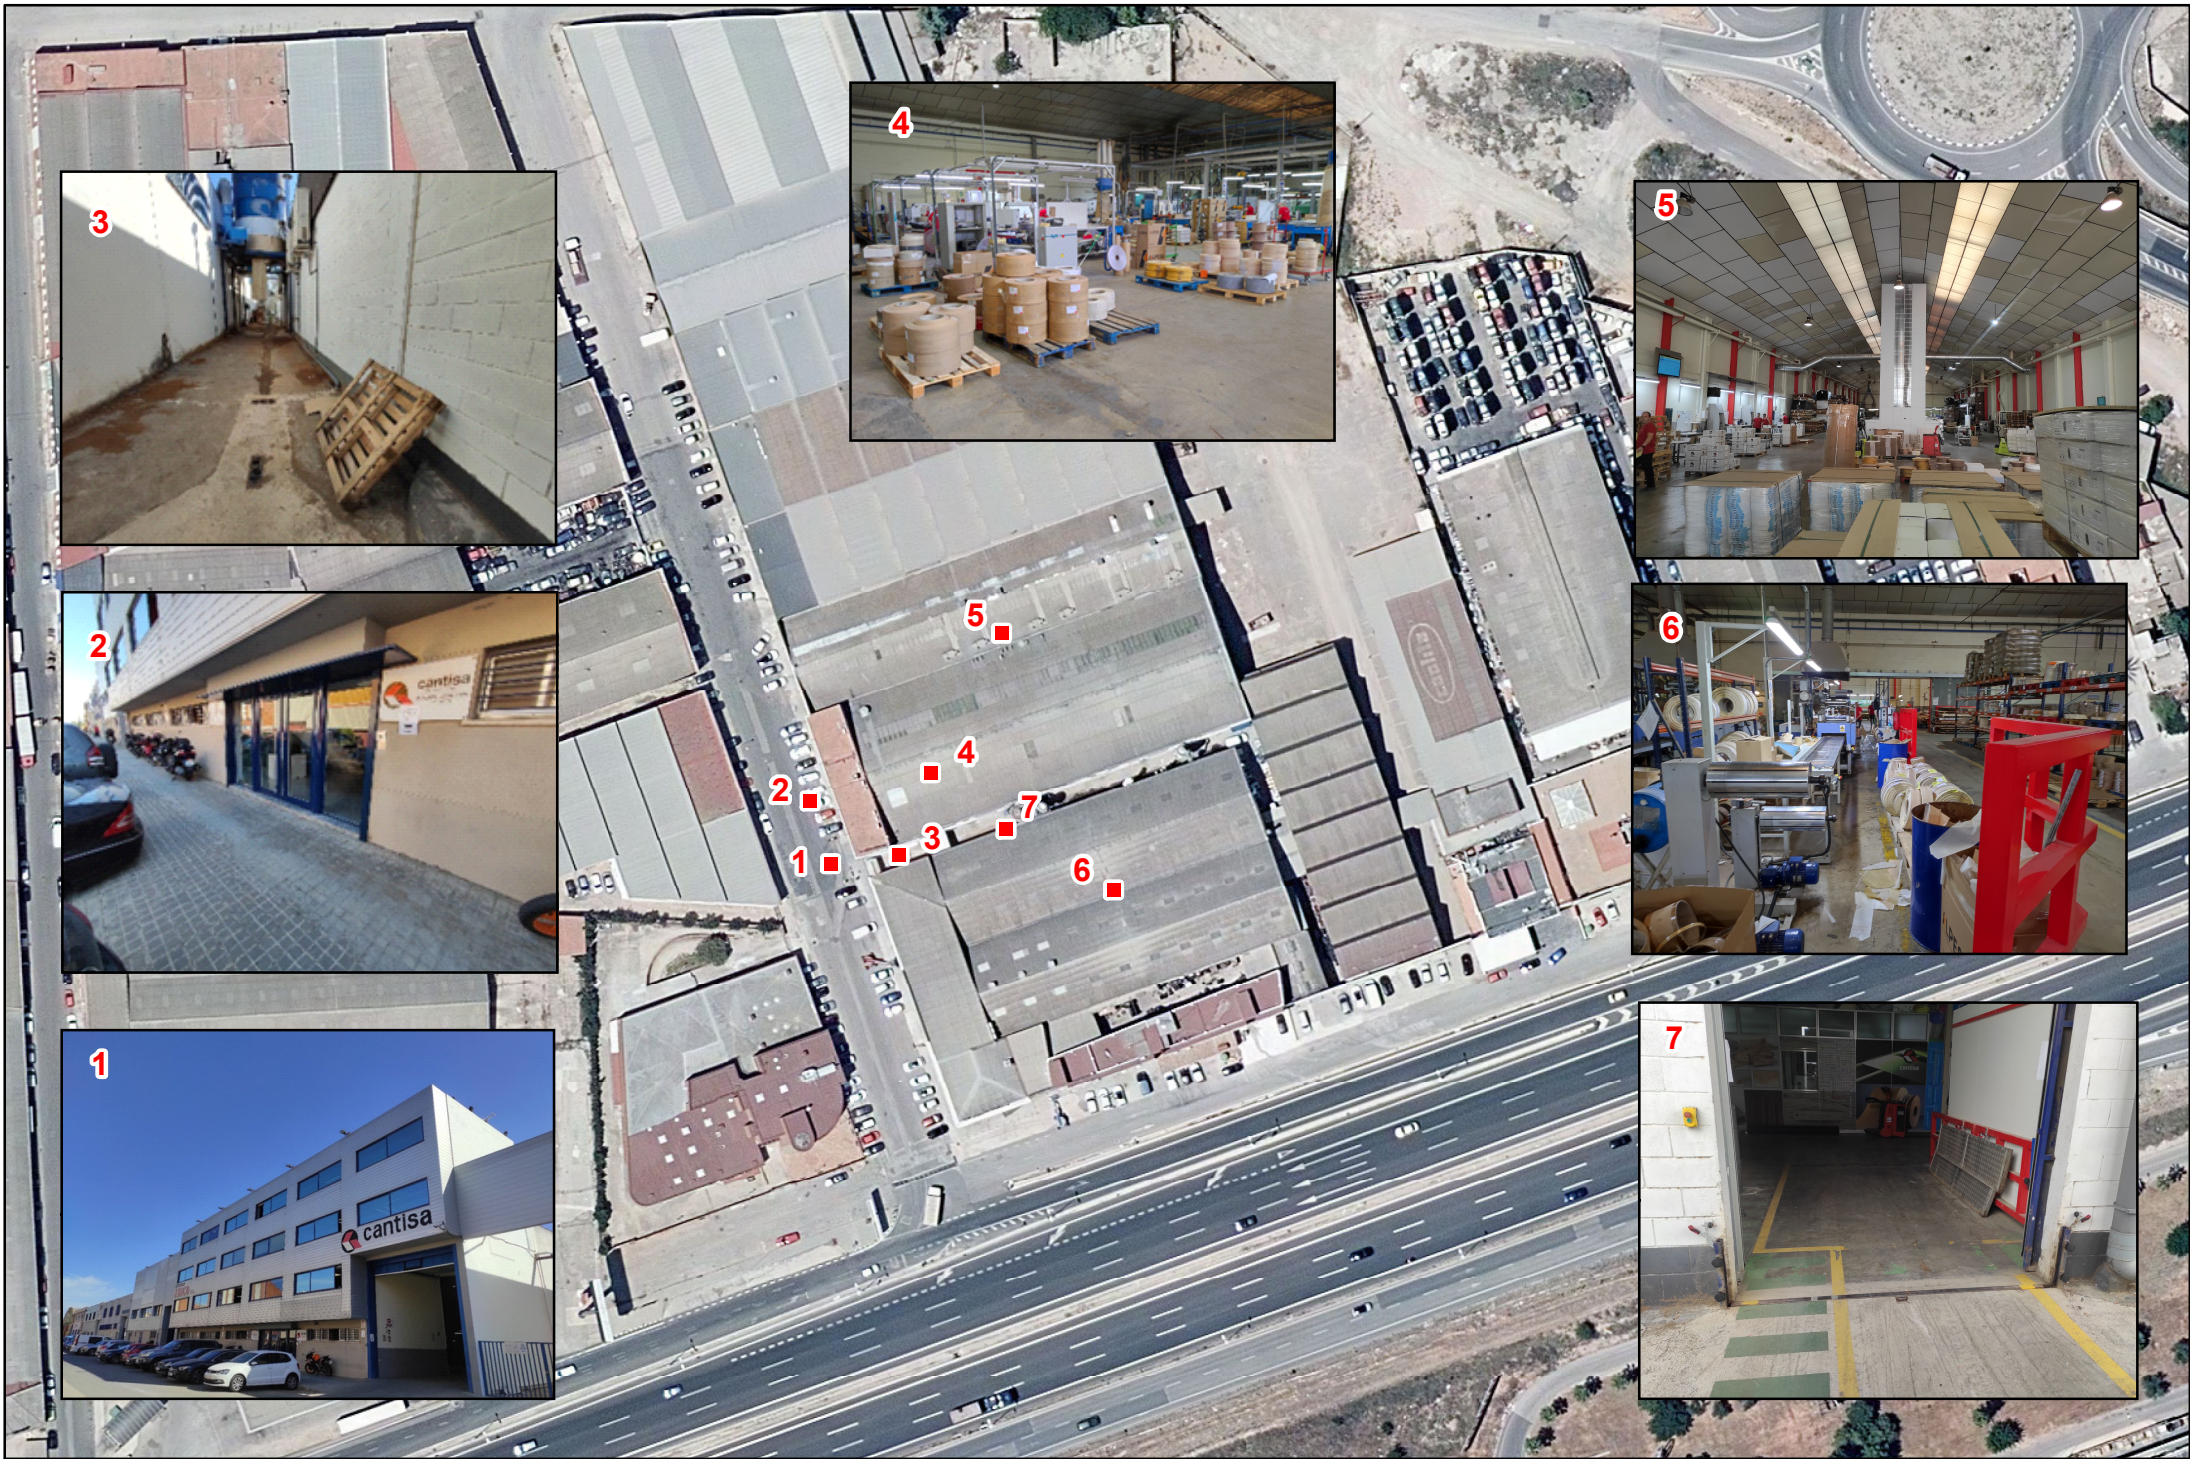
Entrada de agua
acceso naves
