PROGRAMAS PILOTO DE ADAPTACIÓN AL RIESGO DE INUNDACIÓN Y DE FOMENTO DE LA CONSCIENCIA DEL RIESGO DE INUNDACIÓN EN DIVERSOS SECTORES ECONÓMICOS

CASO PILOTO: INFORME DE DIAGNÓSTICO

CENTRO EDUCATIVO "SAN PEDRO APÓSTOL" (SAN PEDRO DEL PINATAR - MURCIA)

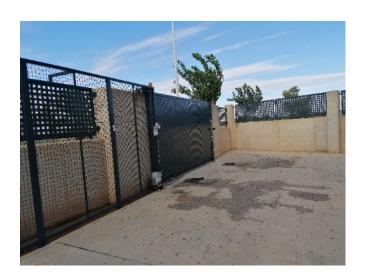
Figura 17. Acceso c/ Salvador Saura. Detalle bastidor para barrera

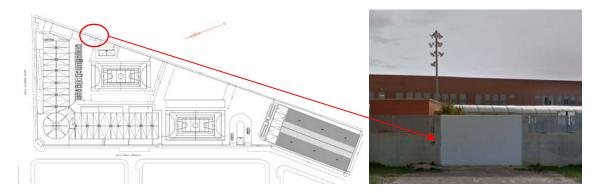
Originalmente, en esta fachada, el muro perimetral tenía una puerta, pero se ha condenado por la entrada de agua que se producía en ese punto durante los eventos de inundación:

Figura 19. Puerta cegada en el muro perimetral en la fachada posterior, en la zona ajardinada

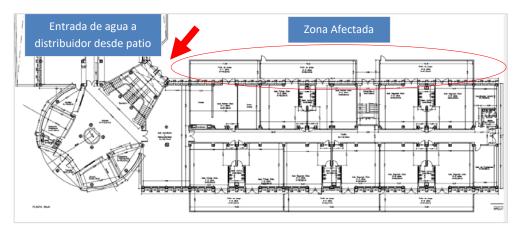
Durante el evento de 2017, se detectó la entrada de agua en las aulas de infantil, procedente de las arquetas del patio y de la infiltración del muro exterior:

Figura 36. Fotografías de la zona afectada

En el transcurso de la inundación el agua fluía a través de las arquetas del patio hasta llegar a la zona de aulas de infantil, y al distribuidor del pabellón docente en su acceso desde el patio, dañándose las instalaciones eléctricas del centro y el foso del ascensor.

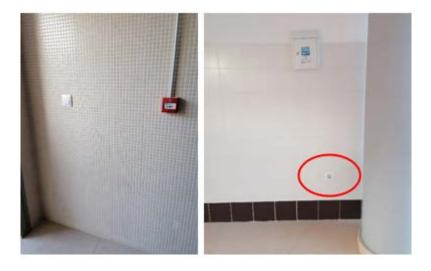
Los interruptores, tanto del pabellón docente como del pabellón deportivo, se encuentran por encima del metro con respecto al suelo, por lo que la vulnerabilidad es baja. Las tomas de corriente observadas durante la visita están elevadas unos 40 cm.

Figura 41. Interruptores y tomas de corriente elevadas

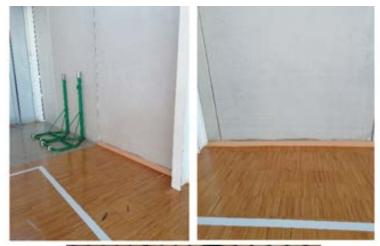
La tarima del pabellón deportivo, con lámina de butilo por debajo, se cambió completamente después de las inundaciones:

Figura 49. Vistas de la tarima del pabellón deportivo

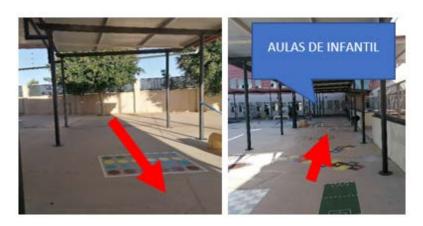
• Tal y como se ha comentado, durante el evento de 2017, se detectó la entrada de aguas en las aulas de infantil, procedente de las arquetas del patio.

Figura 52. Recorrido del agua en la zona del patio previo a las actuaciones

Como medida contra las inundaciones se decidió **sellar las arquetas del patio**, no volviéndose a producir la entrada de agua por este punto.

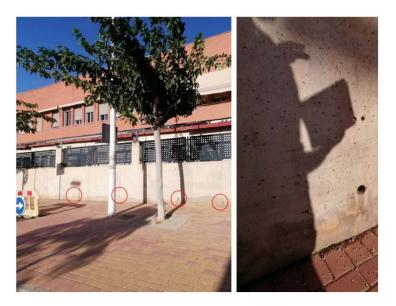
• Cierre de huecos y mechinales en el muro. Estos huecos pueden producir el acceso de agua al recinto cuando se producen episodios de inundación.

Figura 57. Mechinales en el muro perimetral

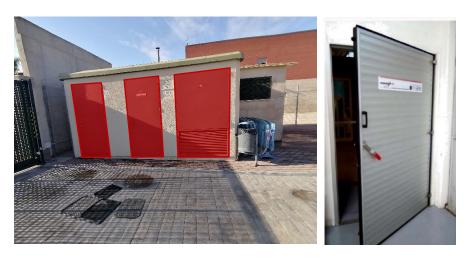
Figura 63. Propuesta de puertas estancas en el centro de transformación

Al permitir la entrada en el recinto del centro educativo, habría que proteger todas las instalaciones que se encuentran repartidas por toda la parcela, de manera que quedasen alojadas en cuartos estancos:

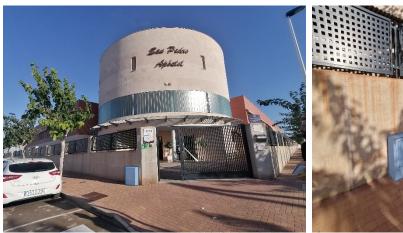
Figura 67. Protección de las acometidas de agua al pabellón docente y pabellón deportivo

Protección de las acometidas de agua, tanto del pabellón docente como del pabellón deportivo, que se encuentran fuera del muro perimetral, mediante la instalación de armarios estancos (Waterproof)

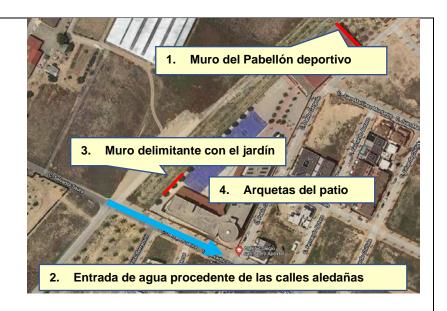
Según los técnicos del ayuntamiento y el personal del colegio la problemática surge, al desviarse el drenaje natural de las ramblas aledañas por la Avenida Santolinos y de esta hacia las calles Salvador Saura y Pablo Gargallo, produciéndose el embalsamiento de las aguas en estas calles al carecer la red de colectores de capacidad suficiente para su evacuación.

Anteriormente este problema se veía incrementado debido a la existencia de un badén para limitar la velocidad en la calle Salvador Saura, próximo al acceso del muro exterior del CEIP con esta calle, Actualmente este badén se ha suprimido.

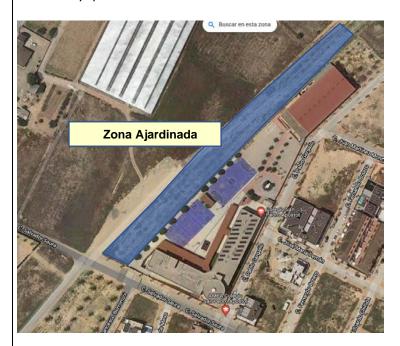
Este acceso se encuentra próximo a un jardín que se inunda con asiduidad y que delimita con el muro del CEIP.

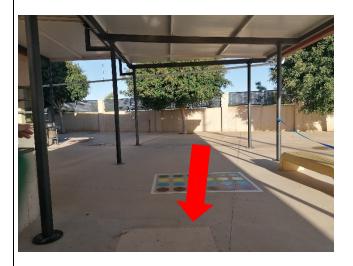
Durante las inundaciones en el patio del colegio (2019 – 2020) se produjo entrada de agua por las infiltraciones del muro aledaño a la zona ajardinada.

ENTRADA DE AGUA EN EL PATIO DEL COLEGIO (2019-2020)
PROCEDENTE DE LAS INFILTRACIONES DEL MURO ALEDAÑO A LA
ZONA AJARDINADA

Con esta medida se consigue aislar el perímetro que rodea el colegio de las humedades e infiltraciones que se puedan producir.

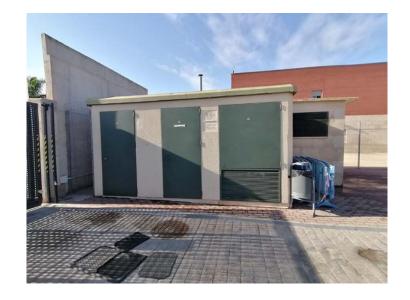
Centro de transformación

El centro de transformación del centro educativo, próximo al acceso rodado de la calle Pablo Gargallo, nunca ha sufrido daños.
