PROGRAMAS PILOTO DE ADAPTACIÓN AL RIESGO DE INUNDACIÓN Y DE FOMENTO DE LA CONSCIENCIA DEL RIESGO DE INUNDACIÓN EN DIVERSOS SECTORES ECONÓMICOS

LOTE 3 EQUIPAMIENTOS URBANOS Y EDIFICACIONES

CASO PILOTO: INFORME DE DIAGNÓSTICO

ALBERGUE JUVENIL SAN PEDRO DEL PINATAR (REGIÓN DE MURCIA)

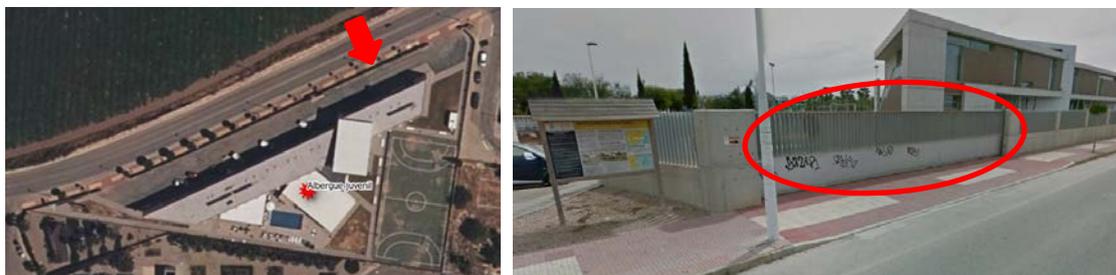
Figura 19. Huecos en el muro exterior como puntos de entrada de agua. Puerta de acceso rodado: Puerta 1

El agua en este punto en los recientes episodios de inundación (septiembre de 2019) alcanzó una cota de aproximadamente 40-50 cm. Para avenidas con periodo de retorno $T=10$, 100 y 500 años, sin embargo, los calados en un punto cercano a este acceso (RM-F33) según el Sistema Nacional de Cartografía de Zonas Inundables, presenta valores de 0,01, 0,05 y 0,09 m respectivamente:

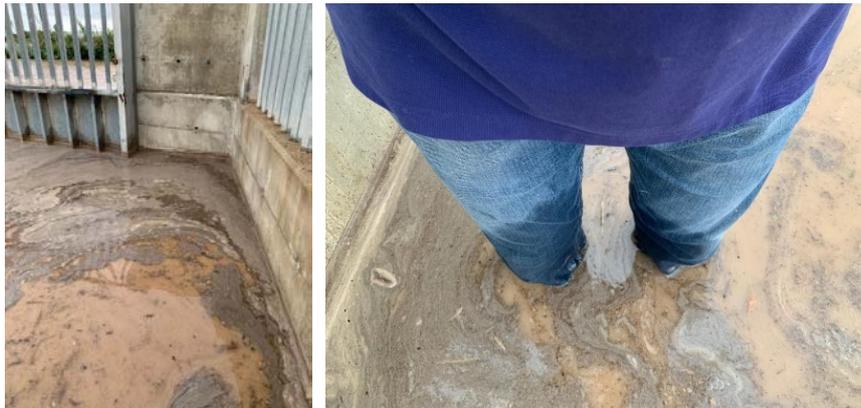
Figura 21. Puerta de entrada tráfico rodado: Puerta 1. Entrada de agua.

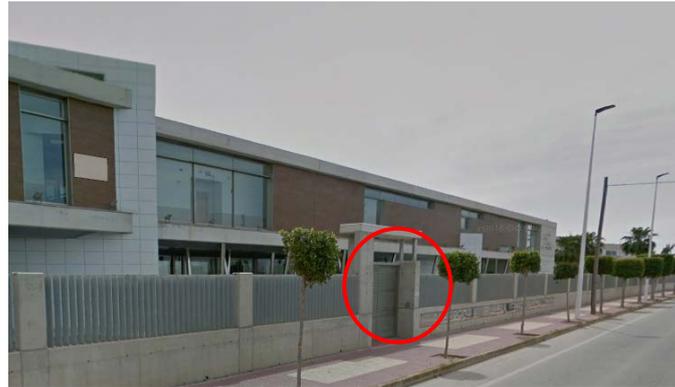
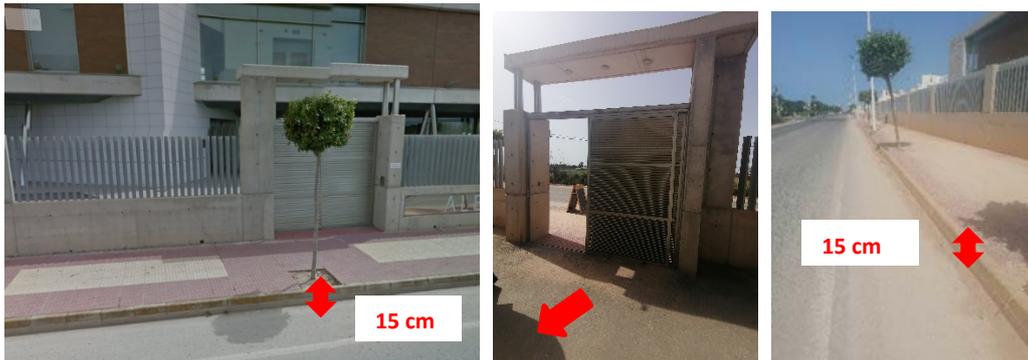
El acceso peatonal a la parcela se encuentra elevado unos 15 cm con respecto a la cota de la carretera RM-F33. No obstante, aunque las cotas reflejadas por el Sistema Nacional de Cartografía de Zonas Inundables para un periodo de retorno de T 500 años sea de 9 cm, el agua ha alcanzado en este punto cotas mayores en episodios de inundación recientes.

Figura 22. Huecos en el muro exterior. Puerta de acceso peatonal.

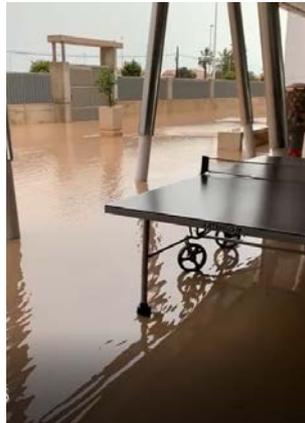
Figura 23. Puerta de Acceso peatonal. Entrada de agua.

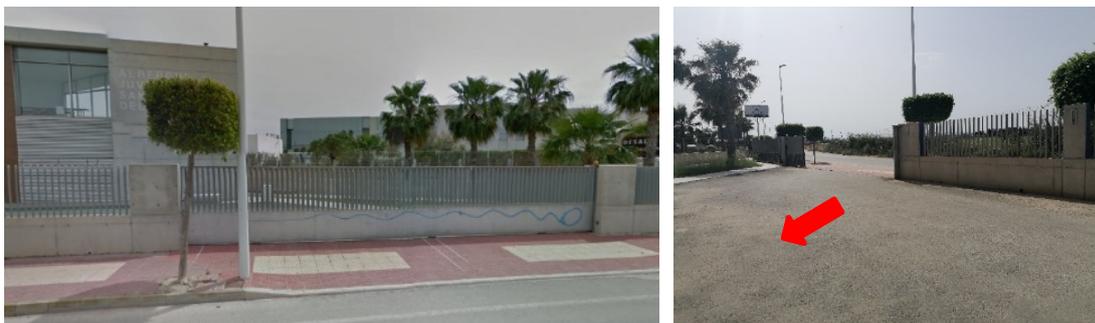
Figura 24. Huecos en el muro exterior. Puerta de acceso rodado.

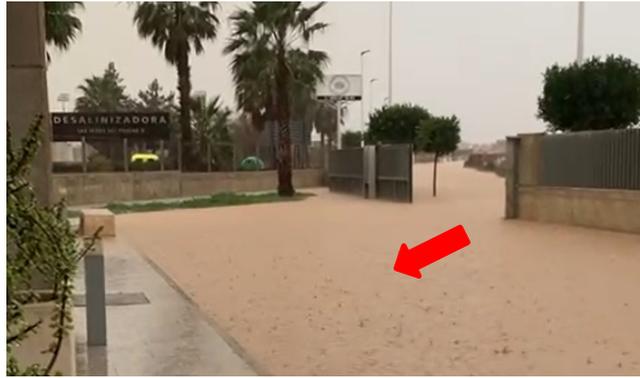
Figura 25. Puerta de Acceso rodado. Entrada de agua.

Al igual que en el caso de la puerta 1, se trata de una puerta corredera de 15 m de largo. en la que dispone en el acerado de un rebaje para favorecer el paso a las instalaciones, al tratarse de un acceso para tráfico rodado. Subrayar en este punto, que esta puerta se encuentra descajada, debido al hundimiento del terreno tras los reiterados episodios de inundación.

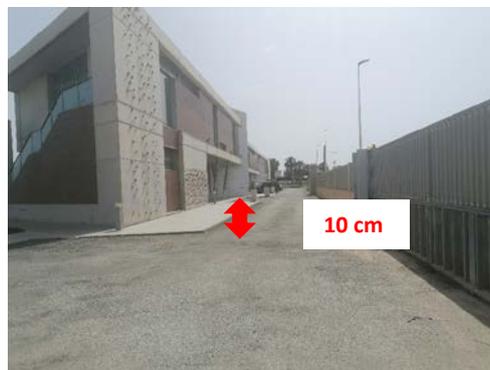
Previo a realizar un inventario detallado de aquellos puntos de acceso de agua al edificio, es preciso indicar que todos los accesos de la fachada norte cuentan con un pequeño escalón de aproximadamente 10 cm sobre la cota del terreno, constatándose durante los eventos de 2019 y 2020, que este escalón no evitó que entre el agua entrase en el edificio.

Figura 26. Escalón de 10 cm sobre la cota del terreno. Fachada norte

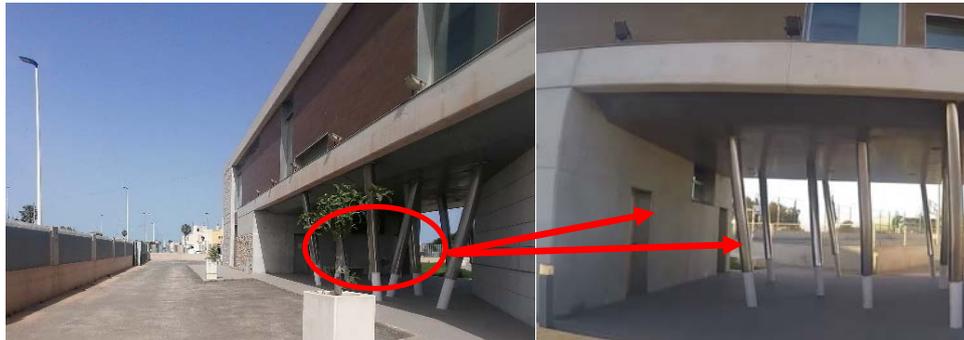
Figura 28. Puertas de acceso a baños en el módulo del rocódromo

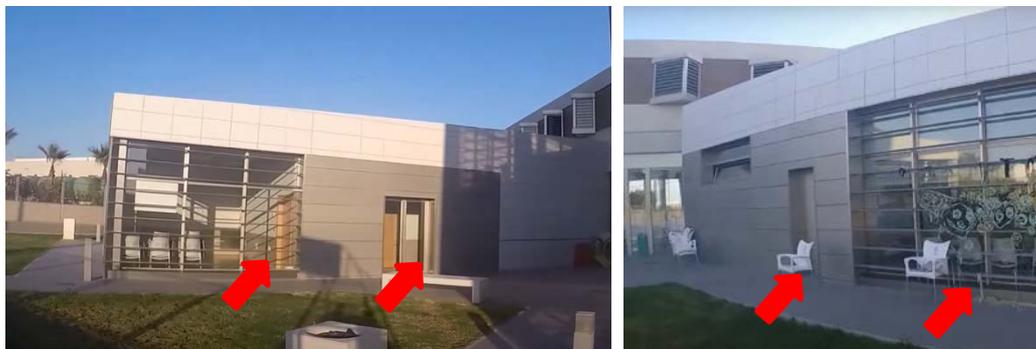
Figura 29. Posibles puntos de entrada de agua en el módulo de salas polivalentes y material de mantenimiento de la piscina

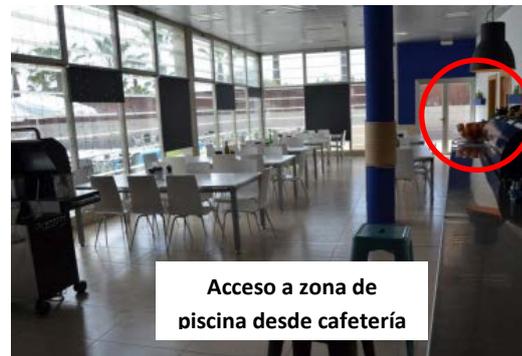
Figura 30. Punto de entrada de agua a cafetería.

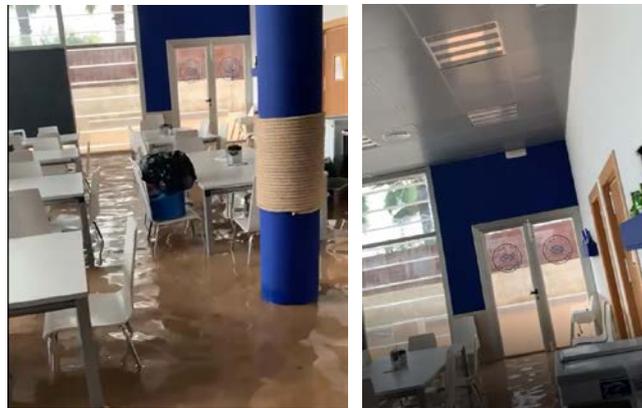
Figura 31. Efectos producidos en la cafetería como consecuencia de las inundaciones ocurridas

En esta zona, como consecuencia de los eventos ocurridos en episodios recientes de inundación (ver imágenes adjuntas), quedó dañado en torno a un 80% del mobiliario.

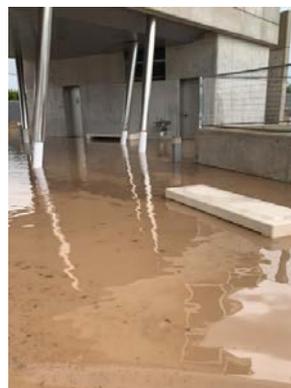
El almacén es uno de los elementos de la instalación que ha sufrido daños de forma reiterada durante los eventos de inundación. Debido a esto, durante 2018 se instaló un panel en la puerta de acceso, para evitar el paso del agua. Durante el evento acaecido durante 2019, se constató que, aunque el sistema evitó buena parte del flujo de agua, no era estanco en su totalidad.

Figura 35. Imagen de la inundación en las zonas aledañas al almacén

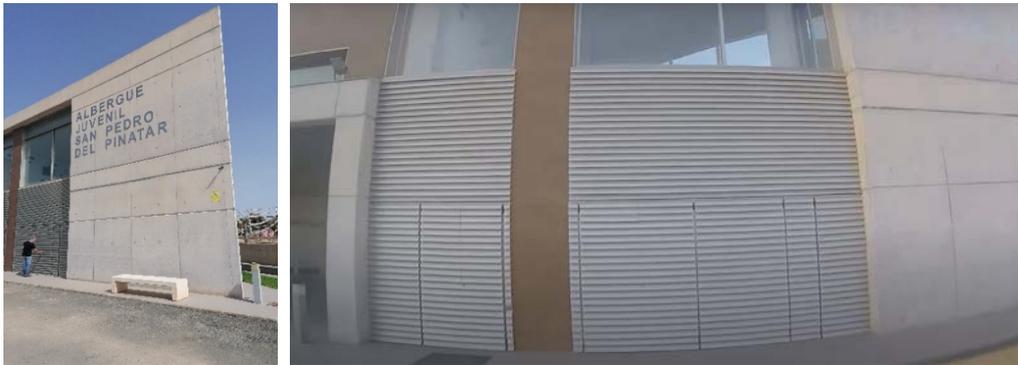
Figura 36. Acceso a sótano y cuartos de instalaciones

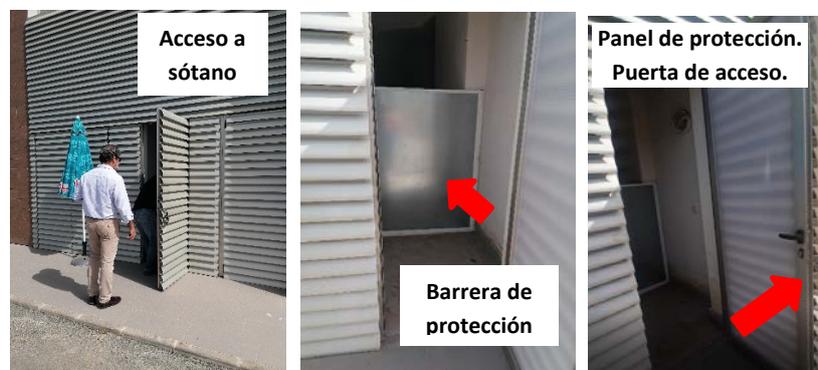
- Por un lado, una barrera de protección, no homologada, previa a las escaleras de acceso.
- Y por otro, un panel no estanco (tal y como se ha constatado en posteriores eventos de inundación) en la puerta de acceso a éste (ambas actuaciones se realizaron durante 2018).

Figura 37. Sistemas de protección instalados en acceso a sótano

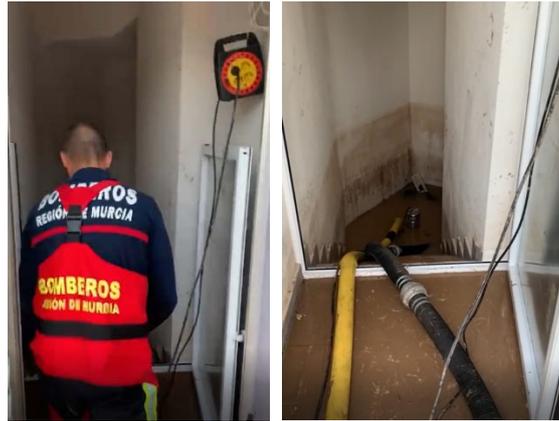
Figura 38. Efectos de inundación en sótano (año 2019)

Durante el evento acaecido el 14 de septiembre de 2019, se constató que los sistemas dispuestos disminuían enormemente el impacto en esta sala, aunque no evitaron que la cota de inundación alcanzase 1 m de agua y 30 cm de barro en este recinto.

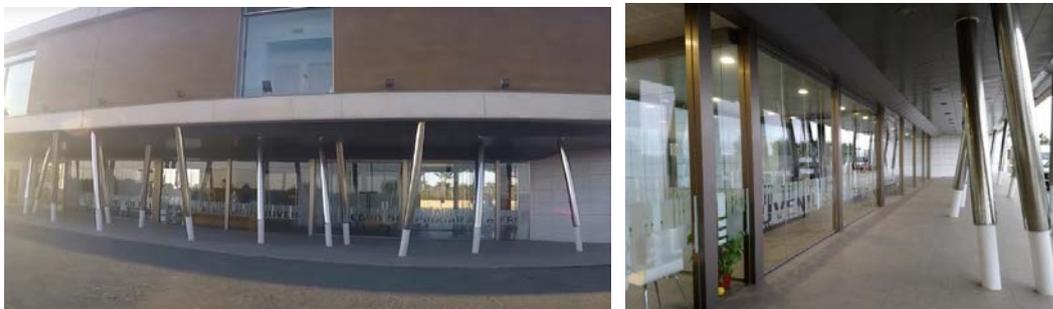
Figura 40. Muro cortina en la fachada principal

Se ha constatado que este muro es un punto de importante entrada de agua en caso de eventos de inundación.

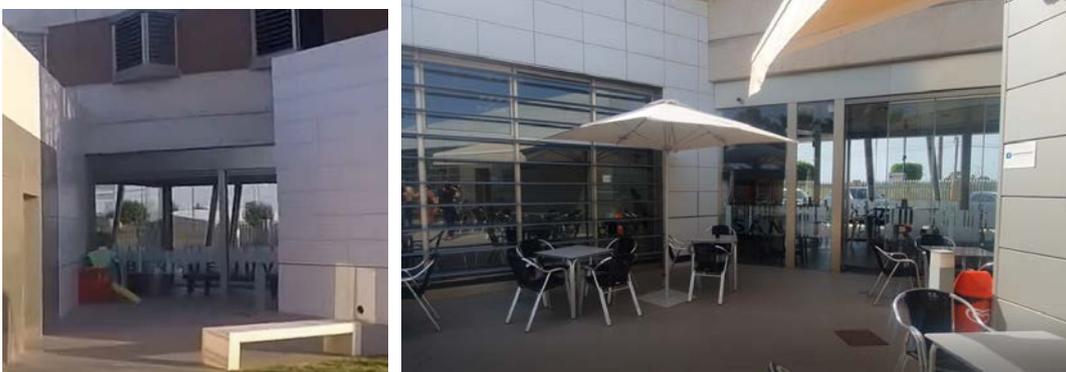
Figura 41. Fachada posterior. Muro cortina entre módulo de recepción y salas polivalentes, y entre este último y el módulo de cafetería

Igualmente, los módulos de recepción, salas polivalentes y cafetería cuentan con muros cortina en su fachada posterior, siendo estos muros, posibles puntos de entrada de agua en eventos de inundación.

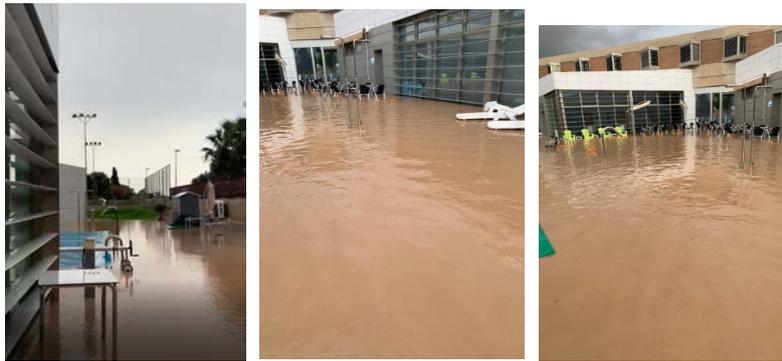
Figura 46. Efectos de las inundaciones en la zona de la piscina

Cabe indicar que, según la información proporcionada por el concesionario del albergue, tras las inundaciones acaecidas durante 2019, resultó necesario el acondicionamiento de las pistas deportivas y del vaso de la piscina, siendo necesaria la sustitución del sistema de bombeo de la piscina y del jacuzzi.

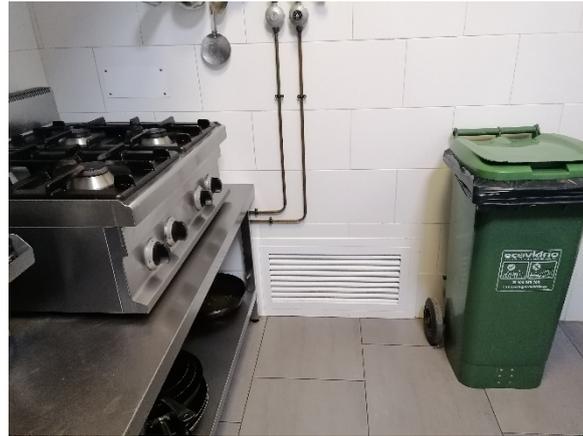
El acceso de agua a la cocina se produce de forma conjunta a través de la rejilla de ventilación y las cuatro puertas exteriores a esta.

Figura 48. Punto de acceso de agua por rejilla de ventilación

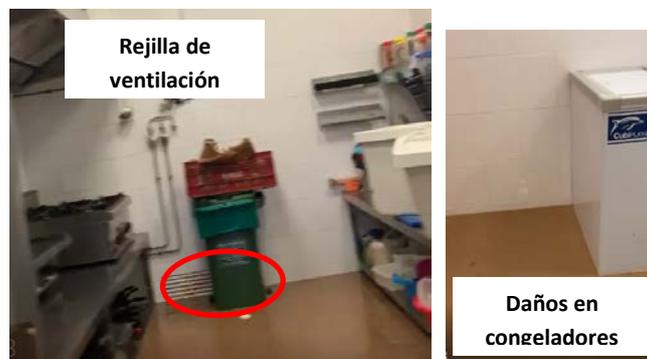
Figura 50. Efectos de la inundación en la cocina

Tras los episodios de inundación ocurridos en el edificio, el concesionario instaló un sistema de protección no homologado en la rejilla de ventilación de esta sala, constatándose durante las inundaciones de 2020, que, aunque este sistema siguió permitiendo en parte la entrada de agua, evitó buena parte de la entrada de barro en las instalaciones.

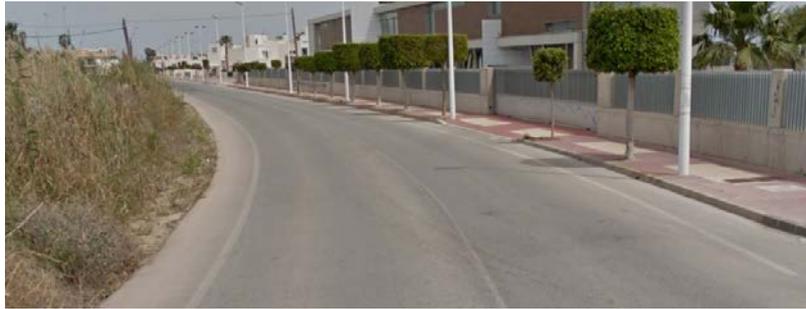
En las instalaciones no se ha constatado la existencia de rejillas o de sistemas de drenaje urbano, así como tampoco se observaron imbornales de saneamiento u otros sistemas de desagüe en la carretera RM-F33.

Figura 52. Fotografía que muestra la falta de imbornales en la RM-F33

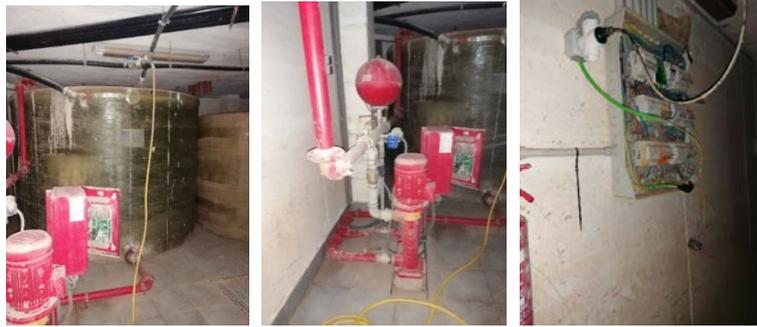
En el sótano del edificio se encuentra el sistema contraincendios del centro, un cuadro eléctrico (que no es el general) y un grupo de presión para el abastecimiento al centro.

Figura 57. Instalaciones en sótano

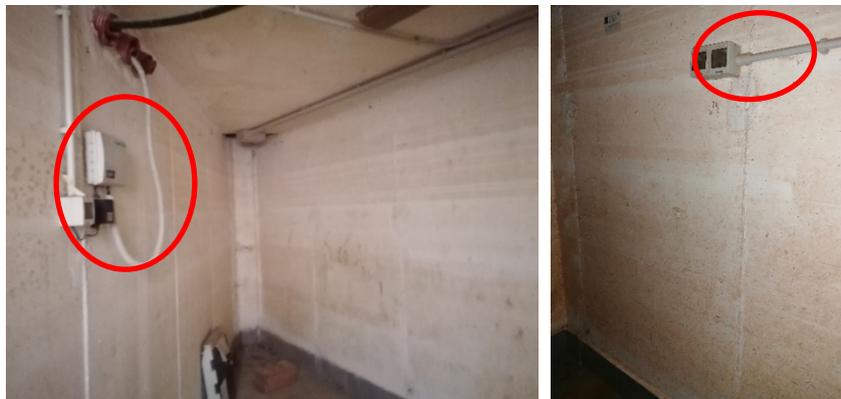
Dadas las cotas de inundación que se han producido en las plantas sótano y baja, ha sido necesaria la reparación de diferenciales, magnetotérmicos y enchufes durante 2020.

Figura 58. Tomas situadas en planta sótano

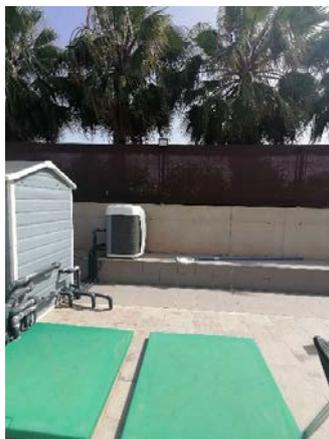
Instalaciones en piscina: tras las inundaciones de enero de 2020, quedaron inutilizados los motores del vaso principal, jacuzzi, chorro y cervicales. El gasto de la reposición de estos servicios, más la limpieza del vaso y rejuntado del gresite ascendió a 9.660,49 €.

Figura 59. Ubicación de motores del vaso principal, jacuzzi

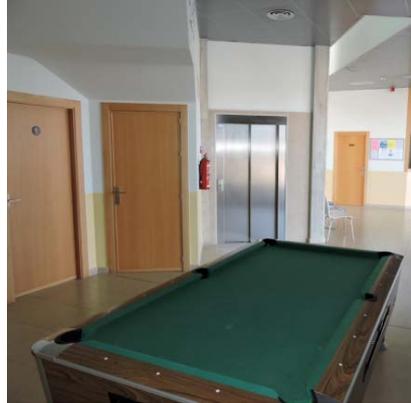
Ascensor (ubicado en hall de entrada): Durante las recientes inundaciones de 2020, el ascensor quedó inutilizado por la entrada de agua. Las reparaciones que se realizaron en él supusieron un coste de 3.612,74 €.

Figura 60. Ubicación de ascensor en hall de entrada

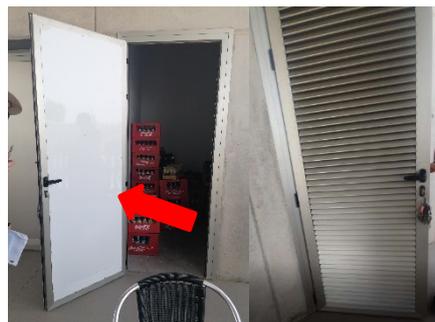
- **Paneles de protección en puerta de entrada al almacén y puerta de entrada a sótano.** Se ha constatado al igual que en el caso anterior, que este sistema evita la entrada de barro, reduciendo en gran medida la entrada de agua por las rejillas de las puertas.

Figura 63. Panel de protección en puerta de almacén

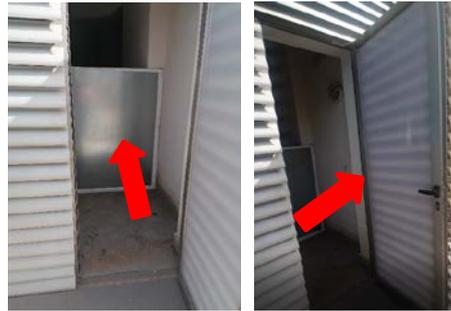
- **Barrera de protección instalada en la puerta de entrada a sótano.** Aunque se ha constatado, al igual que en casos anteriores, que este sistema no es estanco, sí que evita la entrada de barro en el sótano, reduciendo en gran medida la cantidad de agua que se filtra por las rejillas de la puerta.

Figura 64. Panel de protección y barrera en puerta de sótano

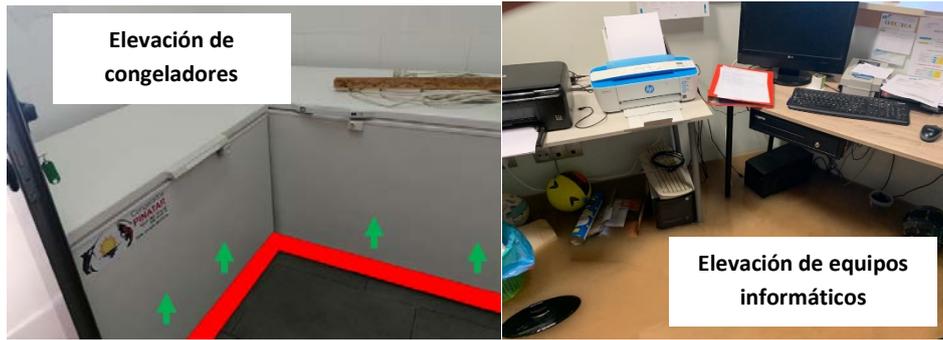
Figura 66. Actuaciones a realizar. Estrategia tolerar.

- **Elevar todo el sistema eléctrico, sistemas informáticos y rack de comunicaciones** que se encuentre por debajo de la cota de inundación.
- **Elevar los congeladores y electrodomésticos de la cocina.**
- **Disponer de un plan de actuación y traslado de elementos móviles de la instalación** a un lugar seguro.

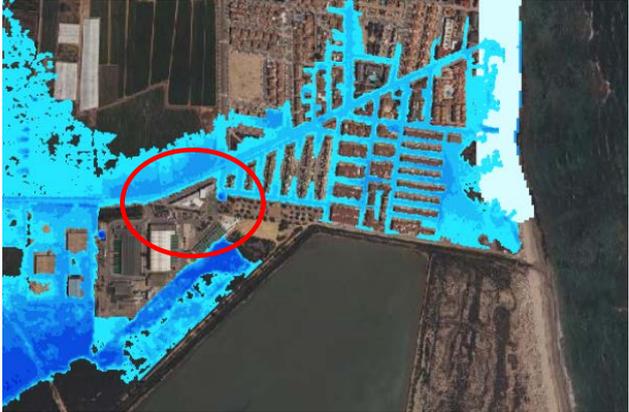
Inventario de detalle	
1. Acceso y redes	
Afección a caminos de acceso	
¿Acceso en ZI?	<p>Si Fotografías</p> <p>T500</p>

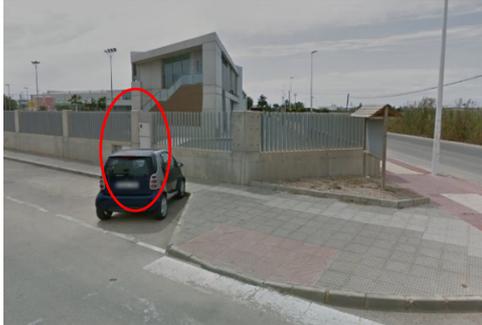
<p>Acometida Exterior. Ubicación Calle Bahía de Algeciras.</p>

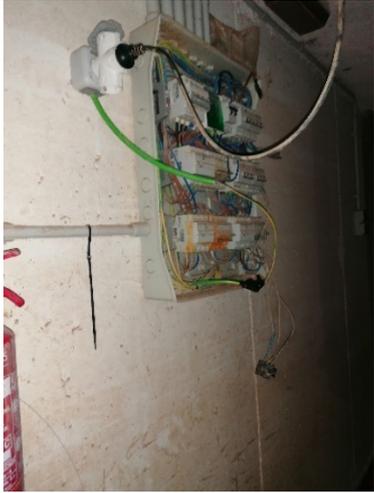
<p>Cuadro del sótano. (No es el cuadro general).</p>
Descripción instalación/ ubicación fuente	No dispone grupo electrógeno de emergencia.		
¿Suministro de emergencia?			
GAS	¿Afección?		Fotografías.
Descripción instalación/ ubicación

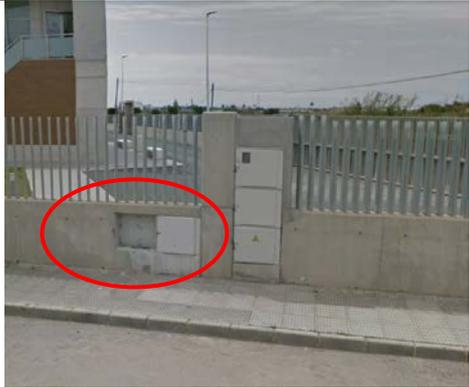
Acometida en la Calle Bahía de Algeciras			
Descripción instalación/ ubicación			
SANEAMIENTO	¿Afección?		Fotografías.
Descripción instalación/ ubicación	Entrada de agua por el saneamiento durante las inundaciones.		
COMUNICACIONES	¿Afección?		Fotografías
Descripción instalación/ ubicación

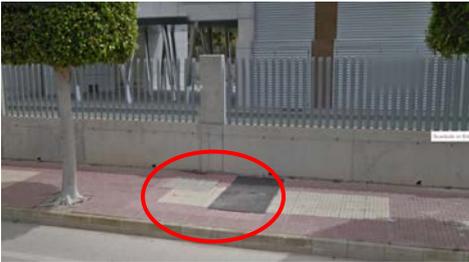
Acometida de comunicaciones sobre acera RM-F33			
¿Instalación alternativa?			
INTERNET	¿Afección?		Fotografías
Descripción instalación/ ubicación

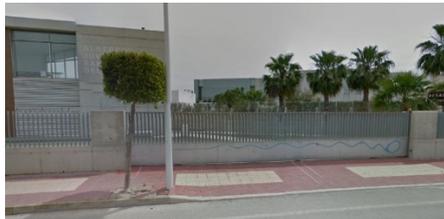
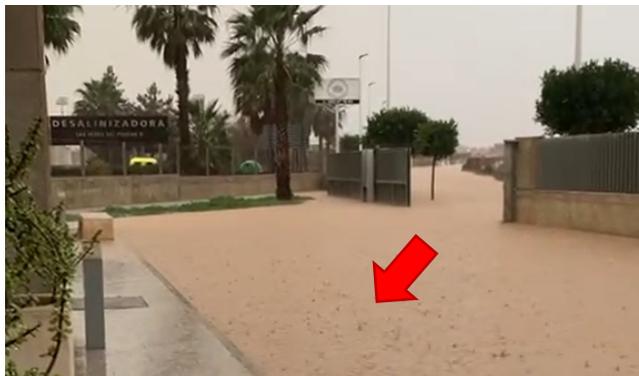
PUERTA 3. Se encuentra aún desencajada, se ha producido el hundimiento del terreno por las inundaciones. Los motores de la puerta no funcionan (3000 kg).

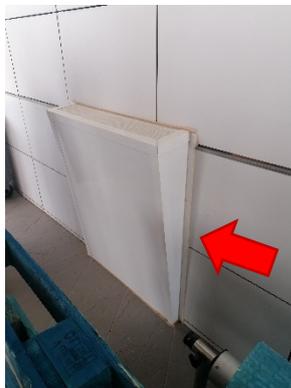
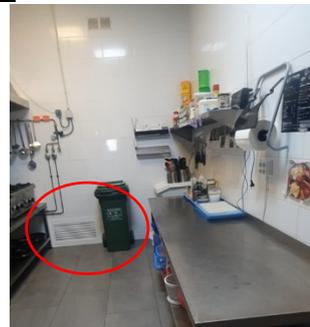
Sistema de protección en el respiradero de la cocina

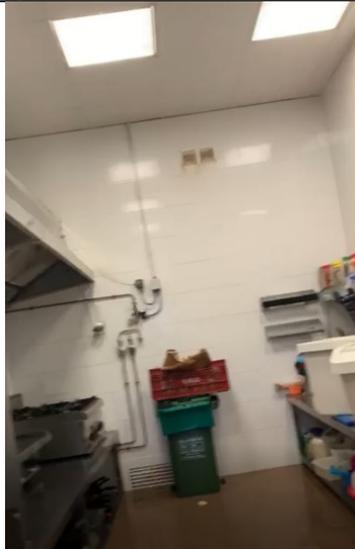
Dispone de un sistema de protección.
Durante las inundaciones de 2020, se constató que, aunque entró agua, evitó la entrada de barro.

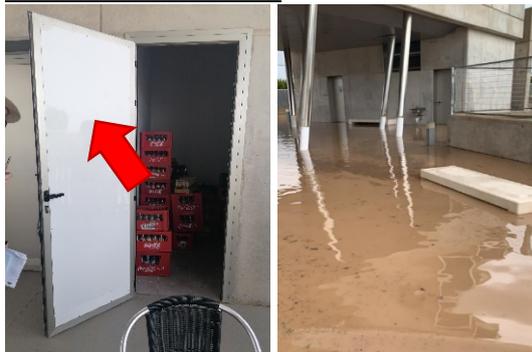
PUERTAS EXTERIORES.

Disponen de protección.

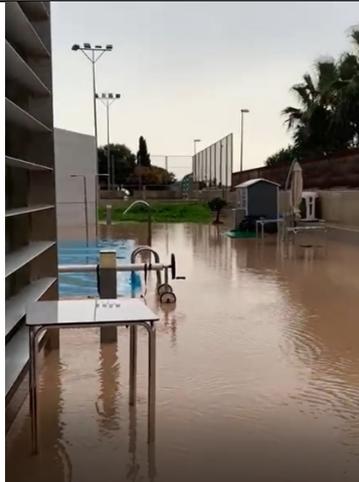
- ✓ Tras las inundaciones de 2019, se sustituyó el sistema de bombeo de la piscina y jacuzzi y se realizaron obras en el vaso de ésta.
- ✓ Las aguas en este punto alcanzaron los 1,25 m.
- ✓ La pista deportiva se llenó de agua igualmente.

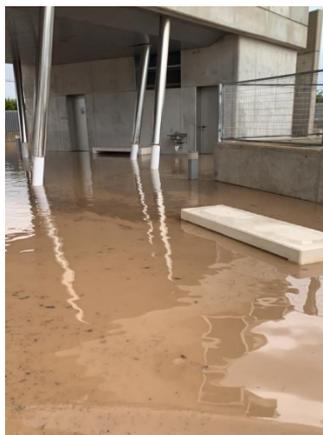
Puertas del almacén. Disponen de protección (Paneles, No es estanco pero evita que entre el barro). Antes de la disposición de los paneles el agua entraba por estas puertas. Cota de la inundación en este punto 1,25 m.

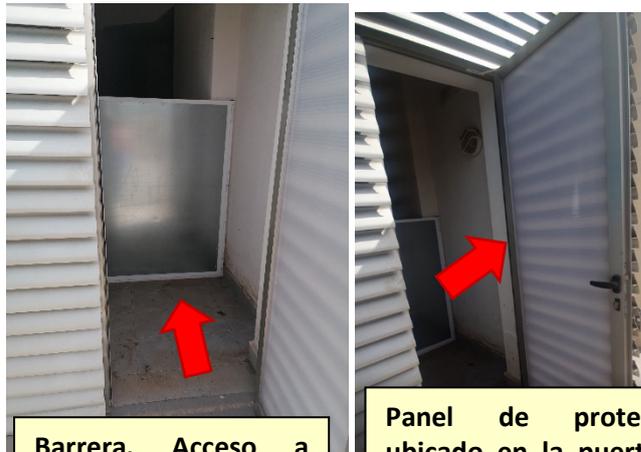
Barrera. Acceso a sótano.

Panel de protección ubicado en la puerta de acceso a sótano.

Entrada al sótano con sistema de protección. Barrera en el acceso por escaleras y paneles no estancos en la puerta.

Actuaciones realizadas durante 2018.

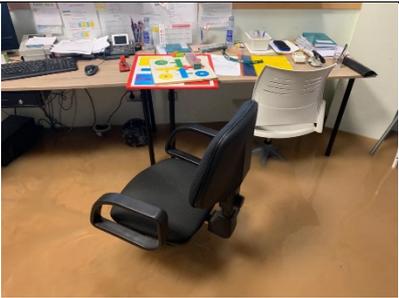
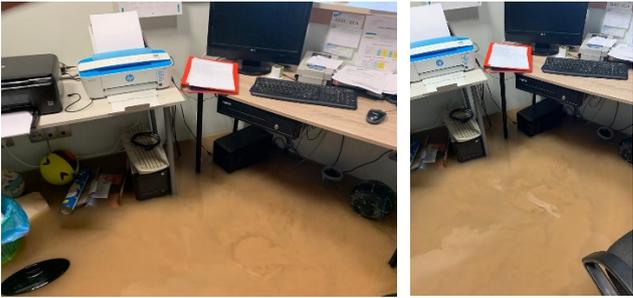
Tras las inundaciones se tuvo que sustituir el ordenador y recuperar los datos del disco duro del anterior.		
Localización de los stocks/ recambios, almacenaje de elementos sensibles.		
Depósitos de combustible y/o gas: anclaje		
5. Organización de la instalación		
Suministros críticos para garantizar durante la emergencia en caso de no evacuación		
Alimentos	Sí	
Suministro de agua sanitaria	Sí

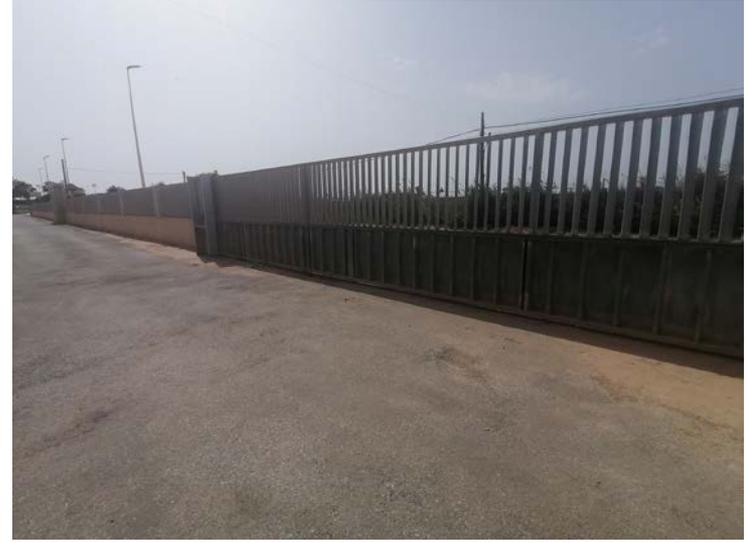
Una de las puertas de acceso al tráfico rodado.
Orientación Norte.

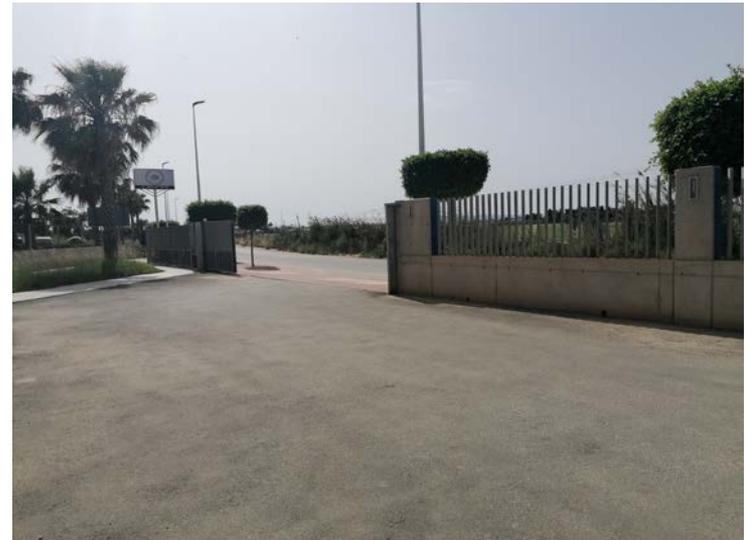
Segunda de las puertas de acceso al tráfico rodado.
Orientación Norte.

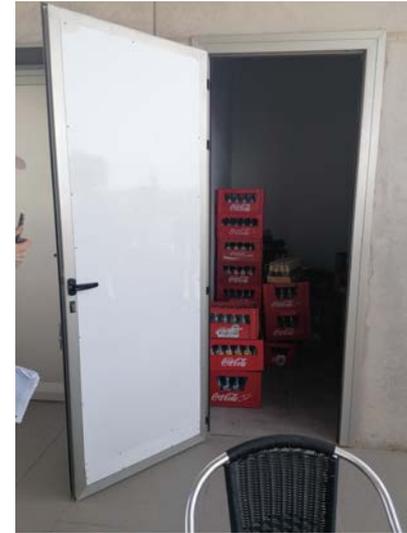
Zona de almacén. La puerta dispone de un panel no homologado de protección (no estanco)

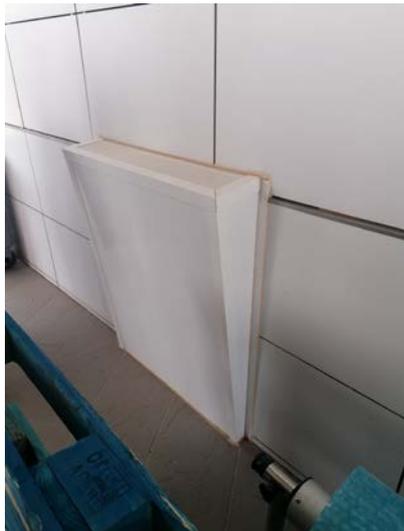
Carcasa de protección no homologada frente a inundaciones, dispuesta en el respiradero de la cocina

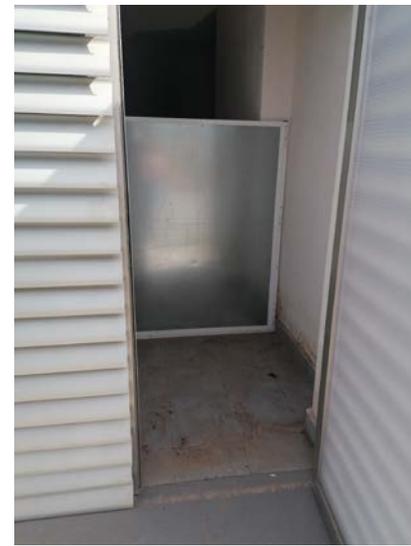
Puerta de acceso a planta sótano. Dispone de un panel no homologado, no estanco, y una barrera de protección.

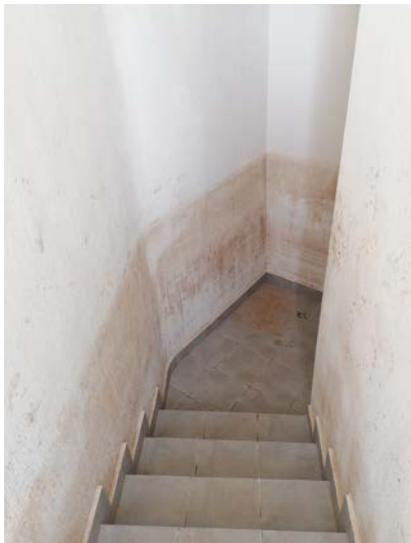
Detalle de la marca del nivel de agua alcanzado durante la inundación del 2020

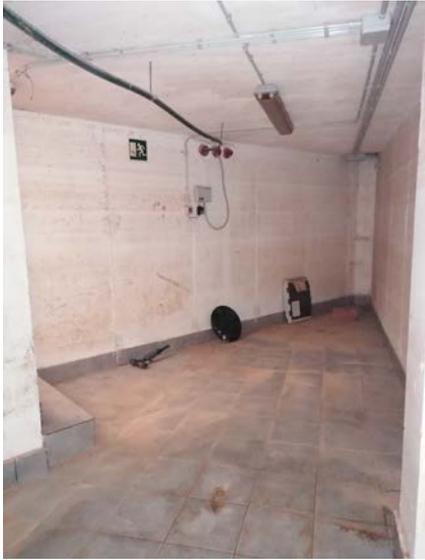
Ubicación de las tomas en planta sótano. Marca de inundación

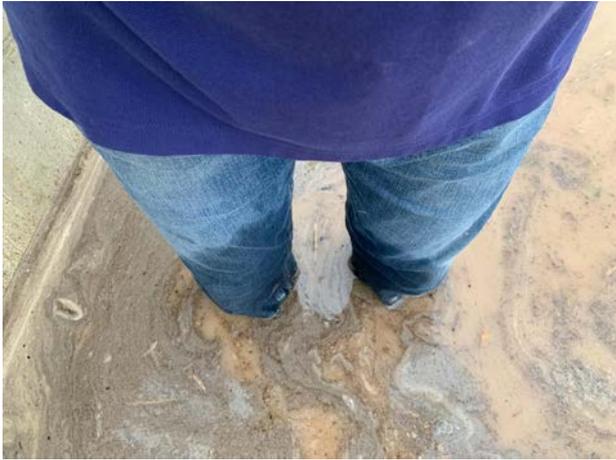
Efectos de los eventos de inundación en la puerta de acceso a tráfico rodado a vehículos

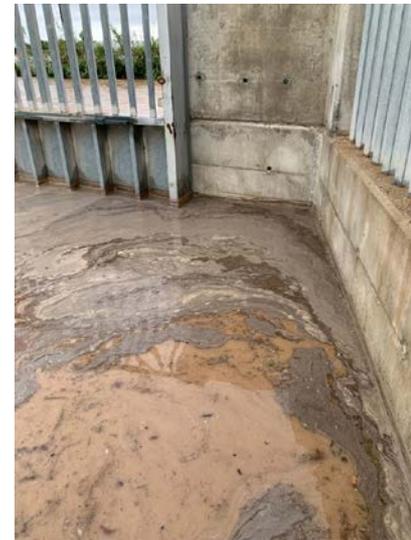
Efectos de los eventos de inundación en la puerta de acceso a tráfico rodado a vehículos

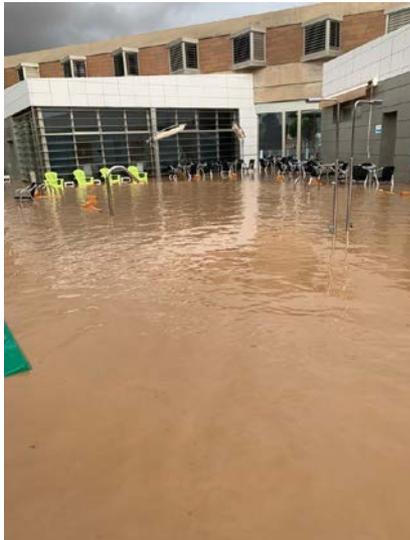
Vista de la zona de la piscina y acceso posterior a cafetería tras evento de inundación

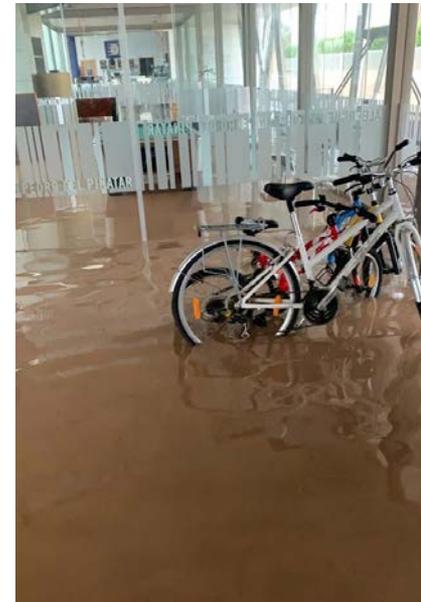
Vista del corredor central durante los eventos de inundación

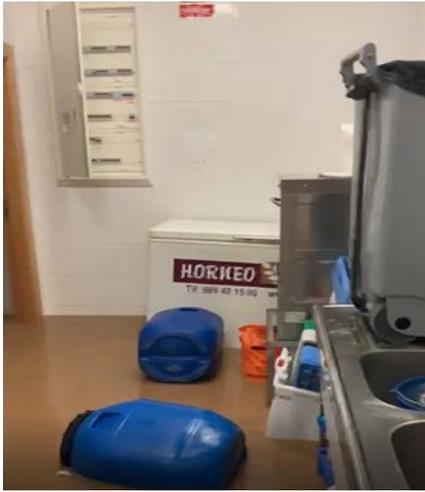
Efectos de los eventos de inundación en cocina

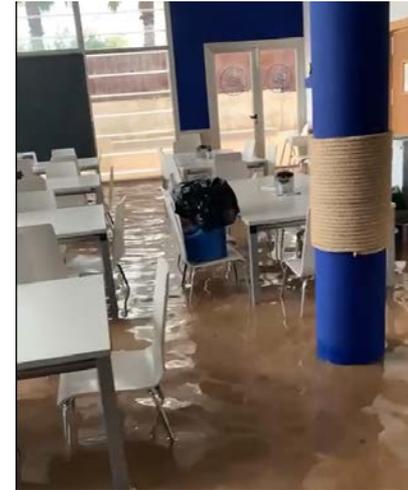
Efectos de los eventos de inundación en la cafetería
