# PROGRAMAS PILOTO DE ADAPTACIÓN AL RIESGO DE INUNDACIÓN Y DE FOMENTO DE LA CONSCIENCIA DEL RIESGO DE INUNDACIÓN EN DIVERSOS SECTORES ECONÓMICOS

LOTE 3: EQUIPAMIENTOS URBANOS Y EDIFICACIONES

## CASO PILOTO: INFORME DE DIAGNÓSTICO

### **CENTRO DE EDUCACIÓN INFANTIL Y PRIMARIA (CEIP) PLURILINGÜE DE RIBADAVIA (OURENSE)**

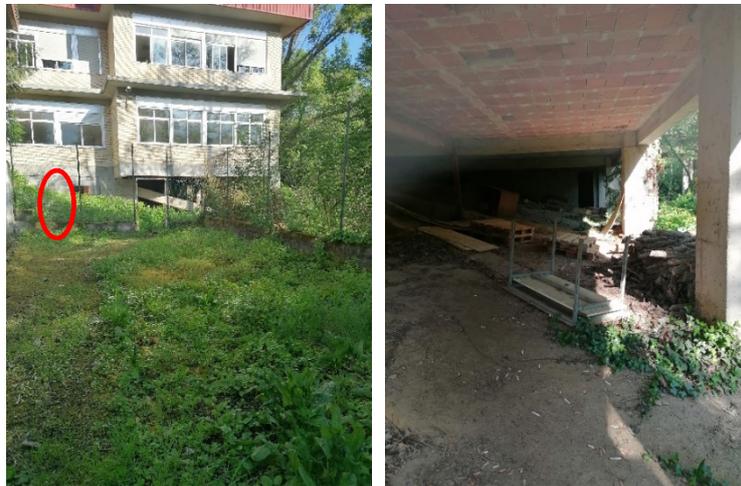
El edificio principal, afectado en caso de inundación en su fachada este, presenta una puerta por la que podría entrar el agua.

Figura 23. Puerta en edificio principal

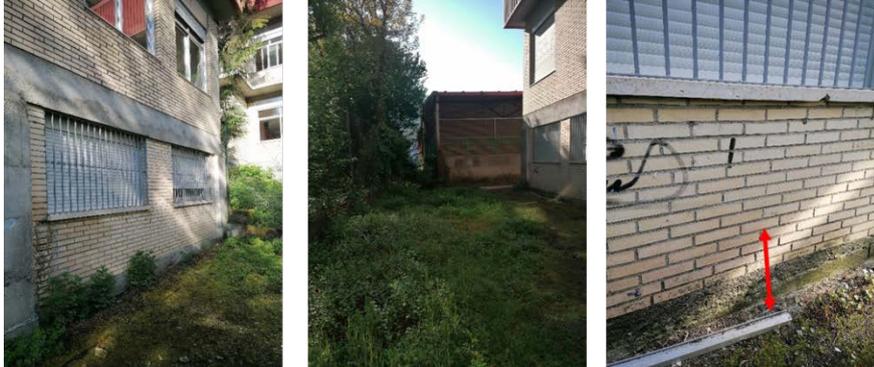
Figura 25. Edificio administrativo en la zona próxima al Regueiro de Gateira

En las inundaciones del año 2007, en el punto más cercano al cauce del Regueiro de Gateira, el agua alcanzó la cuarta hilera de ladrillos. Para avenidas con períodos de retorno  $T=10$ , la cota de agua (1,13 m) ya superaría las ventanas en esa zona.

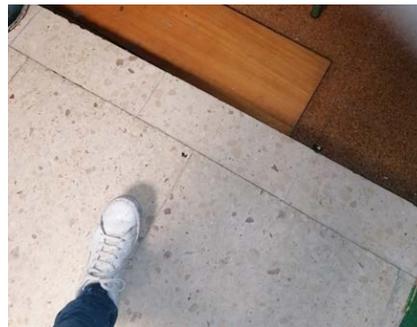
Figura 26. Escalón de 11 centímetros

Parte de la planta semisótano del edificio administrativo está elevada unos 11 cm. Durante la inundación de 2007, el agua no llegó a superar la altura de este escalón. Sin embargo, en avenidas de  $T=10$  años y superiores, el agua podría superarlo.

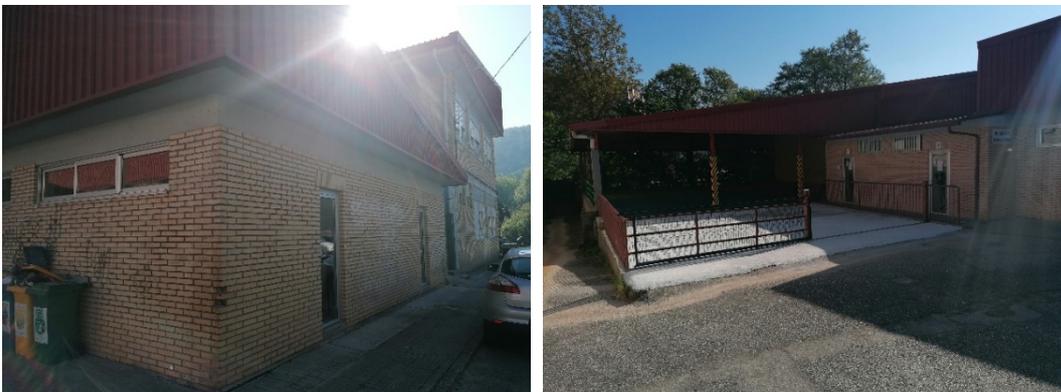
El edificio anexo presenta puertas de entrada a vestuarios y aseos. En caso de inundación, el agua no llegaría a entrar por sus ventanas.

Figura 27. Edificio anexo: Fachada suroeste: vestuarios y aulas (a la izquierda). Fachada noroeste: puertas de entrada a los aseos desde el porche (a la derecha)

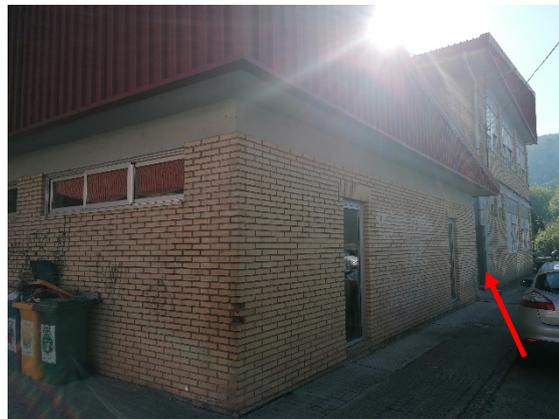
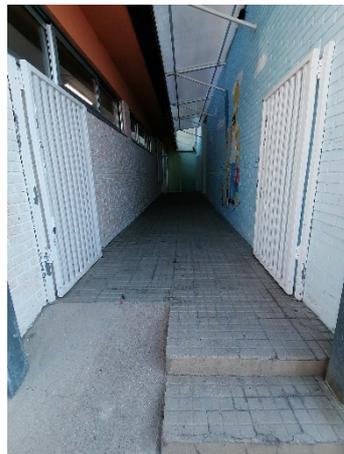
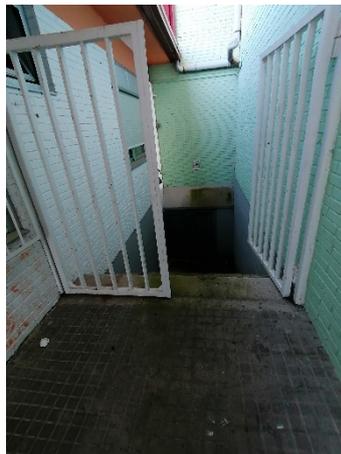
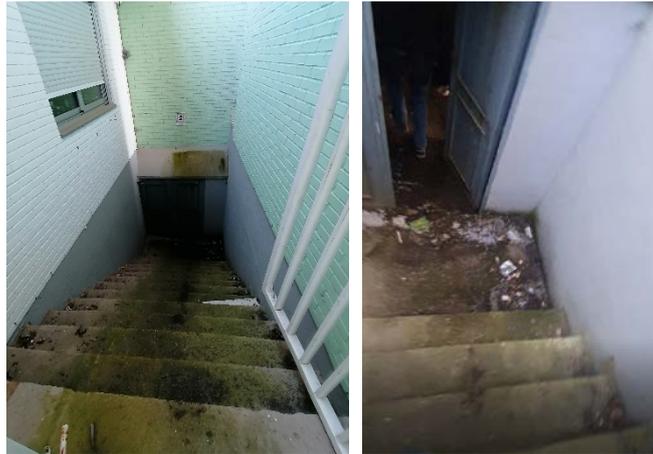
Figura 29. Acceso al sótano del edificio anexo, fachada suroeste

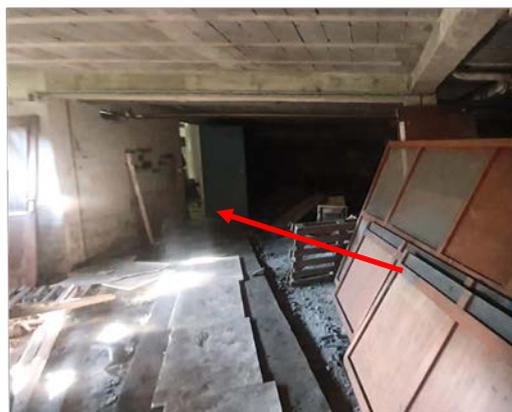
Figura 31. Puerta de acceso a cuarto calderas en el sótano

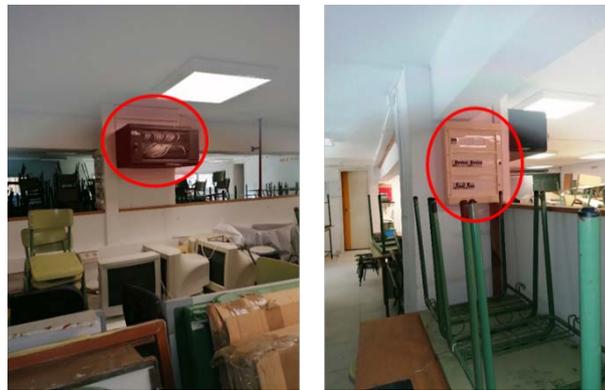
El cuadro eléctrico y el de comunicaciones están ubicados en la planta semisótano del edificio administrativo. Ambos dispositivos se encuentran elevados, por lo que sólo se verían afectados para avenidas de T500:

Figura 34. Cuadro eléctrico y de comunicaciones

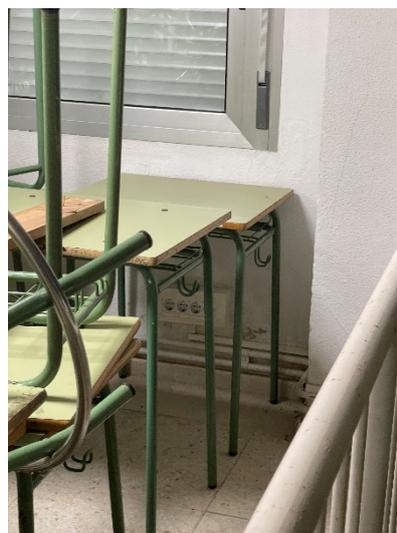
En la planta semisótano del edificio administrativo, se observan interruptores de la luz a poca altura que podrían verse afectados en caso de inundación.

Figura 35. Interruptores de luz en la planta semisótano del edificio administrativo

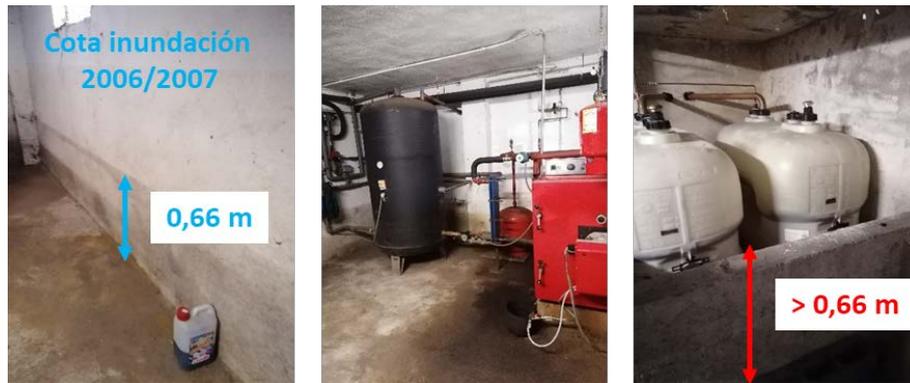
Los depósitos de combustible están protegidos por un murete perimetral, que no fue sobrepasado por el agua durante las inundaciones del 2007, cuando en ese punto se alcanzaron los 66 cm:

Figura 36. Caldera y depósitos de combustible ubicados en la planta sótano del edificio anexo

- Elevar la instalación de la caldera de la planta sótano del edificio anexo a la planta baja  
En la visita realizada al CEIP, no se han advertido otros usos útiles de este sótano más que el cuarto de las instalaciones. Se propone condenar el acceso al sótano y así evitar el acceso de agua por esta puerta.
- Impermeabilización de la fachada del edificio hasta la cota de 2 metros de las zonas en contacto con las aguas crecidas del Regato de Gateira, con lo que se reducirán los daños y humedades que se produzcan en la estructura del edificio.

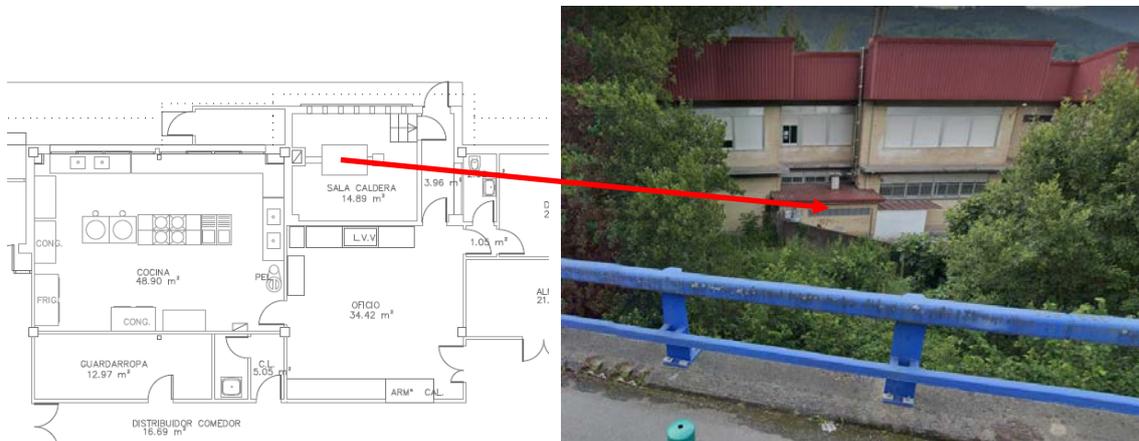
La sala de caldera del edificio principal, en la planta baja (fachada noroeste), no se vería afectada en ninguno de los tres periodos de retorno estudiados.

Figura 37. Sala de caldera de edificio principal

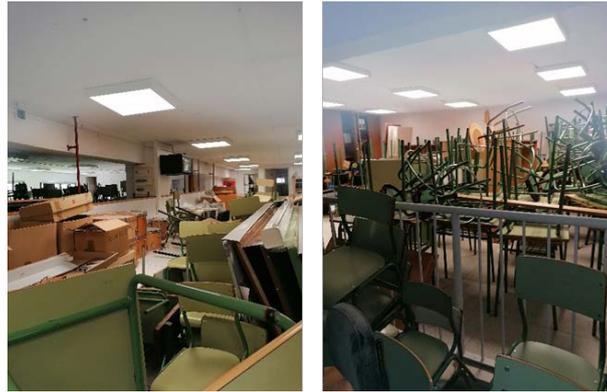
La planta semisótano del edificio administrativo se utilizaba, en otros tiempos, para desarrollar actividades extraescolares. La baja natalidad de la zona y la transformación de CPF (Ciencias aplicadas a la Actividad Profesional) a CEIP, sumados a los episodios de inundación acaecidos y las humedades que presenta esta planta, hacen que, actualmente, se destine a almacén de mobiliario educativo, sin previsión de volver a ponerla en uso.

Figura 38. Mobiliario almacenado en la planta semisótano del edificio administrativo

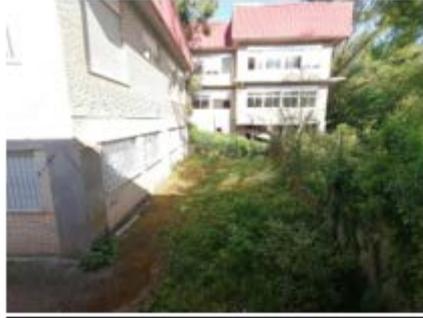
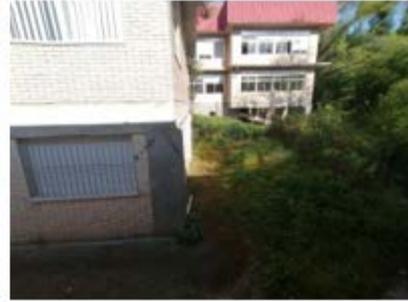
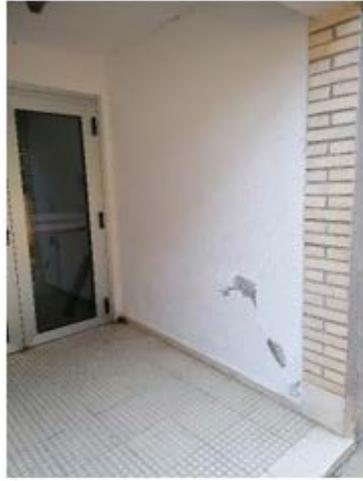
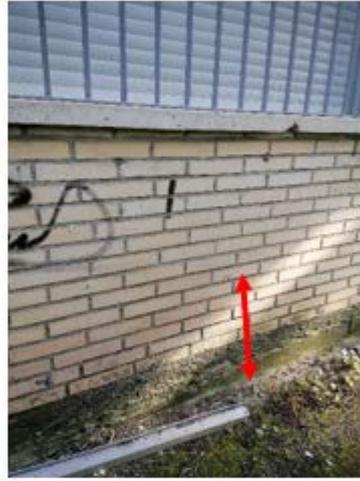
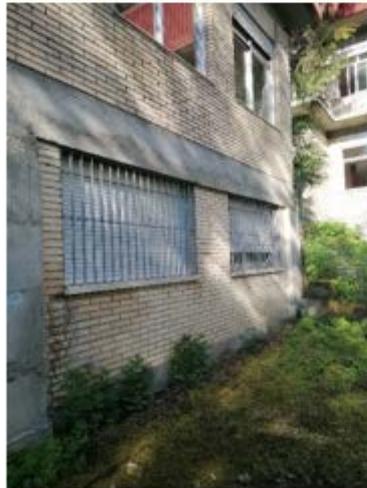
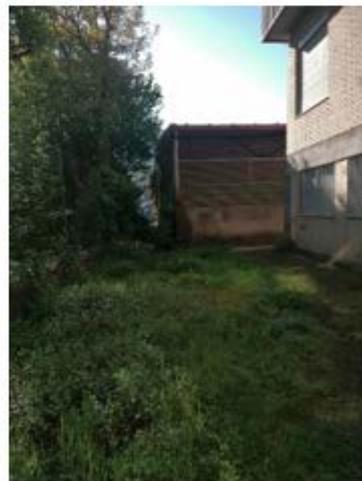
*Fotografías que muestran la situación del edificio en la zona colindante con el río Avia. (A este acceso le hemos denominado Acceso II de la zona afectada)*

- La inundación llegó hasta la cuarta hilera de ladrillos. Existe una marca de agua, aunque no se aprecie en la fotografía (Ladrillo más cemento aproximadamente 10 cm más aproximadamente 20 cm de hormigón= 60 cm).

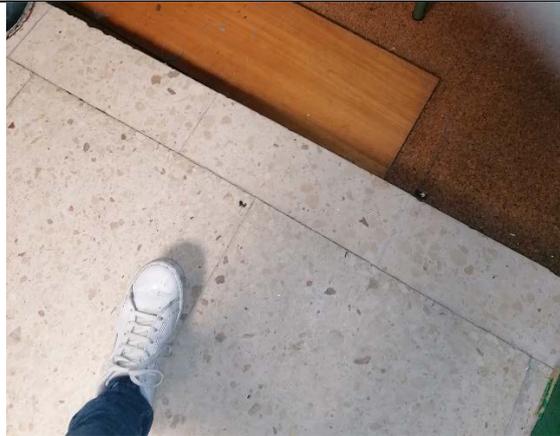
- En esta zona el agua no llega a sobrepasar la altura del escalón que figura en la fotografía que presenta 11 cm de altura.

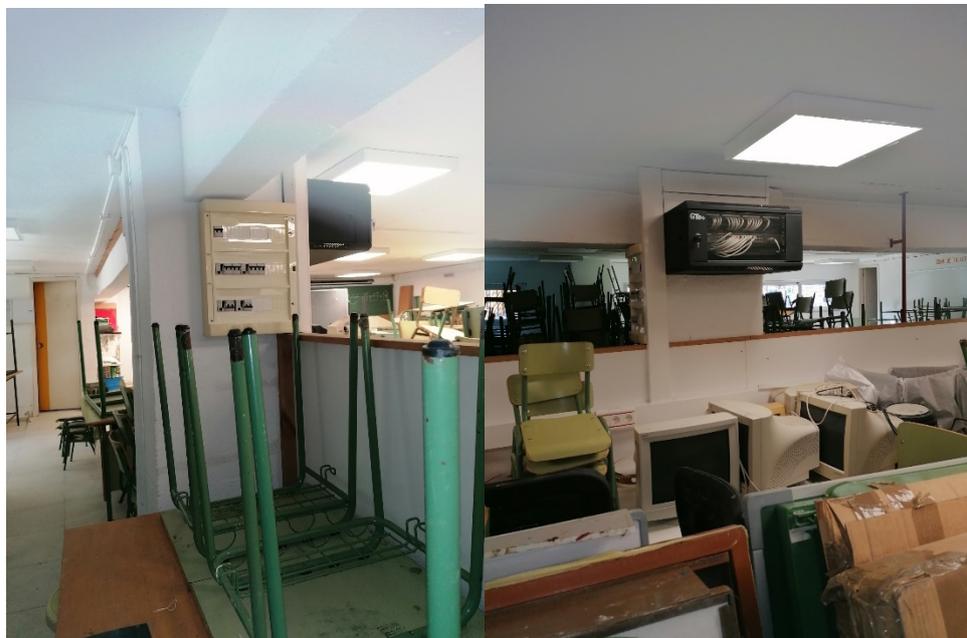
- Las fotografías muestran la ubicación del cuadro eléctrico y comunicaciones de esta planta (Ambos se encuentran elevados).

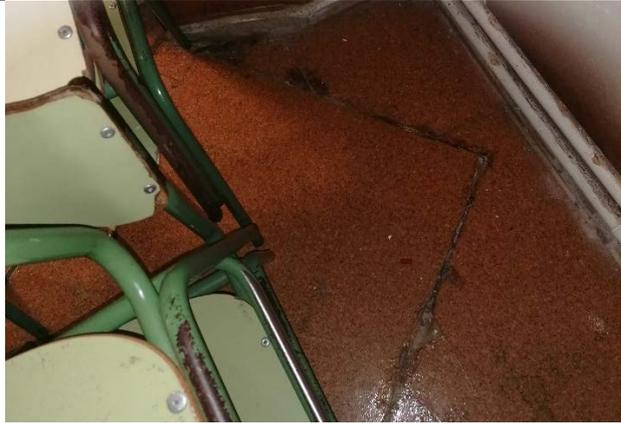
- Como se observa en la fotografía, en esta planta, existe una arqueta.

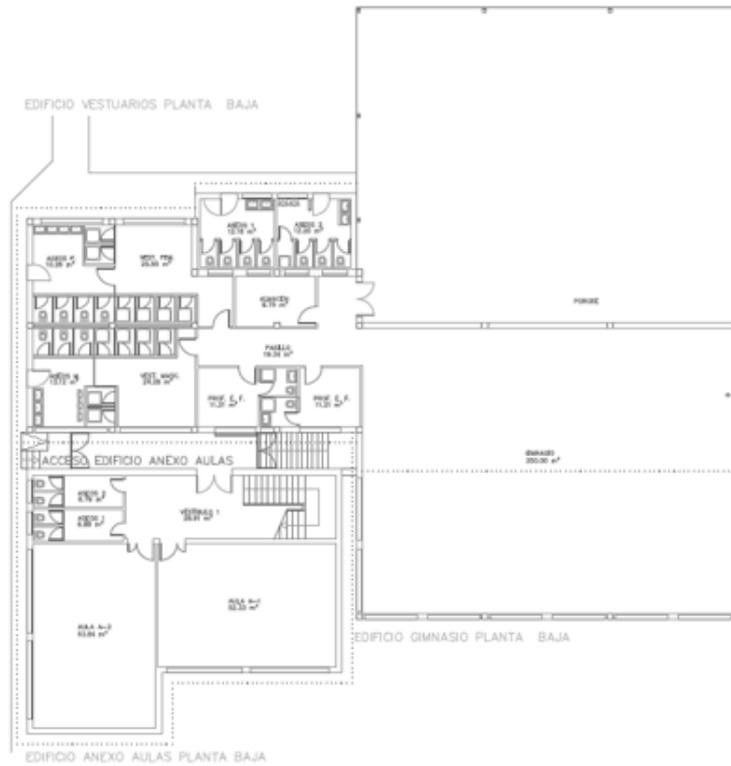
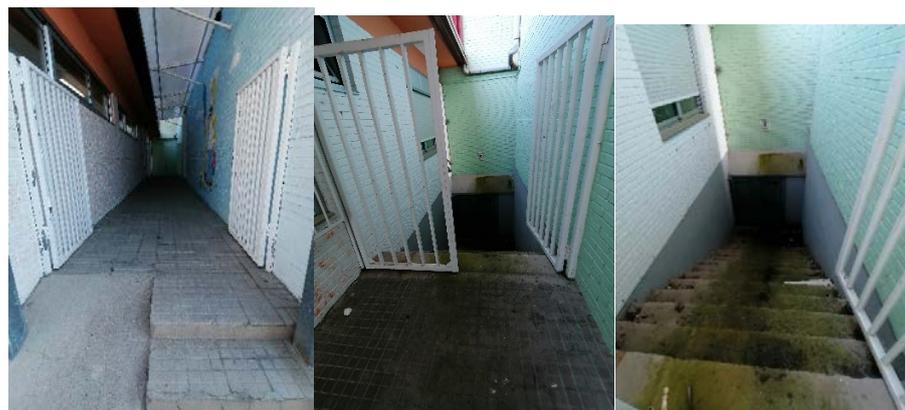
- Acceso al sótano del edificio y al cuarto de calderas. Acceso que hemos denominado I.

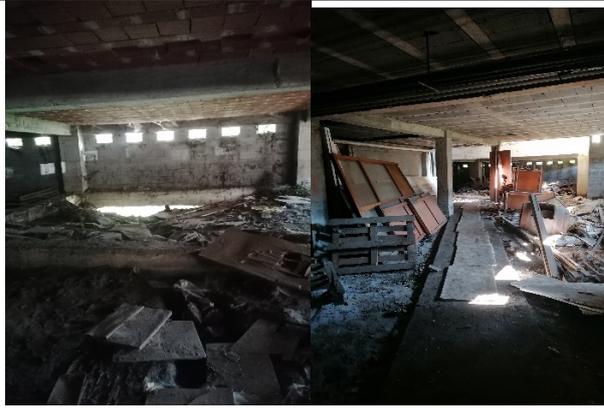
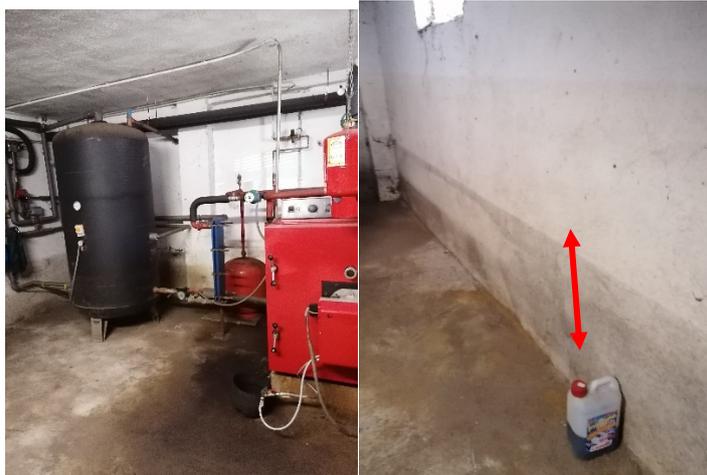
- Cota de inundación en esta planta 66 cm (Fotografía de la marca de agua. Marca producida los años 2006-2007)

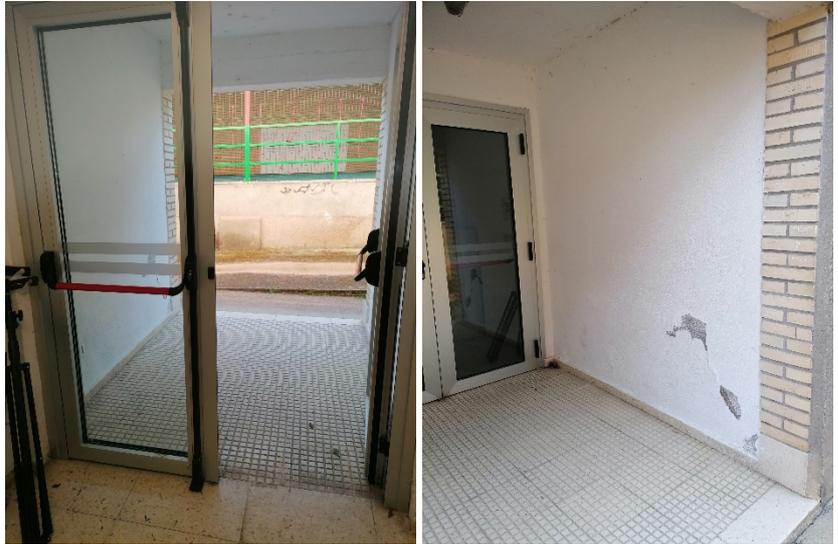
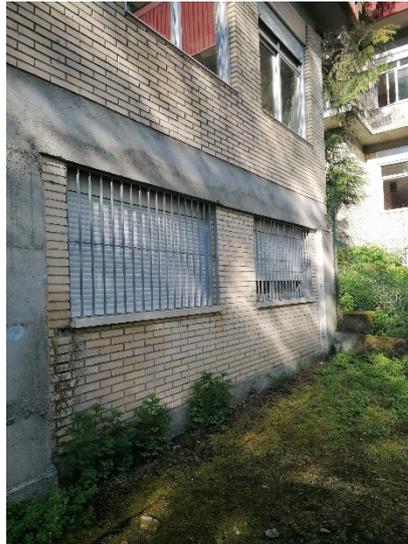
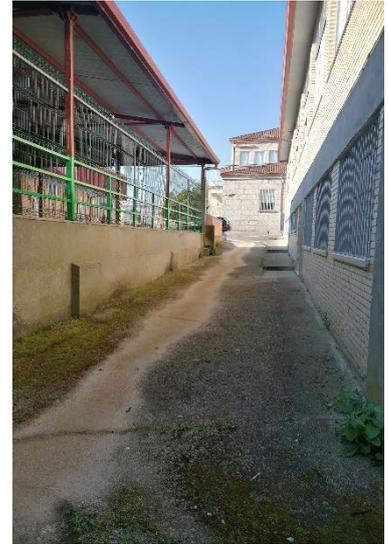
Fotografías  
Acceso y fachada edificio  
administrativo.

- Ubicación de los interruptores de la luz en esta planta elevados con respecto a la cota de la inundación (40 - 60 cm).
- En las fotografías pueden apreciarse daños en los revestimientos de dicha entrada debidos a la humedad.

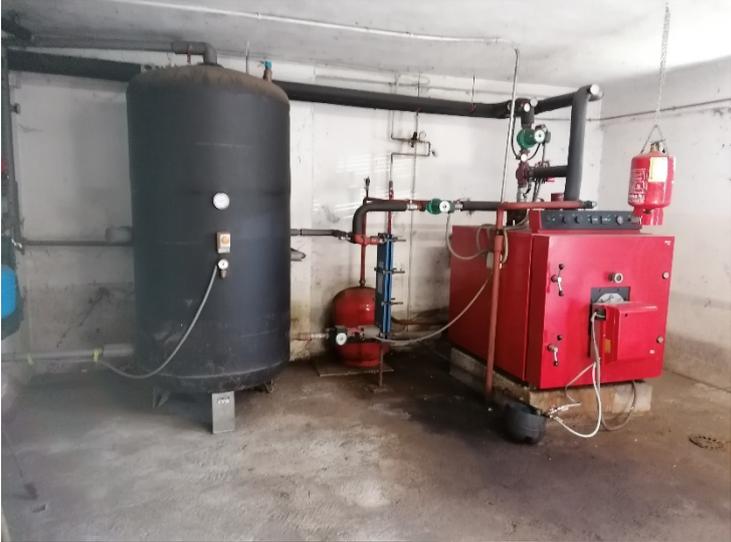
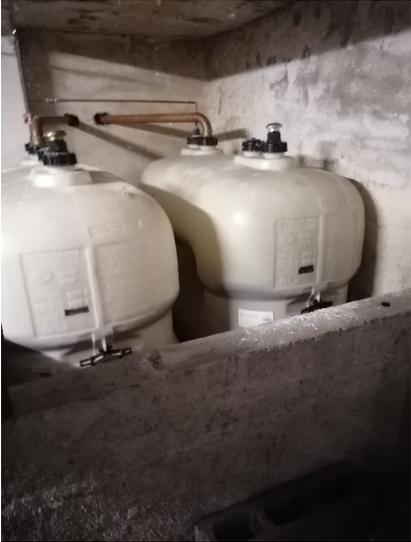
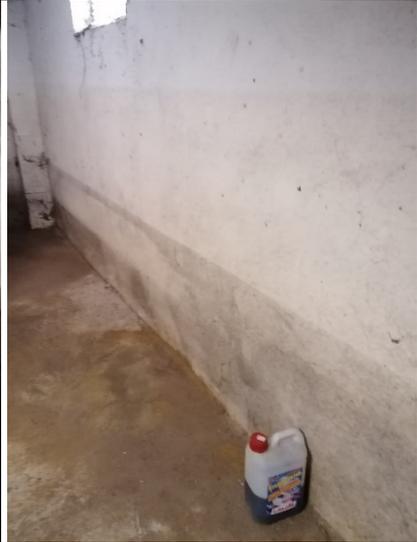
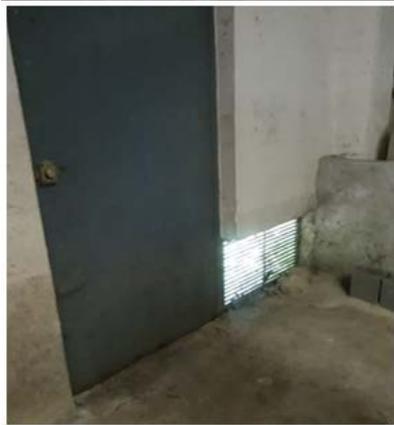
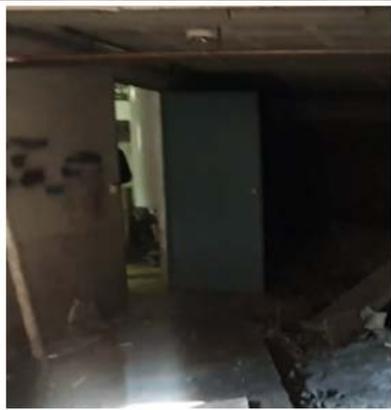
<p>Fotografías  <b>Cuarto calderas</b>  <b>Sótano Edificio Anexo</b></p>

- Los depósitos de combustible cuentan con un Murete perimetral. La inundación no sobrepaso dicho murete.
- ✓ La caldera y los depósitos de combustible únicamente sirven para dar servicio a esta planta. El edificio principal cuenta con un sistema independiente.
- ✓ No se produce el daño ni en el personal del edificio ni en los alumnos, ya que las inundaciones únicamente se han localizado en el sótano o planta baja.

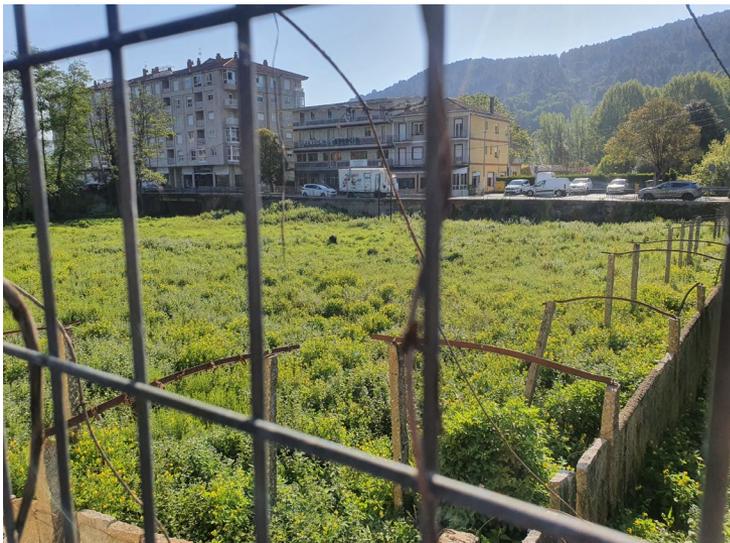
Llanura de inundación del Regueiro de Gateira

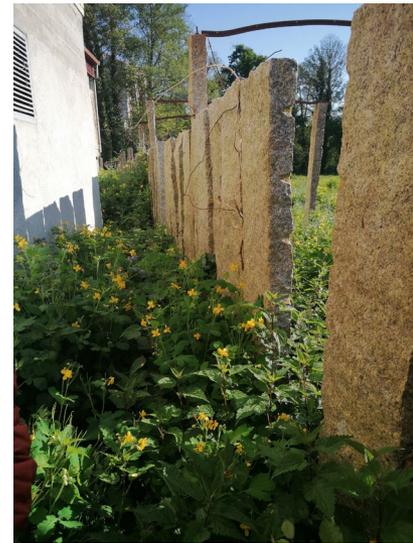
Muro separación entre finca y CEIP

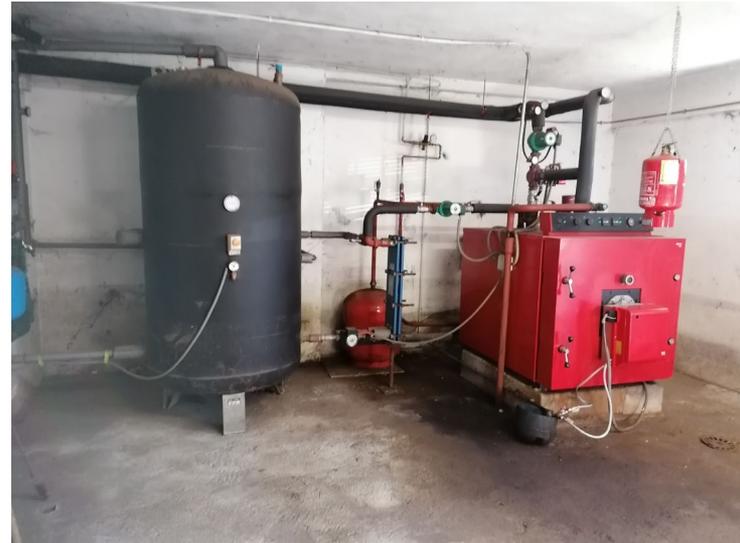
Caldera ubicada en la planta sótano edificio anexo

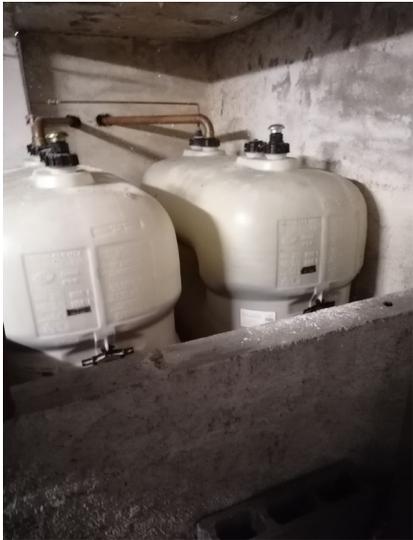
Depósitos de combustible en la planta sótano y murete de contención

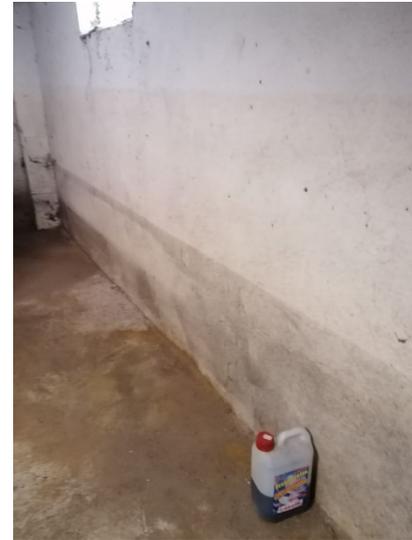
Detalle de la marca del nivel de agua alcanzado durante la inundación del 2007 en el sótano (66 cm)

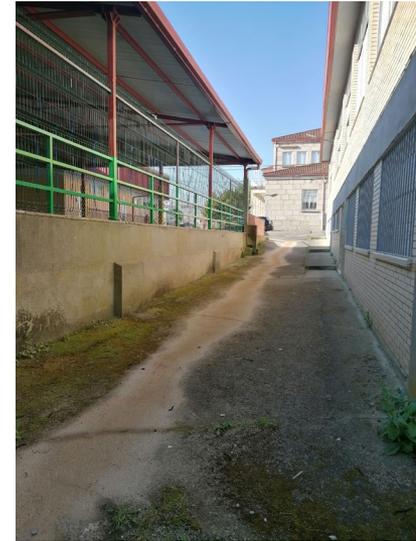
Vista de la humedad que se acumula en la rampa (musgo)

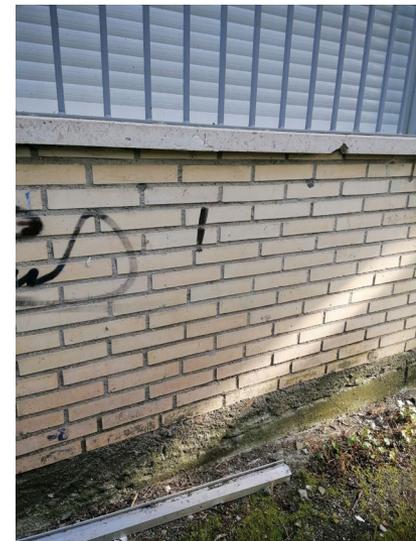
Detalle de los destrozos y humedades

- Impermeabilización de la fachada del edificio hasta la cota de 1,20 - 2 metros de altura de las zonas en contacto con las aguas crecidas del Regato de Gateira. Esta medida reduciría los daños y humedades en la estructura del edificio.

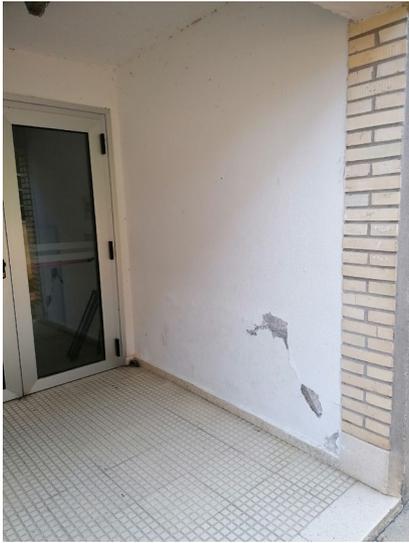
En la puerta de acceso a la planta semisótano del edificio administrativo, se aprecian daños en los revestimientos de dicha entrada debidos a la humedad:

Vista de desperfectos en las paredes debido a humedades

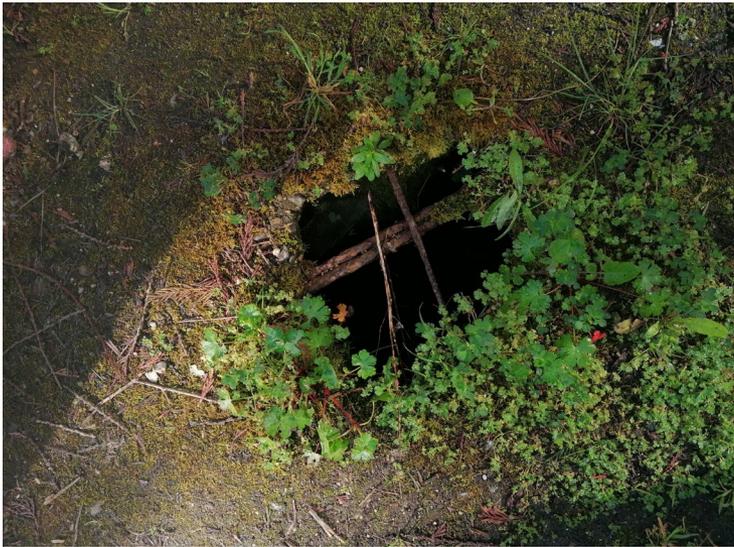
Pozo de aguas negras, fuera de funcionamiento
