PROGRAMAS PILOTO DE ADAPTACIÓN AL RIESGO DE INUNDACIÓN Y DE FOMENTO DE LA CONSCIENCIA DEL RIESGO DE INUNDACIÓN EN DIVERSOS SECTORES ECONÓMICOS

LOTE 3 EQUIPAMIENTOS URBANOS Y EDIFICACIONES

CASO PILOTO: INFORME DE DIAGNÓSTICO

REAL CASA DE LA MONEDA (SEGOVIA)

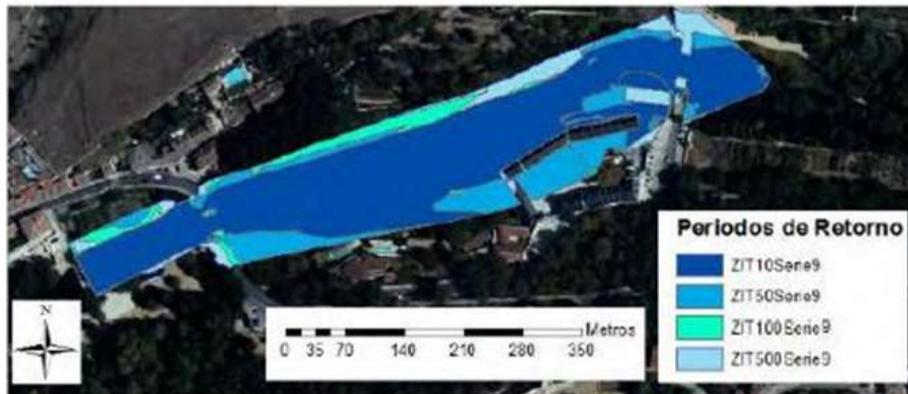
Figura 4. Mapa de zonas inundables para 10, 50, 100 y 500 realizado junto al informe del IGME 2016. Puede observarse que la zona inundable incluye el edificio del Ingenio

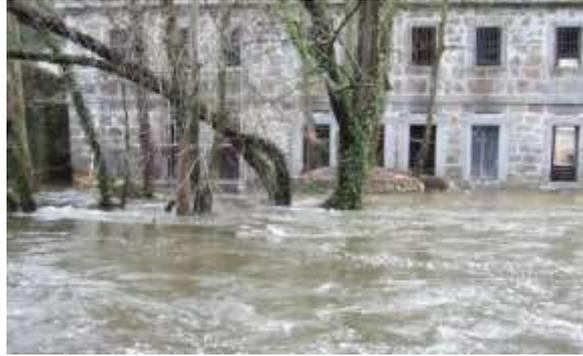
La RCMS se encontraba entonces en fase de restauración y rehabilitación para su conversión en un museo. El complejo se vio afectado en los canales y edificaciones más próximas al río, sobre todo el conocido como Ingenio Chico, en cuya planta baja el agua alcanzó más de 0,5 m.

Figura 12. El río Eresma desbordado e inundando el edificio del Ingenio Chico en la margen izquierda. 29/01/2009

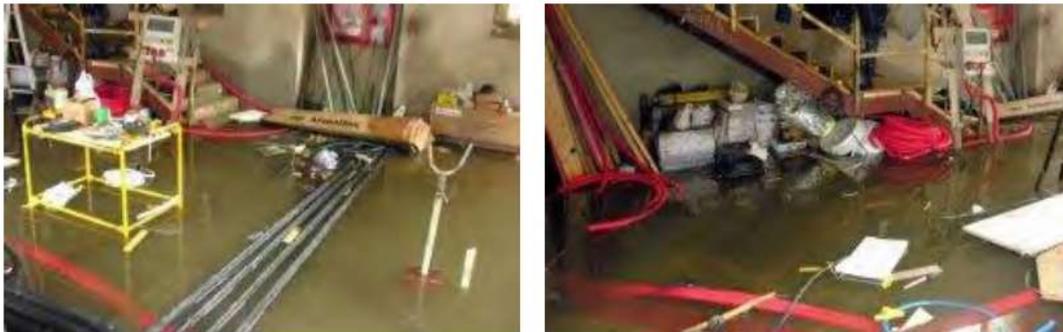
Figura 13. Efectos de la inundación del Ingenio Chico de la Casa de la Moneda, anegando algunos de los materiales empleados en la restauración (fuente: El Norte de Castilla)

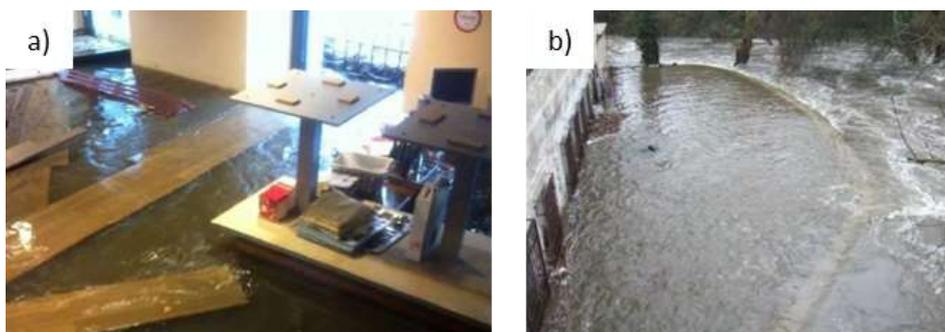
En el caso del complejo de la RMCS, la inundación afectó a varios de los edificios de la parte baja, más próxima al río, concretamente: **la zona de los canales, superando los ejes de las ruedas hidráulicas allí reconstruidas y el interior y terraza del nuevo bar-restaurante del Ingenio Chico**, donde volvió a dismantelar el suelo de tarima flotante y algunos elementos de la planta baja (cubreradiadores y mobiliario de la cafetería). **Otras dependencias del Ingenio Grande (herrería, sala de exposiciones temporales) y patio bajo quedaron esta vez libres de la inundación gracias al acristalamiento blindado colocado en las ventanas y al aceptable funcionamiento de los sistemas de aislamiento y achique.**

Figura 18. a) Efectos de la inundación en la planta baja del bar Ingenio Chico, con tarima flotante de madera levantada. b) Vista de la terraza del bar Ingenio Chico en el momento de circulación de la punta máxima de caudal de la avenida, el 2 de marzo de 2014 a las 8 h

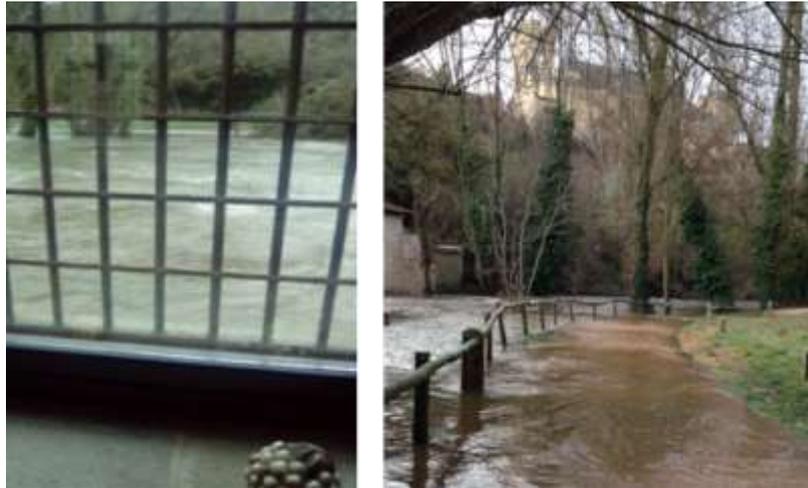
La lluvia caída provocó la crecida del río Eresma a su paso por Segovia produciendo la inundación de los paseos que bordean el río a la altura de la Alameda del Parral. Cabe destacar que la Casa de la Moneda no sufrió ningún daño, por lo que las medidas adoptadas en caso de inundaciones respondieron de forma correcta en ese episodio. La cristalera que protege el complejo arquitectónico está preparada para crecidas de 80 m³/s.

Figura 20. Vista desde el interior de la Casa de la Moneda e inundaciones en la Alameda del Parral, febrero 2017

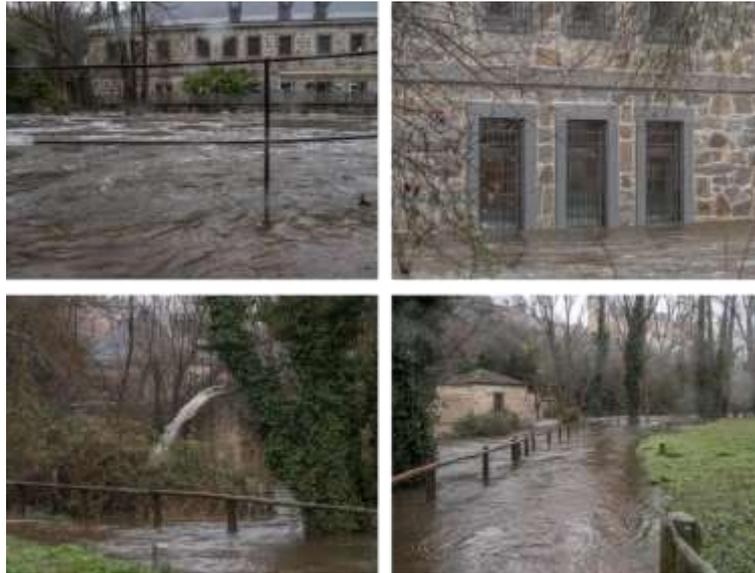
Las precipitaciones caídas en la noche del 10 al 11 de diciembre 2020 provocaron un crecimiento del caudal del río Eresma, que puso en peligro la Casa de la Moneda de Segovia por inundaciones. La Policía Local cortó el paseo de la Alameda del Parral y el equipo de Bomberos acudió hasta las inmediaciones del edificio para achicar agua.

Figura 22. Crecida del caudal del río Eresma a su paso por la Casa de la Moneda y la Alameda del Parral, diciembre 2020 (Fuente: El adelantado¹⁸)

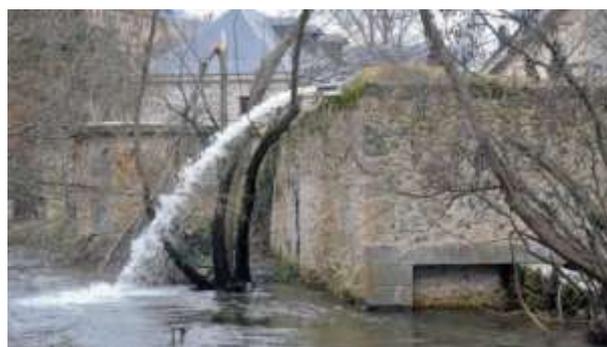
Figura 23. Evacuación de agua al río gracias al funcionamiento de una de las bombas instaladas en 2014 (Fuente: diario El adelantado)

Entre las prioridades se encontraban los trabajos de reparación del muro que protege el colector general de aguas residuales de la zona norte de la ciudad. La función de este muro es contener el empuje del río a la salida del azud de La Moneda, a continuación del puente. Sirve a su vez

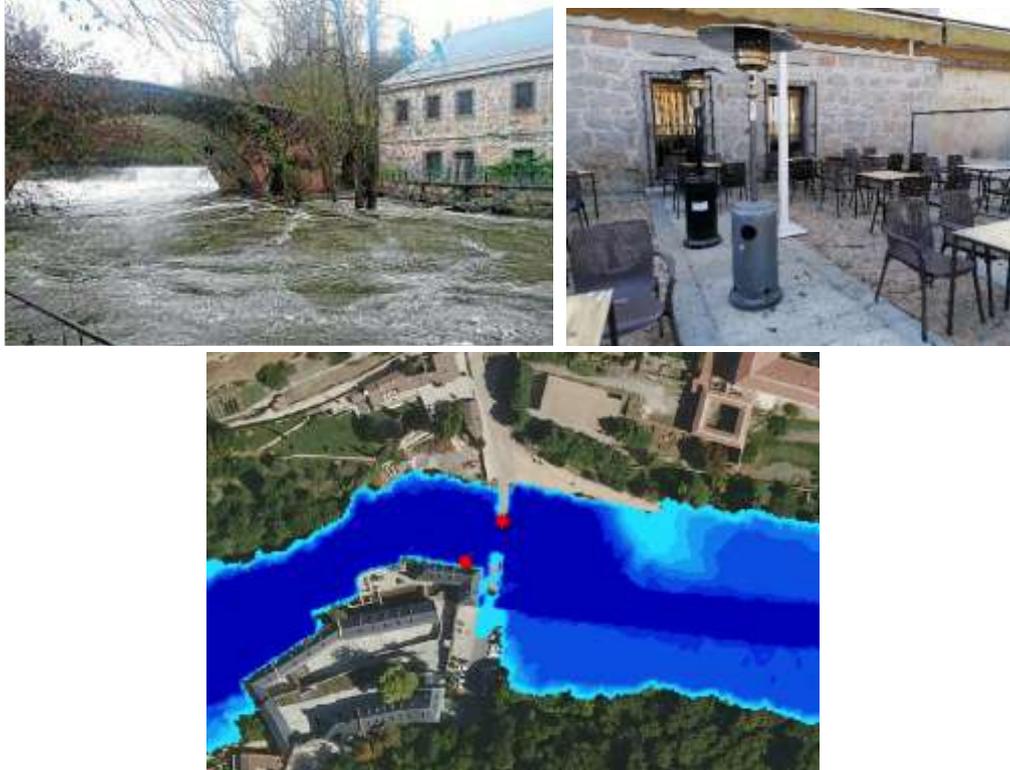
Los calados, tomando como punto de medida los puntos más desfavorables, el puente sobre el río Eresma (Puente del Parral) ubicado en la calle la Moneda y la cafetería y restaurante del complejo (ver figura siguiente) son:

Figura 26. Puntos de medida en los mapas de Peligrosidad por inundación fluvial para los escenarios con periodo de T500 . Puente sobre el río Eresma ubicado en la calle la Moneda (Puente del Parral) y Terraza Cafetería Ingenio Chico

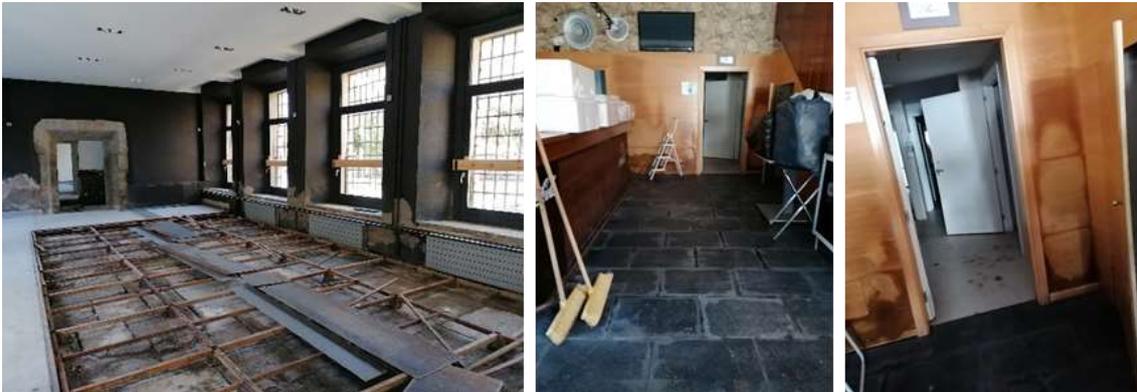
La vulnerabilidad de los materiales en estos edificios frente a inundaciones es de media a alta; ya que existen morteros y materiales del s. XVI. Cabe indicar que son igualmente vulnerables los acabados y revestimientos de estos dos edificios.

Figura 39. Detalle de los suelos del taller y del restaurante

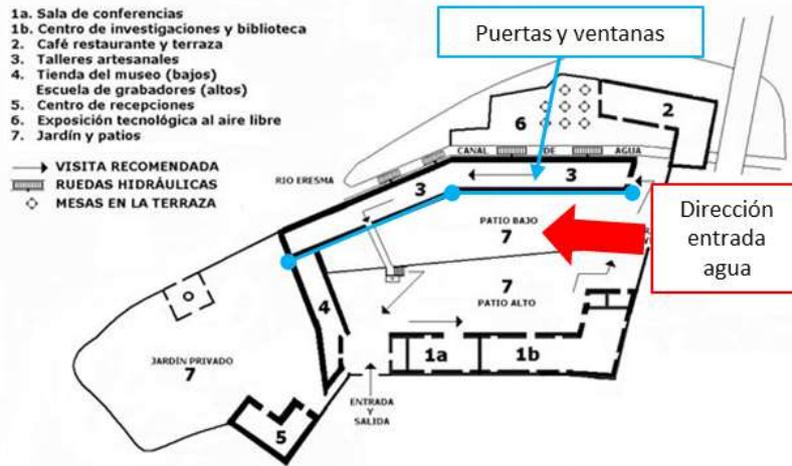
El patio bajo está ubicado en la zona central (nº 7 en la siguiente figura). Desde la entrada de provisiones se puede acceder a él bajando unas escaleras o una rampa. Las ventanas de la planta baja del edificio ubicado al norte del patio (talleres de artesanía, nº 3 en la figura) se ubican a cota con el suelo del patio, por lo que, si se el patio bajo se inundase, las ventanas podrían sufrir daños y el agua colarse al interior del edificio.

Figura 40. Localización de las puertas y ventanas (puntos de entrada de agua) en el Patio Bajo

Como ejemplo, durante la crecida de diciembre de 2020 el agua en el patio bajo alcanzó los 1,80 m de altura, produciendo daños en cuadros eléctricos, revestimientos, mobiliario, etc.

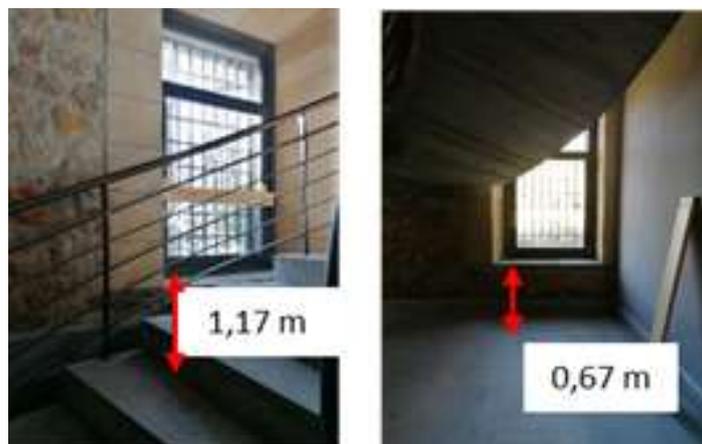
Figura 43. Posibles puntos de entrada de agua en sala bajo escalera

Esta primera estancia del edificio dispone de dos ventanas. Una primera, elevada 1,17 m con respecto al suelo, la cual no dispone de cristal de seguridad instalado (imagen izquierda en la figura siguiente), y una segunda ventana (ubicada a 0,67 m desde el suelo), que dispone de un segundo cristal de protección instalado para hacer frente a las inundaciones (imagen a la derecha de figura siguiente). La altura de este cristal de protección es de 0,75 m desde el alfeizar de la ventana.

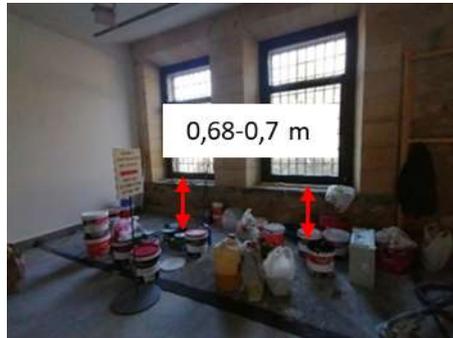
Figura 44. Puntos de entrada de agua en segunda estancia

Esta sala consta de dos ventanas con una altura sobre cota del suelo de 0,68 y 0,70 m respectivamente. Dichas ventanas disponen de sendos vidrios de seguridad (situados a 0,75 y 1,00 m de altura) para hacer frente a las inundaciones.

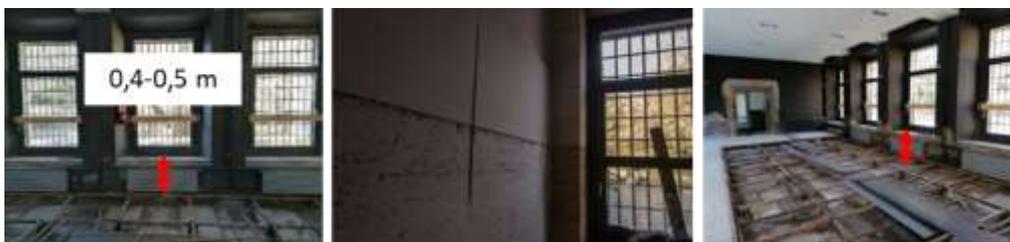
Figura 45. Puntos de entrada de agua en tercera estancia

Esta sala consta de ocho ventanas con una altura con respecto a cota de solera de entre 0,40 a 0,50 m. Todas las ventanas tienen instalado un vidrio de seguridad adicional situado a una altura aproximada de 0,75 a 1,00 m y tabloncillos de madera para asegurar el cierre de las ventanas frente al empuje del agua.

Según técnicos de la RCMS, en la inundación de diciembre de 2020, el caudal registrado fue de 100 m³/s aproximadamente, rebasando la lámina de agua la cota de los tabloncillos de madera que se encuentran instalados en las ventanas.

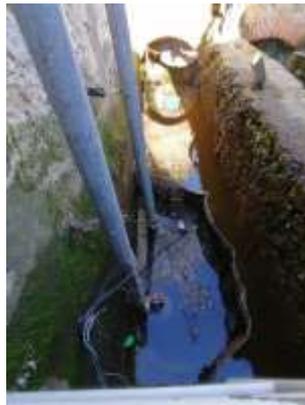
Figura 51. Bombas de achique instaladas en el canal para hacer frente a las inundaciones

Durante las inundaciones ocurridas en diciembre de 2020, se comprobó que estas dos bombas, junto con dos bombas móviles que fueron aportadas por el cuerpo Bomberos de Segovia, resultaban insuficientes para achicar el agua que entraba en los canales.

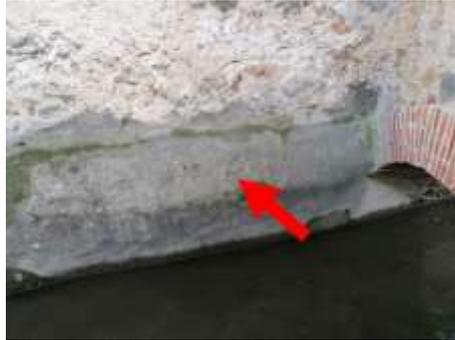
Otro forma de entrada de agua desde los canales es por capilaridad a través del muro en contacto con el río Eresma.

Figura 52. Entrada agua por capilaridad a través del muro en contacto con el río Eresma

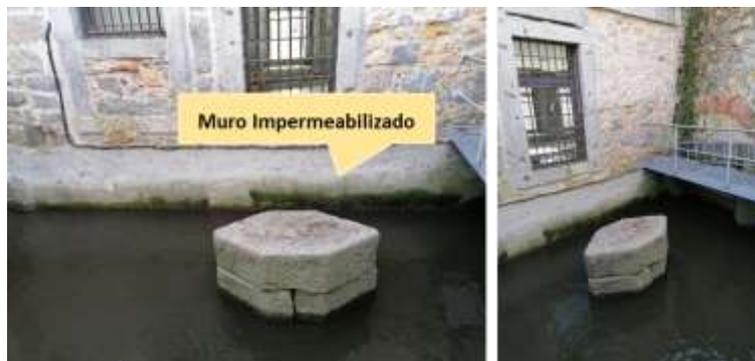
Figura 53. Muro en contacto con el canal de Sabatini impermeabilizado con mortero hidrófugo

Por ese motivo, el muro en contacto con el canal de Sabatini se encuentra impermeabilizado con mortero hidrófugo.

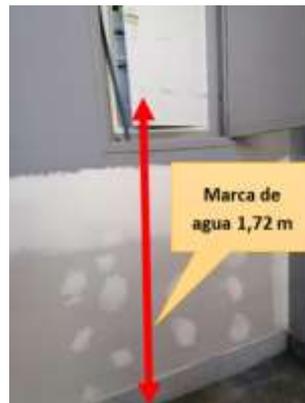
Figura 60. Cuadro eléctrico de planta ubicado en el taller y sala de exposiciones del museo

Los cuadros eléctricos ubicados en las diferentes estancias del complejo se han visto afectados durante las inundaciones de diciembre de 2020.

El cuadro eléctrico de planta se encuentra en el taller y sala de exposiciones del museo. En ese punto, se registró una altura de lámina de agua de 1,70 m. Tras las inundaciones de diciembre de 2020, se ha decidido elevar el cuadro.

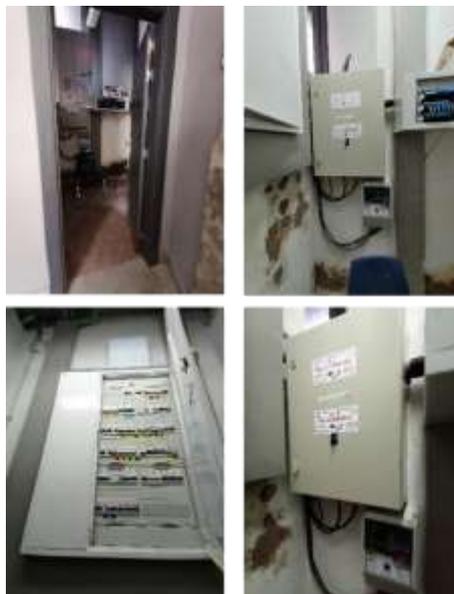
Figura 61. Cuadro eléctrico de planta ubicado en el museo

A su vez, figura un cuadro eléctrico de planta ubicado en el museo, que también sufrió afección durante las últimas inundaciones:

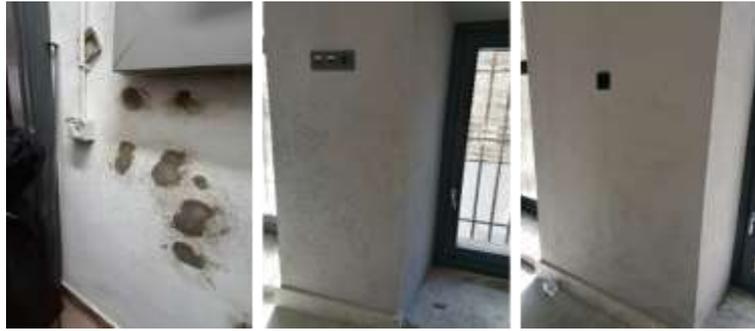
Figura 62. Tomas e interruptores de luz

Tanto las tomas de luz como los interruptores se sitúan elevados, aunque como se puede ver en la figura siguiente, resultaron afectados durante las últimas inundaciones:

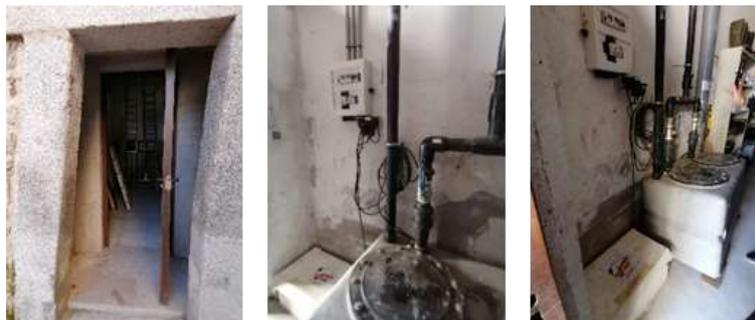
Figura 63. Cuadro eléctrico y bombas en los calabozos.

Por último, en este punto cabe mencionar que existe un cuadro eléctrico y un cuadro de bombas, ubicado en una segunda instancia instalada en los antiguos calabozos. El acceso a esta estancia se realiza a través del patio inferior donde, tal y como se ha indicado anteriormente, la cota de agua en ese punto alcanzó los 1,70 m, durante las inundaciones de diciembre de 2020. Como consecuencia de esto, el cuadro del bombeo se mojó, aunque las bombas continuaron funcionando.

En ese cuarto también se ubica la fosa séptica de los baños que, en las inundaciones de 2020, resultó arrancada de su ubicación.

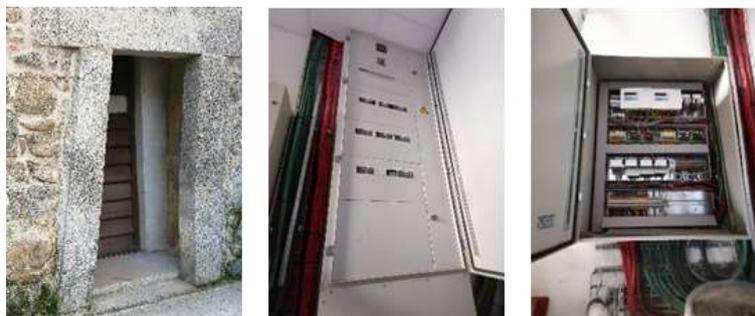
Figura 64. Cuadro eléctrico del sistema de climatización ubicado en los calabozos

El cuadro eléctrico del sistema de climatización se ubica en los calabozos al que se accede a través del patio inferior, y se encuentra elevado sobre la superficie. Sin embargo, la cota de inundación registrada en diciembre de 2010 fue de 1,70 m, por lo que dicho sistema resultó afectado.

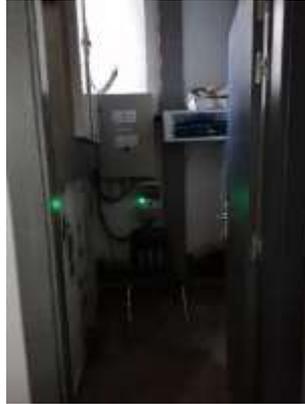
Figura 65. Rack de comunicaciones ubicado en el taller y sala de exposiciones del museo

Dentro del edificio del taller y sala de exposiciones del museo, existe un cuarto en el que se encuentra un Rack de comunicaciones, el cual ha sufrido afección durante las últimas inundaciones de diciembre 2020:

- **Elevar todo el sistema eléctrico y rack de comunicaciones** que se encuentre por debajo de la cota de inundación.
- Se ha indicado en el presente informe que en la sala de la herrería se ubica la maquinaria. Esta estancia dispone de una serie de canalizaciones que recogen el agua que se infiltra por los muros y por los ejes de las máquinas. Una vez recogida el agua en atarjeas, se dirige hacia una arqueta que va a parar a un estanque de tormentas que se ubica en el patio bajo y cuyas dimensiones son de 3m x 3m x 3m. En el pozo de tormentas existen unas bombas que dirigen el fluido aguas abajo del edificio. Se propone en este punto **aumentar la capacidad de achique del pozo de drenaje con dos bombas adicionales**, así como **aumentar el estanque de tormentas del patio interior de 3x3x3m a 9x6x3 m.**

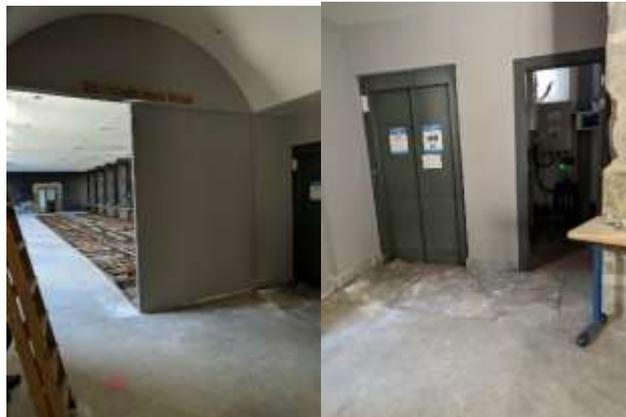
Figura 66. Ascensor a la salida de tercera estancia del taller

A la salida de la tercera estancia del taller, se encuentra un ascensor, que resultó afectado tras las inundaciones recientes, al igual que el rack de comunicaciones que se encuentra en la sala próxima. El ascensor al ser eléctrico cuenta con el cuarto de máquinas arriba, circunstancia que preserva una considerable parte de la instalación, sin embargo aunque el protocolo de actuación en caso de inundación pasa por subir la cabina a una planta superior, el foso las guías y el cableado pueden sufrir desperfectos.

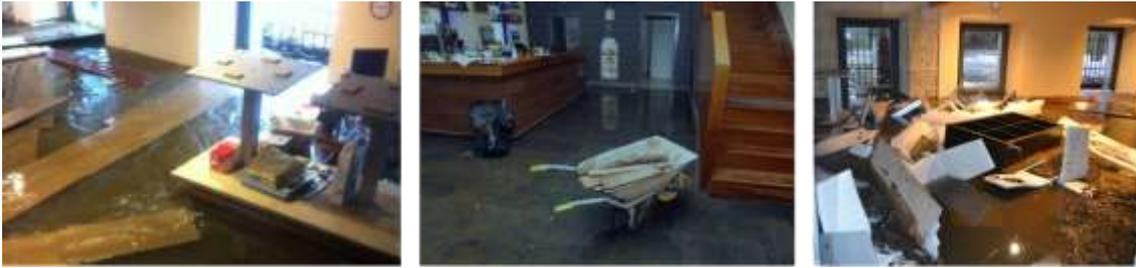
Las siguientes imágenes muestran los destrozos ocasionados en el interior del restaurante, tras las inundaciones de diciembre de 2020:

Figura 69. Estado del interior del restaurante tras las inundaciones de diciembre de 2020

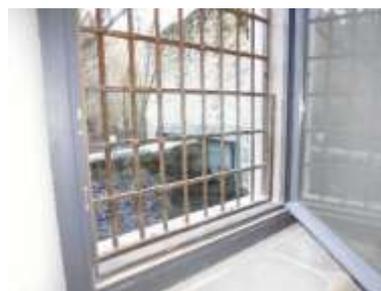
Figura 73. Trabajos de sustitución de vidrios (Fuente RCMS).

- **Se sustituyeron de los vidrios de las ventanas.**

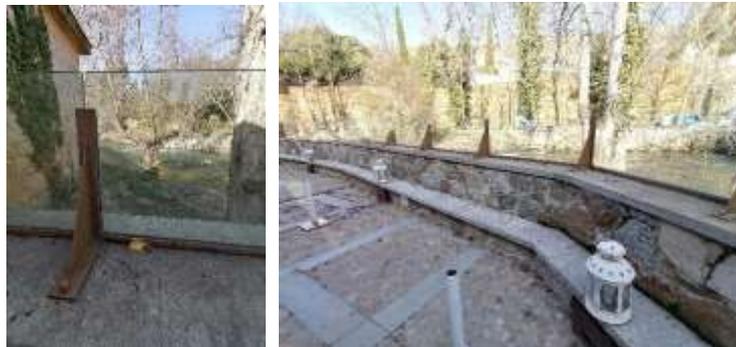
Figura 75. Instalación de pretil de sesenta centímetros de altura realizado con vidrio de seguridad y fijado al muro mediante la colocación de soportes metálicos

- **La instalación sobre el muro de mampostería de la terraza del restaurante Ingenio Chico, de un pretil de sesenta centímetros de altura realizado con vidrio de seguridad y fijado al muro mediante la colocación de diversos soportes metálicos.** Esta medida buscaba impedir que el agua inundase la terraza y llegue al interior de la cafetería, una de las zonas más afectadas por las inundaciones entre 2013-2014.

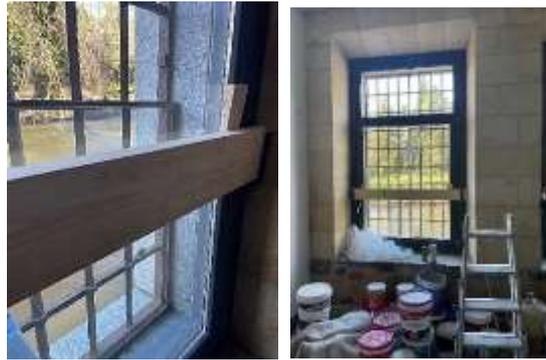
Figura 76. Instalación de vidrios de seguridad colocados sobre un perfil metálico y tablones.

- **La instalación de vidrios de seguridad colocados sobre un perfil metálico, en las ventanas situadas en la zona de talleres y una doble protección consistente en la disposición de tabloncillos de madera para asegurar el cierre de las ventanas frente al empuje del agua.**

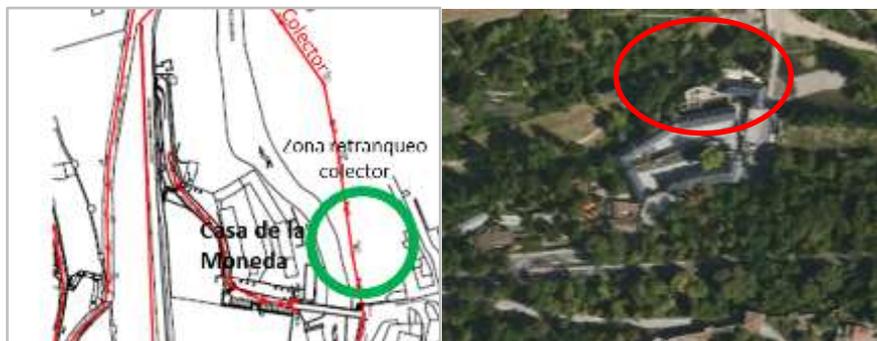
Figura 82 Localización de las actuaciones propuestas en el colector de margen derecha

Esta medida mejoraría posiblemente el comportamiento hidráulico del río Eresma en la zona, y reduciría los calados en el entorno de la instalación, lo que mejoraría el resultado de las demás medidas a establecer (esta medida debería ser comprobada hidráulicamente mediante modelización).

Como medida adicional a otras a plantear, se considera la opción de retranquear el colector situado bajo el camino existente en la margen derecha del río Eresma con objeto de aumentar la sección hidráulica de la margen derecha, a la par de aumentar uno de los ojos del puente de Santo Domingo de Guzmán aguas abajo.

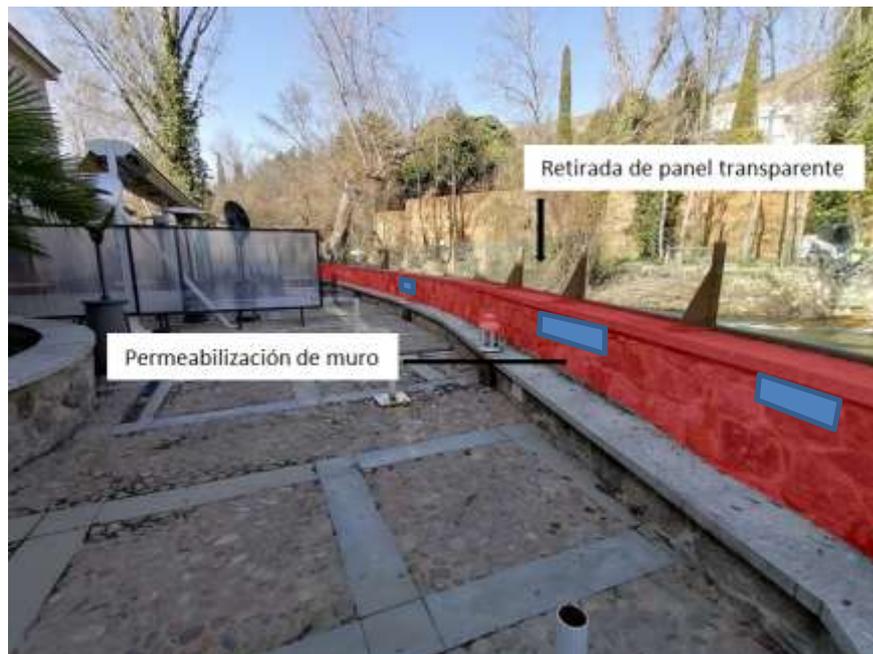
Figura 84. Actuaciones en el muro de protección construido en la terraza del restaurante del Ingenio Chico

- La primera medida, por lo tanto, consistiría en **permeabilizar la terraza del Restaurante del Real “Ingenio Chico”**, cuyo muro se encuentra actualmente elevado mediante paneles transparentes, y permitir el paso del agua a partir de una cota predeterminada. En este caso se ha optado por permitir el paso de agua a partir de aproximadamente 0,75 m de calado, correspondiente a un periodo de retorno de 30 años.

Para realizar dicha actuación se proyecta el **levantado de la mampara de vidrio y su sustitución por una barandilla de acero o forja** que permita el paso del agua a su través. Proyectándose a su vez, la **demolición de pequeños aperturas** (0,5 x 0,25 m) cada 2 m de longitud **en el muro**, de modo que se permita la entrada de agua y el consiguiente ensanchamiento de la sección, evitando que se alcancen calados superiores en otras zonas del río próximas a la RCMS.

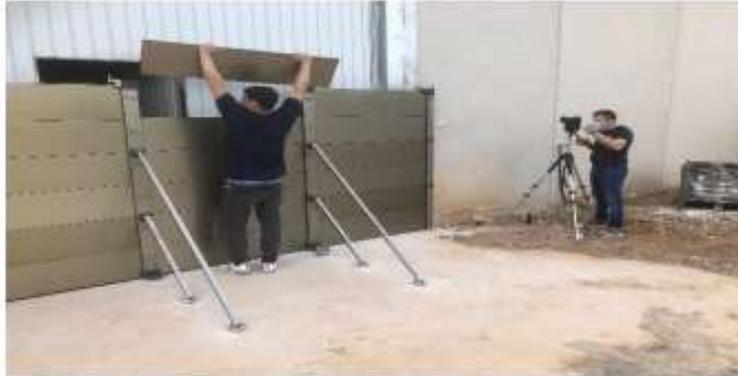
Figura 87. Tipología de compuertas modulares proyectada en puertas y ventanas De la cafetería "Ingenio Chico".

Considerando que durante las inundaciones de diciembre de 2019 la cota de agua alcanzó 0,90 m en el interior del Restaurante “Ingenio Chico, la instalación

- **Y disponer barreras temporales frente a la inundación en ventanas y accesos al restaurante desde la terraza como sistema redundante con el anterior:**

de barreras temporales anti-inundación resulta muy apropiado para proteger estos posibles puntos de entrada de agua en el restaurante. Estas barreras ofrecen una solución sencilla y versátil, para resistir el riesgo de inundación.

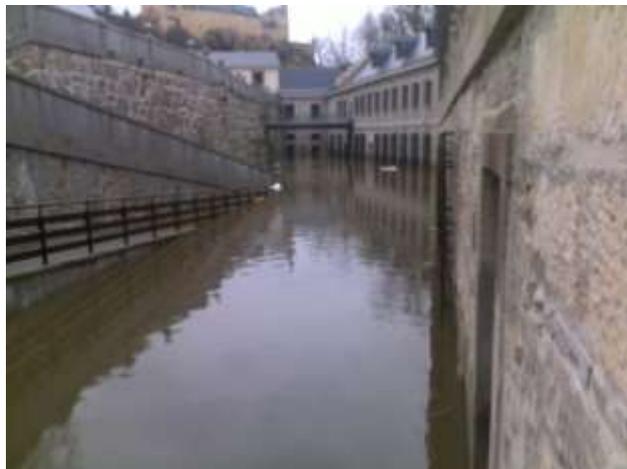
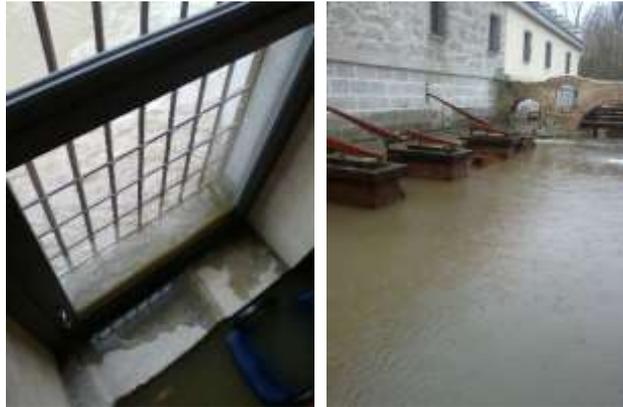
Inundaciones Patio Bajo, herrería y canales. Fuente RCMS.

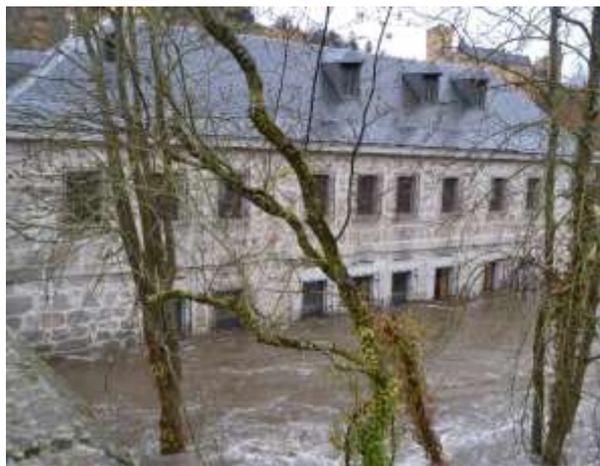
Vista desde el puente. Terraza del Restaurante Ingenio Chico inundada. Río ocupando la planta baja. Fuente RCMS.

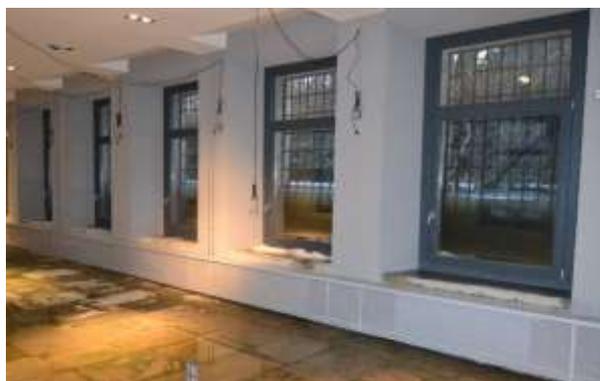
Río Eresma a una cota superior a la de las ventanas de la herrería. Fuente RCMS.

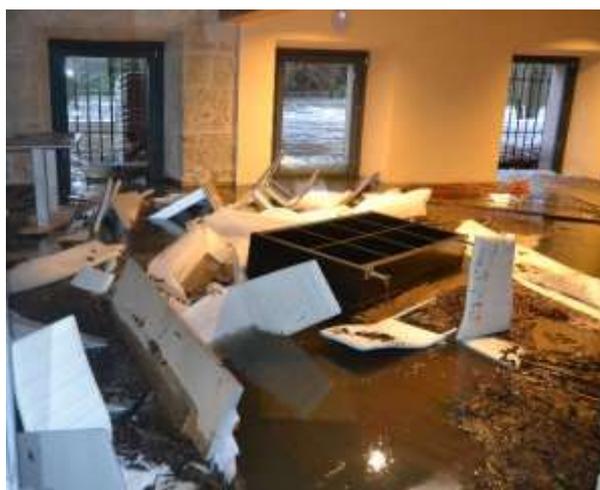
Destrozos Cafetería Ingenio Chico. Fuente RCMS.

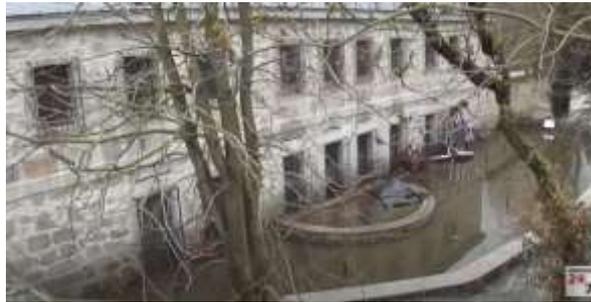
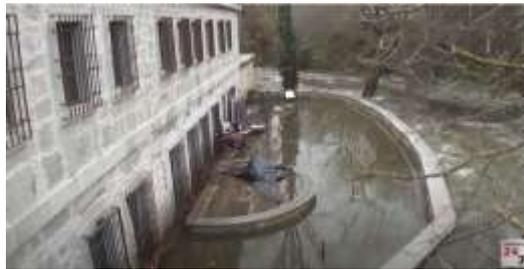
12 de febrero de 2017

Tras las actuaciones realizadas el río no generó daños. Fuente RCMS.

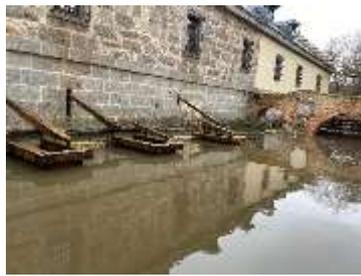
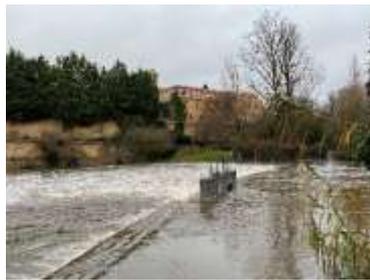
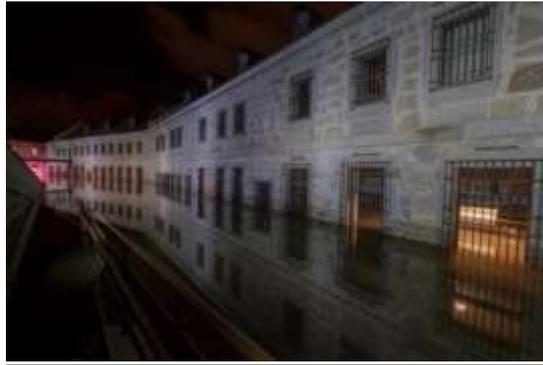
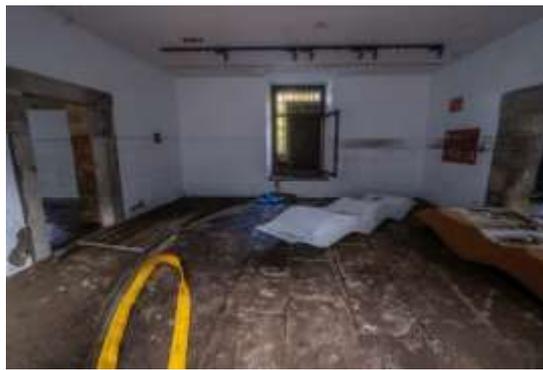
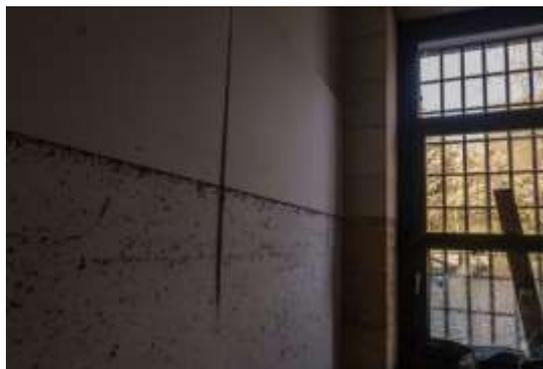
11 de diciembre de 2020.

Cota Inundación en Patio Inferior 1,80 m. Fuente RCMS:

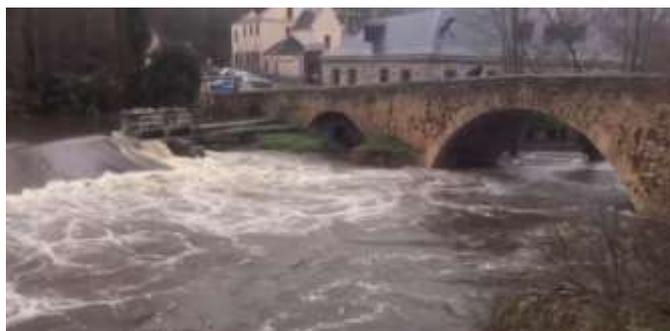
<p>La Casa de la Moneda de Segovia, inundada por la crecida del río Eresma. (Fuente. EFE).</p>

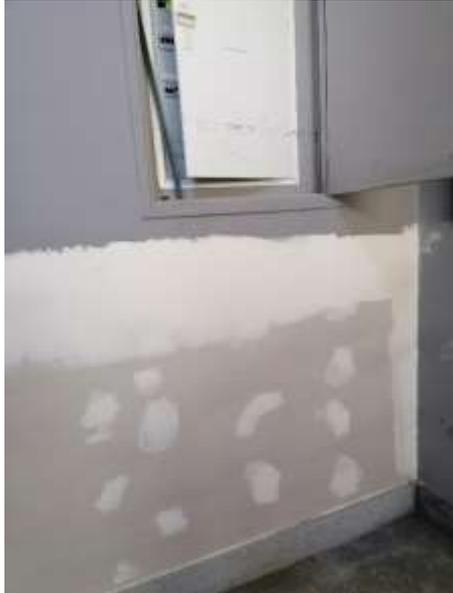
Descripción instalación/ ubicación fuente	Cuadro eléctrico de planta ubicado en el taller y sala de exposiciones del museo. Altura de la lámina de agua 1,72 m.		
ELECTRICIDAD	¿Afección?	Sí	Fotografías.

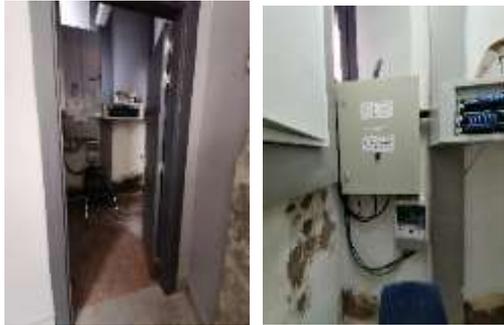
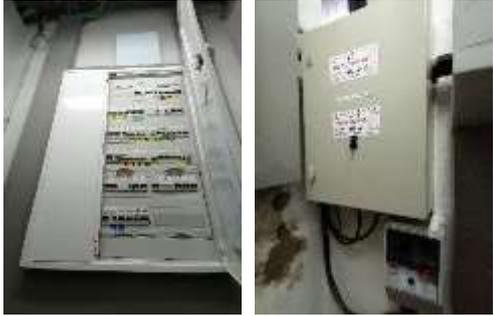
Descripción instalación/ ubicación fuente	Cuadro eléctrico de planta ubicado en el museo.

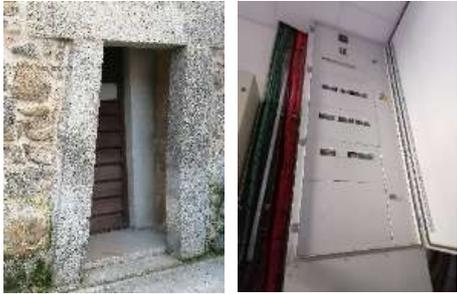
Descripción instalación/ ubicación fuente	Cuadro eléctrico Climatización ubicado en Calabozos. (Cota de la inundación en 2020 1,70 m) Patio Inferior.

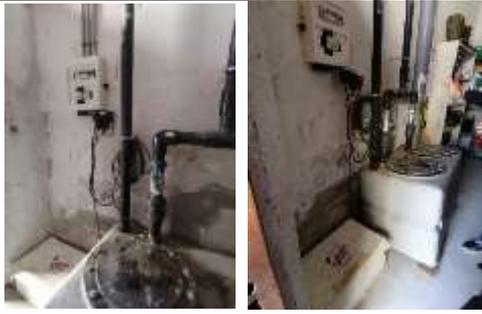
Descripción instalación/ ubicación fuente	Cuadro eléctrico ubicado en Calabozos, segunda estancia. (Cota de la inundación en 2020 1,70 m) Patio Inferior. Cuadro de bombas. El cuadro se mojó en 2020 pero las bombas siguieron funcionando. Se ubica en su interior fosa séptica de los baños. En las inundaciones de 2020 la fosa séptica quedó arrancada de su ubicación.		
¿Suministro de emergencia?	--		
GAS	¿Afección?	no	Fotografías.
Descripción instalación/ ubicación			
AGUA POTABLE	¿Afección?		Fotografías.
Descripción instalación/ ubicación			
SANEAMIENTO	¿Afección?	No	Fotografías.
Descripción instalación/ ubicación

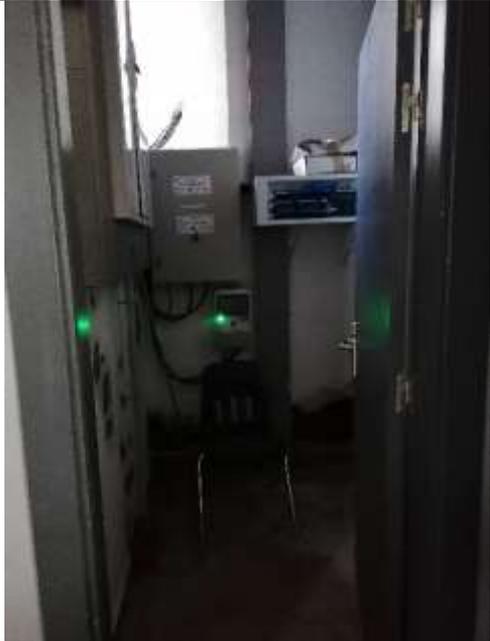
Descripción instalación/ ubicación	Ubicado en el taller y sala de exposiciones del museo.		
¿Instalación alternativa?

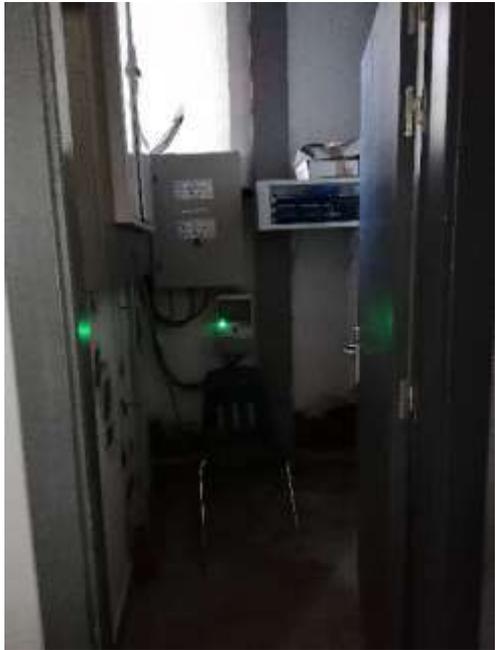
Descripción instalación/ ubicación	Ubicado en el taller y sala de exposiciones del museo.

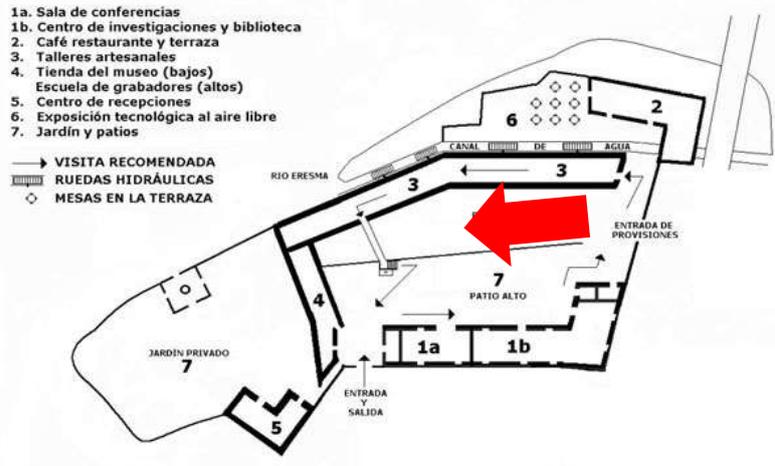
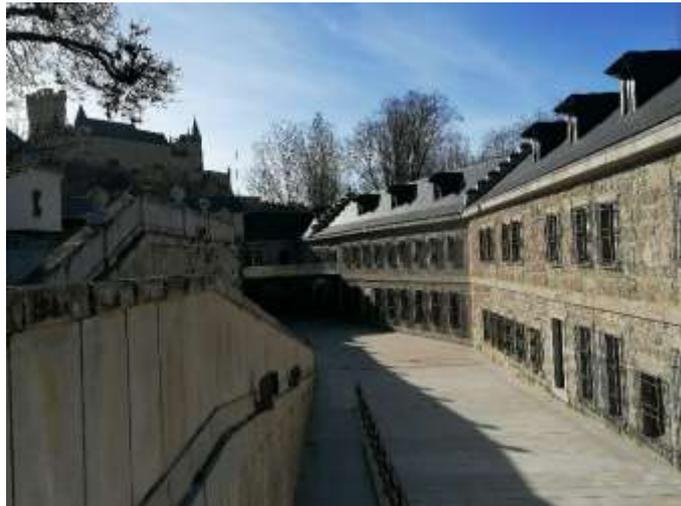
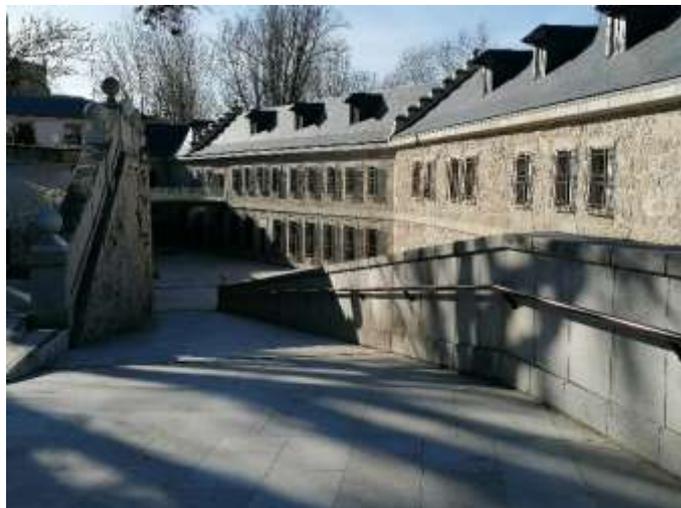
Ventanas y puertas con acceso al patio bajo.

Debido a que los sistemas anteriormente mencionados no son sistemas homologados de protección frente a las inundaciones, se propone en el presente anteproyecto la instalación de vidrios de seguridad 10+10 en las ventanas, junto con la disposición de barreras anti-inundación, con el fin de reducir al máximo la entrada de agua en las zonas de taller y museo, zonas más problemáticas desde el punto de vista de los daños, ya que es en estas zonas donde se encuentran las instalaciones con mayor valor histórico.

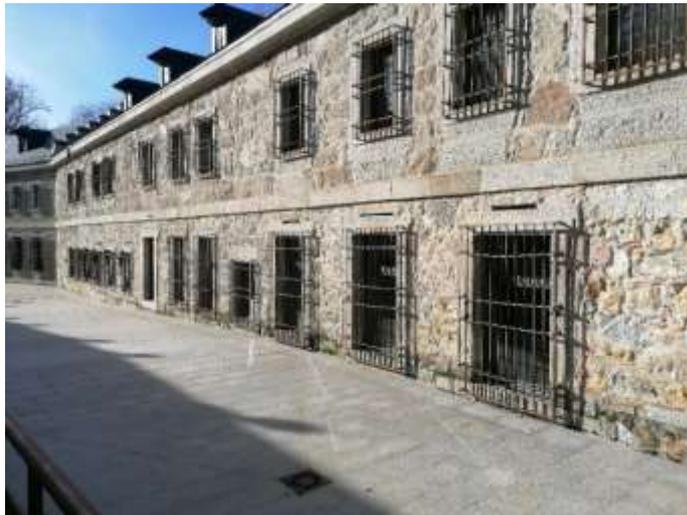
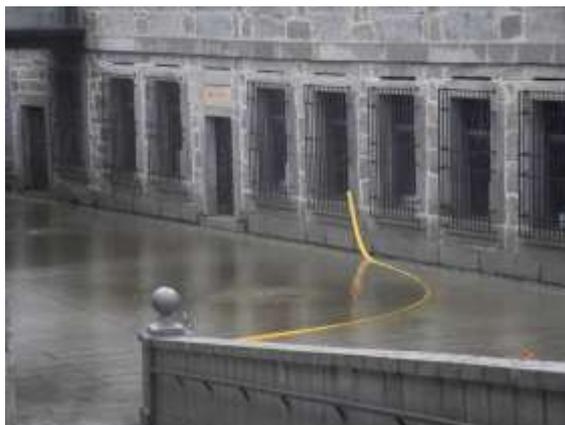
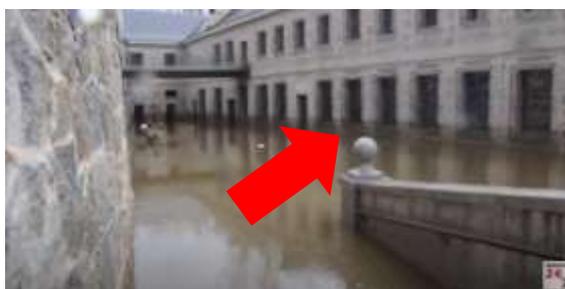
El agua en el Patio Inferior alcanzó en diciembre de 2020 una cota de 1,80 m.

Ventanas ubicadas a una altura de 70 cm -1m desde el suelo.

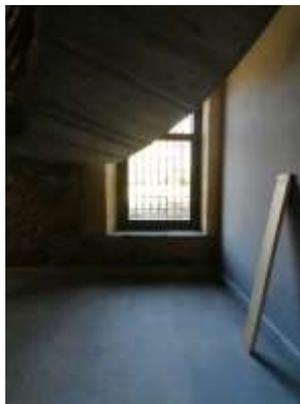
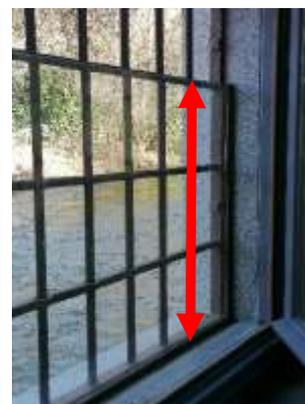
- Existe una segunda ventana (67 cm cota desde el suelo), que dispone de un segundo cristal de seguridad (h= 75 cm).

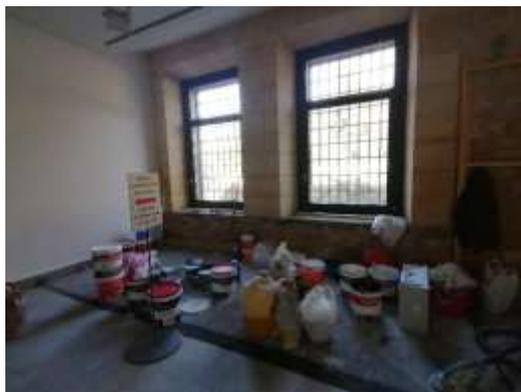
Esta sala consta de dos ventanas con una altura con respecto al suelo de 68 y 70 cm. Disponen estas ventanas de un vidrio de seguridad adicional de 74,5, y 100 cm de altura.

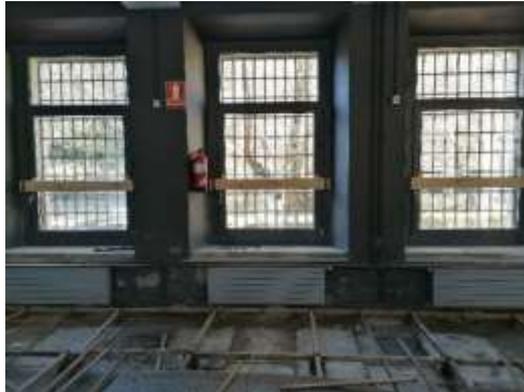
Vidrio 6+6

En la crecida de diciembre de 2020, la lámina de agua (aprox 100 m³/s) sobrepasó la cota de la madera.

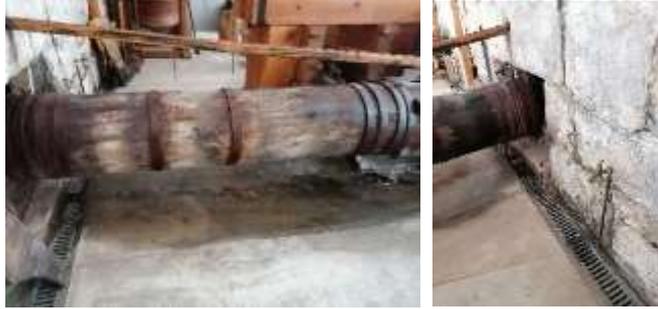
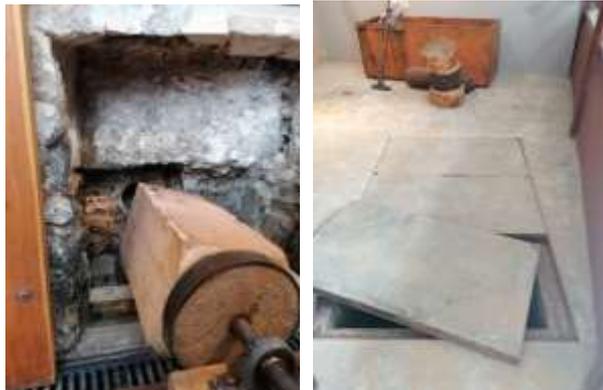
La estancia dispone de una serie de canalizaciones que recojen el agua que se infiltra por los muros y que entran por los ejes de las máquinas. Esta agua se canaliza hacia una arqueta de de esta al estanque de tormentas que se ubica en el patio.

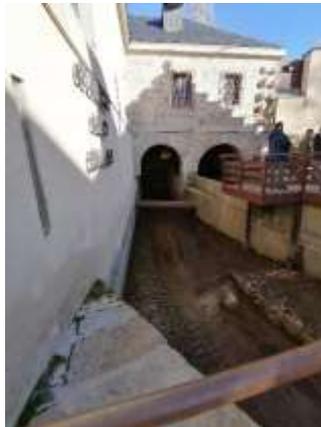
Compuertas de entrada de agua del río al canal. Actualmente funciona únicamente una de ellas. (Compuerta ubicada a la derecha).

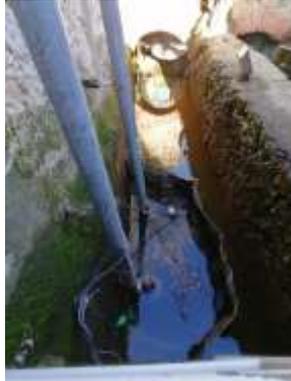
Bombas de achique instaladas en el canal para hacer frente a las inundaciones. (74 y 67 l/s).

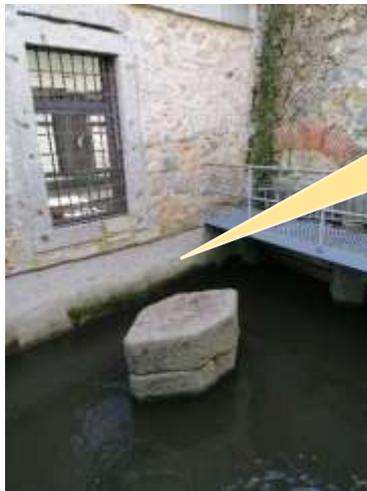
Muro Impermeabilizado con mortero hidrófugo hasta el Canal de Sabatini.

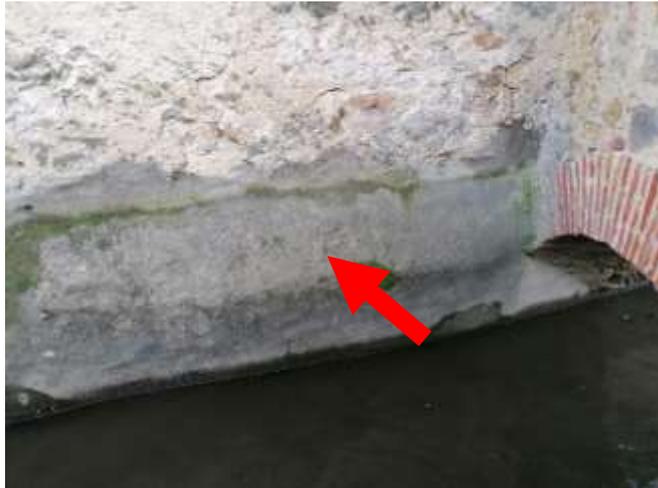
Entrada de agua por capilaridad. Muro que está en contacto con el río Eresma.

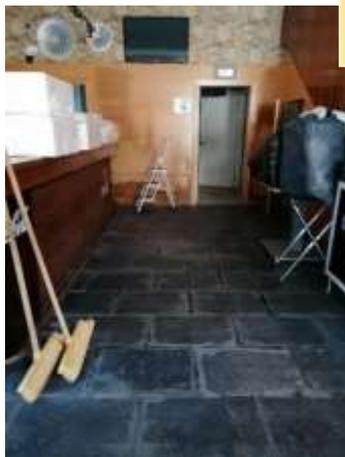
Restaurante Ingenio Chico. Cota de inundación en diciembre de 2020 alcanzó los 90 cm en el interior.

Humedades por capilaridad

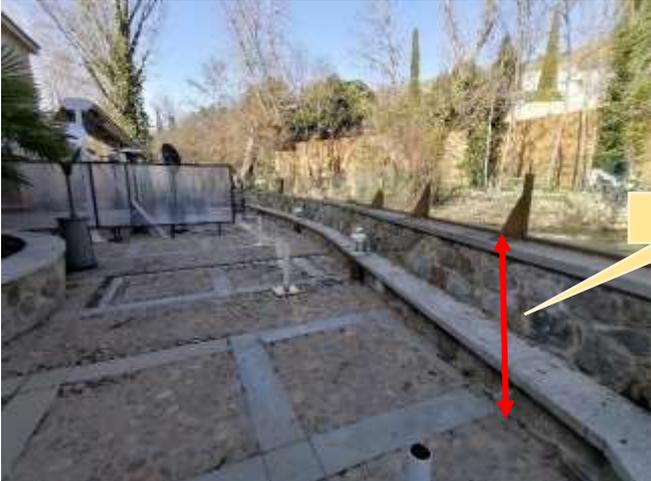
0,61 m

<p>Muro construido en el Restaurante Ingenio Chico (Cota 1,05m + 0,61 m).</p>

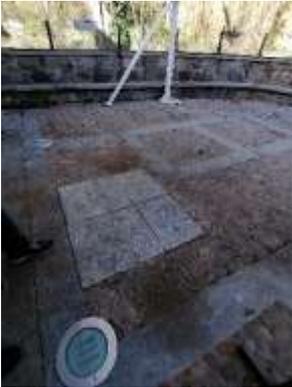
<p>Se ha construido una arqueta donde está previsto que se instale una nueva bomba.</p>
Existencia de dispositivos de estanqueidad	Se desconoce.
Fotografías	
Existencia de espacios refugio	Puntos altos del edificio.
Fotografías	
Vulnerabilidad de materiales frente a inundaciones	Media-Alta. Morteros y materiales del siglo XVI.
Fotografías	Acabados y revestimientos de Cafetería, herrería y taller.
Suelos/carpinterías	
Fotografías

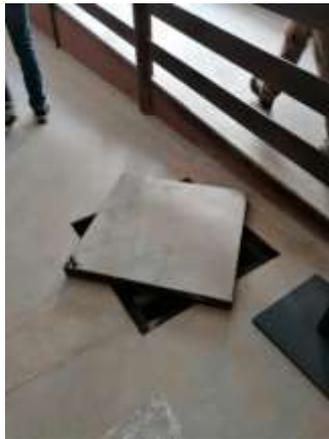
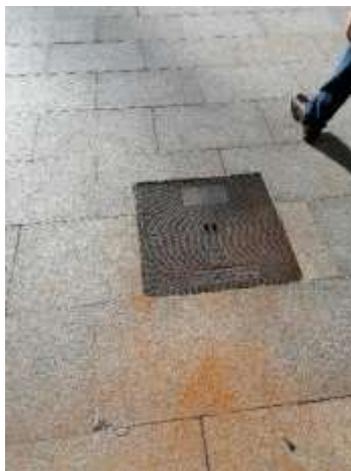
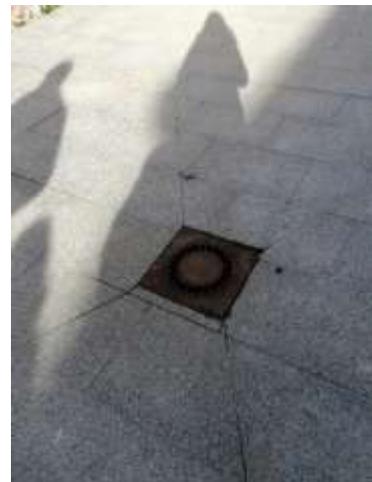
Existe una tarjea y tanque de tormentas de 3x3x2 m que recoge el agua subterránea del edificio del Taller y las aguas pluviales recogidas en el patio inferior.

Esta construcción dispone de dos bombas que achican el agua hacia el río Eresma.
