PROGRAMAS PILOTO DE ADAPTACIÓN AL RIESGO DE INUNDACIÓN Y DE FOMENTO DE LA CONSCIENCIA DEL RIESGO DE INUNDACIÓN EN DIVERSOS SECTORES ECONÓMICOS

LOTE 3 EQUIPAMIENTOS URBANOS Y EDIFICACIONES

CASO PILOTO: INFORME DE DIAGNÓSTICO

REAL CASA DE LA MONEDA (SEGOVIA)

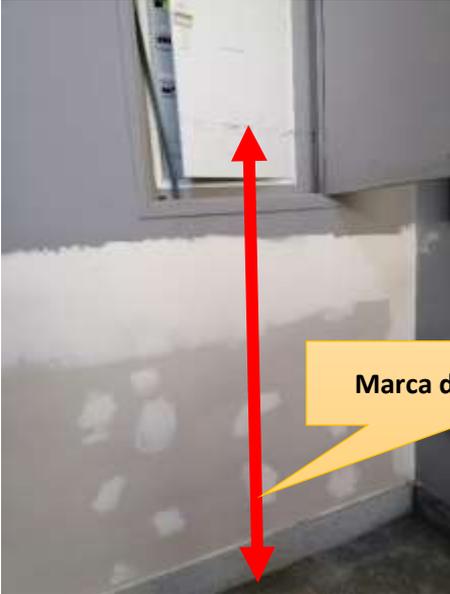
<p>Cuadro de planta. Tras las inundaciones de diciembre de 2020 se tiene intención de subir el cuadro.</p>
Vulnerabilidad	Alta. Cota de inundación 1.72 m

- **Elevar todo el sistema eléctrico y rack de comunicaciones** que se encuentre por debajo de la cota de inundación.
- Se ha indicado en el presente informe que en la sala de la herrería se ubica la maquinaria. Esta estancia dispone de una serie de canalizaciones que recogen el agua que se infiltra por los muros y por los ejes de las máquinas. Una vez recogida el agua en atarjeas, se dirige hacia una arqueta que va a parar a un estanque de tormentas que se ubica en el patio bajo y cuyas dimensiones son de 3m x 3m x 3m. En el pozo de tormentas existen unas bombas que dirigen el fluido aguas abajo del edificio. Se propone en este punto **aumentar la capacidad de achique del pozo de drenaje con dos bombas adicionales**, así como **aumentar el estanque de tormentas del patio interior de 3x3x3m a 9x6x3 m.**

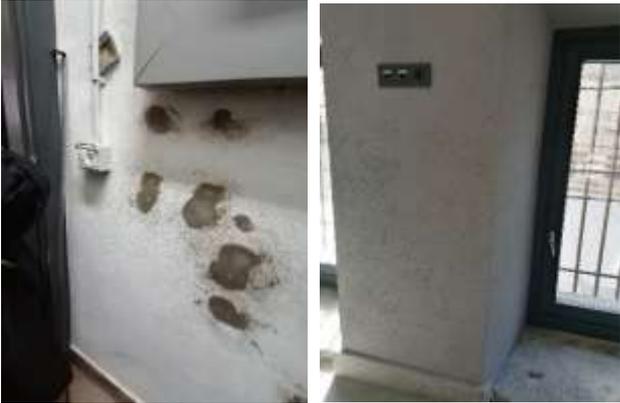
<p>Se sitúan elevadas.</p>
<p>Interruptores</p>

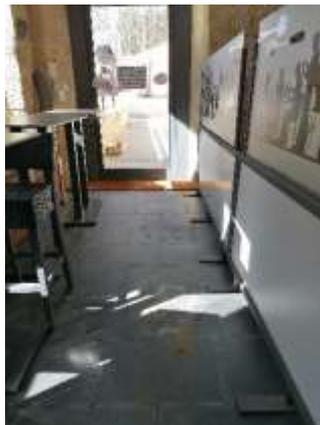
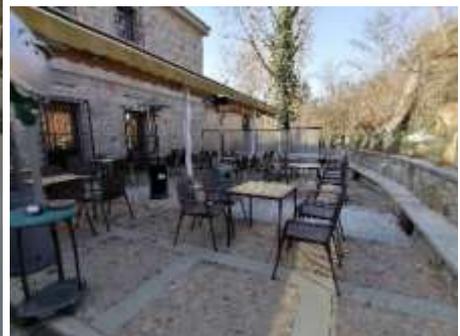
Sillas y mesas de la Cafetería

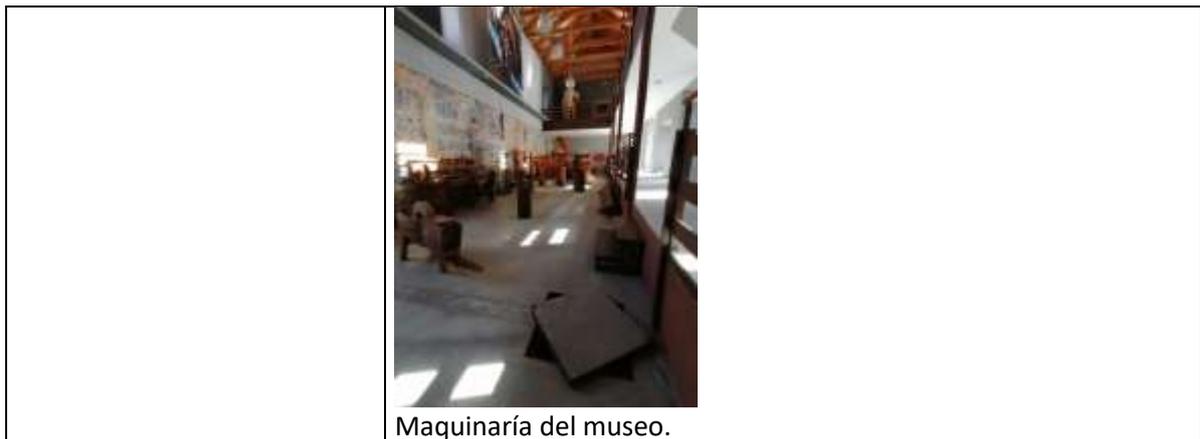
Maquinaria del museo.

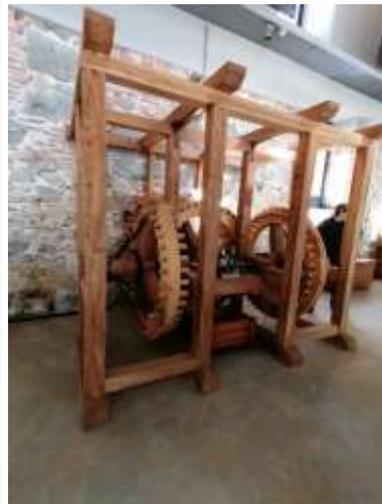
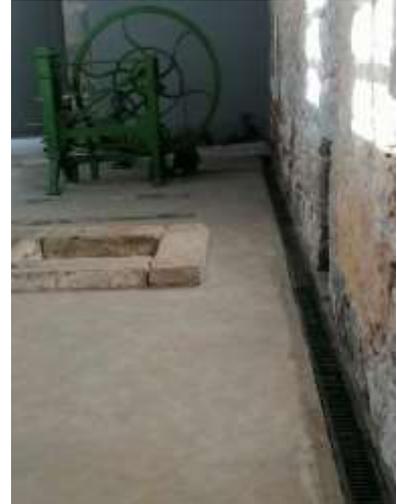
Prensas e Ingenio Chico.

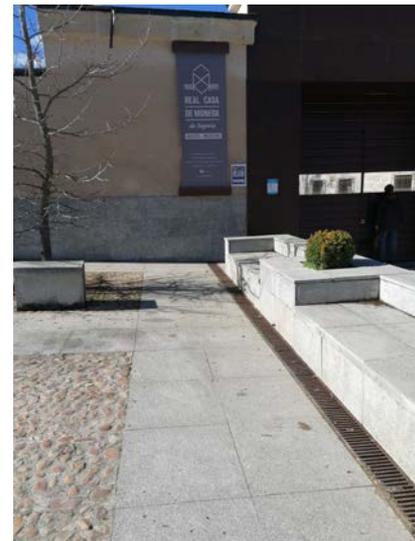
Detalle de rejillas de filtración del agua

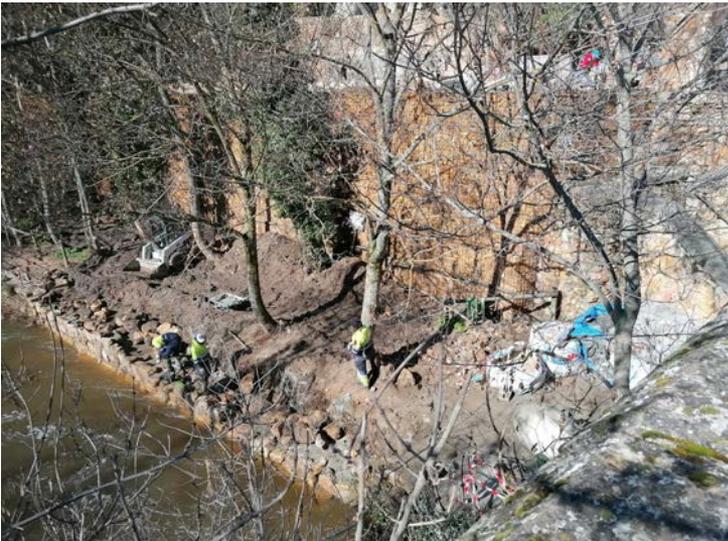
Vista de los trabajos de reparación tras inundaciones diciembre 2020 en la margen derecha del río Eresma

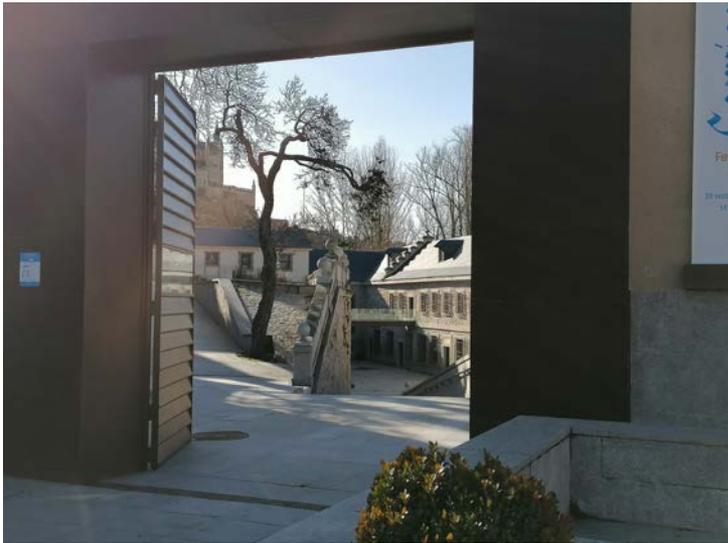
Puerta de entrada de Provisiones (fachada este)

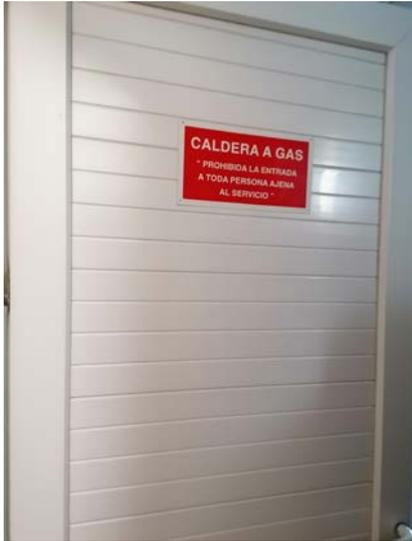
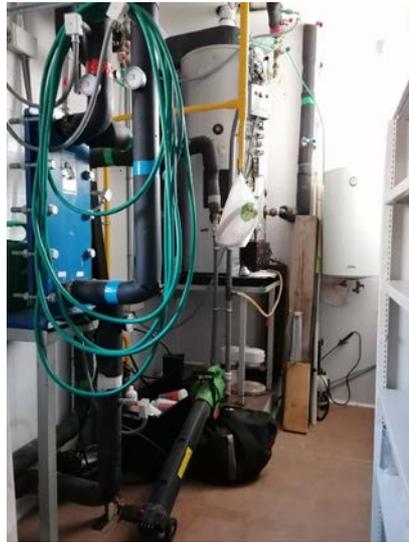
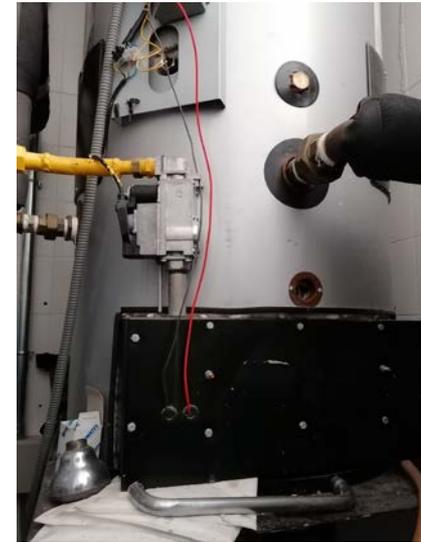
Desperfectos causados por las inundaciones y vista del cuadro eléctrico

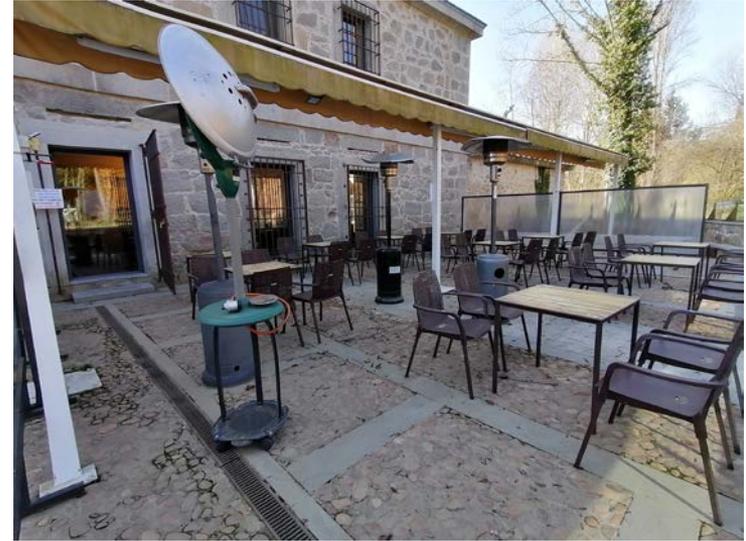
Ventanas del restaurante y arqueta para nueva bomba de achique

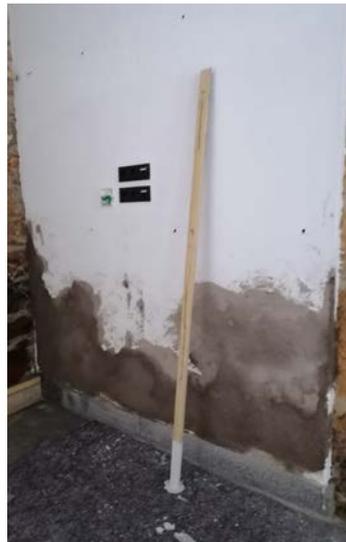
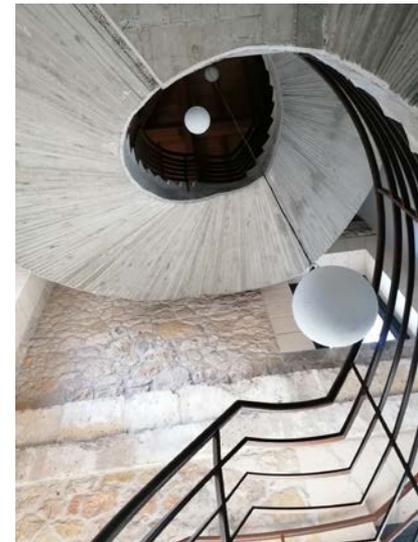
Ventana nueva y pared a pintar tras inundaciones

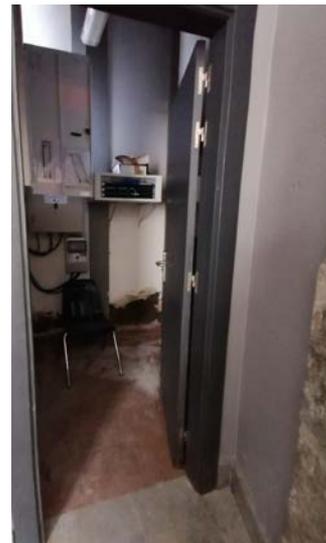
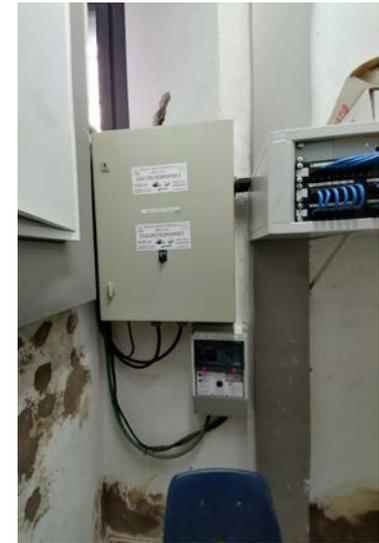
Cuarto eléctrico afectado por las inundaciones

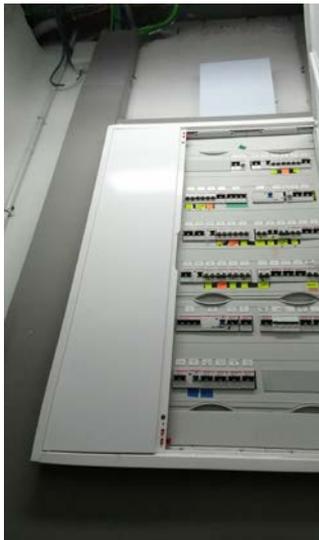
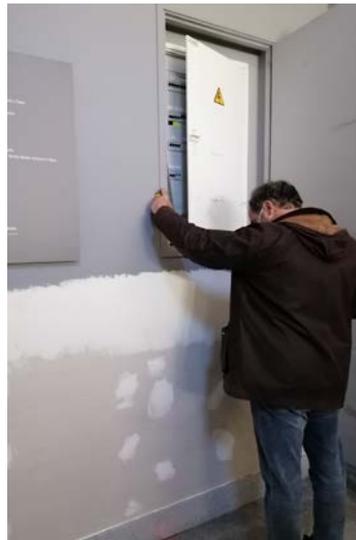
Cuadros eléctricos y detalle de la marca de agua tras las inundaciones de 2020
