# PROGRAMAS PILOTO DE ADAPTACIÓN AL RIESGO DE INUNDACIÓN Y DE FOMENTO DE LA CONSCIENCIA DEL RIESGO DE INUNDACIÓN EN DIVERSOS SECTORES ECONÓMICOS

LOTE 3: EQUIPAMIENTOS URBANOS Y EDIFICACIONES

## CASO PILOTO: INFORME DE DIAGNÓSTICO

### HOSPITAL VEGA BAJA (ORIHUELA- COMUNIDAD VALENCIANA)

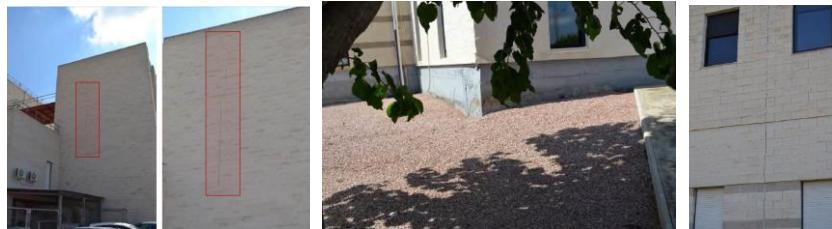
Concretamente, se observaron diversas humedades en el interior generadas por filtraciones a través del encuentro de la fachada con las cubiertas, el encuentro de las fachadas con el terreno y a través del encuentro entre muros de la ampliación del hospital con la construcción preexistente. Asimismo, se observaron distintas lesiones que podrían haber favorecido la entrada de agua hacia el interior del edificio como es la

degradación en juntas de dilatación, diversas fisuras y ciertos puntos que, presentaban riesgos por posibles desprendimientos.

Figura 13. Fisuras, grietas y humedades por filtraciones en fachadas (Fuente: Informe de Daños y Medidas Urgentes)

- Colocación de testigos en grietas de escasa importancia de cara a observar su evolución.
- Sellado en aquellas grietas donde pueda producirse la filtración de agua.
- Tratamiento frente a las humedades por filtración en los muros del cerramiento.
- Realizar un recrecio del muro y remate en el encuentro entre el cerramiento con la cubierta en la zona de “Cirugía Mayor”

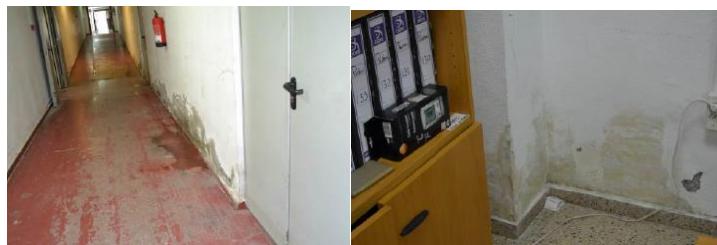
Se indica en el informe que, diversas particiones interiores quedaron afectadas en sus capas de acabado, las cuales presentaban manchas de humedad o desprendimientos de carácter leve.

Estos daños fueron provocados según este informe, por el agua filtrada al interior del edificio desde diversos puntos, bien a través de falsos techos y/o instalaciones, a través de filtraciones en cubierta o por humedad capilar en la planta sótano.

Figura 19. Daños detectados en particiones interiores. (Fuente: Informe de Daños y Medidas Urgentes).

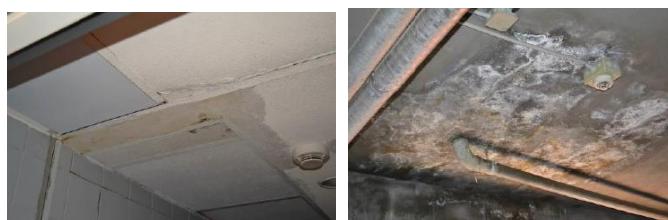
En el informe se reflejaba que existían distintos falsos techos afectados por el agua, tanto en el interior como en el exterior del edificio, siendo estos daños provocados por el agua filtrada al interior del edificio desde diversos puntos.

Figura 20. Daños detectados en techos. (Fuente: Informe de Daños y Medidas Urgentes).

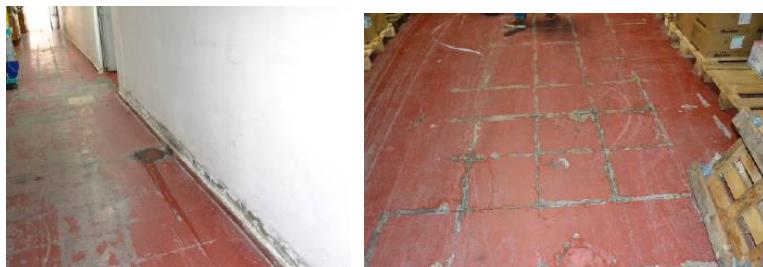
En el informe se manifiesta que diversos pavimentos se vieron afectados por el ascenso del agua por capilaridad desde el terreno, presentando aparición de manchas y restos salinos.

Este hecho, provocó según el mismo informe, la degradación de los pavimentos de la planta sótano hasta el punto de la separación de las piezas de terrazo respecto de su capa de soporte. Asimismo, el agua filtró hacia el interior del edificio a través de las juntas del solado afectado, rompiendo y degradando la capa de resina aplicada sobre el pavimento.

Figura 21. Daños detectados en pavimentos. (Fuente: Informe de Daños y Medidas Urgentes).

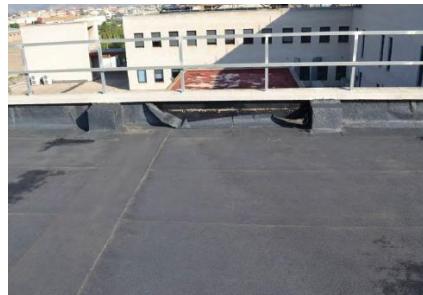
Figura 25. Cubierta 2.1. Cubierta Zona de Obstetricia y Pediatría (Fuente: Informe de Daños y Medidas Urgentes).

**Defectos de ejecución:** Escasa pendiente y pocos sumideros de evacuación. No presenta aliviaderos laterales.

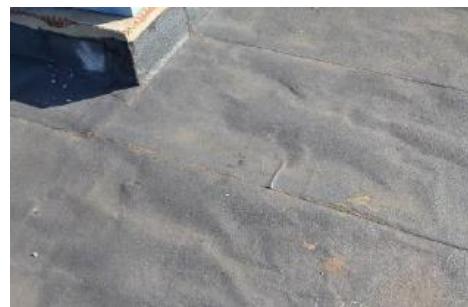
Figura 26. Cubierta 2.2. Cubierta Zona de Cirugía y Urología (Fuente: Informe de Daños y Medidas Urgentes).

**Defectos de ejecución:** Escasa pendiente y pocos sumideros de evacuación. No presenta aliviaderos laterales.

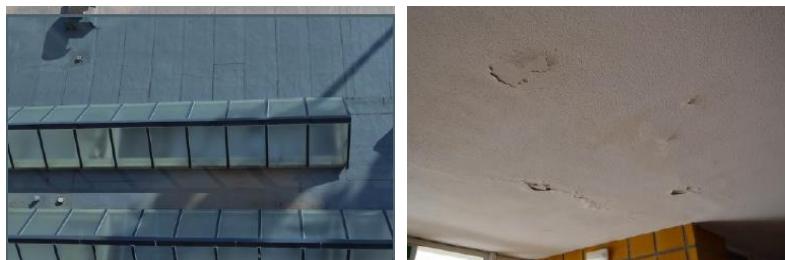
Figura 30. Cubierta 3.2: Acceso Principal (Fuente: Informe de Daños y Medidas Urgentes).

La junta entre la cubierta y los lucernarios no se ha ejecutado correctamente, careciendo de solape de lámina impermeabilizante.

**Daños Observados:** Manifestación de filtraciones y goteras procedentes de azoteas, rotura y obstrucción de sumideros, mal estado y/o riesgo de desprendimiento de otros elementos de cubierta, como: lucernarios, claraboyas, ventanas, chimeneas, shunts, antenas, casetón ascensor, etc.: Entrada de agua por lucernarios por sellado deficiente y falta de solape entre la lámina impermeabilizante de cubierta y la claraboya.

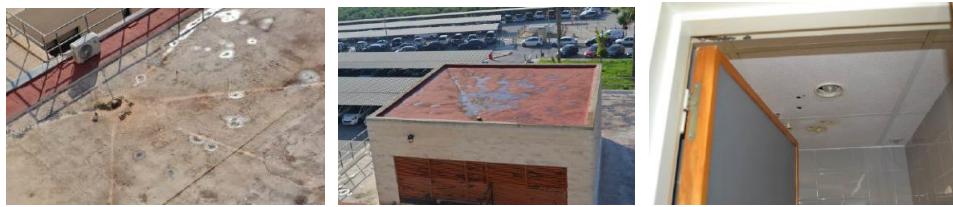
Figura 33. Cubierta 3.5: Cubierta Administración, Resonancias y Vestuarios (Fuente: Informe de Daños y Medidas Urgentes).

**Defectos de ejecución:** Escasa pendiente y pocos sumideros. No presenta aliviaderos laterales.

**Daños Observados tras las lluvias:** Ausencia y rotura de membrana impermeabilizante de azotea y manifestación de filtraciones y goteras procedentes de azoteas.

- Aumentar las pendientes de la cubierta y los puntos de recogida de agua.
- Ejecutar una nueva impermeabilización sobre los casetones existentes que acogen las instalaciones de ventilación, consistiendo en aplicación de impermeabilización líquida para la reparación de cubiertas con colocación de malla en toda la superficie y refuerzos en los puntos singulares.
- Colocar aliviaderos en cubierta para evacuar el exceso de agua en caso de lluvias torrenciales.
- Creación de nuevas bajantes verticales para evitar que muchos puntos de recogida de agua vayan a una misma bajante.

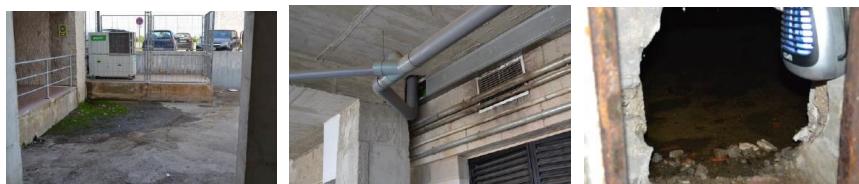
- Mal estado de conservación de la red de abastecimiento de agua, oxidación de las tuberías.
- Humedades y/o filtraciones derivadas de fugas en conducciones y tuberías de saneamiento.
- Problemas de pocería y atascos en las conducciones de saneamiento.
- Salida de agua por los sanitarios a través de la red de saneamiento.
- Inexistencia de red de saneamiento horizontal para desagüe de patios no cubiertos, con acabado de tierra sin conexión directa con el exterior del edificio.
- Subida del nivel de agua por anegación del terreno y desbordamiento a través de huecos a nivel inferior (sótano).
- Mal estado de bajantes.
- Mal estado de arquetas : Inundación del forjado sanitario por posible rotura de las arquetas a pie de bajante.

Figura 35. Atascos en las conducciones por un mal dimensionado e inundación del forjado sanitario.

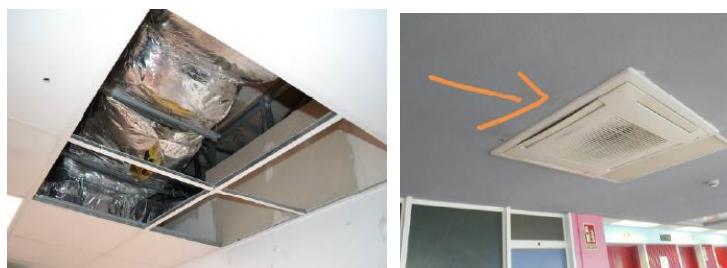
- Salida de agua por conductos y unidades interiores de la instalación de climatización.

Figura 36. Deterioro conductos de climatización.

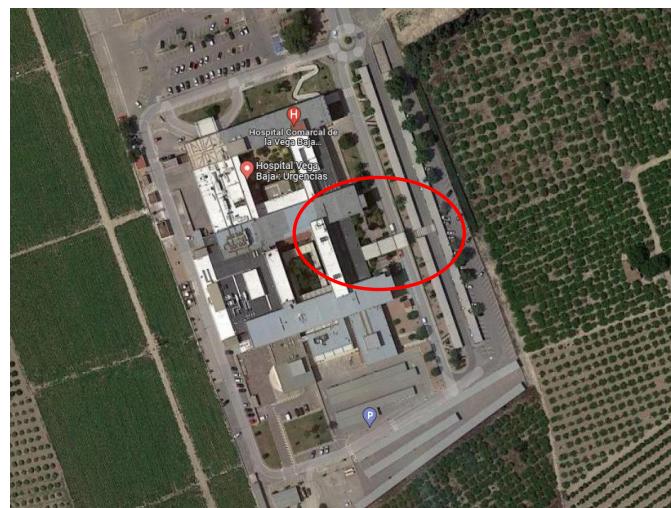
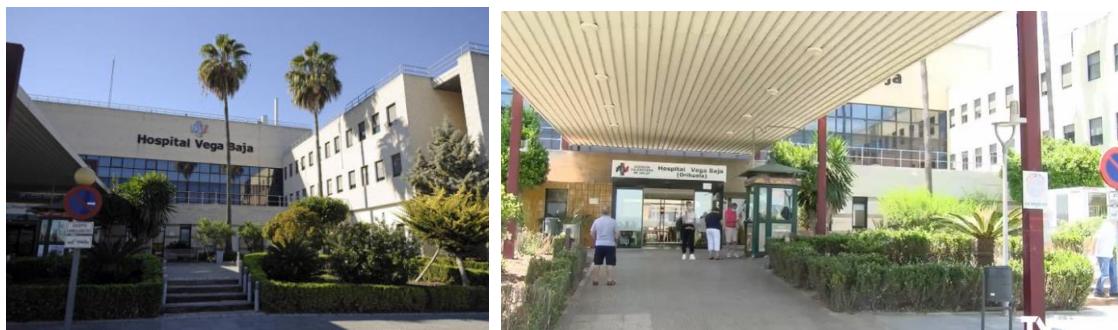
*Figura 72. Acceso principal en fachada este. Zona elevada*

Resulta necesario indicar en este punto, que esta zona (la orientación este de la parcela), es un espacio predominante en altura, comprobándose por parte de los técnicos de mantenimiento,

que en este área, no se ocasionaron daños de gravedad durante el evento de inundación de septiembre de 2019.

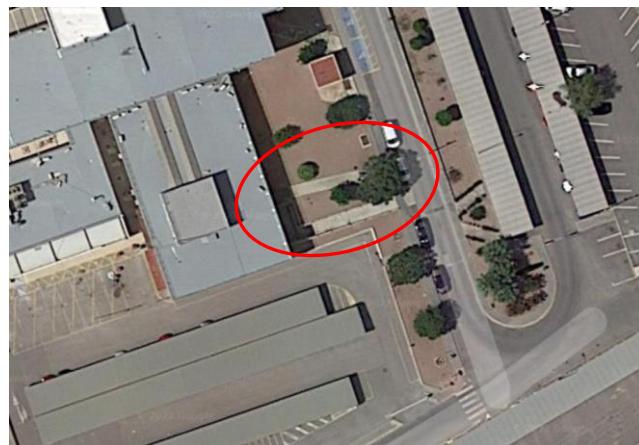
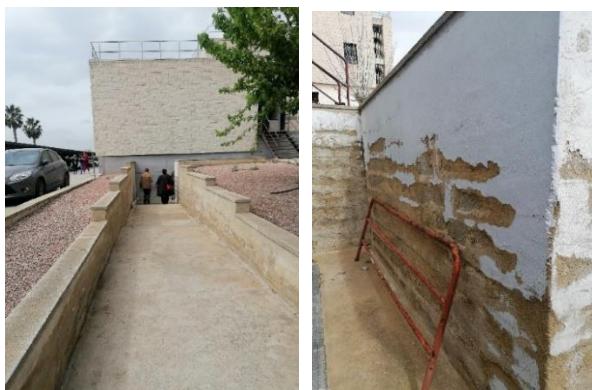
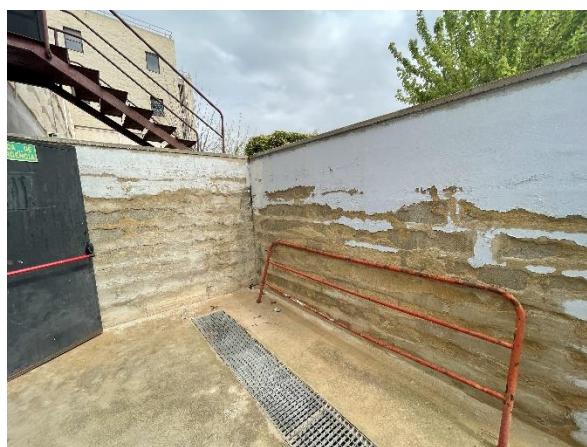
Figura 73. Acceso en rampa en fachada este. Acceso a la zona de mantenimiento de la planta sótano

A la par, en esta ubicación, se localiza una rampa de acceso (orientación sureste) que sirve de paso a la zona de mantenimiento ubicada en la planta sótano. Este espacio fue uno de los más afectados en la edificación durante el evento de 2019, ya que el agua entró a su interior desde el sistema de saneamiento del edificio.

Del análisis de las fotografías adjunta, pudiera parecer que el agua hubiese entrado desde el exterior al interior, sin embargo según manifestaciones de los técnicos de mantenimiento del edificio, la entrada de agua se produjo mayoritariamente por el sistema de saneamiento del edificio y por capilaridad , alcanzándose una altura de aproximadamente 30 cm en el interior de este.

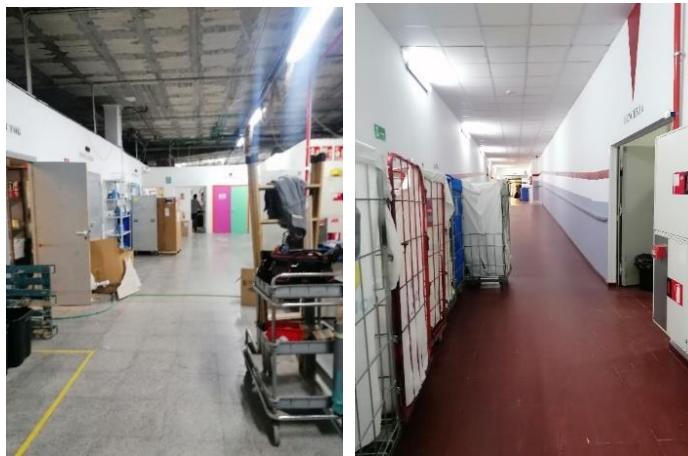
Durante el evento de 2019 esta zona acusó de grandes pérdidas materiales ya que en ella se ubican los talleres de mantenimiento del hospital (electricista, fontanería, etc...), donde se almacena distinta maquinaria y equipación del hospital.

Figura 74. Zona de mantenimiento de la planta sótano y pasillo de lavandería.

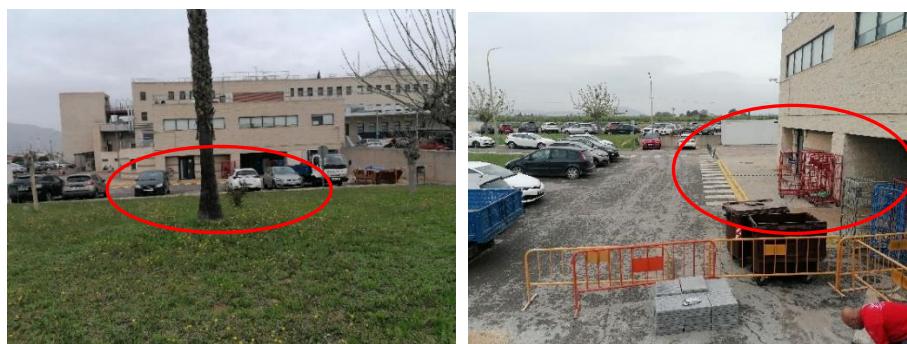
Cabe indicar que, en esta orientación el hospital cuenta con numerosas entradas ubicadas a cota del terreno y que son susceptibles de protección en caso de producirse nuevos eventos de inundación:

Figura 76. Accesos a cota de terreno en orientación Sur.

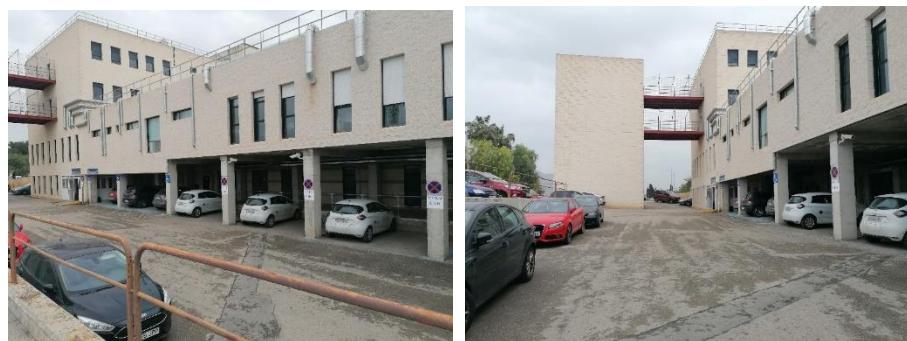
En la orientación Oeste a la instalación, se encuentran los accesos que presentaron una problemática más acusada durante las inundaciones del 2019:

Figura 78. Acceso en rampa en orientación Oeste

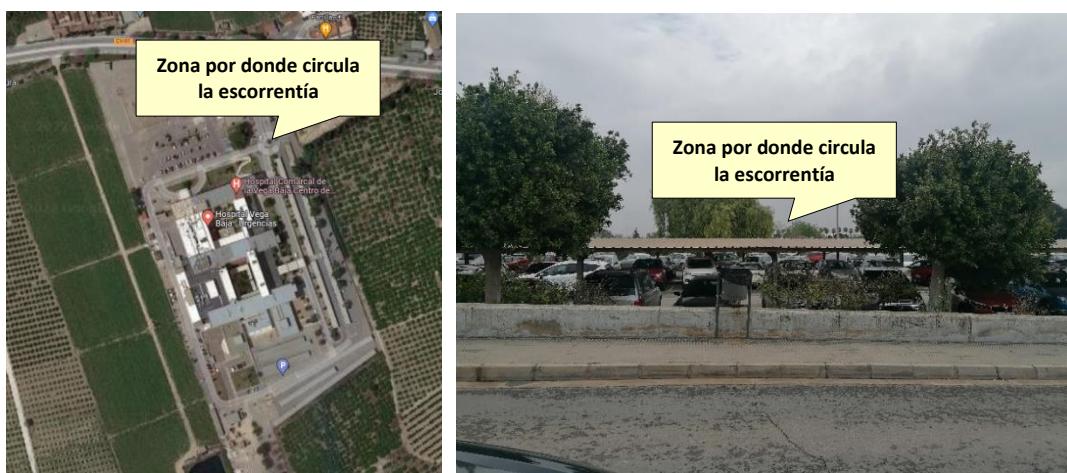
En el límite de la parcela en su orientación este, durante el evento de inundación de 2019, circulaba gran volumen de agua de escorrentía. Sin embargo esta no llegó a entrar al interior de edificio, aunque sí que se vio afectado, buena parte del aparcamiento en esta orientación.

Figura 82. Cerramiento de la parcela en orientación este.

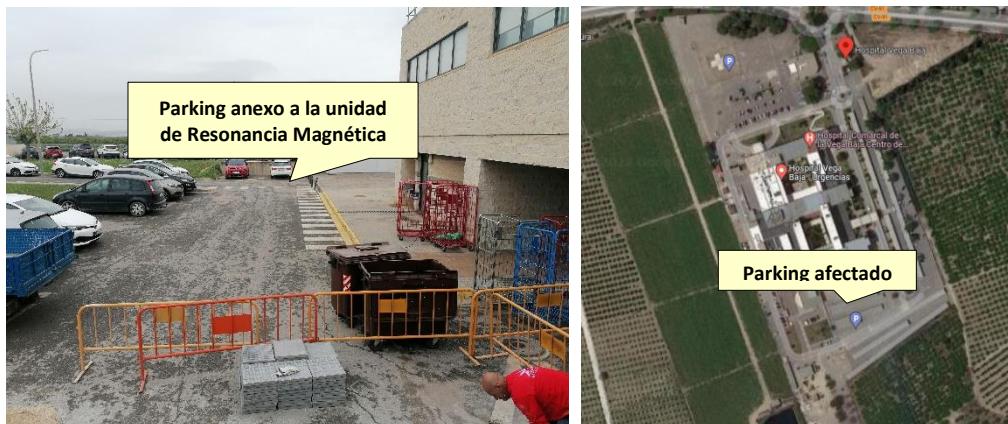
En orientación sur, durante el mismo evento, se inundó parte de la zona de contenedores y del aparcamiento anexo a la unidad de resonancia magnética.

Figura 83. Cerramiento de la parcela en orientación este.

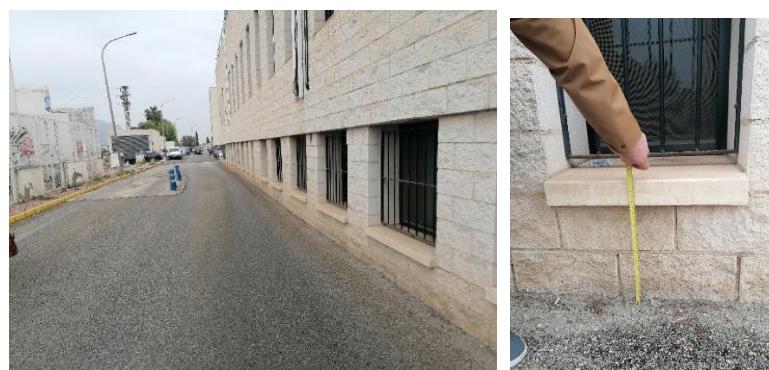
La orientación oeste de la parcela quedó, completamente anegada durante el mismo evento, quedando afectados entre otros: los viales, la rampa de acceso que da acceso a la plaza central, y las instalaciones que se encontraban ubicadas en esta zona:

Figura 85. Vial anexo a la zona de oficinas que se vio afectado.

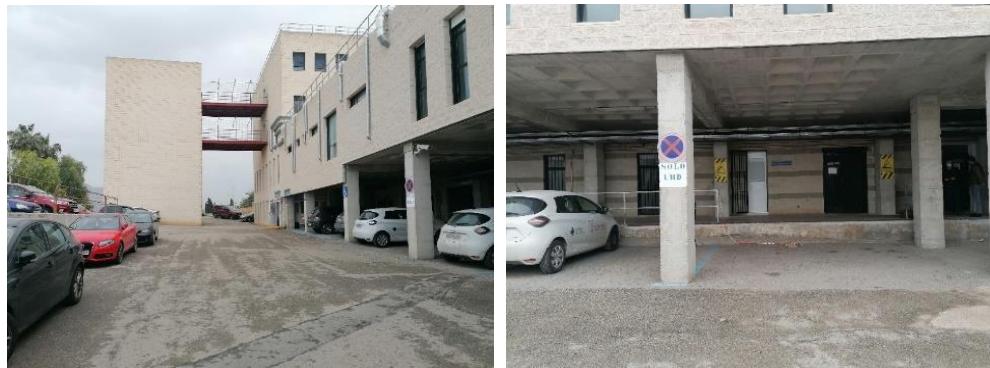
Figura 86. Rampa de acceso a aparcamiento y antigua zona de ubicación de las instalaciones del hospital. Ubicación actual de los transformadores.

En concreto, durante el evento de 2019 la orientación oeste de la superficie quedó gravemente afectada, en particular la zona donde a día de hoy se ubican los transformadores eléctricos y, donde antiguamente, se ubicaban el grueso de las instalaciones de la parcela.

Como consecuencia de los daños sufridos durante el evento del 2019, desde el hospital se tomó la decisión de trasladar parte de las instalaciones desde esta zona a una zona ubicada a una cota superior, realizándose adicionalmente la construcción de un muro perimetral de protección de esta zona (altura aproximada 60 cm) en los límites de la parcela:

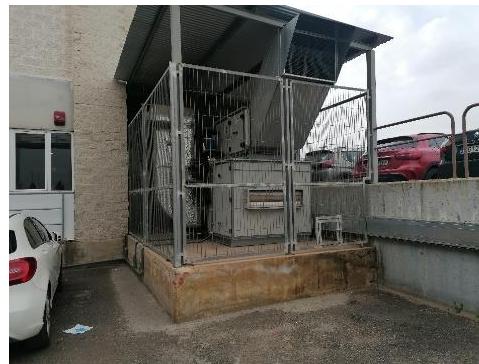
Figura 87. Climatizador emplazado anexo al aparcamiento

El agua en el aparcamiento superó los 50 cm de cota, llegando a alcanzar en este punto en una segunda fase, 1 metro de cota en 10 minutos.

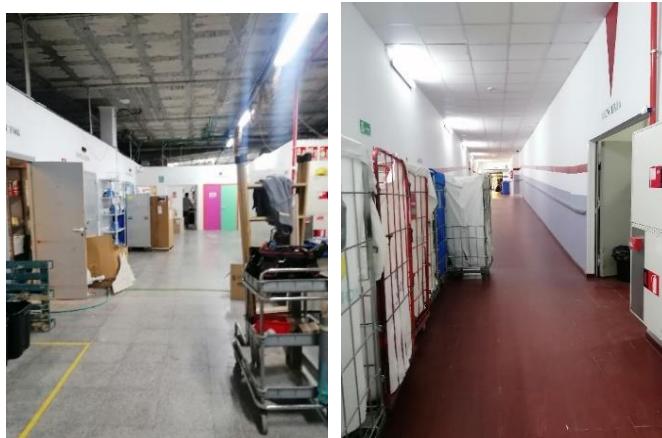
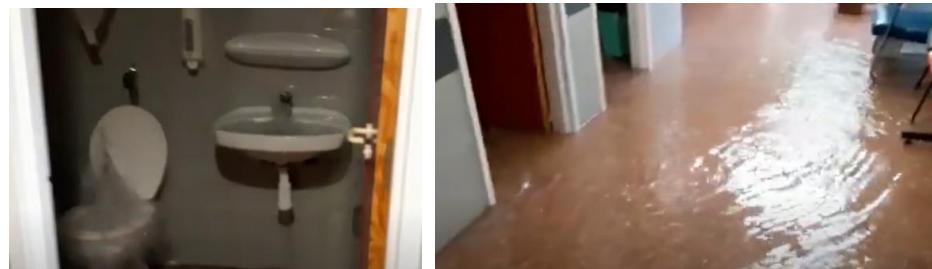
La entrada de agua en la planta sótano, se produjo mayoritariamente por el sistema de saneamiento del edificio , alcanzándose una altura de aproximadamente 15- 30 cm.

Figura 88. Zona de mantenimiento de la planta sótano y pasillo de lavandería.

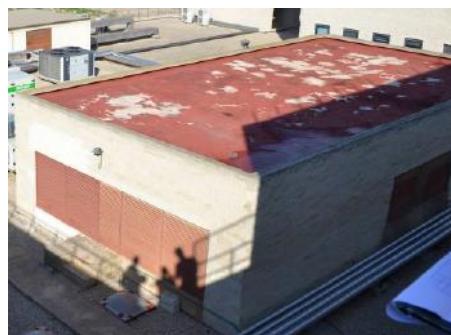
De forma generalizada y tal y como se indica en el “Informe de Daños” Las distintas cubiertas de la instalación, poseen una escasa pendiente y pocos sumideros de evacuación (cada sumidero evoca mucha superficie de cubierta), lo que provoca que con las fuertes lluvias ocasionadas los sumideros no sean suficientes y la cubierta llegue a desbordar por la acumulación de agua. A su vez, se revela en dicho informe, que estas cubiertas por lo general no presentan aliviaderos laterales para desaguar su superficie en caso de fuertes lluvias u obstrucciones de bajantes y sumideros.

Digno de mención es que la capa impermeabilizante de varias de estas cubiertas se encuentra muy deteriorada y el solape de la misma en los petos laterales es escaso.

Figura 89. Rotura de membrana impermeabilizante en azotea. (Fuente: Informe de Daños y Medidas Urgentes. Evaluación del Estado de las Infraestructuras del Hospital Vega Baja tras la DANA de 2019).

Todos estos factores, unidos a la gran cantidad de agua caída en poco tiempo durante los eventos de inundación, provocaron la filtración del agua desde la parte superior del edificio hacia el interior del mismo.

- **Reparación de los daños sufridos en cubiertas tras las inundaciones.** Con objeto de que no se produzcan nuevos daños en la edificación, debido a un deficiente mantenimiento de las impermeabilizaciones , claraboyas y vidrios de las cubiertas se considera realizar la:

- **Impermeabilización de aquellas cubiertas que presentan un deficiente estado de mantenimiento:**
    - ✓ CUBIERTA 1: Casetones de escaleras e instalaciones.

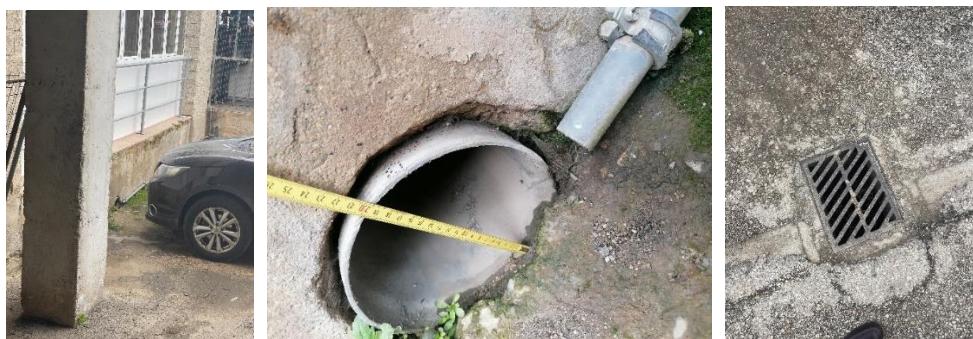
Así mismo, el hospital cuenta con un sistema de drenaje superficial de la parcela insuficiente y con un sistema de saneamiento infradimensionado que entró en carga durante el evento de 2019.

En particular, es reseñable que el agua que se acumula en la zona de los transformadores se evacua a la red de saneamiento por un tubo de tan sólo 180 mm, no contando actualmente el hospital con válvulas antirretorno instaladas.

Figura 92. Tubo de evacuación de la plaza donde se ubican los transformadores y drenaje del vial anexo.

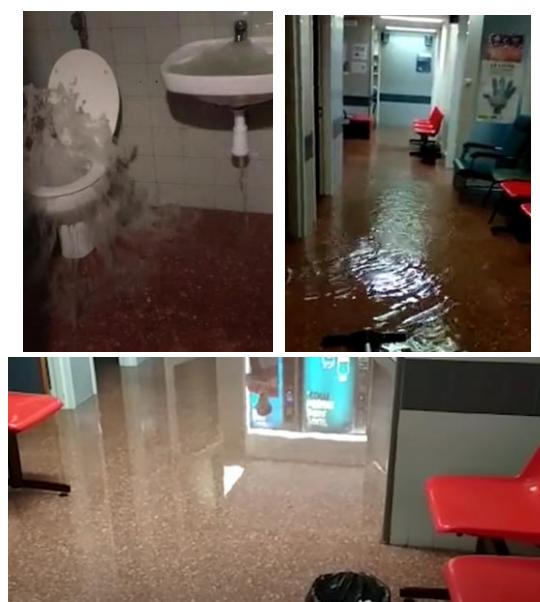
Durante el episodio de 2019, tuvieron que abandonar , según los periódicos locales, sus habitaciones varios enfermos y familiares ante la salida incontrolada de agua por el sistema de saneamiento del edificio y varias consultas quedaron afectadas por el agua. Asimismo se suspendieron las actividades programadas y se mantuvieron las urgencias:

Figura 94. Fotografías tomadas durante el evento de 2019

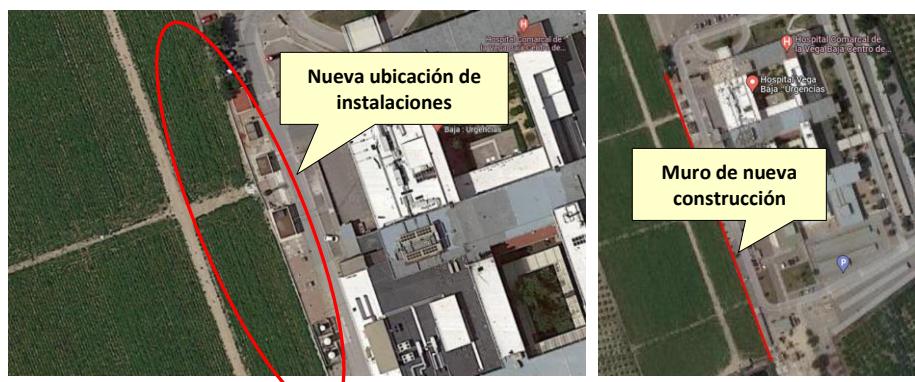
Figura 97. Nueva ubicación de las instalaciones del hospital y ubicación de muro.

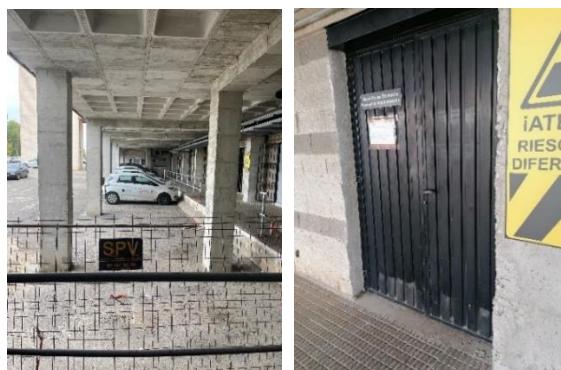
Como se indica en la figura, se han modificado de ubicación todas las instalaciones de esta zona excepto los transformadores que siguen siendo potencialmente peligrosos frente a la inundación y el climatizador de la sala de enfermería, que no sufrió daños durante el evento de 2019.

Según los responsables de mantenimiento del hospital, el traslado de los transformadores no se ha acometido aún, debido a que la inversión para realizar esta obra es muy elevada y su autorización debe ser gestionada por la Conselleria de Sanitat Universal i Salut Publica de la Generalitat Valenciana y no por el propio hospital.

Figura 99. Ubicación de los transformadores.

- La alternativa 1 en la que se proyecta el traslado de los transformadores hasta una caseta de nueva construcción ubicada a una cota superior, impermeabilización de muros, sellado de pasa tubos, válvulas antirretorno, disposición de barreras anti-inundación en los accesos desde el patio en orientación oeste y en orientación sur y reparación de daños en cubiertas.
- La alternativa 2 en la que se sustituye el traslado de los transformadores por la instalación de una serie de barreras anti-inundaciones, manteniendo el resto de medidas proyectadas en la alternativa 1.

Con la construcción de las barreras temporales anti-inundación de 90 cm de altura que se contemplan en la alternativa 2 , los transformadores quedarían protegidos hasta una cota de 1,40 cm (90 cm de las barreras temporales más 50 cm desde el pasillo donde se ubican las instalaciones hasta la cota de terreno) consiguiéndose que con una inversión más reducida, el daño en este área quede solventado prácticamente en su totalidad.

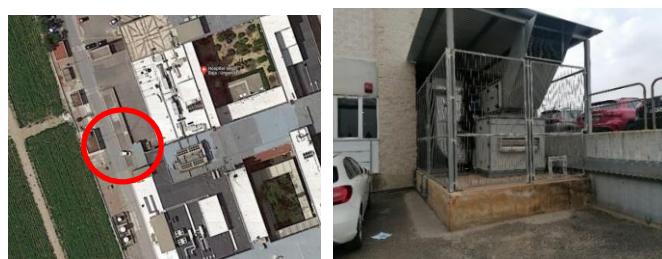
En el caso del climatizador ubicado en esta zona, se indica por parte de los técnicos de mantenimientos , que este, se ha mantenido en su localización original, debido a que este se encuentra ubicado sobre una bancada de 50 cm, lo que ayudó a que el agua no llegara a afectarlo durante el evento de 2019.

Figura 100. Climatizador de la sala de enfermería.

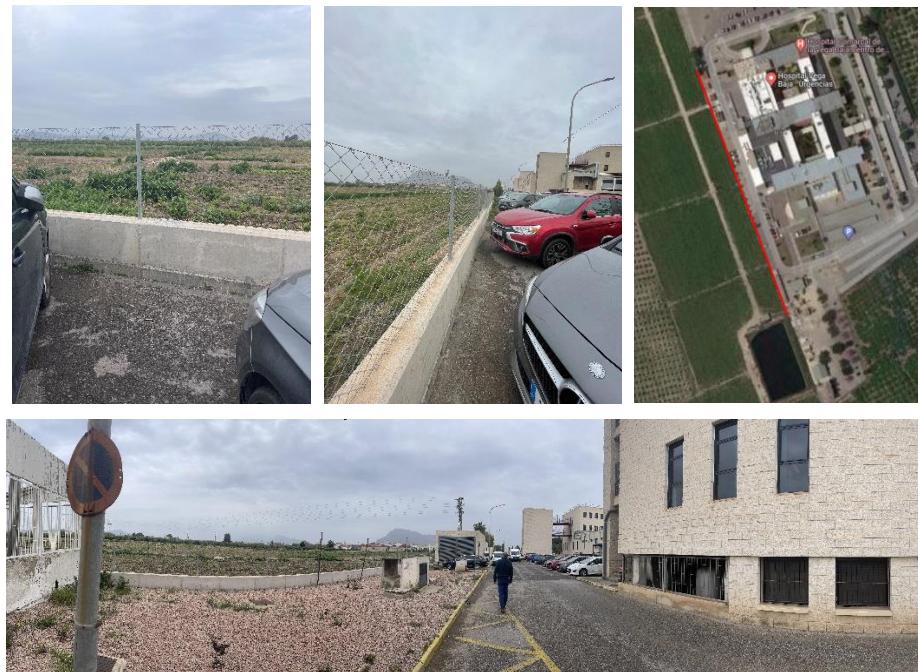
Este muro ha sido capaz, según indicaciones del técnico de mantenimiento del hospital, de proteger a la parcela de la entrada de agua en esta ubicación, en eventos posteriores al de 2019.

Figura 101. Muro de protección de nueva construcción.

- Se ha realizado la construcción de un muro de aproximadamente 50- 60 cm en el borde exterior de la parcela en su orientación oeste.

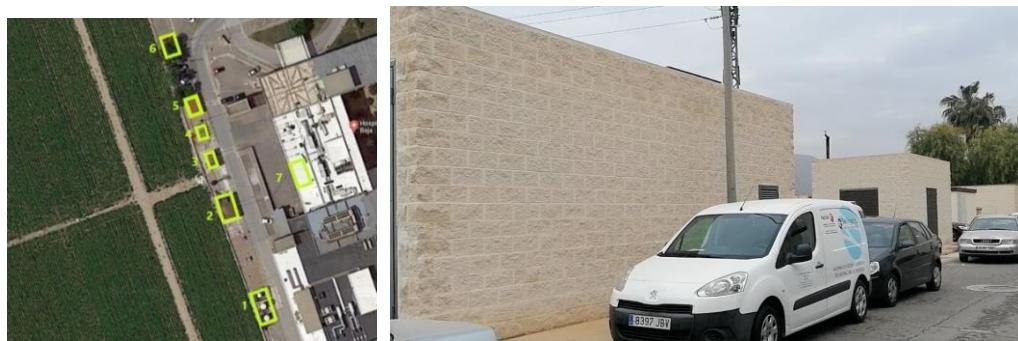
*Figura 102. Reubicación de las instalaciones del hospital.*

Se ha trasladado la ubicación de las instalaciones de la zona donde permanecen los transformadores ( 7 ) a la zona marcada en la fotografía adjunta con los números del 1-6 ( a una distancia aproximada de 30 m). Los transformadores que permanecen en su ubicación anterior:

- Se han trasladado parte de las instalaciones del hospital a una nueva ubicación situada a una cota superior.

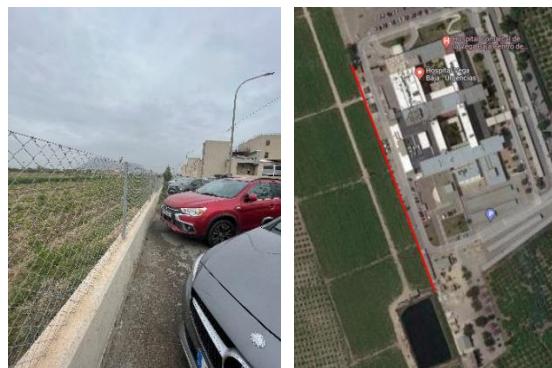
Figura 109. Muro de protección de nueva construcción.

- La construcción de un muro de aproximadamente 50- 60 cm en el borde exterior de la parcela en su orientación oeste.

Este muro ha sido capaz, según indicaciones del técnico de mantenimiento del hospital, de proteger a la parcela de la entrada de agua en esta ubicación, en eventos posteriores al de 2019.

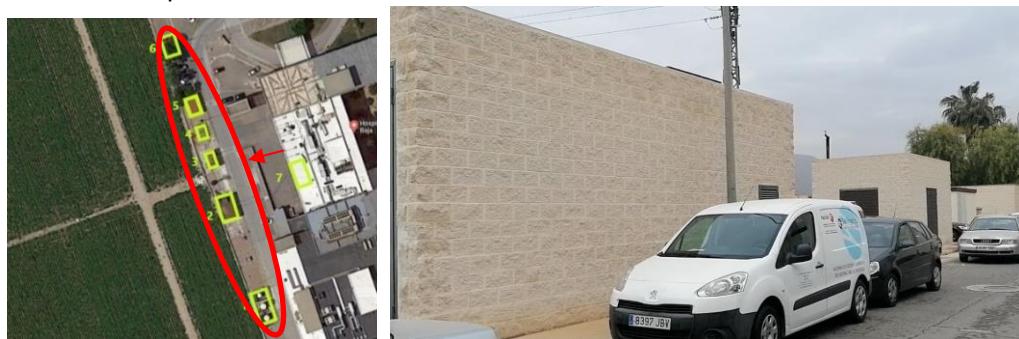
Figura 110. Reubicación de las instalaciones del hospital.

Se ha trasladado a la zona marcada en la fotografía adjunta ( instalaciones numeradas del 1-6):

- 1) Instalaciones de Hidrógeno y gases
  - 2) Nuevo grupo electrógeno de 1000 KVA
  - 3) Grupo electrógeno antiguo de 500 KVA
  - 4) Depósito de gasóleo del grupo electrógeno
  - 5) Celdas de reparto ( línea de entrada principal al hospital)
  - 6) Caja general de protección / fusibles y línea general de alimentación
- Se ha construido un pozo de bombeo anexo al existente y se ha dispuesto de un sistema de bombeo compuesto de tres bombas.

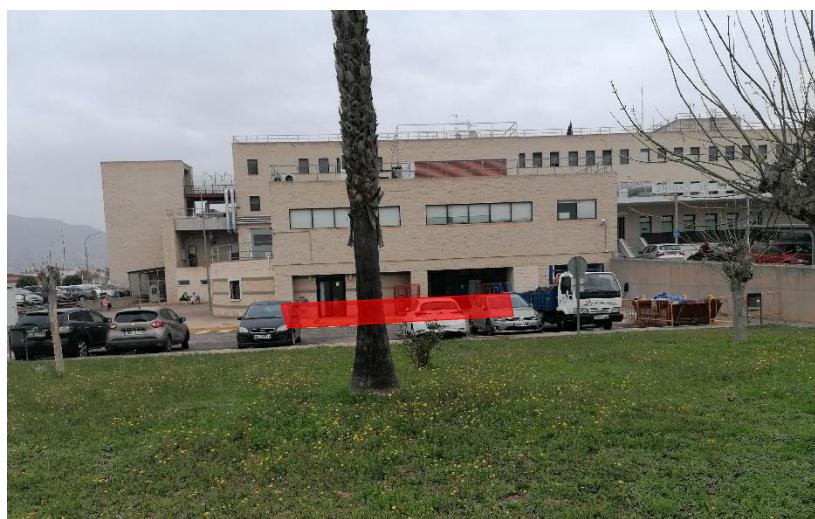
*Figura 117. Propuesta de ubicación de barrera anti-inundación*

En orientación sur, existen una serie de accesos, que son susceptibles de entrada de agua en caso de inundación. En estos huecos, se dispondrá de un sistema de protección ejecutado mediante barreras temporales modulares contra inundaciones.

- **Instalación de barreras temporales modulares contra inundaciones de 1,20 m de altura en los accesos al edificio en su orientación sur.**

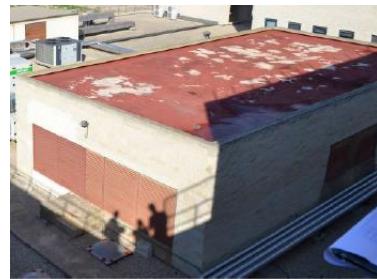
Figura 118. Rotura de membrana impermeabilizante en azotea. (Fuente: Informe de Daños y Medidas Urgentes. Evaluación del Estado de las Infraestructuras del Hospital Vega Baja tras la DANA de 2019).

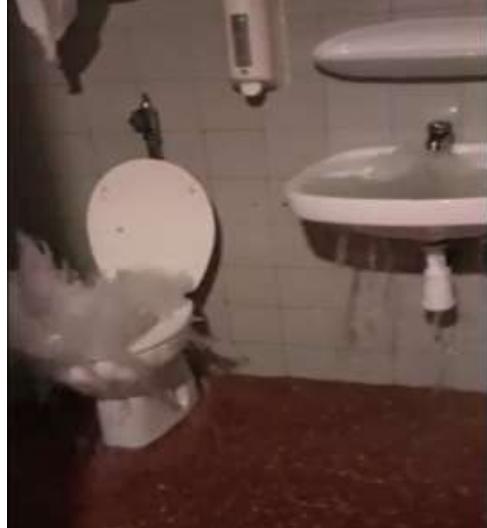
<p>La red de agua pluvial se une con la red de aguas fecales fuera del edificio.</p> <p>Las principales deficiencias encontradas en las instalaciones del hospital se centran en fallo del saneamiento por las fuertes lluvias.</p> <p>Durante el evento de 2019 : La gran cantidad de agua recogida colapsó la red de saneamiento, fallando el bombeo hacia la zona de depuradora de la localidad de san Bartolomé, retornando el agua hacia el Hospital.</p>
COMUNICACIONES	¿Afección? -- --
Descripción instalación/ ubicación	
¿Instalación alternativa?	
INTERNET	¿Afección? -- Fotografías
Descripción instalación/ ubicación

Puntos y vías de entrada de agua.	<b>1) Saneamiento</b>

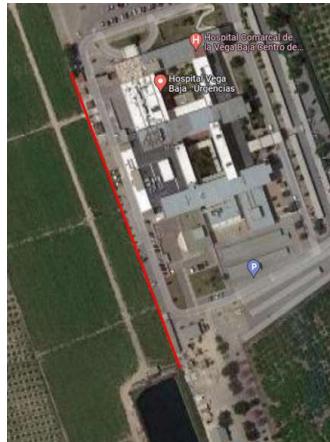
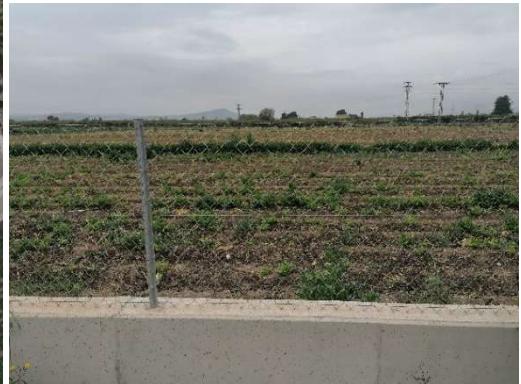
Fotografías	<b>2) Límite de la parcela en orientación oeste.</b> Se alcanzaron cotas de inundación superiores al metro en esta zona durante el evento de 2019.(Tras la inundación de 2019, se ha construido un murete de protección para mitigar la afección).

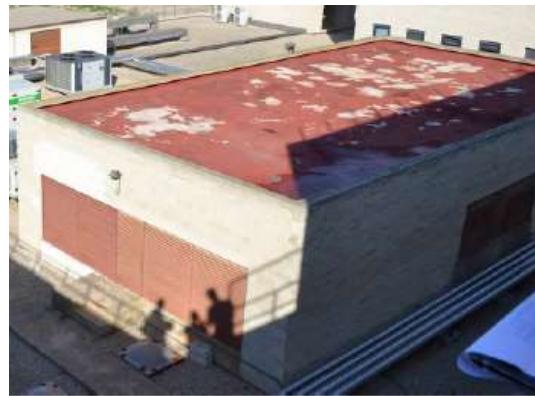
#### **3) Cubiertas**

Las distintas cubiertas de la instalación poseen una escasa pendiente y pocos sumideros de evacuación, lo que provoca que con las fuertes lluvias ocasionadas los sumideros no sean suficientes y la cubierta llegue a desbordar por la acumulación de agua. A su vez, estas cubiertas por lo general no presentan aliviaderos laterales para desaguar su superficie en caso de fuertes lluvias u obstrucciones de bajantes y sumideros.

Por otra parte, se observa que un elevado número de puntos singulares de la cubierta, presentan defectos constructivos de carácter grave, convirtiéndose en puntos que no impiden el paso del agua hacia el interior del edificio de forma adecuada.

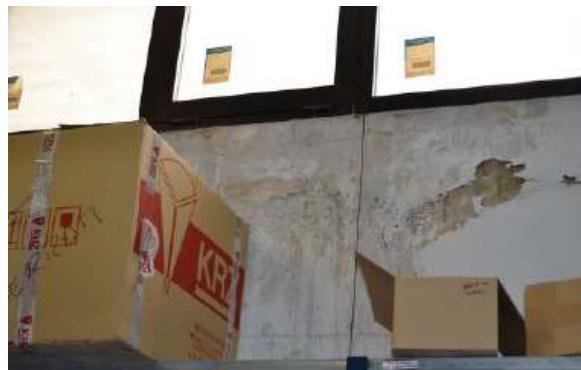
#### **6) Carpintería Exterior**

Durante la DANA de 2019 se produjo la filtración de agua a través de diversas carpinterías exteriores del edificio, observándose la aparición de manchas de humedad en los cercos de las citadas carpinterías.

Dichas lesiones, se deben a que el encuentro entre la carpintería y la fachada del edificio no es adecuado y/o presenta un mal sellado perimetral, hecho que permite la filtración del agua hacia el interior.

Por otra parte, se ha producido filtración del agua hacia el interior del edificio a consecuencia de la inexistencia de pendiente en el alfeizar de algunas ventanas.

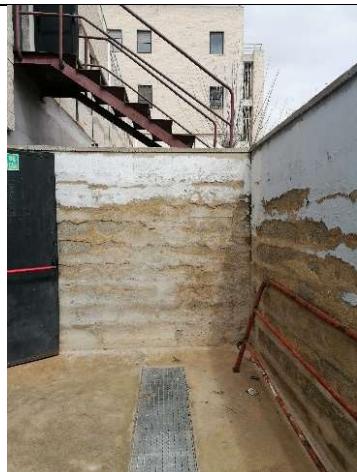
Daños en el revestimiento del muro de contención ubicado en el acceso a las salas de mantenimiento en orientación este.

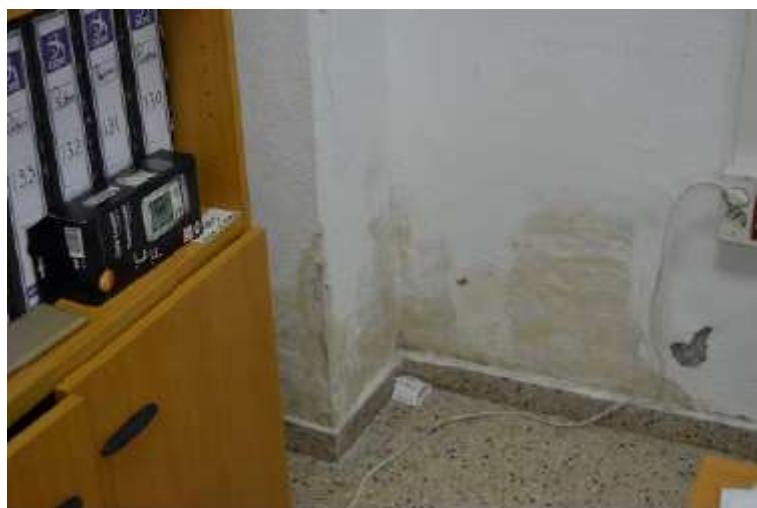
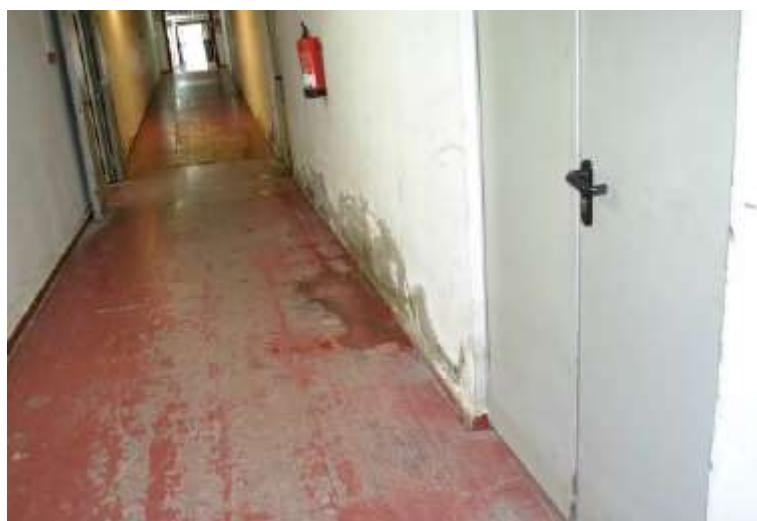
Filtraciones por capilaridad en particiones interiores

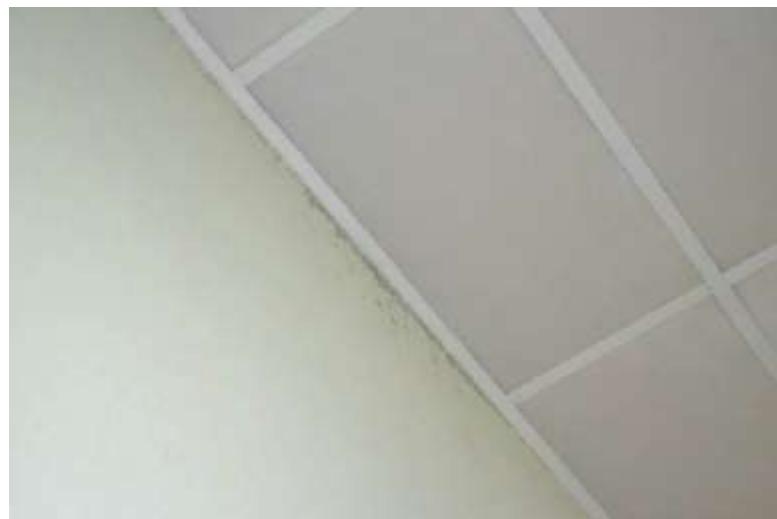
Presencia de vegetación y/o microorganismos (moho, musgo, bacterias...) en paramentos interiores

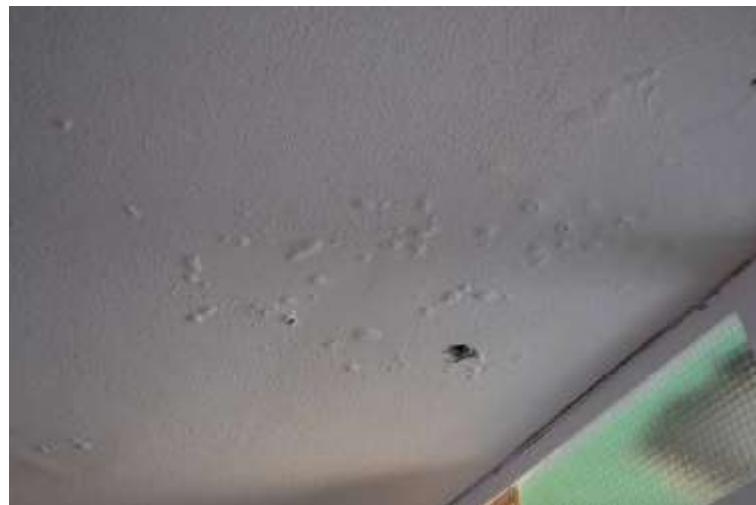
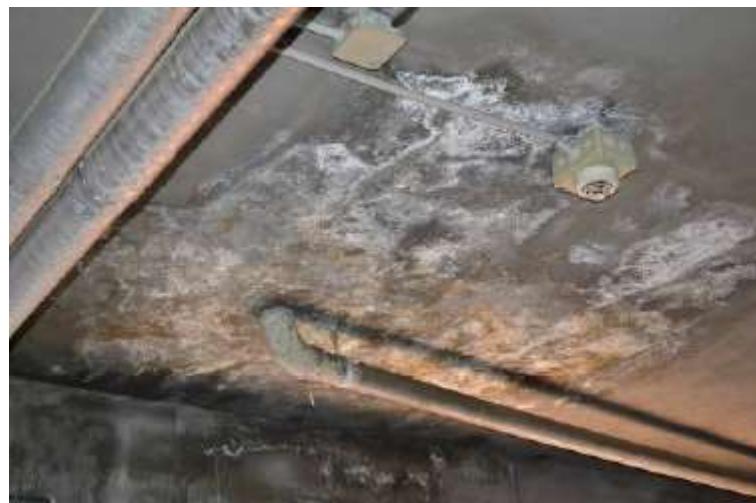
Humedades en techos

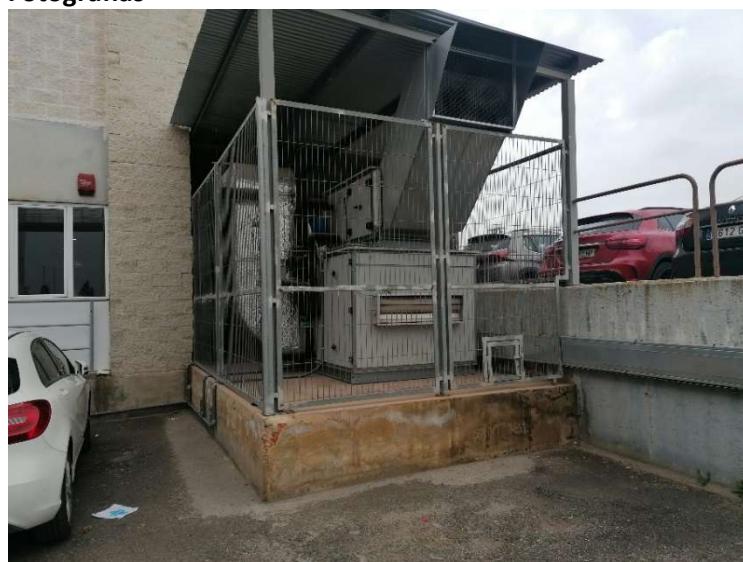
Muelle de carga ubicado en orientación oeste. Climatizador. El agua llegó a la bancada pero no lo afectó en 2019.

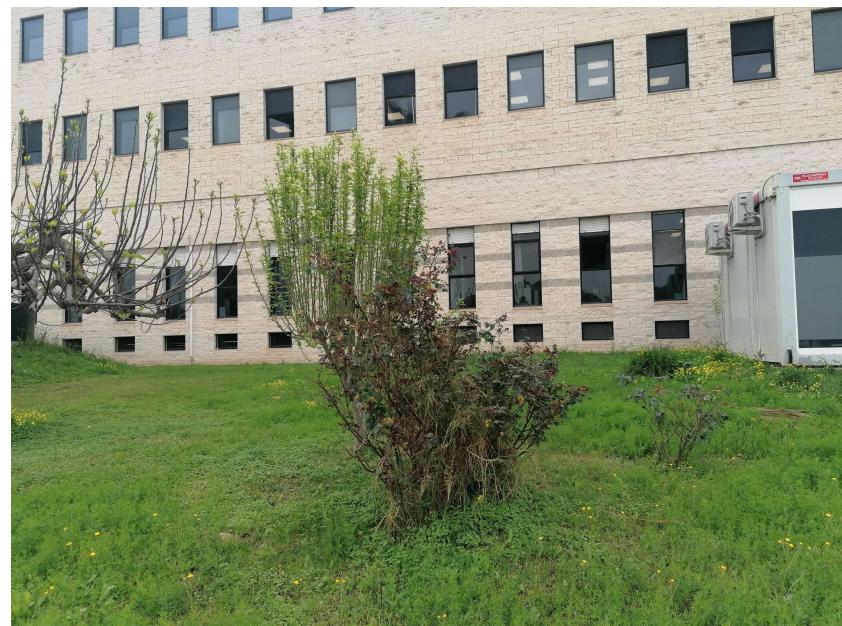
Ventanas bajas de la fachada Norte. Esta zona se encuentra ubicada en una zona alta y no tiene grandes problemas frente a la inundabilidad.

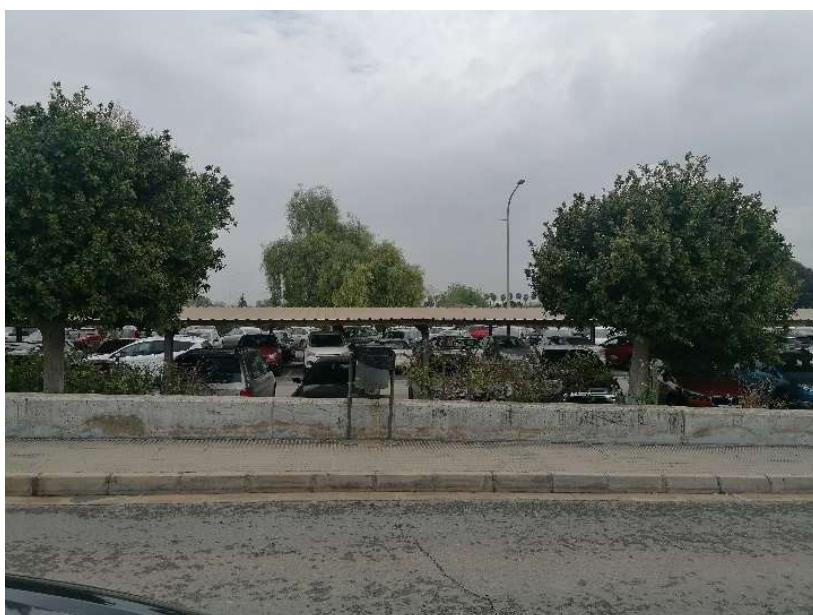
Aparcamiento situado en orientación este. En el límite de la parcela circulaba gran volumen de agua de escorrentía durante el evento de 2019, pero esta no llegó a entrar desde este punto al edificio. Cabe indicar que sí se inundó parte del aparcamiento.

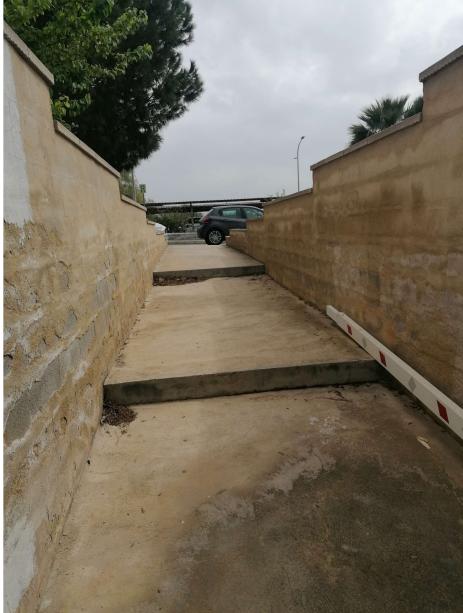
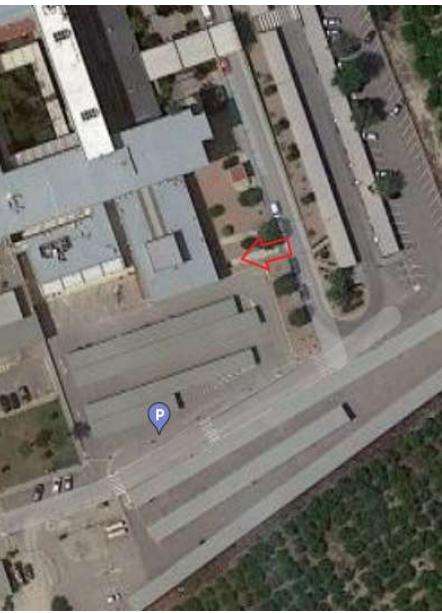
Fachada este. Rampa de acceso a talleres y sala de mantenimiento. A esta sala el agua no entró desde el exterior, únicamente entró agua por el saneamiento.

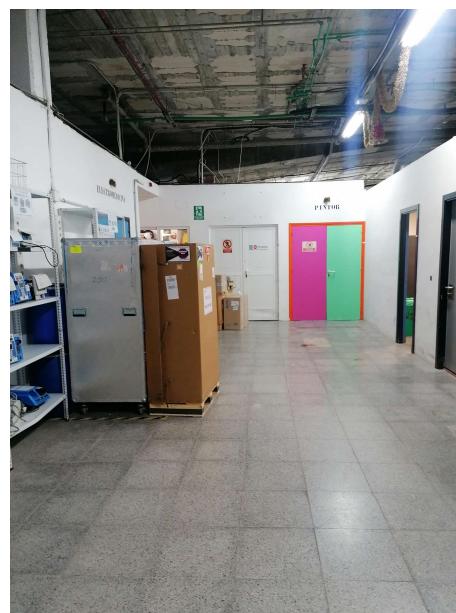
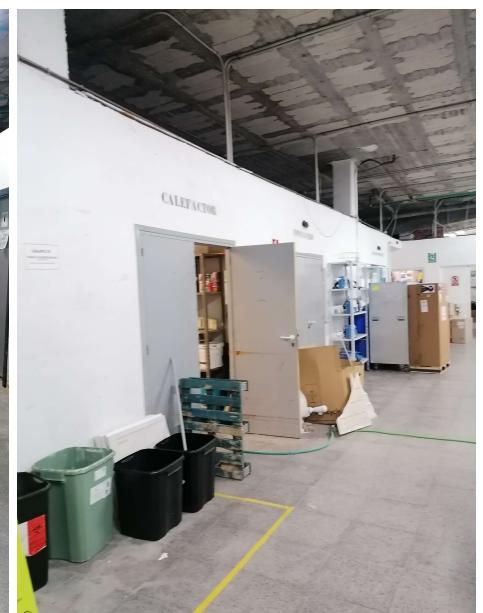
Sala de talleres y mantenimiento. El agua en este punto entró por el saneamiento y alcanzó 30 cm de cota aproximadamente.

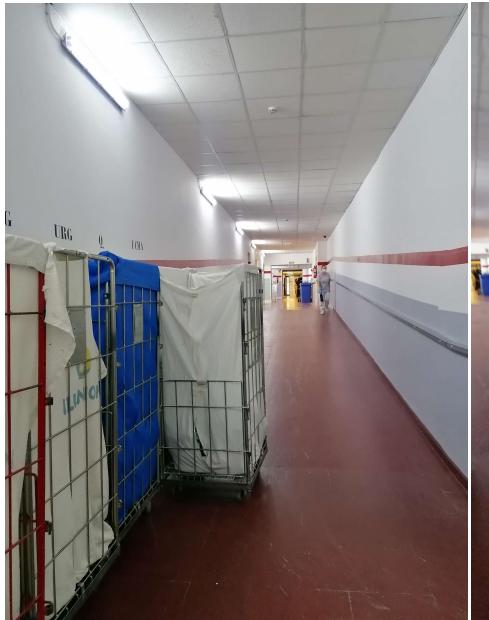
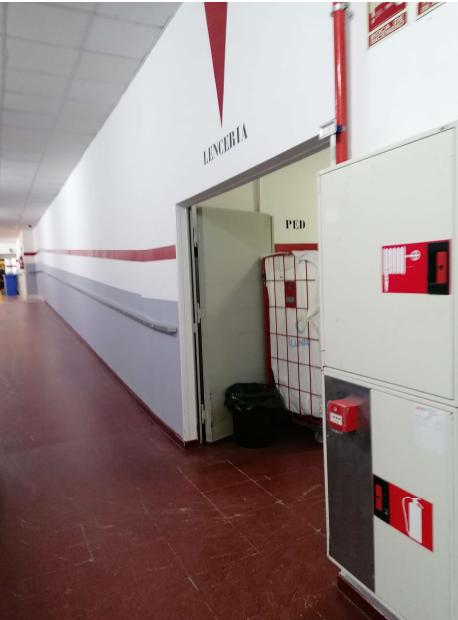
Pasillo de lavandería. El agua alcanzó en este punto 30 cm de calado durante la inundación de 2019.

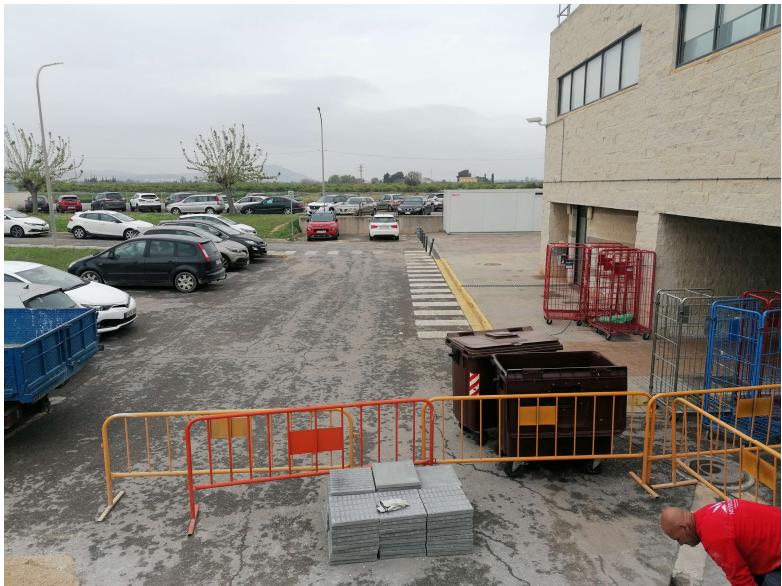
Edificio en orientación sur. Zona de administración, resonancias y vestuarios. Durante el evento de 2019 se inundó parte de la zona de contenedores y el aparcamiento.
