# PROGRAMAS PILOTO DE ADAPTACIÓN AL RIESGO DE INUNDACIÓN Y DE FOMENTO DE LA CONSCIENCIA DEL RIESGO DE INUNDACIÓN EN DIVERSOS SECTORES ECONÓMICOS

LOTE 3: EQUIPAMIENTOS URBANOS Y EDIFICACIONES

## CASO PILOTO: INFORME DE DIAGNÓSTICO

### HOSPITAL VEGA BAJA (ORIHUELA- COMUNIDAD VALENCIANA)

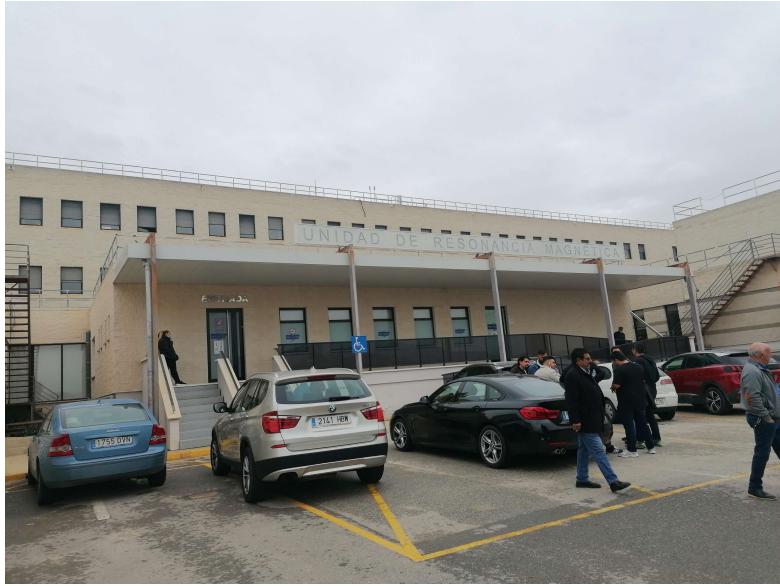
Edificio en orientación sur. Zona de administración, resonancias y vestuarios. Durante el evento de 2019 se inundó parte de la zona de contenedores y el aparcamiento.

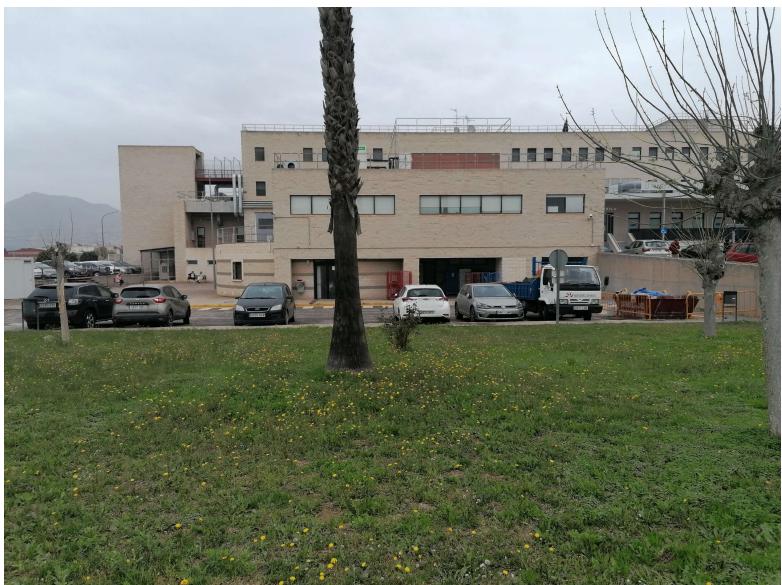
Edificio en orientación sur. Durante el evento de 2019 se inundó la zona de aparcamiento anexa a la unidad de resonancia magnética.

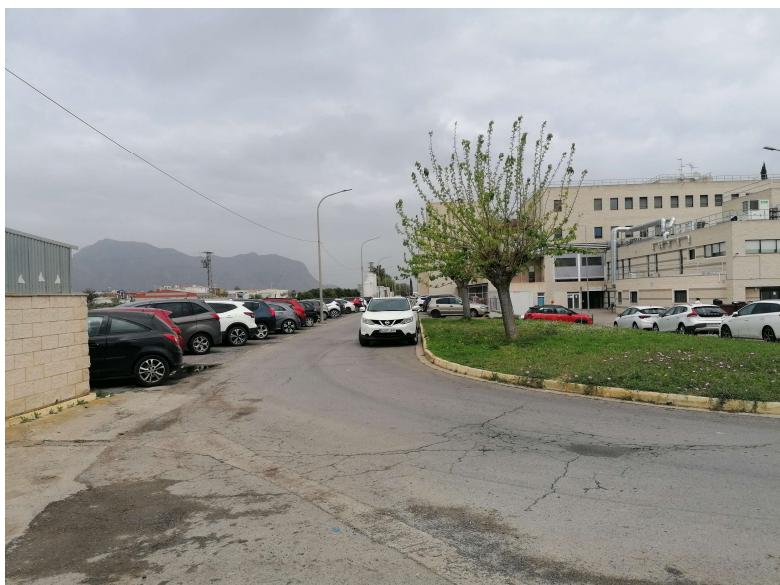
Zona ajardinada en orientación sur. Esta zona quedó afectada por el agua durante el evento de 2019.

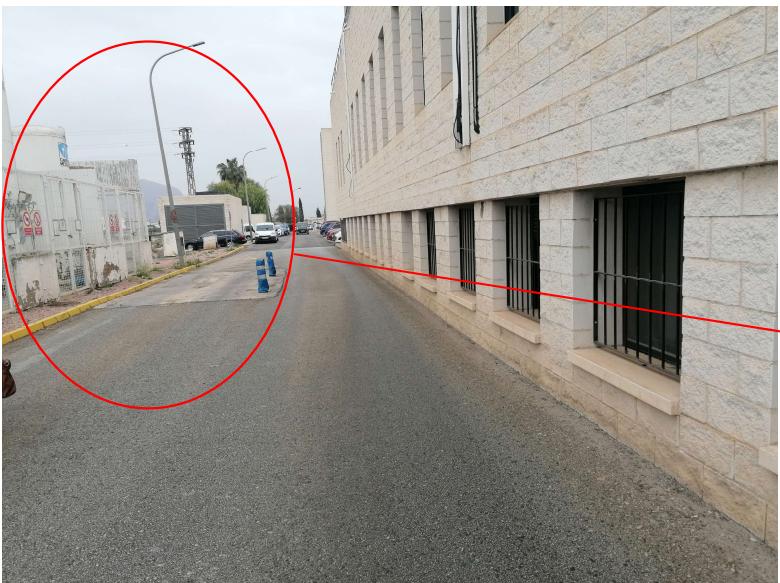
Fachada oeste del Hospital. Zona de oficinas que quedó afectada por la inundación. En esta zona se alcanzaron los mayores calados durante el evento de 2019.

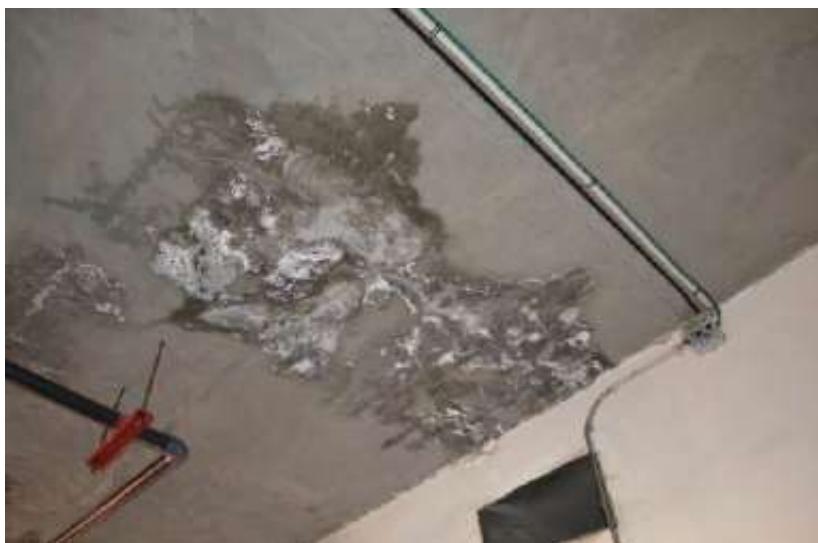
Manifestación de filtraciones y goteras procedentes de azoteas.

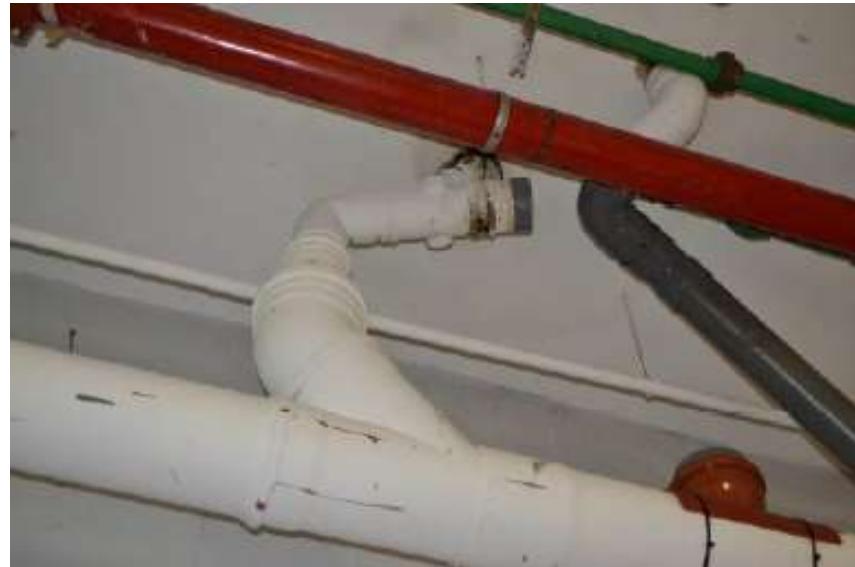
Mal estado de bajantes.

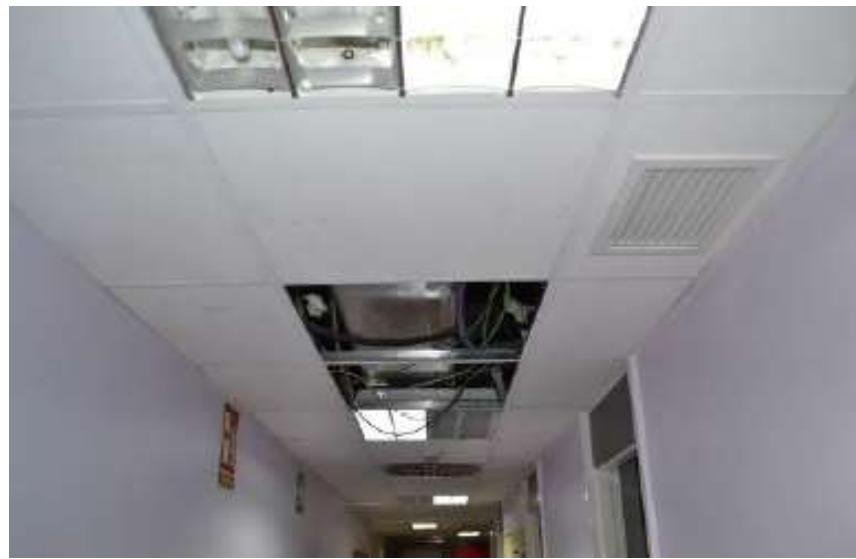
Luminaria afectada por la entrada de agua.

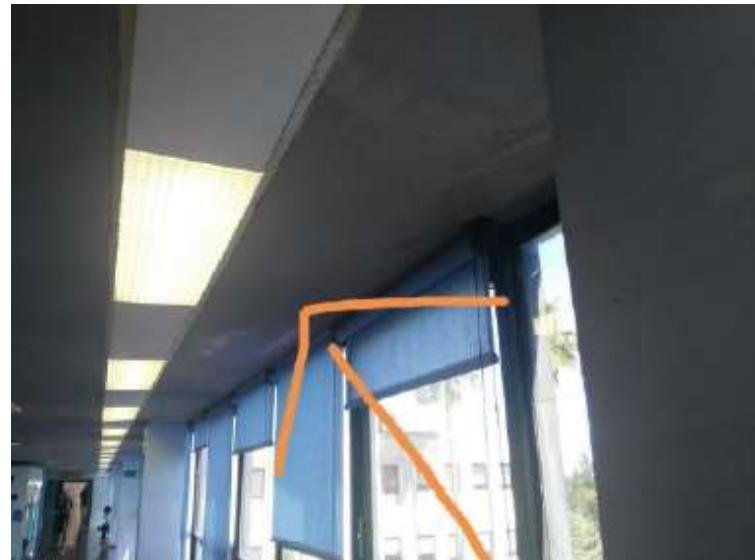
Filtraciones de agua a través de las bandejas de iluminación  
y en las zonas de cableado eléctrico.
