PROGRAMAS PILOTO DE ADAPTACIÓN AL RIESGO DE INUNDACIÓN Y DE FOMENTO DE LA CONSCIENCIA DEL RIESGO DE INUNDACIÓN EN DIVERSOS SECTORES ECONÓMICOS

CASO PILOTO: INFORME DE DIAGNÓSTICO

CONSULTORIO MÉDICO DE ATENCIÓN PRIMARIA “LOS URRUTIAS” (CARTAGENA - MURCIA)

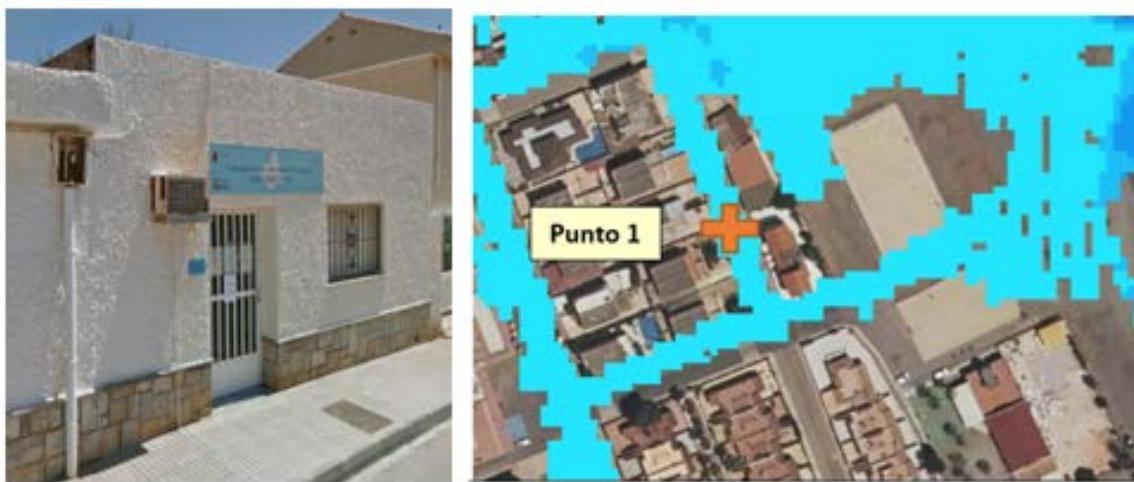
Figura 8. Acceso del edificio en la calle Ramos Carratalá y punto de medida de los calados

Los calados, tomando como punto de medida la puerta de acceso del edificio en la calle Ramos Carratalá, para los distintos períodos de retorno, son:

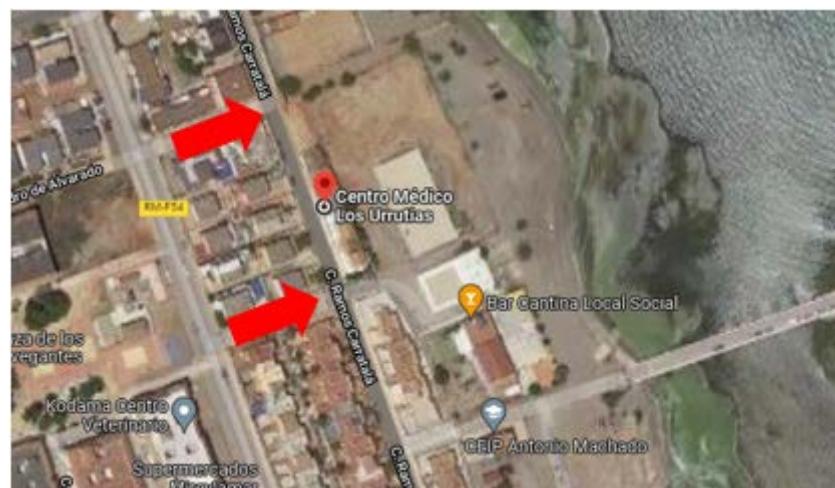
Figura 10. Recorrido de las aguas pluviales

El principal problema detectado tiene su origen en la inundación pluvial. Las fuertes lluvias producen una acumulación de agua que el sistema de drenaje del municipio no puede evacuar.

Esta agua se desplaza por las calles y las zonas de cultivo llegando a los alrededores del consultorio, en su camino hacia el drenaje natural en el Mar Menor.

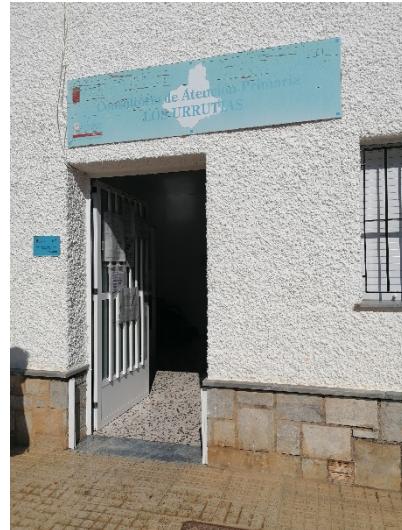
Figura 19. Rejilla de ventilación en la fachada principal

Otra de las posibles entradas de agua al consultorio es la rejilla de ventilación en la fachada principal del consultorio.

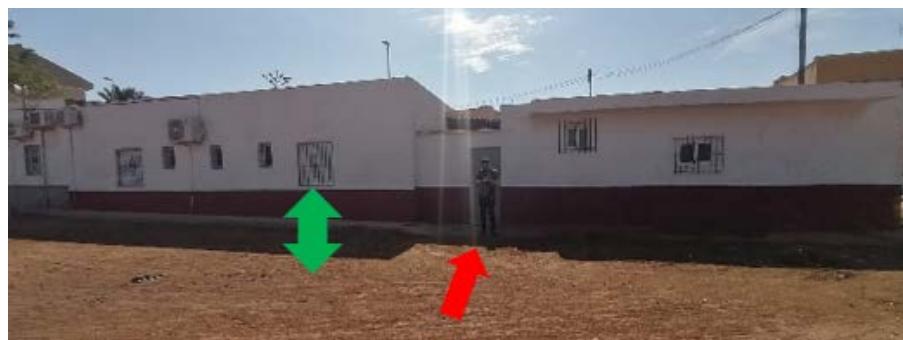
Figura 20. Puerta de acceso y ventanas en la fachada posterior

En la fachada NO (posterior) se localiza una puerta elevada 5 cm sobre la rasante del terreno; esta puerta tiene una anchura de 70 cm.

Se observan dos ventanas, una de la sala de reuniones de OMITA y otra de una de las salas del consultorio, cuya altura es de 84 cm sobre rasante. El resto de ventanas se encuentran más elevadas.

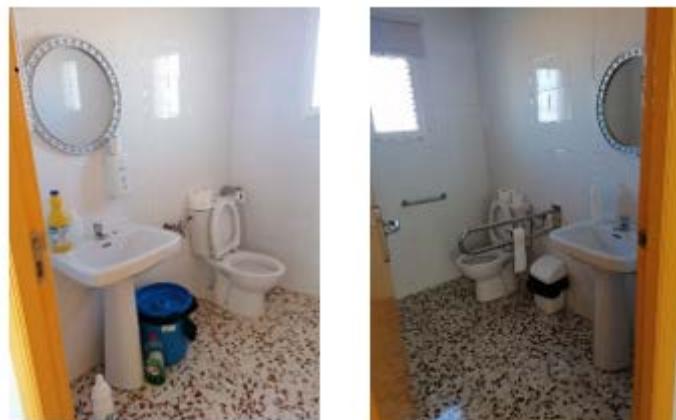
Figura 23. Baños del consultorio médico

Durante los eventos de inundación se ha detectado la entrada de agua por la red de saneamiento.

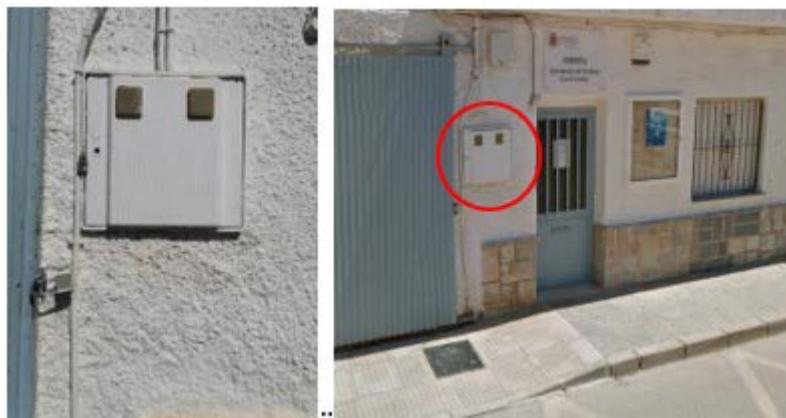
Figura 24. Acometida general de electricidad junto a la puerta de la OMITA, en la calle Ramos Carratalá

El edificio tiene la acometida general de electricidad lo suficientemente elevada, con lo que la probabilidad de avería en caso de inundaciones es baja o nula. El cuadro exterior se encuentra ubicado en la fachada de la calle Ramos Carratalá, junto a la puerta de acceso de la OMITA.

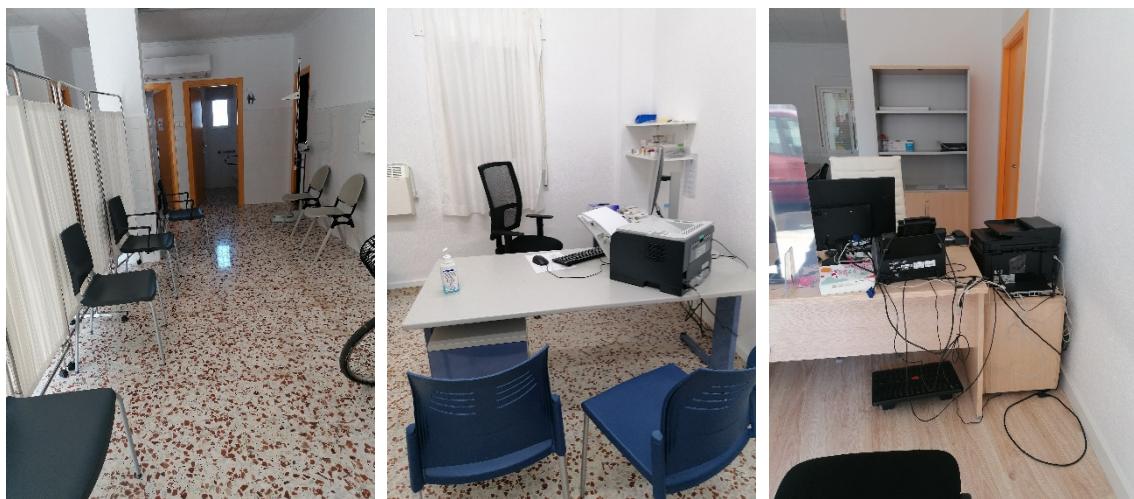
Figura 31. Material móvil en entrada a consultorio, consulta y OMITA

En el consultorio médico, así como en la OMITA, se localiza material móvil como sillas y mesas además de equipos informáticos: impresoras, PCs, pantallas...

En general, todo el mobiliario sufriría desperfectos de diferente gravedad en caso de avenida para los tres escenarios de periodo de retorno estudiados.

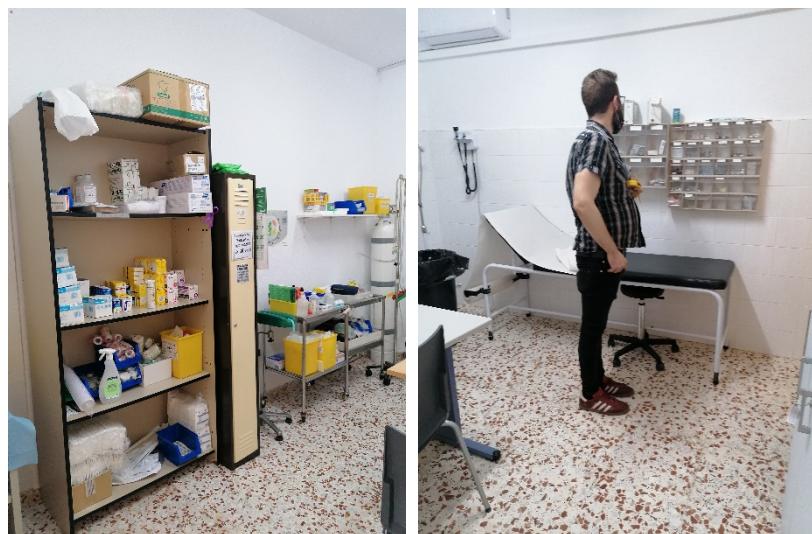
Figura 32. Camillas y estanterías con material médico

En las diferentes estancias que tiene el consultorio se localizan camillas y material médico en armarios y estanterías.

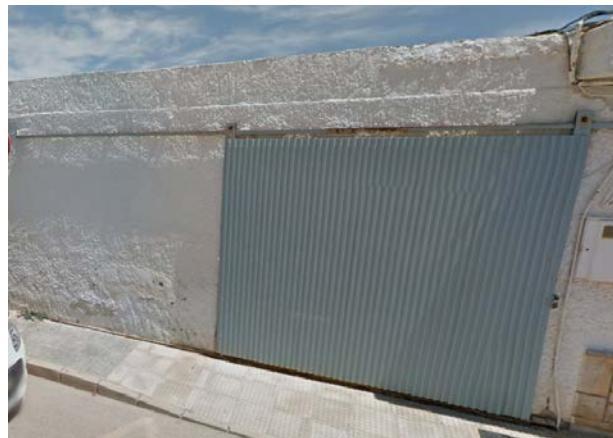
Figura 37. Puerta de acceso al almacén desde la calle Ramos Carratalá

Existe una puerta corredera no protegida que da acceso al almacén desde la calle Ramos Carratalá, a tener en cuenta a la hora de aumentar la protección del inmueble.

En este caso, se propone la instalación de una barrera temporal en el interior del almacén, protegiendo así el contenido del mismo.

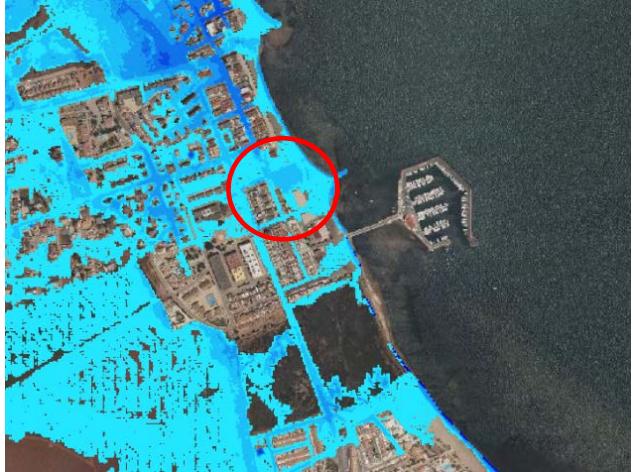
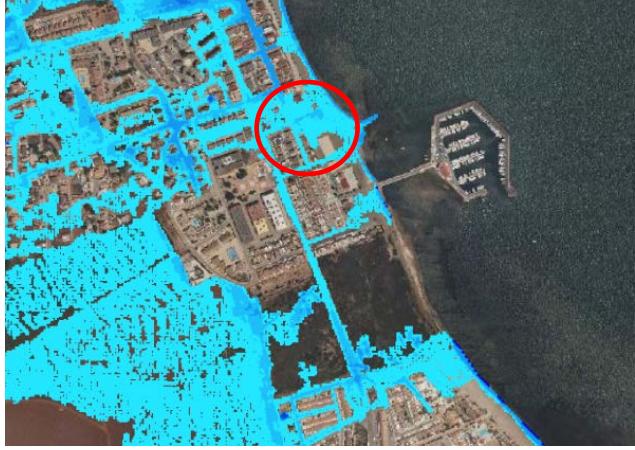
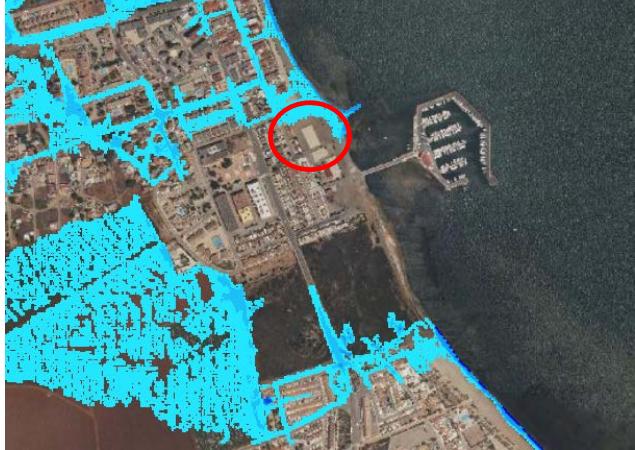
¿Acceso alternativo?	No.	
Descripción acceso	Acceso principal afectado: Calle Ramos Carratalá

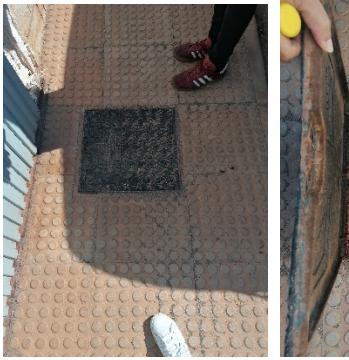
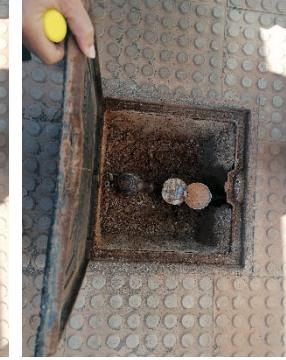
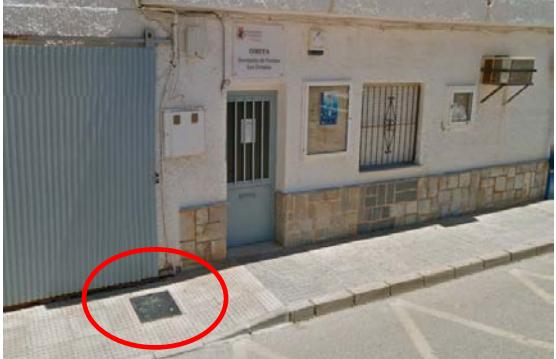
¿Suministro de emergencia?	No dispone de grupo electrógeno en caso de avería.		
GAS	¿Afección?	No	Fotografías.
Descripción instalación/ ubicación			
AGUA POTABLE	¿Afección?	Sí .	Fotografías.
Descripción instalación/ ubicación

Arqueta ubicada en la acera de la calle Ramos Carratalá.

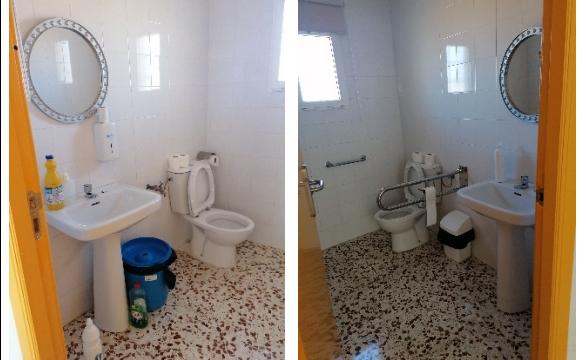
SANEAMIENTO	¿Afección?	Sí. Entrada de agua por la red durante los eventos de inundación.	Fotografías.

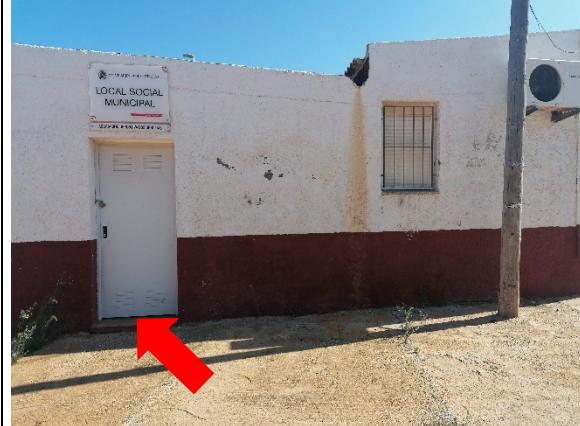
<p>Acceso Consultorio Médico. Calle Ramos Catalá</p>
-------------	--

<p>Cota de ventanas más bajas 0,84 cm (Bajo cota de inundación en el episodio de 2019) Anchura de puerta 70 cm Puerta elevada 5 cm.</p> <p>Acceso Local Social Municipal.</p>

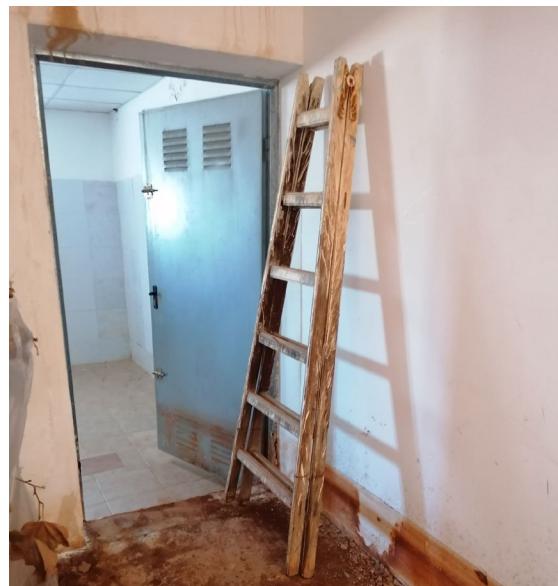
Almacén. Efectos de inundación

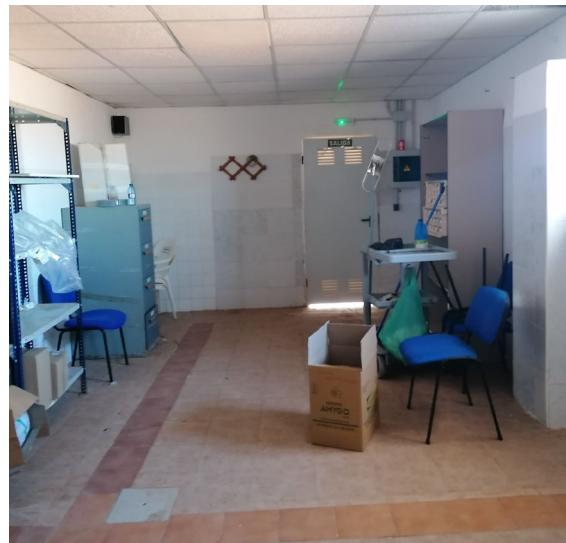
Asociación deportiva. Acceso

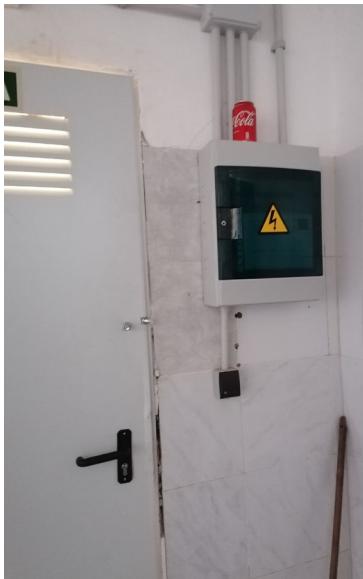
Asociación deportiva. Equipamiento

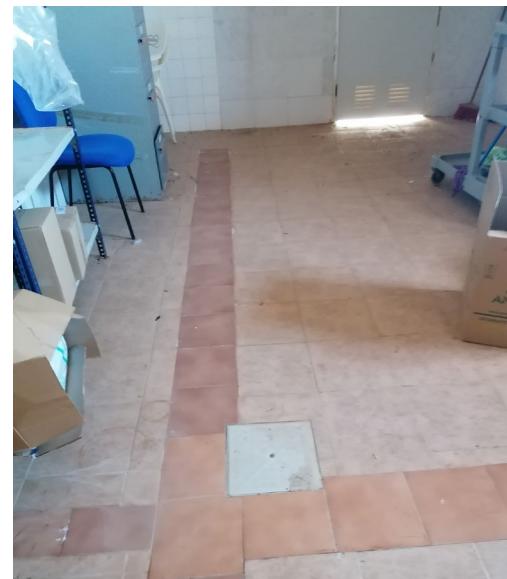
Asociación deportiva. Electricidad

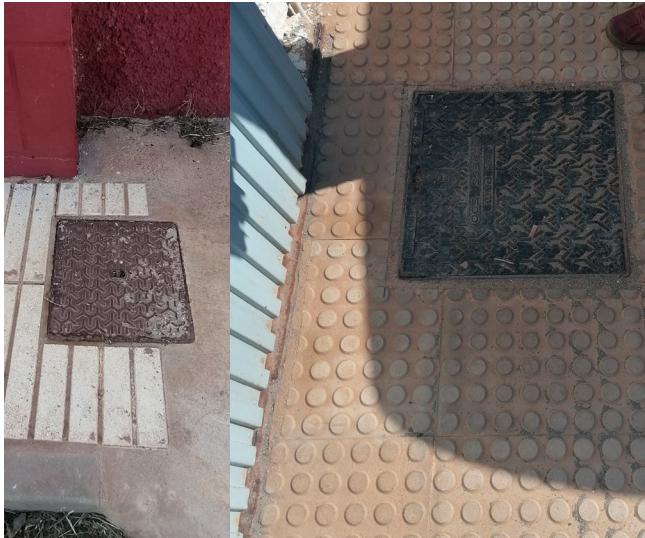
Oficina de Correos. Acceso

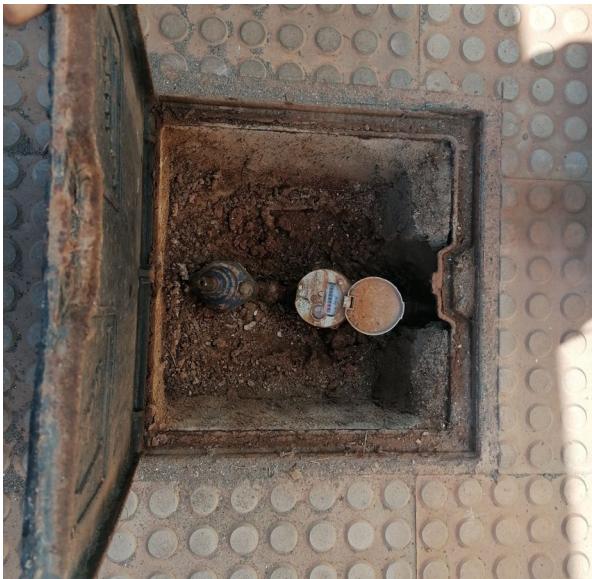
Saneamiento/ Abastecimiento I
