# PROGRAMAS PILOTO DE ADAPTACIÓN AL RIESGO DE INUNDACIÓN Y DE FOMENTO DE LA CONSCIENCIA DEL RIESGO DE INUNDACIÓN EN DIVERSOS SECTORES ECONÓMICOS

LOTE 3: EQUIPAMIENTOS URBANOS Y EDIFICACIONES

## CASO PILOTO: INFORME DE DIAGNÓSTICO

### PABELLÓN MUNICIPAL DE DEPORTES 13 DE OCTUBRE (LOS ALCÁZARES - MURCIA)

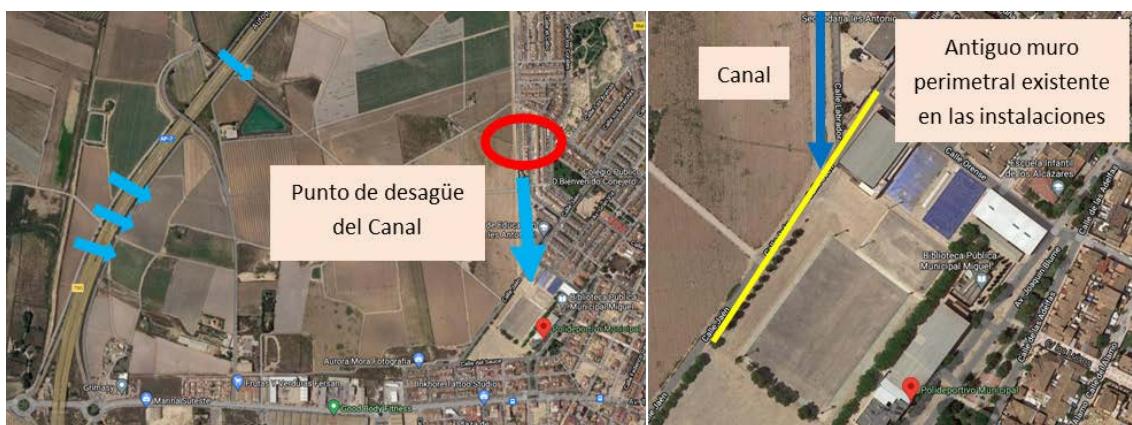
Figura 12. Sistema de drenaje de la zona de estudio

La zona de estudio presenta una problemática añadida. Las obras de drenaje de la AP-7 desaguan sus aguas en unos terrenos agrícolas próximos al polideportivo que, en época de lluvias, drenan hacia un canal ubicado en las inmediaciones de la calle Labrador y una cuneta de tierra ubicada en la calle Jaén.

Cuando la red municipal entra en carga, el canal vierte sus aguas hacia la explanada posterior de las instalaciones deportivas.

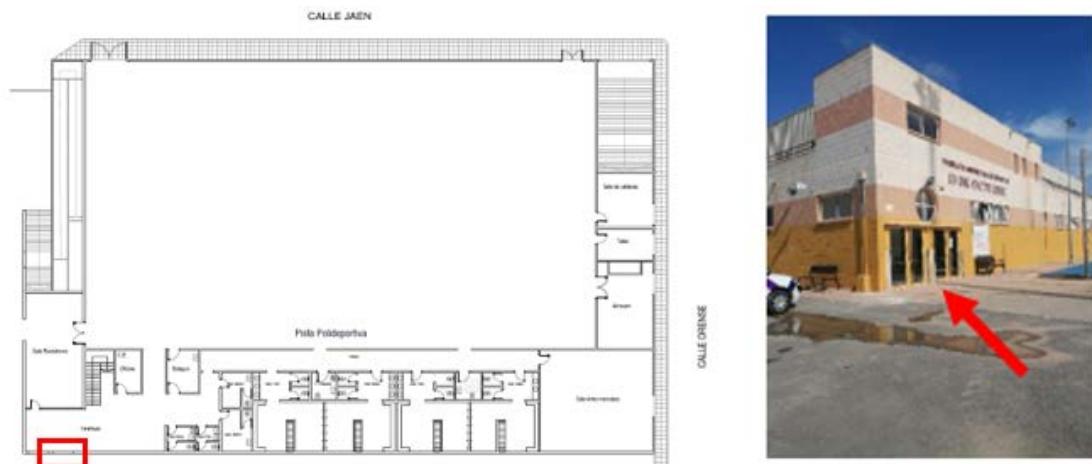
Figura 21. Vista acceso principal

El acceso principal al Pabellón 13 de Octubre se realiza desde el complejo polideportivo, accediendo al vestíbulo del edificio mediante dos puertas.

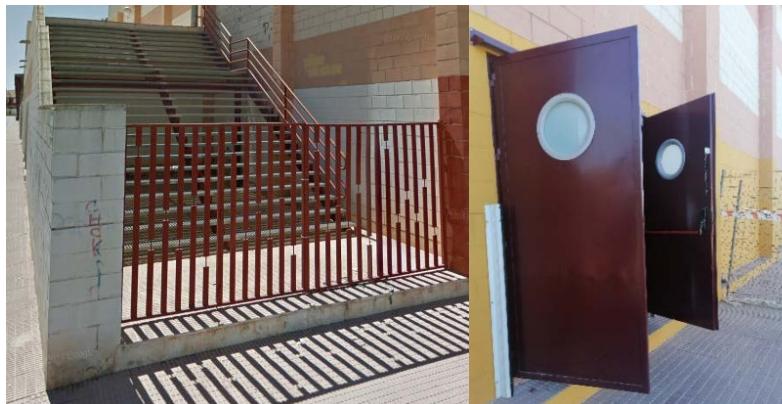
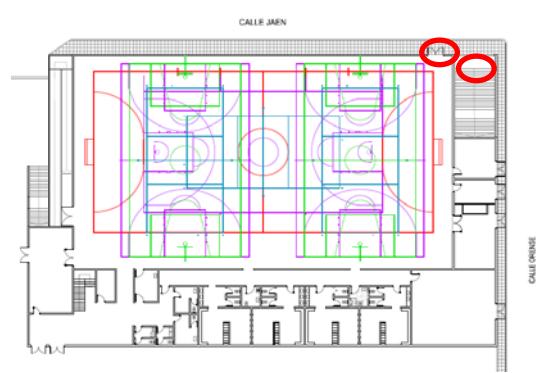
Figura 22. Salida de emergencia a Calle Jaén y escaleras a planta superior

Una de las salidas de emergencia de la pista polideportiva da a la calle Jaén. Es una puerta metálica con barra antipánico de 2 m de ancho, elevada con respecto a la rasante.

A su izquierda, unas escaleras exteriores, dan acceso a la planta superior del pabellón.

Esta fachada es la más afectada durante los episodios de inundación, ya que, como se ha comentado anteriormente, las obras de drenaje de la AP-7 desaguan sus aguas en unos terrenos

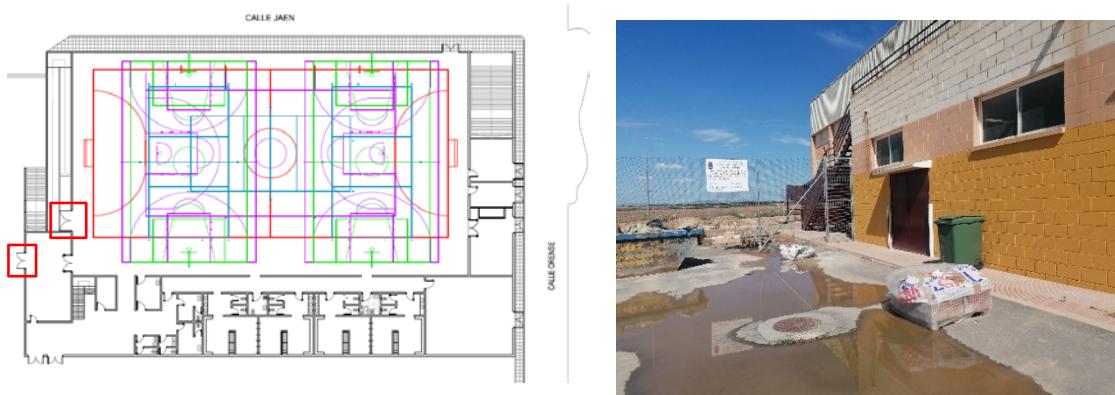
Figura 28. Salida del rocódromo, escaleras y rampa de acceso en fachada SO

En esta misma fachada hay otra escalera de acceso a la planta superior del pabellón, así como una rampa, en dos tramos.

Recientemente, se ha abierto un hueco de salida de emergencia desde la pista polideportiva, con puerta metálica de dos hojas con barra antipánico de 2,50 m en total, que da a la calle en un punto próximo al inicio de la rampa.

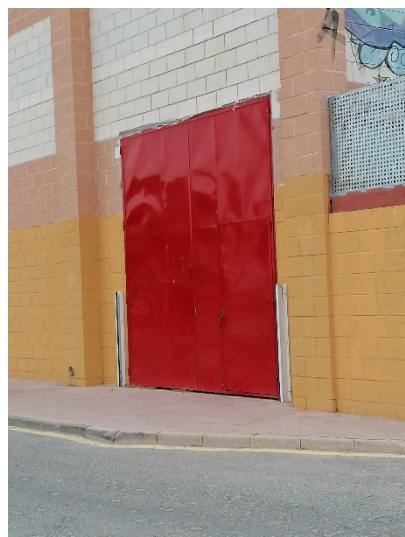
Figura 29. Puerta condenada en calle Jaén, a nivel de rasante

Durante la visita se ha observado, como posible punto de entrada de agua en el cerramiento, la unión de los bloques de hormigón de la fachada con la chapa metálica que cierra la salida de emergencia desde la pista deportiva a la calle Jaén, que se encontraba a nivel de rasante.

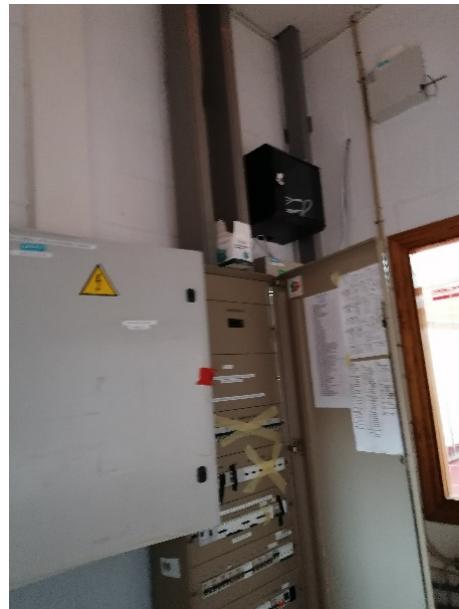
Figura 31. Ubicación del cuadro eléctrico

En las visitas realizadas se ha podido comprobar que el cuadro general eléctrico está elevado, unos 50 cm, pero si se registrara una inundación de 1,5 m como la de 2019, no sería suficiente.

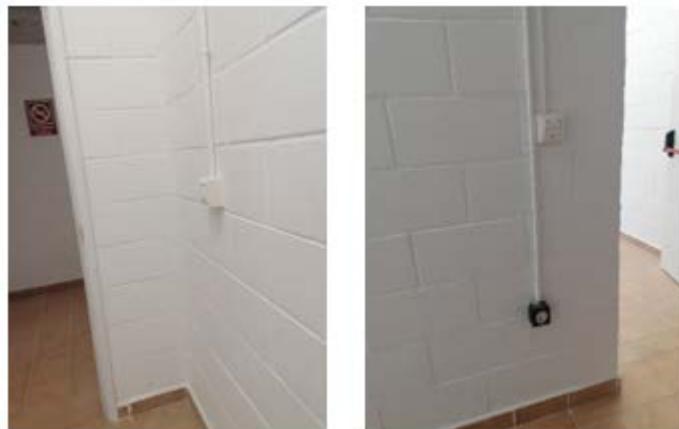
Figura 32. Interruptores elevados/tomas eléctricas no elevadas

Los interruptores se encuentran elevados, a unos 120 cm, pero algunas tomas de corriente y enchufes se sitúan a unos 40 cm, pudiendo suponer un riesgo cuando se produzca un acontecimiento extremo.

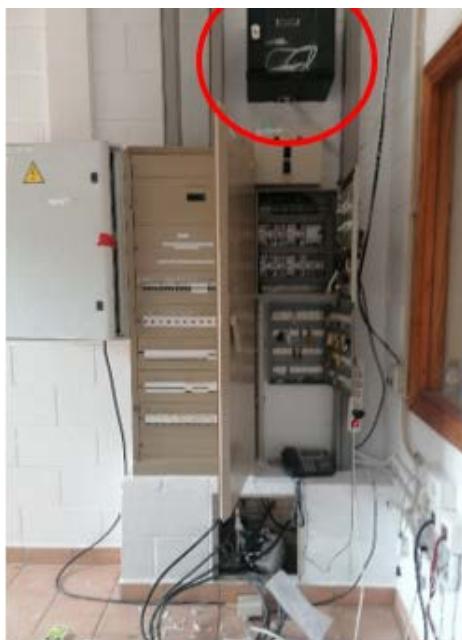
Figura 35. Sistema de comunicaciones elevado

El rack de comunicaciones se encuentra elevado, a unos 200 cm, con lo que no se vería afectado en caso de inundación.

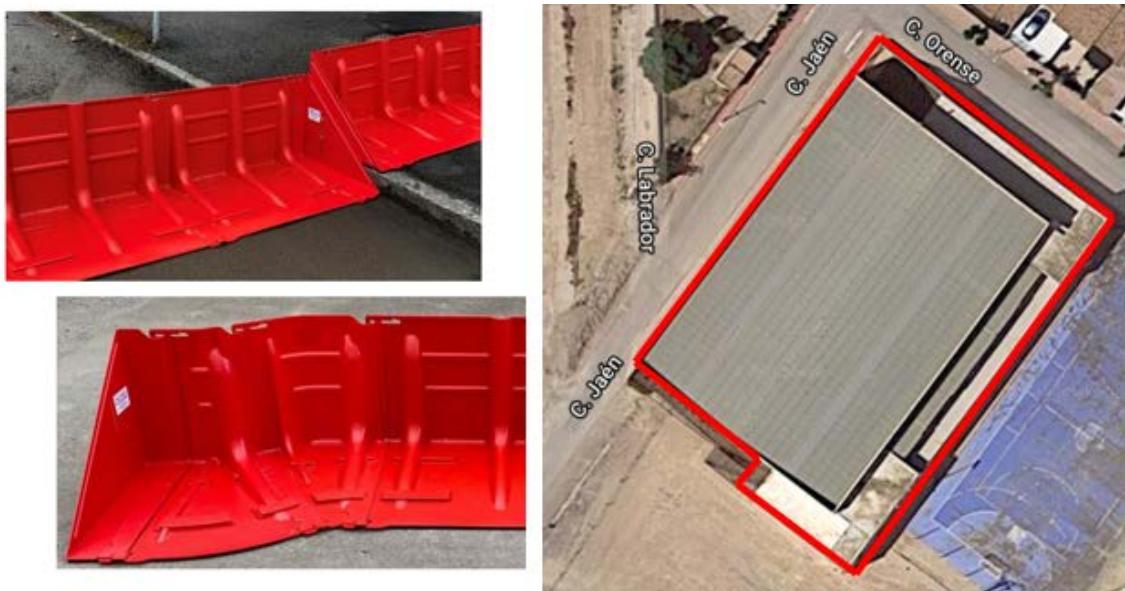
Figura 43. Barrera tipo NOAQ (Fuente: Flood Control International) /Propuesta barrera temporal

Como medida para evitar que el agua pueda acceder al edificio se propone el establecimiento de barreras temporales contra la inundación, tipo NOAQ BOXwall.

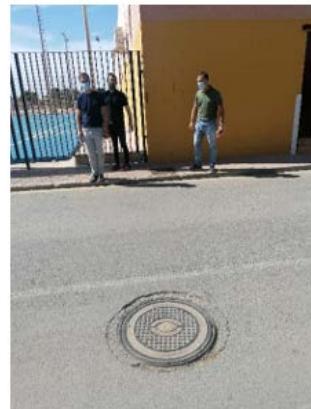
Figura 44. Clapeta antirretorno (Fuente: CAG) / Arquetas de saneamiento

Un fenómeno habitual en episodios de lluvias torrenciales es el de las inundaciones producidas debido a los problemas de evacuación de la red de saneamiento hacia los colectores generales. La instalación de válvulas antirretorno en la acometida evita el reflujo de aguas residuales: cuando el sentido es el correcto, la válvula se mantiene abierta; cuando el fluido pierde velocidad o presión se cierra, evitando así el flujo en el sentido opuesto.

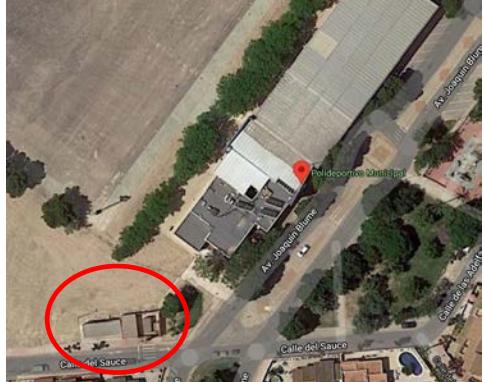
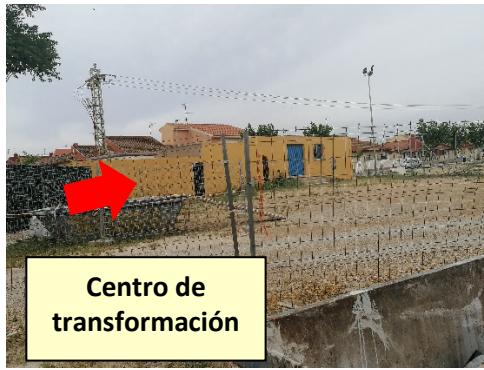
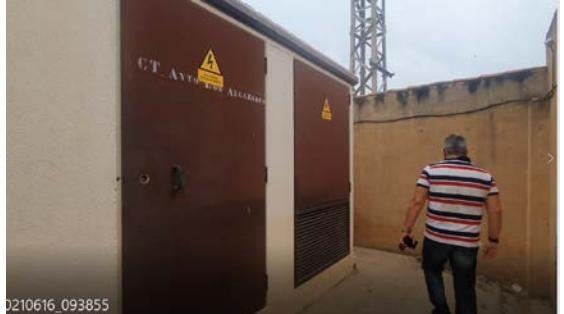
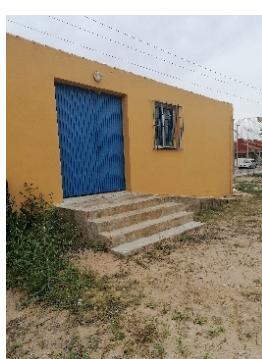
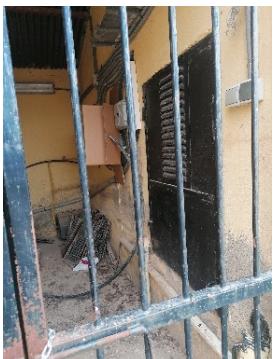
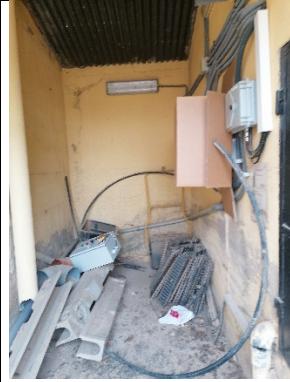
ELECTRICIDAD	¿Afección?	Sí	Fotografías.

<p>El centro de transformación se encuentran ubicados en unas edificaciones anexas al polideportivo . Estas instalaciones dan servicio a todos los edificios del complejo.</p> <p>Actualmente se estan realizando obras de acondicionamiento del cableado que da servicio a cada uno de las edificaciones del complejo.</p>

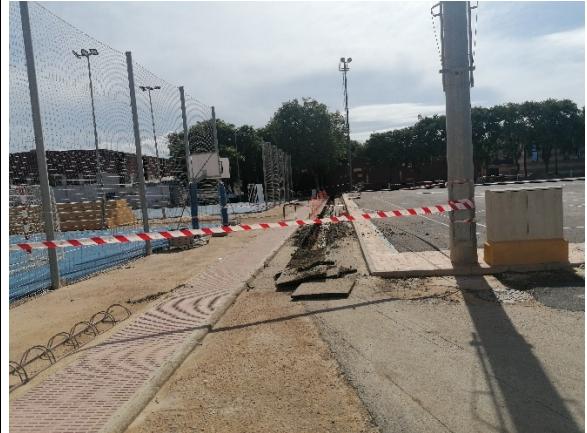
<p>El edificio dispone de un Aljibe ubicado igualmente en estas edificaciones, aunque el consistorio ha tomado la decisión de anularlo.</p> <p>Como actuación frente a las inundaciones, el ayuntamiento se plantea elevar el CT y de los cuadros ubicados en estas instalaciones.</p>			
Descripción instalación/ ubicación fuente			
¿Suministro de emergencia?	El complejo deportivo dispone de grupo electrógeno de emergencia.

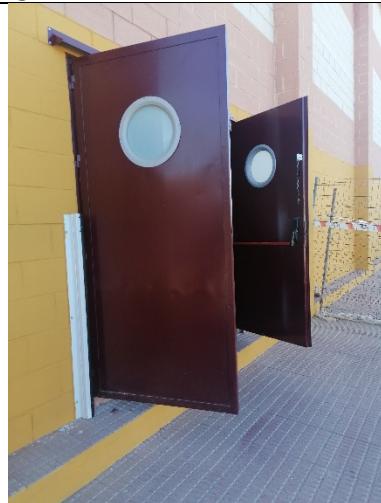
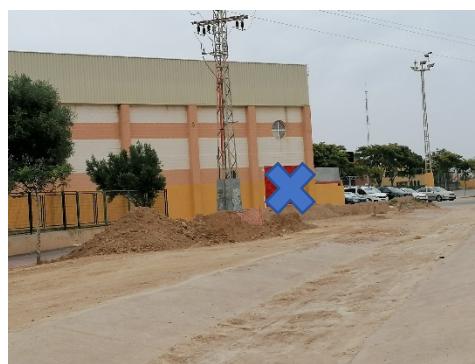
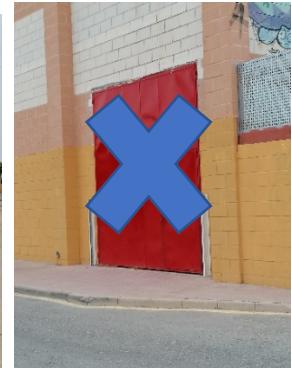
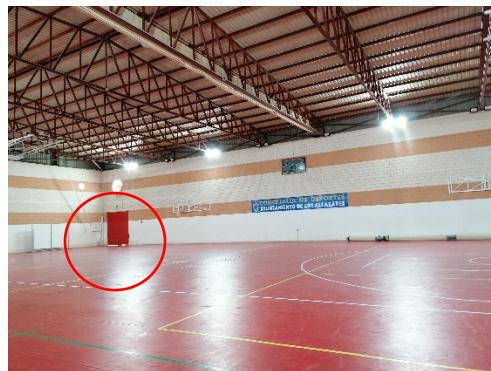
Cabe mencionarse que uno de los accesos ha sido cerrado recientemente por el Ayuntamiento durante las obras acometidas en el edificio.

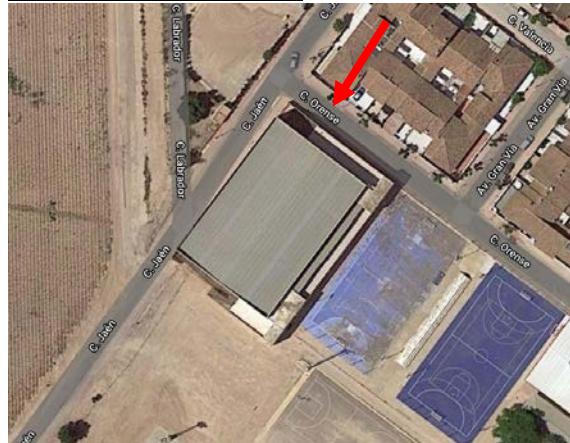
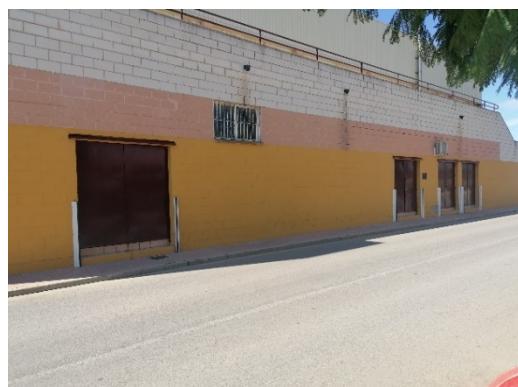
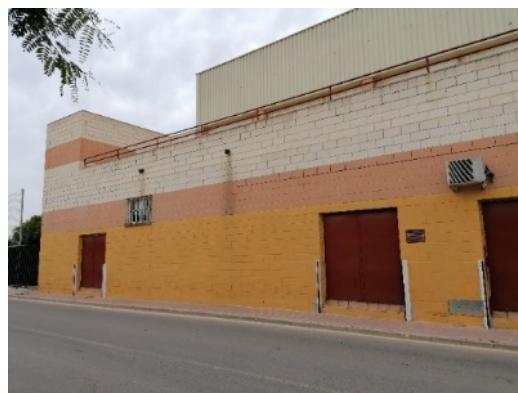
**ACCESOS CALLE ORENSE**

El ancho de estas puertas es de 2m.

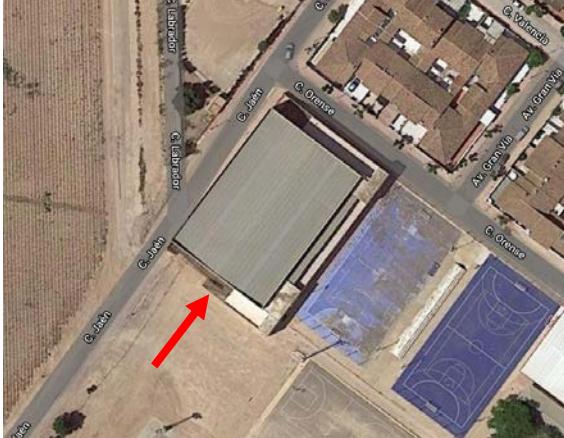
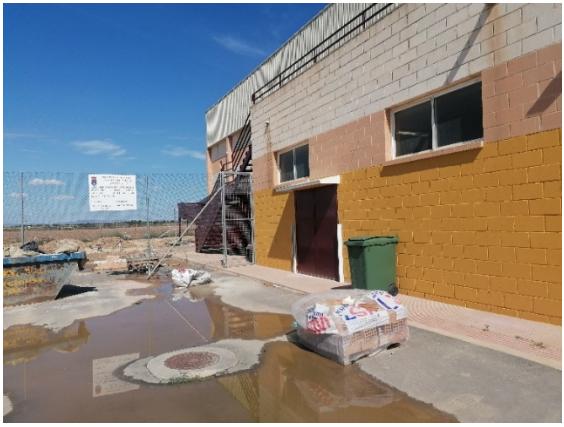
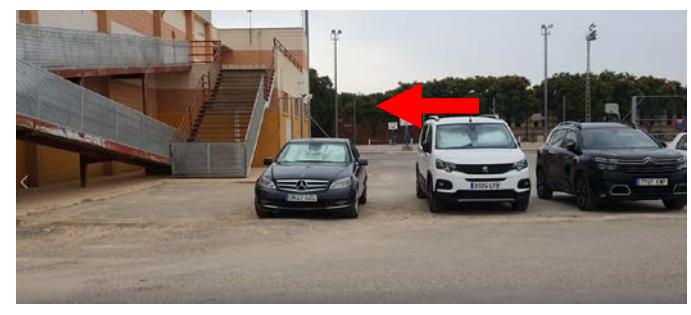
<p style="text-align: center;"><b><u>ACCESO LATERAL</u></b></p>

<p>Como puede observarse en las fotografías se han colocado barreras en los accesos a una altura de 1,30 m (Estas barreras no se encuentran homologadas).</p>
Existencia de dispositivos de estanqueidad	No . El ayuntamiento está acometiendo obras de acondicionamiento y prevé instalar una válvula antirretorno en breve.
Fotografías

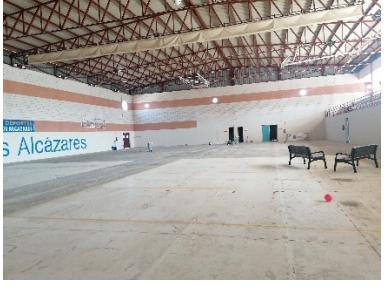
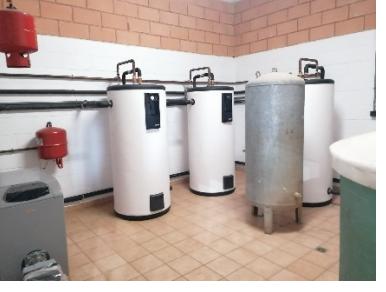
Existencia de espacios refugio		
Fotografías		
Vulnerabilidad de materiales frente a inundaciones	Pinturas , revestimientos, instalaciones ( media)	
Fotografías

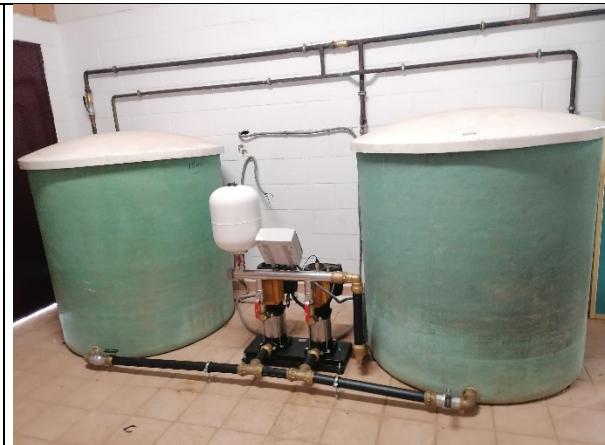
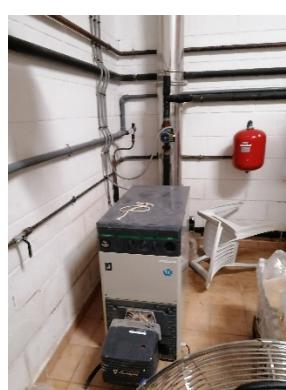
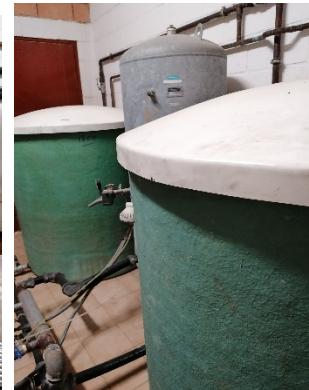
Sala de calderas, dos depósitos de agua,sistemas de inercia.  
Acumuladores

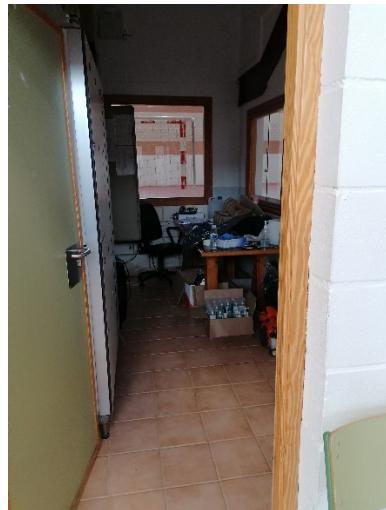
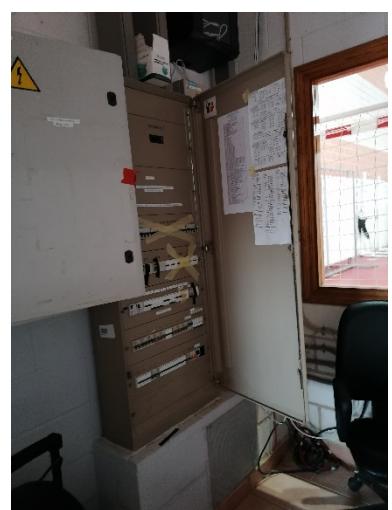
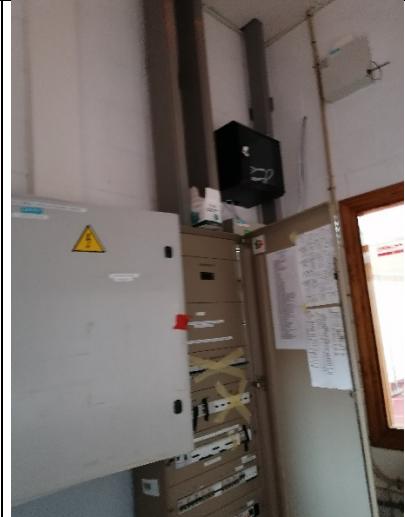
CUADROS ELÉCTRICOS

Cuadro general interior elevado.	
Vulnerabilidad		
Tomas

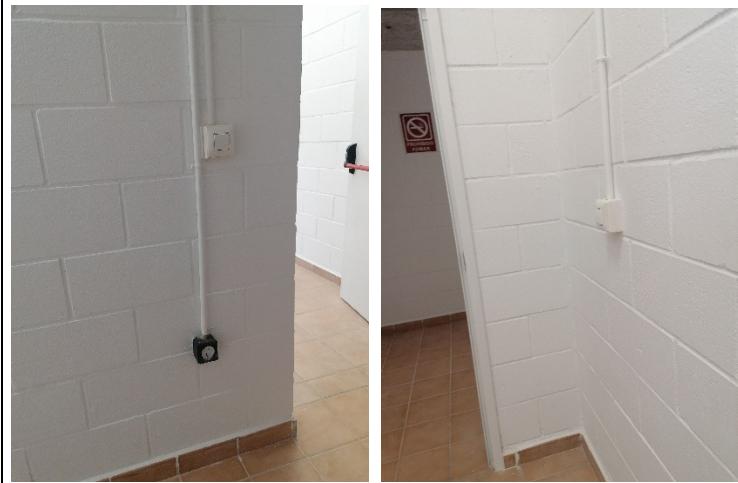
No elevadas
Interruptores

Elevados.

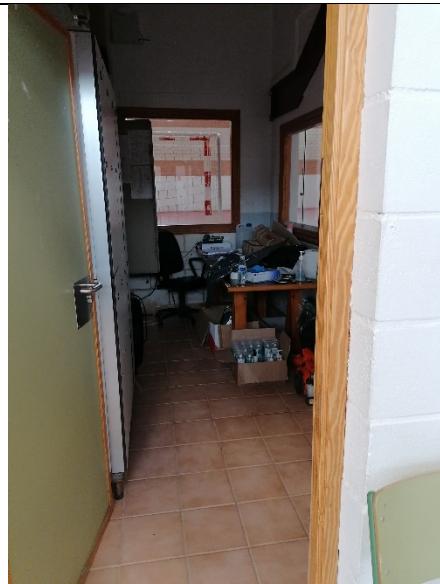
Ubicados en la oficina
