Informe técnico del accidente
ocurrido en el incendio forestal
de **Molinaferrera**

T.M. de Lucillo (León)
18 de octubre de 2011

Mayo 2012

Comité de Lucha contra Incendios Forestales

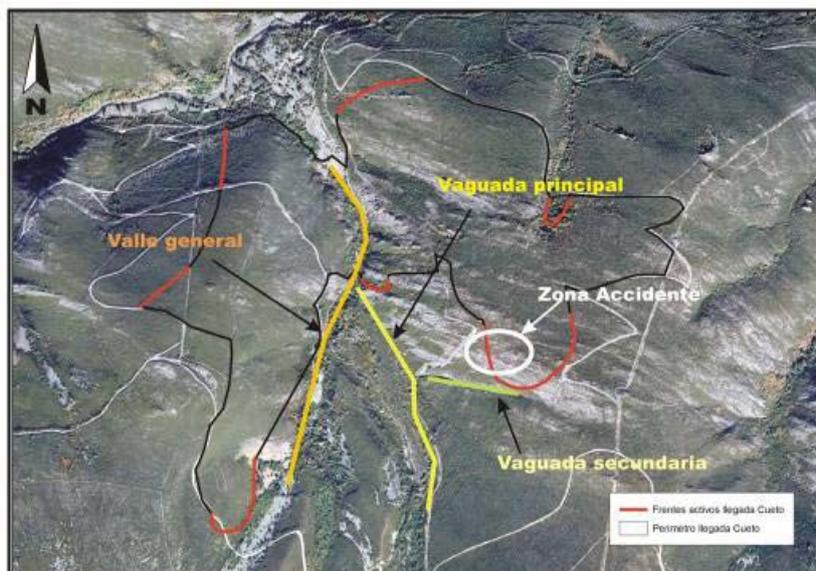
Figura 1. Identificación del valle general y de las vaguadas principal y secundaria

Los nombres utilizados para referirse a las diferentes vaguadas y otros elementos se indican en la Figura 1.

El valle del Arroyo de Peña Bellosa es de orientación Norte-Sur con ramificaciones en valles secundarios, todos ellos hacia la vertiente Este.
