EVALUACIÓN ESTRUCTURAL DEL INMUEBLE SITO EN AV. MEDITERRÁNEO Nº 40. PUERTO DE SAGUNTO, (VALENCIA).

Castellón de la Plana, a Julio de 2021

EVALUACIÓN ESTRUCTURAL DEL INMUEBLE SITO EN AV. MEDITERRÁNEO Nº40. PUERTO DE SAGUNTO, (VALENCIA)

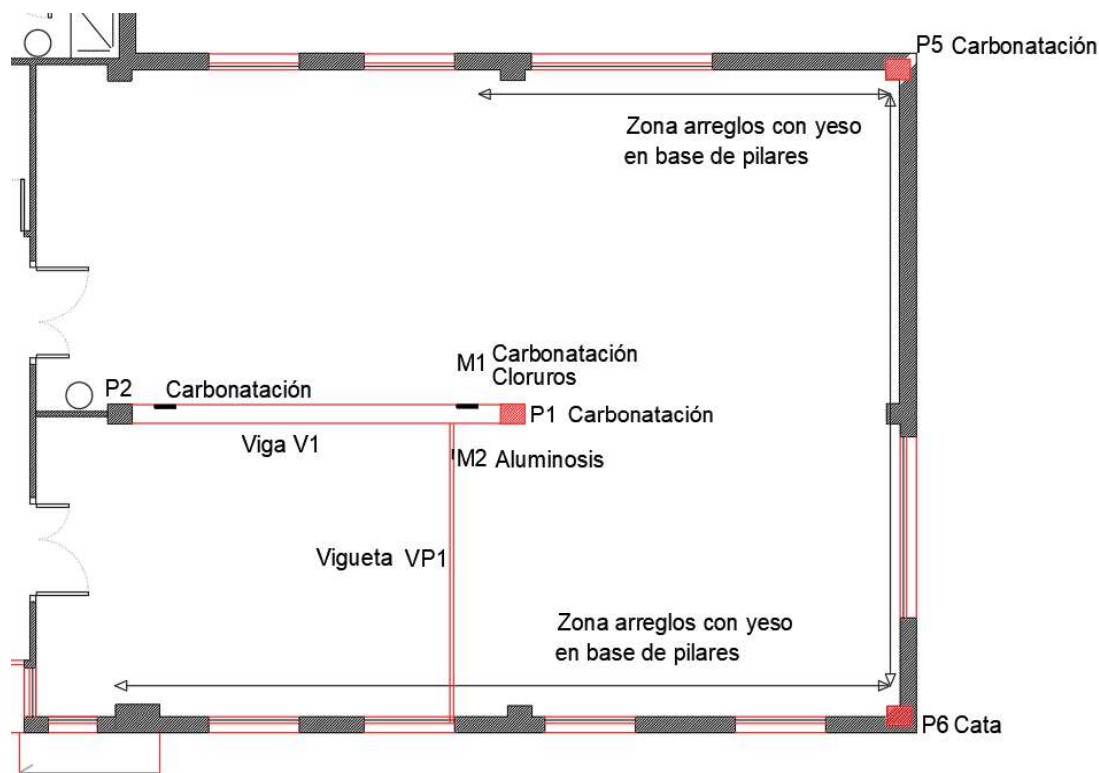
SALA PRINCIPAL

Se detectan zonas arregladas con yeso en zona inferior de tabiquería y pilares.

Pilar central, (P1):

- Prueba de fenolftaleína: con resultado de carbonatación.
- Armadura con presencia de oxidación en fase inicial.

Pilar P5:

- Prueba de fenolftaleína: Sin carbonatación.
- Armadura con presencia de oxidación en fase inicial

Pilar P6:

- Cata.
- Armadura con presencia de oxidación en fase inicial
- Arreglo con yeso.

Viga V1, (Junto pilar P1):

- Prueba de fenolftaleína: con resultado de carbonatación.
- Armadura con indicios de inicio de oxidación.
- Se toma muestra del hormigón de la viga, M1, para determinación de cloruros, con resultado: 0,04% (Inferior al 0,05% prescrito en la EHE)

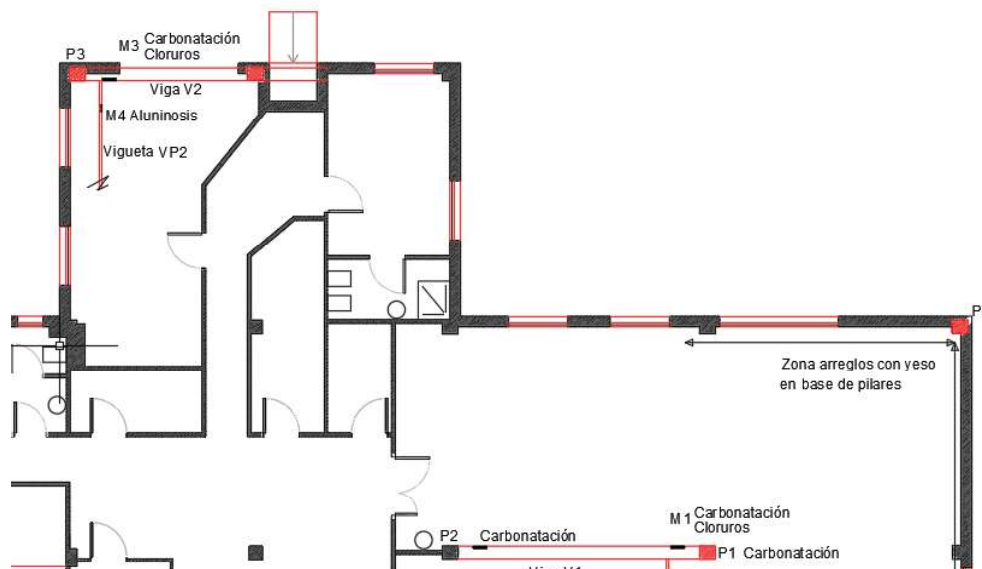
DESPACHO NORESTE

Viga V2, (Junto pilar P3):

- Viga con corrosión de armadura de carácter leve
- Prueba de fenolftaleína: con resultado de carbonatación.
- Se toma muestra del hormigón de la viga, M3, para determinación de cloruros, con resultado: 0,10% (Superior al 0,05% prescrito en la EHE).

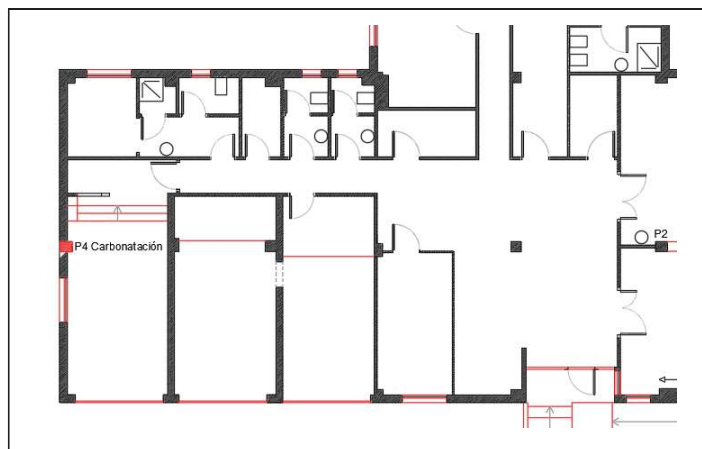
GARAJE

Pilar P4:

- Prueba de fenolftaleína: Sin carbonatación. Por el arreglo efectuado anteriormente
- Arreglo con yeso.
