Proyecto Constructivo de reparación y  
protección del viaducto de Mundaka

# Memoria

Junio 2023

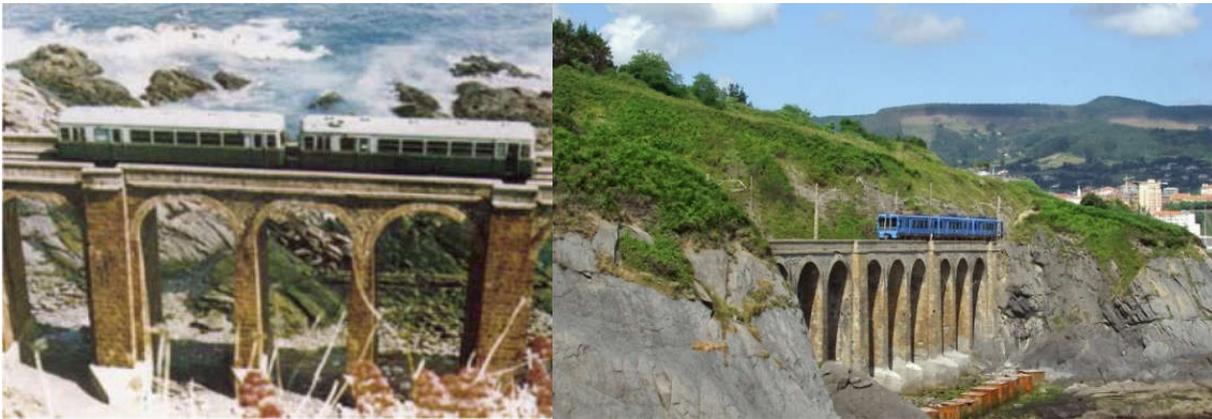
Posteriormente, aunque se desconoce la fecha exacta, probablemente hacia 1990, se llevan a cabo un serie de actuaciones, recogándose entre ellas la ejecución de 10 cubos de hormigón ciclópeo de 2,5 m de lado, con material presumiblemente proveniente de la cala, en moldes metálicos, por lo que se presupone que los mismos fueron conformados en la cala, de cara a aliviar el peso del mismo a la hora de su transporte. Los mismo se disponen unos 15 metros por delante del viaducto de Mundaka, con objeto de disipar la energía de las olas.

*Figura 2. Imágenes del viaducto de Lamiaran, antes y después de disponer de bloques contra el oleaje*

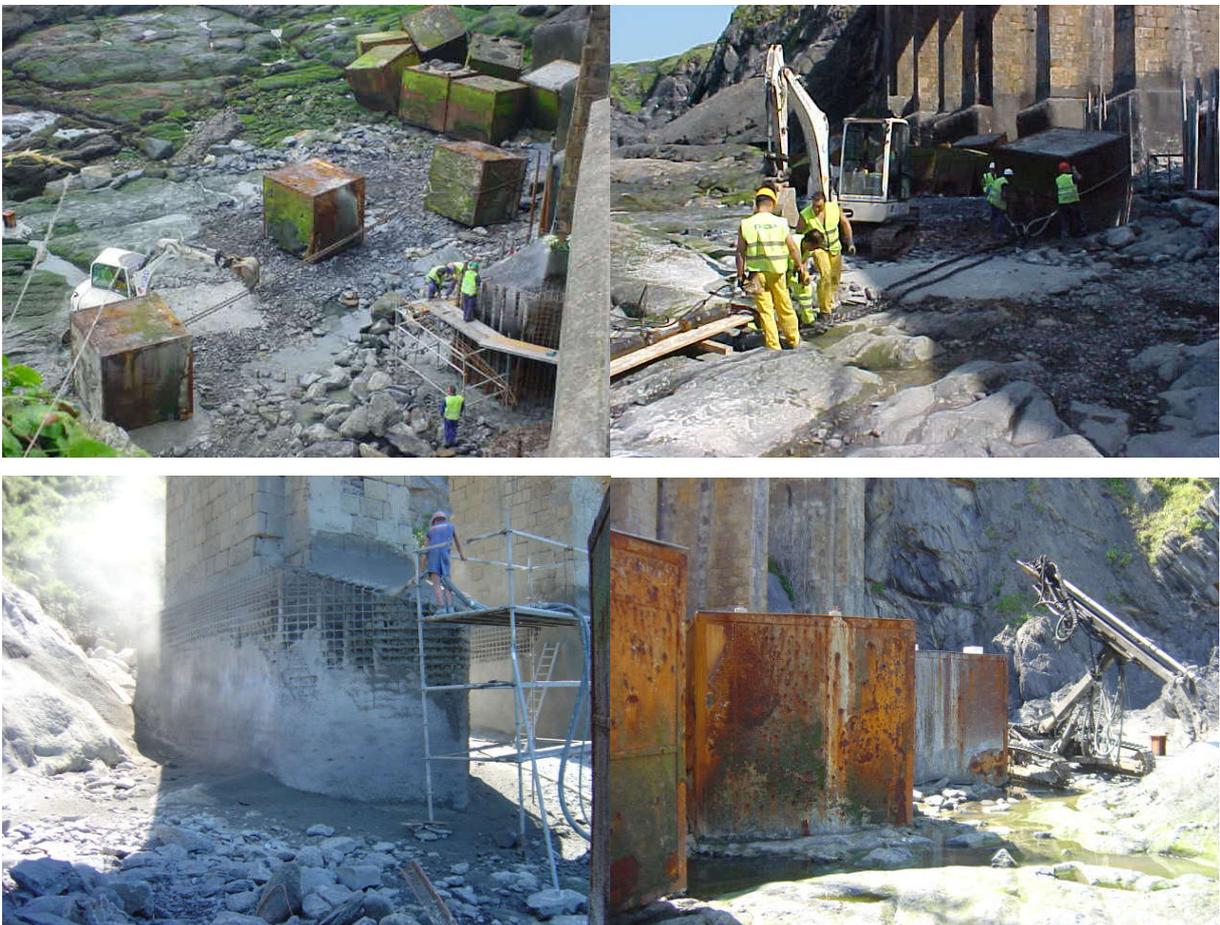
En julio de 2003 se redacta por parte de ICET el proyecto de “Refuerzo y consolidación urgente de cimentaciones y reparación general del viaducto situado en el P.K. 27/381 en el municipio de Mundaka de la línea Amorebieta-Bermeo de Euskotren”, el cual se ejecutó en agosto de 2004.

Figura 4. Actuaciones llevadas a cabo en 2004

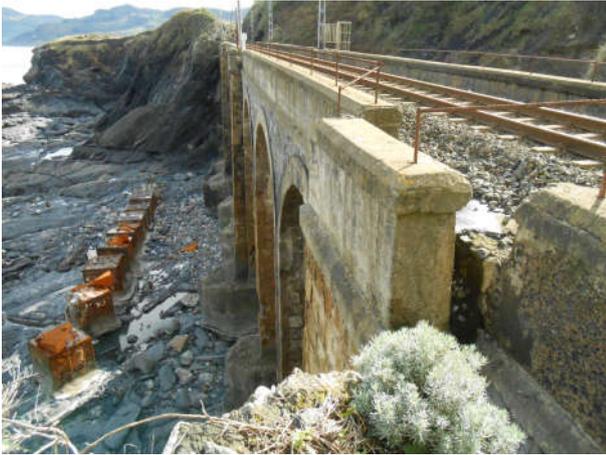
Figura 5. Inspección 2014    Figura 6. Inspección 2020

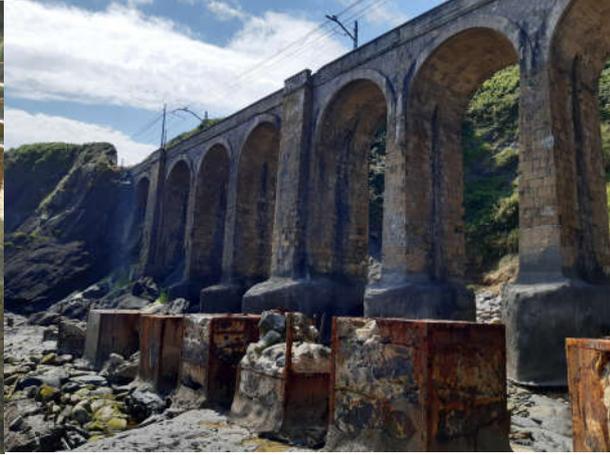
A raíz de la inspección de 2020 realizada por personal de mantenimiento de ETS, se toma la decisión de licitar la redacción del proyecto constructivo de reparación.

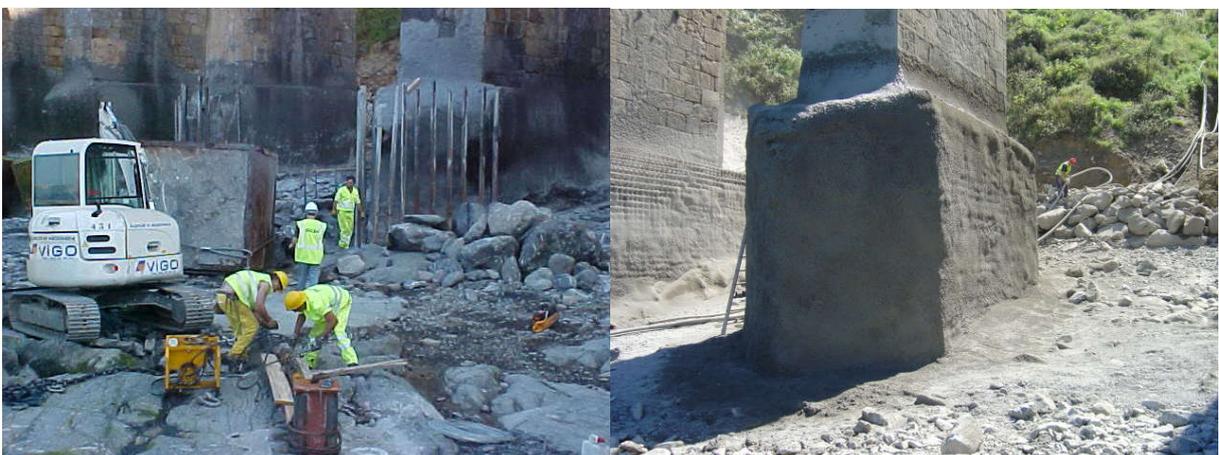
Figura 41. Actuaciones llevadas a cabo en 2004

- Reposicionamiento de los bloques de hormigón en su ubicación original
- Fijación de los bloques de hormigón mediante anclajes para evitar el golpeo de los mismos contra elementos estructurales del viaducto
- Tajamar de protección de cimentaciones, materializado mediante la ejecución de micropilotes en el perímetro lado mar de los tajamares, así como el gunitado de los mismos contra el paramento para su vinculación, con doble mallazo y taladros enresinados en base para fijación de los mismos.
- Gunitado de huecos de sillares perdidos
- Disposición de nueva escalera de acceso a cala desde tablero

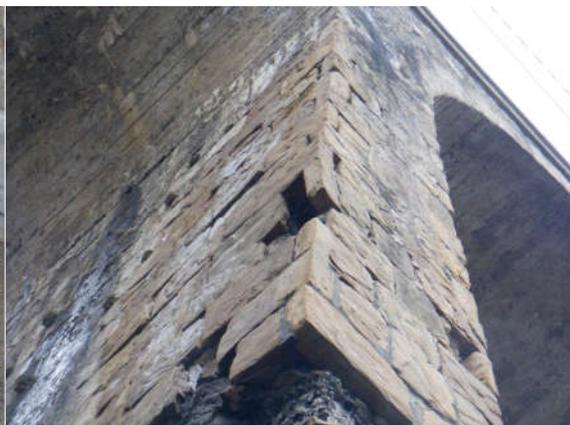
En lo que respecta a los sillares, se observa la pérdida de alguno de los mismos, así como el lavado del material ligante, dejando sillares con pérdida de equilibrio al límite de su caída. El origen de este daño se debe a una suma los materiales utilizados en su época, del entorno marino, de la acción del oleaje sobre la misma y del inexorable paso del tiempo.

Figura 50. Sillares próximos al desprendimiento

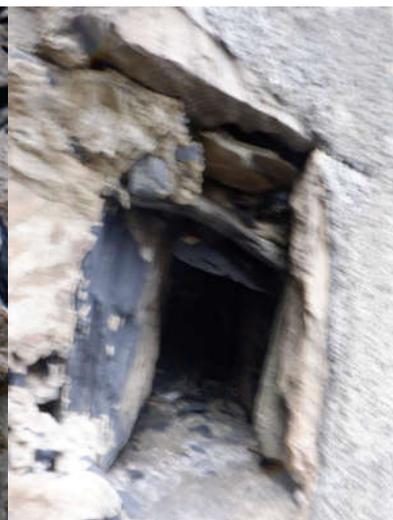
En determinados elementos donde hay pérdida de sillares, se observa la existencia de cavidades en el hormigón ciclópeo que conforma la estructura de la pila.

Figura 52. Cavidades en alzado (II)

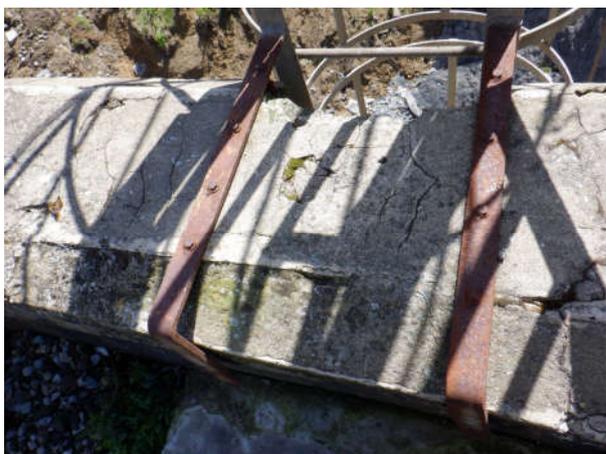
En lo que respecta a la superestructura, indicar que, si bien la escalera dispuesta en 2004 es de acero inoxidable, parece que las pletinas y tornillos de sujeción de la misma no lo son así, pues se observa la oxidación de los mencionados elementos.

Figura 53. Unión en coronación

Se proyecta sustituir la escalera de gato o escala existente en la pila por una nueva escalera, en acero inoxidable, que renueve la existente y mejore la accesibilidad de la misma para el mantenimiento.

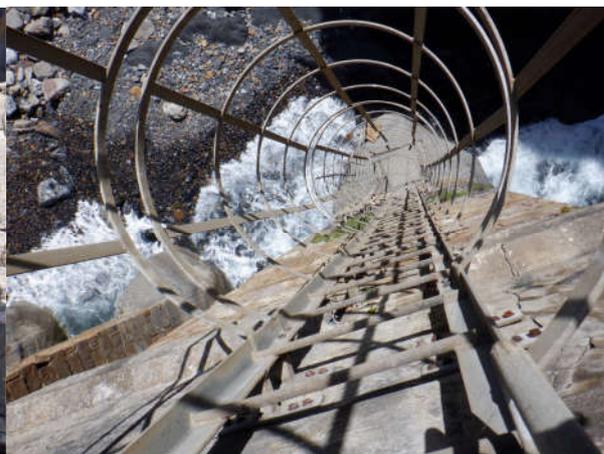
Figura 54. Uniones en alzado

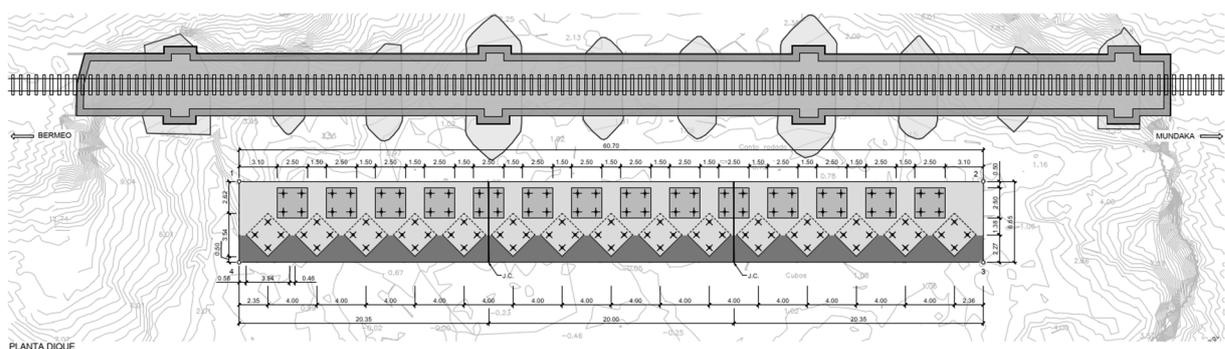
Figura 64. Plata dique de protección

El dique se proyecta en la zona de entrada del oleaje en la cala, paralela al viaducto, en una longitud de 60,70m, sobre roca, estando formado por hormigón en masa micropilotado, ejecutado en 2 niveles. Sobre una bancada de regularización con acabado en la cota +1,20 (NMMA), se ejecuta un primer nivel de hormigón, hasta la cota +4,50, con una anchura constante de 4,38 m, con tajamares en lado mar de 3,54 m y una profundidad de 1,78 m, disponiéndose los mismos cada 4 m. Este primer nivel se ejecuta en 3 fases, mediante 2 juntas de construcción.

El segundo nivel consta de 14 bloques de 2,5mx2,5m, con cara delantera orientada hacia el mar, alcanzando la cota +6,50. Este segundo nivel se dispone cosido al primero mediante 4 micropilotes con diámetro de perforación Ø225 mm y armadura tubular Ø168 x 12 mm.

Así mismo, dado que no se dispone de mayor espacio para la ejecución del dique y no se pretende alcanzar cotas mayores al rebase de la ola, con las dimensiones existentes el dique deslizaría frente a las acciones de oleaje (Apéndice 1. Cálculo Dique), por lo que es preciso micropilotarlo, habiendo establecido 4 micropilotes en los tajamares.

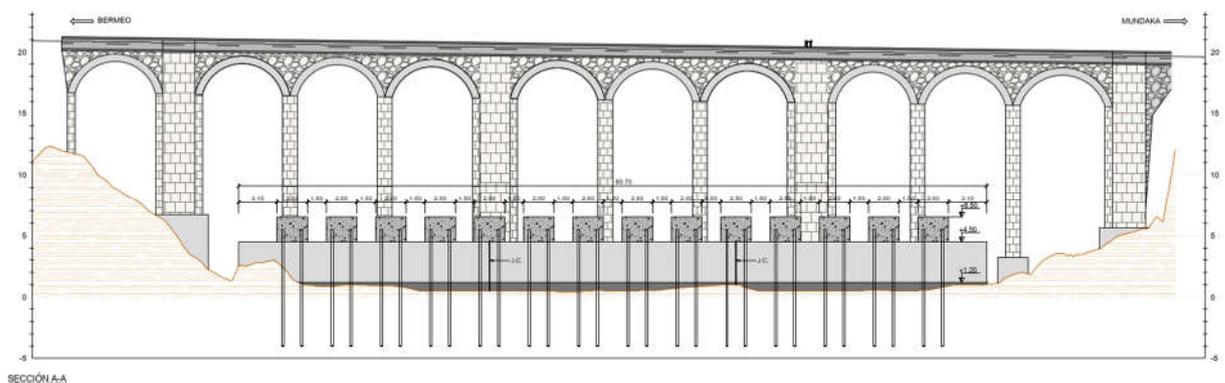
Figura 65. Alzado dique de protección

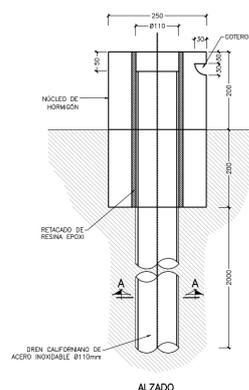
Figura 71. Drenaje agargolado propuesto

Así mismo, de cara a evitar este desperfecto, y debido a la existencia de desagües que actualmente están obturados, se propone volver a ejecutar un desagüe por cada arranque de bóveda, con la salvedad respecto al anterior de que disponga de gárgola y longitud en voladizo. Se ejecutaría, mediante barrena de rotación con agua, taladros para colocación de tubo de PVC en pico de flauta, el cual se sellaría.

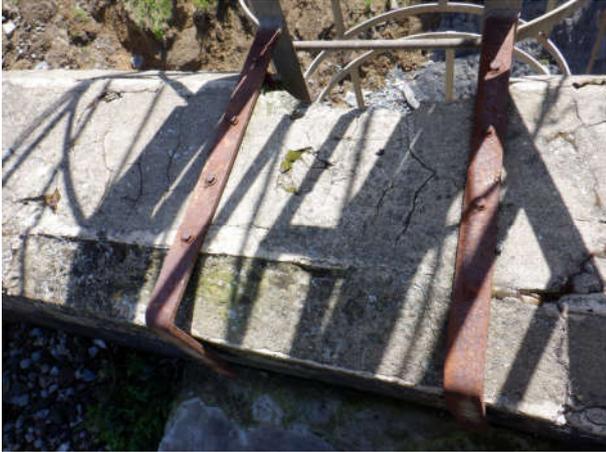
Existe una escalera de gato de mantenimiento en la pila 7 dispuesta en 2004 y de acero inoxidable, que comunica el tablero con la parte superior de la zapata. Sin embargo, las pletinas y tornillos de sujeción de la misma, es decir, sus uniones al viaducto, se encuentran oxidados, al no ser inoxidable.

*Figura 73. Unión en coronación*

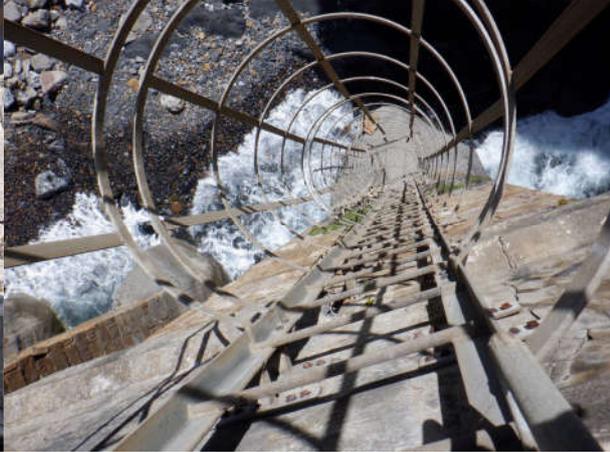
*Figura 74. Uniones en alzado*

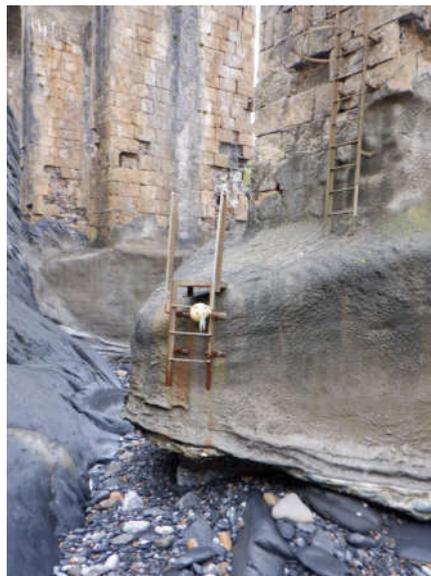
Así mismo, existe una escalera para desembarcar desde la parte superior de la cimentación de la pila 7, punto de acceso de las escaleras a tablero, a la base de la cala.

*Figura 75. Escalera en canto de zapata*

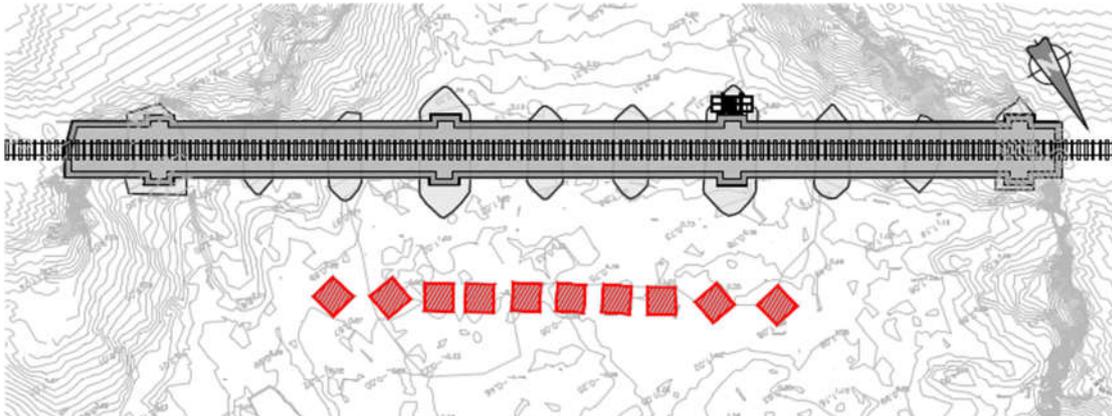
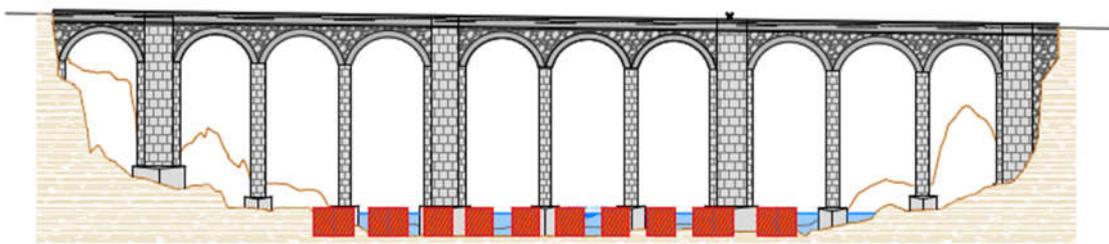
Figura 80. Demolición defensa existente

- Transporte de materiales (encofrados, armaduras micropilotes...) y maquinaria (retroexcavadora y micropilotadora) hasta la plataforma de acopio provisional.
- Demolición de los bloques de la defensa existente, carga en sacos de los restos de la demolición y retirada de la cala.
