DEMARCACION DE COSTAS EN CANTABRIA

MANTENIMIENTO DE LA COSTA DE CANTABRIA

Ref.: 39-0433

julio 2013

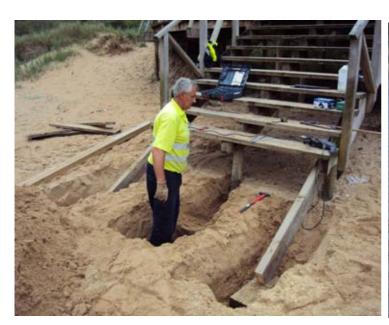
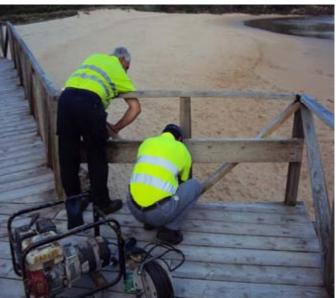
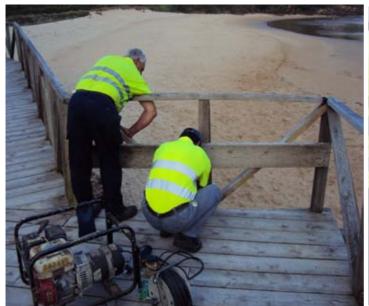
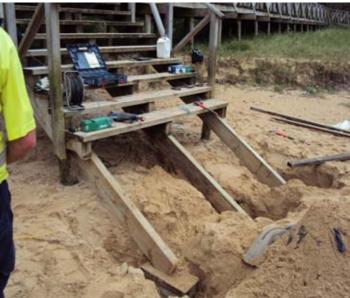
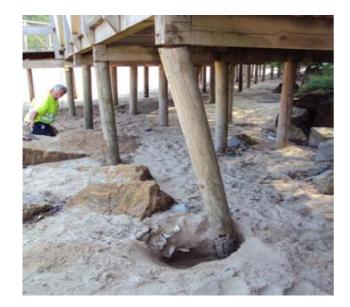
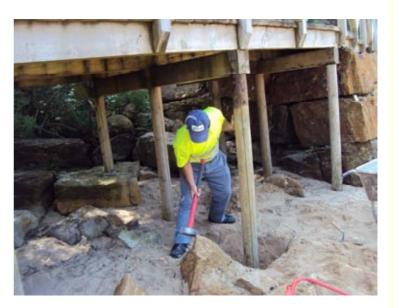
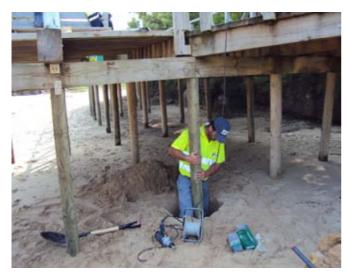
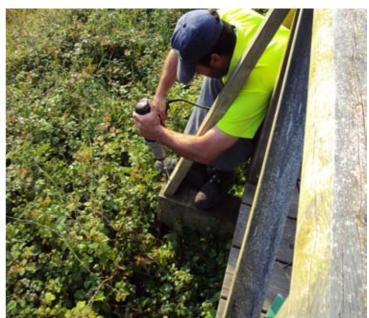
Fase Intermedia

El objeto de la actuación consiste en la reposición de pilares de la estructura mirador, reposición de elementos de la barandilla y reparación del tillo de la pasarela mediante la reposición de tablas deterioradas y la sujeción de tablas sueltas. Se procederá a la colocación de 5 postes de 12 cm de diámetro y 2 m de altura sobre dados de hormigón de 40x40x40 cm; sustitución de las tablas de tillo (de 20 x 4 cm y 2 m) que se encuentran deterioradas y la sujeción de parte de ellas mediante tornillería de acero inoxidable. Se ejecutaran 3 escalones en la parte final de las escaleras de acceso a la playa para evitar el desnivel por la retirada de arena y se repondran elementos de la barandilla.

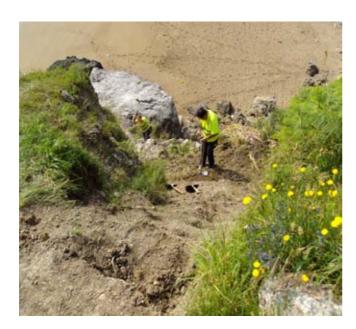
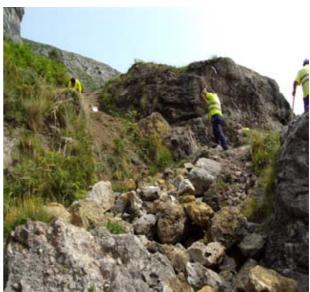
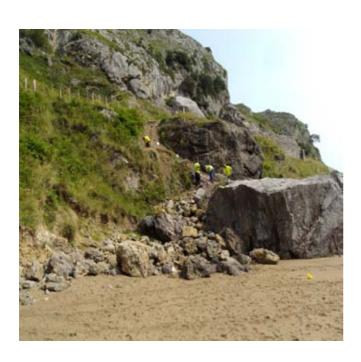
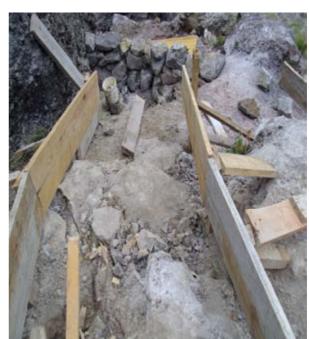
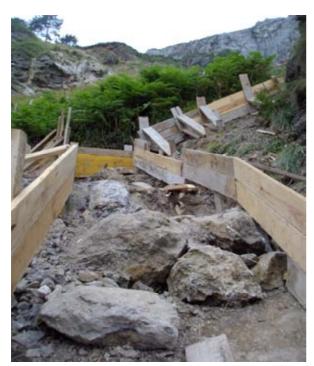
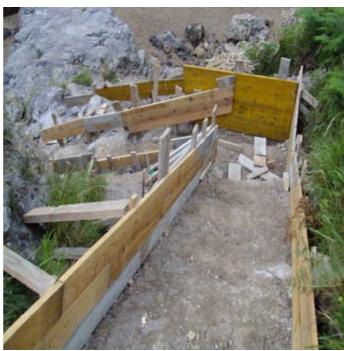
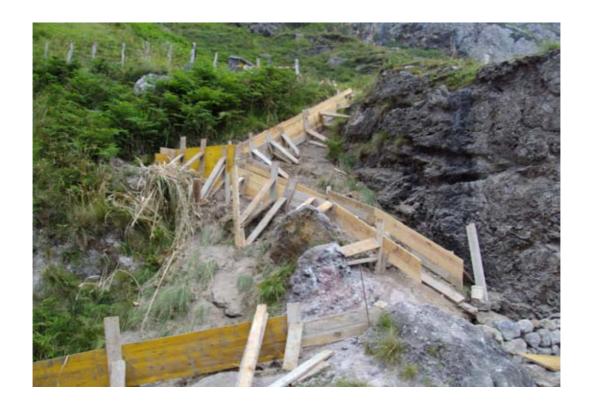
Fase Intermedia

Dos desprendimientos producidos con las últimas lluvias han invadido el camino de acceso a la playa por lo que en la actualidad solo se puede bajar a la playa por el talud

La actuación consiste en la ejecución de unas escaleras de hormigón de 1.25 m de anchura, una plataforma de hormigón de dimensiones 4x3 m que da acceso a las escaleras y un murete con barandilla de postes metálicos en coronación
