CONTRATO DE SERVICIOS PARA EL CUMPLIMIENTO DEL PROGRAMA DE VIGILANCIA AMBIENTAL, CONTROL VIGILANCIA Y **SEGURIDAD Y SALUD DE LAS OBRAS DE:**

"DRAGADO AMBIENTAL DE LOS SEDIMENTOS **DE LA RÍA DE O BURGO"**

OPE_01 - SÍNTESIS DE INFORME DE SEGUIMIENTO **AMBIENTAL. DICIEMBRE 2023.**

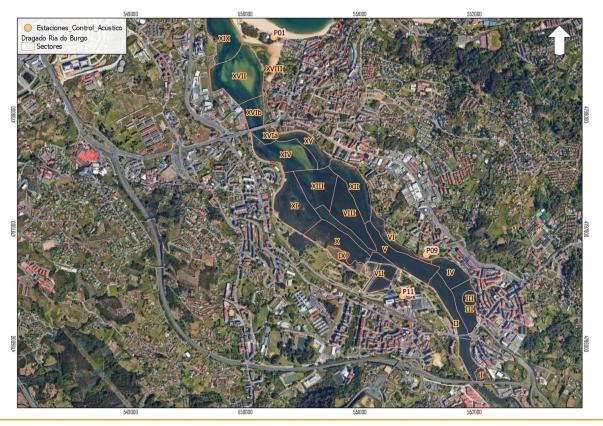
Figura 2 Imagen de la localización de las estaciones de control de los niveles de presión sonora

Se reproducen las mediciones de la situación operacional en las estaciones de control más próximas a la obra que se ejecuta: la P01 situada en Santa Cristina (Oleiros), la P09 en Cambre y la P11 en el entorno de las instalaciones de obra en Culleredo.

La medición en la estación 11 no presenta diferencias entre la mediciónde fondo y de obra.

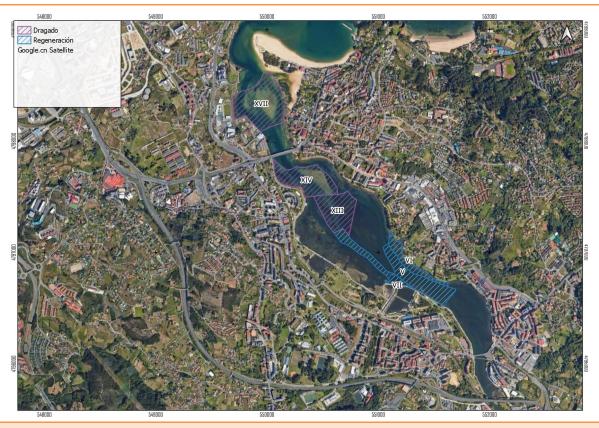
Figura 5 Zonificación de zonas. Dragado y regeneración. Mes de diciembre 2023

- De Sector XIII, XIV y XVII a Sectores V, VI y VII
- Extendido de materiales en sectores II, III y IV

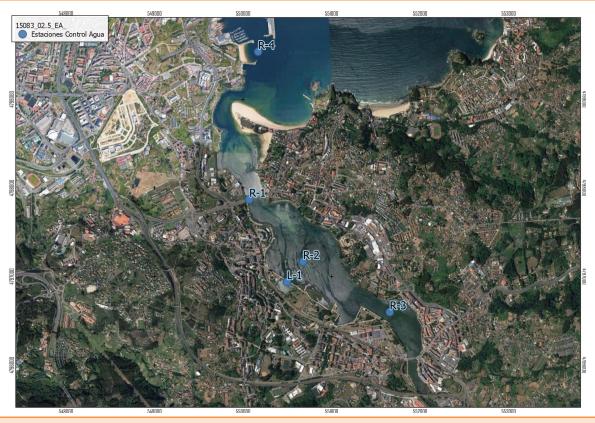
Figura 9 Imagen de la localización de las estaciones de control de la calidad de las aguas en situación operacional. Fase dragado.

Los resultados obtenidos son los normales para agua de ría con una muy marcada presencia de agua marina. Las elevadas precipitaciones del periodo generaron episodios de alivio en redes de saneamiento constatándose la presencia significativa de coliformes totales y presencia de enterococos en las estaciones intermedias.

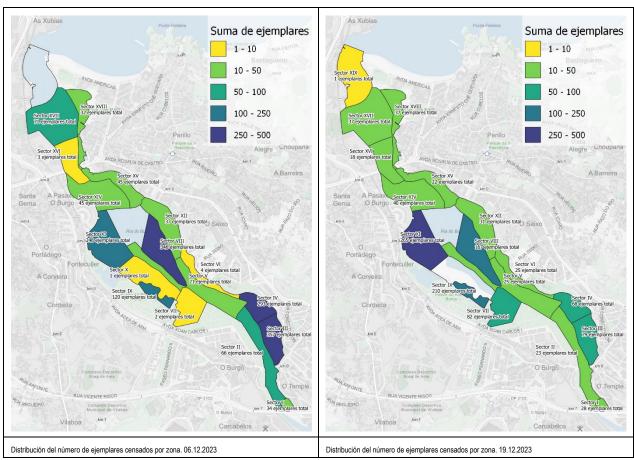
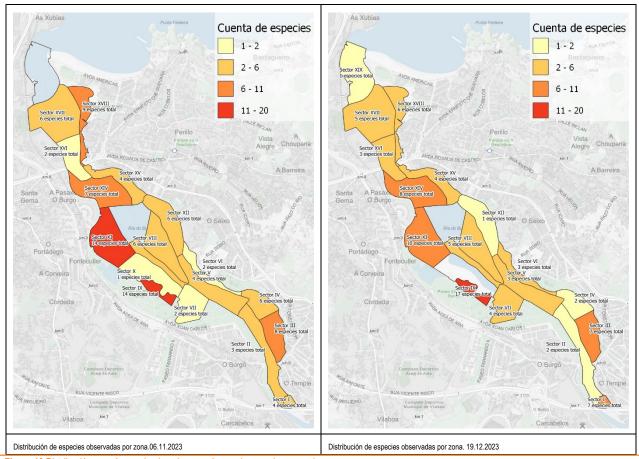
Figura 13 Distribución por número de ejemplares y número de especies censadas.

El día 6 de diciembre se han censado un total de 1.725 ejemplares de aves acuáticas pertenecientes a 21 especies. Las especies más abundantes han sido las gaviotas reidora (*Chroicocephalus ridibundus*) y sombría (*Larus fuscus*), y el correlimos común (Calidris alpina), con 410, 400 y 399 ejemplares respectivamente, y en conjunto el grupo de las gaviotas (*Laridae*) ha sido el más numeroso, con 1.008 ejemplares censados. Los sectores IV y VIII han concentrado el mayor número de ejemplares, 357 y 346 respectivamente, por la presencia de abundantes gaviotas en el primero, y por la presencia de un grupo importante de correlimos comunes en el segundo, descansando sobre las tuberías ubicadas en ese sector.
