**CONTRATO DE SERVICIOS PARA EL CUMPLIMIENTO DEL
 PROGRAMA DE VIGILANCIA AMBIENTAL, CONTROL VIGILANCIA Y
 SEGURIDAD Y SALUD DE LAS OBRAS DE:
 "DRAGADO AMBIENTAL DE LOS SEDIMENTOS
 DE LA RÍA DE O BURGO"
 Proyecto cofinanciado por los fondos FEDER 2014-2020**

**OPE_01 – SÍNTESIS DE INFORME DE SEGUIMIENTO
 AMBIENTAL. JULIO 2023.**

SÍNTESIS DE INFORME. JULIO 2023

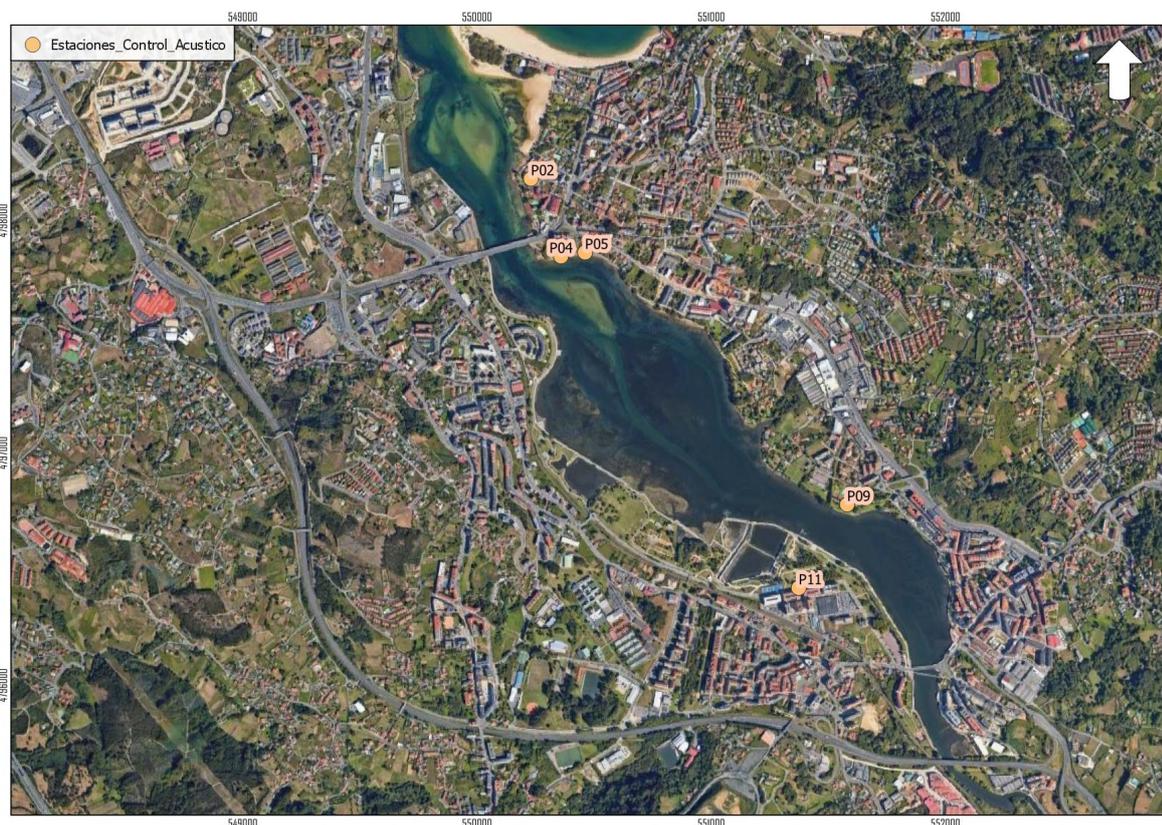
Figura 1 Imagen de la localización de las estaciones de control de los niveles de presión sonora

Las mediciones en la estación 02, 04, 09, 11 no existen diferencias entre las mediciones de fondo y de obra.

Se mantiene la implantación de las barreras acústicas en la margen derecha de la ría en Culleredo (Sector III y IV).

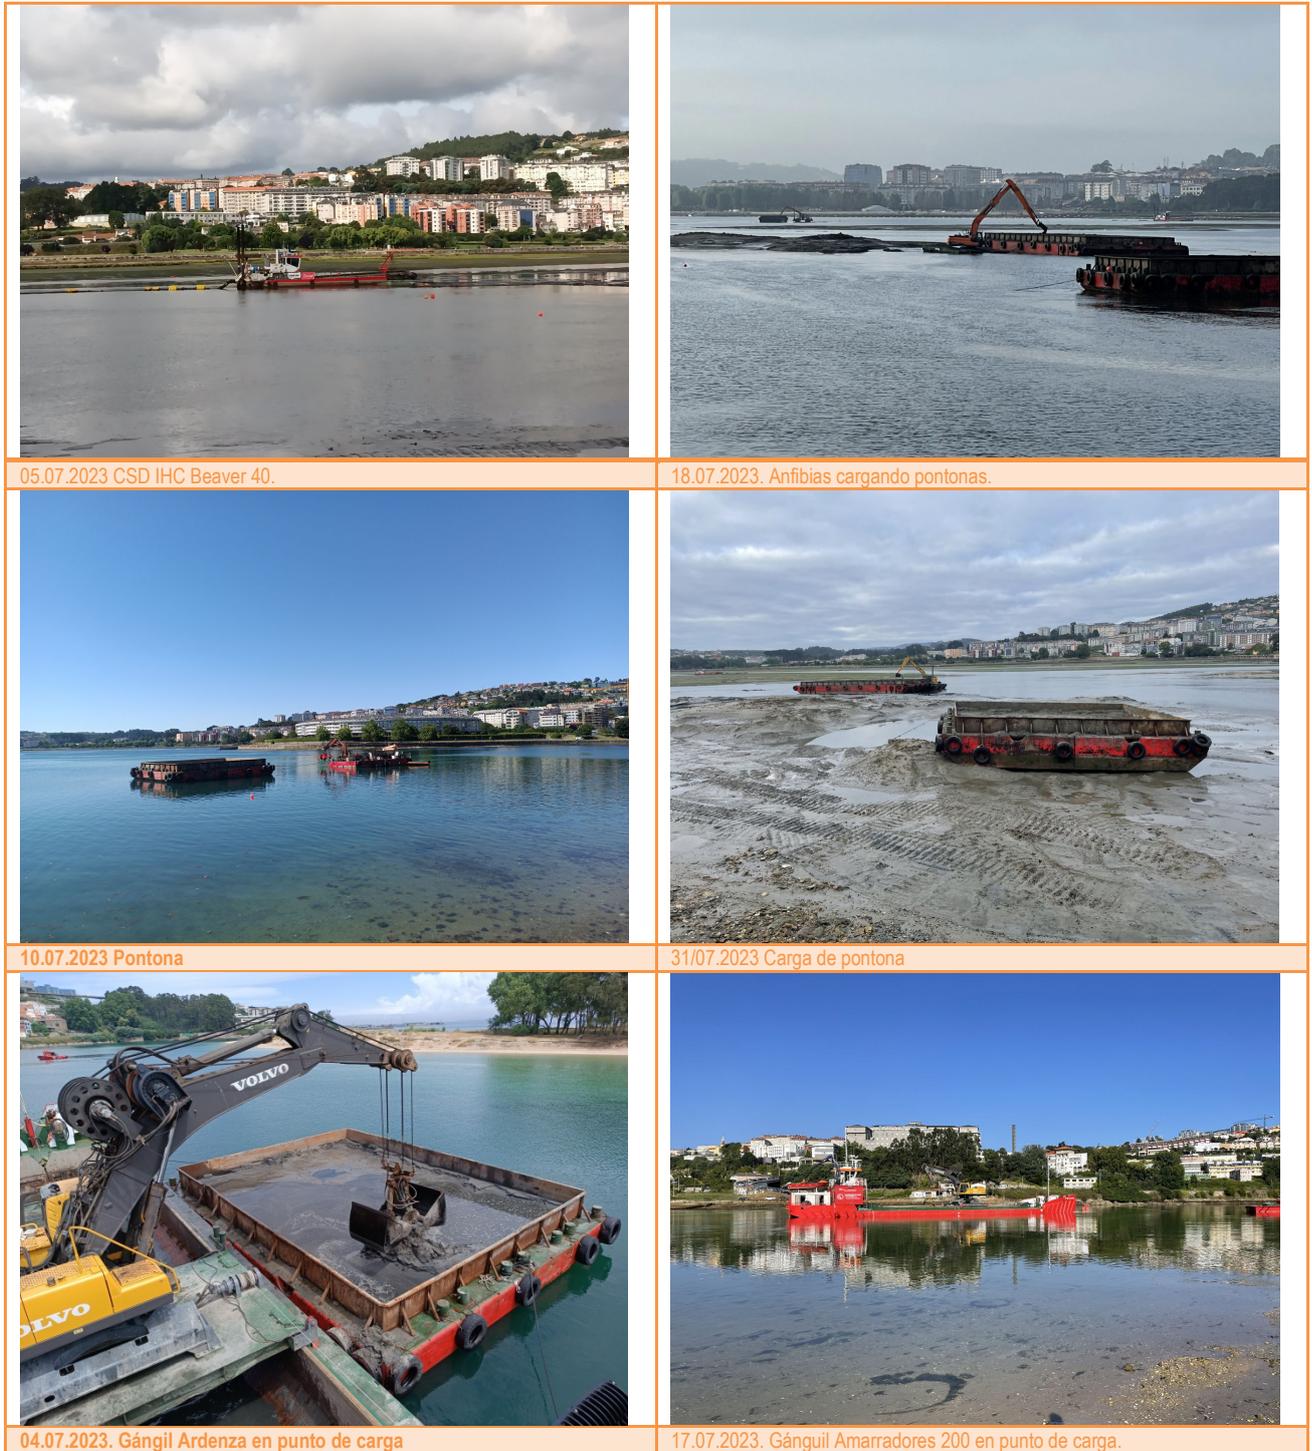
Figura 2 Equipos de dragado. Mes de julio de 2023.

Los principales medios asociados a dragado presentes en obra son, la draga CSD IHC Beaver 40 y las dos dragas anfibas, el gánguil Ardenza y el gánguil Amarradores 200, así como tres pontonas y embarcaciones auxiliares para la carga de material categoría II para permitir su remolque a la zona de carga de gánguiles en el sector XIX y posterior transporte a punto de vertido P09. Estos trabajos fueron realizados por los gánguiles Ardenza y Amarradores 200 hasta el 7 de julio, permaneciendo en obra el Amarradores 200 desde esta fecha.

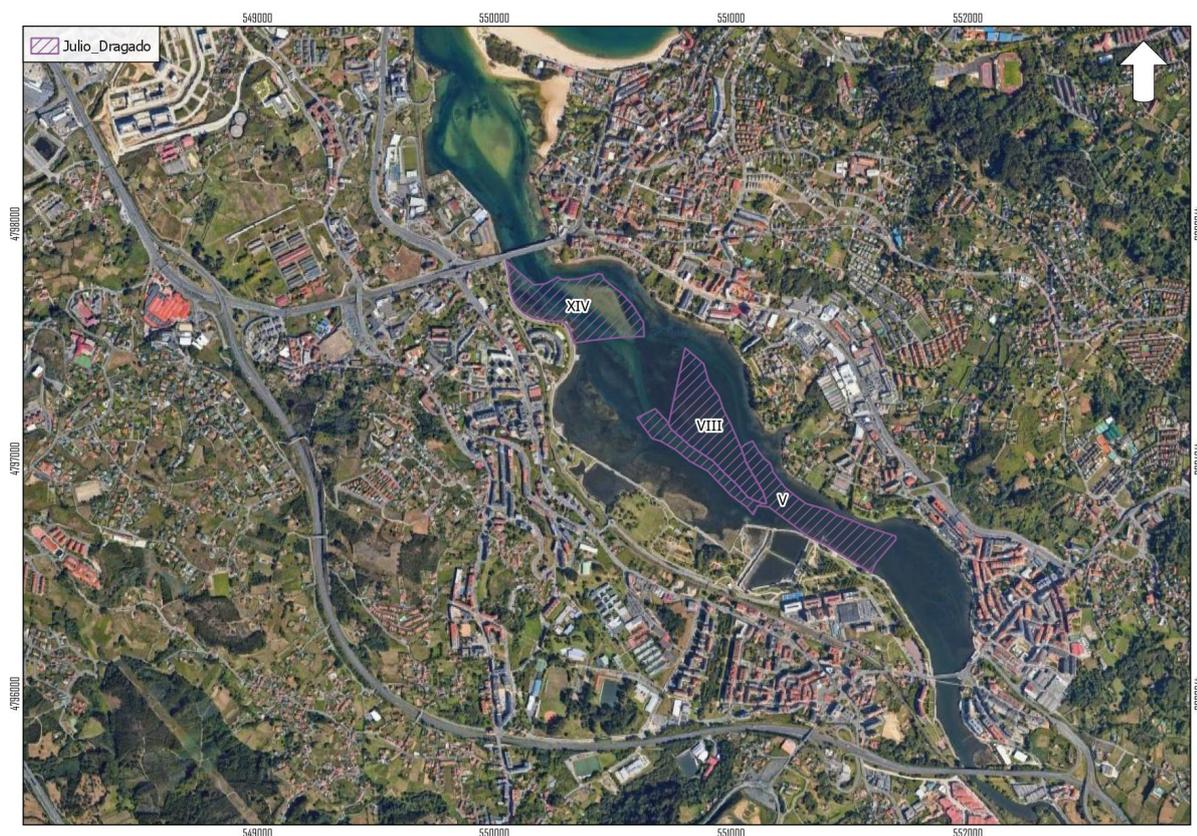
Figura 3 Zonificación de zonas en fase de dragado. Mes de julio 2023

- Sector V
- Sector VIII

- Sector V: Anfibia I

- Sector XIV: draga Anfibia II y gánguil.

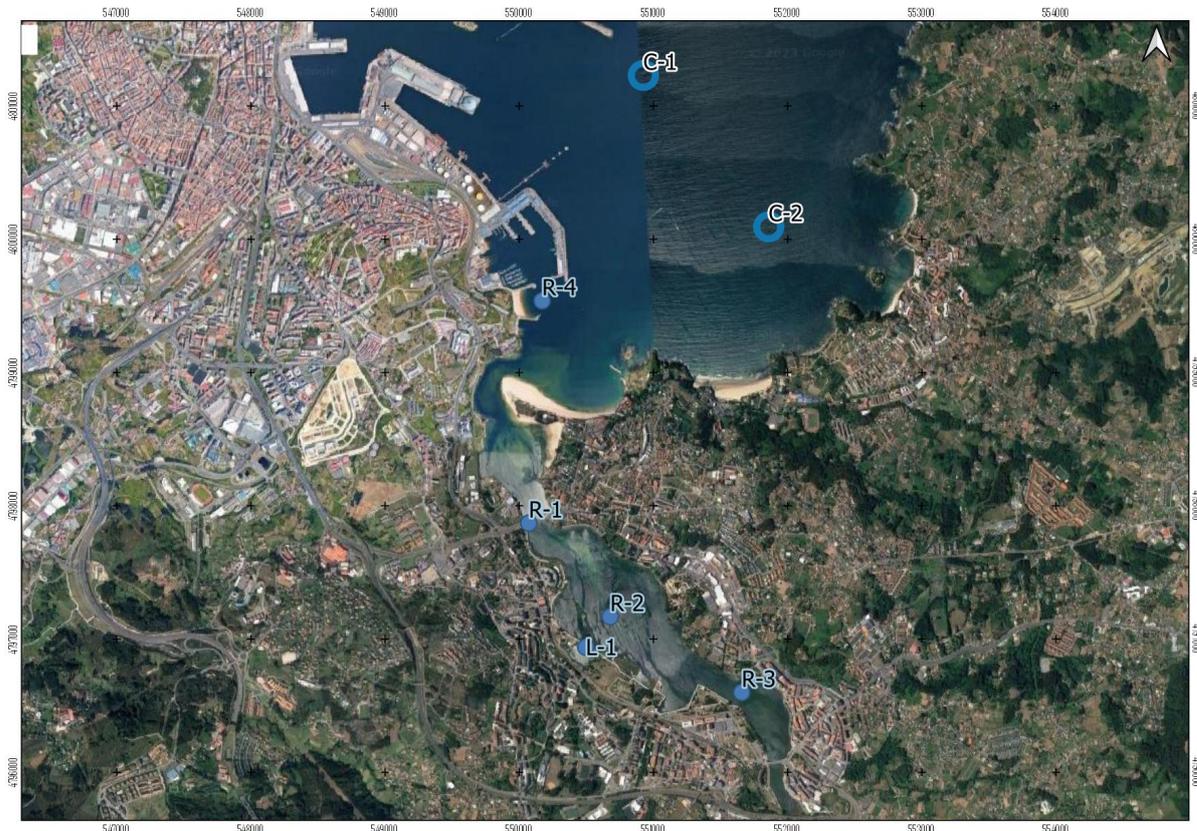
Figura 5 Imagen de la localización de las estaciones de control de la calidad de las aguas en situación operacional. Fase dragado.

Los resultados obtenidos son los normales para agua de ría con una muy marcada presencia de agua marina. Se detecta la de hidrocarburos aromáticos policíclicos (PAHs) sin superar los valores límite de las NCA. No se supera en ninguna estación los niveles límite de las NCA para el tributilestaño..

No se detecta la presencia significativa de enterococos en ninguna estación.

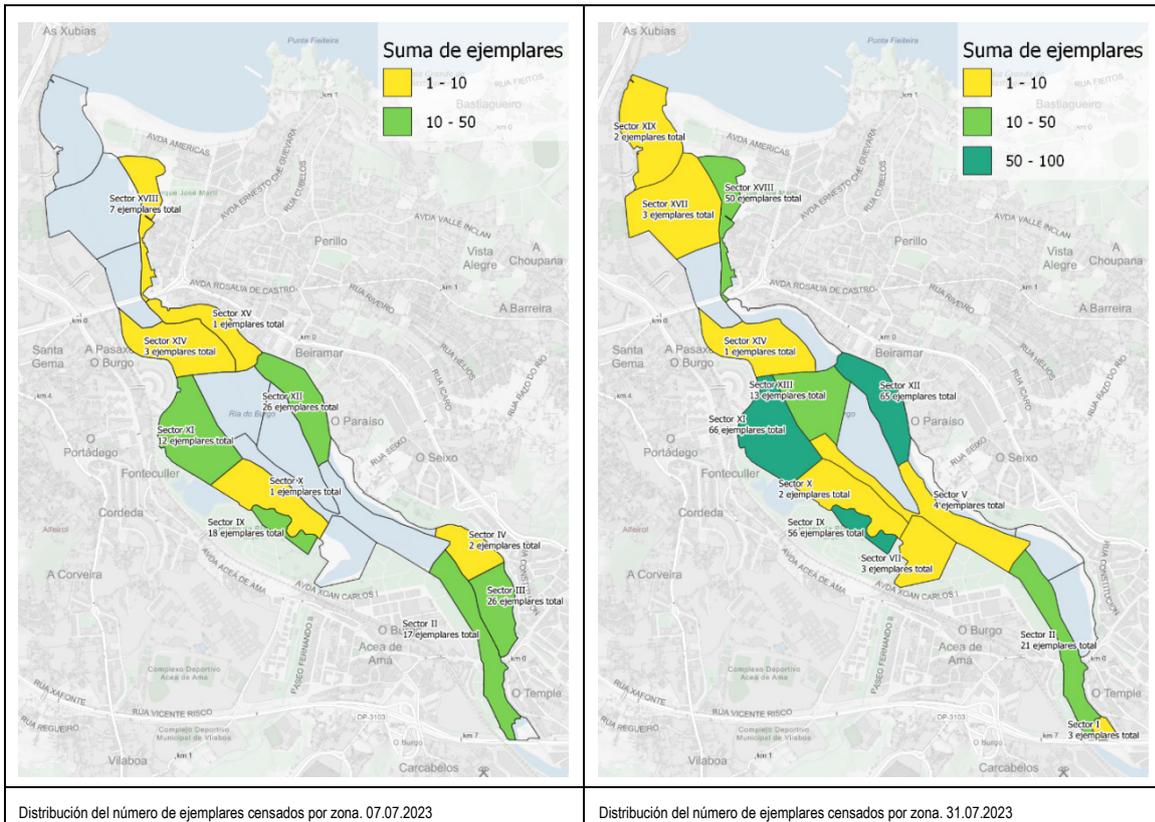
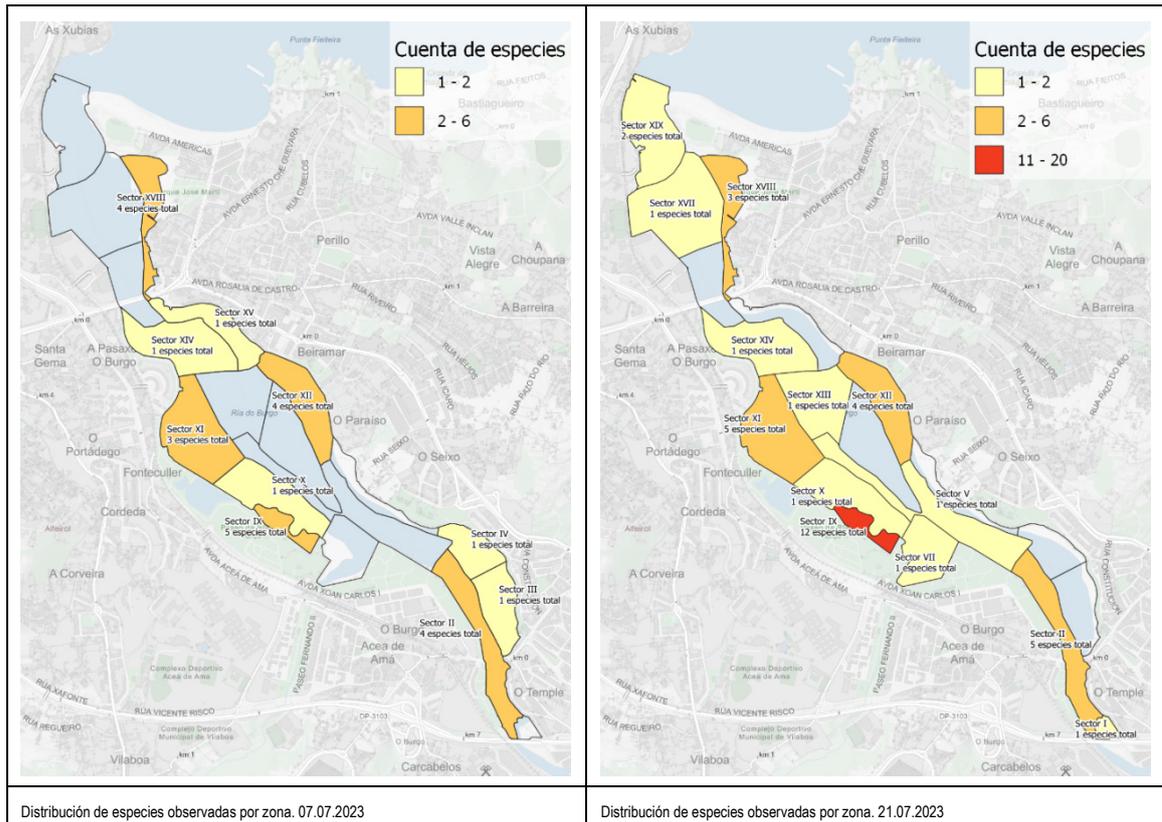
Figura 15 Distribución por número de ejemplares y número de especies censadas.

El día 7 de julio se censaron 113 ejemplares de aves acuáticas pertenecientes a 11 especies. La especie más abundante ha sido el ánade azulón (*Anas platyrhynchos*), con 51 ejemplares, y asociado a la abundancia de esta especie el grupo de las anátidas (*Anatidae*) ha sido el más numeroso, con 56 ejemplares censados. Los sectores III y XII han concentrado el mayor número de ejemplares, 26 cada uno de ellos, que se corresponden mayoritariamente con gaviotas en el primer sector y ánades azulones en el segundo.
