## ADENDA NÚMERO 01

“PROYECTO DE DEMOLICIÓN DEL MIRADOR DE LA  
PEÑONA Y ADECUACIÓN DEL ENTORNO DEL MUSEO  
DE LAS ANCLAS EN SALINAS,

T.M. DE CASTRILLÓN (ASTURIAS).”

- o **Anexo 02:** “INSPECCIÓN Y SUPERVISIÓN GEOLÓGICA Y GEOTÉCNICA DE LA PEÑONA EN SALINAS, T.M. DE CASTRILLÓN (ASTURIAS)”, firmado en noviembre de 2023.

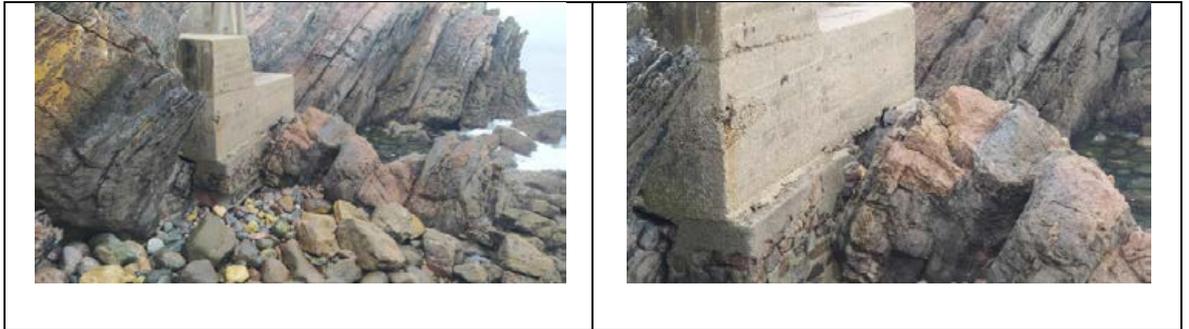
En general, la cimentación de estos estribos se encuentra en buen estado, habían sido reparados no hacía muchos años, existiendo tan solo evidencias de algo de socavación en la base de la cimentación del estribo Sur como consecuencia de la acción erosiva por parte del mar. En cualquier caso, esta socavación es incipiente y no afecta a priori en profundidad a los elementos de cimentación propiamente dichos (suponiendo además un apoyo del mismo sobre el substrato rocoso), por lo que se puede considerar ambos estribos perfectamente estables en las condiciones actuales en las que éstos se encuentran.

Detalle de la cimentación del estribo Norte de la pasarela de acceso al Mirador de La Peñona, donde se observa algo de socavación en la base como consecuencia de la acción del mar.

De este modo, únicamente se recomienda un seguimiento periódico del estado general de la cimentación del Estribo Norte de la futura pasarela, con el fin de alertar con la suficiente antelación un aumento considerable de la socavación existente en el mismo, evitando de esta forma un posible descalce.

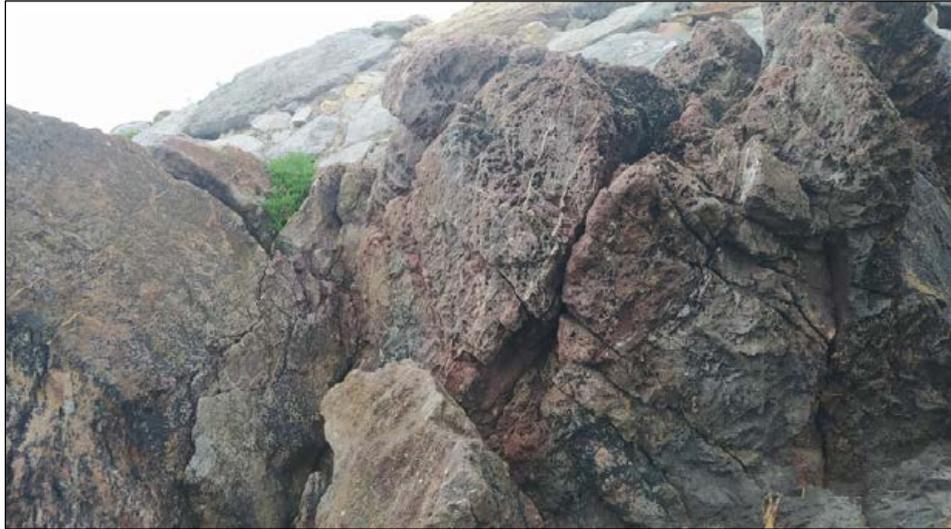
Detalle del grado de meteorización y abertura de juntas que presenta el macizo rocoso existente en el talud Este.

En cualquier caso, se recomienda realizar un análisis de estabilidad de una sección representativa de este talud Este, en el caso más desfavorable posible (según línea de máxima pendiente), con el fin de determinar el Factor de Seguridad frente a la estabilidad global del mismo y su posible afección a los bienes situados aguas arriba de los mismos (Acceso a mirador y Estribo Sur de la pasarela principalmente).

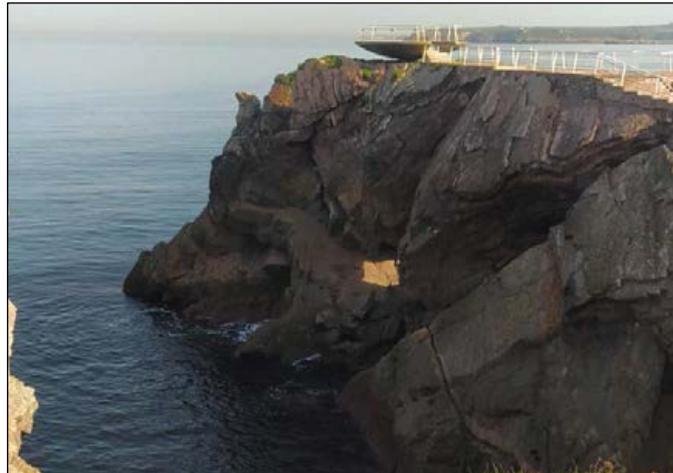
Así lo evidencia la existencia de oquedades, hendiduras, huecos y varios bloques caídos y semi-sumergidos presentes en este margen, originados como consecuencia de fenómenos de inestabilidad producidos en la superficie del mismo en períodos de tiempo más o menos recientes (el último en Diciembre de 2022, lo que provocó el cierre de la infraestructura al público en general).

Huecos, oquedades y cicatrices en la superficie del Talud Oeste como consecuencia de la caída de bloques rocosos de la superficie del mismo.

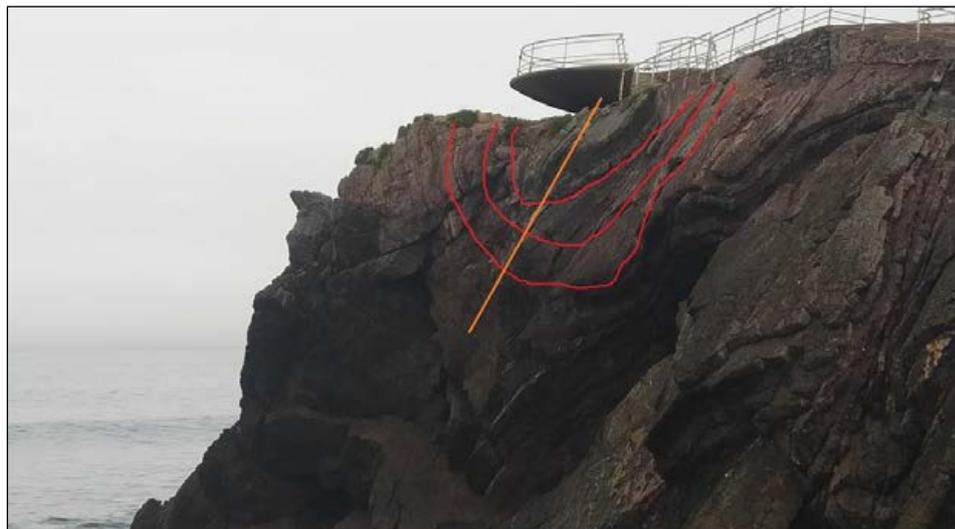
En esta zona se detecta la presencia de estructuras fuertemente plegadas, destacando un pliegue sinclinal cuyo eje coincidiría con la posición de la cimentación del Mirador. Este fuerte plegamiento provoca la formación de numerosas familias de juntas en la superficie del talud, con diferentes orientaciones. Todas ellas podrían jugar un papel importante a la hora de desencadenar futuros episodios de inestabilidad, independientemente de la mayor o menor representatividad de las mismas en la superficie del talud.

Eje y charnelas del pliegue sinclinal situado en la parte alta del Talud Oeste del Mirador de La Peñona.

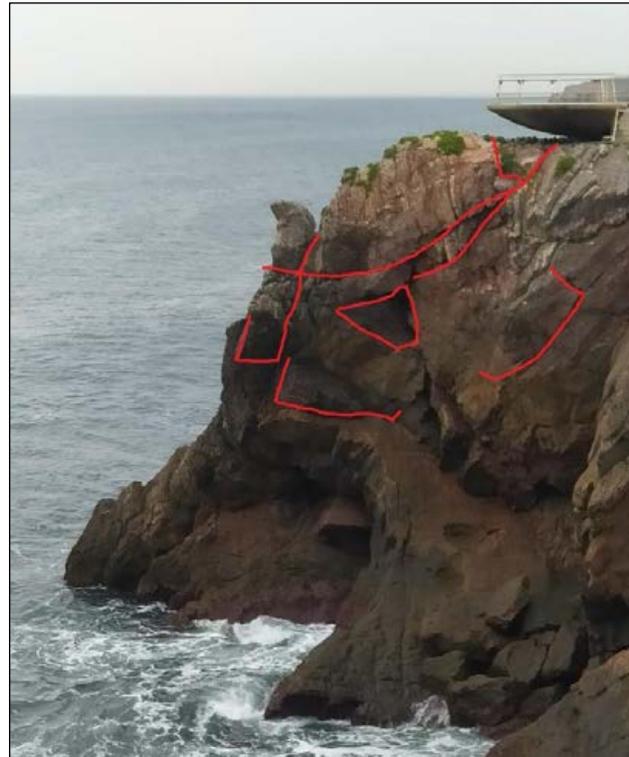
Por otra parte, en diferentes zonas de este talud se han detectado intersecciones de planos susceptibles de sufrir inestabilidades generadas por la formación de **cuñas rocosas**. En la superficie del talud son visibles algunas de estas cuñas rocosas las cuales en la actualidad se encuentran en equilibrio límite, no pudiéndose prever cuando se producirá el desprendimiento de las mismas, aunque sí por hecho que éste se producirá tarde o temprano.

Ejemplo de cuñas de roca en equilibrio límite en la superficie del talud (se observa la acumulación de fragmentos rocosos desprendidos en la base)

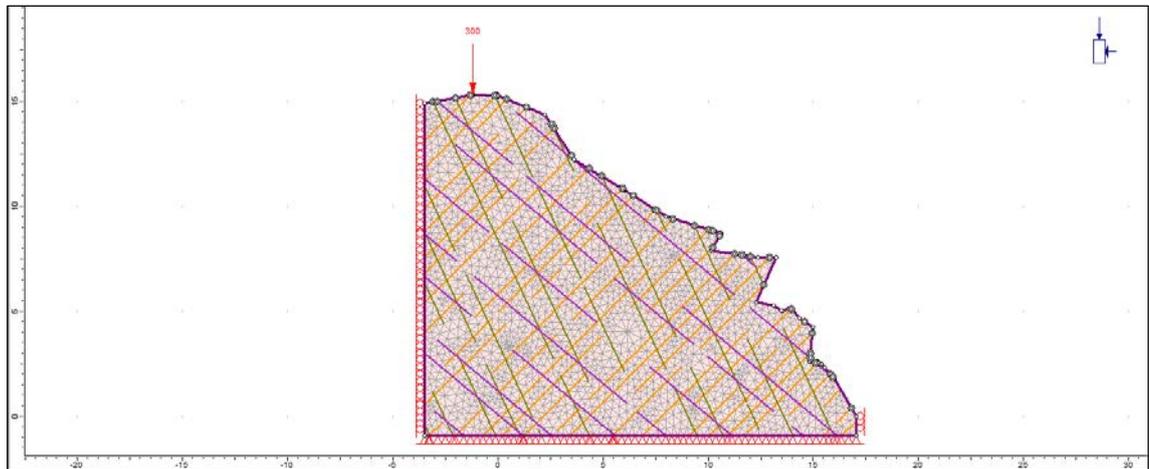
Modelo de cálculo Sección Talud Este.

En la figura anterior se considera una sobrecarga puntual de 300 kN/m derivada de la cimentación del estribo Norte de la Pasarela de acceso al Mirador.

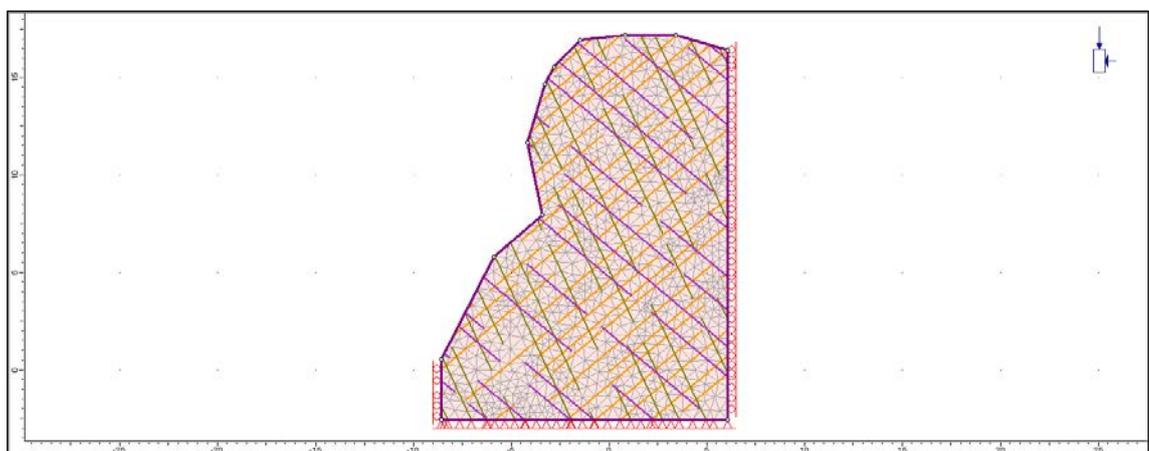
La altura máxima de la sección analizada en este caso se situaría en torno a 16,6m presentando un perfil extraplomado en la parte inferior.

Modelo de cálculo Sección Talud Oeste 1.

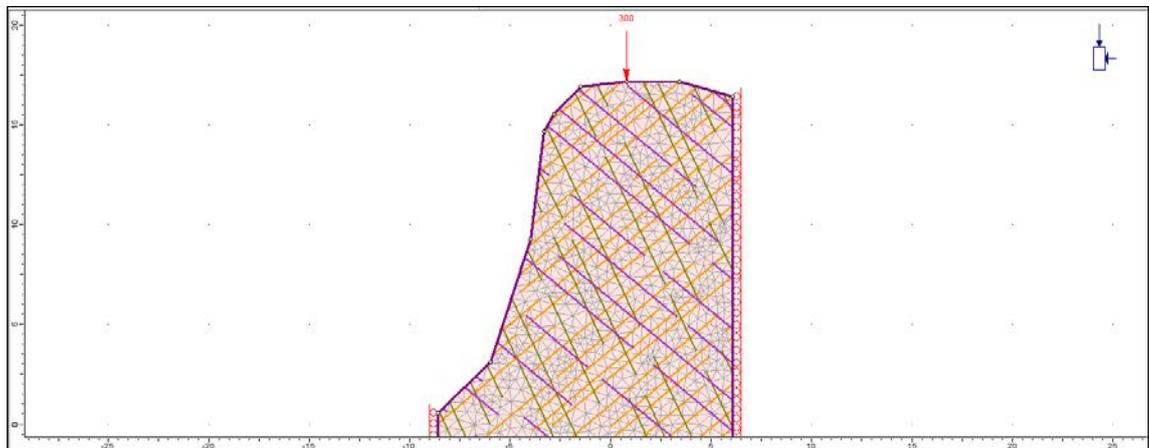
En este caso, se ha considerado el análisis de esta sección para evaluar la estabilidad del macizo rocoso en este margen Oeste y la influencia de la misma sobre la cimentación del Mirador, para el cual se ha considerado una sobrecarga puntual de 300kN/m derivada de su cimentación.

Modelo de cálculo Sección Talud Oeste 2

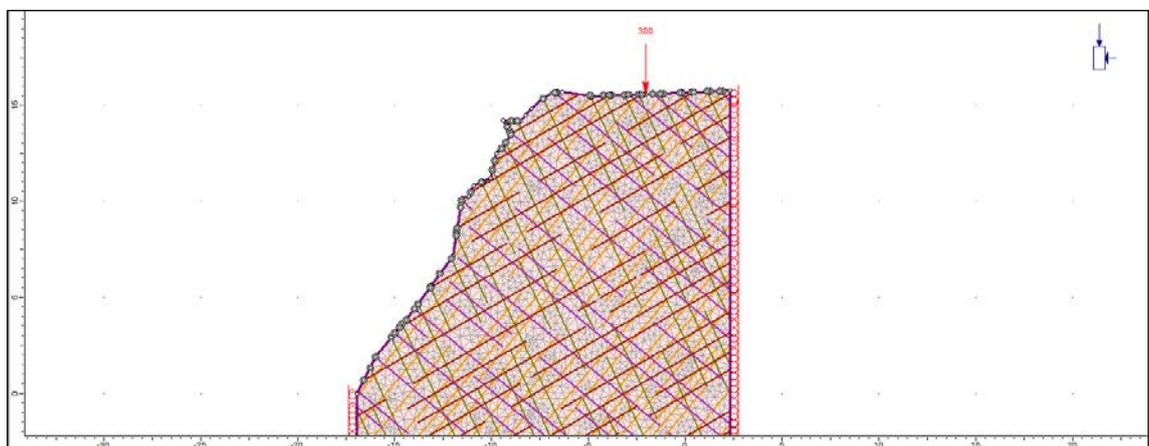
El talud representativo de esta zona tendría una altura máxima en torno a 15,7 m, tal y como se observa en la siguiente figura.

### Modelo de cálculo Sección Talud Noroeste.

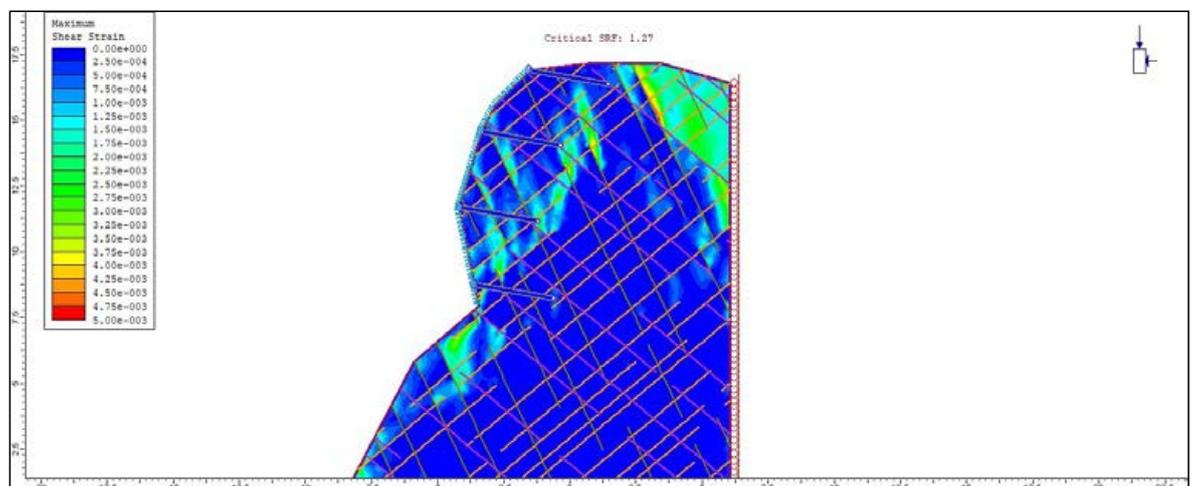
Distorsión máxima por cortante ELU, Sección Oeste 1 (bulones de 3,0m de longitud y 110kN de capacidad)

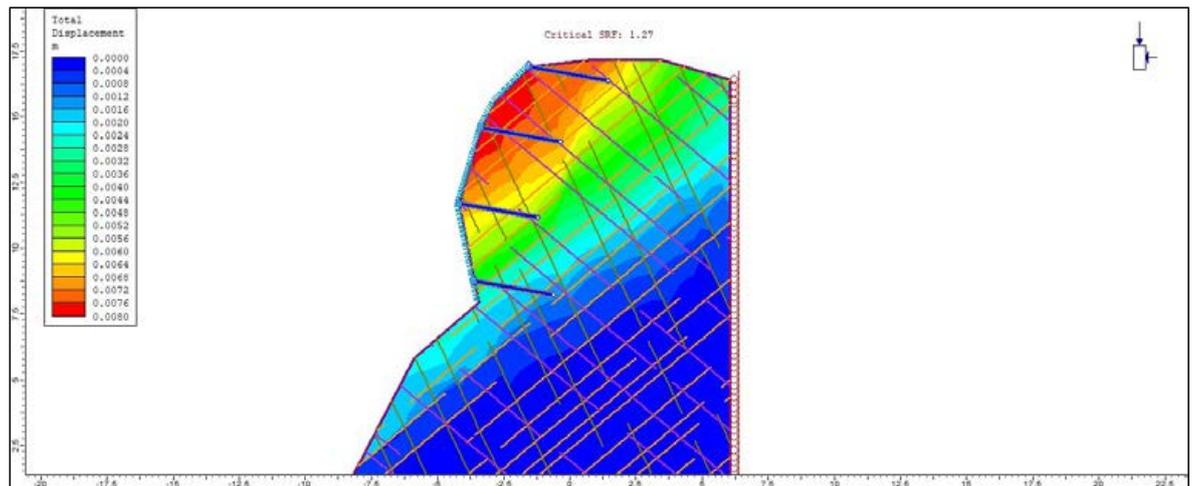
Deformaciones en ELU, Sección Oeste 1 (bulones de 3,0m de longitud y 110kN de capacidad)

Tal y como se puede observar en la figura anterior, el Factor de Seguridad obtenido ( $F.S=1,27$ ), si bien se incrementa respecto a la sección actual analizada, sigue resultando claramente inferior a los mínimos habitualmente considerados para este tipo de situaciones (cuando hay bienes susceptibles de ser conservados aguas arriba del talud analizado y máxime de seguridad de las personas, fijando un mínimo de 1,8), por lo que el sistema de sostenimiento analizado se considera claramente insuficiente para los objetivos previstos.

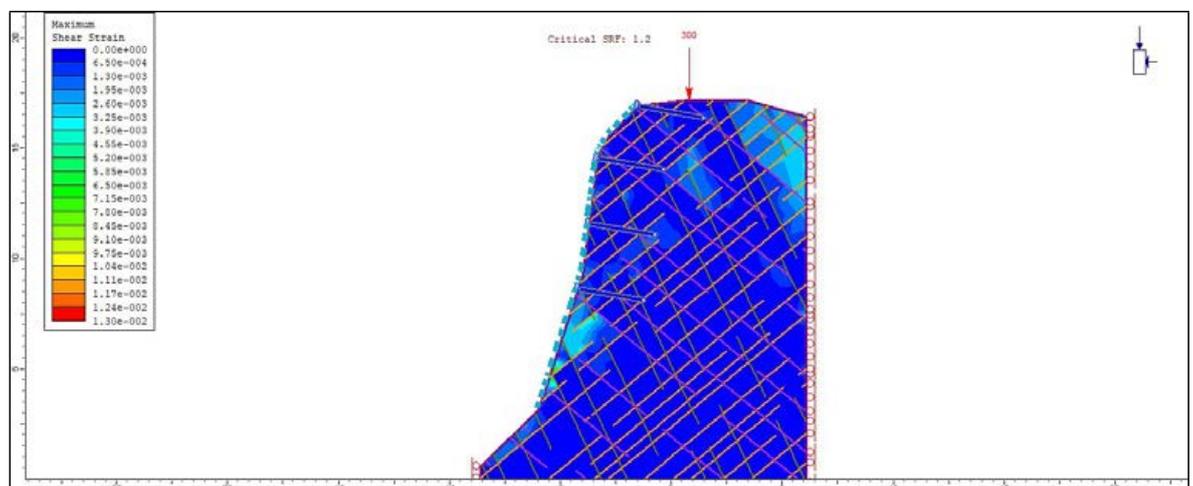
Distorsión máxima por cortante ELU, Sección Oeste 2 (bulones de 3,0m de longitud y 110kN de capacidad)

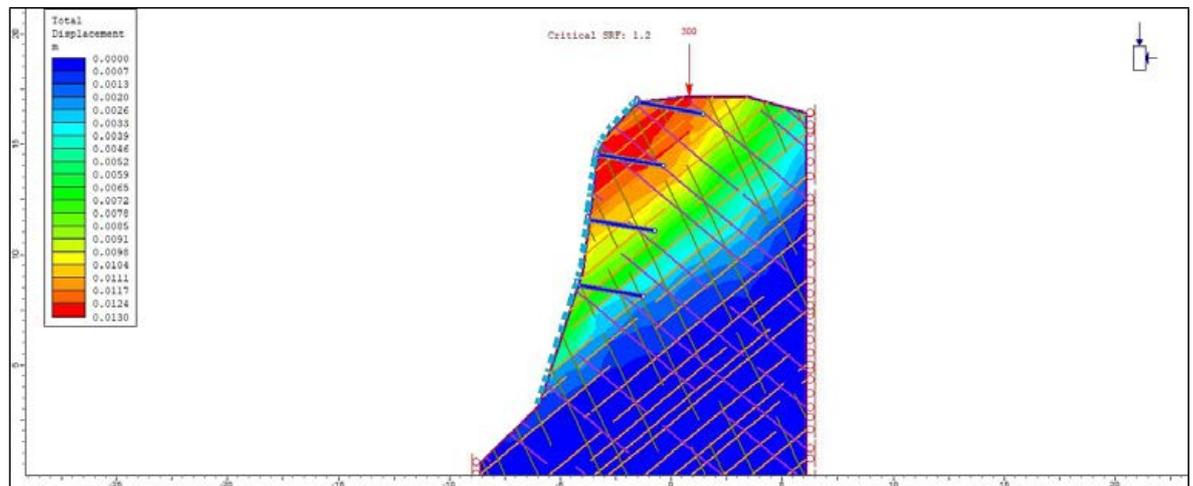
Deformaciones en ELU, Sección Oeste 2 (bulones de 3,0m de longitud y 110kN de capacidad)

En este caso, el Factor de Seguridad obtenido ( $F.S=1,2$ ), resulta muy inferior a los mínimos habitualmente considerados para este tipo de situaciones, por lo que el sistema de sostenimiento analizado se considera claramente insuficiente para los objetivos previstos.

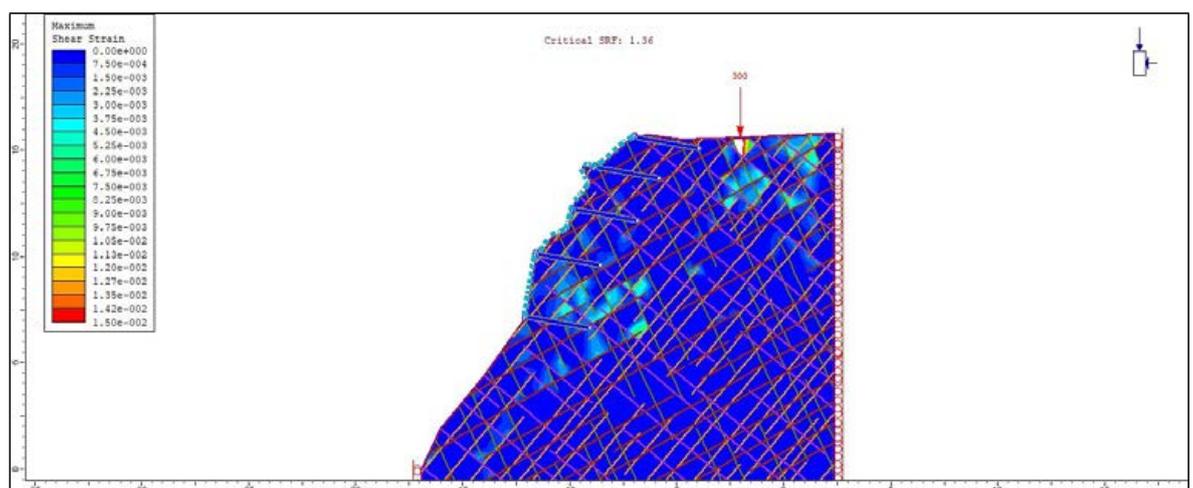
Distorsión máxima por cortante ELU, Sección Noroeste (bulones de 3,0m de longitud y 110kN de capacidad)

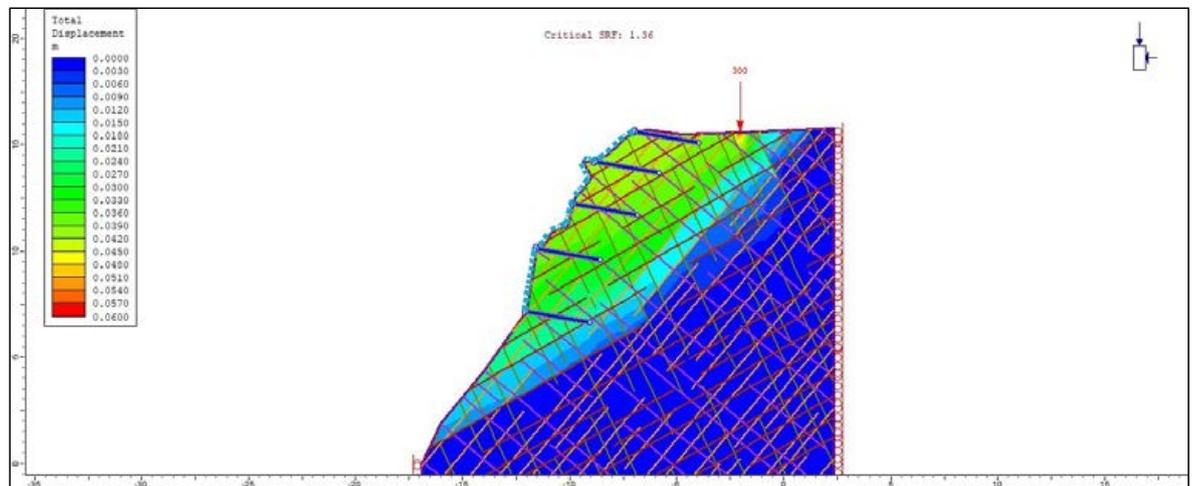
Deformaciones en ELU, Sección Noroeste (bulones de 3,0m de longitud y 110kN de capacidad)

En este caso, el Factor de Seguridad obtenido ( $F.S=1,36$ ), resulta inferior a los mínimos habitualmente considerados para este tipo de situaciones, por lo que el sistema de sostenimiento analizado se resulta suficiente para garantizar la estabilidad del talud existente a largo plazo.

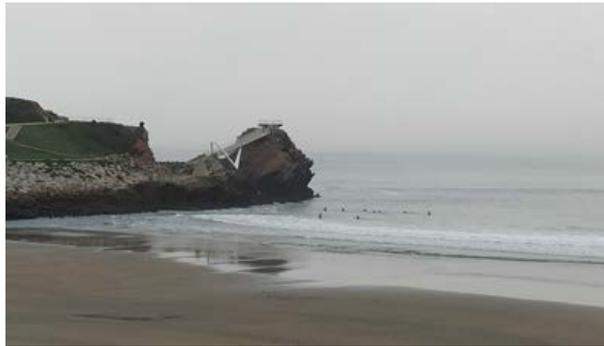
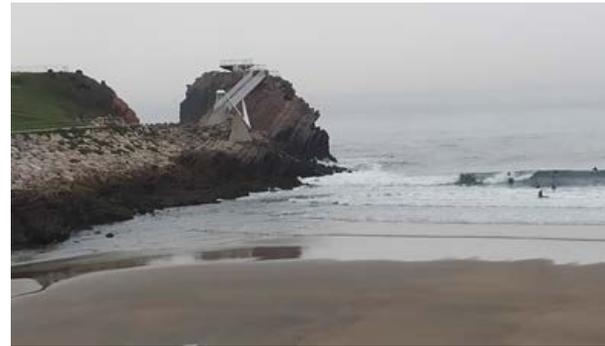
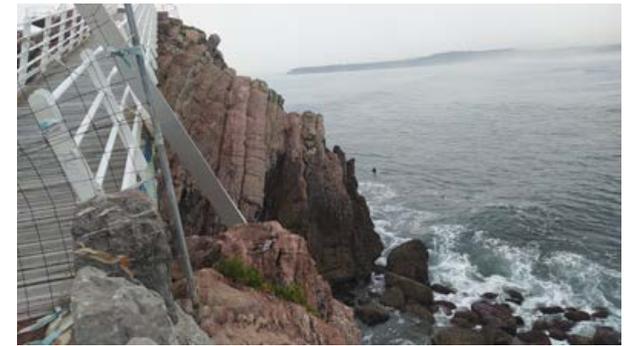
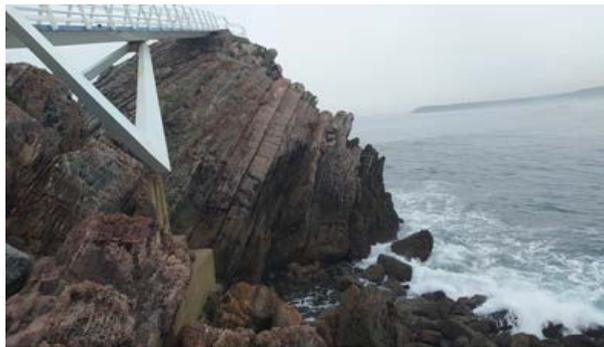
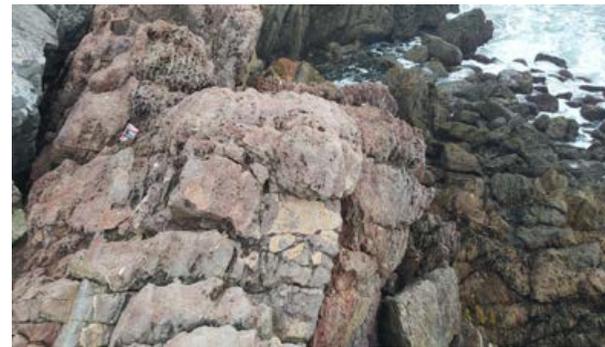
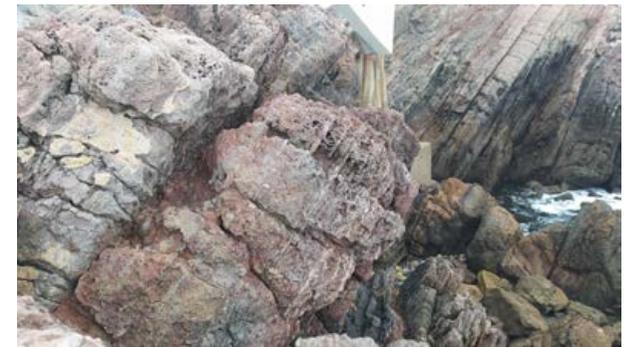
Fotografías del área objeto de estudio (Margen Este)

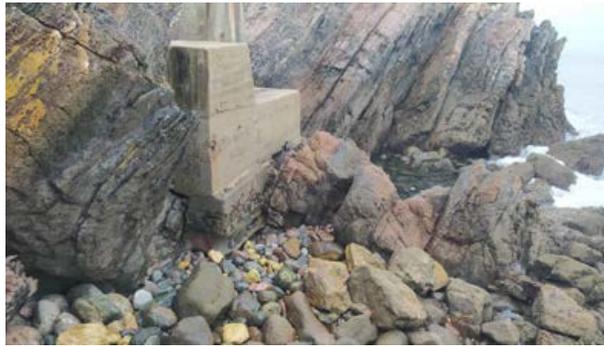
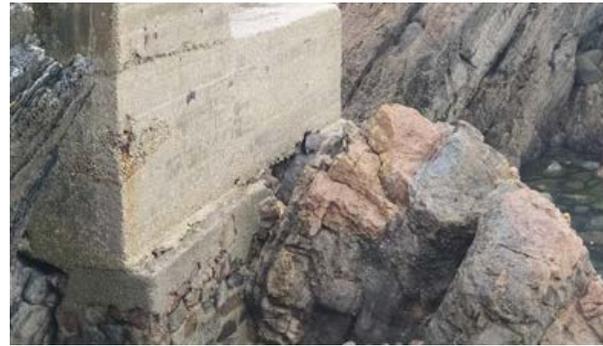
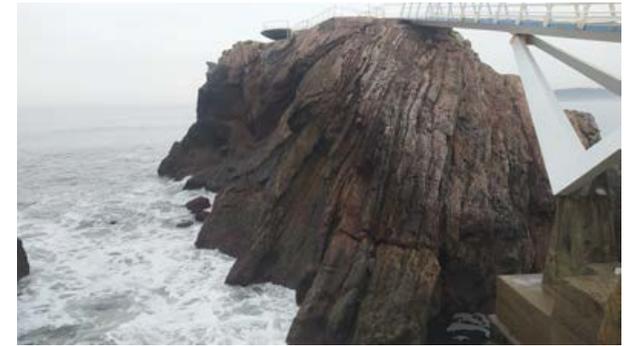
Fotografías del área objeto de estudio (Estribos Pasarela)

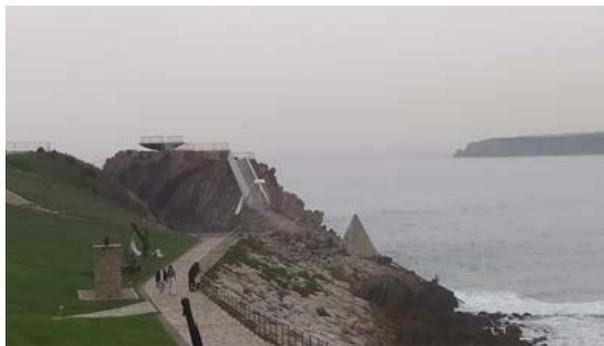
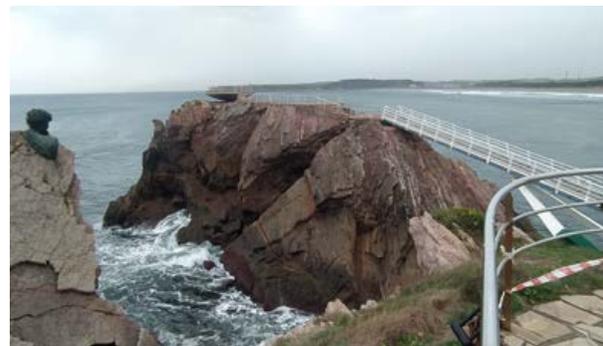
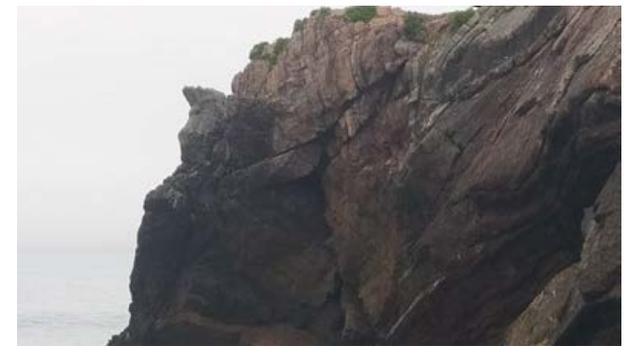
Fotografías del área objeto de estudio (Margen Oeste – Noroeste)
