PROYECTO DE RESTAURACIÓN DE LAS TORRES VIGÍA HISTÓRICAS DE LA PROVINCIA DE MÁLAGA

TORRE DE LA SAL O SALTO DE LA MORA. T.M. CASARES

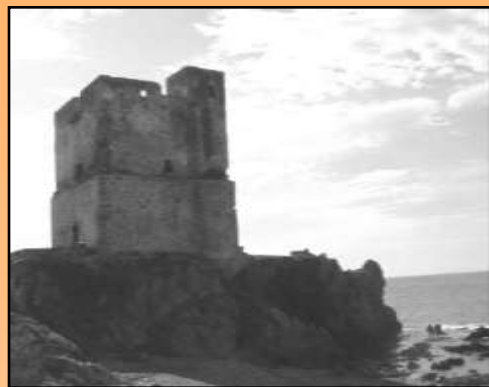
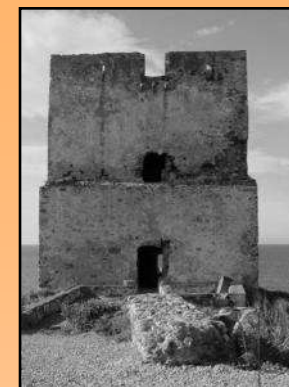
EL CUERPO BAJO SE HA RECRECIDO

DELFINES GRABADOS EN MORTERO FRESCO

- Descarnado y pérdida de masa
- Suciedad superficial
- Deterioro avanzado con pérdida casi total del peldañado de la escalera
- Pérdida de la impermeabilización de la cubierta.
- Descarnado y pérdida del mortero
- Presencia de vegetación
- Pérdida de los pavimentos interiores
- Entorno poco cuidado y con vegetación espontánea

Limpeza manual con cepillo suave de raíz

Se prohíbe la limpieza del revoco de la Torre de forma generalizada

Los grafitis interiores serán eliminados con chorro de arena
Las pátinas no serán eliminadas

Recuperación puntual de la masa, con materiales de características homogéneas a los originales

Cosidos con varillas de fibra de vidrio

Consolidación e hidrofugación

Consolidación e impermeabilización, y aplicación de hidrofugante tipo **Sikaguard 700, 703W /antimoho**

Limpeza y consolidación

Colocación de dos puertas de accesos

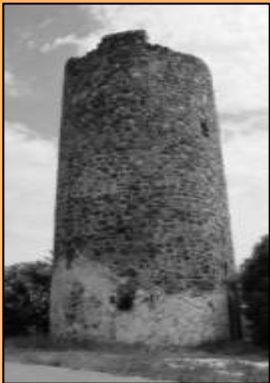
TORRE DEL SALADILLO. T.M. ESTEPONA

SE DETECTAN ZOANS INTERVENIDAS EN LA FÁBRICA A PONIENTE:
MAMPOSTERÍA REJUNTADA

- Pérdida de masa
- El pretil de la azotea se encuentra muy erosionado en todo el perímetro
- El hueco donde se ubicaba el matacán de protección
- Presencia de vegetación
- El hueco de ingreso ha perdido las jambas de ladrillo-piedra
- La fábrica no se encuentra revocada exteriormente y las juntas son heterogéneas
- En la base de la torre la mampostería ha sido encalada

- Eliminación de arena
- Eliminación de vegetación
- Limpieza manual con cepillo suave de raíz
- Restitución puntual de la masa
- Consolidación de los bordes de hueco de acceso y de vigilancia
- Consolidación e impermeabilización, y aplicación de hidrofugante tipo **Sikaguard 700, 703W /antimoho**
- Consolidación e impermeabilización de ménsulas y del hueco del matacán
- Rejuntado puntual de piezas sueltas de mampuestos
- Aplicación de acabado antigrafities
- Eliminación del cableado
- Se propone eliminar la vegetación del entorno de la Torre y conformar un espacio propio
- Iluminación antivandálica , señalización de la autovía

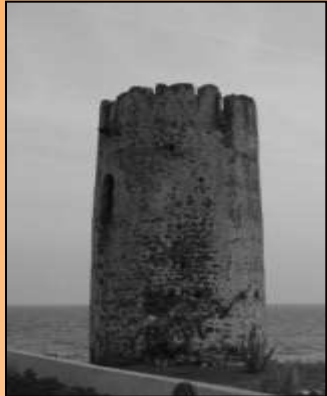
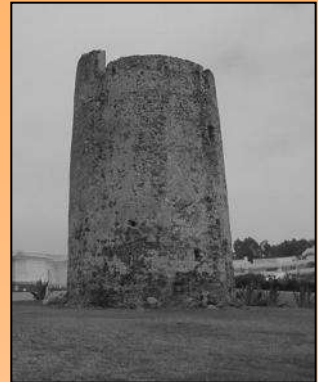
TORRE DE LAS BÓVEDAS. T.M. MARBELLA

EL PRETEL ESTÁ REHECHO

Pérdida de masa

El hueco de vigilancia e ingreso, particularidades

Las fábricas se encuentran casi totalmente revocadas exteriormente

En la base de la torre la mampostería se encuentra ligeramente descarnada

Eliminación de la vegetación en las fábricas

Eliminación de arena y demás arrastres acarreados por el viento

Limpieza manual con cepillo suave de raíz

Análisis de los materiales constitutivos de las fábricas: mampostería, ladrillo, morteros

Restitución y recuperación puntual de masa

Consolidación de las jambas de los huecos de acceso y de vigilancia, de las ménsulas del matacán

Consolidación e impermeabilización, y aplicación de hidrofugante tipo **Sikaguard 700, 703W /antimoho**

Limpieza y consolidación de la cúpula de la cámara de estancia

Rejuntado puntual de piezas sueltas de mampuestos

Iluminación antivandálica, señalización de la autovía

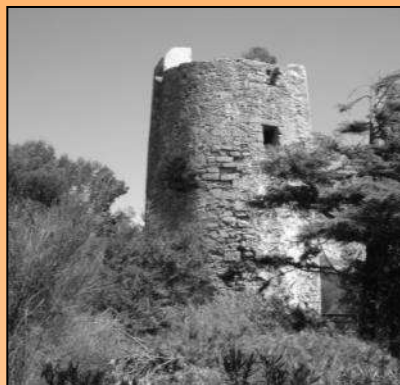
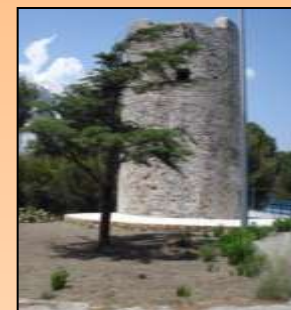
TORRE DE RIO REAL. T.M. MARBELLA

EN EL CUERPO ALTO HAY SEÑAL DE UNA REPARACIÓN IMPORTANTE

Pérdida de masa

Erosión con pérdida de masa y del mortero de rejuntado y revestimiento en la zona oeste

Las ménsulas del matacán necesitan ser consolidadas

Los revestimientos exteriores están muy perdidos

En la azotea ha crecido vegetación

Eliminación del arbusto y demás vegetación en las fábricas

Eliminación de arena y demás arrastres acarreados por el viento

Limpieza manual con cepillo suave de raíz

Análisis de los materiales constitutivos de las fábricas

Restitución puntual de la masa

Consolidación del matacán

Consolidación e impermeabilización, y aplicación de hidrofugante tipo **Sikaguard 700, 703W /antimoho**

Rejuntado puntual de piezas sueltas de mampuestos

Eliminación de antena situada en la azotea.

Iluminación antivandálica

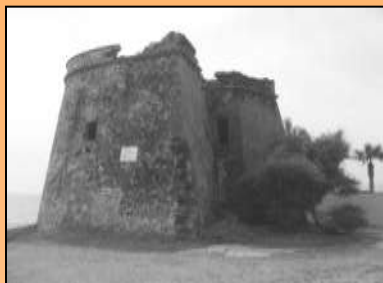
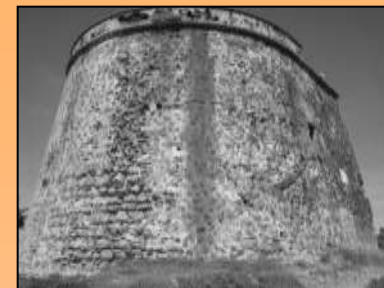
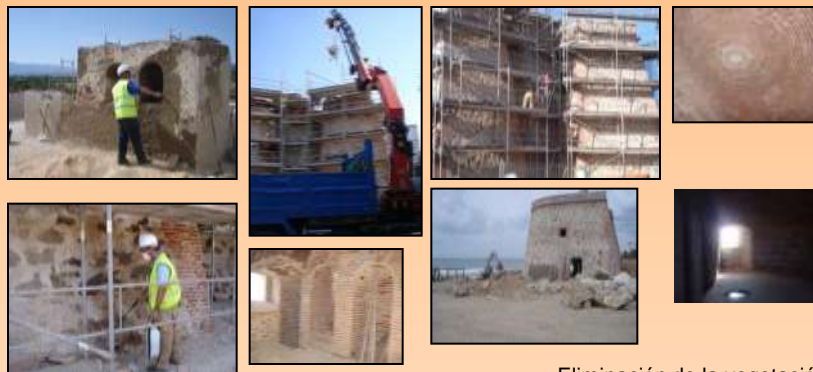
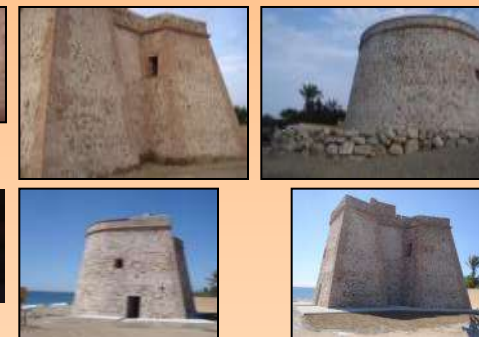
TORRE DEL LANCE DE LAS CAÑAS. T.M. MARBELLA

Pérdida de masa
El pretil de la azotea se encuentra muy erosionado en todo el perímetro
Humedades en la bóveda de la cámara de estancia
Pérdida de impermeabilización de la cubierta
Eliminación de líquenes, musgos, hiedra y arbustos
Peldañeado interior perdido prácticamente en su totalidad
Cuerpo de chimenea muy erosionado
Suciedad abundante, grafities...

SÓLO MUESTRA UN PEQUEÑO REJUNTADO DE LA MAMPOSTERÍA EN LA BASE

Eliminación de la vegetación en las fábricas
Eliminación de arena y demás arrastres acarreados por el viento
Análisis de los materiales constitutivos de las fábricas
Limpieza manual con cepillo suave de raíz
Consolidación e impermeabilización, y aplicación de hidrofugante tipo **Sikaguard 700, 703W /antimoho**
Consolidación de las jambas
Restitución y recuperación puntual de masa con materiales de características homogéneas a los originales
Limpieza y consolidación de la bóveda de la cámara de estancia
Recuperación del peldañeado
Se señalará el acceso al Bien en la autovía.
La iluminación debe ser antivandálica

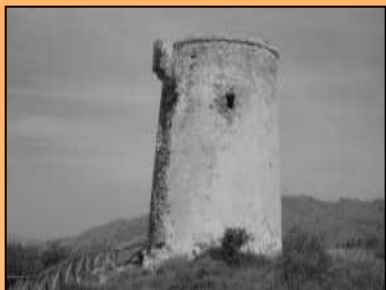
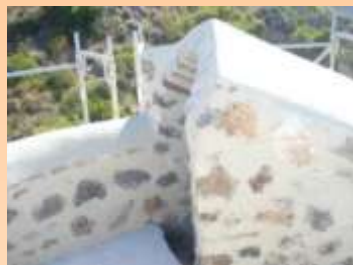
TORRE DE MARO. T.M. NERJA

Pérdida de masa
Vegetación en la azotea
El matacán se encuentra erosionado

Eliminación de la vegetación en las fábricas
Eliminación de arena y demás arrastres acarreados por el viento
Limpieza manual con cepillo suave de raíz
Análisis de los materiales constitutivos de las fábricas
Restitución y recuperación puntual de masa con materiales de características homogéneas a los originales
Consolidación de las jambas de los huecos de acceso y de vigilancia
Consolidación e impermeabilización, y aplicación de hidrofugante tipo **Sikaguard 700, 703W /antimoho**
Limpieza y consolidación de la cúpula de la cámara de estancia
Rejuntado puntual de piezas sueltas de mampuestos
Consolidación y cosido con varillas de fibra de vidrio del matacán de piedra
Se propone eliminar la vegetación del entorno de la Torre,
Se señalizará el acceso al Bien en la autovía, La iluminación debe ser antivandálica
