# **“PROGRAMAS PILOTO DE ADAPTACIÓN AL RIESGO DE INUNDACIÓN. LOTE 2 INSTALACIONES E INDUSTRIA”**

## **TAREA 5.5**

### **INFORME DIAGNÓSTICO DE LA SITUACIÓN DE RIESGO DE INUNDACIÓN DE LA INDUSTRIA QUÍMICA DEL NALÓN (TRUBIA)**

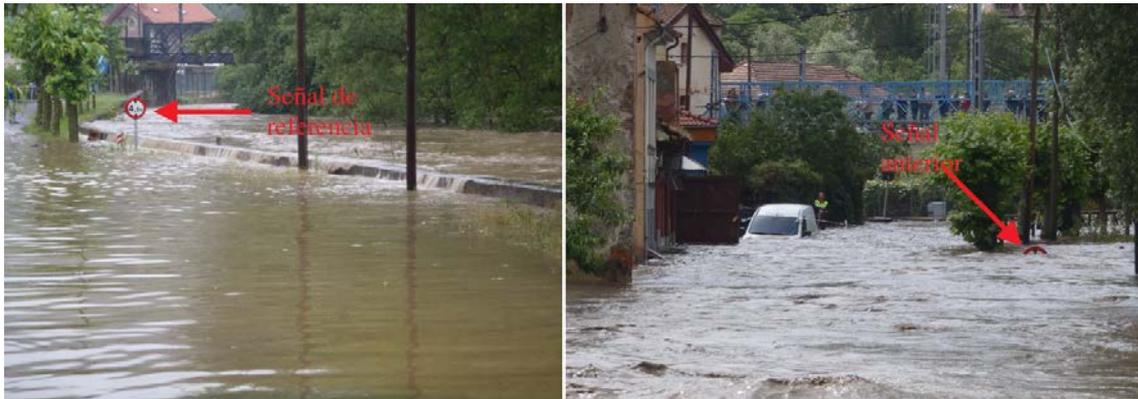
Ilustración 2. Nivel del agua alcanzado en la calle Gortayu.

A las 9:30 h el río se desborda por los citados puntos, anegando la carretera, llegándose a alcanzar calados de 1.60 m en algunos puntos de la calle Gortayu.

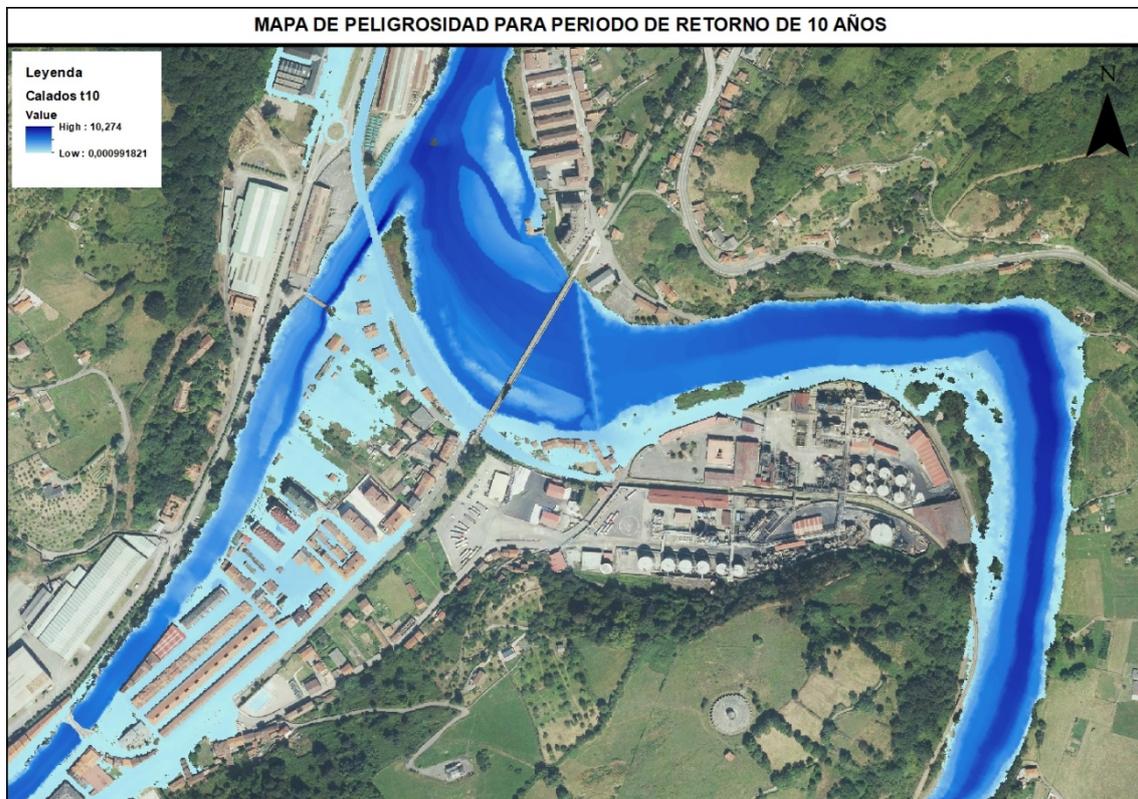
Ilustración 13. Zona inundable para T10.

Periodo de retorno	Cota de agua en zona de estudio (metros)
T10	0,17
T100	1,16
T500	3,10

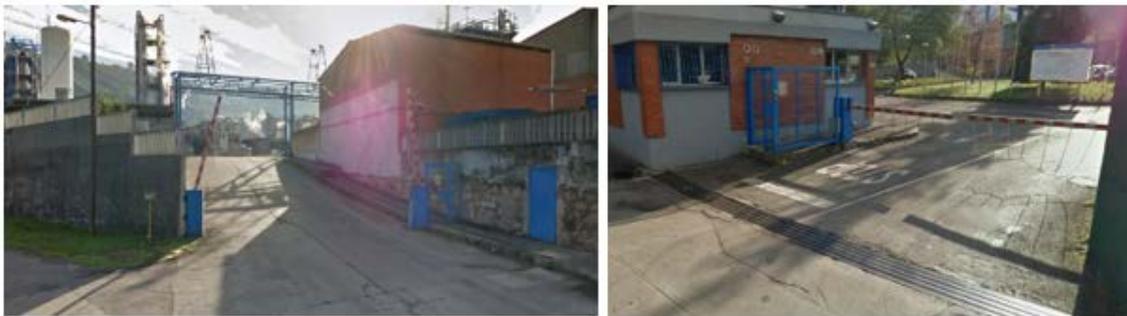
Ilustración 19. Accesos en la zona norte. Acceso de camiones y entrada principal.

La instalación norte está elevada varios metros sobre la rasante de la carretera a Pintoria, que discurre paralela al cauce, por lo que los accesos a la instalación desde esta calle presentan una ligera pendiente. Estos accesos son los más problemáticos al estar anexos al cauce del Nalón.

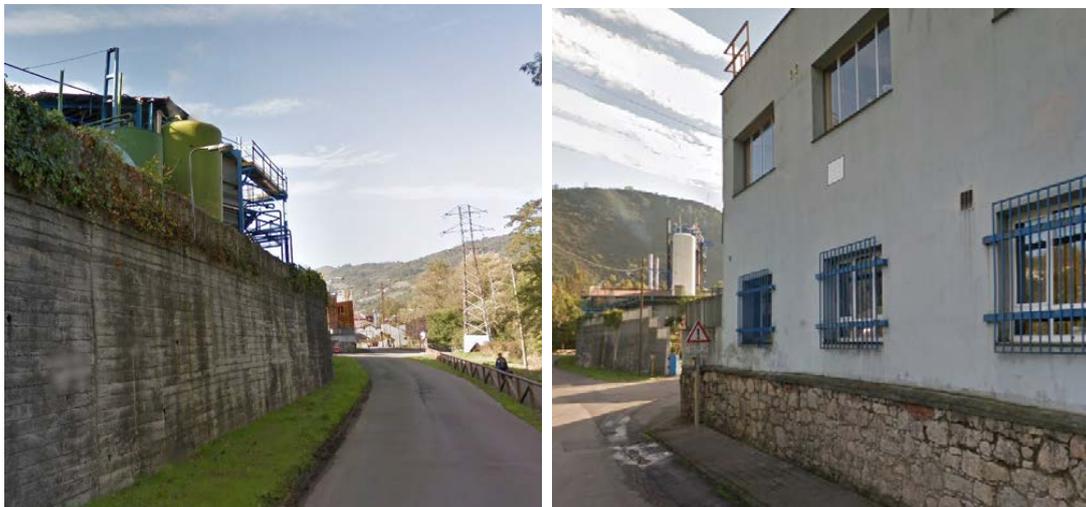
Ilustración 21. Detalle del cerramiento perimetral de la fábrica.

La elevación de la instalación sobre la cota de la calle se observa claramente en la zona noreste de la instalación. En la zona aledaña al cauce, la instalación se encuentra elevada y protegida por un muro de hormigón de varios metros de altura. Continuando hacia la entrada principal, los muros tienen menor altura y la elevación es menos evidente. En los edificios cuya fachada está pegada al río, las ventanas y ventilación están elevados varios metros de altura. En la zona sur de la instalación los muros van reduciendo su altura hasta la entrada sur y el edificio de emergencia donde ya no hay cerramiento perimetral.
