“PROGRAMAS PILOTO DE ADAPTACIÓN AL RIESGO DE INUNDACIÓN. LOTE 2 INSTALACIONES E INDUSTRIA”

TAREA 5.5

INFORME DIAGNÓSTICO DE LA SITUACIÓN DE RIESGO DE INUNDACIÓN VEGA CARNE (ORIHUELA)

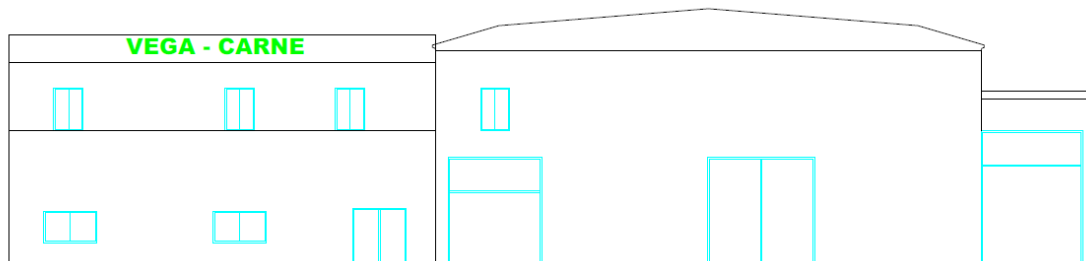
Alzado zona norte (calle K)

Ilustración 21. Croquis de alzado de la zona norte de la calle K

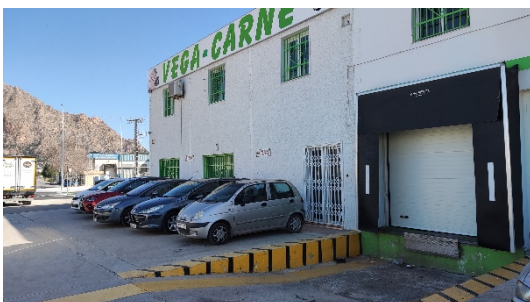
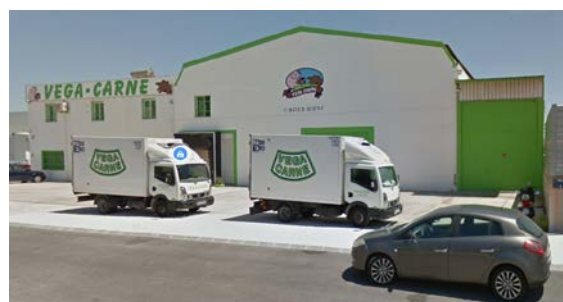
Ilustración 22. Accesos en la zona de la A

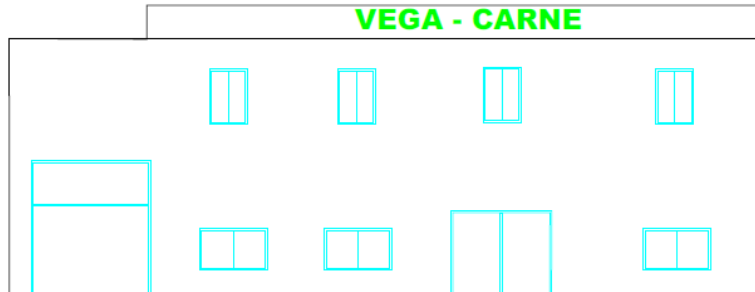
Alzado zona este (calle A)

Ilustración 23. Croquis de alzado de la zona este de la calle A

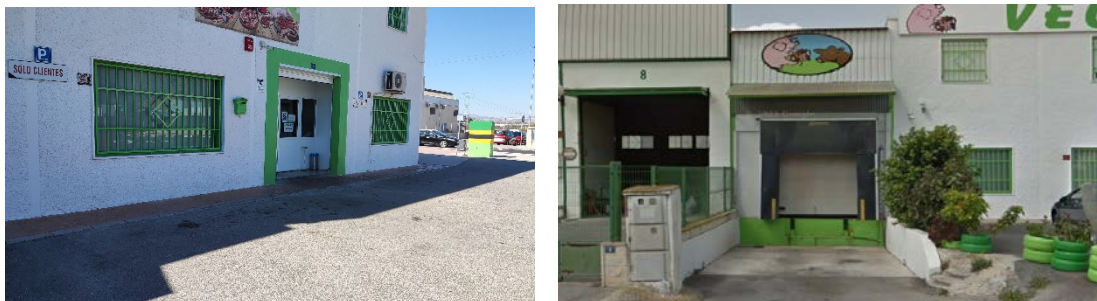
Ilustración 24. Accesos en la zona de la calle K

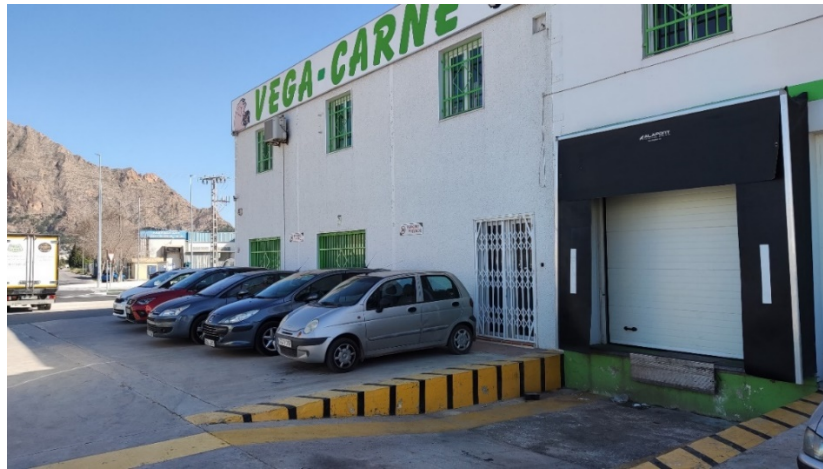
Ilustración 25. Tipología constructiva

La nave industrial donde se ubica Vega Carne está realizada en estructuras metálicas apoyadas sobre zapatas arriostradas de hormigón armado. En relación con los cerramientos, se encuentran realizados previsiblemente con bloque de hormigón y sobre él un mortero exterior, del que se desconoce su permeabilidad.

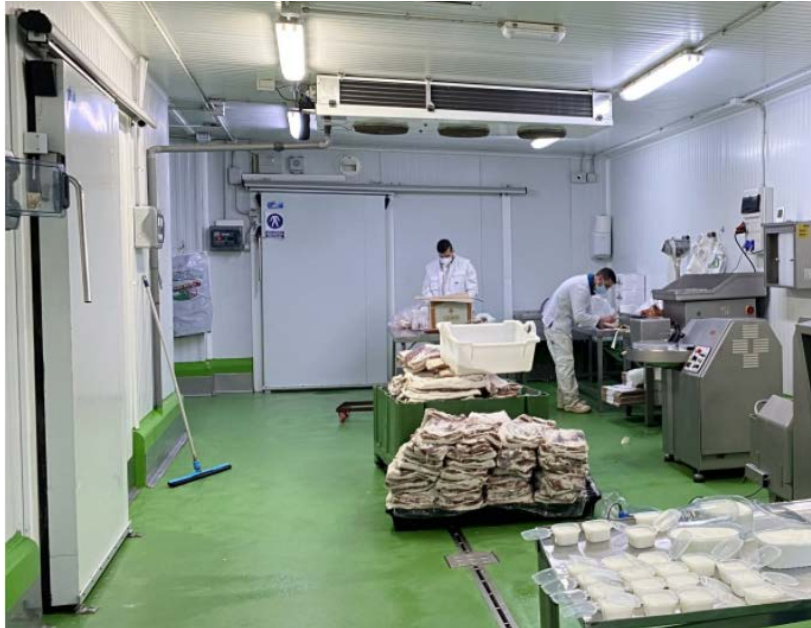
Dado el sistema productivo de la empresa, uno de los elementos imprescindibles son los sistemas frigoríficos y cámaras de refrigeración para la conservación de la materia prima. Por ello, una parada de suministro eléctrico en el interior de la instalación conllevará una pérdida cuantiosa de materia prima dado que romperá la cadena de frío de los productos.

Ilustración 29. Sala con refrigeración para conservación de carnes (fuente: <https://pipuntealto.com/>)

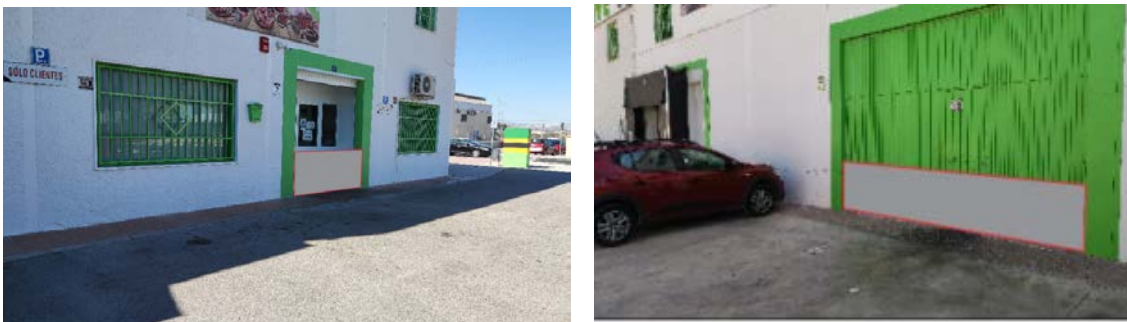
Ilustración 34 Ejemplos zona de protección planteadas

Dado que el problema principal en las instalaciones viene derivado de la entrada de agua a través de las diferentes aperturas que dispone el edificio, se propone la colocación de barreras temporales tipo DPS 2000 que sean paneladas y que protejan las aperturas y los accesos a la instalación. La altura planteada de protección para la alternativa que nos ocupa será de 0,50 metros.

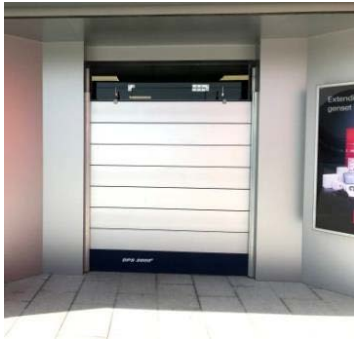
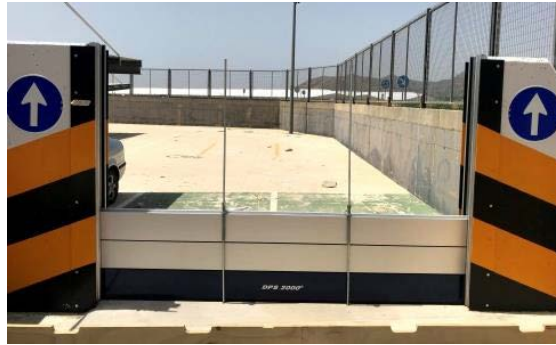
Ilustración 35 Barrera temporal tipo DPS 2000

Las barreras temporales, deberán ser almacenadas en el interior de las naves y contar con las fijaciones necesarias para colocarlas cuando se prevé una inundación de gran impacto.

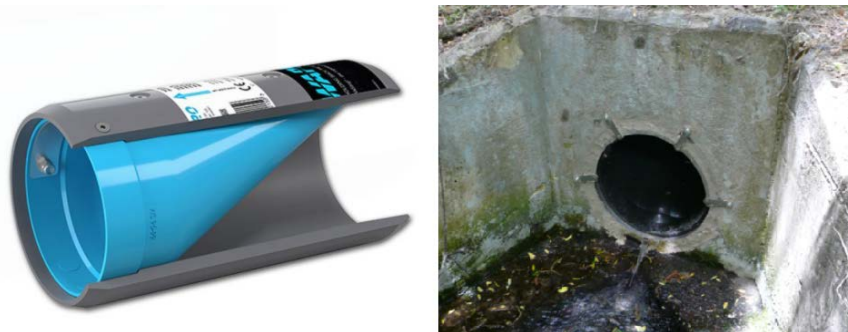
Los dueños de la instalación no contemplaban una problemática de inundaciones que procediera del retorno de las aguas por la red de saneamiento, sin embargo, el equipo redactor considera que hay que proteger dicho punto de la posible entrada de agua a las instalaciones.

Ilustración 37. Válvula antirretorno e instalación.

La válvula se instalaría en la arqueta de acometida a la red municipal o una previa en la que confluyan todos los vertidos de la misma.

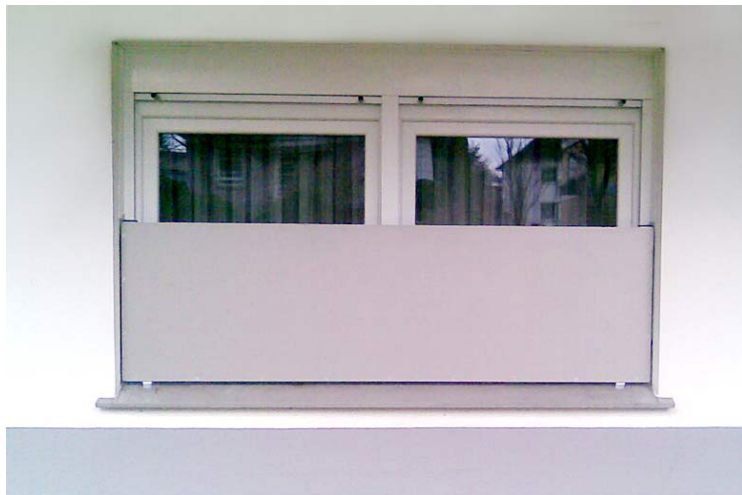
Ilustración 38 Barrera temporal metálica

Hay diferentes modelos para su implantación y únicamente deberá proteger 40 cm por encima de la parte baja de la ventana para proteger una avenida correspondiente a un periodo de retorno de 100 años.

Se propone aplicar dichas medidas en los cinco ventanales de la planta baja de la instalación.

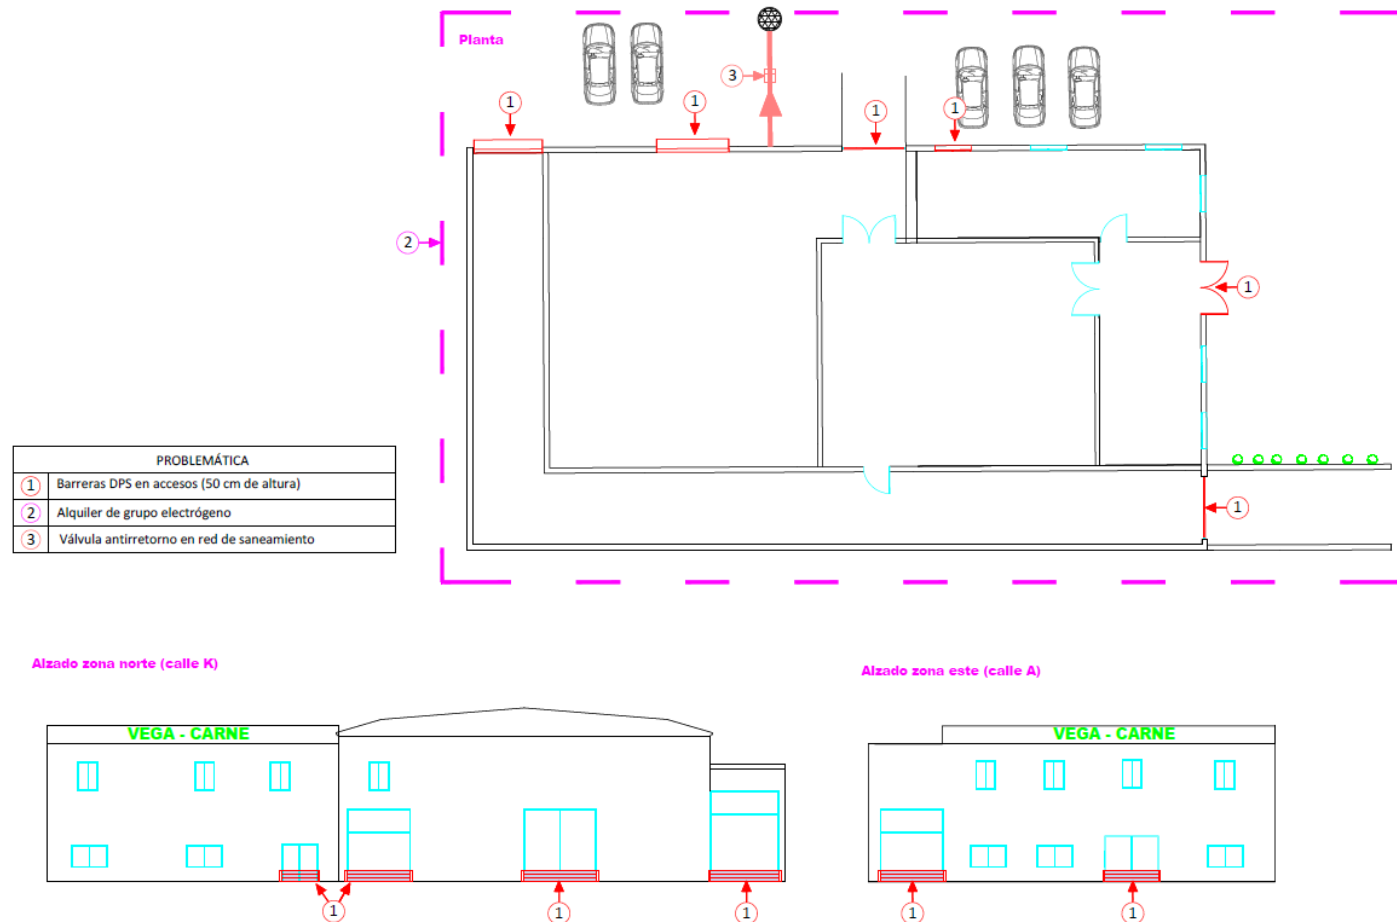
Ilustración 39 Medidas propuestas. Alternativa 1

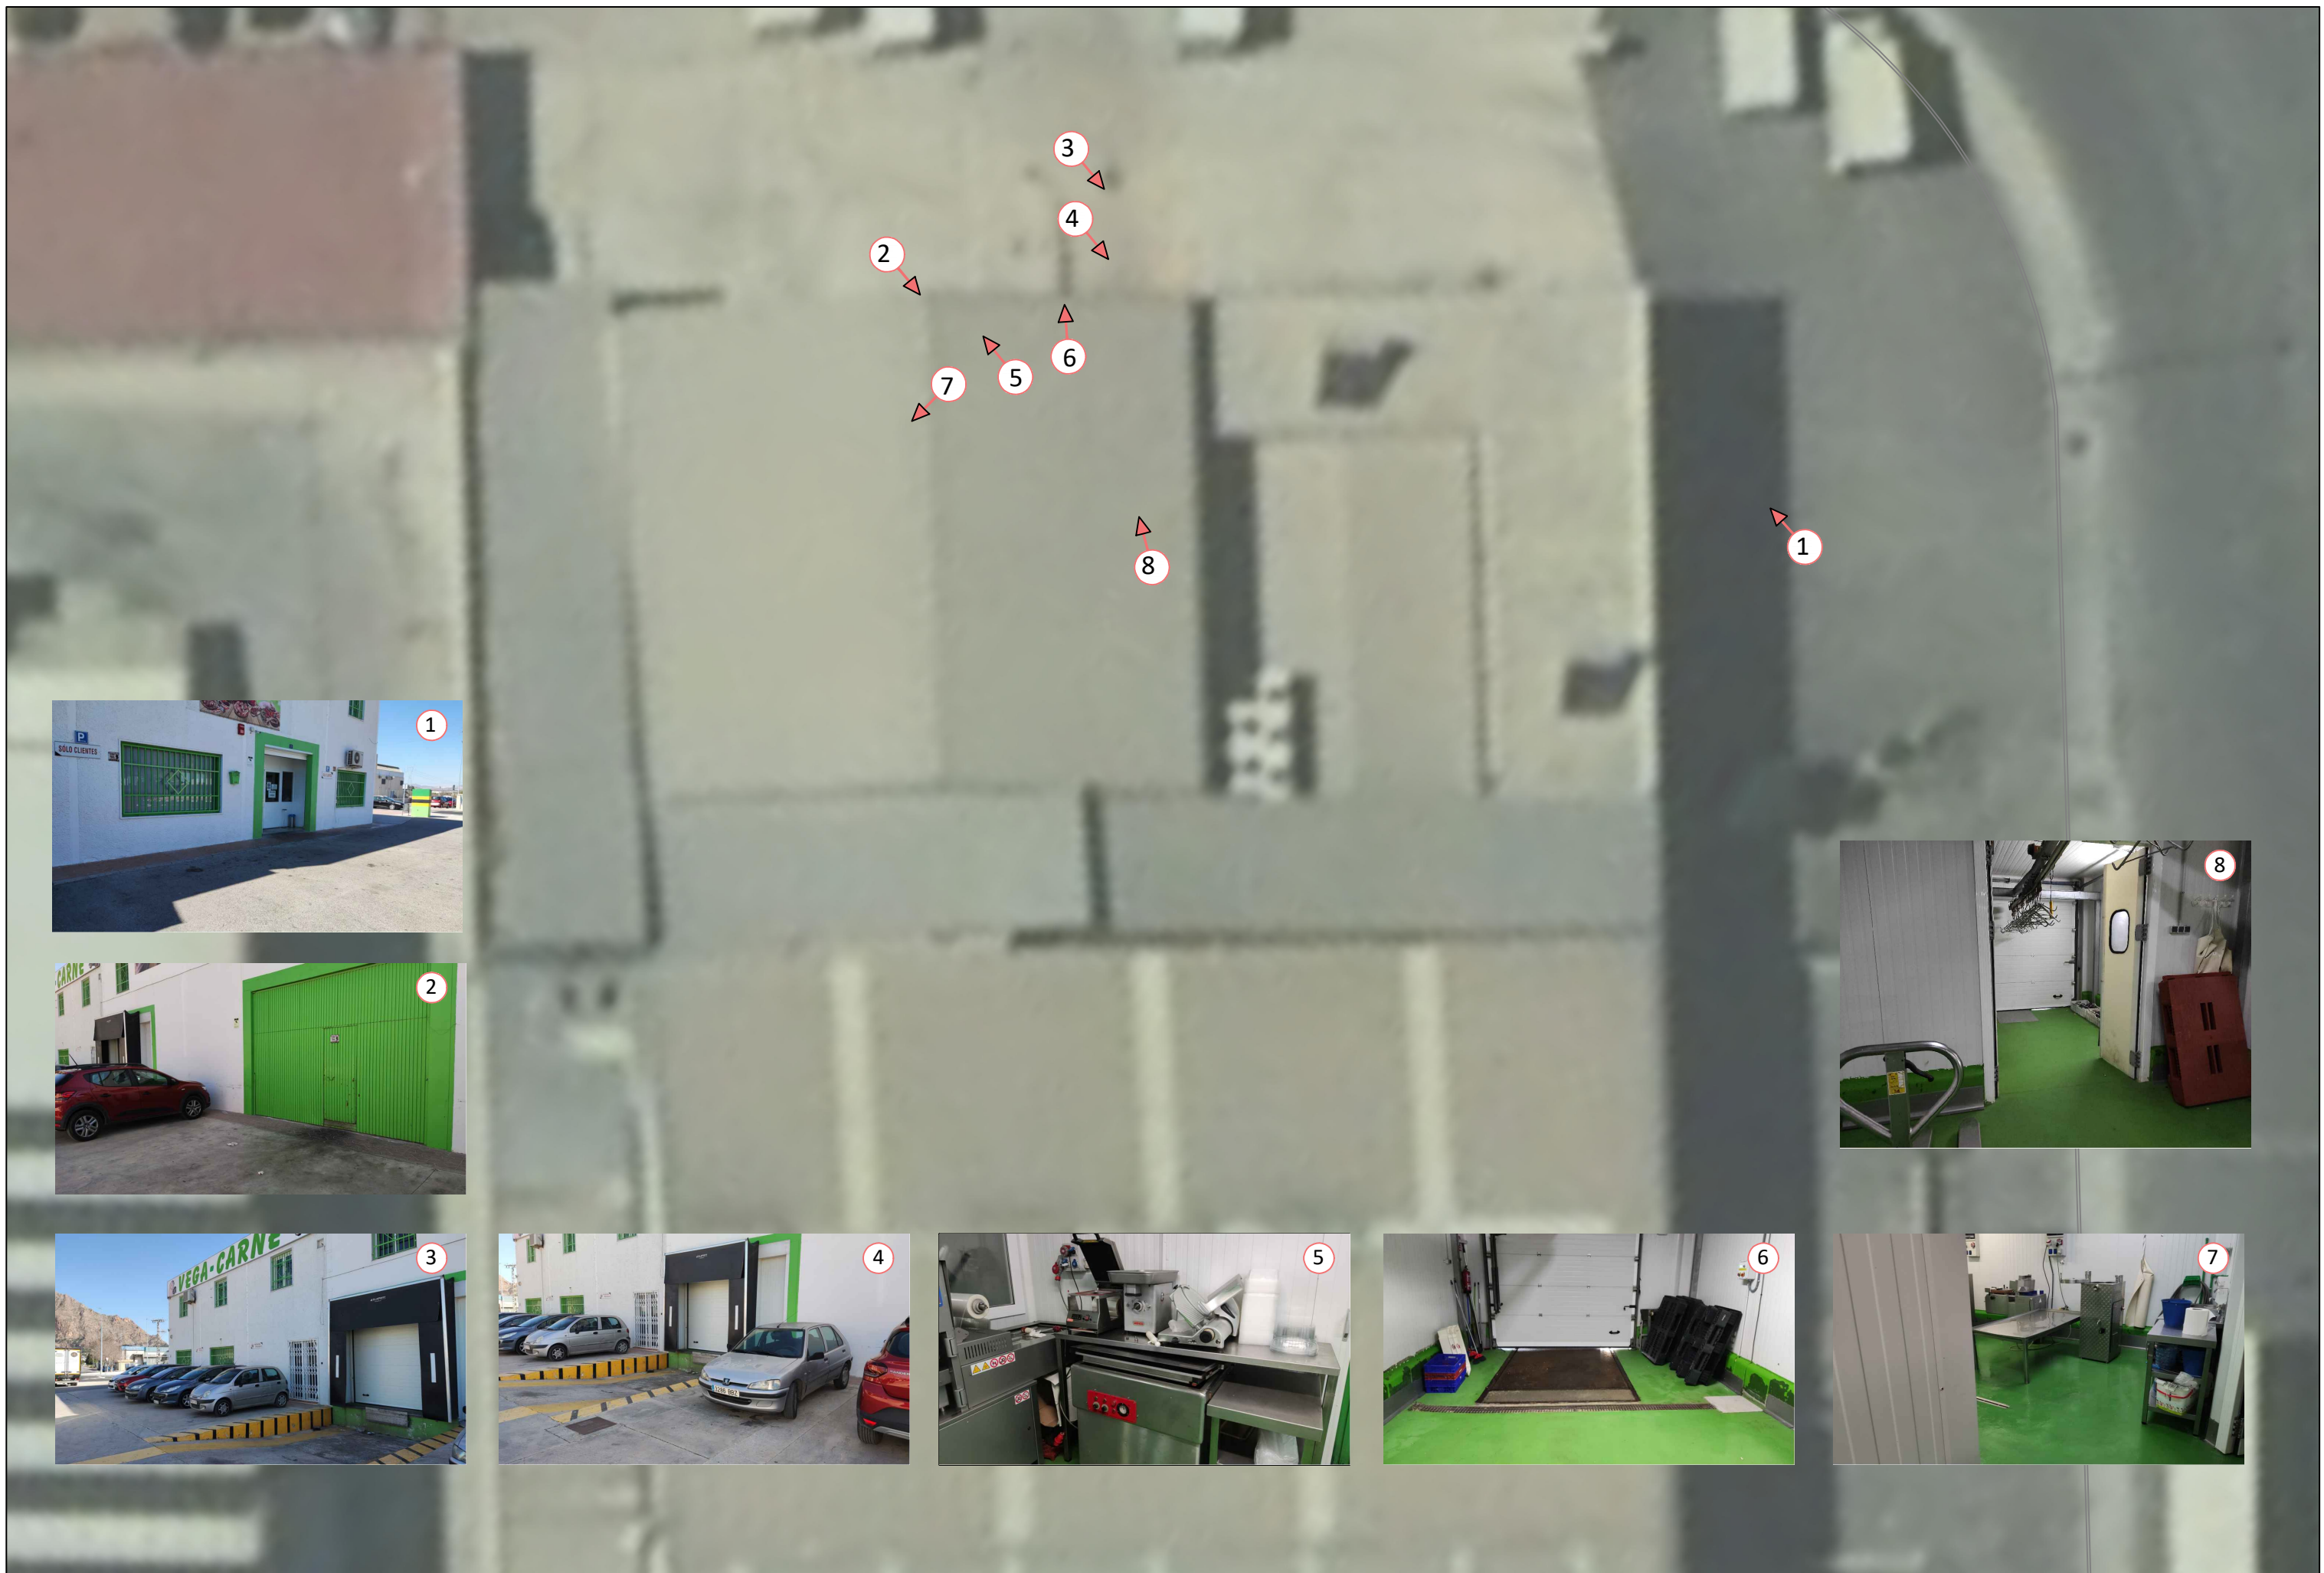
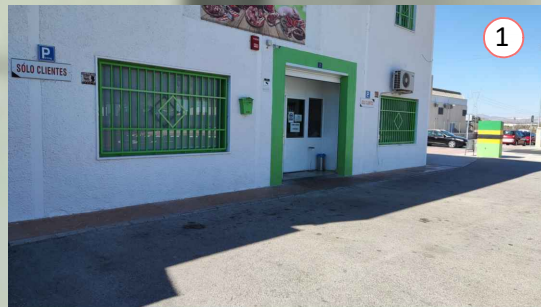
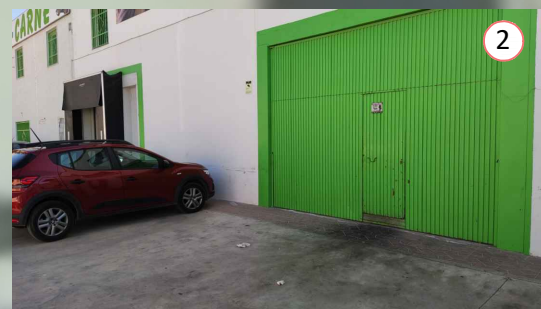
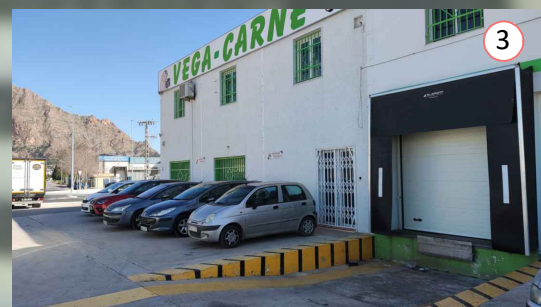
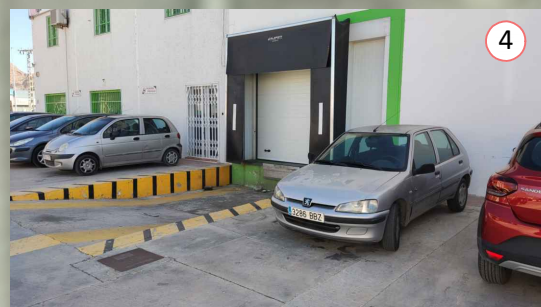
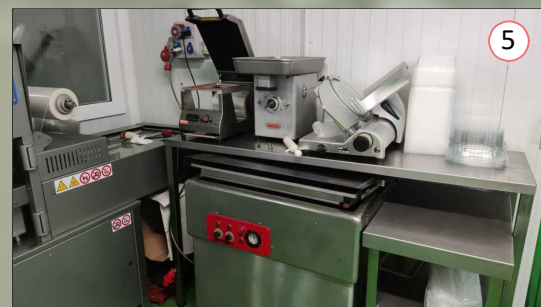
PROBLEMÁTICA	
P	PUNTO DE ENTRADA DE AGUA POR PUERTAS DE ACCESO
V	PUNTO DE ENTRADA DE AGUA POR VENTANAS PLANTA
E	CORTES ELECTRICOS EN EPISODIOS DE FUERTES LLUVIAS
