**“PROGRAMAS PILOTO DE ADAPTACIÓN AL
RIESGO DE INUNDACIÓN.
LOTE 2 INSTALACIONES E INDUSTRIA”**

TAREA 5.5

**INFORME DIAGNÓSTICO DE LA SITUACIÓN DE
RIESGO DE INUNDACIÓN DEL POLÍGONO
INDUSTRIAL DE SILVOTA (LLANERA, ASTURIAS).**

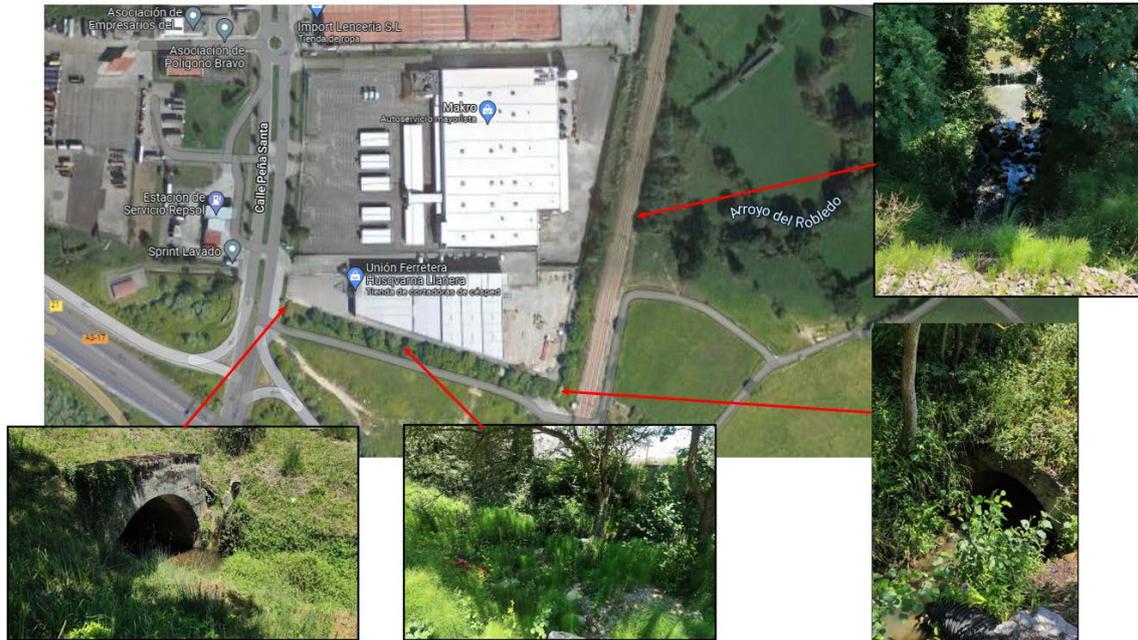
En todo su trazado junto al polígono, se observa mucha vegetación de ribera en el cauce.

Ilustración 9. Detalles del trazado del arroyo del Robledo a su paso por el PI de Silvota.

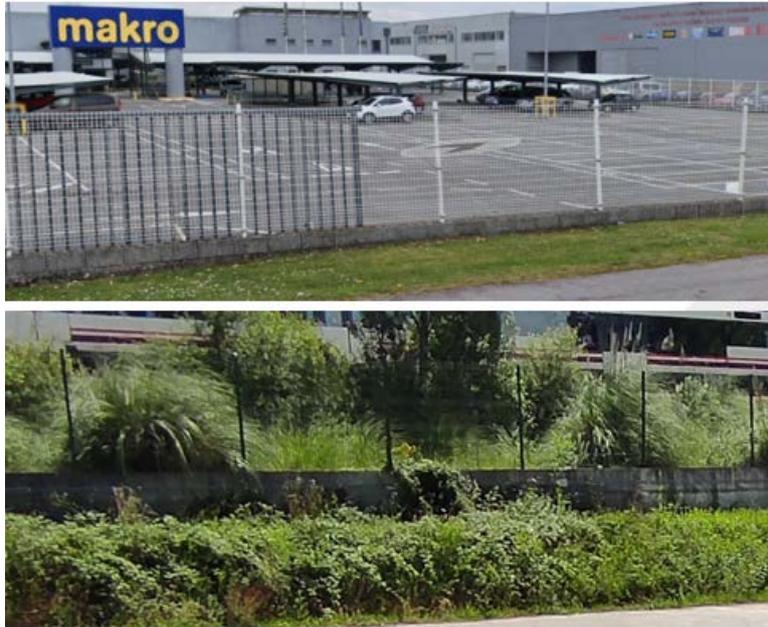
En el caso del cerramiento perimetral de Makro, consiste en un murete de unos 0,30 m coronado por una valla metálica permeable. En la zona del muelle de carga, junto al arroyo, este murete se eleva hasta 1 m de altura aproximadamente.

Ilustración 24. Vallado perimetral de Makro.

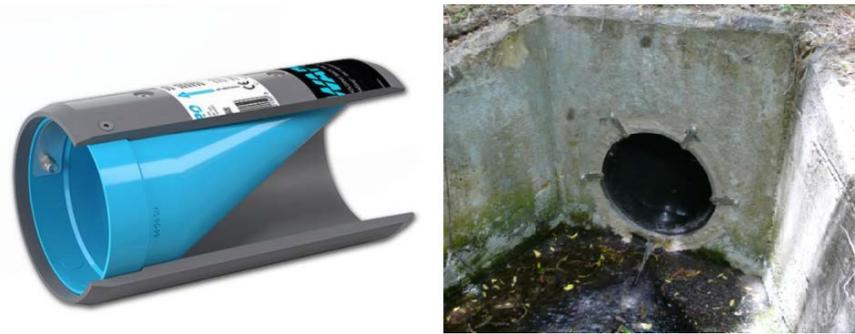
Ilustración 34. Válvula antirretorno e instalación.

La válvula se podría instalar en una arqueta de medición previa al vertido al arroyo del Robledo. Es necesario realizar una comprobación de la red de aguas pluviales interior, porque en caso de ser unitarias con la red de saneamiento, deben separarse para que dicha válvula funcione y no haya un caudal de salida que deje sin utilidad dicha válvula.

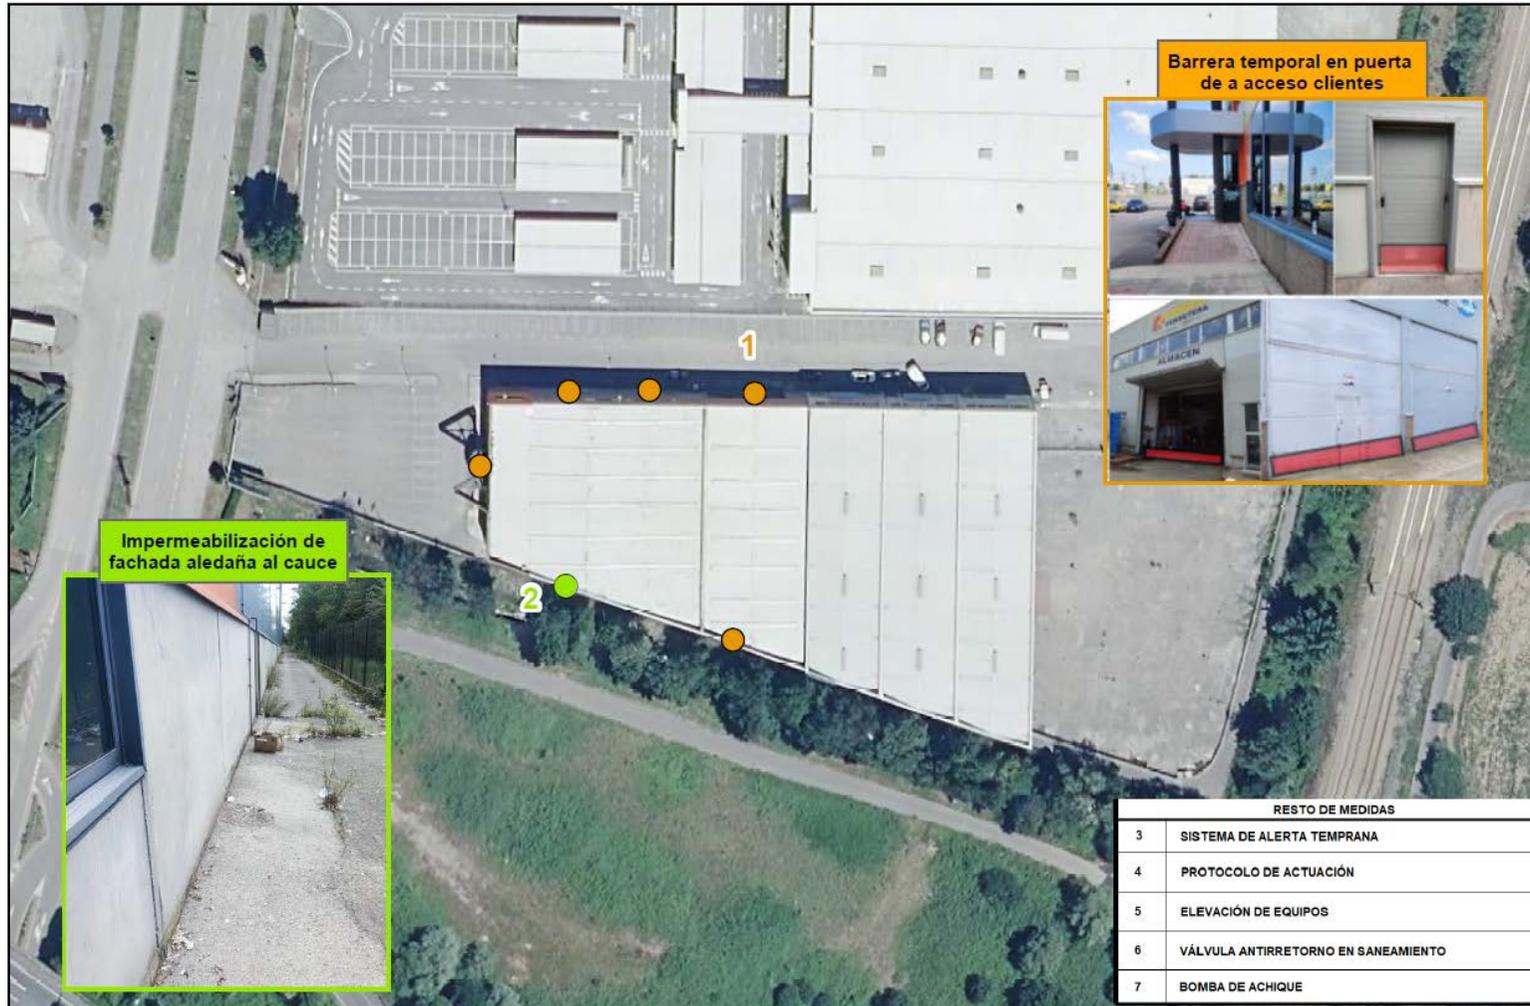
Ilustración 36 Medidas propuestas en Alternativa 1. Unión Ferretera.

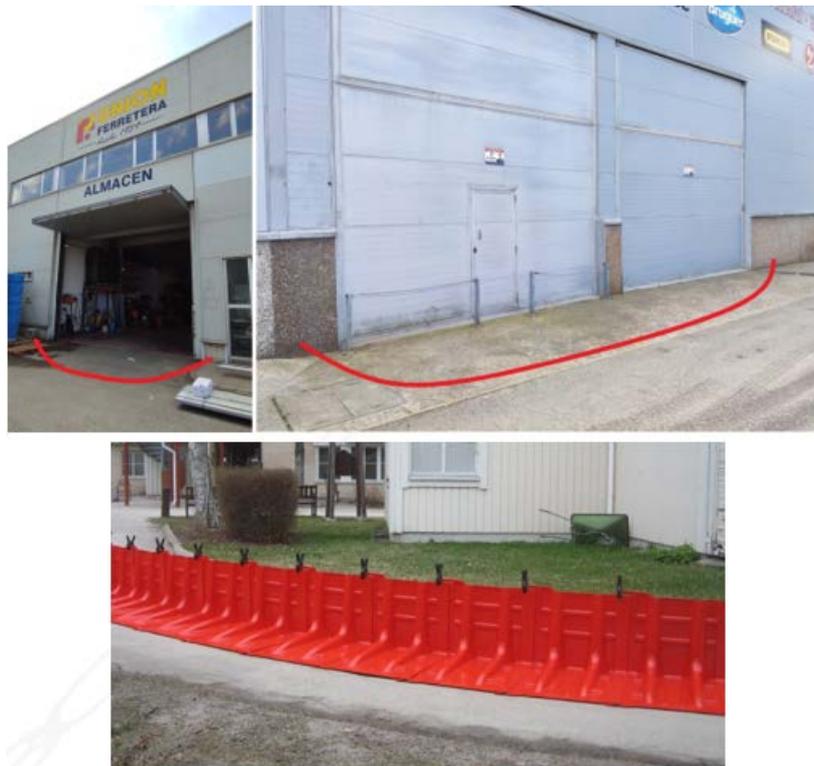
Ilustración 37. Barrera tipo Box Wall para los portones del nave.

En el caso de los portones se proponen las barreras modelo Box Wall o similar. Este modelo de barrera no requiere instalación previa de marcos y su coste económico es menor. Sin embargo su montaje es más complejo y requiere de mayor tiempo que los paneles metálicos. Por último, el almacenaje es simple y ocupa menor espacio que los paneles de aluminio.

Las barreras se instalarán perimetralmente al los portones de acceso conectando el principio y final de la barrera con la fachada del edificio. La altura de la barrera es de 0,5 m.

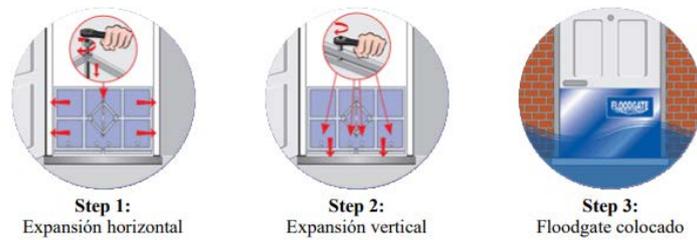
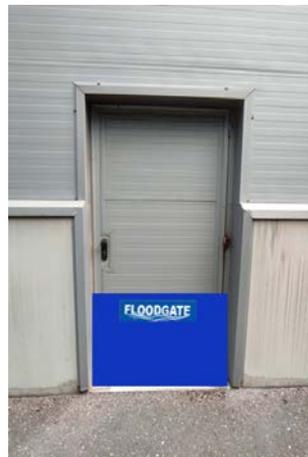
Ilustración 38. Instalación barrera temporal tipo Floodgate.

Ilustración 39. Barrera temporal tipo floodgate en puertas de la fachada oeste.

Para la puerta situada junto al cauce se propone la instalación de una barrera tipo Floodgate o similar. Se han seleccionado estas barreras desmontables modelo por su

reducido coste, facilidad de montaje y por su capacidad para proteger para calados de 0,5 metros.

Esta barrera no requiere instalación previa, solo hay que ajustar el marco de la puerta con el marco de acero de la barrera. Este marco está rodeado de una funda de neopreno de 7 mm de grosor que, cuando se expande, sella el mecanismo para impedir el paso del agua.

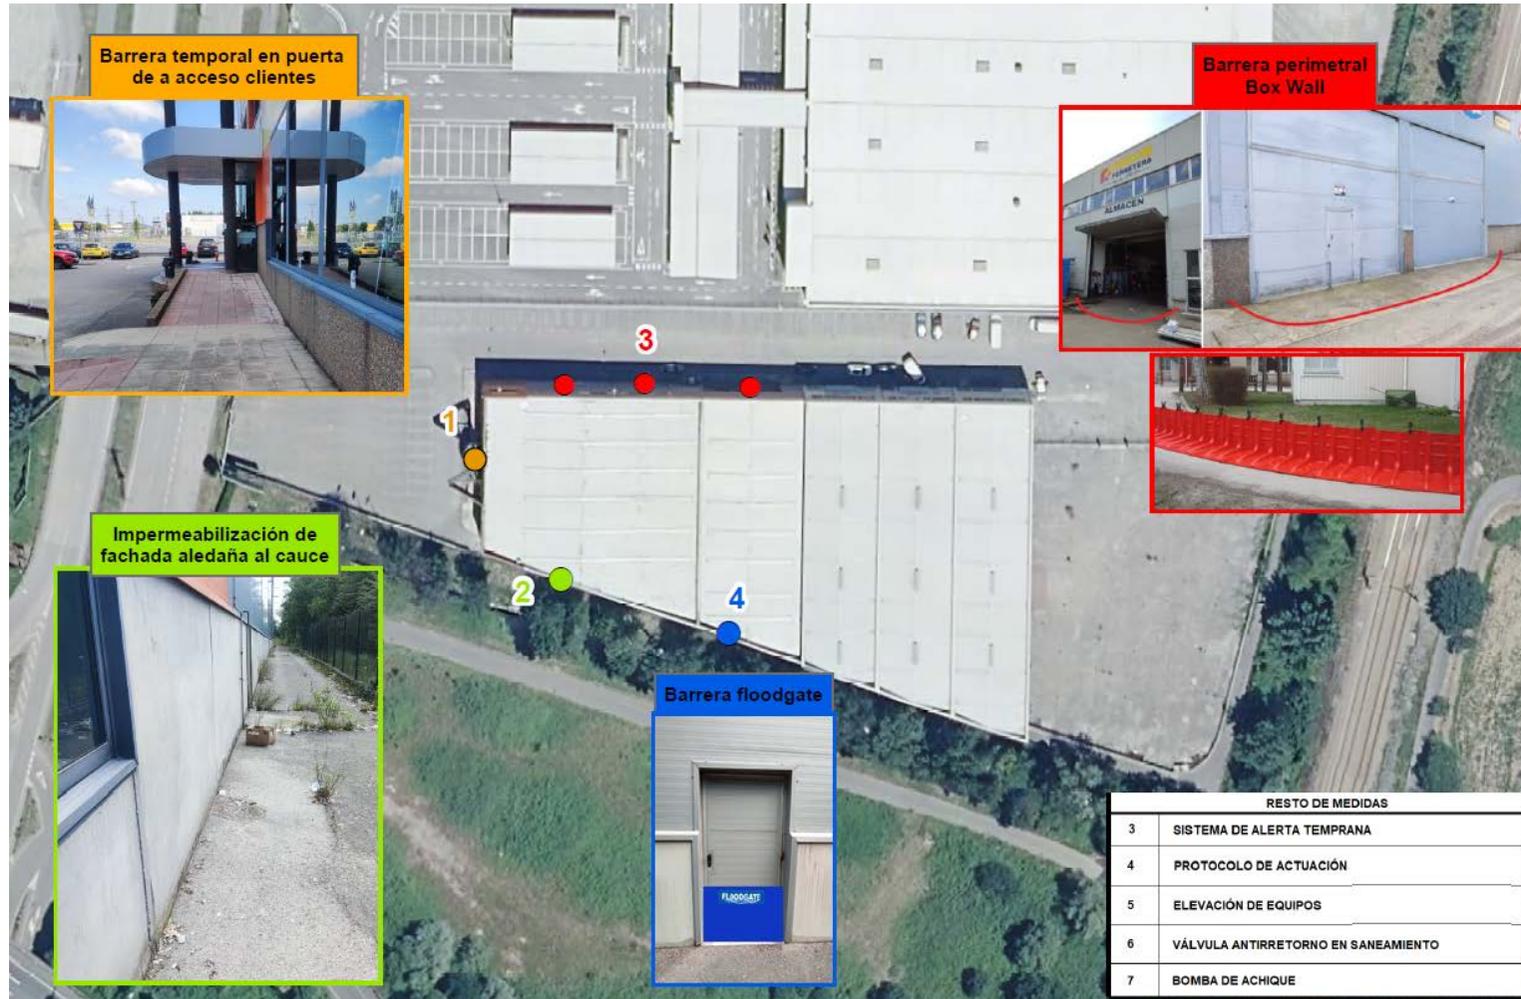
Ilustración 40. Medidas propuestas en Alternativa 2 Unión Ferretera.

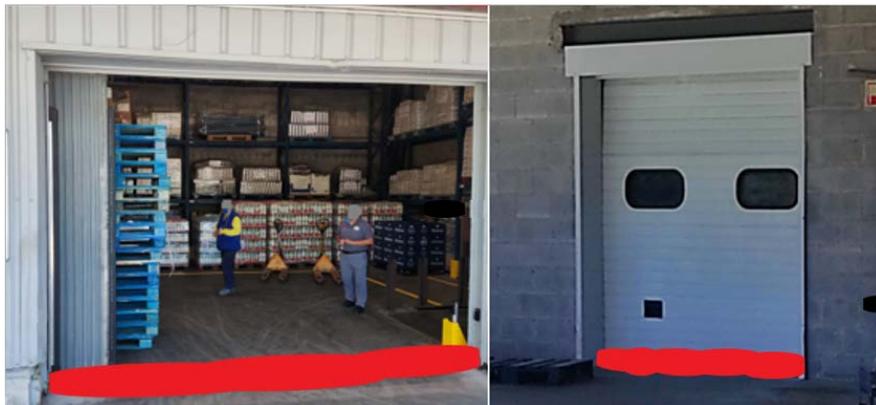
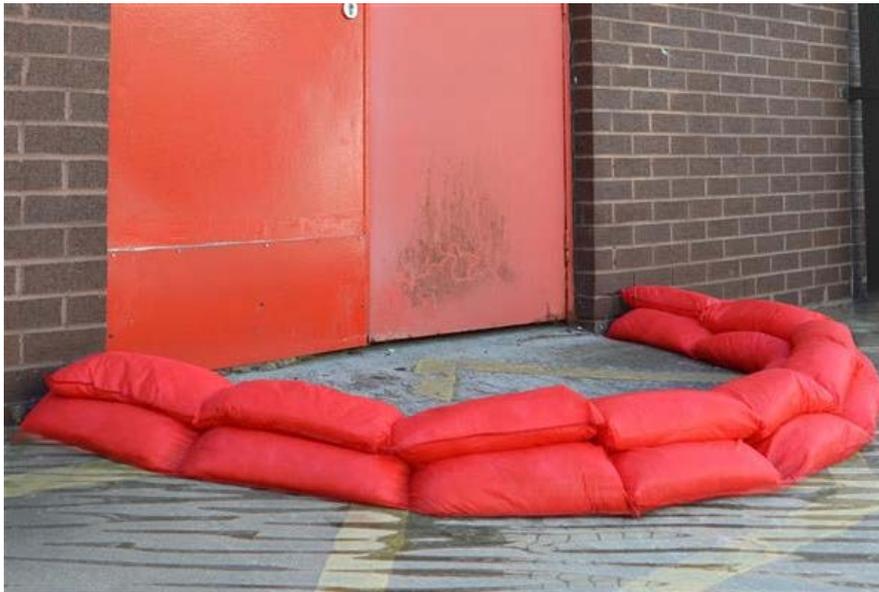
Ilustración 41. Barreras con sacos propuestas en accesos en el muelle de carga.

En el caso de los dos accesos situados en el muelle de carga, como el muelle de carga esta elevado un metro sobre la cota de la explanada, los calados que alcancen los accesos no son muy elevados. Por tanto, se proponen los sacos Hidrosack o un producto similar. Estos sacos son la versión moderna de los clásicos sacos de arena. Están rellenos de un polímero que retiene el agua. Cuando están secos estos sacos son fácilmente manipulables y apilables, cuando se mojan el polímero se llena de agua aumentando el peso del saco y haciéndolo muy estable. Su disposición modular permite adaptar la barrera al tipo de acceso y apilarlos según los calados a proteger, siempre que no superen a los 0,4 m.

Estos sacos son fácilmente almacenables cuando no se requiera su uso. Es necesario que se designen empleados para que aprendan a montar de forma correcta estos elementos.

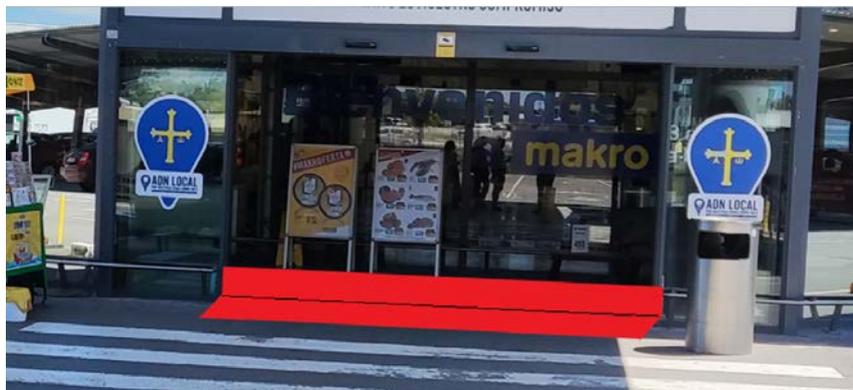
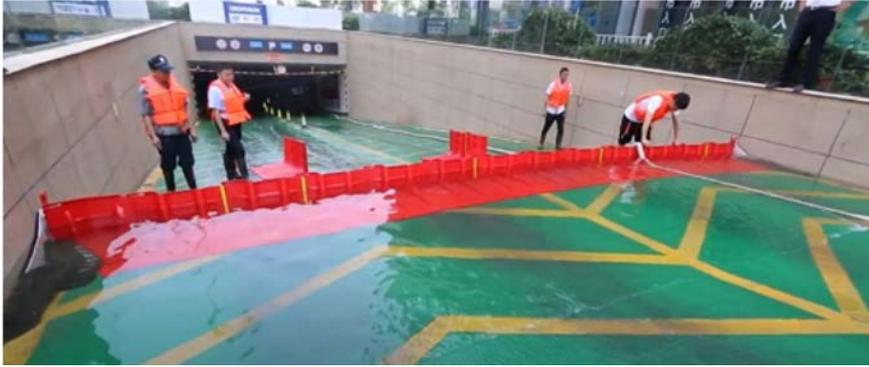
En el caso de la entrada principal para clientes, los calados pueden ser superiores a los de los accesos del muelle, por lo que se propone otro tipo de barrera temporal que proteja para mayores calados, pero que tenga las cualidades de ser fácil de manipular y almacenar.

Ilustración 42. Barrera temporal propuesta en la entrada principal.

En este caso, se propone la barrera temporal modelo Box Wall en la puerta, aprovechando los marcos de la entrada para hacer el cerramiento. Este modelo consiste en piezas modulares de plástico que se van uniendo, formando un pequeño muro para frenar el agua. Se propone una barrera para una altura de 0,4 m.

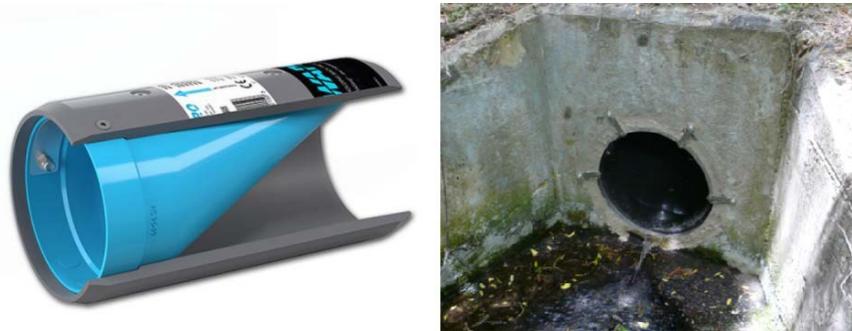
Ilustración 44. Válvula antirretorno e instalación.

Los técnicos de la planta no consideraron un gran problema el retorno de las aguas pluviales o de saneamiento ya que la entrada directa del agua hace que los retornos de agua por la red sean insignificantes en comparación. Sin embargo, si se evita la entrada del agua, el equipo redactor considera necesario la instalación de una válvula de retorno en la red de pluviales para impedir posibles retornos a la instalación.

La válvula se podría instalar en una arqueta de medición previa al vertido al arroyo de Robledo. Es necesario realizar una comprobación de la red de aguas pluviales interior, porque en caso de ser unitarias con la red de saneamiento, deben separarse para que dicha válvula funcione y no haya un caudal de salida que deje sin utilidad dicha válvula.

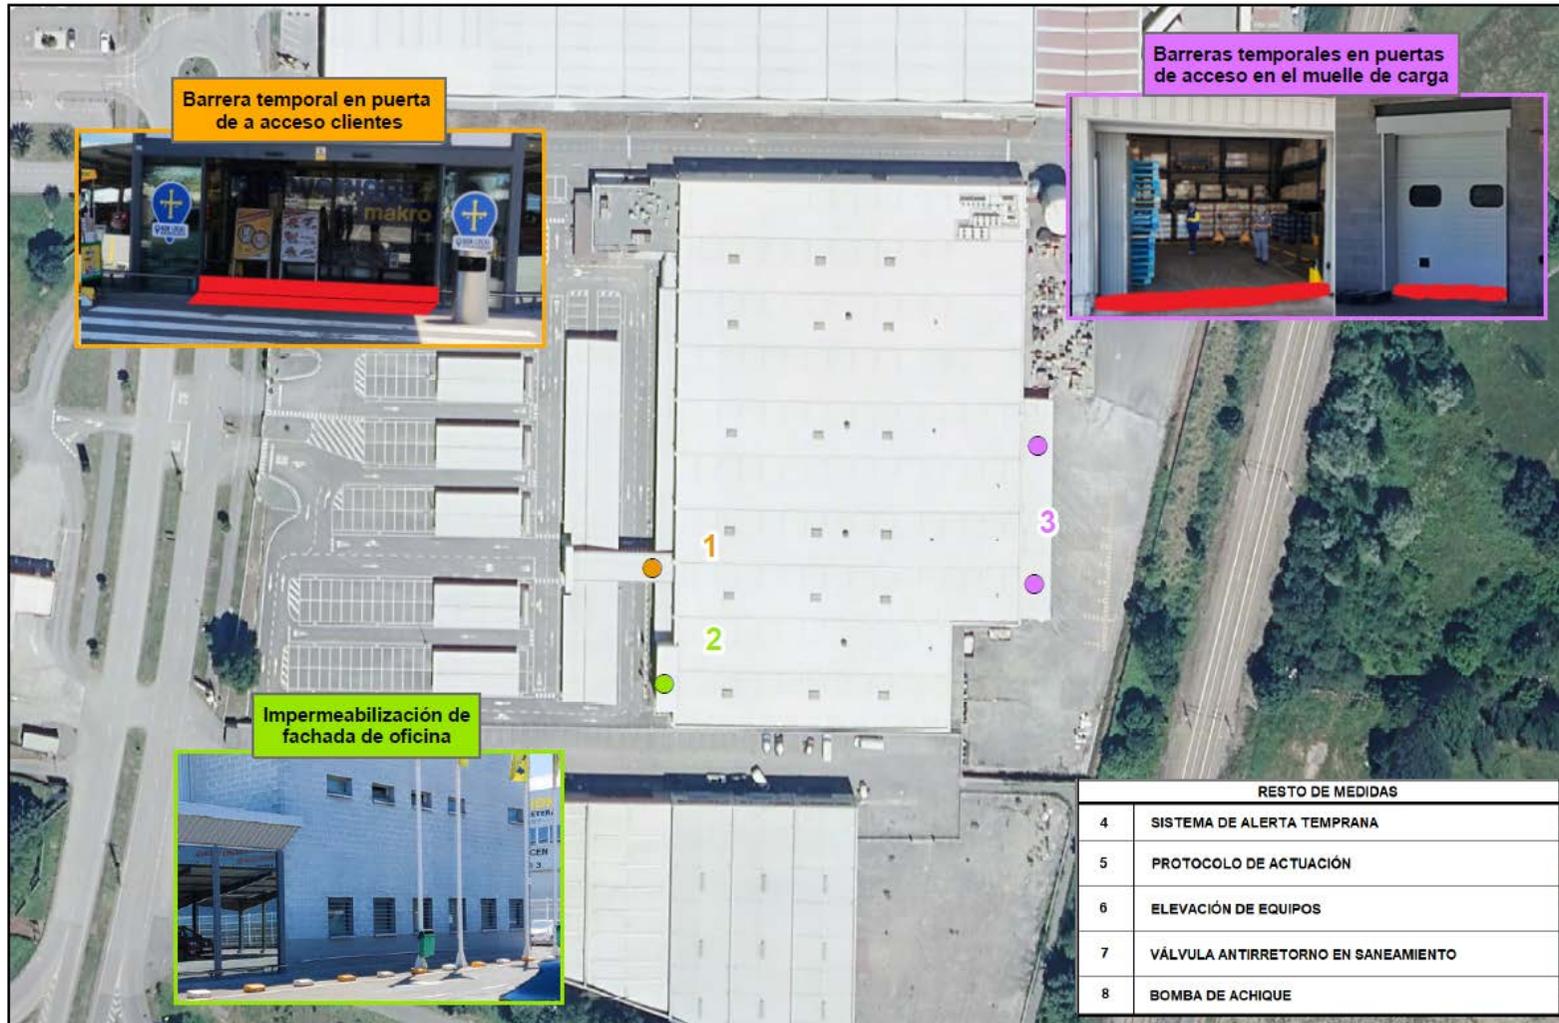
Ilustración 46. Medidas propuestas en Alternativa 1 Makro.

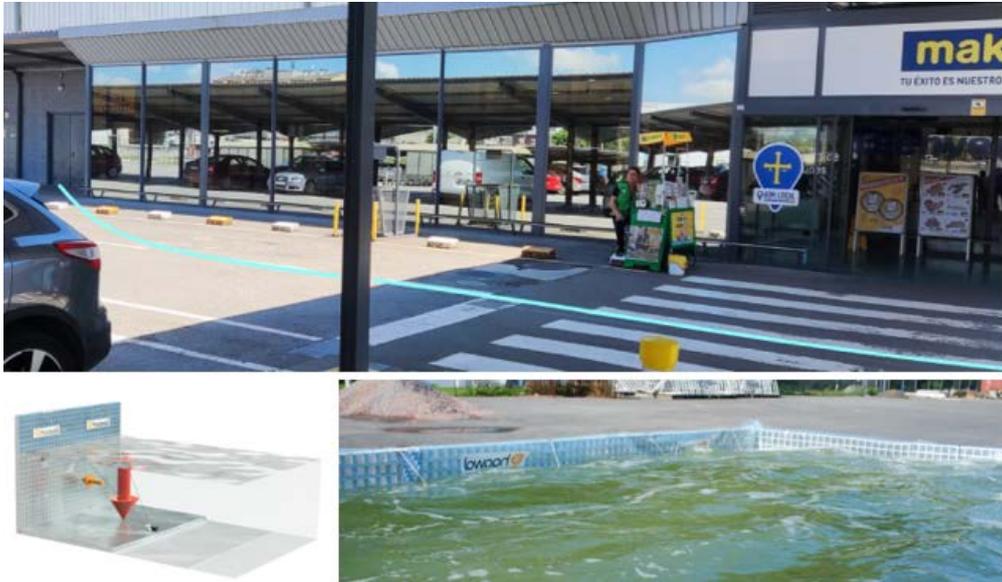
Ilustración 48. Barrera temporal de paneles PFRV.

En cuanto a la entrada principal, ya que una parte de la fachada es de metacrilato o similar, puede sufrir el riesgo de romperse por el impacto de objetos que puedan ser arrastrados por el agua. Por tanto, se propone la instalación de una barrera perimetral de tipo paneles de PFRV de la marca Haawal o similar. Esta barrera se instalará de forma que comience y termine en las zonas de la fachada donde si hay un cerramiento resistente.

Esta barrera proporciona más seguridad ya que el agua no contacta con esta zona de la fachada, como principales desventajas respecto a la barrera BoxWall de la alternativa 1, es su mayor coste y el tiempo de montaje es más elevado.

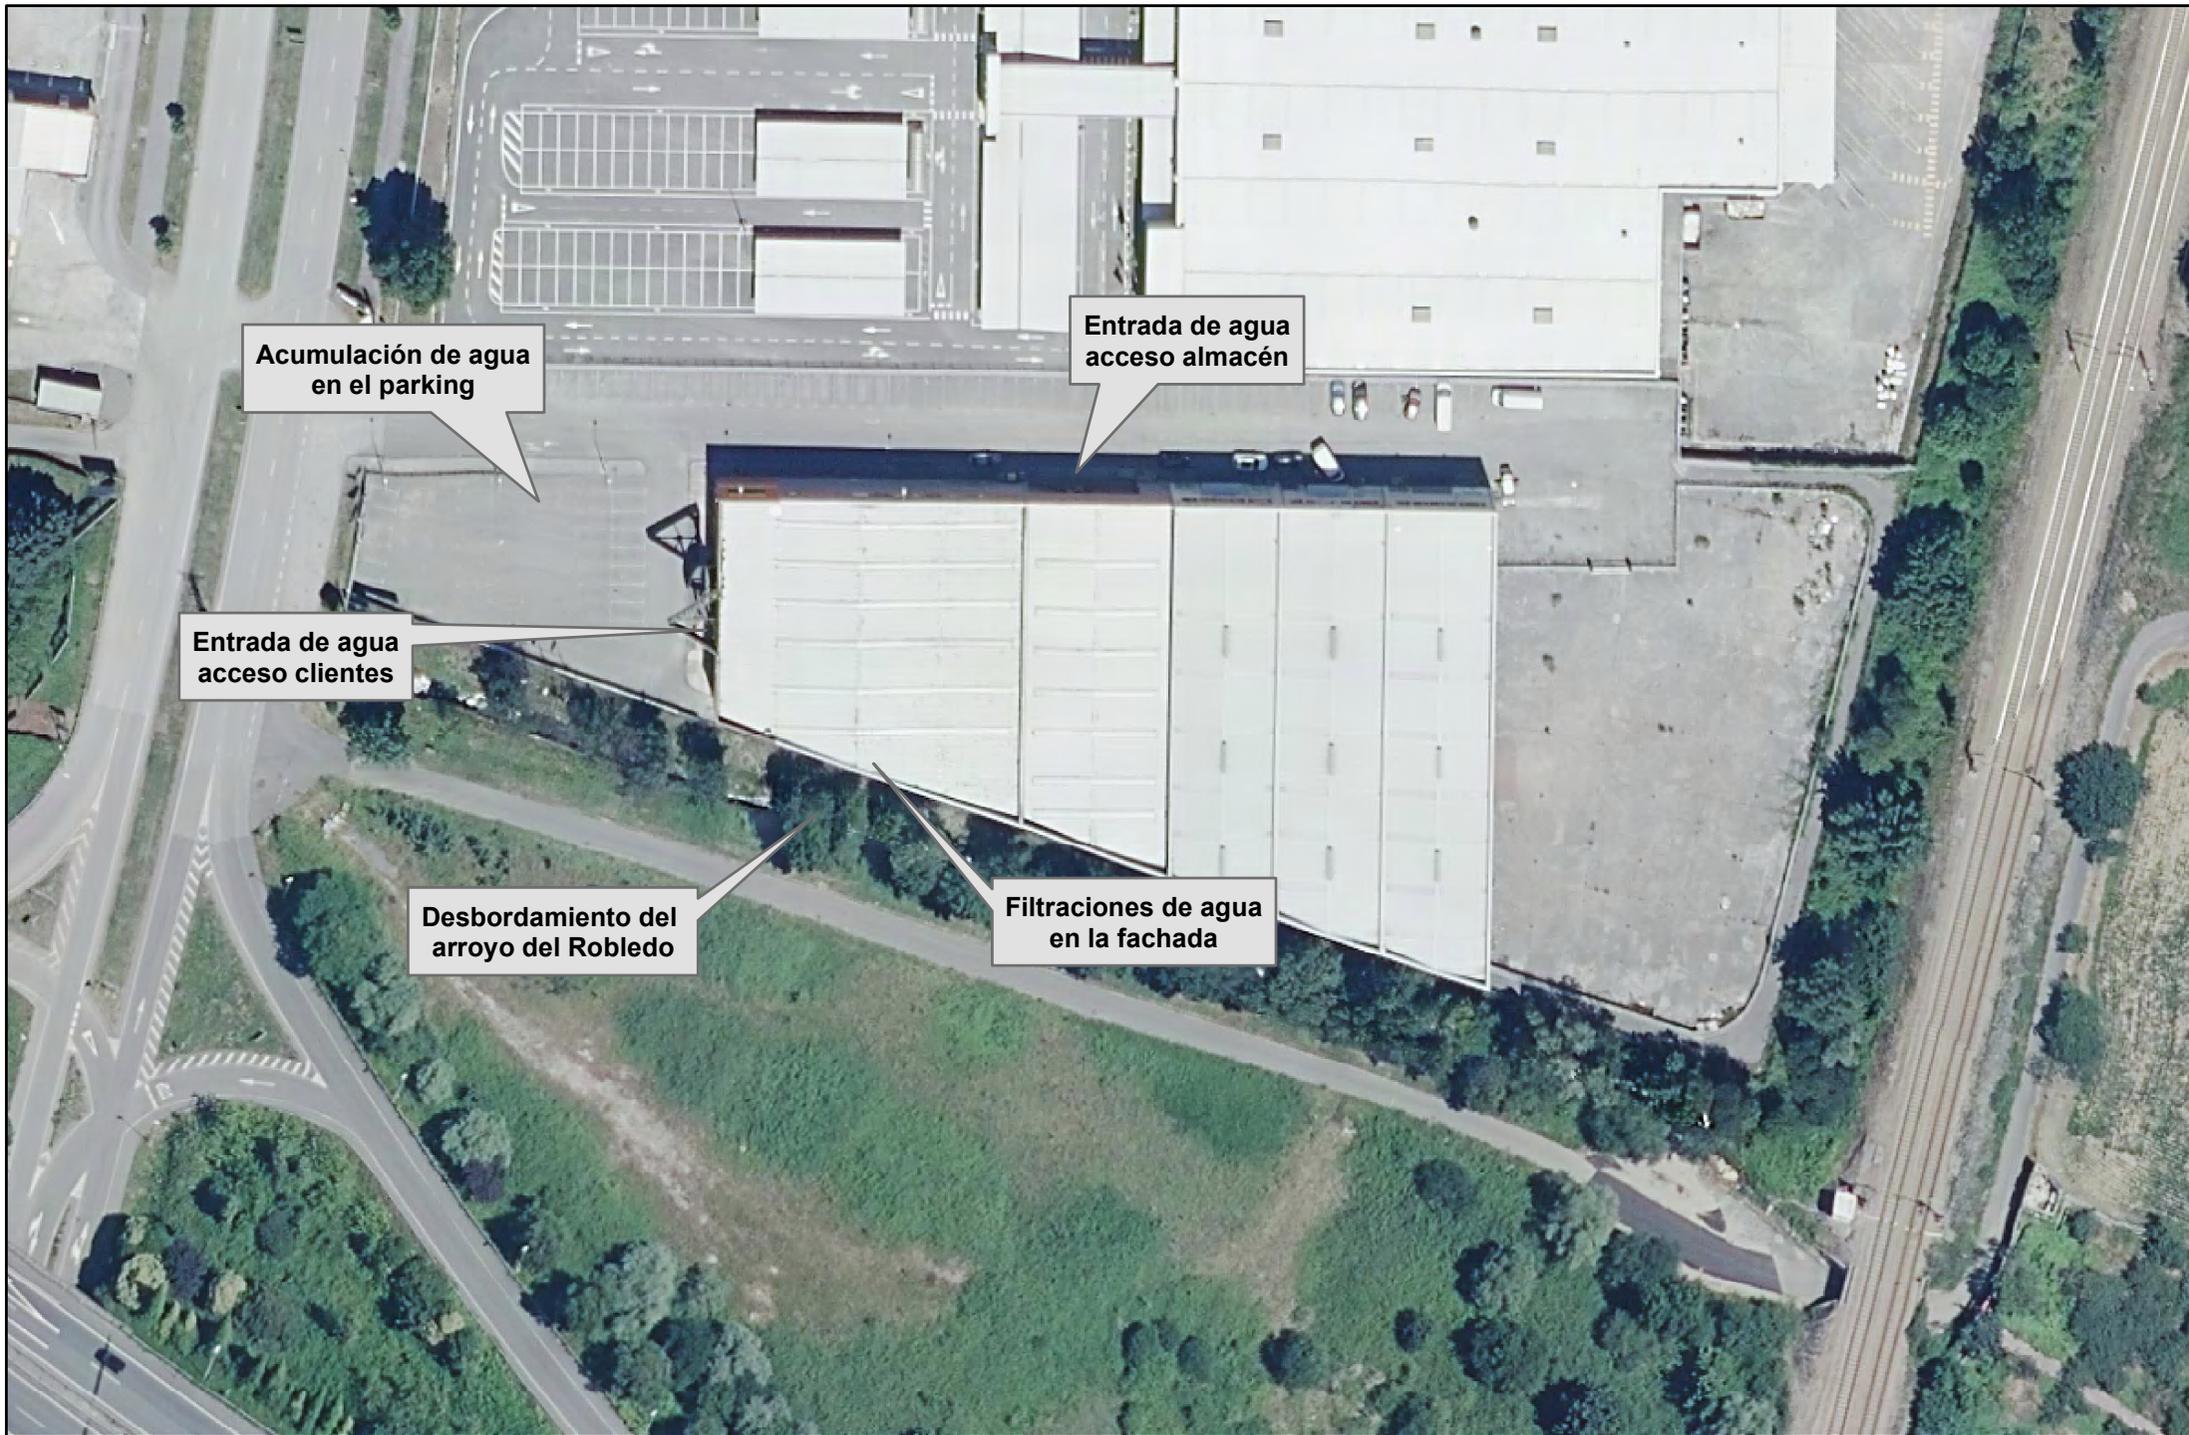
Acumulación de agua en el parking

Entrada de agua acceso almacén

Desbordamiento del arroyo del Robledo

Filtraciones de agua en la fachada

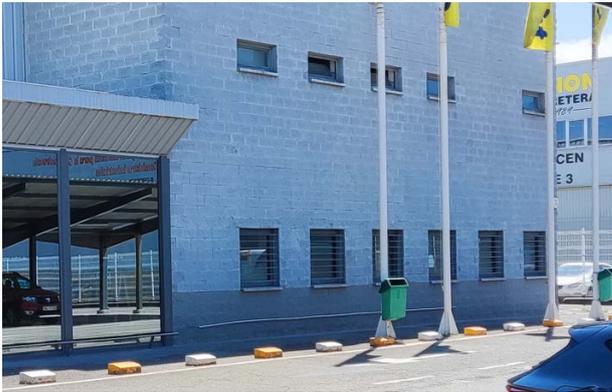
| <p>Puntos de entrada en nave</p> | <p>6 ventanas correspondientes a la oficina elevadas 1 metro sobre la cota de solera</p> |

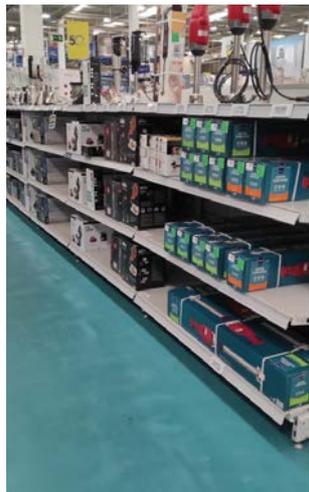
| | <p>Productos de hostelería. Alimentación, electrodomésticos etc.</p> |

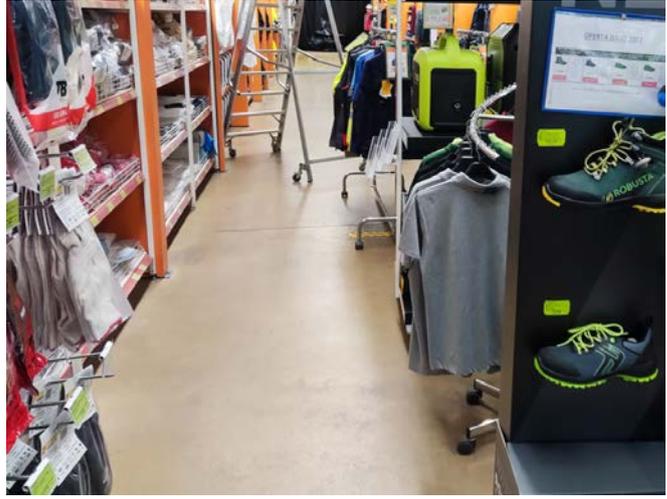
| | <p>Productos de ferretería, herramientas, equipos de protección y material de construcción.</p> |
