**CONTRATO DE SERVICIOS PARA EL CUMPLIMIENTO DEL PROGRAMA DE VIGILANCIA AMBIENTAL, CONTROL VIGILANCIA Y SEGURIDAD Y SALUD DE LAS OBRAS DE:**  
**"DRAGADO AMBIENTAL DE LOS SEDIMENTOS DE LA RÍA DE O BURGO"**  
**Proyecto cofinanciado por los fondos FEDER 2014-2020**

**OPE\_01 – SÍNTESIS DE INFORME DE SEGUIMIENTO AMBIENTAL. SEPTIEMBRE 2023.**

### SÍNTESIS DE INFORME. SEPTIEMBRE 2023

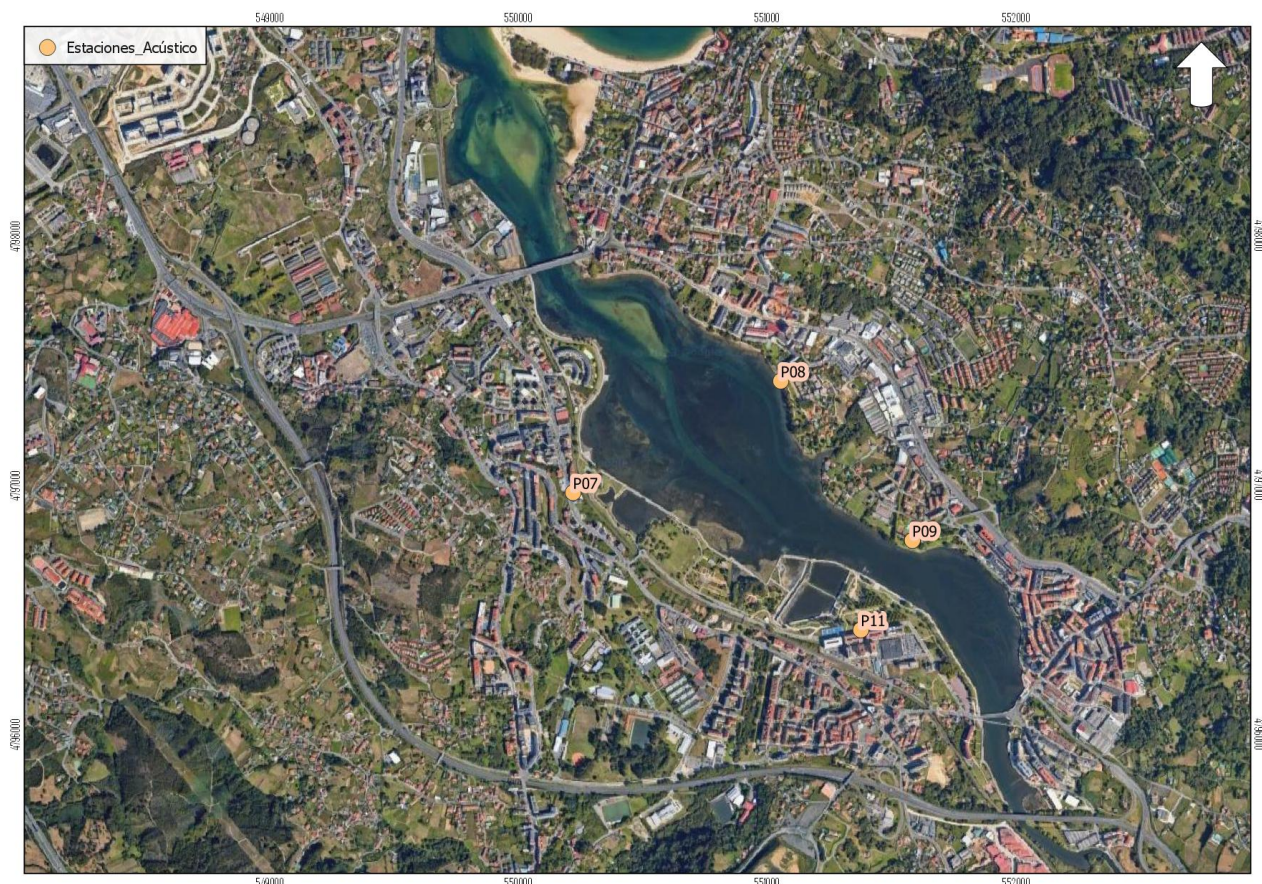
Figura 1 Imagen de la localización de las estaciones de control de los niveles de presión sonora

A la vista de los resultados obtenidos, como se puede observar en la tabla, los valores del nivel de ruido medidos no superan las especificaciones del RD 1367:2007 para el tipo de área acústica "a": Sectores del territorio con predominio de suelo de uso residencial.

Las mediciones en la estación 07 y 11 no existen diferencias entre las mediciones de fondo y de obra. Se mantiene la implantación de las barreras acústicas en la margen derecha de la ría en Culleredo (Sector III y IV).

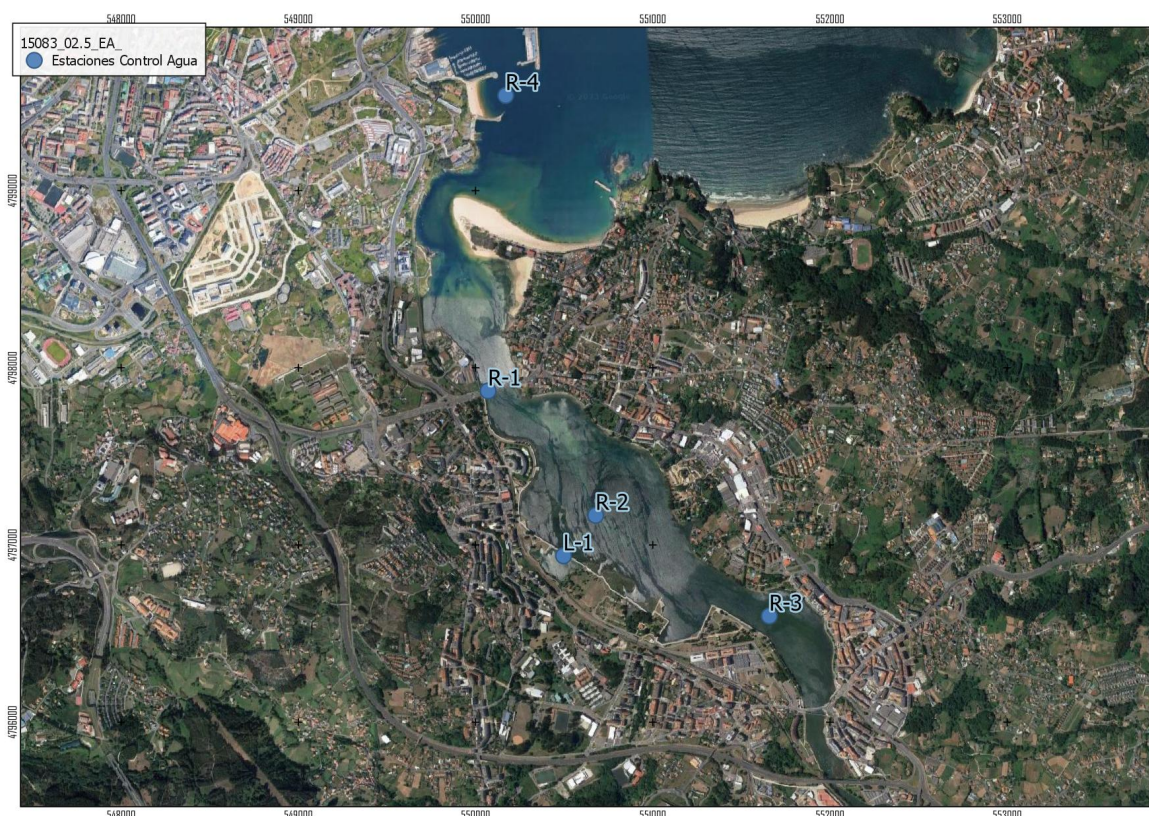
**Figura 6** Imagen de la localización de las estaciones de control de la calidad de las aguas en situación operativa. Fase dragado.

Los resultados obtenidos son los normales para agua de ría con una muy marcada presencia de agua marina. Se detecta la presencia de hidrocarburos aromáticos policíclicos (PAHs) sin superar los valores límite de las NCA.
