CONTRATO DE SERVICIOS PARA EL CUMPLIMIENTO DEL PROGRAMA DE VIGILANCIA AMBIENTAL, CONTROL VIGILANCIA Y SEGURIDAD Y SALUD DE LAS OBRAS DE:
"DRAGADO AMBIENTAL DE LOS SEDIMENTOS DE LA RÍA DE O BURGO"
Proyecto cofinanciado por los fondos FEDER 2014-2020

OPE_01 – SÍNTESIS DE INFORME DE SEGUIMIENTO AMBIENTAL. JUNIO 2023.

SÍNTESIS DE INFORME. JUNIO 2023

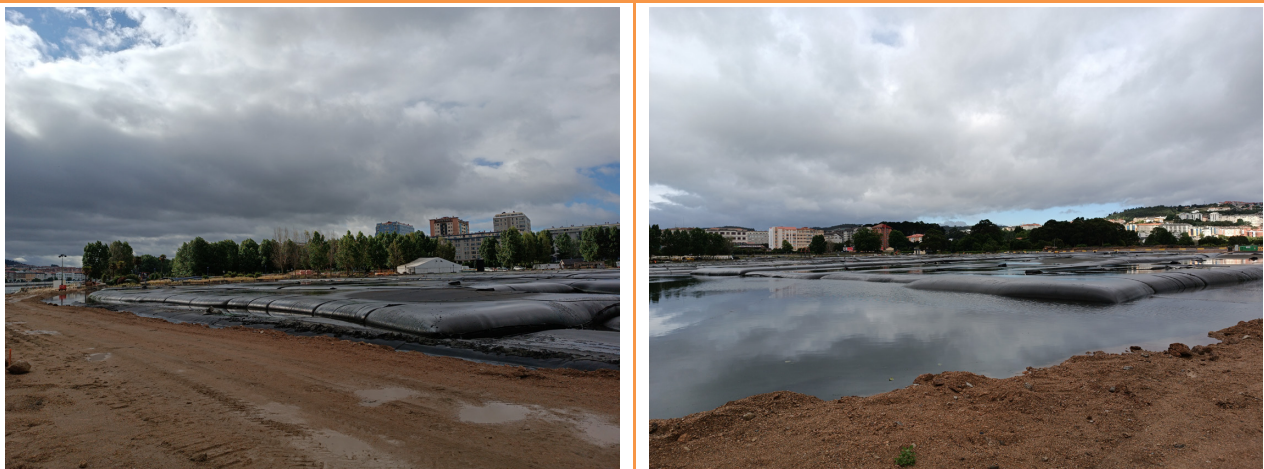
Figura 4 Llenado de geotubos

En las siguientes imágenes se presenta la implantación y llenado de los geotubos.

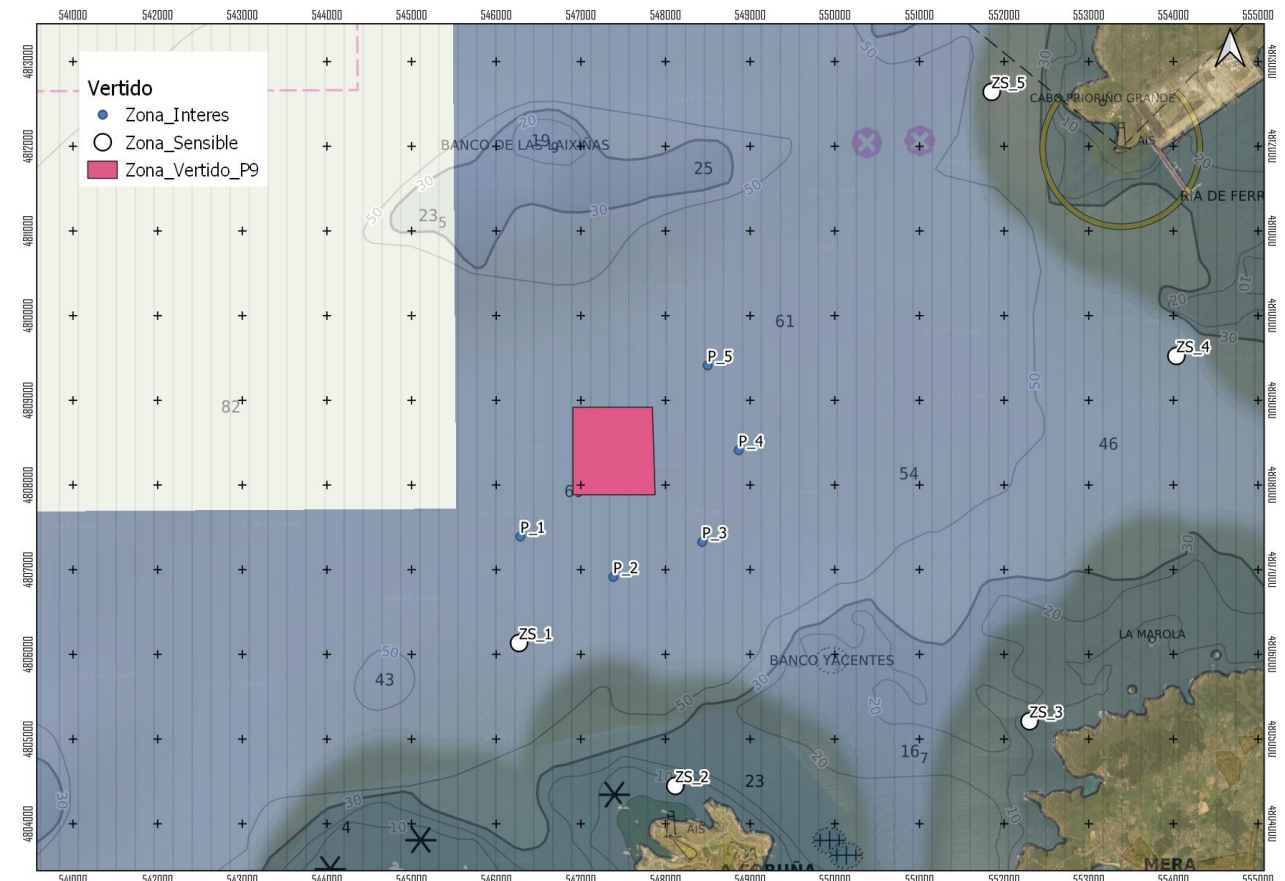
Figura 12 Punto de vertido P09. Junio 2023.

La totalidad de los perfiles realizados muestran una rápida disminución de la turbidez en la columna de agua sin afección significativa detectable en los puntos de interés analizados. Tampoco se detectó incidencia significativa en los análisis realizados en los puntos de interés y zonas sensibles, ni en las muestras de sedimentos de los puntos de interés.
