RECUPERACIÓN DEL RÉGIMEN HIDRÁULICO E HIDROLÓGICO DEL ARROYO DEL PARTIDO EN EL TRAMO ANTERIOR A SU AFLUENCIA EN LA MARISMA DE EL ROCÍO (PARQUE NACIONAL DE DOÑANA)

JUAN ÁNGEL MINTEGUI AGUIRRE¹, JOSÉ CARLOS ROBREDO SÁNCHEZ¹,
CARLOS DE GONZALO ARANO¹ Y PABLO HUELIN RUEDA¹

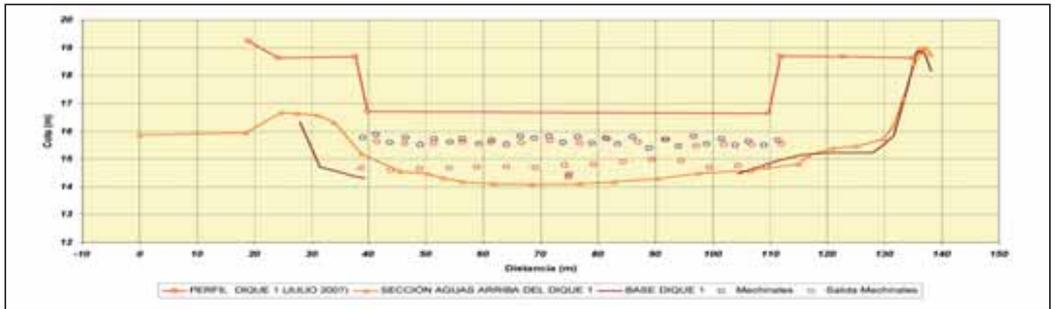
Figura 3. Alzado del DIQUE 1 construido en el arroyo del Partido (2006) visto desde aguas arriba (rojo). También se representan: a) el perfil de una sección transversal al cauce levantado aguas arriba del dique (naranja), cuyo margen izquierdo establece la cota del vertedero lateral del dique; b) el nivel del terreno o de la sedimentación en 2007 en la base del paramento aguas arriba del dique (marrón). Respecto a los mechinales: los círculos azules corresponden a entradas de flujo y los círculos rojos a salidas de flujo.

Figure 3. CHECK DAM 1 built over the Partido stream represented in front elevation (2006) and seen from downstream (in red). Also are represented: a) a cross section profile upstream of the check dam (orange), which sets the left margin of the spillway side elevation of the check dam; b) ground level or sedimentation level in 2007 on the base of the check dam's upstream face (brown). Regarding the weep holes, the blue circles indicate the inflow and red circles indicate their outflow.

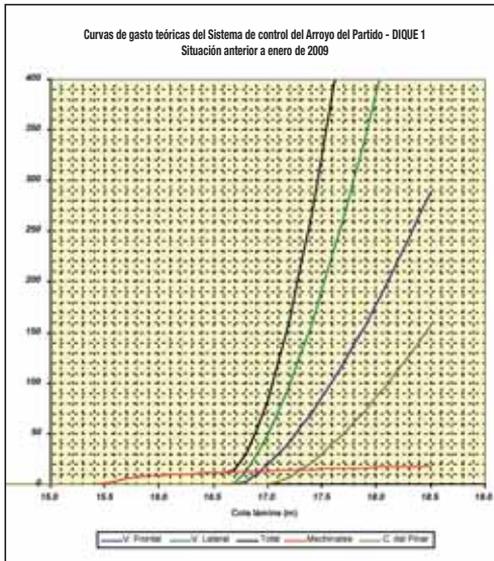
aproximaciones sucesivas, para adecuar el comportamiento de la actuación inicial ante los futuros fenómenos torrenciales de la zona, hasta conseguir el objetivo del proyecto. Por otra parte, durante las avenidas del arroyo del Partido, no se conseguía la inundación proyectada en el área destinada al efecto con la Actuación núm. 3. Ante estas circunstancias, como paso previo a las operaciones de rectificación en el DIQUE 1, se determinaron las Curvas de Gasto Teóricas en los Sistemas de Control de Avenidas del arroyo del Partido establecidos con el DIQUE 1 (Figura 10) y el DIQUE 2 (Figura 11).

Figura 10. Distribución teórica del caudal de avenida ($m^3 \cdot s^{-1}$) en el DIQUE 1 entre sus diferentes secciones de vertido en la situación inicial (2006), con el perfil del vertedero frontal original y con los mechinales abiertos: Gasto por el vertedero frontal (azul); gasto por el vertedero lateral (verde); gasto total (negro); gasto a través de los mechinales (rojo); gasto al inicio del arroyo de la Cañada del Pinar por efecto de la curva de remanso aguas arriba del dique (verde-pardo).

Figure 10. Distribution of the total volume of flow ($m^3 \cdot s^{-1}$) that pass through the CHECK DAM 1 between its different spillways for the initial theoretical situation (2006), having the original frontal spillway and the weep holes open. Passing flow over the frontal spillway (blue), passing flow over the lateral spillway (green), total passing flow (black), passing flow through the weep holes (red), and passing flow at the beginning of the Cañada del Pinar stream (brown-green) as an effect of the water stored in CHECK DAM 1.

dificar el perfil inicial del vertedero frontal (2006), disminuyendo su superficie de desagüe; 2) Tapar con grava los mechinales del dique, para que durante las avenidas se retrasara la descarga a través de ellos. Con estas modificaciones, que estaban operativas en enero de 2009, el nuevo perfil del vertedero frontal del DIQUE 1 se transformó una sección trapezoidal centrado en el lecho del arroyo de 20 m en su base, 24 m en su coronación y manteniendo los 2 m de altura. Las Figuras 12 y 13 muestran la nueva imagen del DIQUE 1.

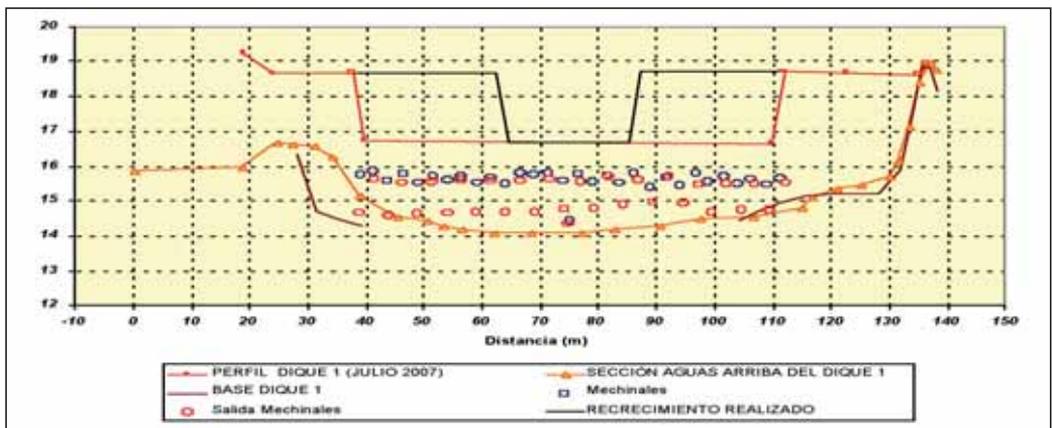
Figura 13. Alzado del DIQUE 1 con el diseño definitivo de su vertedero frontal, operativo en enero de 2009, que reduce el caudal que vierte directamente en el arroyo del Partido.

Figure 13. CHECK DAM 1 in front elevation with its frontal spillway final design working since January 2009, which reduces the flow that pours directly in the Partido stream.

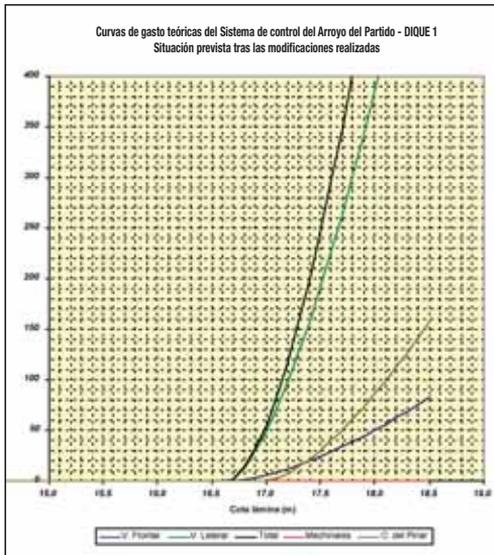
Las nuevas Curvas de Gasto Teóricas en el Sistema de Control de Avenidas del arroyo del Partido establecido con el DIQUE 1 tras las rectificaciones realizadas en éste (operativas en enero de 2009) se muestran en la Figura 14. Con la información de las curvas de gasto teóricas de las Figuras 10 y 14 se elaboró la Tabla 2, que resume la distribución teórica de los caudales de 20 m³·s⁻¹; 50 m³·s⁻¹; 100 m³·s⁻¹; 200 m³·s⁻¹ y 350 m³·s⁻¹ en la sección de inicio del primitivo cono de sedimentación del arroyo del Partido, por las diferentes secciones de vertido del DIQUE 1 y el inicio de la Cañada del Pinar, como consecuencia de la curva de remanso generada en el paramento aguas arriba del DIQUE 1, para las situaciones anterior (2006) y posterior (2009) a las rectificaciones realizadas al dique.

Figura 14. Distribución teórica del caudal de avenida (m³·s⁻¹) en el DIQUE 1 entre sus diferentes secciones de vertido, tras las rectificaciones realizadas (2009): Gasto por el vertedero frontal (azul); gasto por el vertedero lateral (verde); gasto total (negro); gasto a través de los mechinales (rojo); gasto por el inicio del arroyo de la Cañada del Pinar (verde-pardo).

Figura 14. Distribution of the total volume of flow (m³·s⁻¹) that pass through the CHECK DAM 1. The chart distinguishes between its different spillways for the situation after rectification (2009): passing flow over the frontal spillway (blue), passing flow over the lateral spillway (green), total passing flow (black), passing flow through the weep holes (red), and passing flow at the beginning of the Cañada del Pinar stream (brown-green).
