LEGALIZACIÓN DE CANALIZACIÓN Y TUBERÍAS DE LA COMUNIDAD DE AGUAS EL JURADO QUE OCUPAN EL DOMINIO PÚBLICO MARÍTIMO TERRESTRE EN LOS ACANTILADOS DE LOS GIGANTES Y EN LA PLAYA DE LOS GUÍOS (TM DE SANTIAGO DEL TEUDE). FASE II: PROYECTO BÁSICO

DICIEMBRE 2021

COMUNIDAD DE AGUAS EL JURADO

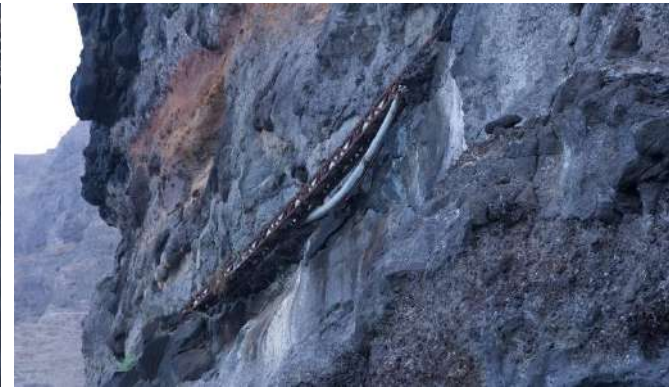
Se aprecia la existencia de fugas y descalces en este tramo, aunque también es de destacar el mal estado de conservación en ciertos puntos, en especial el señalado en las figuras siguientes (10 y 11), donde se puede observar la presencia de un tubo adosado al monolito rocoso, pero sin conexión aparente alguna al propio canal.

Figura 11. Mal estado de conservación. Fuente: Elaboración propia

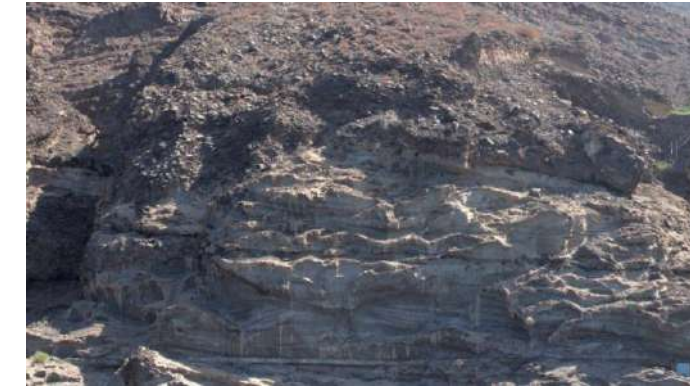
Figura 13. Evidencia de riesgo por desprendimiento. Fuente: Elaboración propia

A pesar del riesgo por desprendimiento (desde estratos superiores del acantilado) no se prevé afección al canal dado que su traza se encuentra embebida en la pared vertical (toba pumítica) representativa del nivel inferior del acantilado.

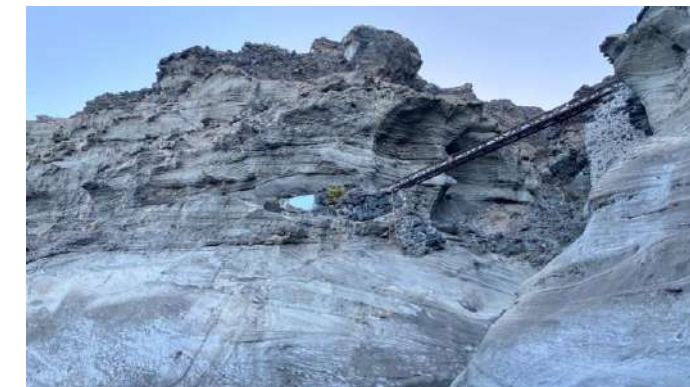
Elementos singulares: tramo de canal apoyado en celosía salvando vaguada y desarenador que retiene las arenas presentes en el agua captada y transportada.

Figura 14. Elementos singulares del Tramo 6. Fuente: Elaboración propia

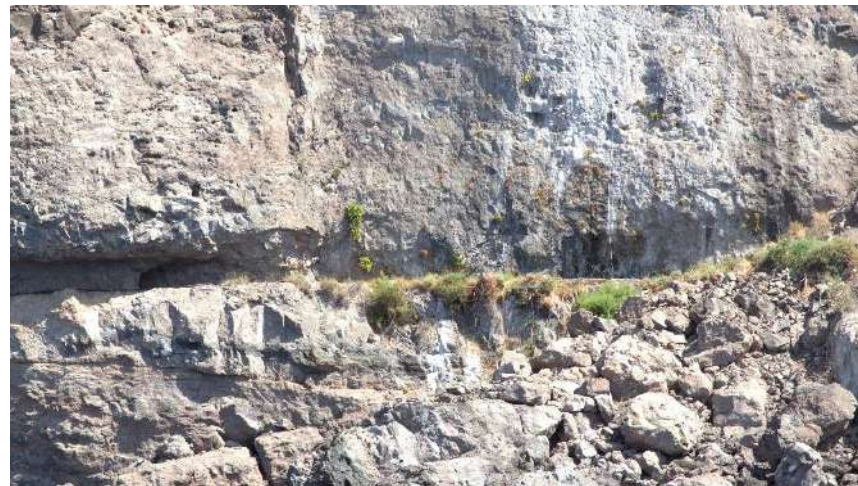
Se advierte mal estado de conservación del canal en el tramo en estudio, especialmente por abundancia de vegetación próxima a los vértices del mismo.

Figura 4. Mal estado de conservación (abundancia de vegetación próxima al canal). Fuente: Elaboración propia

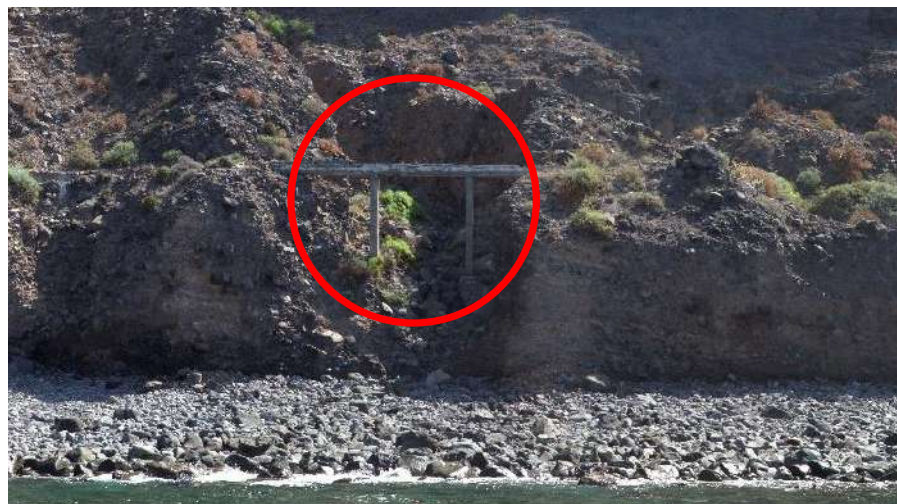
En este tramo se puede observar la presencia de un intervalo de canal biapoyado en viga, debido a la inexistencia de terreno que sirva de soporte en el punto en cuestión.

Figura 13. Elementos singulares del Tramo 3. Fuente: Elaboración propia

En el reconocimiento del tramo se perciben dos (2) fugas, ambas en el entorno del intervalo biapoyado en viga. Además de las evidentes pérdidas de caudal, dado que las fugas se localizan sobre zonas de derrubios, la persistencia de las mismas —en especial la más cercana al inicio del tramo, P.K. 0+550— podría incurrir en la debilitación del talud de apoyo del canal.

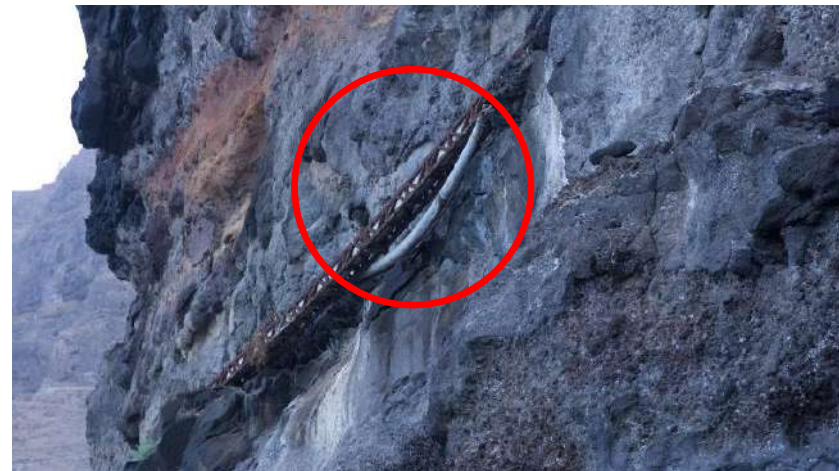
Se aprecia la existencia de fugas y descalces en este tramo, aunque también es de destacar el mal estado de conservación en ciertos puntos, en especial el señalado en la Figura 17, donde se puede observar la presencia de un tubo adosado al monolito rocoso, pero sin conexión aparente alguna al propio canal.

Figura 17. Mal estado de conservación. Fuente: Elaboración propia

Una zona a destacar en lo referente al mal estado de conservación es la correspondiente al intervalo biapoyado en viga descrito en el apartado 6.3.4.1, no solo a nivel de corrosión, sino por la existencia a su vez de un trozo de tubería junto a esta viga, sin conexión alguna al canal (véase apartado 5.3.4.3). La sujeción de ésta a la pared rocosa es, en apariencia, bastante precaria, y su desplome podría ocasionar daños al propio canal.

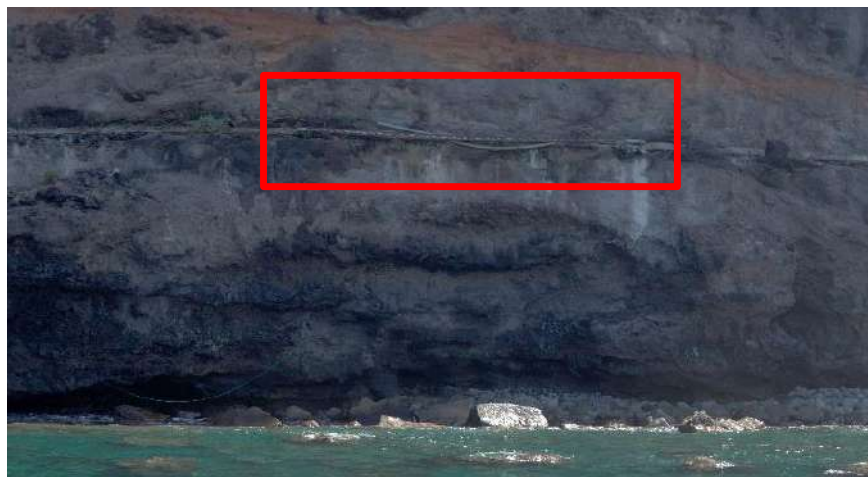
Tal y como ocurre en el caso del tramo 4, se advierte aquí la presencia de un intervalo de canal biapoyado en viga, debido a la inexistencia de terreno que sirva de soporte en el punto en cuestión.

Figura 18. Elementos singulares del Tramo 4. Fuente: Elaboración propia

La estructura de soporte del tramo de tubería biapoyado es una celosía de perfilería metálica; debido a la cercanía al mar y, por ende, la agresividad del ambiente a la que ésta se encuentra continuamente expuesto, se puede apreciar una corrosión generalizada del conjunto. En fase de proyecto se analizará su estabilidad estructural, siendo susceptible de cambio de trazado si corresponde.

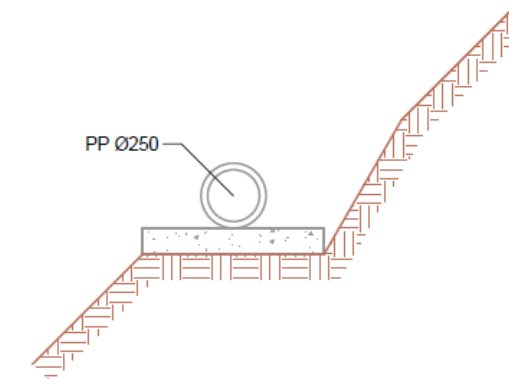
Figura 23. Sección tipo, Tramo 6 del canal

En este caso, tanto la pared lateral contigua a la traza como el talud inferior forman, como se puede observar, un ángulo no ortogonal con la horizontal.

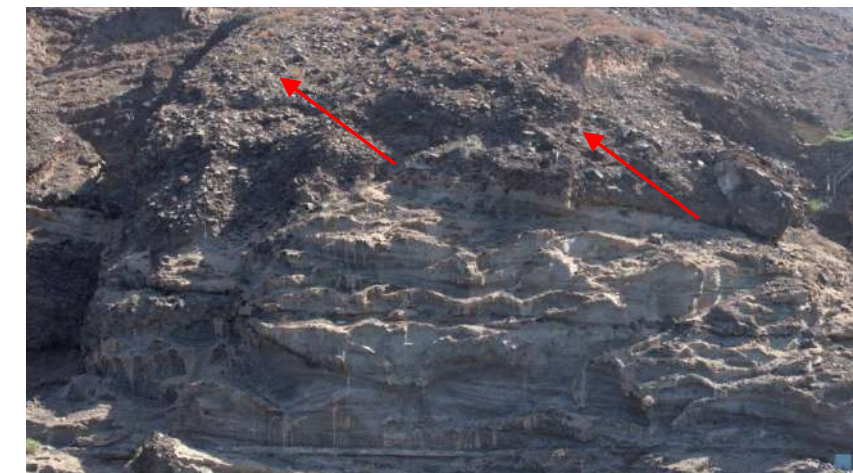
El tramo se sitúa sobre un terreno bastante más consolidado que en los casos anteriores. No obstante, en las cotas altas sigue existiendo material del tipo derrubios que genera peligro de desprendimiento sobre el canal. Al margen de esto, no se observa problemática o patologías reseñables.

Figura 24. Tramo en precario por desprendimientos. Fuente: Elaboración propia

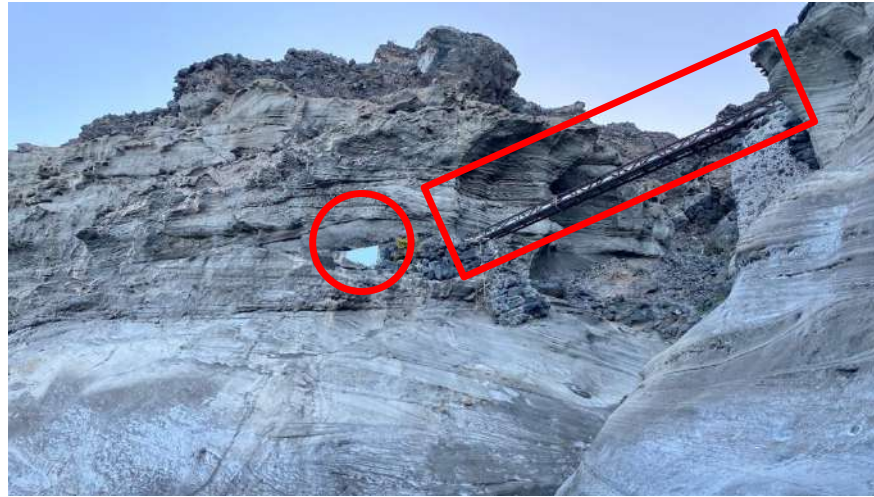
En este tramo se sitúa un intervalo de canal biapoyado en viga, debido a la inexistencia de terreno que sirva de soporte en el punto en cuestión. Previo a la estructura descrita se advierte también la presencia de un desarenador que retiene las arenas presentes en el agua captada.

Figura 25. Elementos singulares del Tramo 6. Fuente: Elaboración propia

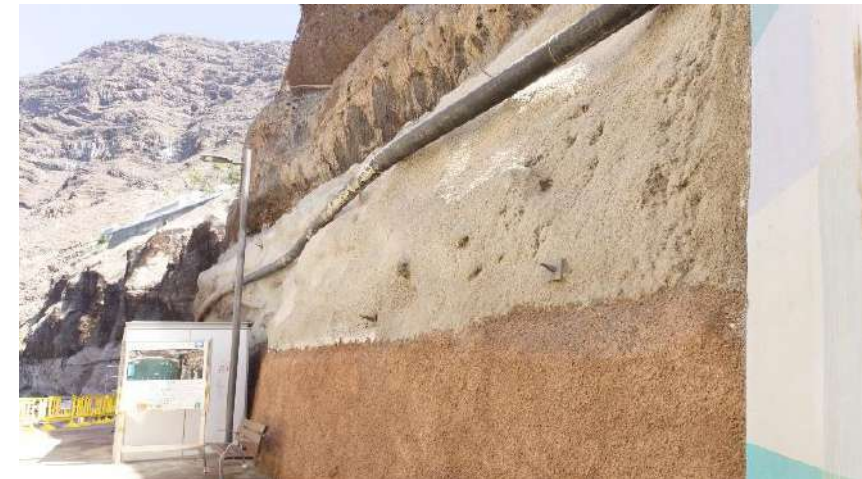
Se trata del tramo de canal que parte ya canalizado en tubería (polipropileno, Ø250) desde la Playa de Los Guíos hasta los diferentes puntos de suministro. A nivel geológico presenta, al menos en lo que resta de intervalo de playa, las mismas características que el tramo 7. En cuanto a elemento singulares, se observa únicamente el ya referido mallazo en evitación de desprendimientos.

Figura 27. Comienzo del Tramo 8. Fuente: Elaboración propia
