CIAIAC

Informe

Ref. CIAIAC-I-INC 2006 (Edición 1)
Fecha de aprobación: 26 abril 2006

Accidentabilidad de las aeronaves utilizadas en lucha contra incendios en España entre los años 1990 y 2005

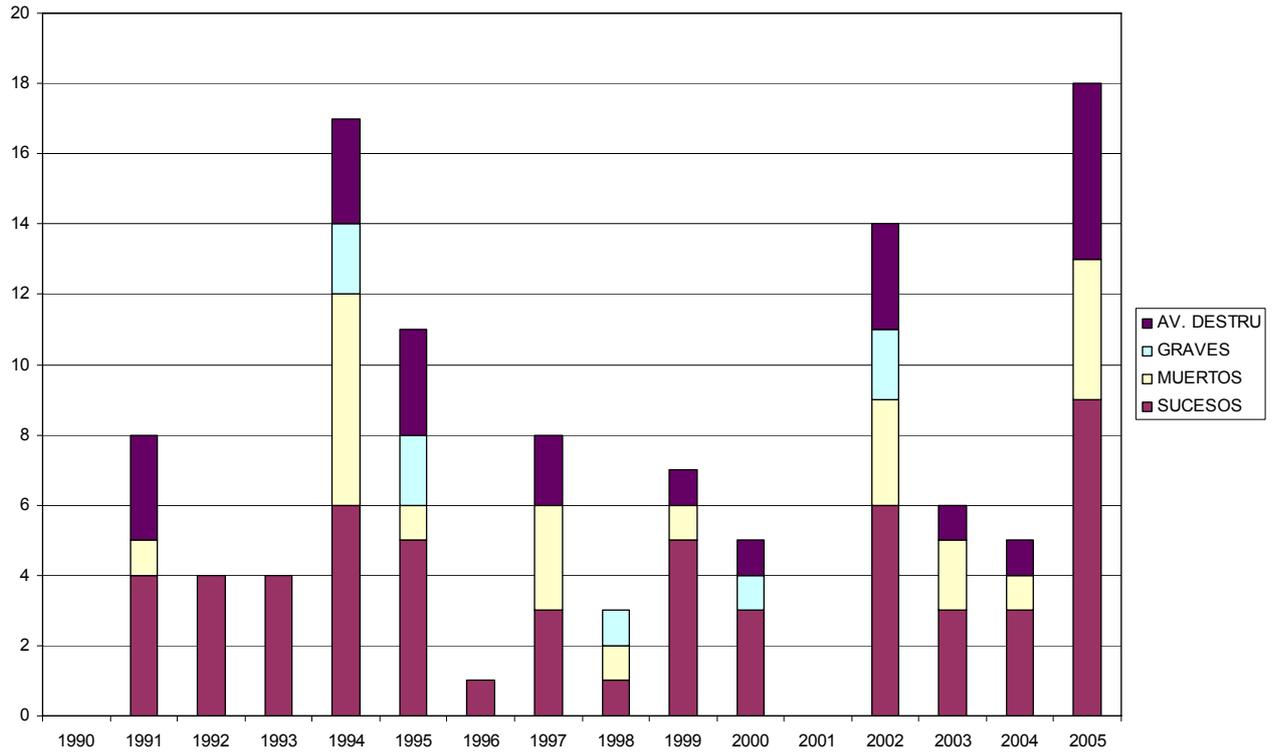
Gráfico 1. Siniestralidad anual de aviones en lucha contra incendios (incluye vigilancia, coordinación y descarga)

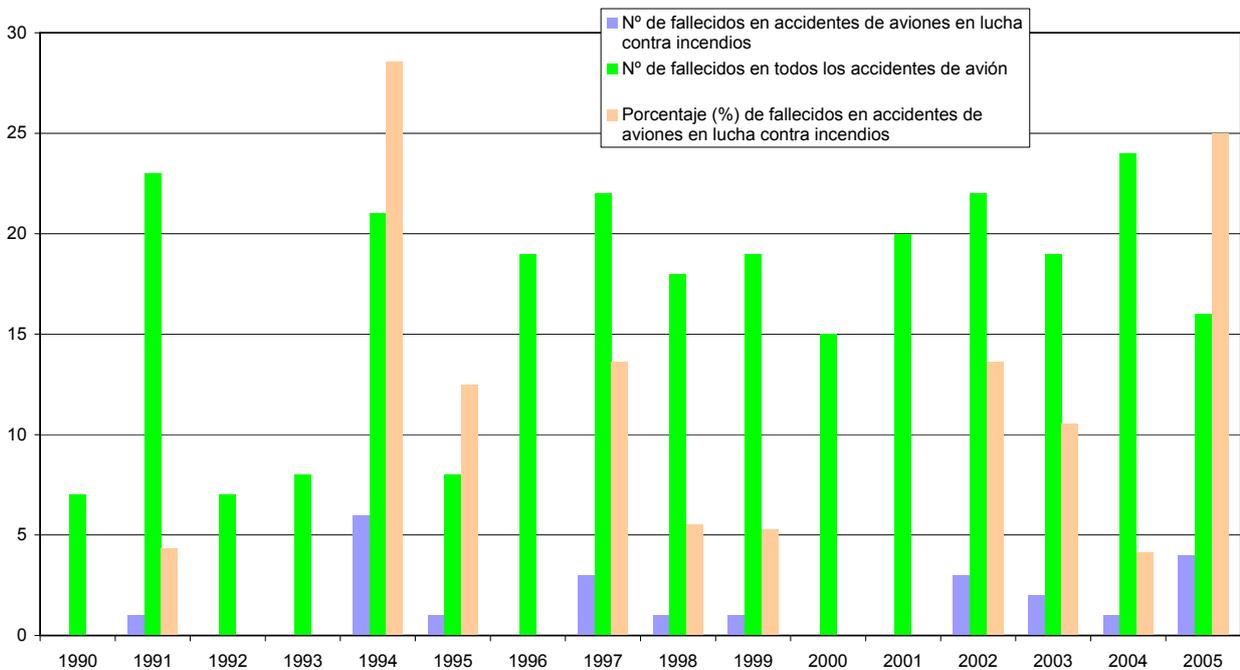
Siniestralidad de aviones en lucha contra incendios comparada con siniestralidad en todo tipo de operaciones con avión (1990-2005)

Gráfico 2. Número de muertos en todos los accidentes de avión y porcentaje de ellos que se debieron a accidentes de aviones en lucha contra incendios.

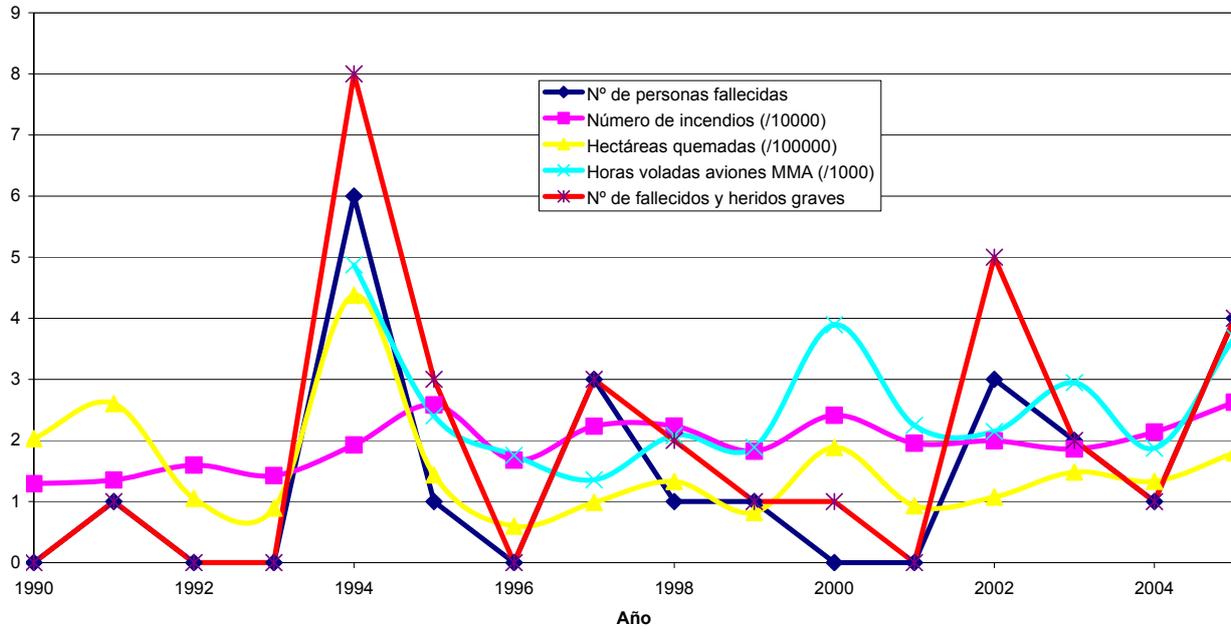
Siniestralidad de aviones en lucha contra incendios (1990-2005)
(Fuente horas voladas MMA: Ministerio de Medio Ambiente, 2005)
(Fuente hectáreas quemadas y número de incendios: www.incendiosforestales.org, 2005)

Gráfico 3. Siniestralidad de aviones en lucha contra incendios comparada con número de incendios y con superficie quemada cada año

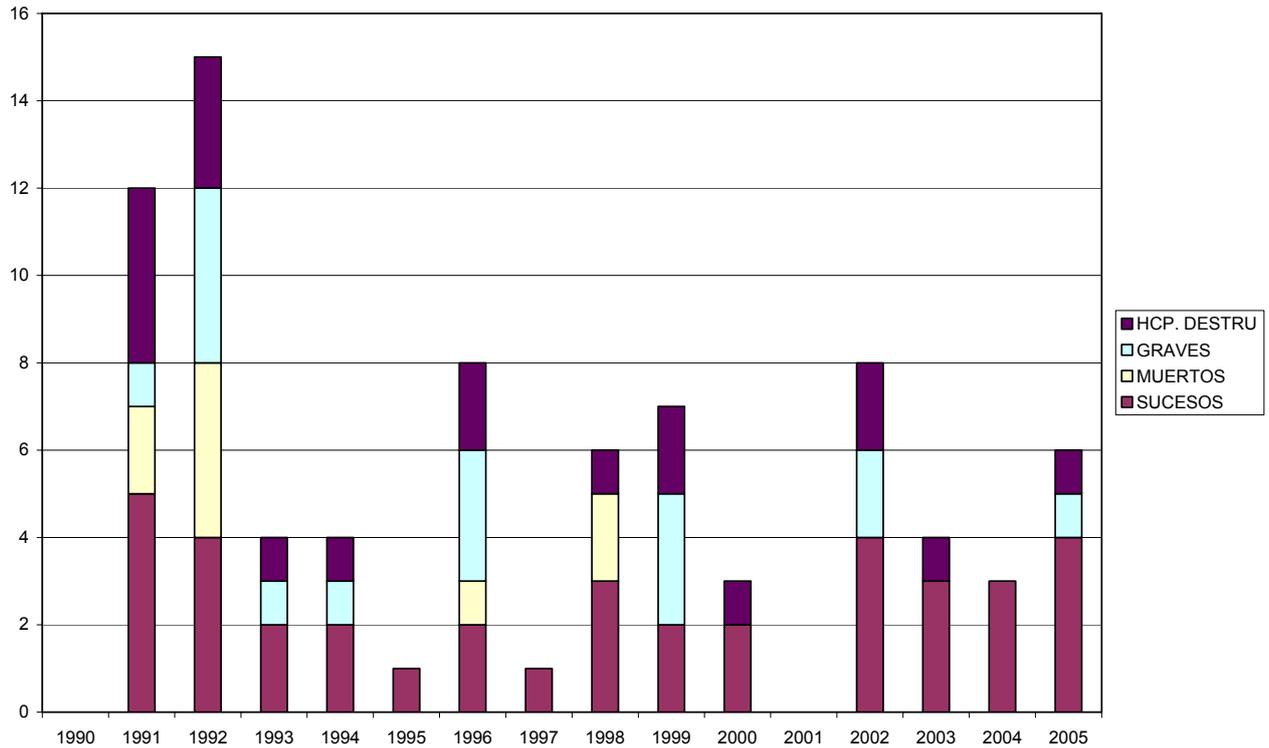
Gráfico 4. Siniestralidad anual de helicópteros en lucha contra incendios (incluye vigilancia, coordinación, transporte y descarga)

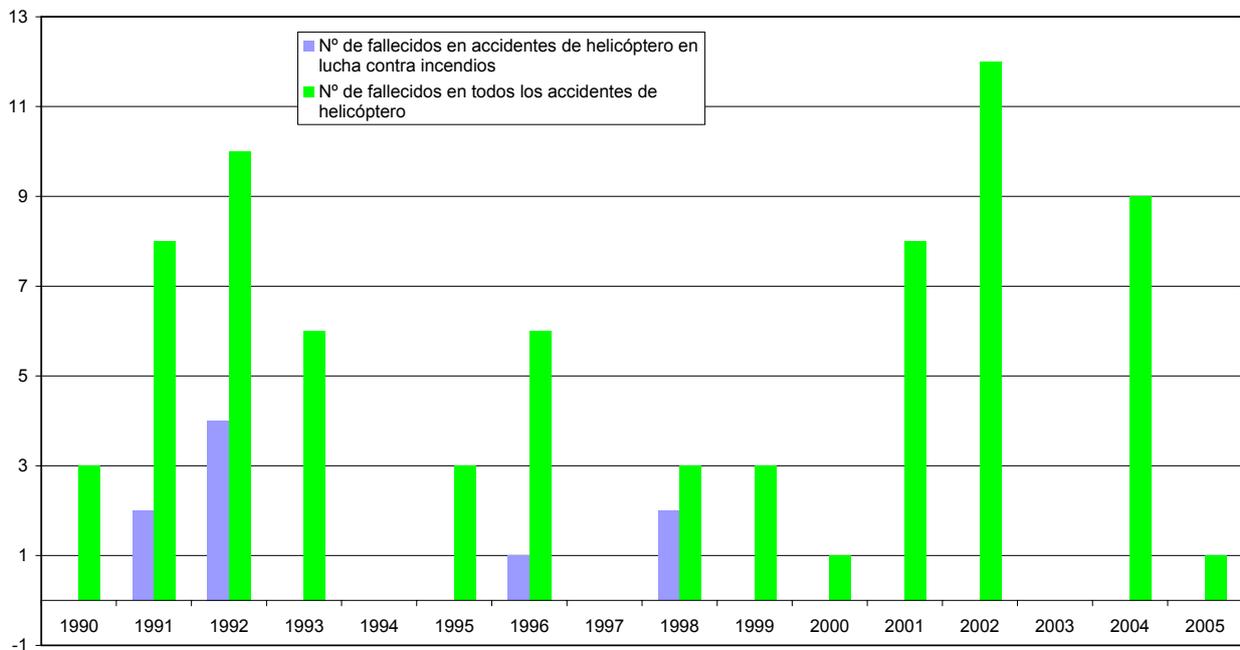
Siniestralidad de helicópteros en lucha contra incendios comparada con siniestralidad en todo tipo de operaciones con helicóptero (1990-2005)

Gráfico 5. Número de fallecidos en accidentes helicópteros de lucha contra incendios comparado con fallecidos en accidentes de todo tipo de operaciones de helicóptero

El Gráfico 5 muestra el número de fallecidos debidos a accidentes de helicóptero en lucha contra incendios en comparación con el total de fallecidos en accidentes de helicóptero en España en los 15 años estudiados.

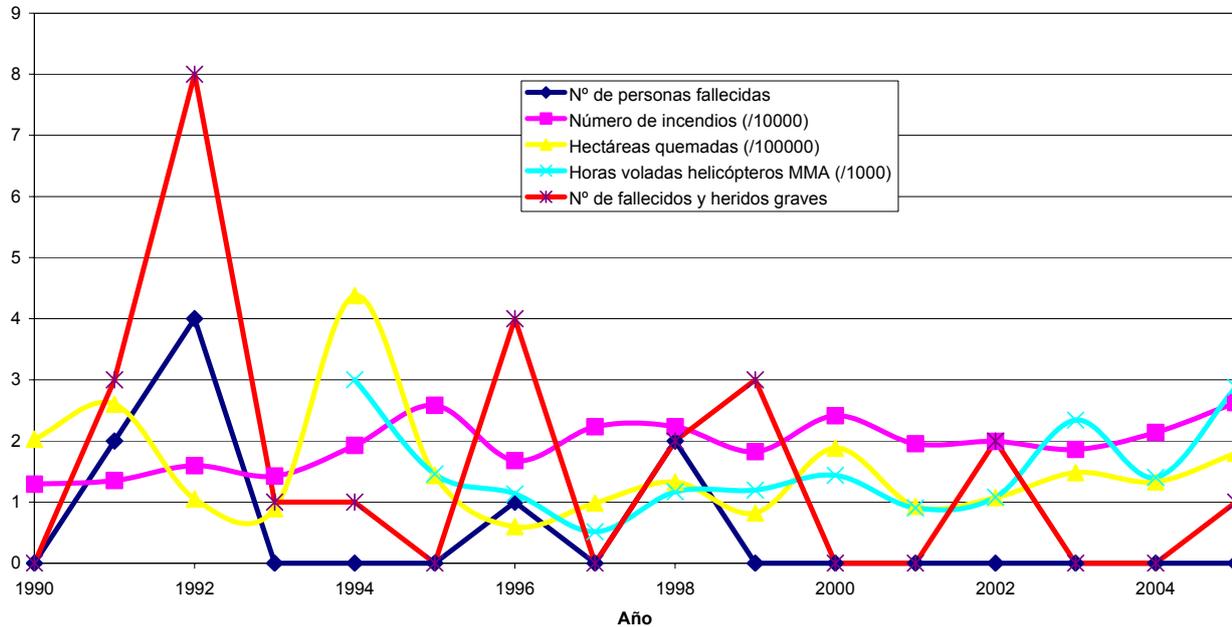
Siniestralidad de helicópteros en lucha contra incendios (1990-2005)
 (Fuente horas voladas MMA: Ministerio de Medio Ambiente, 2005)
 (Fuente hectáreas quemadas y número de incendios: www.incendiosforestales.org, 2005)

Gráfico 6. Siniestralidad de helicópteros en lucha contra incendios comparada con número de incendios y con superficie quemada cada año

En el Gráfico 6 se muestran los fallecidos y heridos graves de cada año en comparación con los datos de número de incendios, hectáreas quemadas y horas voladas por helicópteros contratados por el Ministerio de Medio Ambiente. Como en el caso de aviones citado más arriba, este gráfico es meramente orientativo en cuanto a tendencias genéricas, ya que no están incluidas las horas voladas por los helicópteros contratados por las comunidades autónomas.
