*MEMORIA*

Documento	MEMORIA
Proyecto	PROYECTO DE RETIRADA DE INSTALACIONES DE PUERTO MAYOR Y RECUPERACIÓN AMBIENTAL DEL ESPACIO OCUPADO POR LAS MISMAS, EN EL T.M. DE SAN JAVIER (MURCIA)
Código	CP9370-PC-SR-HE-MEMORIA-000000-D06.docx
Autores:	Firmado: RZT
	Fecha: 19/06/2025
Verificado	Firmado: FBA
	Fecha: 19/06/2025
Destinatario	
Notas

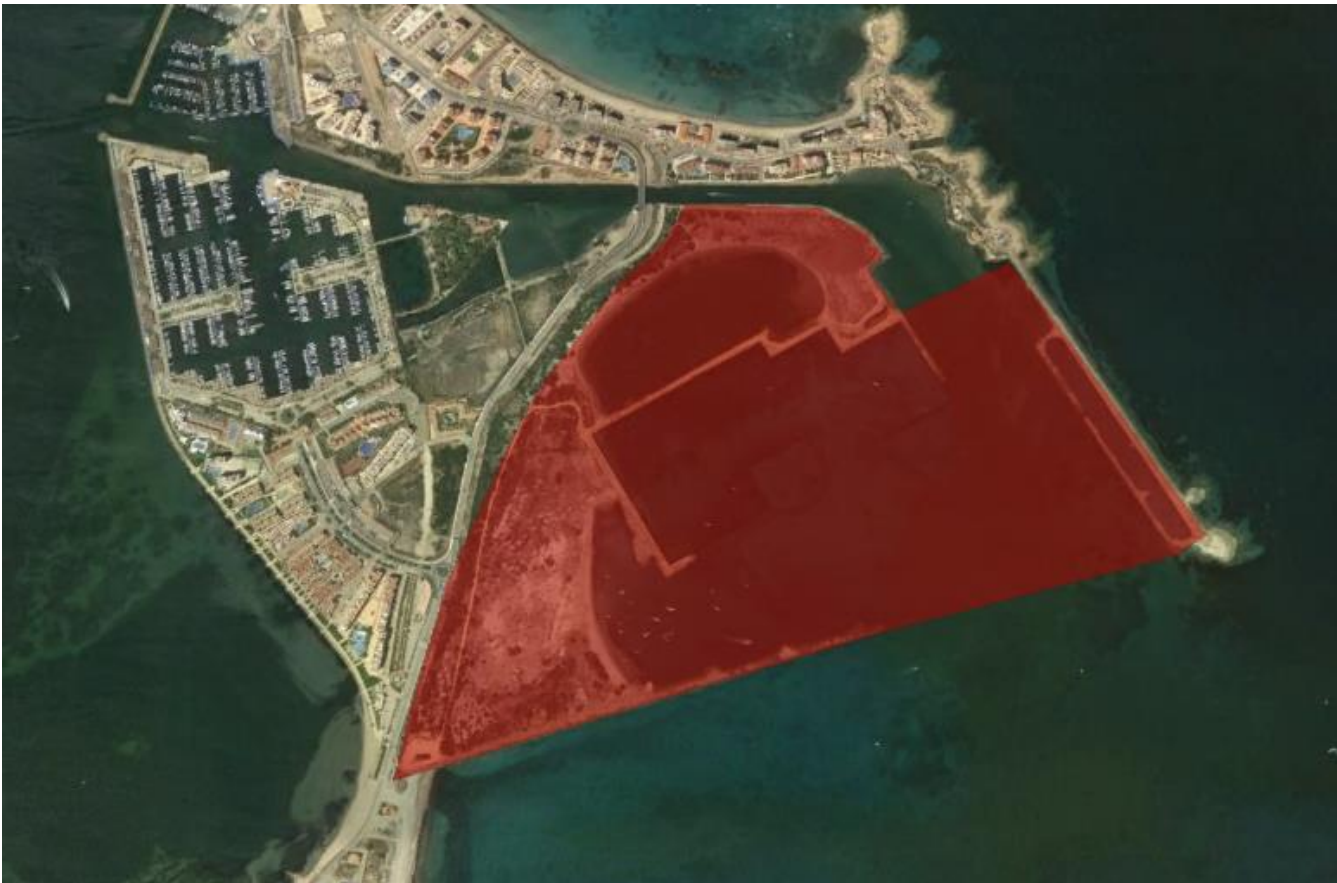
La actuación se ubica en la Caleta del Estacio, en la Manga del Mar Menor, T. M. de San Javier (Murcia). Este tramo de costa confronta con el deslinde de bienes de dominio público marítimo-terrestre de referencia DL-31-MU aprobado por O.M. de fecha 30/03/2000, entre los hitos DP-38 y DP-54.

*Figura 1 Ámbito de actuación*

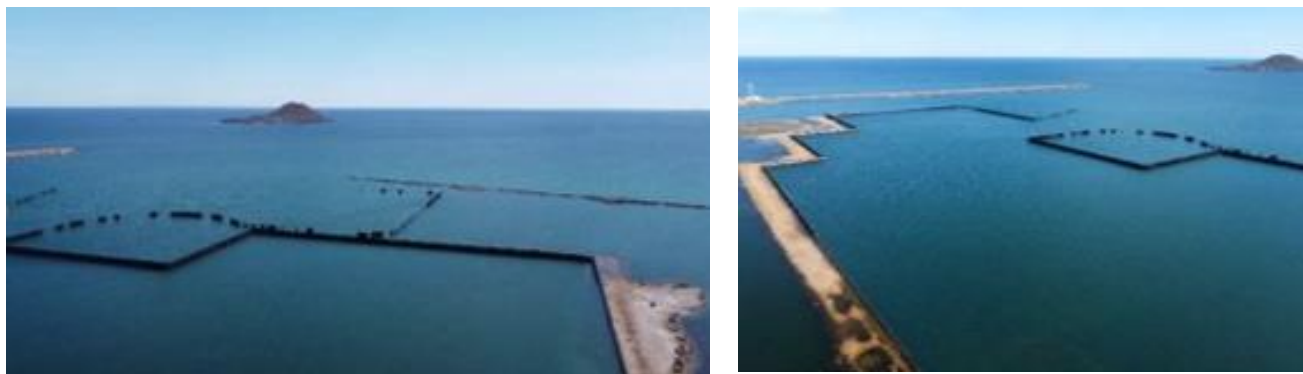
Se ha realizado una inspección previa del tablestacado existente observándose que, debido al paso del tiempo, las tablestacas instaladas, han sufrido deterioros significativos, consistentes fundamentalmente en:

- Corrosión de todas las tablestacas en la zona de salpicadura del oleaje con pérdidas significativas de sección resistente
- Unión parcial de unas tablestacas con otras por expansión del acero de los machihembrados que conectan las tablestacas por efecto de la corrosión
- Tablestacas parcialmente sumergidas con bordes irregulares al partirse en la zona de salpicadura posiblemente por el efecto combinado de la corrosión y la socavación del cimientto por el oleaje.

Destaca la existencia de tres zonas especialmente afectadas, en la zona marítima, donde aparecen tramos con la franja aérea del tablestacado arruinada. La inspección realizada ha sido tanto subacuática realizada por buzos profesionales de toda la zona de abrigo para poder determinar su estado actual, como terrestre en la zona de rellenos

*Figura 3 Tablestacado presente en el interior de la Caleta del Estacio*

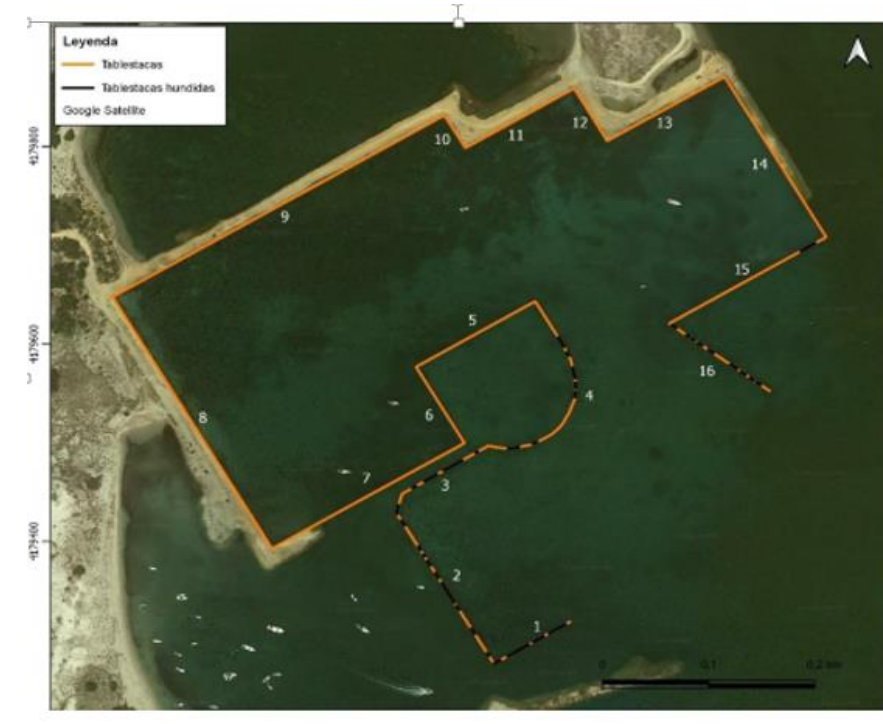
Como se observa en el mapa siguiente la zona se ha dividido en diferentes secciones para facilitar su estudio y trabajo.

*Figura 4 Diferentes secciones de inspección realizadas en tablestacas*

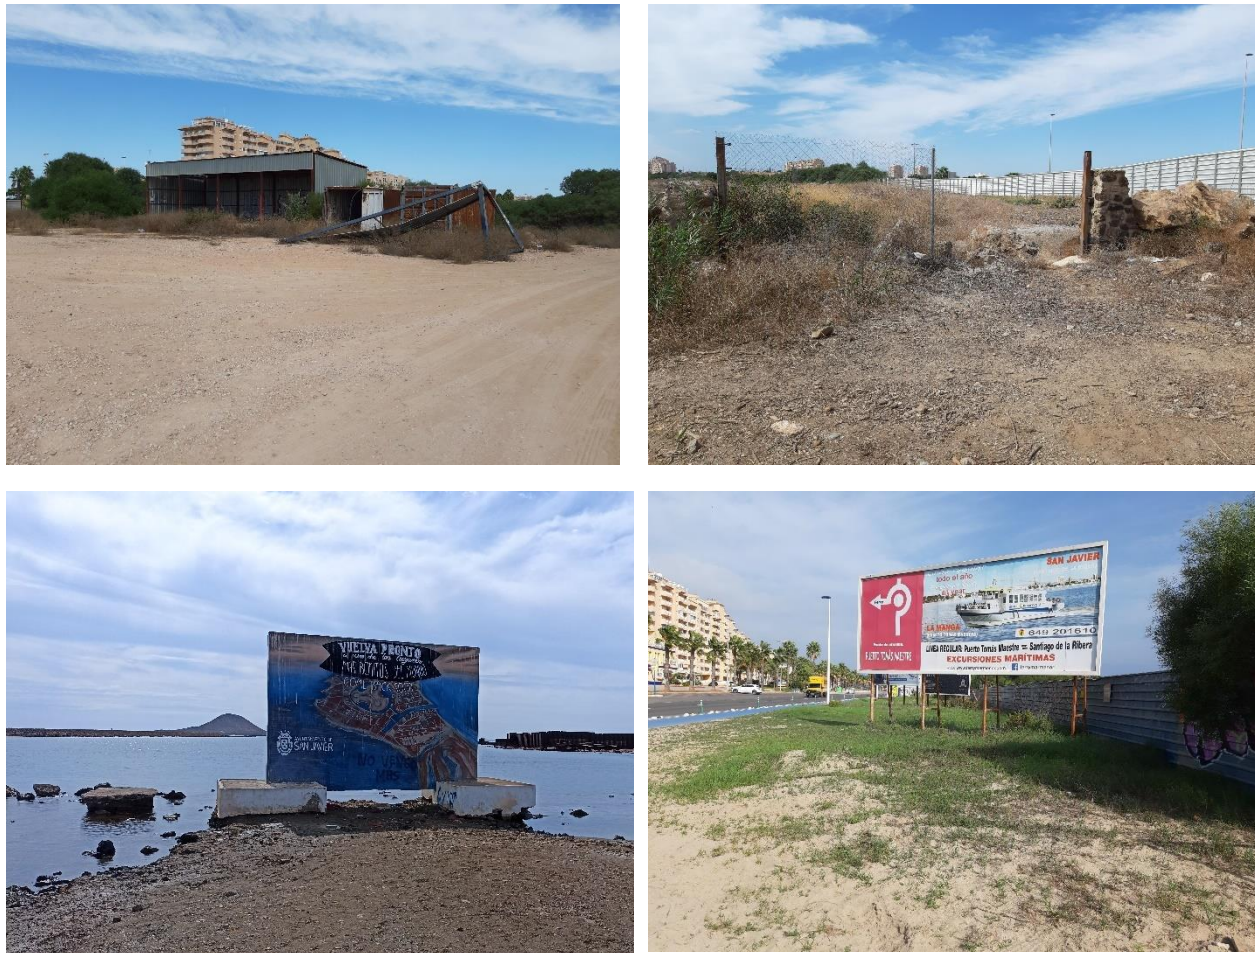
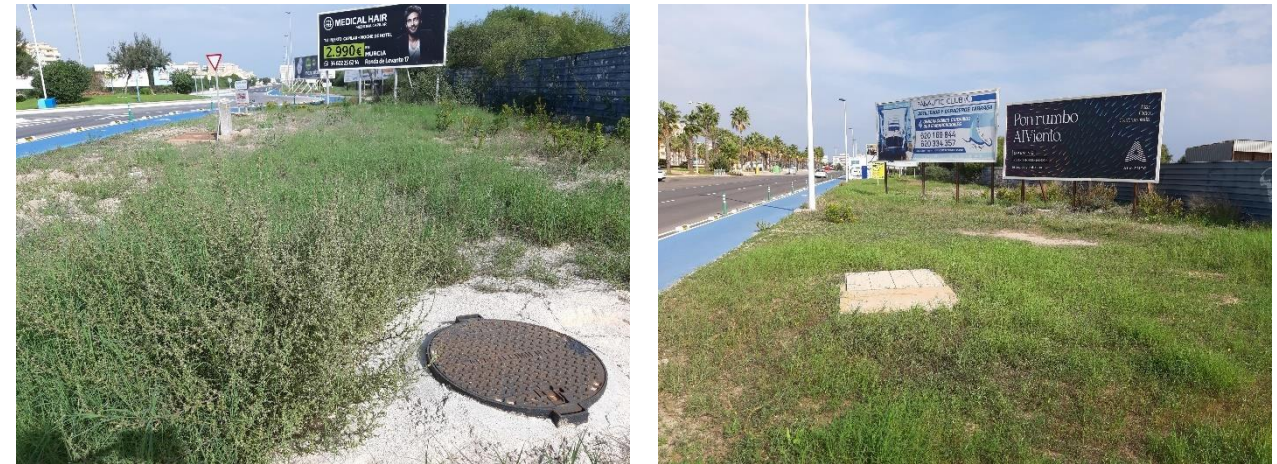
- Murete existente
- Presencia de resto de escollera de gran tamaño en zonas de la playa.
- Antiguos hitos de deslinde de zona marítimo-terrestre.

Figura 7 Fotografías de instalaciones existentes en el ámbito de las obras

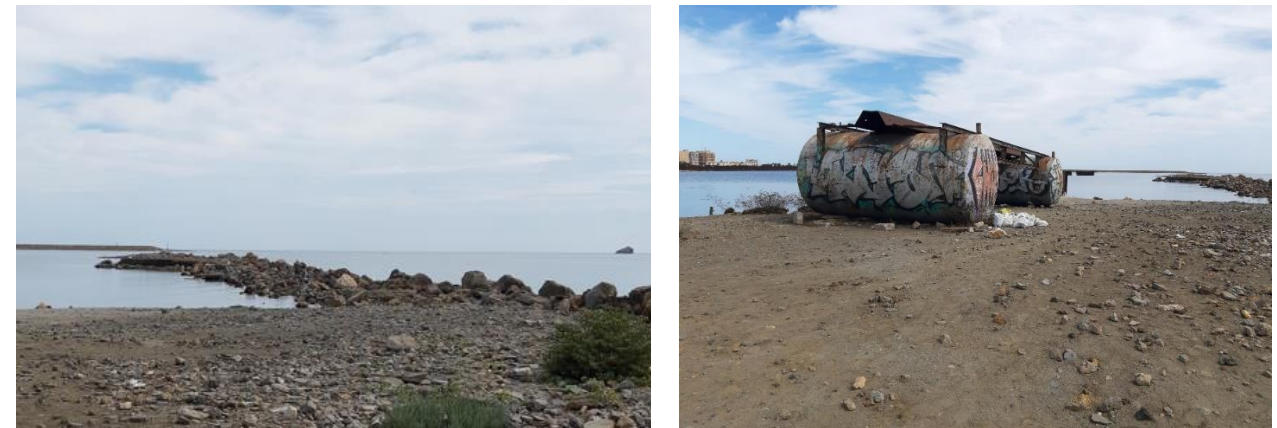
En cuanto al espigón situado al Sur de la Caleta del Estacio se ha observado que el mismo se encuentra en mal estado, existiendo socavones y material disgregado y presencia de escombros, así como resto de basuras y enseres, como se puede apreciar en las imágenes que se adjuntan.

Figura 8 Fotografías de la zona del Espigón Sur

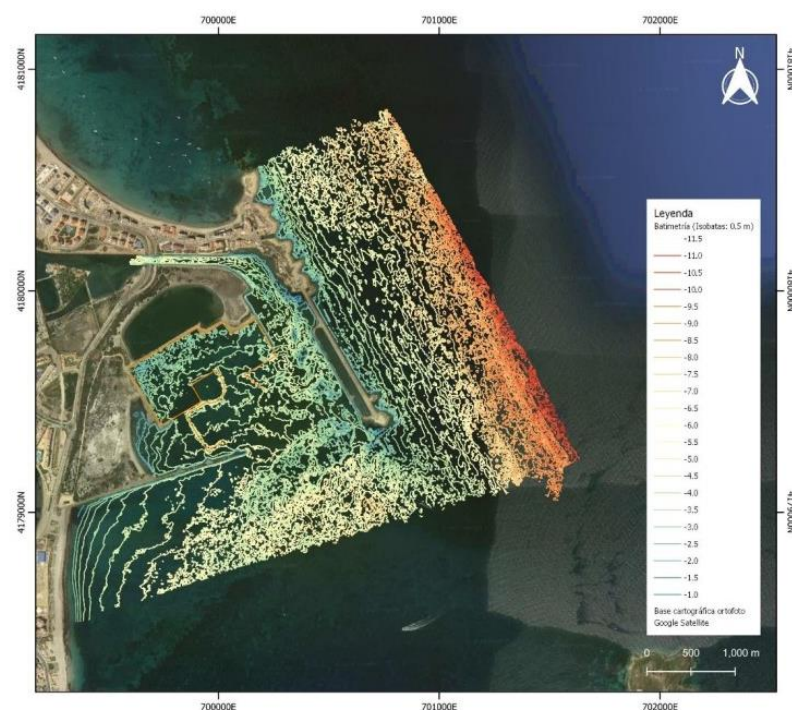
El plano generado con la batimetría consiste en un plano de curvas de isobatas de equidistancia 0.5 m y un Modelo Digital del Terreno (MDT) los cuales se detallan a continuación.

Figura 14 Mapa de isobatas (batimetría)

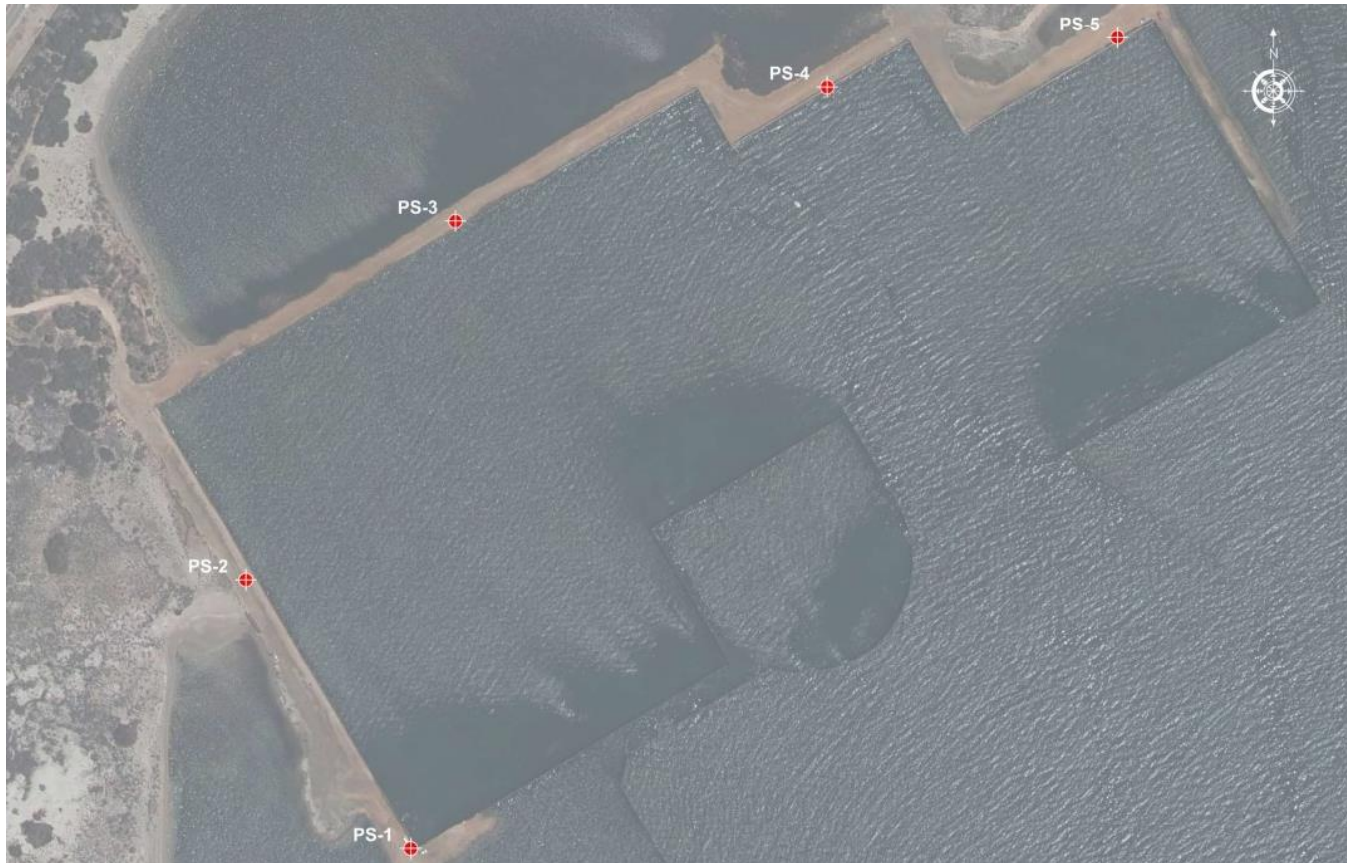
En los rellenos de las tablestacas se han ejecutado cinco (5) ensayos de Sísmica Paralela, SP-1 a SP-5, en cinco sondeos mecánicos, habilitados específicamente para la realización de estos ensayos. La profundidad útil alcanzada en este estudio es de 13,0 metros para el ensayo SP-1, 10,5 metros para los ensayos SP-2 y SP-3, 11,75 metros para el ensayo SP-4 y 12,5 metros para el ensayo SP-5.

Figura 16. Ubicación sondeos realizados

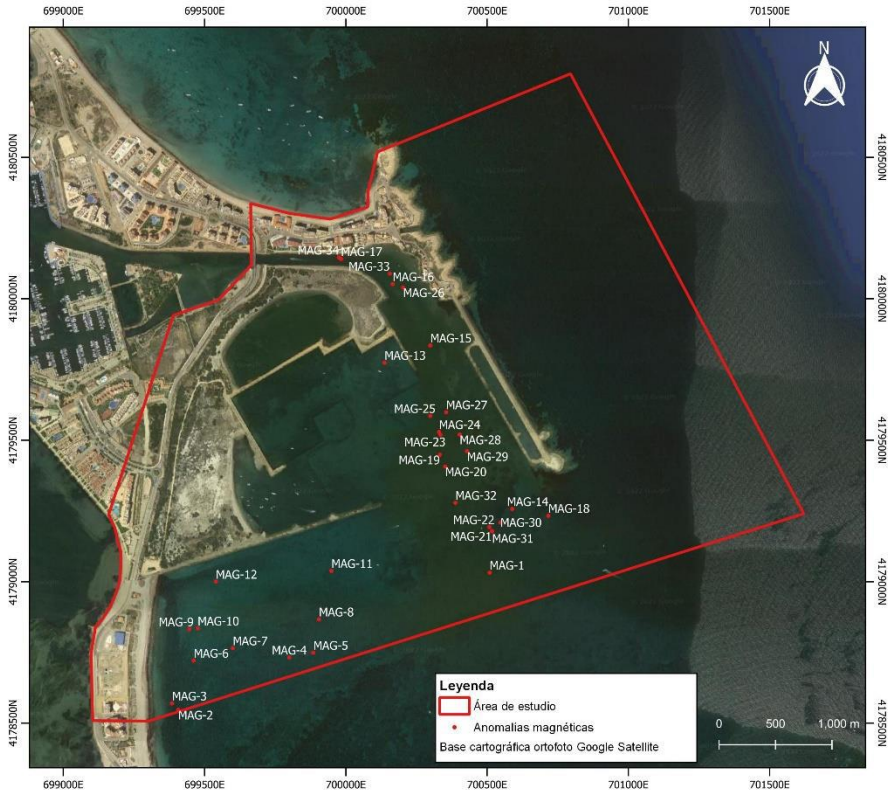
- Prospección magnetotérmica: Se han localizado un total de 34 puntos de interés magnetométrico, los cuales se muestran en la ilustración siguiente.

Figura 20. Ubicación de las anomalías magnéticas detectadas (UTM ETRS89 H30) (Fuente: Oceansnell)

La mayoría de estos puntos se localizan en la zona de tablestacado y canal de acceso a Tomás Maestre provocando una gran perturbación del campo magnético debido a la presencia de estructuras férricas.

Por el contrario, la prospección con magnetómetro, sí que ha identificado 34 puntos de interés donde se han detectado anomalías magnéticas, 10 de las cuales coinciden además con líneas de perfilador de fondos. Estos puntos podrían considerarse zonas de interés arqueológico de cara a futuras inspecciones. Destaca que estas anomalías magnéticas, sobre todo en las localizadas en el interior de la dársena, pueden ser ocasionadas por elementos de naturaleza férrica procedentes del deterioro de las tablestacas. Por el contrario, las que se localizan fuera del recinto portuario y del ámbito de las obras son puntos de mayor interés de cara a una prospección arqueológica.

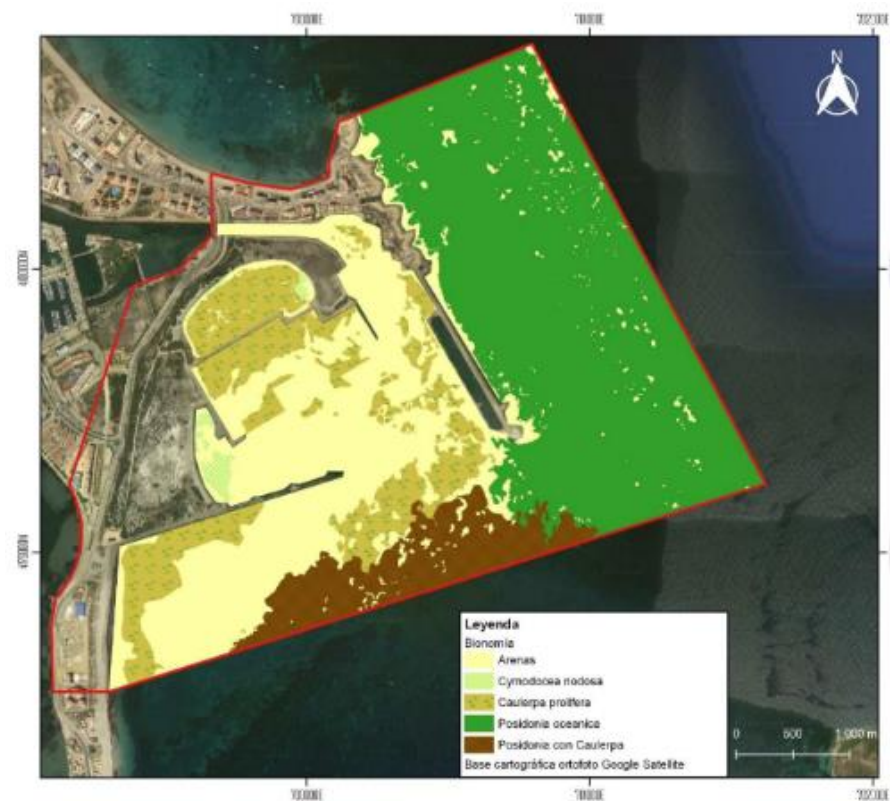
- Prospección geofísica mediante sonar de barrido lateral y vídeo submarino, a partir de la cual se obtuvo la cartografía bionómica del fondo marino, de la que se han podido detectar y delimitar las siguientes biocenosis marinas:
  - Arenas finas infralitorales bien calibradas.
  - Praderas de *Caulerpa prolifera*.
  - Praderas de *Cymodocea nodosa*.
  - Praderas de *Posidonia oceanica* en diferentes tipologías

Figura 24. Cartografía bionómica de la zona de estudio (UTM ETRS89 H30) (Fuente: Oceansnell)

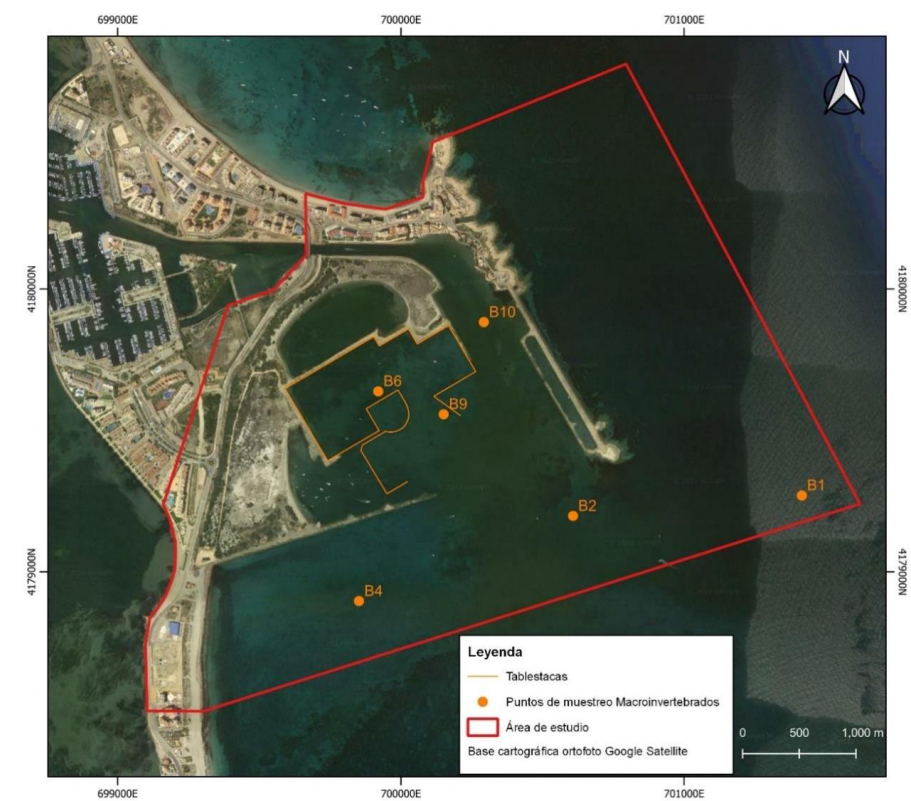
Los resultados de los análisis taxonómicos de macroinvertebrados bentónicos, realizados para la caracterización de las **comunidades bentónicas de sustratos blandos**, muestran unos valores de estadísticos descriptivos normales. La aplicación del índice MEDOCC indica que el **estado ecológico de la zona es, en general, bueno** (excepto en la muestra B2 en la que el estado ecológico es moderado). Todas las muestras obtenidas pertenecen a la **Biocenosis Arenas Infralitorales Finas Bien Calibradas**.

Figura 25. Ubicación de las estaciones de muestreo para Macrofauna (UTM ETRS89 H30) (Fuente: Oceansnell)

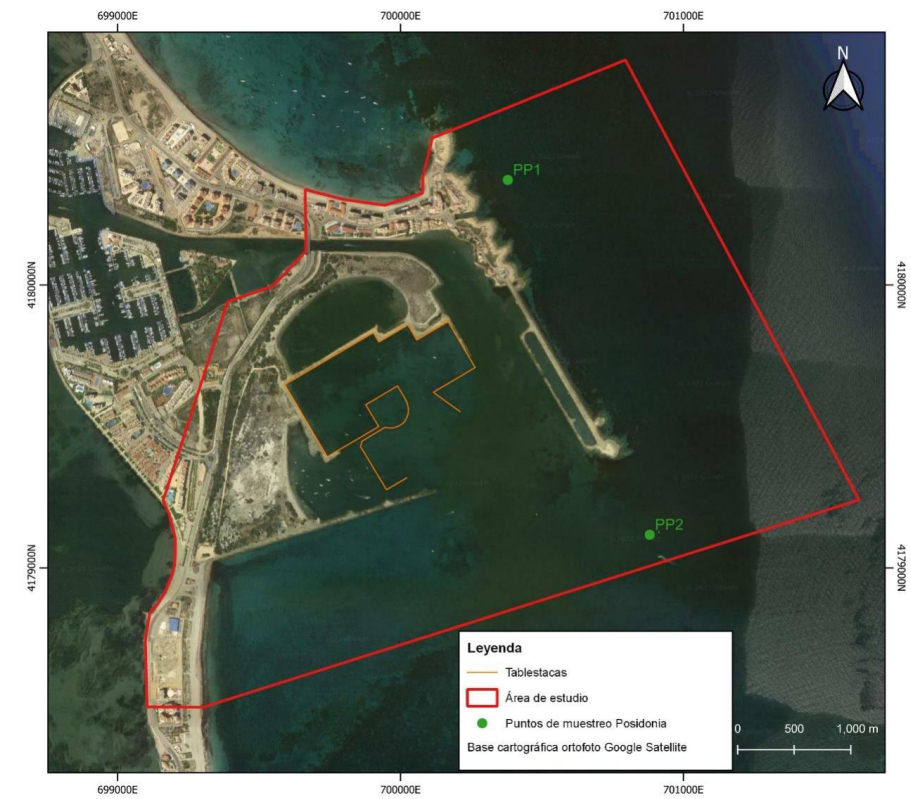
A partir de los datos obtenidos se puede concluir que **la pradera de *Posidonia oceanica* está en un estado de conservación Desfavorable-inadecuado**.

Figura 27. Ubicación de las estaciones de muestreo para *Posidonia oceanica* (UTM ETRS89 H30)

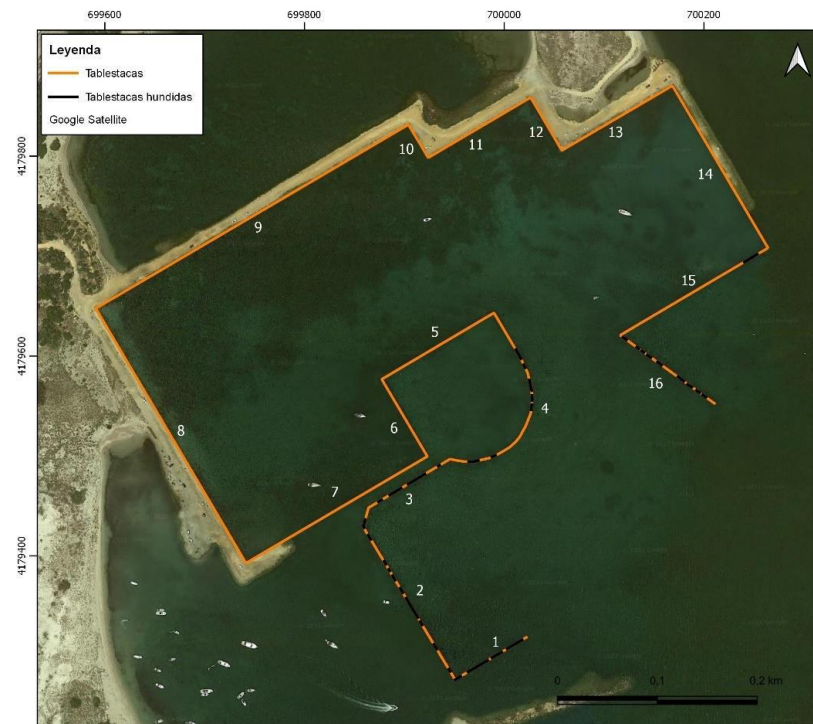
En general todas las tablestacas se encuentran en un estado deteriorado, especialmente las ubicadas en zonas menos protegidas (Secciones 1, 2, 3, 4, 15 y 16). En estas mismas secciones se encuentran muchos fragmentos rotos y hundidos. En la ilustración siguiente se muestran las secciones de las tablestacas inspeccionadas

Figura 28. Inspección submarina (UTM ETRS89 H30) de las diferentes secciones de estudio (Fuente: Oceansnell)

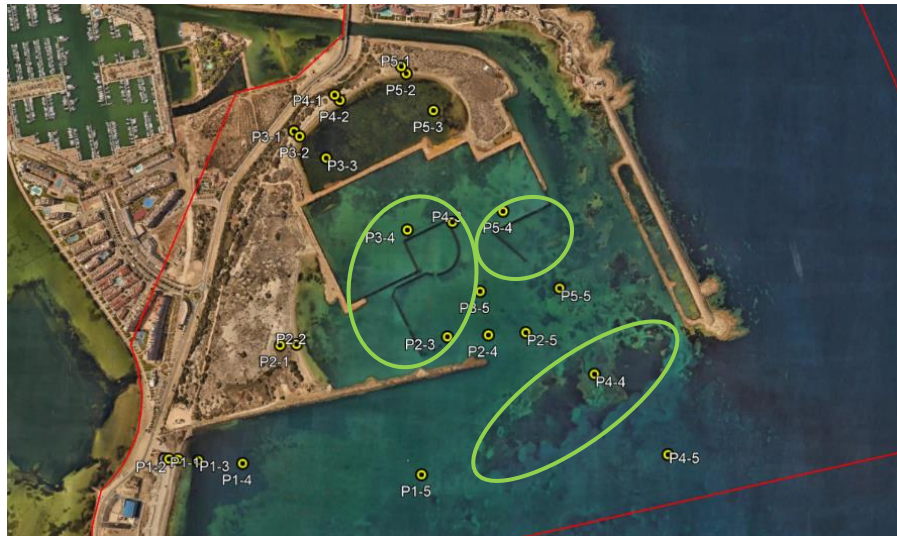
Por otra parte, y en cuanto a los parámetros químicos analizados, se aprecia que las muestras de los puntos P2-3, P3-4 y P5-4 superan las concentraciones límite de Cadmio y Plomo, así como el porcentaje aceptable de Carbono Orgánico Total. Junto a éstas, es preciso indicar que las muestras de los puntos P4-3 y P4-4 no cumple el porcentaje de Carbono Orgánico Total aceptable, ya que superan el 1% del total.

Como se puede apreciar en la imagen siguiente, los puntos de muestreo donde se superan las concentraciones límite de alguno de los parámetros químicos establecidos en el art. 14 de la instrucción técnica, son los que se encuentran más próximos a las tablestacas abandonadas y muy deterioradas, mientras que en el punto de muestreo P4.4 donde no cumple el porcentaje de Carbono Orgánico Total aceptable, se observa la existencia de praderas de vegetación subacuática.

Figura 29. Ubicación de los puntos de muestreo y áreas que no cumplen la concentración límite de alguno de los parámetros químicos analizados

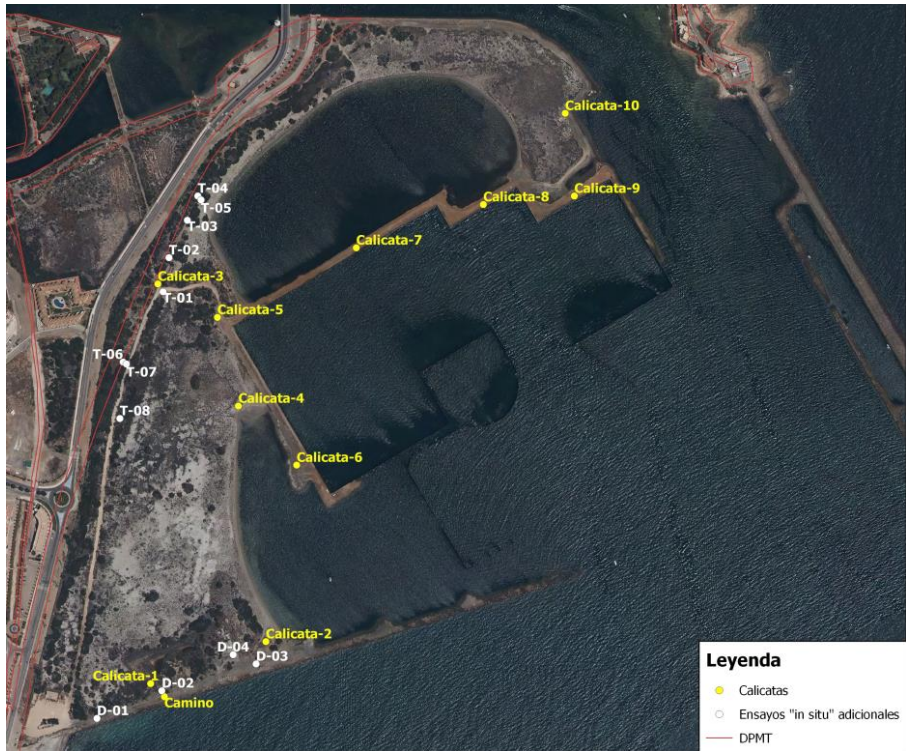
Figura 31. Ubicación de las calicatas realizadas y puntos de muestreo "in situ" realizados en el ámbito de estudio

Por otra parte, resulta necesario caracterizar el material del relleno presente ya que el proyecto contempla su retirada y transporte a vertedero autorizado. En cuanto a la caracterización del material de relleno presente tanto en el trasdós de las tablestacas, como en la superficie terrestre de la Caleta del Estacio, se ha llevado a cabo un levantamiento estratigráfico en cada una de las calicatas que se han realizado en diferentes zonas del ámbito de estudio. En la ilustración siguiente se muestra la ubicación de las calicatas realizadas y de los puntos adicionales donde se han realizados ensayos "in situ" de metales pesados.

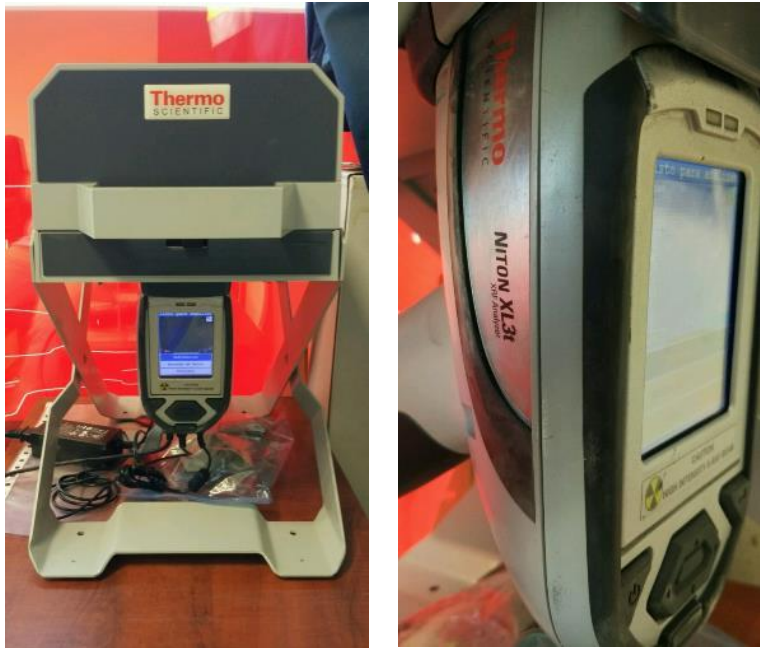
Figura 32. Equipo de medición XRF <sup>(2)</sup>

Estos ensayos “in situ” fueron realizados por la empresa TYP SA y para ello se utilizó un Espectrofotómetro de Rayos X para la medición de metales pesados y de un analizador portátil para medición de TPHs.

Para el control de nivel de metales pesados en dichos materiales de relleno, se ha empleado un equipo de medición XRF de la casa comercial “**Thermo scientific, modelo Nilton XL3t**” con número de serie 33558.

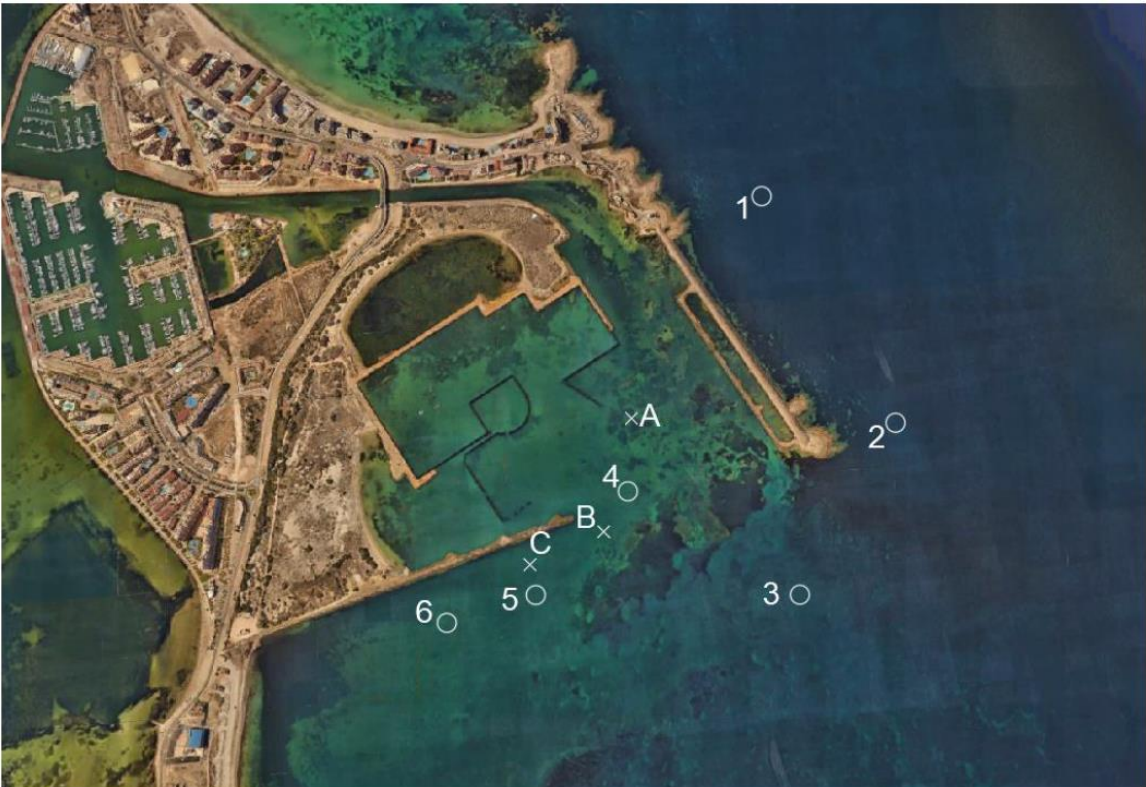
Figura 37. Puntos de control seleccionados 1-6 y A-C

Se ha seleccionado 9 puntos de control para reconstruir el oleaje una vez propagado: Seis (6) puntos para conocer el clima en la zona de estudio y adicionalmente tres más (A-C) considerando los puntos de difracción de las playas para la configuración actual y en caso de retroceder el contradique.

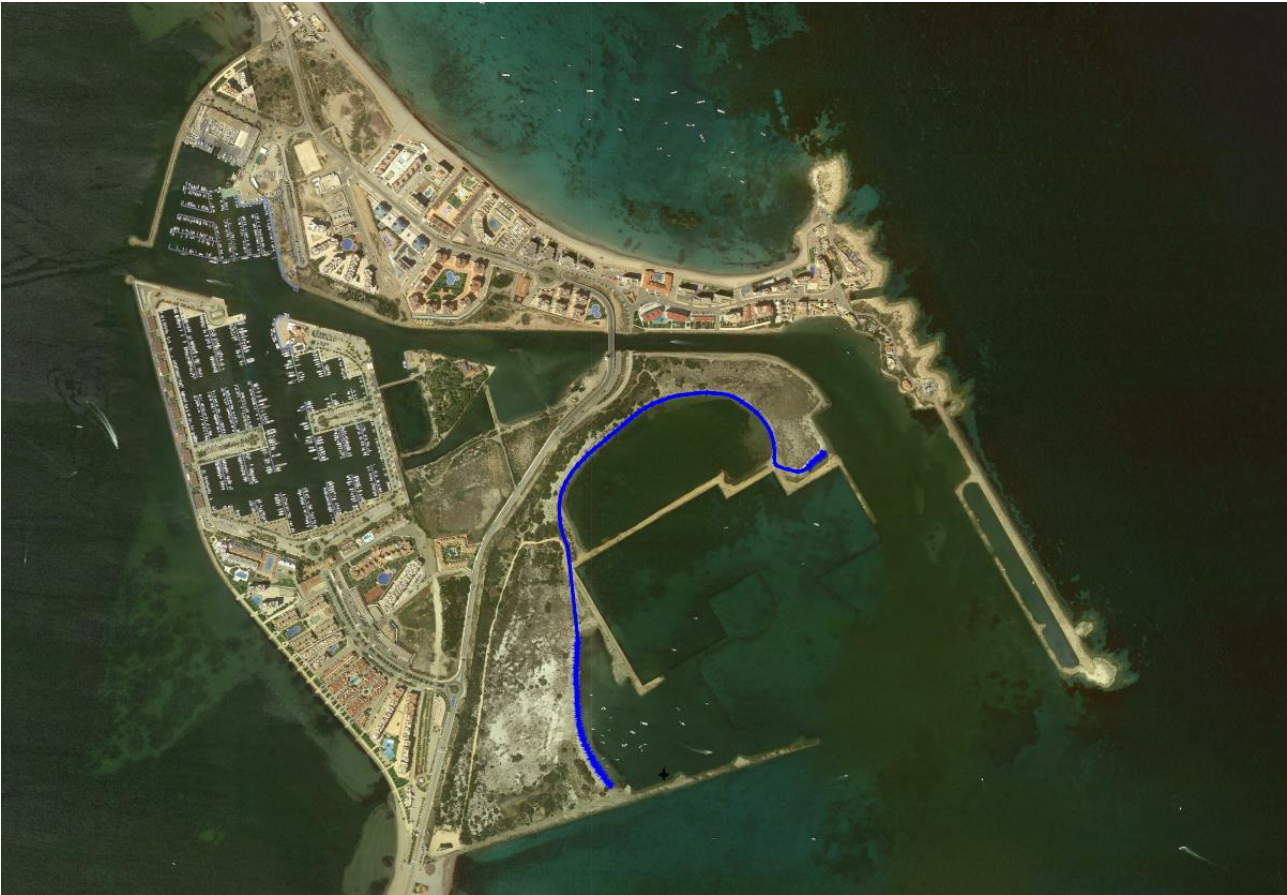
Figura 41: Forma en planta de la alternativa 1.0

A continuación, se muestran las formas en planta de la playa consideradas en cada alternativa y subalternativa analizada, teniendo en cuenta que la forma planta en equilibrio se corresponde a las alternativas 1.1 y 2.1. y que en el resto de subalternativas la planta en equilibrio se irá alcanzando mediante su evolución natural

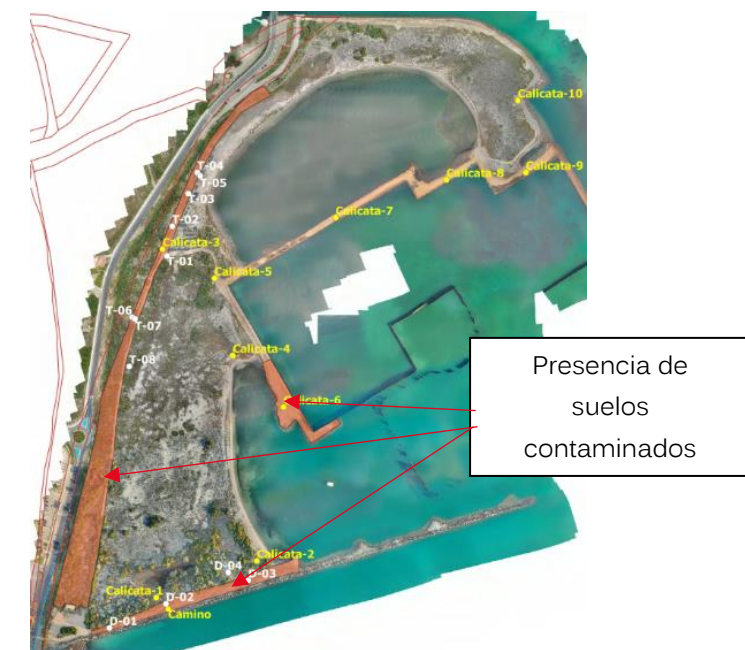
Figura 48. Áreas en las que se ha identificado la presencia de suelos contaminados

En la ilustración siguiente, se muestra el ámbito de las zonas donde se han identificado la presencia de dichos suelos contaminados, de acuerdo con los resultados obtenidos en los análisis en laboratorio y los ensayos “in situ” efectuados en la Caleta del Estacio.

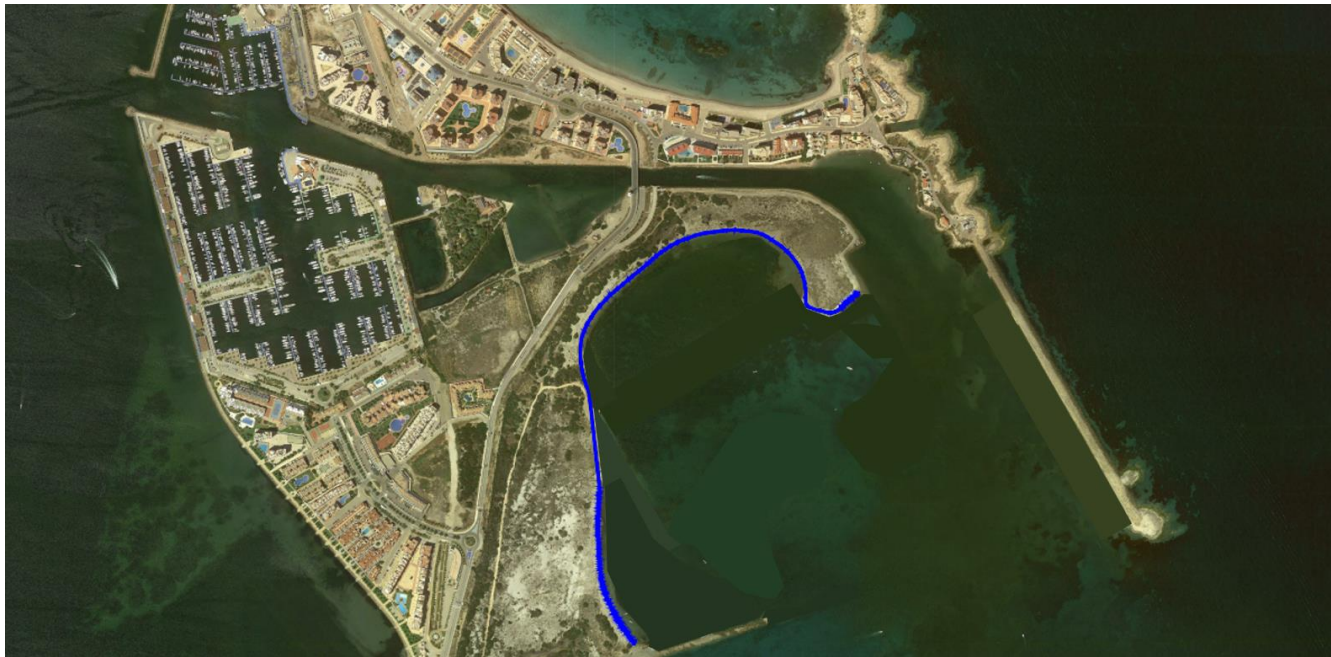
Figura 54. Alternativa seleccionada: Alternativa 2.0

Esta alternativa contempla la extracción de las tablestacas existentes en el interior de la Caleta del Estacio y la retirada de los rellenos asociados a ellas, el acortamiento o retranqueo en 200 m de longitud del espigón sur así como el acondicionamiento y refuerzo de la traza del espigón que se mantiene, y el desmantelamiento del recinto interior del dique de Levante. Tras la retirada de las tablestacas, se propone mantener la planta actual de la playa y que la planta y perfil de equilibrio se alcance a través del efecto de las corrientes y el oleaje, usando el criterio de la evolución natural.

Asimismo, esta alternativa incluye los trabajos de restauración dunar indicados (eliminación de especies vegetales invasoras, revegetación dunar e instalación de captadores), la retirada de suelo contaminado presente en playa seca y en un tramo de relleno asociado a las tablestacas y la instalación de pasarelas elevadas de madera para tránsito peatonal.

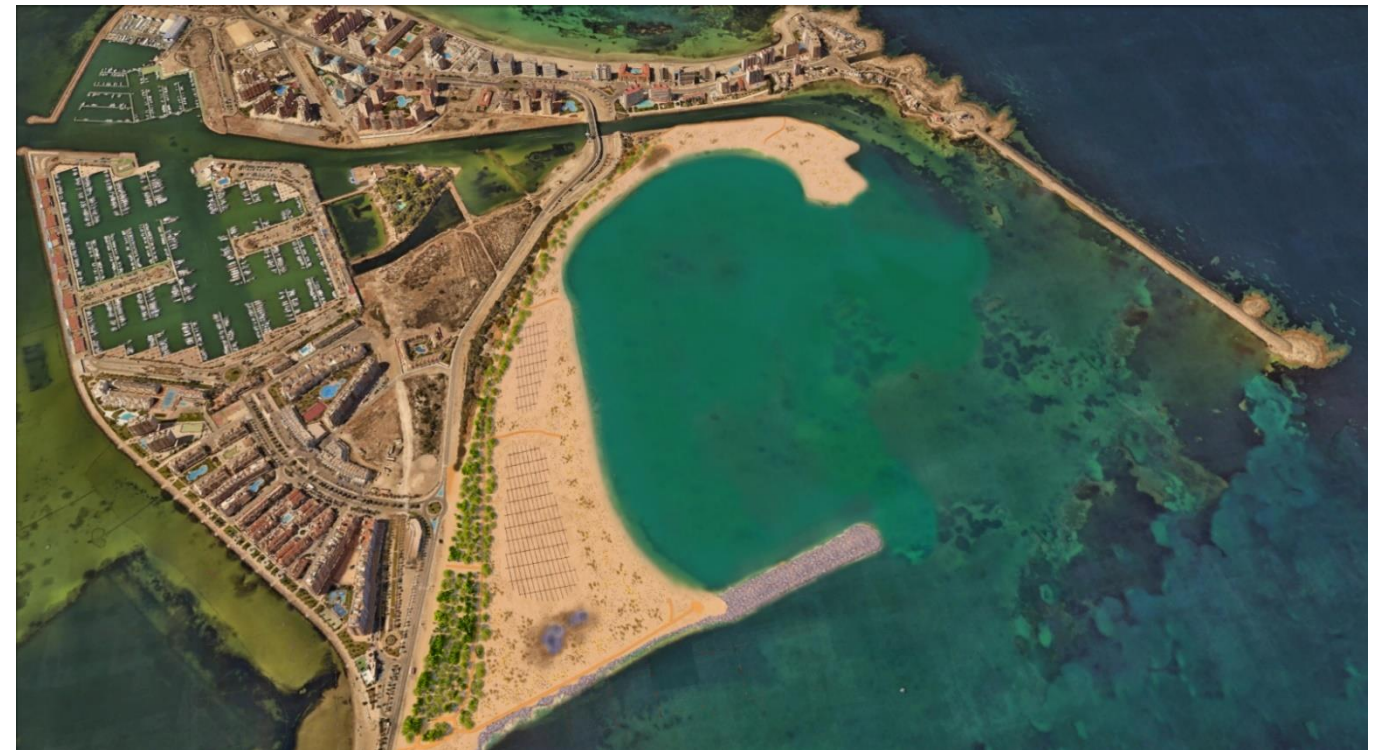
Figura 56 Imagen final objeto del proyecto alternativa seleccionada

Finalmente, cabe mencionar que la solución diseñada no tiene influencia en las playas situadas al sur ni al norte de la Caleta del Estacio, ya que las modificaciones se encuentran encajadas entre el contradique Sur y el dique de abrigo de la gola del Estacio.

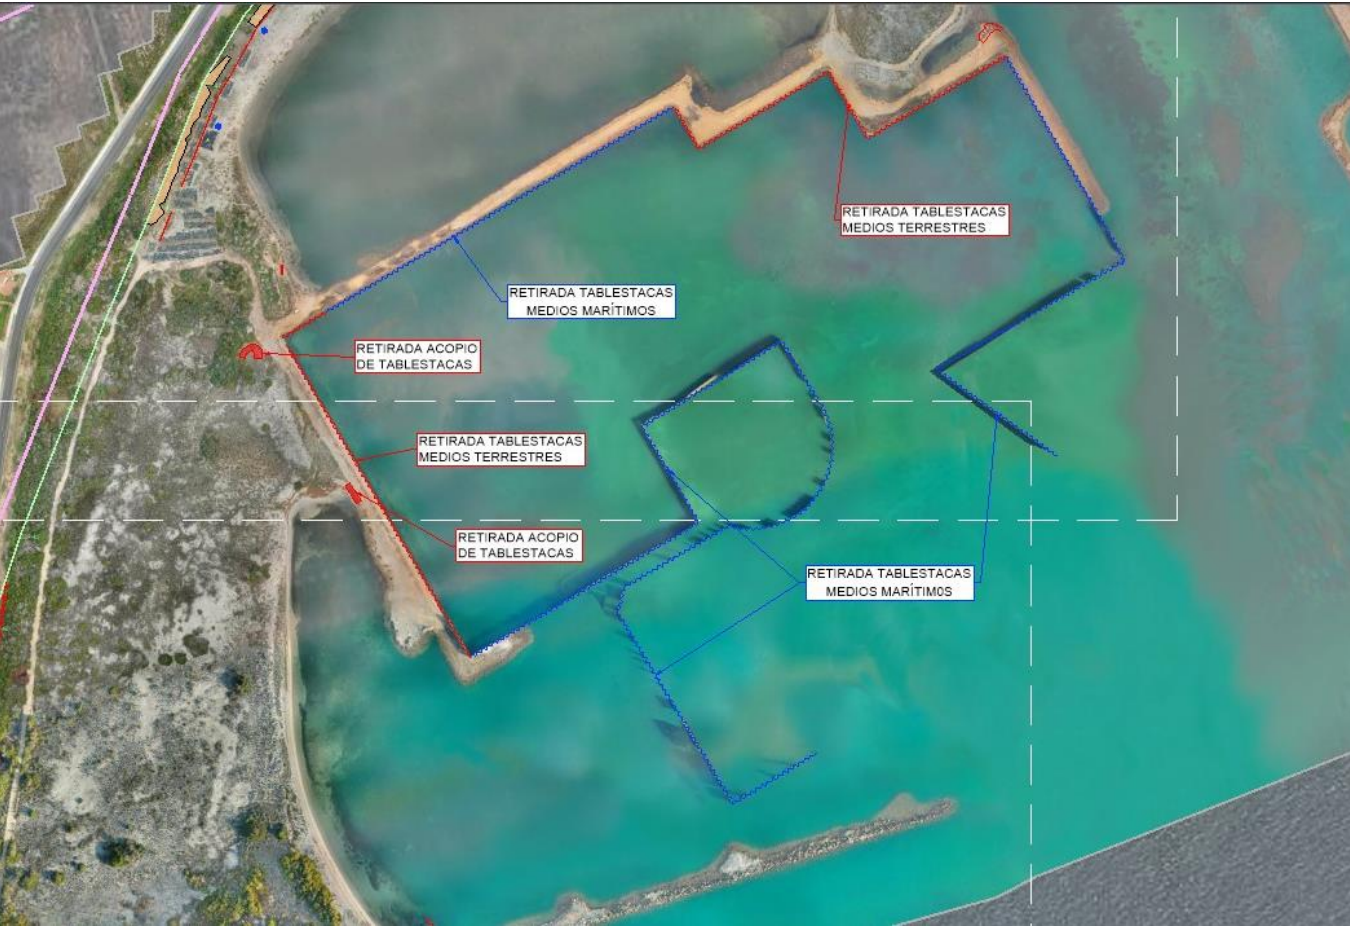
Figura 57. Tablestacado existente a retirar

Esta actuación supone la extracción de 1.824 m lineales de tablestacas por medios marinos y 700 m por medios terrestres, para lo cual será necesario el empleo de los siguientes medios en la ejecución de estos trabajos:

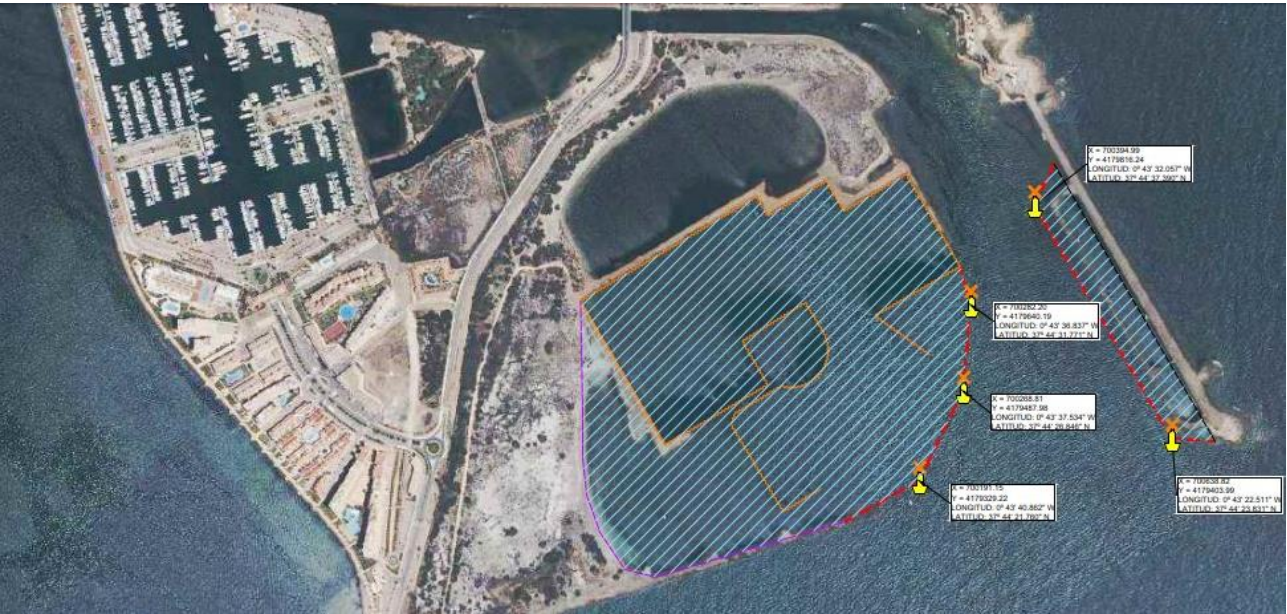
Figura 58. Señalización y balizamiento marítimo durante las obras

Para ello se seguirán las indicaciones del sistema de balizamiento marítimo (IALA-MBS) representado en la imagen que se adjunta.

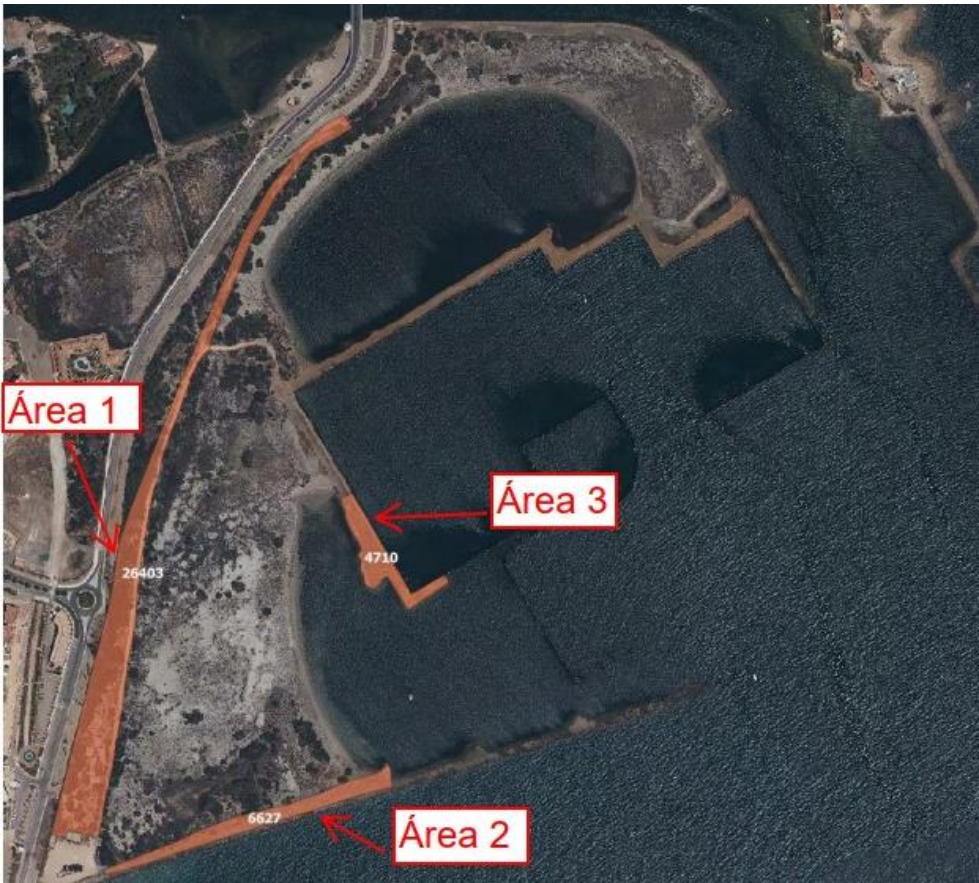
Figura 59 Suelos contaminados presentes en el ámbito de estudio

Por tanto y para evitar riesgos sobre la salud humana de los usuarios de la Caleta del Estacio, dichos suelos contaminados serán retirados hasta alcanzar la profundidad establecida en los estudios previos, consistente en su mayor parte en 0,70 m, excepto en el camino paralelo junto al dique sur que será de 1 m y en el trasdós de la tablestaca ubicada en el extremo sur de profundidad variable, tal y como se muestra en la imagen siguiente, en la que se indica también las superficies de dichas áreas (m2).

Esta actuación supone la retirada de 44.716,37 m3 de suelos contaminados que deberán ser gestionados por gestor autorizado de residuos, conforme a los criterios indicados en el apartado sobre caracterización de materiales de la presente Memoria.

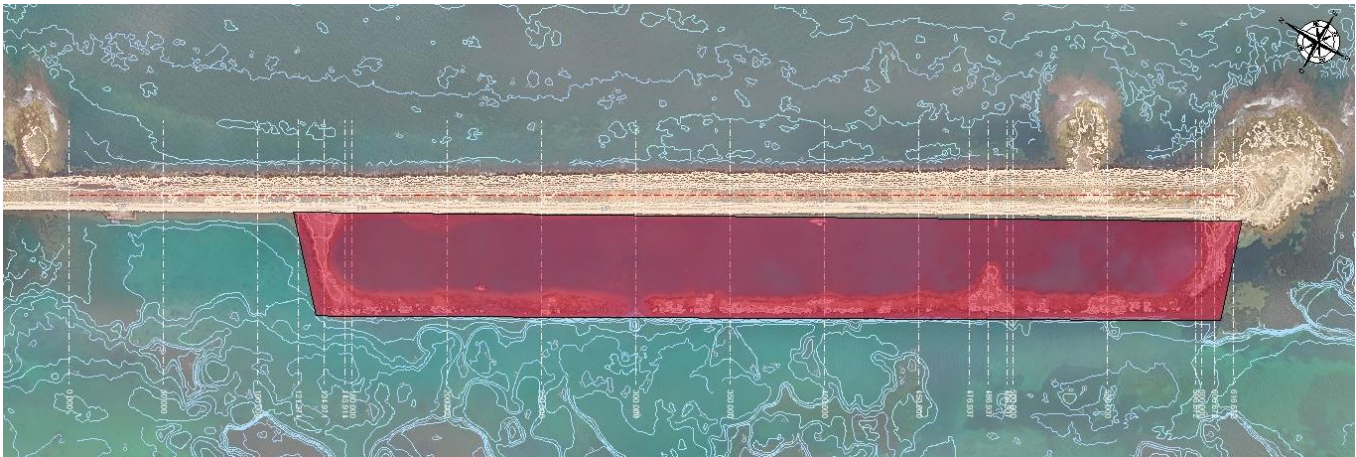
Esta actuación consiste en la retirada de 35.264,32 m<sup>3</sup> de rellenos de suelo formado por gravas, bolos de diverso tamaño y arenas cuyo transporte se ha de realizar por medios marinos. En el Anejo 10: “Procedimiento constructivo” se detalla el procedimiento de retirada de este recinto.

Figura 60 Zona junto al dique de Levante a retirar
