*MEMORIA*

Documento	MEMORIA
Proyecto	PROYECTO DE RETIRADA DE INSTALACIONES DE PUERTO MAYOR Y RECUPERACIÓN AMBIENTAL DEL ESPACIO OCUPADO POR LAS MISMAS, EN EL T.M. DE SAN JAVIER (MURCIA)
Código	CP9370-PC-SR-HE-MEMORIA-000000-D06.docx
Autores:	Firmado: RZT
	Fecha: 19/06/2025
Verificado	Firmado: FBA
	Fecha: 19/06/2025
Destinatario	
Notas

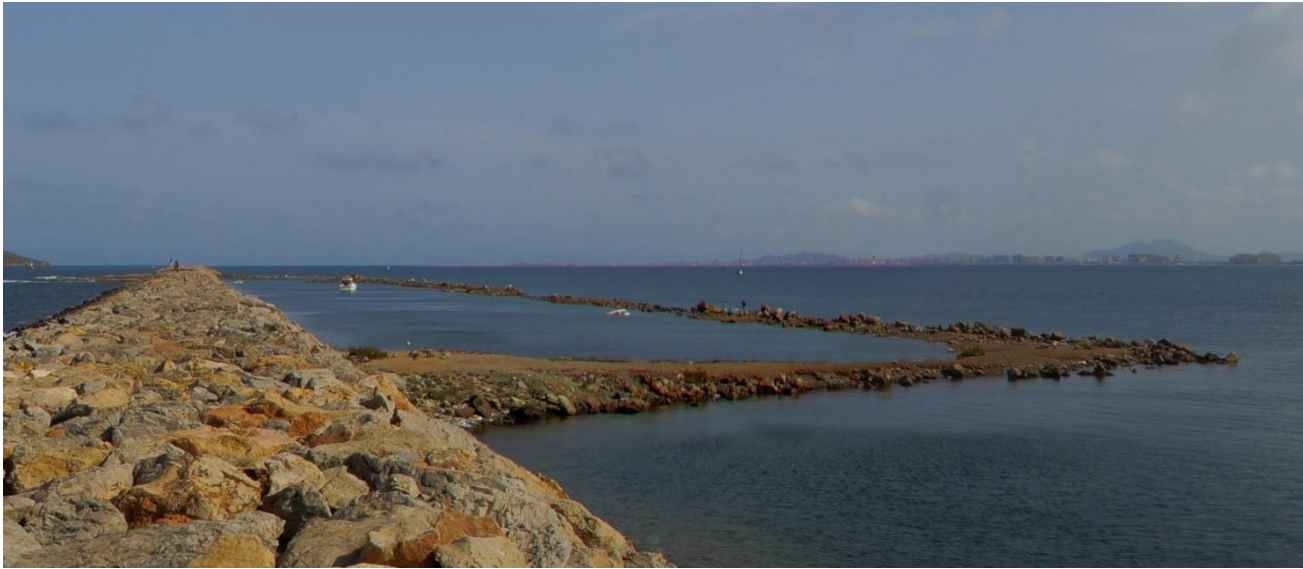
Figura 61 Fotografía de la Zona junto al dique de Levante a retirar

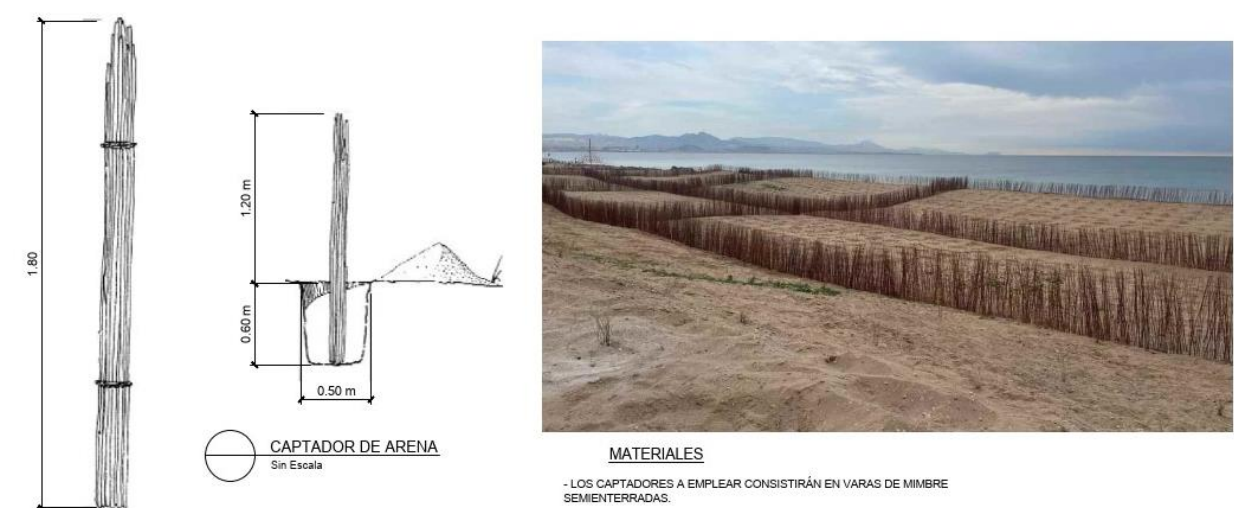
En primer lugar, se dispondrán las hileras orientadas paralelamente a la línea de la costa, separadas entre sí entre 8 metros, y otras perpendicularmente a éstas, separadas entre sí por unos 20 metros. Las varas de 1,80 metros de longitud se han hincado verticalmente en el suelo, enterrando 0,60, dejando en consecuencia una altura con respecto al suelo de 1,20 metros.

Las hileras perpendiculares a la línea de la costa unen las hileras horizontales. No obstante, se han partido en el centro, utilizando dos tiras separadas entre sí 1,5 metros, de forma que cuando lleguen al centro de la hilera se solapen 0,5 o 1 metro, manteniendo la función de captadores y retenedores, y permitiendo acceder de una cuadrícula a otra para realizar la plantación.

Figura 63. Captadores pasivos a instalar

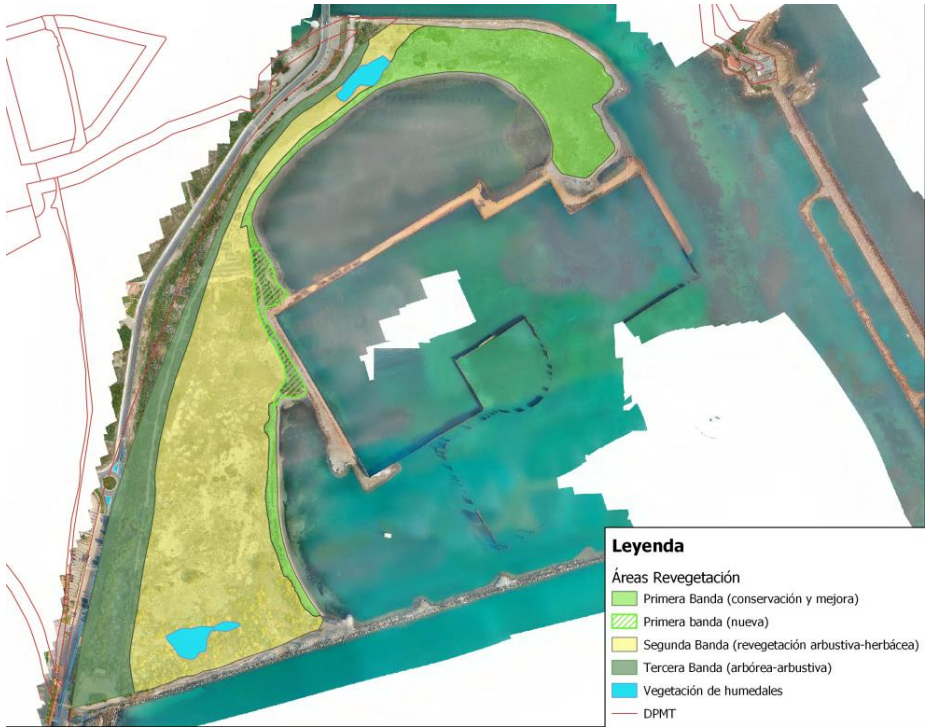
Se realizarán plantaciones de especies vegetales características de los sistemas dunares presentes en esta zona y sus inmediaciones.

Figura 64. Diferentes áreas a revegetar en la Caleta del Estacio

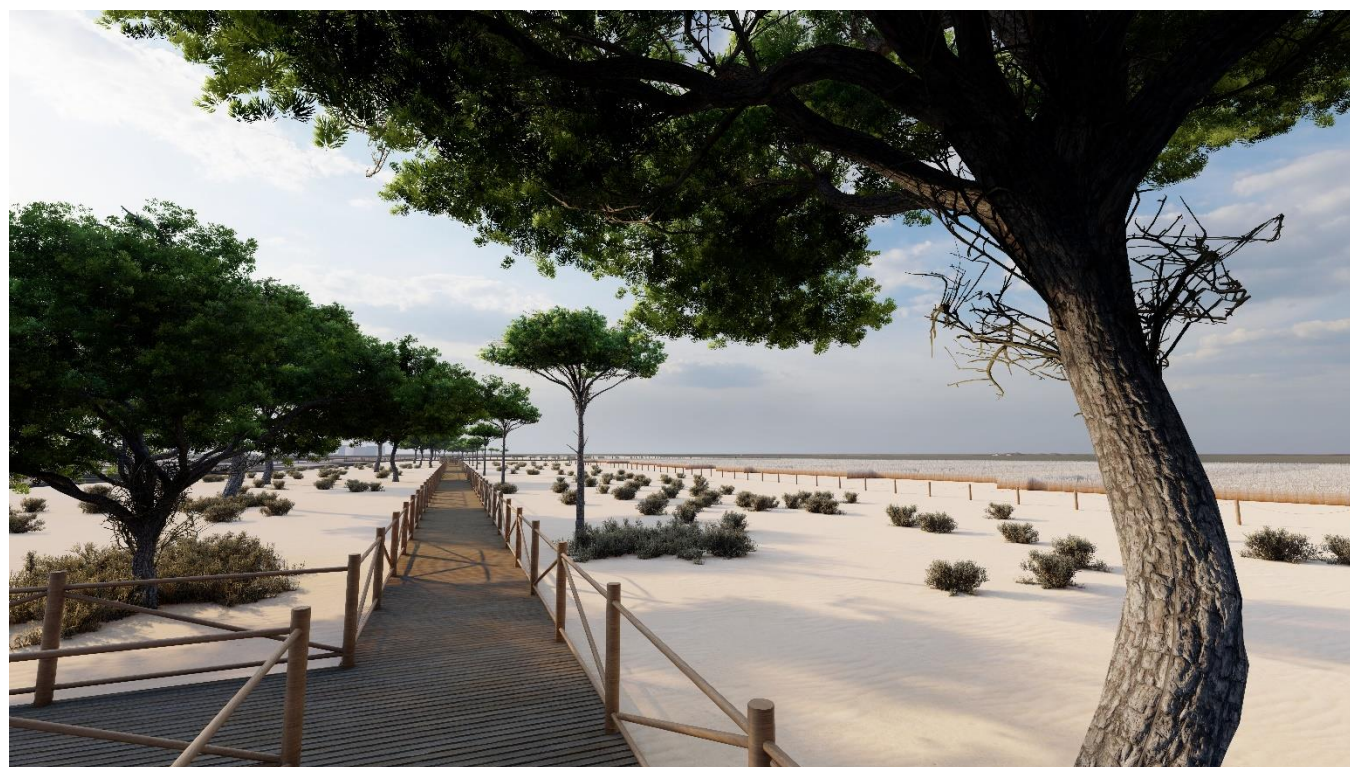
Figura 67. Imagen final pasarela elevada y revegetación
