# SEDIMENTOS, DINÁMICA FLUVIAL E IMPACTOS EN EL CURSO BAJO DEL RÍO GÁLLEGO Y EN EL EBRO URBANO DE ZARAGOZA

Dossier de la salida de campo (16/11/2023)

## I Jornadas de Morfodinámica Fluvial y Observatorio de Sedimentos en Ríos

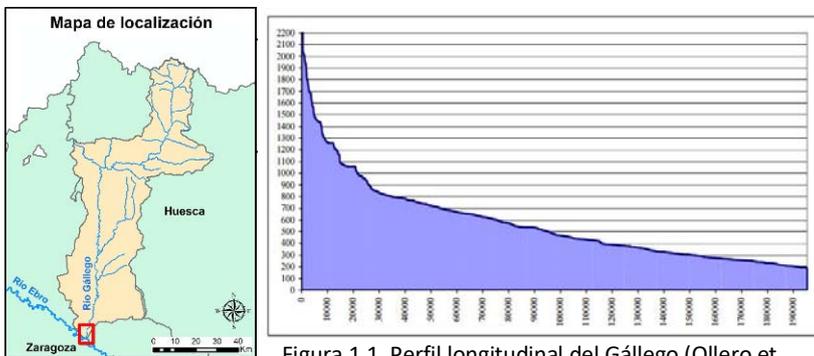
Figura 1.1. Perfil longitudinal del Gállego (Ollero et al., 2004)

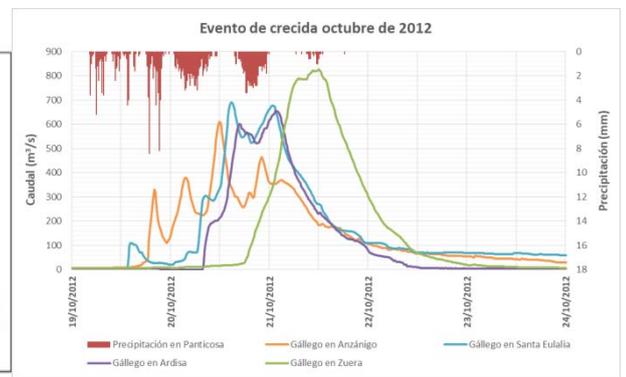
Figura 1.2. Crecida del Gállego: octubre de 2012 (Duarte, 2017)

El río Gállego es uno de los afluentes pirenaicos del Ebro. Su cuenca, estrecha y alargada, alcanza una superficie de unos 4.000 km<sup>2</sup> y su curso fluvial una longitud de 200 km. En su cabecera presenta algunas cumbres por encima de los 3.000 msnm. En sus cursos alto y medio cuenta con diferentes embalses (Lanuzza, Búbal, La Peña, Ardisa con su derivación a Sotonera, y el futuro de Almudévar) que alteran notablemente su funcionamiento hidrológico. El curso bajo del Gállego destaca por mantener una pendiente elevada del 0,35% (Fig. 1.1) a pesar de circular por el centro de la Depresión del Ebro. Su caudal está muy alterado y reducido por grandes consumos de regadío (Monegros) además de derivaciones de 4 grandes acequias en su curso bajo. El resultado es que en su desembocadura aporta al Ebro solo un tercio (unos 10 m<sup>3</sup>/s de media) del caudal que correspondería de forma natural, circulando la mayor parte del año un caudal ecológico de solo 2 m<sup>3</sup>/s. La mayor crecida registrada en el siglo XXI fue la de octubre de 2012 (Fig. 1.2), superando los 800 m<sup>3</sup>/s de caudal punta en el aforo de Zuera.

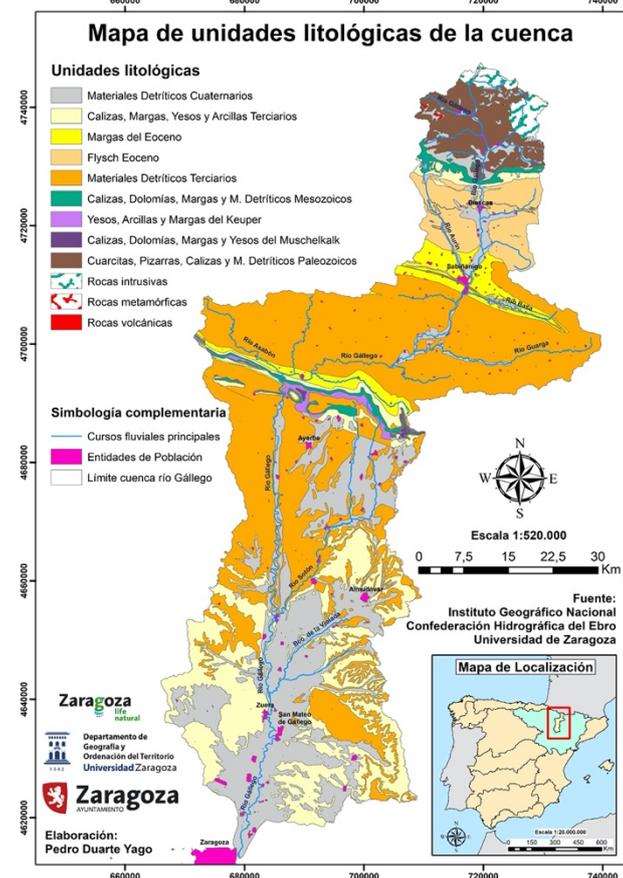
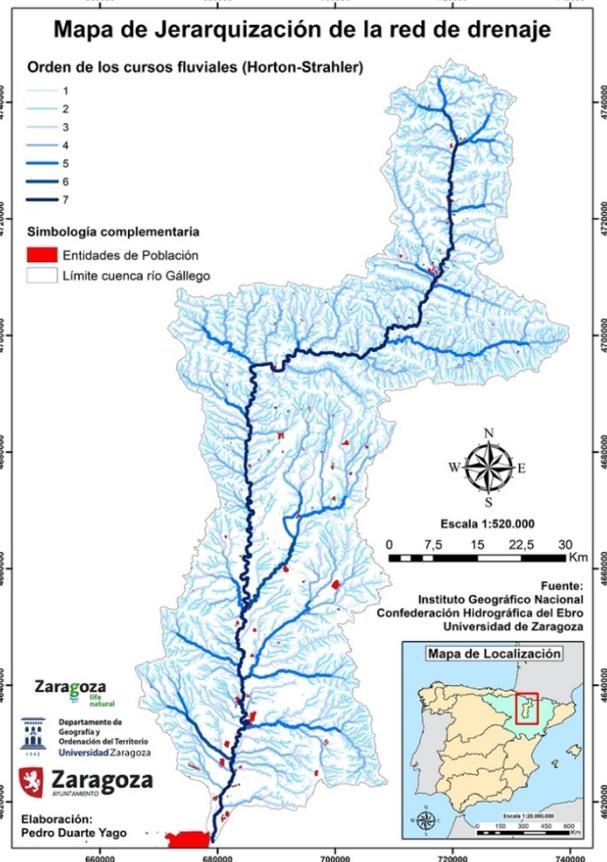
Figuras 1.3 y 1.4. Mapas de unidades litológicas y de jerarquización de la red de drenaje de la cuenca del Gállego (Duarte, 2017)

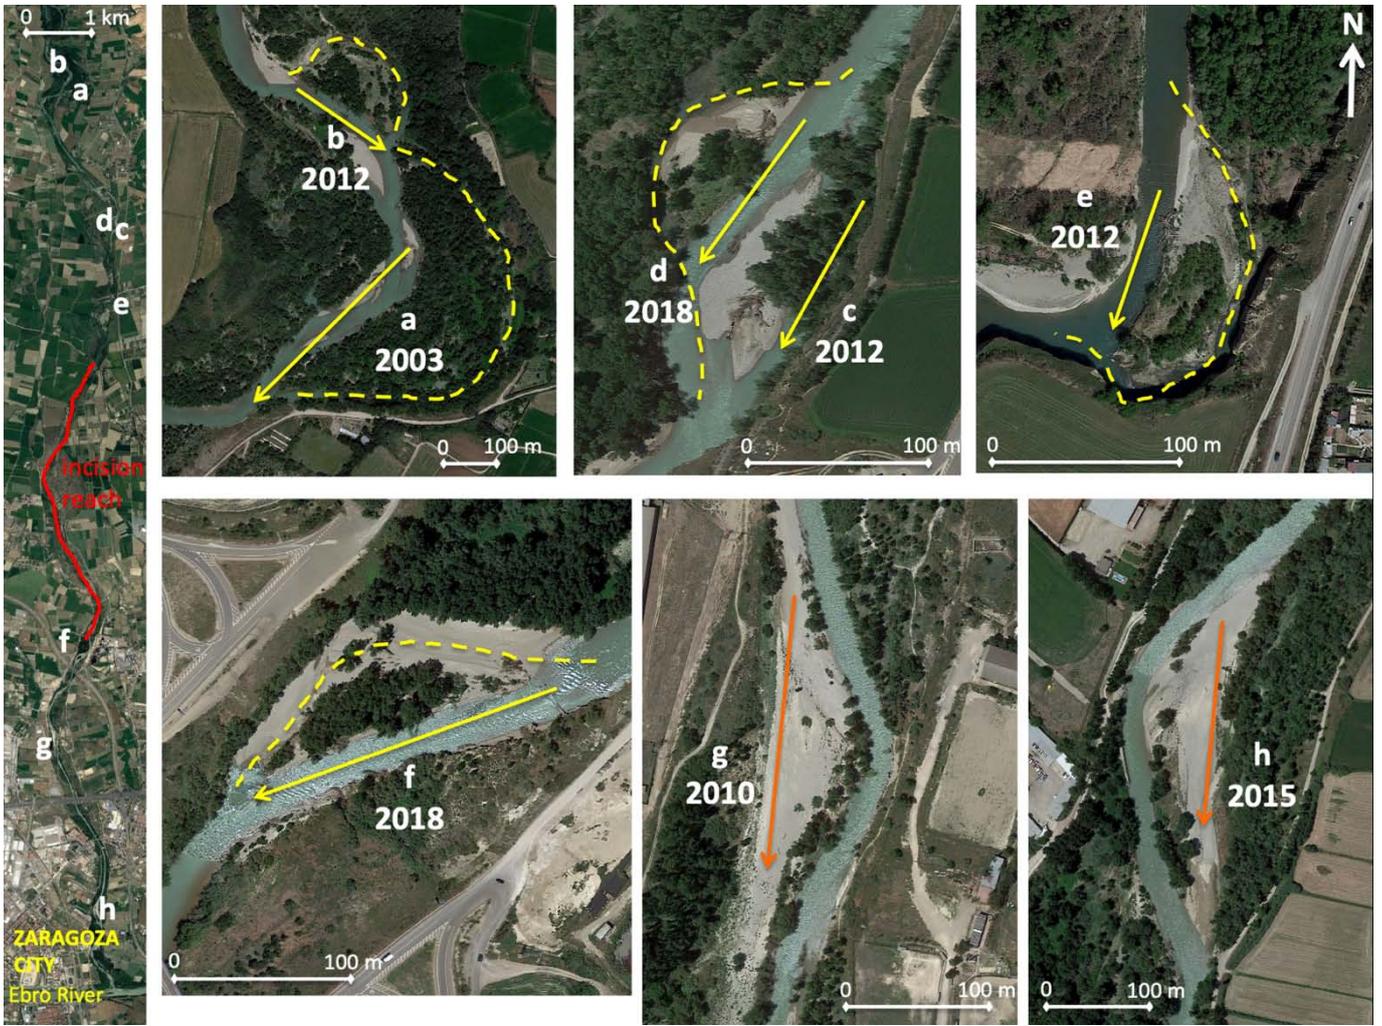
Figura 1.5. Diferentes cortas de meandro registradas en el curso bajo del Gállego en el siglo XXI (elaboración propia)

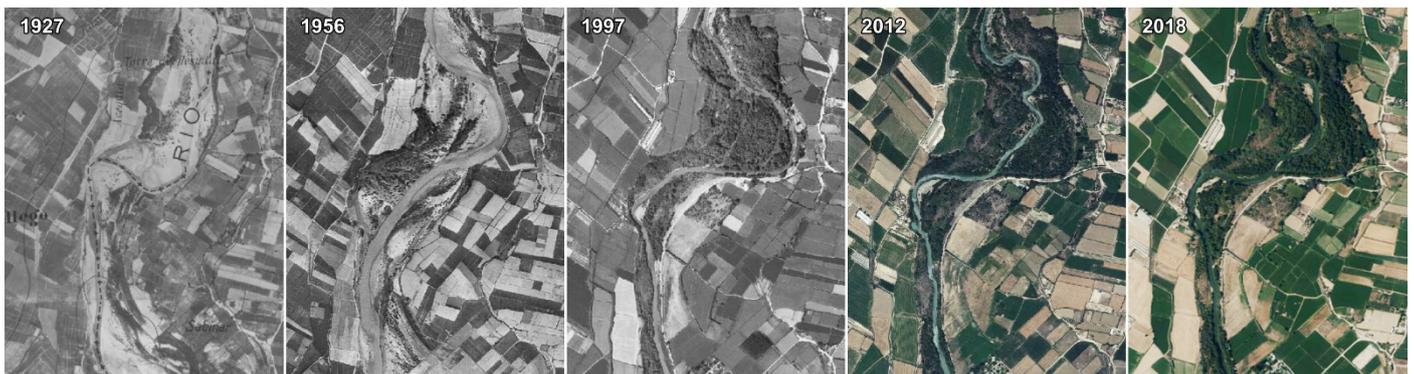
Figura 2.1. Evolución del tramo del río Gállego entre 1927 y 2018 (vuelos CHE 1927, Gob. Aragón 1956, IGN 1997, 2012 y 2018). Las ortofotos están orientadas al norte. La dirección del flujo del Gállego es de norte a sur.

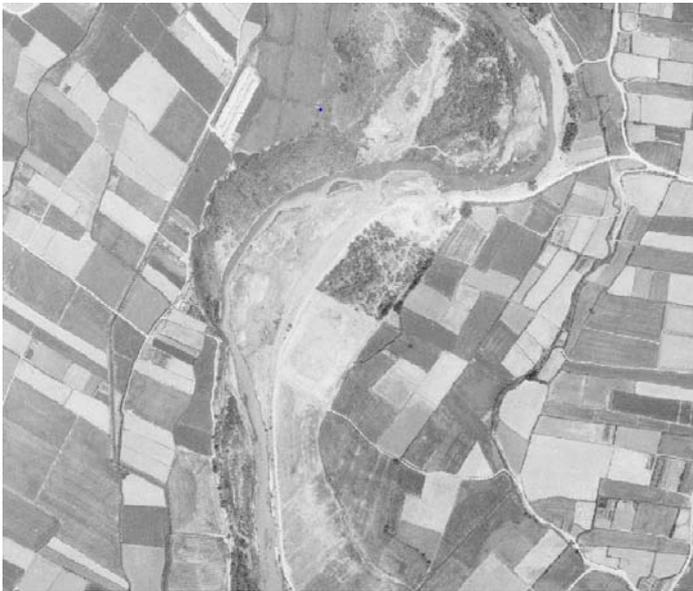
Figura 2.2. Construcción de defensa en la orilla izquierda del río (vuelo IGN 1973-1986).

En los archivos de la CHE existen varias referencias a intentos de contención de esta movilidad fluvial mediante la construcción de diques y espigones. En el meandro de "El Madrazo", durante las obras de construcción del dique de defensa de la margen izquierda del río, entre los años 1984-1988, se cerró artificialmente la entrada al brazo del río situado más próximo a la nueva defensa. Esta circunstancia favoreció la tendencia natural del meandro a crecer hacia la ribera derecha.

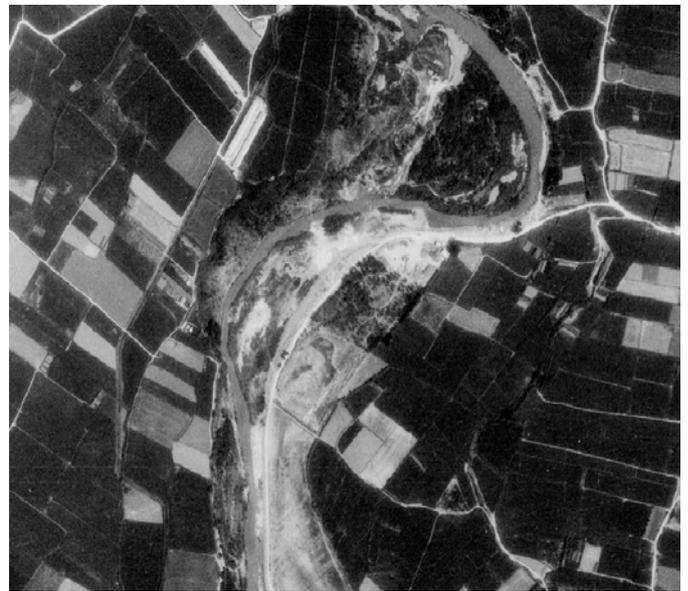
Figura 2.3. Construcción de defensa en la orilla izquierda del río (vuelo IGN del 20 de agosto de 1984).

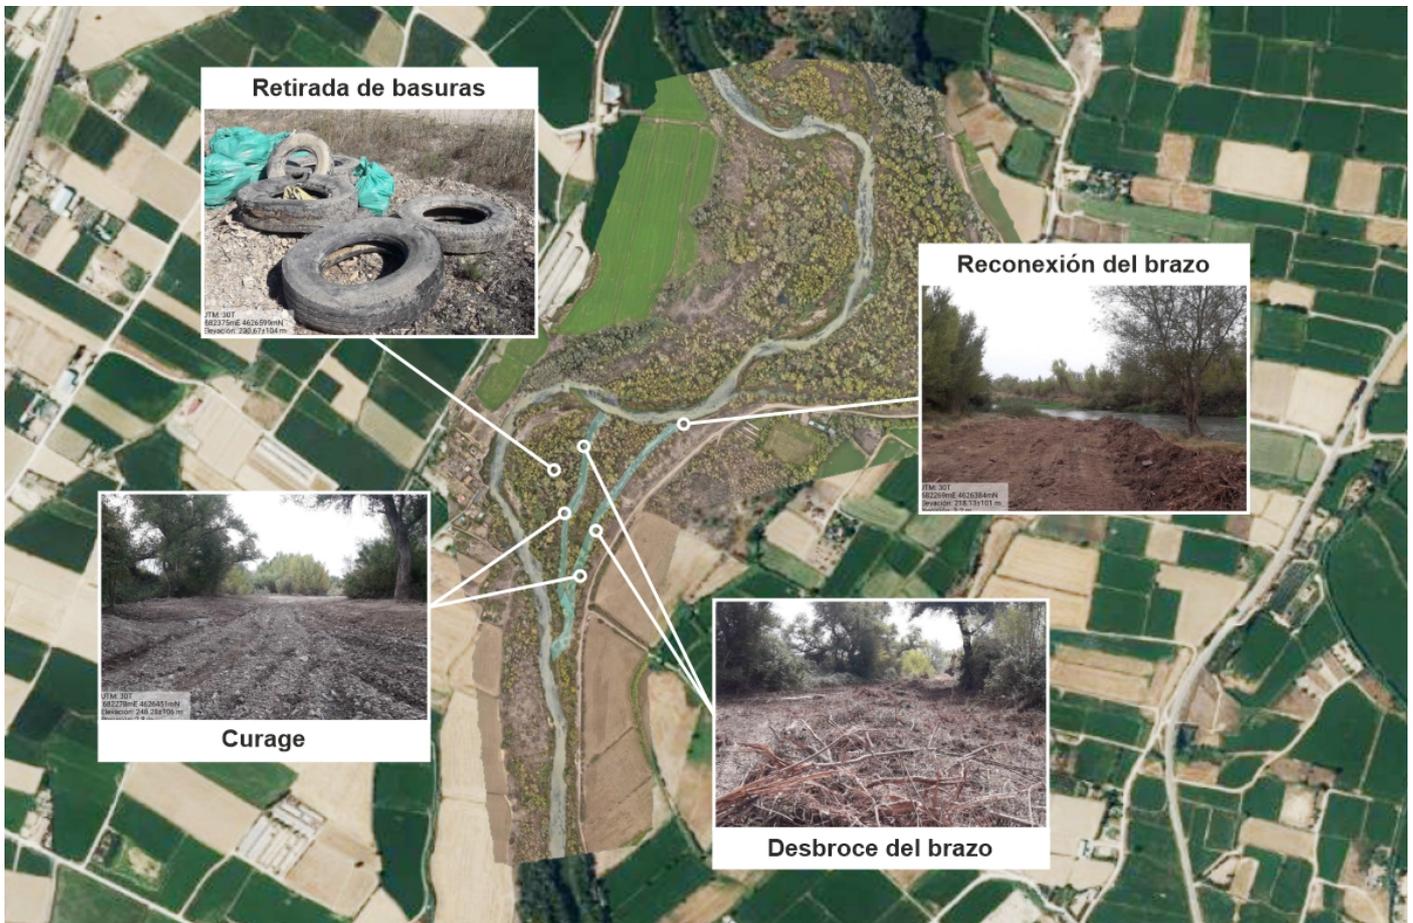
Figura 2.4. Intervención en el meandro de “El Madrazo” (elaboración propia).

En el año 2021, la CHE ha llevado a cabo una intervención destinada a la recuperación de la funcionalidad hidráulica de los brazos perdidos en el meandro para caudales bajos. Estos trabajos se han llevado a cabo aplicando una combinación de actuaciones que han consistido en: tratamientos selvícolas de poda y desbroce de la vegetación de los brazos; movimientos de tierras para la reapertura del brazo principal; aplicación de la técnica del curage en los dos brazos; retirada de basuras; y apeo de pies arbóreos de forma puntual que pudieran obstruir los brazos a corto plazo.

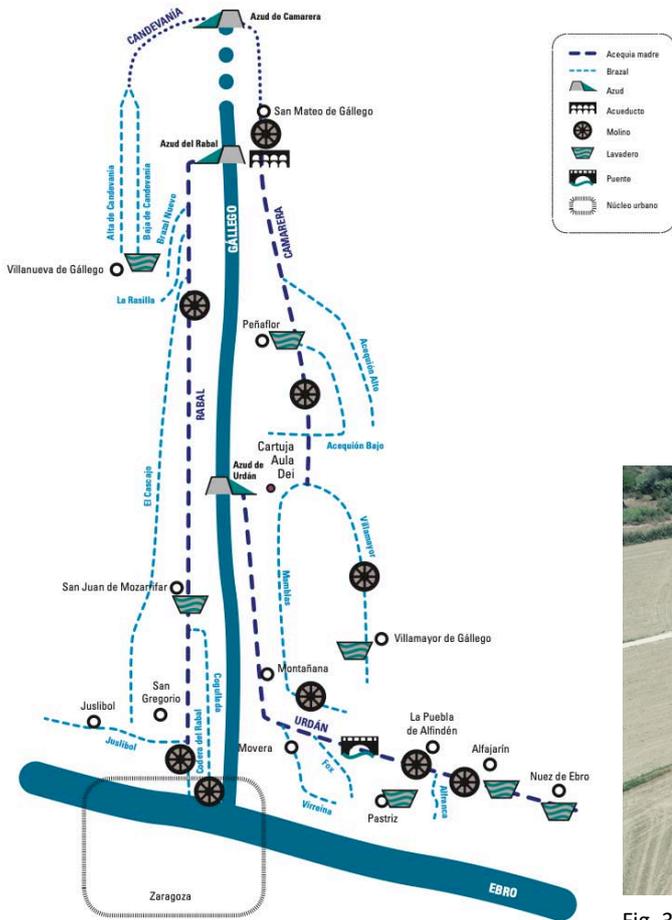
Fig.3.1. Esquema de azudes y acequias del bajo Gállego (Rivas, 2016)

Azud histórico que abastece a la acequia de Urdán o Urdana, de 40 km de longitud, que riega la margen izquierda del Gállego y luego la del Ebro hasta Villafranca, con un caudal de concesión de 6,5 m<sup>3</sup>/s (Fig. 3.1). El azud parece remontarse hasta el siglo XII y fue destruido y reconstruido en numerosas ocasiones. Se resuelve en una rampa a cuyo pie se ha ido registrando un descalce que ya alcanza los 3-4 metros.

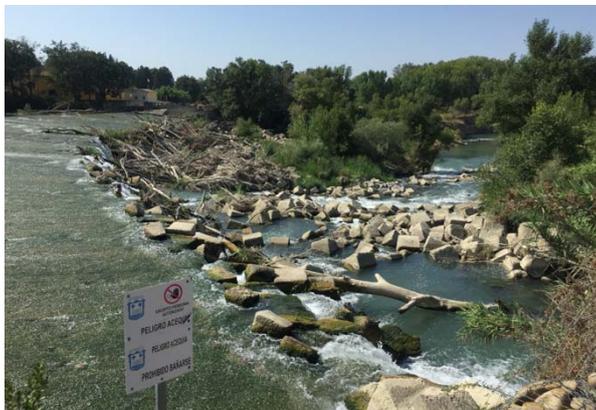
Fig. 3.4. Azud de Urdán en 2021 (A. Ollero)

En las fotos (figuras 3.2 a 3.7) se observa con claridad la evolución del azud y el avance de la incisión al pie de la presa.

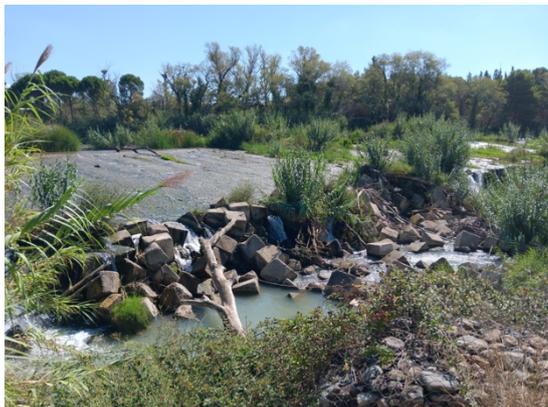
Fig. 3.6. Azud de Urdán en septiembre de 2023 (A. Ollero)

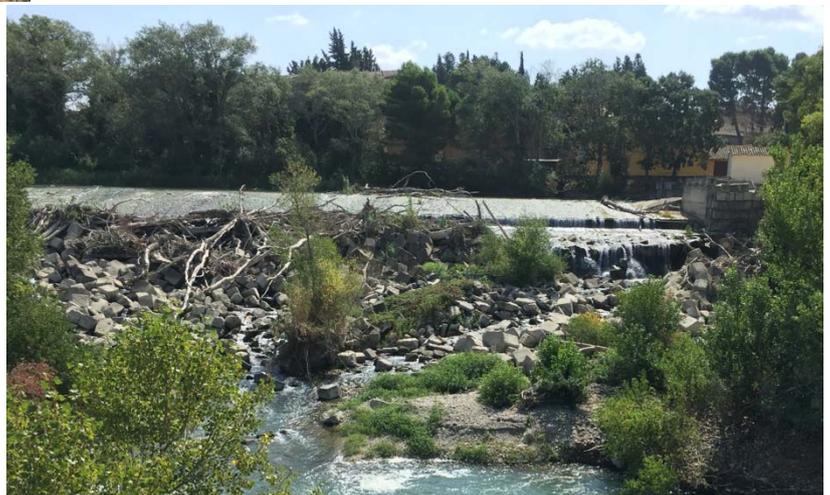
Fig. 3.7. Azud de Urdán en 2023 (A. Ollero)

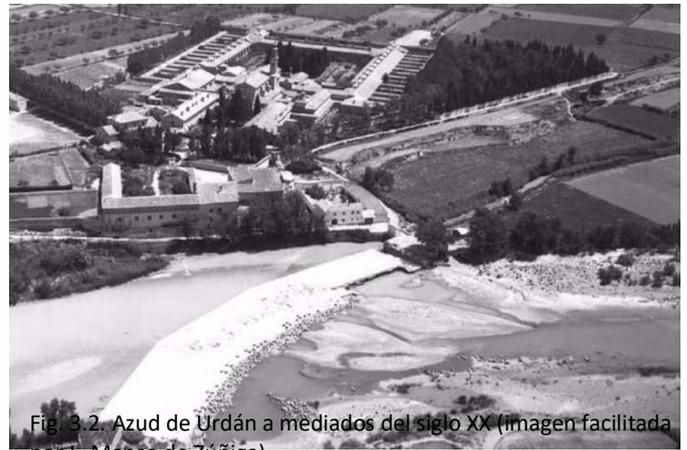
Fig. 3.2. Azud de Urdán a mediados del siglo XX (imagen facilitada por L. Manso de Zúñiga)

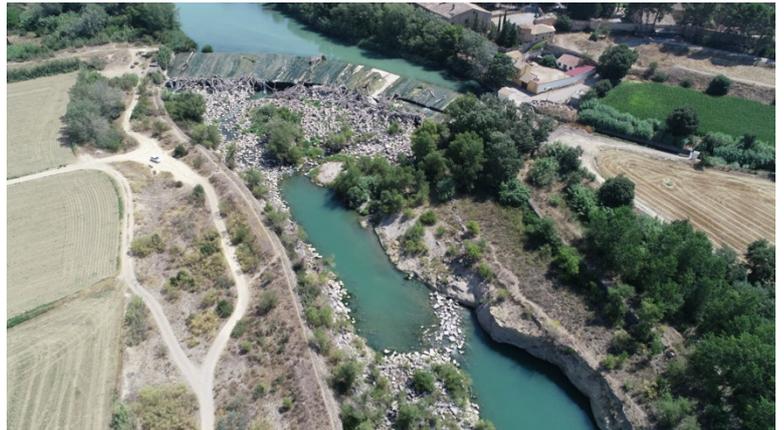
Fig. 3.3. Azud de Urdán en 2019 (vuelo dron Ayuntamiento, L. Manso de Zúñiga)

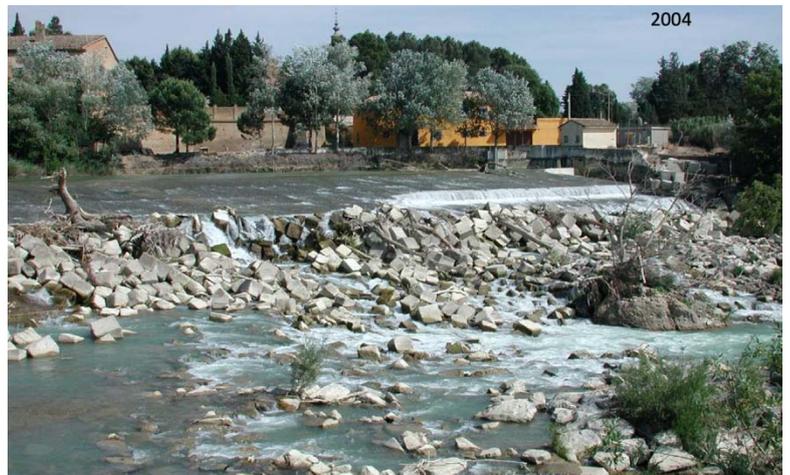
Fig. 3.5. Azud de Urdán en 2004 (facilitada por Luis Manso de Zúñiga)

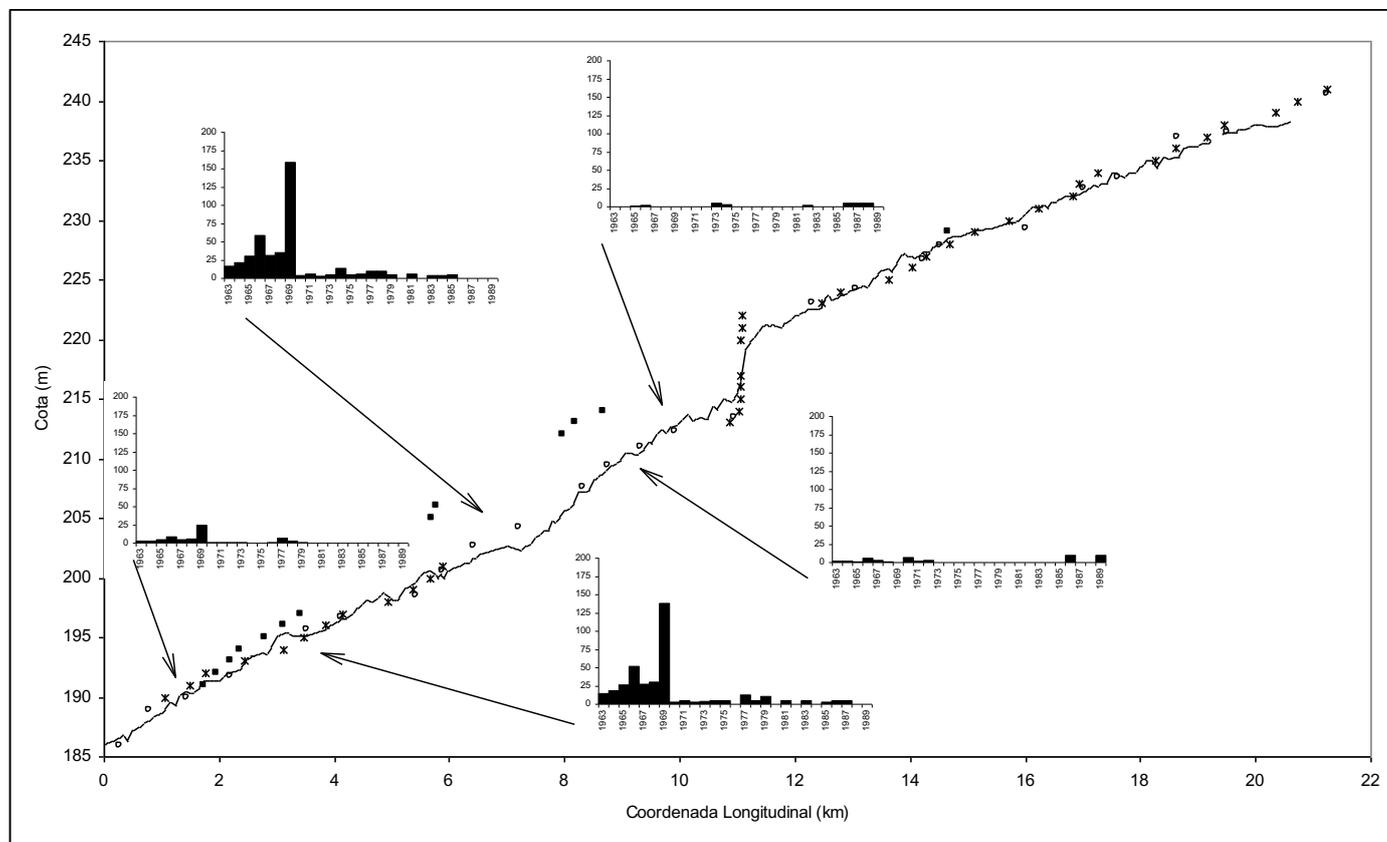
Figura 4.1. Dimensiones de la incisión en el perfil longitudinal del bajo Gállego y extracciones de gravas (Martín Vide et al., 2010)

En el tramo desde el azud de Urdán hasta el puente de la autopista A-2 en Santa Isabel se ha registrado un notable proceso de incisión que se inició en los años 60 del siglo XX como consecuencia de las importantes extracciones de gravas practicadas directamente en el cauce en aquellas fechas. En la Fig. 4.1 (Martín Vide et al., 2010) se reconstruyeron, a partir de un trabajo de archivo que localizó diferentes estudios e informes con datos topográficos, los perfiles longitudinales en varias fechas (en 1971-74 cuadrados, en 1992 línea continua, en 2004 círculos y asteriscos). Se incluyen también los histogramas de volúmenes de extracción aguas abajo del azud de Urdán, marcado con claridad por el salto en el perfil en el km 11 desde la desembocadura en el Ebro.

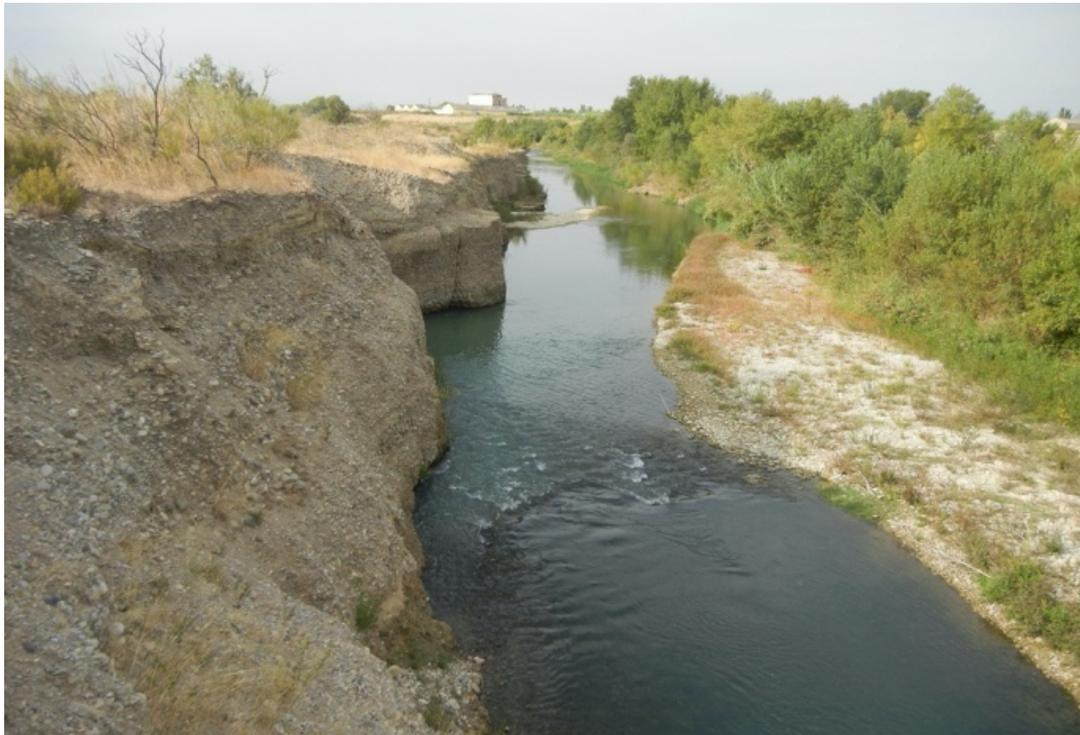
Figura 4.2. Tramo de máxima incisión (7 metros) visto desde aguas arriba (la Lenteja en la izquierda)

Los valores máximos de incisión alcanzan los 7 metros y se registran en el enclave conocido como “La Lenteja”, que ha quedado colgado a esa altura respecto del cauce actual (Fig. 4.2), cuando era cauce activo en 1957. Puede observarse la elevada movilidad de ese cauce activo en la primera mitad del siglo XX (Fig. 4.3).

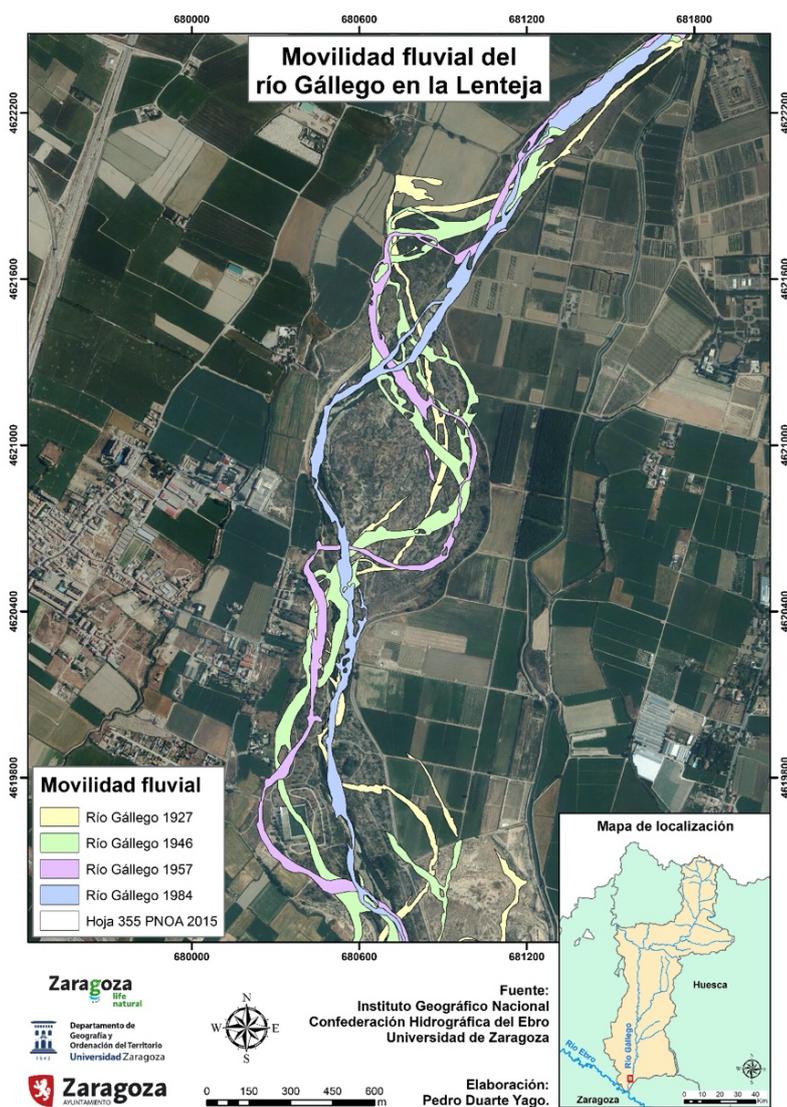
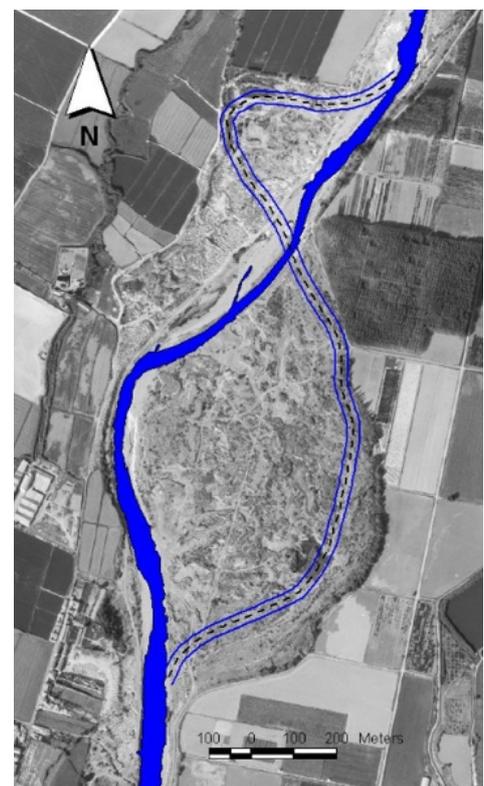
Figura 4.3. Movilidad del cauce activo desde 1927 en el tramo (Duarte, 2017)

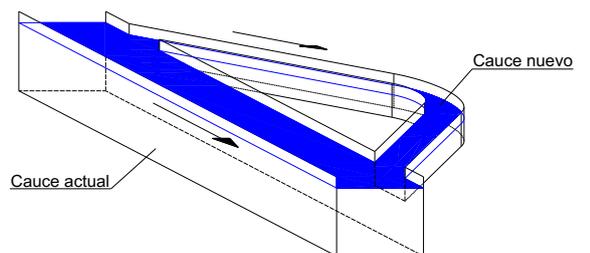
Figura 4.4. Propuesta de restauración (Ollero y Martín Vide, coords., 2005)

La incisión y la erosión remontante asociada progresaron durante décadas, como recuerdo y respuesta dilatada a las antiguas extracciones, y también favorecidas por la regulación de caudales y el propio efecto de la presa de Urdán. Pero parece que los procesos comienzan a frenar en los últimos años. Mientras tanto, ha habido un debate continuo todavía sin resolución: ¿qué se puede hacer para revertir esta incisión? En el estudio coordinado por Ollero y Martín Vide (2005) se propuso devolver sedimento al río desde la Lenteja, al menos los 2 metros superiores del depósito, y reabrir en este alguno de los antiguos cauces (Fig. 4.4). El debate sigue y no se ha llegado a una propuesta final o proyecto.

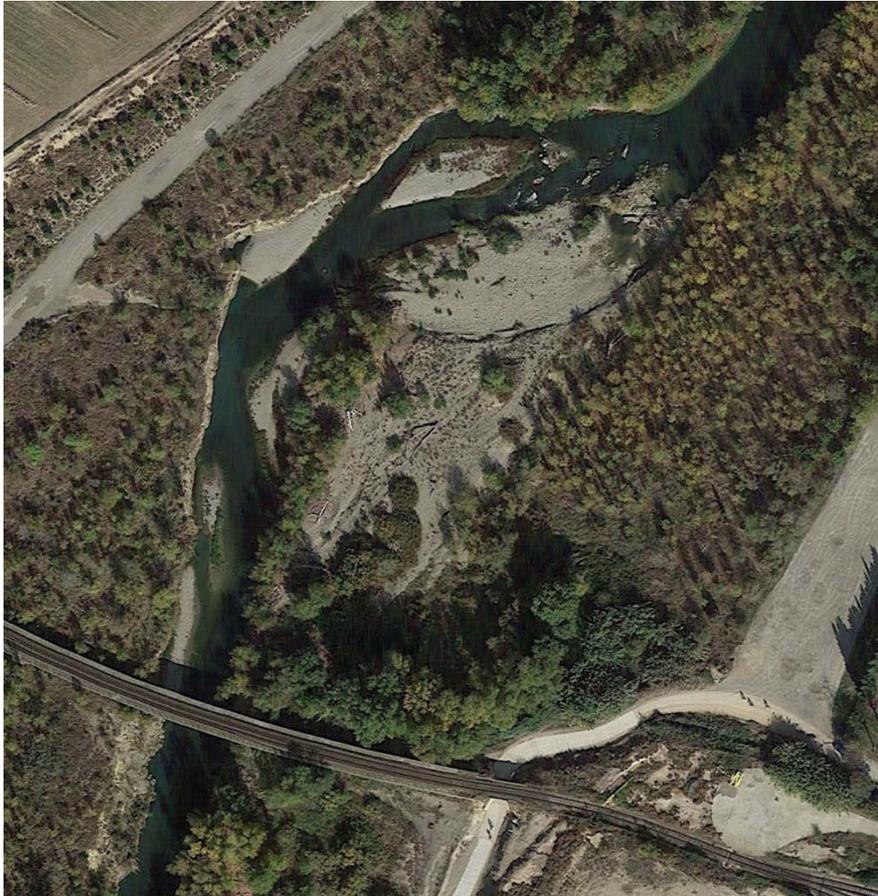
Figura 5.1. Área dinámica aguas arriba del puente de la papelerera en julio de 2022 (Google Earth)

Aguas arriba del citado puente se desarrolla un depósito sedimentario en margen izquierda en el que la crecida de octubre de 2012 dejó varias lenguas de material superpuestas y abundante madera. Posteriormente el río labró un escarpe semicircular de *bankfull* muy claro en la imagen (Fig. 5.1) y en el terreno. La margen opuesta es más escarpada y certifica que nos encontramos todavía en el tramo de incisión, en este caso con valores de 2 a 3 metros en los últimos 50 años. La escena se completa con dos barras móviles en proceso de colonización. Es un buen punto para analizar procesos de sedimentación y comprobar la distribución y clasificación por tamaños. Se identifica también muy bien el límite entre el área donde se produce decantación de material fino por inundación y la zona de arrastre con corriente activa movilizándolo de fondo. La zona inundable está ocupada por repoblaciones realizadas por el Ayuntamiento desde los años 80.

El puente de la papelerera, construido en 2003 y también observable en la figura 5.1, tiene el problema de su horizontalidad y baja altura sobre el cauce, constituyendo un punto expuesto a las crecidas y que puede ejercer un efecto presa sobreinundando el área aguas arriba. En la figura 5.3 se observa cómo la crecida de octubre de 2012, la más importante de los últimos 20 años, alcanzó su tablero. En la figura 5.2 se muestra el efecto de sobreelevación ejercido por el puente para un caudal con un periodo de retorno de 500 años, calculado en el estudio coordinado por Ollero y Martín Vide (2005).

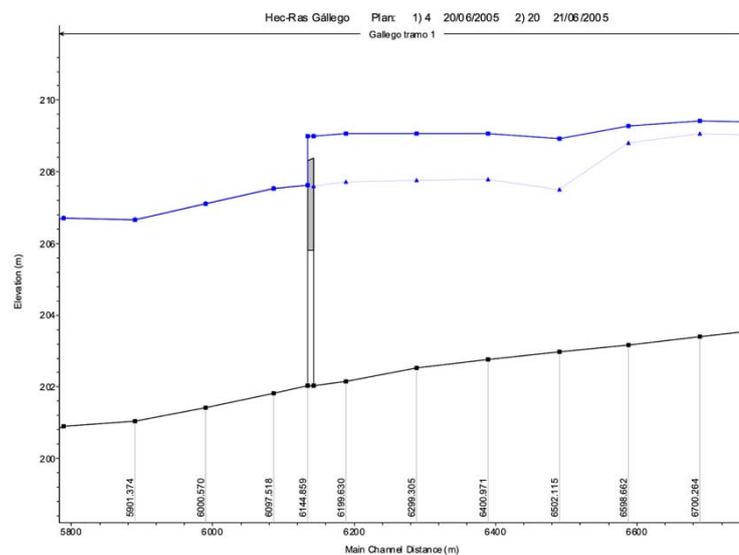
Figura 5.2. Efecto de sobreelevación provocado por el puente, modelado con HEC-Ras (Ollero y Martín Vide, coords., 2005)

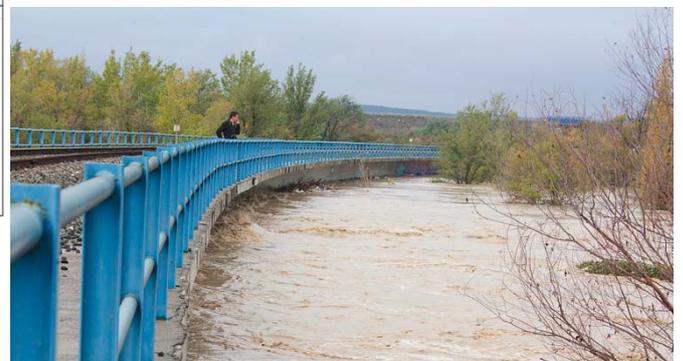
Figura 5.3. Crecida de octubre de 2012 chocando con el tablero del puente.

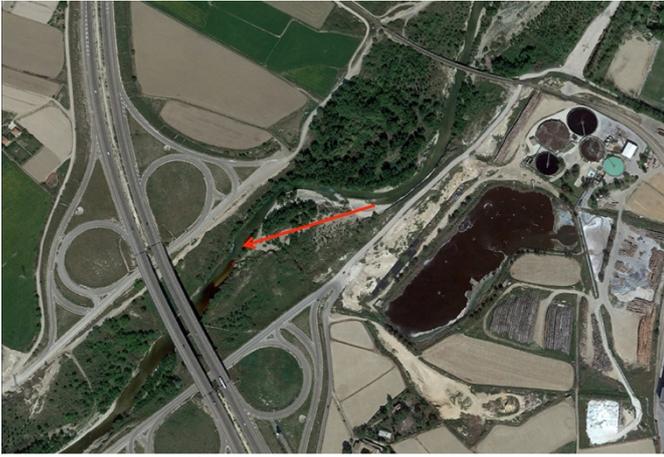
Figura 5.4. Situación previa a la corta (ortoimagen 2017)

Aguas abajo del puente se desarrolla un tramo recto y más estrecho en el que el Gállego pasa junto a la industria papelerera, que emite aquí su vertido contaminante. En este tramo se ha registrado la última corta natural de meandro en el bajo Gállego, que tuvo lugar en la crecida de abril de 2018 (figs. 5.4 a 5.11). El río eligió un recorrido recto de mayor pendiente, conservando el antiguo meandro como cauce secundario hasta el final de las aguas altas de aquella primavera. Desde entonces el nuevo cauce recto se consolidó y el antiguo sinuoso se fue colonizando de vegetación, aunque en las pequeñas crecidas posteriores sigue siendo activo. La corta provocó que el gasoducto que abastece a la papelerera quedase colgando, siendo posteriormente enterrado a mayor profundidad, ante la evidencia de que el cauce del Gállego no iba a regresar a su trazado anterior.

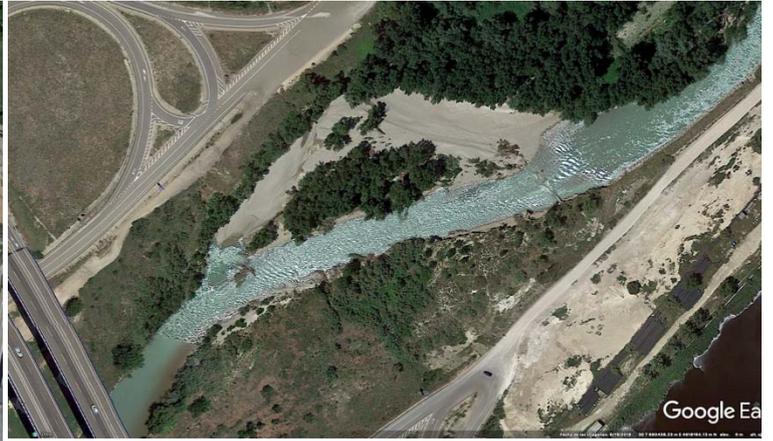
Figura 5.5. Situación posterior a la corta (junio 2018)

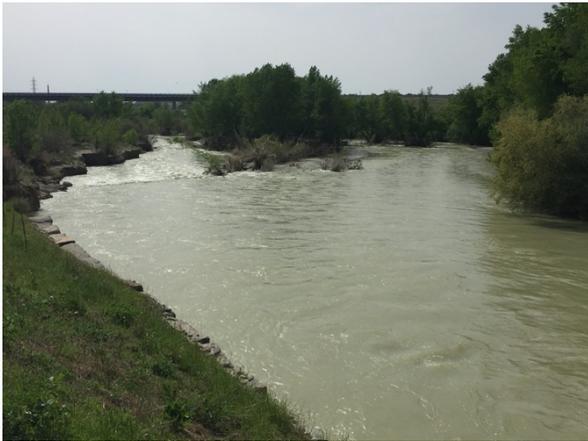
Figura 5.6. Durante la crecida (22 abril 2018)

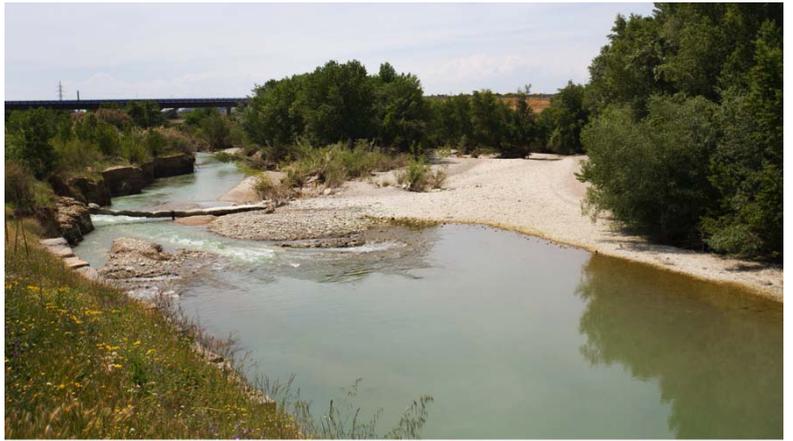
Figura 5.7. Tras la crecida (18 mayo 2018) con el gasoducto colgando

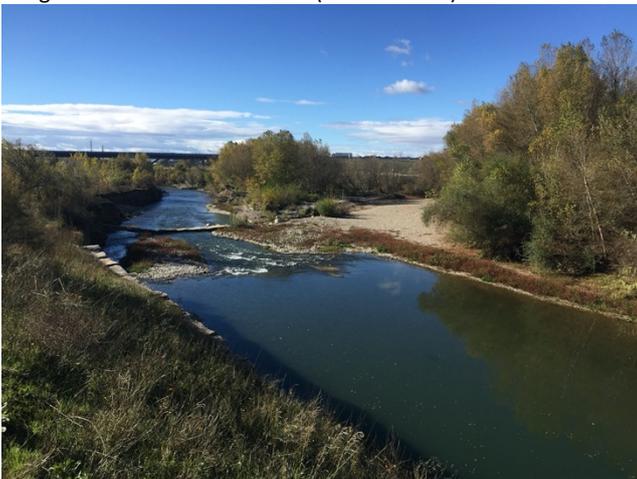
Figura 5.8. En noviembre de 2018

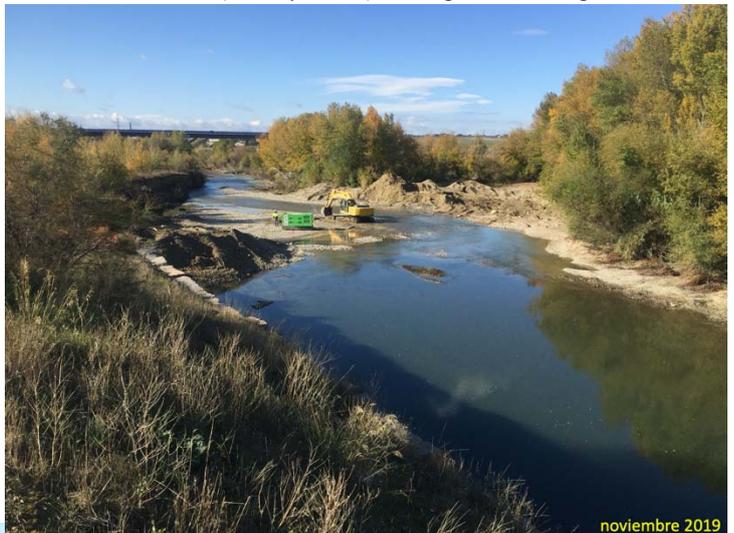
Figura 5.9. En noviembre de 2019 obras para enterrar el gasoducto

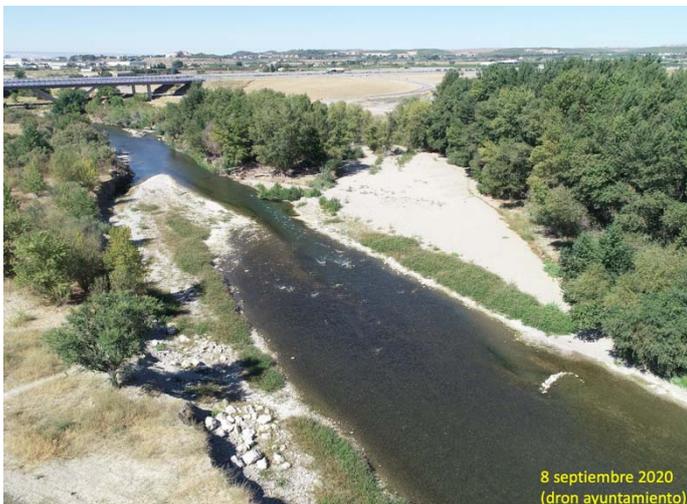
Figura 5.10. Imagen (dron Ayuntamiento) en septiembre de 2020

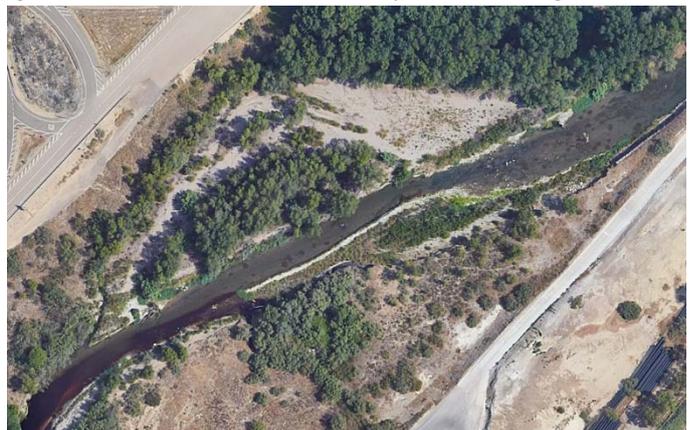
Figura 5.11. Situación en julio de 2022

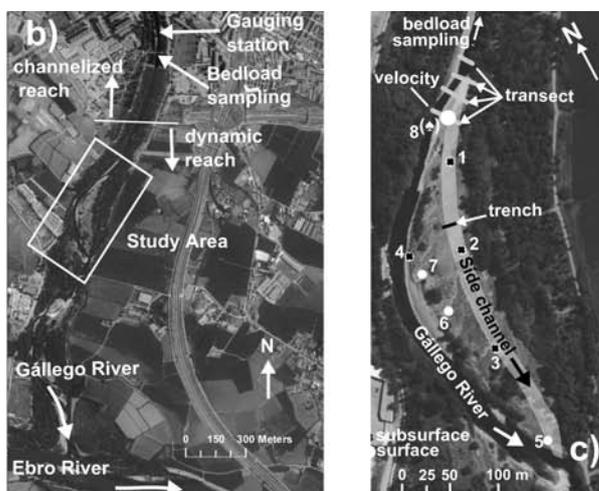
Figura 6.1. Localización del área de estudio (izquierda), del cauce auxiliar (*side channel*) y de los puntos donde se llevó a cabo la campaña de campo para estudiar las causas de su colmatación (derecha) (Ferrer-Boix et al., 2021)

En junio de 2014 una avenida destruyó un andador (camino) que discurre por la margen derecha del río. Fue reparado durante el verano de 2015 y con el objetivo de evitar daños futuros, simultáneamente a las obras de reparación se abrió un cauce auxiliar o de alivio en la margen izquierda del cauce principal (Fig. 6.1 y 6.2). Dicho cauce atravesaba la barra aluvial situada frente al punto en que la crecida de 2014 erosionó la margen y destruyó el andador. Estas actuaciones fueron acompañadas por una protección longitudinal con gaviones de unos 200 m (Fig.6.2). En noviembre de 2016 una crecida de caudal máximo  $\sim 350 \text{ m}^3/\text{s}$ , similar al caudal dominante, destruyó la protección lateral de gaviones, dañó el andador y acumuló  $\sim 5800 \text{ m}^3$  de material en el cauce de alivio, cegándolo por completo (Fig. 6.3).

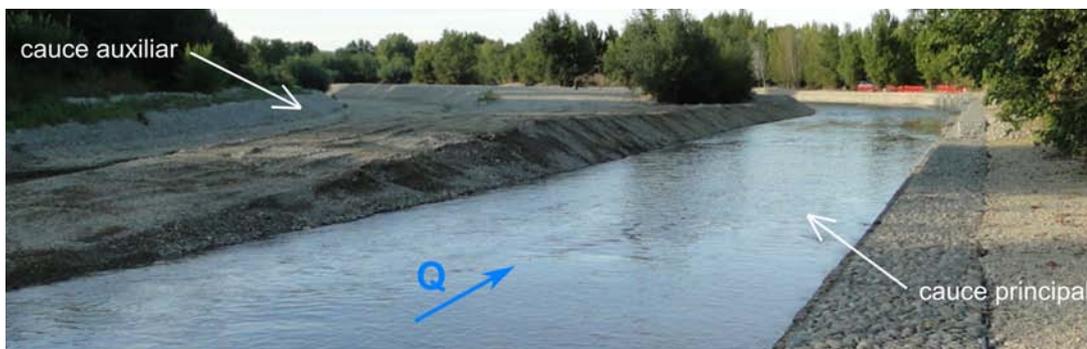
Figura 6.2. Vista desde aguas arriba del cauce auxiliar (izquierda) y del cauce principal del río Gállego (derecha) poco después de que finalizaran las obras. A la derecha de la imagen se aprecian los gaviones para proteger dicha margen de la erosión. Fotografía gentileza de José Bellosta.

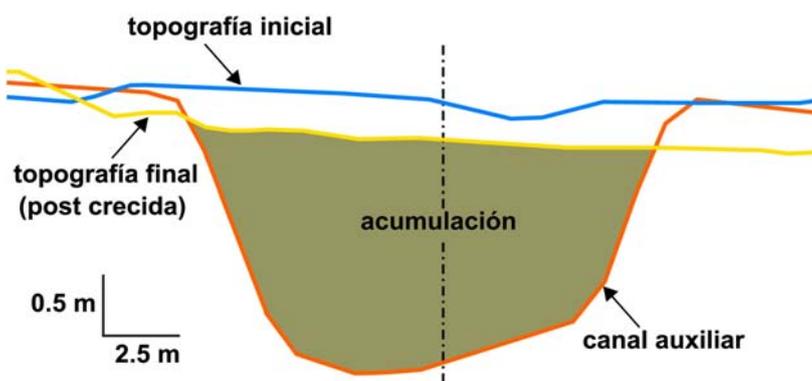
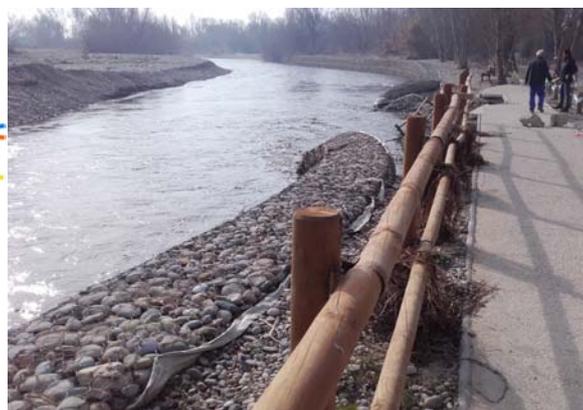
Figura 6.3. Acumulación de material en una sección del cauce auxiliar (izquierda) y destrucción de la protección de gaviones y del andador (derecha) en la crecida de 2016.

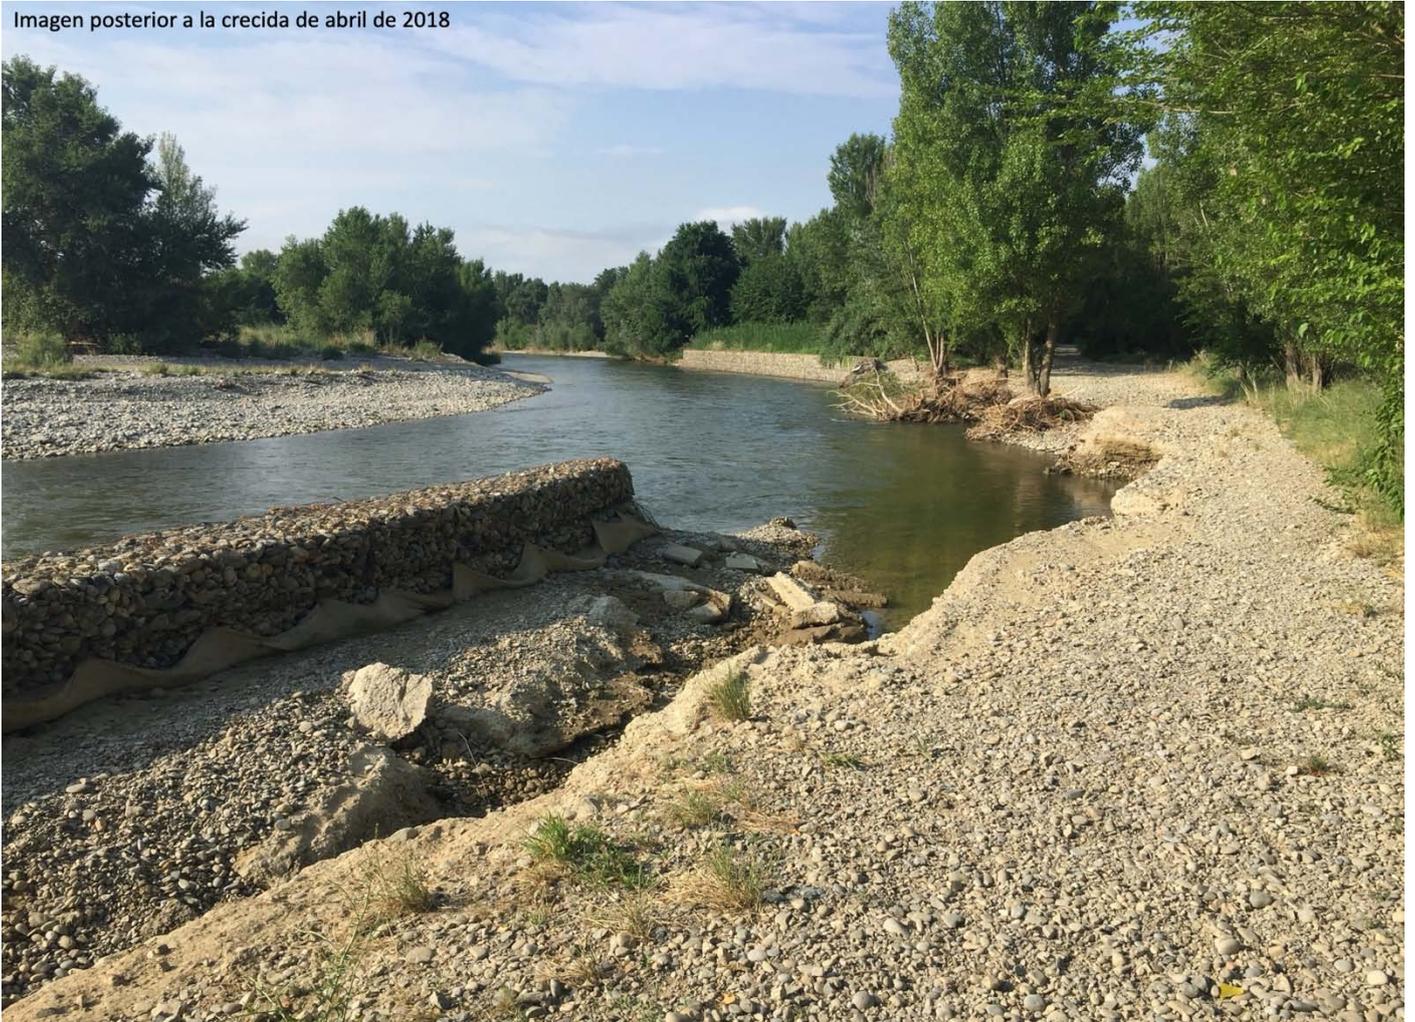
Imagen posterior a la crecida de abril de 2018

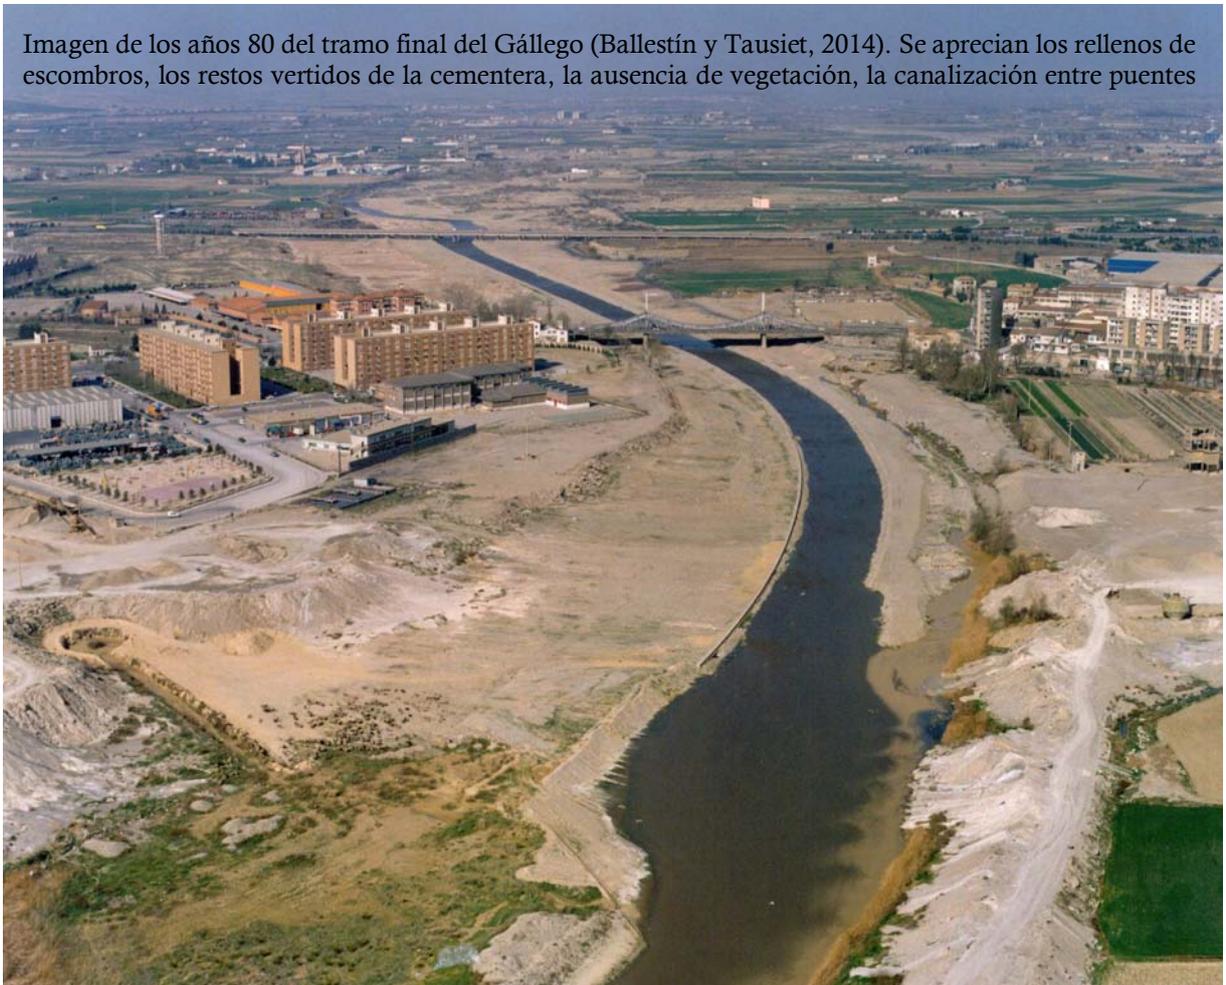
Imagen de los años 80 del tramo final del Gállego (Ballestín y Tausiet, 2014). Se aprecian los rellenos de escombros, los restos vertidos de la cementera, la ausencia de vegetación, la canalización entre puentes
