# SEDIMENTOS, DINÁMICA FLUVIAL E IMPACTOS EN EL CURSO BAJO DEL RÍO GÁLLEGO Y EN EL EBRO URBANO DE ZARAGOZA

Dossier de la salida de campo (16/11/2023)

## I Jornadas de Morfodinámica Fluvial y Observatorio de Sedimentos en Ríos

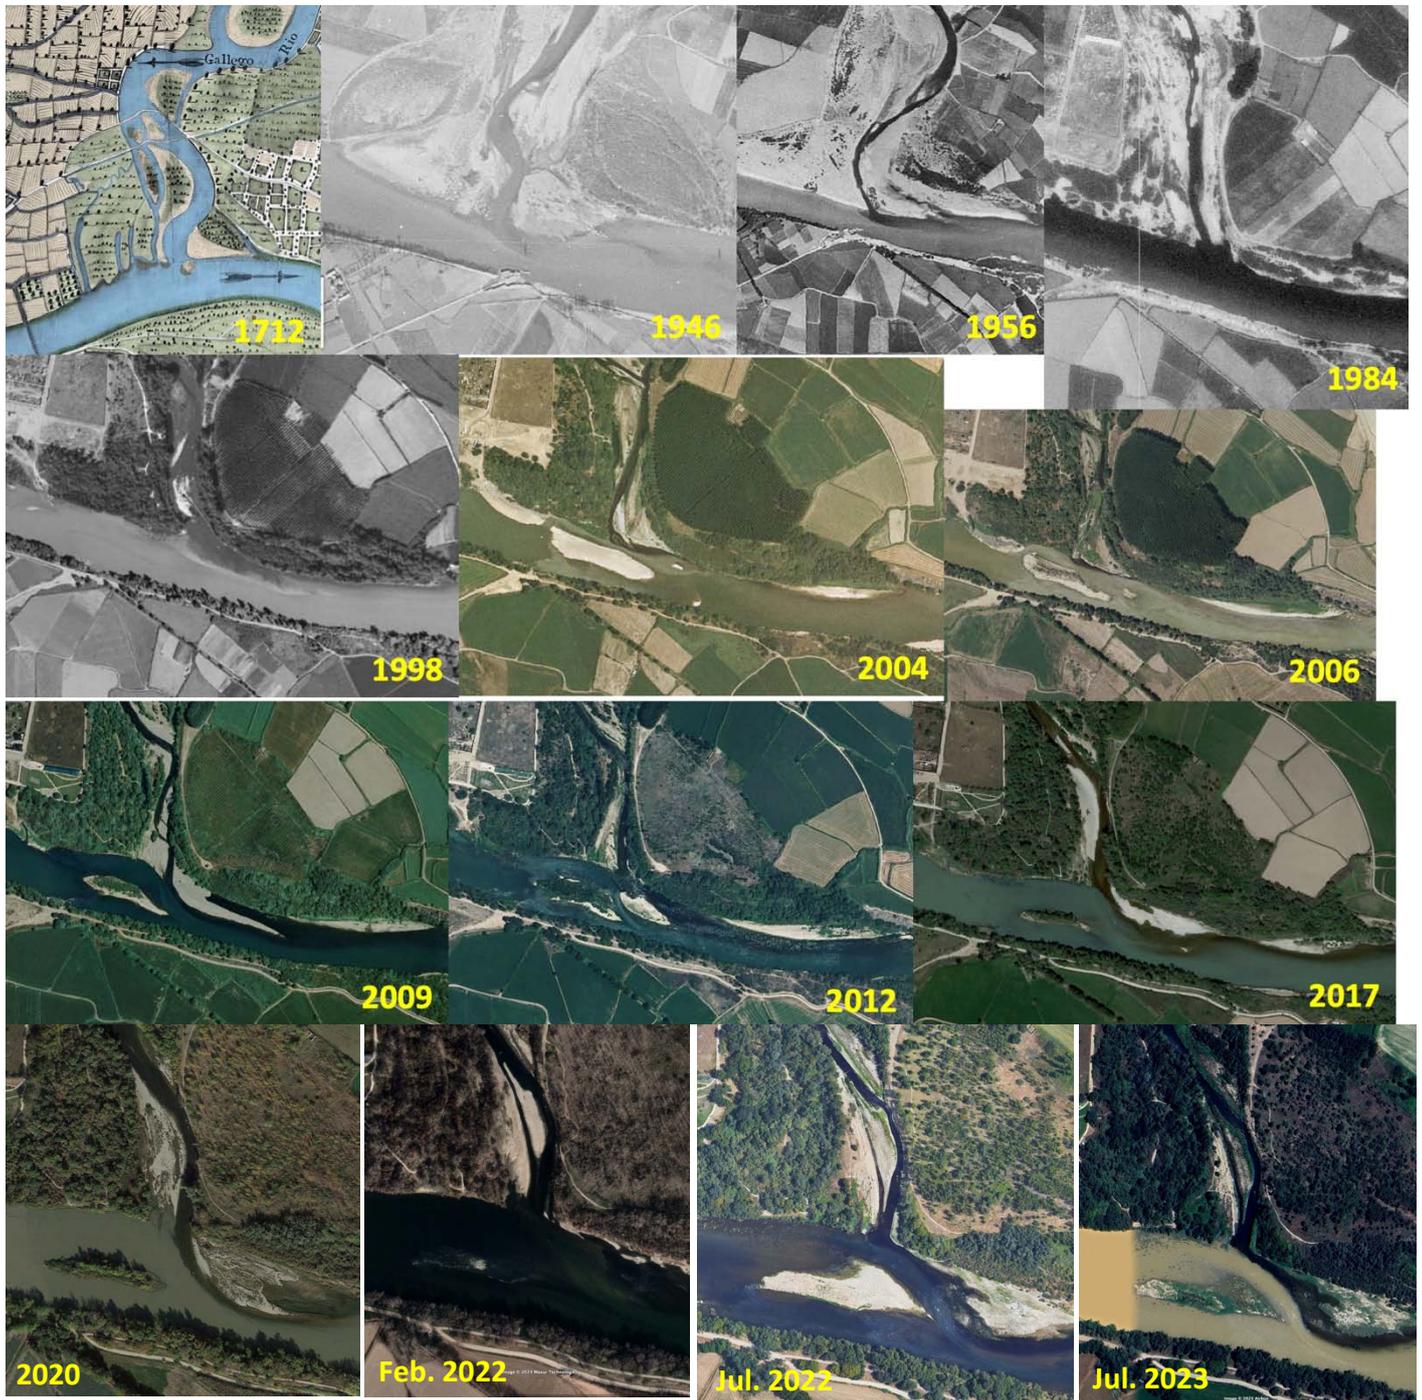
Figura 7.1. Evolución de la confluencia Gállego-Ebro. Elaboración propia.

En condiciones naturales la aportación del Gállego al Ebro viene a implicar un incremento del 10% tanto en caudal como en superficie de cuenca. El aporte sedimentario del Gállego fue siempre muy notable hasta que se construyeron los embalses en su cuenca. De ahí que la desembocadura haya sido siempre un punto dinámico con cambios de trazado, en el que predominaba una morfología de tipo cono aluvial en el Gállego que era desmantelada por cada crecida del Ebro. En las siguientes imágenes (Fig. 7.1) se observan los cambios en este enclave, además del estrechamiento progresivo del cauce del Gállego.

Un aspecto de interés en los últimos años es la isla formada en el Ebro a raíz de un depósito sedimentario de la crecida de febrero de 2003. Puede observarse ese depósito sin colonización vegetal en la imagen de 2004 y cómo va consolidándose en los años siguientes hasta 2020, fecha en la que el soto-isla alcanzó la mayor madurez. En el verano de 2021 se eliminó totalmente la vegetación de la isla y además se practicó un pasillo de curage que divide en dos la barra final del Gállego, pasillo que se observa muy bien en la imagen de febrero de 2022 y en las posteriores. En cuanto a la isla en el Ebro, en el verano de 2022 se observa sin vegetación, pero la colonización se ha reiniciado en el verano de 2023. En el trabajo de Cuartero et al. (2022) se estudiaron y evaluaron las actuaciones en este enclave, tanto la eliminación vegetal de la isla como el curage en el Gállego (Fig. 7.2).

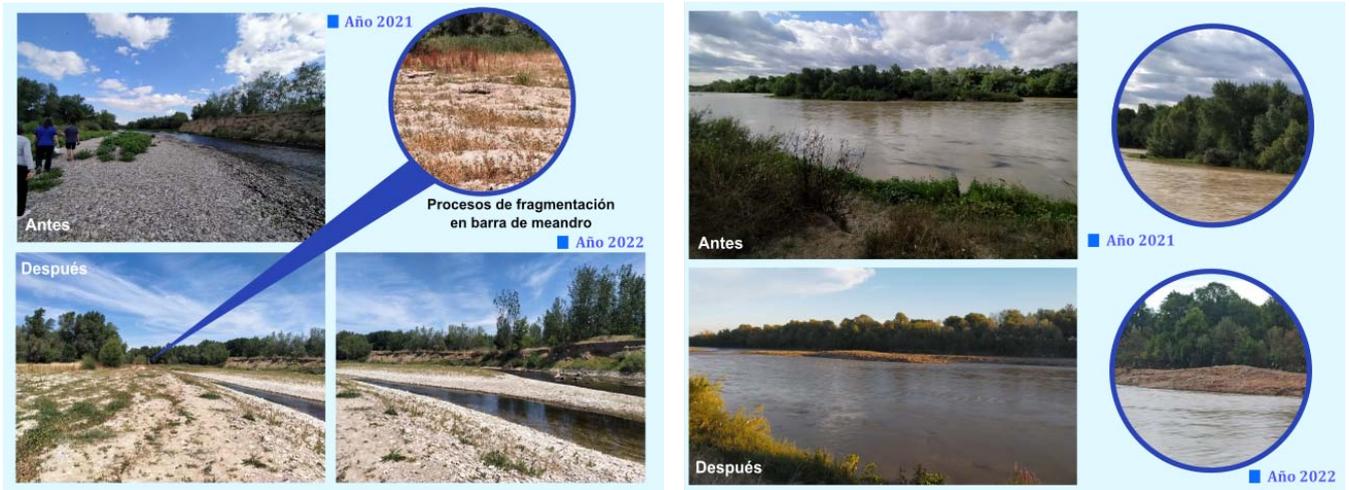
Figura 7.2. Imágenes de trabajo de campo en el curage del Gállego (izquierda) y en la isla del Ebro (derecha) (Cuartero et al., 2022)

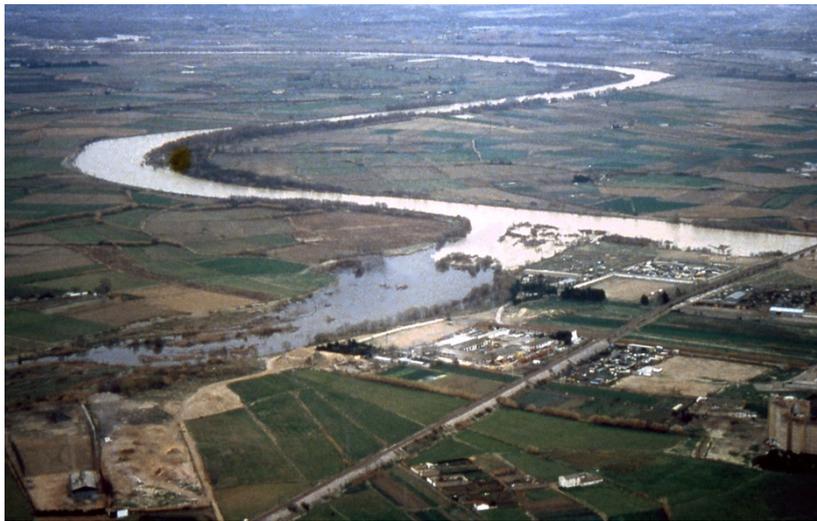
Figura 7.3. Crecida bankfull del Ebro en 1992 cerrando la salida del Gállego (gentileza de J. San Román).

Por último, en esta confluencia se registra un típico efecto de cierre hidráulico, por el cual el Ebro en crecida penetra en el curso final del Gállego y no deja salir a éste, produciendo el embalsamiento del Gállego, como puede observarse en la figura 7.3.

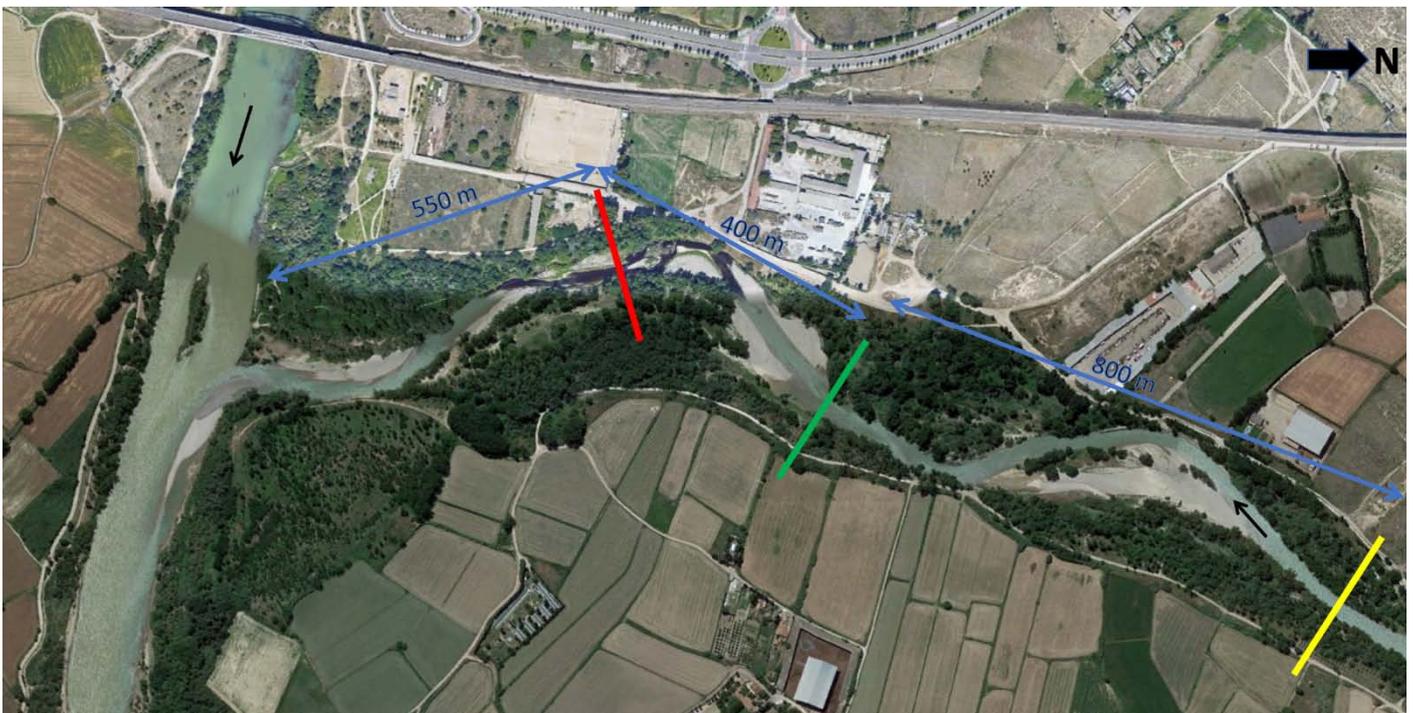
Figura 7.4. Sobre ortofoto que no corresponde con la crecida, se representa hasta dónde entró el Ebro en el Gállego en la crecida *bankfull* ( $1.550 \text{ m}^3/\text{s}$ ) del 16 de diciembre de 2019. Hasta la línea roja se detectó flujo del Ebro. Entre la línea roja y la verde el agua estaba detenida, embalsada. Entre la línea verde y la amarilla el Gállego discurría con una corriente muy lenta. Aguas arriba de la línea amarilla había un flujo normal del Gállego.

En la crecida ordinaria *bankfull* del Ebro en diciembre de 2019 se pudo comprobar hasta qué sector del Gállego alcanzan los efectos de las crecidas del Ebro (Fig. 7.4).

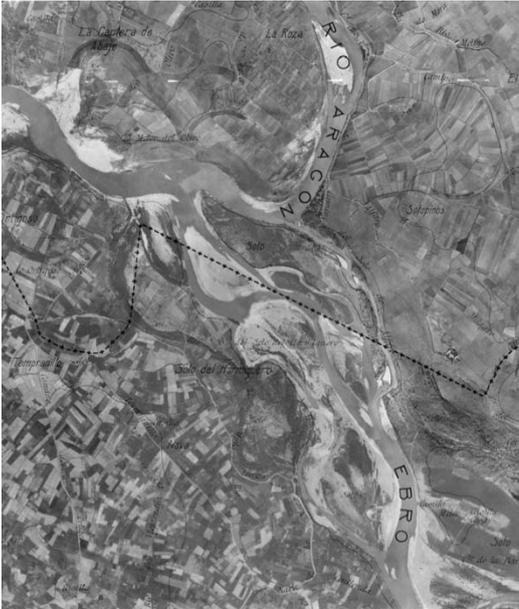
Figura 8.1. Curso divagante, casi trenzado, del río Ebro en la confluencia con el Aragón

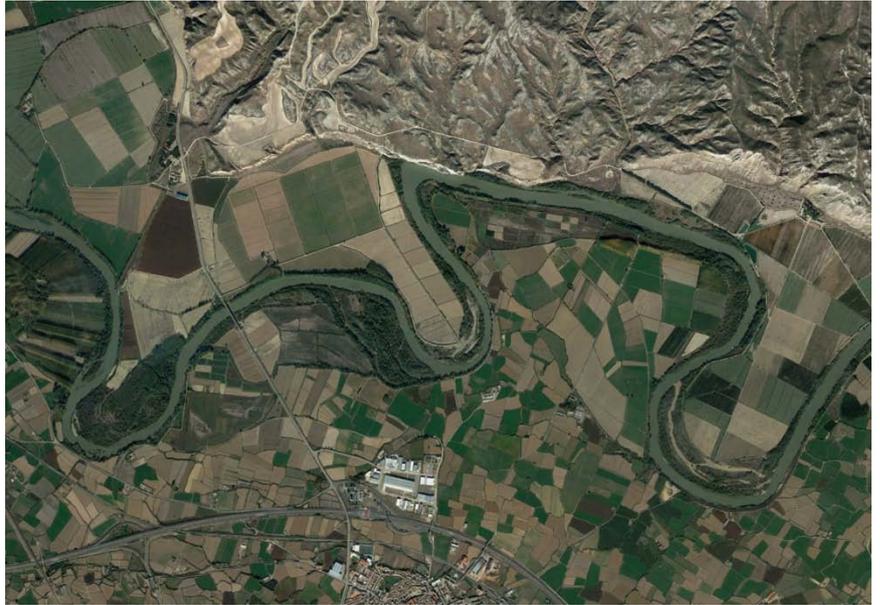
Figura 8.2. Tramo meandriforme de elevada sinuosidad en Alagón (2020)

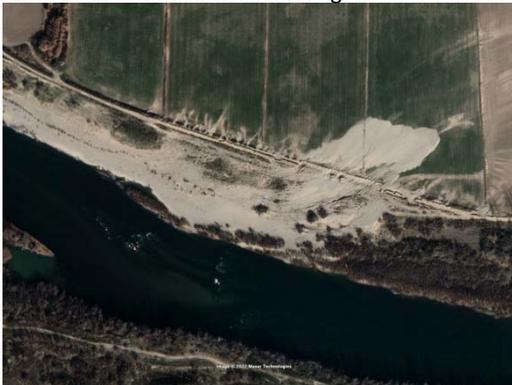
Figura 8.3. Roturas de mota y depósitos de gravas tras la crecida de diciembre de 2021

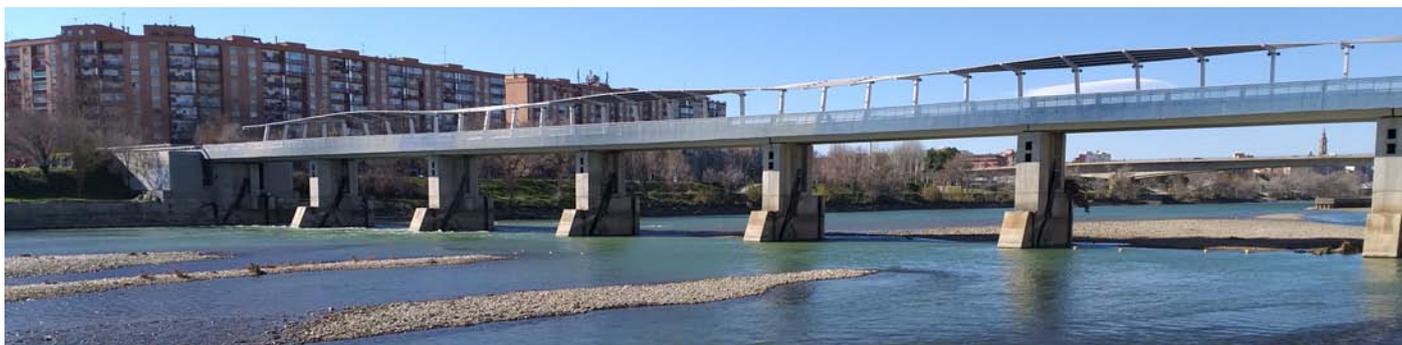
Figura 9.1. Vista hacia aguas arriba del azud sobre el río Ebro con las compuertas abatidas.

En el año 2007 se construyó un azud de compuertas a la salida del tramo urbano del río Ebro en Zaragoza (Fig. 9.1), aguas arriba de la confluencia con el Gállego. Esta estructura es especialmente sensible porque al alzar las compuertas se puede acumular grava y arena en el remanso que crea. A pesar de eso, este aspecto no se tuvo en cuenta en su proyecto, que sólo prestó atención a los niveles de agua en el tramo urbano. Para ajustar el caudal máximo a partir del cual las compuertas del azud deberían abatirse para reducir el riesgo de aterramiento, en mayo de 2018 se hizo una prueba en el azud para tratar de estimar el caudal de inicio de movimiento para el transporte de fondo. Dicha prueba fue acompañada de un estudio teórico que concluyó, con incertidumbres, que el transporte de fondo en el tramo urbano del Ebro empieza cuando el caudal supera 400 m<sup>3</sup>/s.

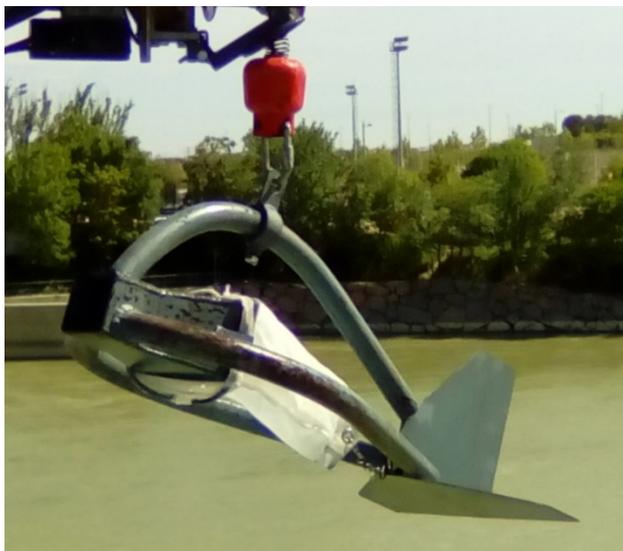
Figura 9.2. Izado del aparato de medidas Helley-Smith durante el muestreo del transporte de fondo de mayo de 2018.

Estas estimaciones se complementaron en enero de 2019 con una campaña de medida del transporte sólido de fondo. El dispositivo de medidas utilizado fue un Helley-Smith de 76,2 mm de apertura (Fig. 9.2). Las medidas se tomaron en el Puente Giménez Abad (situado inmediatamente aguas abajo del azud, a ~ 250 m) durante una crecida de dos semanas en la que el caudal máximo alcanzó 1200 m<sup>3</sup>/s (Fig. 9.3). Se tomaron medidas durante 13 días de la crecida en cinco puntos del puente, cubriendo toda la anchura del río. En cada punto se tomaron tres medidas consecutivas cuyos resultados fueron posteriormente promediados. En total se hicieron 195 mediciones. Las muestras de material de 90 de ellas fueron tamizadas en el laboratorio para obtener la granulometría. La campaña de medidas se acompañó con el registro del campo de velocidades mediante ADCP (Rivercat M9-3) un día en que el caudal fue ~1500 m<sup>3</sup>/s. A partir de los datos medidos y aplicando coeficientes de eficiencia (inciertos) para tener en cuenta las limitaciones del Helley-Smith usado para recoger las partículas más gruesas, se estimó que el volumen de material sólido como transporte de fondo durante la crecida fue de unos 2000 m<sup>3</sup>.

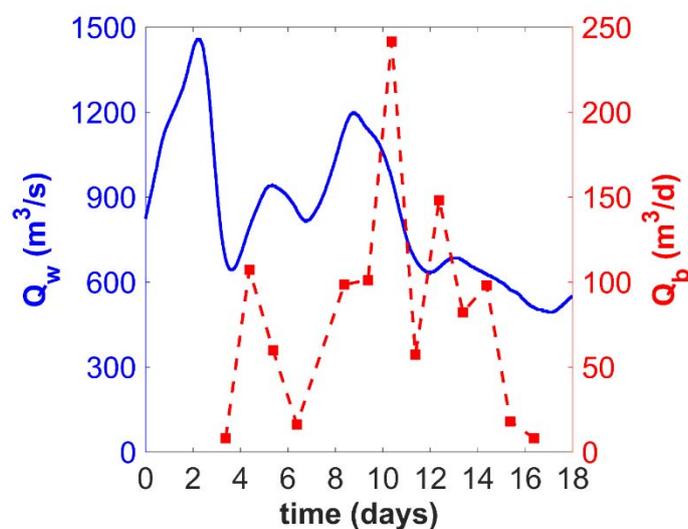
Figura 9.3. Hidrograma registrado en la estación de aforos de Zaragoza durante la campaña de medidas de enero de 2019 (línea azul) y datos medidos del transporte de fondo (m<sup>3</sup>/día) durante los 13 de campaña (cuadrados rojos).

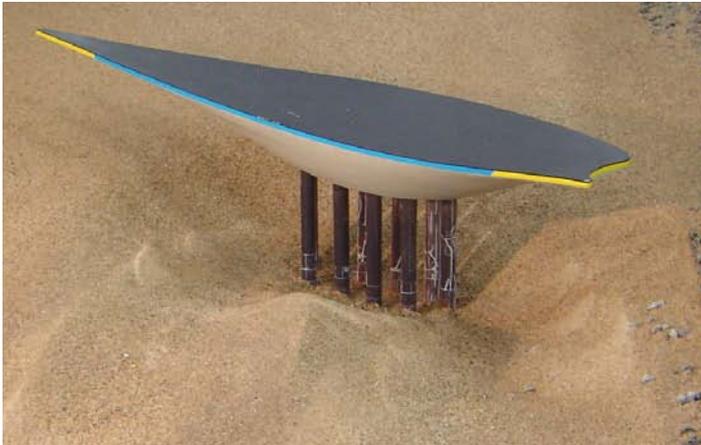
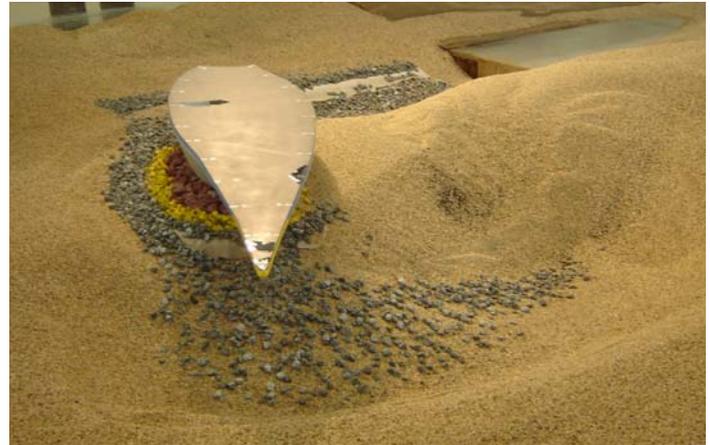
Fig. 10.1. Resultados de la campaña experimental para el estudio de la erosión local alrededor del pilar del Pabellón Puente. Izquierda: vista desde aguas abajo de las dimensiones finales del foso de erosión local. Derecha: vista desde la margen derecha de la protección de escollera diseñada y de los fosos de erosión adyacentes tras el experimento.

caso, hacer frente a una erosión que supusiera un riesgo inaceptable para la estructura. Dicha campaña experimental se llevó a cabo en la Universidade de Beira Interior (Portugal). Los experimentos en modelo reducido (escala 62.5) estimaron que la erosión local podría alcanzar 17,5 m (Fig. 10.1), mucho mayor que la máxima erosión admisible por criterios de estabilidad de la estructura, estimada en 6 m. Ante esta situación, se llevó a cabo el diseño de una protección de escollera (dimensiones del manto y peso de los escollos) de modo que la erosión se produjera suficientemente alejada del pilar como para que no supusiera una amenaza (Fig. 10.1).

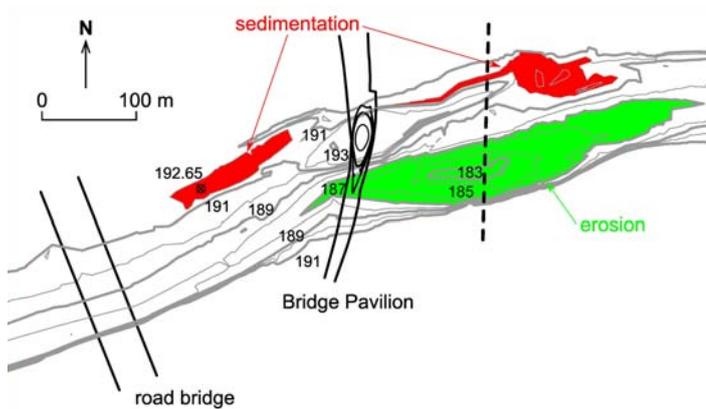
Fig. 10.2. Detalle de los cambios morfológicos (de erosión en verde y de acumulación en rojo) en el entorno del Pabellón Puente tras la crecida de 2015. El flujo es de izquierda a derecha. (Martín Vide et al., 2022)

En 2015, después de una crecida de ~2500 m<sup>3</sup>/s de caudal punta, se observó una acumulación de material a lo largo de la margen izquierda que prácticamente cegó el brazo del río a la izquierda del pilar del Pabellón Puente. Por el contrario, en el brazo derecho se apreció un gran foso de erosión alargado, que se asocia a la contracción creada por el pilar y cuyas dimensiones en planta excedían las estimadas en modelo físico (Fig. 10.2). Se cree que la combinación de 1) el obstáculo del pilar del Pabellón Puente, cuya magnitud podría suponer de hecho una bifurcación para el río y 2) el flujo en curva del meandro aguas arriba (Fig. 10.3) podrían haber favorecido la concentración del flujo por el brazo derecho del río en el entorno del pilar. Esta concentración podría haber causado la acumulación de material en el brazo izquierdo y a la vez la erosión del brazo derecho.

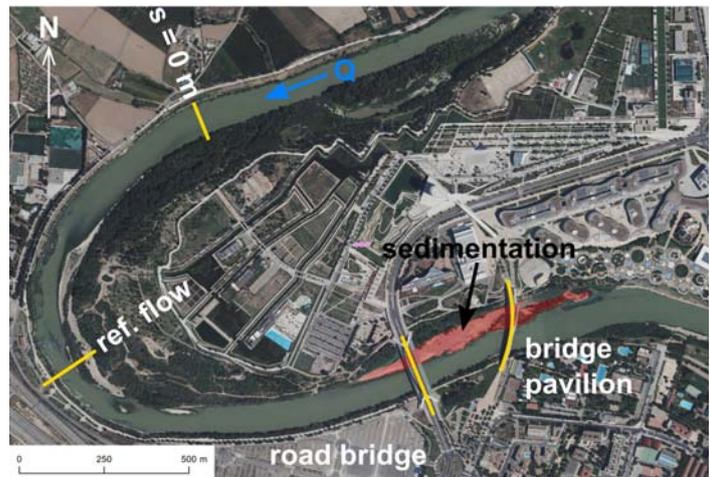
Fig. 10.3. Meandro de gran curvatura aguas arriba del Pabellón Puente. Zona de sedimentación en la margen izquierda del río Ebro (2015) (Martín Vide et al., 2022)

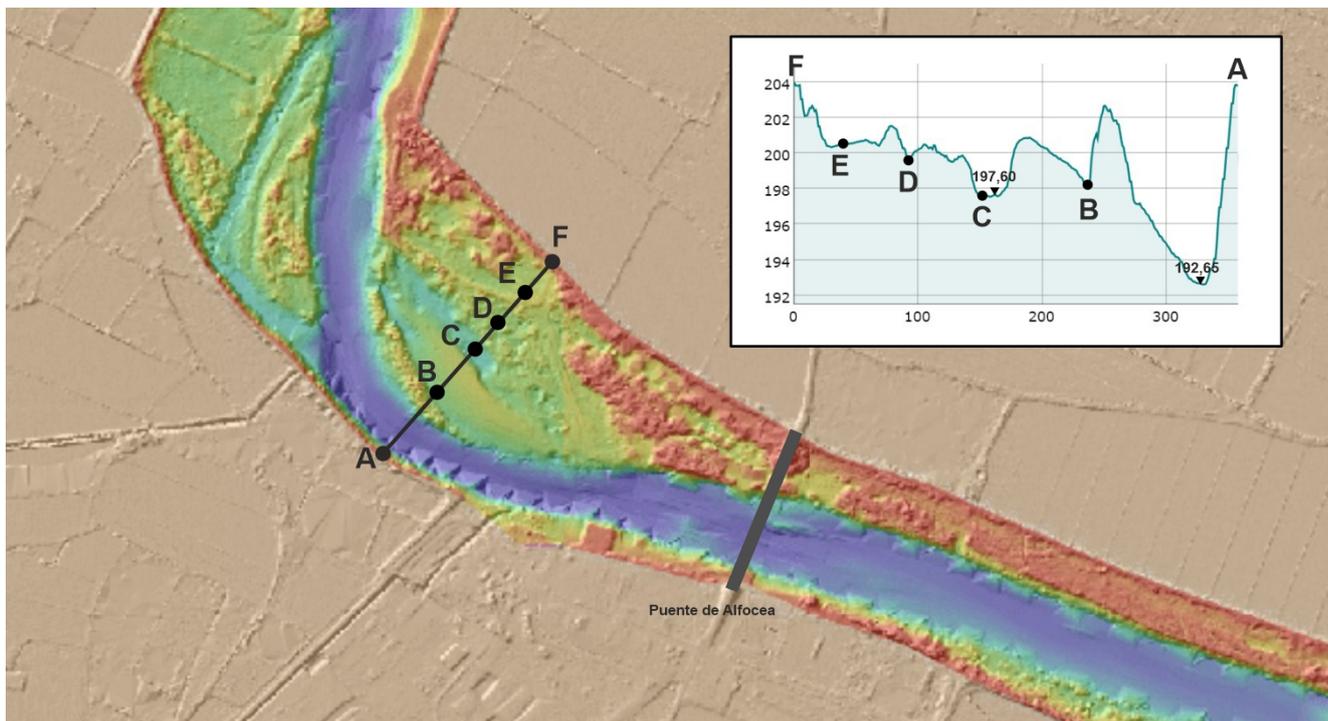
Figura 11.1. Modelo digital del terreno del meandro del Soto de Alfoccea y perfil transversal (elaboración propia sobre el MDT de la Estrategia Ebro Resilience).

El meandro conserva la topografía de cuatro antiguos brazos del río, situados a diferentes alturas y que han quedado cada vez más desconectados del cauce activo.

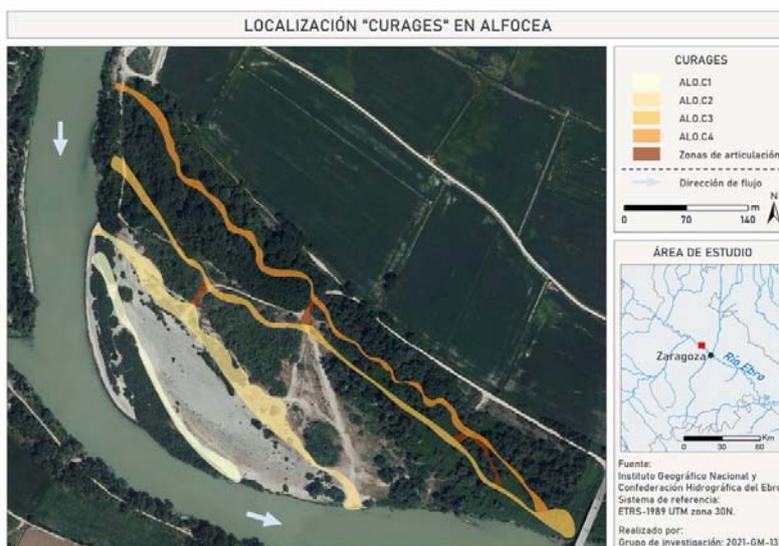
Figura 11.2. Brazos recuperados en el meandro del Soto de Alfoccea (Cuartero *et al*, 2022).

En 2018 se realizaron trabajos para la recuperación de la funcionalidad de estos brazos con el objetivo de mejorar la capacidad hidráulica favoreciendo el desagüe del puente, recuperar la complejidad geomorfológica del cauce, aumentar los días de irrigación del soto y favorecer la movilidad del sedimento.

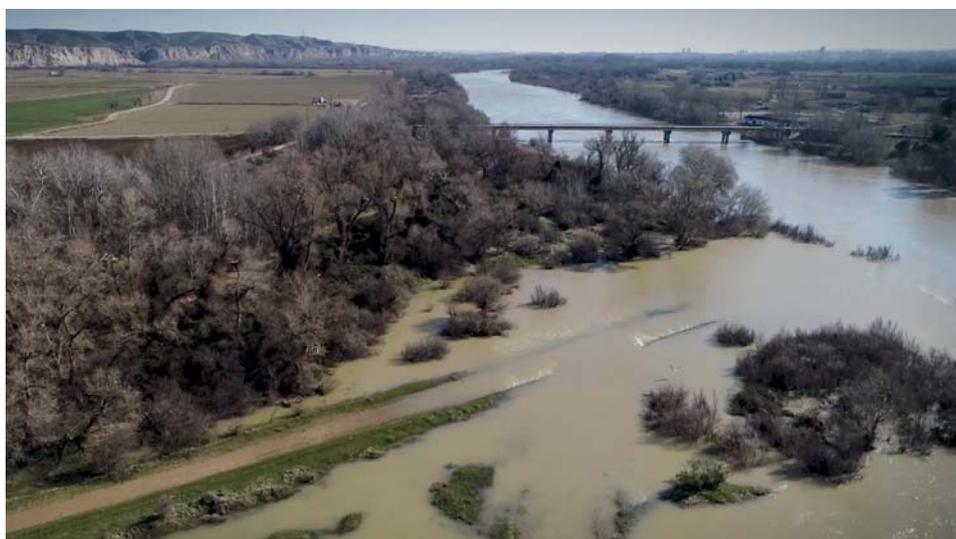
Figura 11.3. Intervención en el meandro del Soto de Alfoccea durante una crecida del Ebro, vista hacia aguas abajo (Estrategia Ebro Resilience).

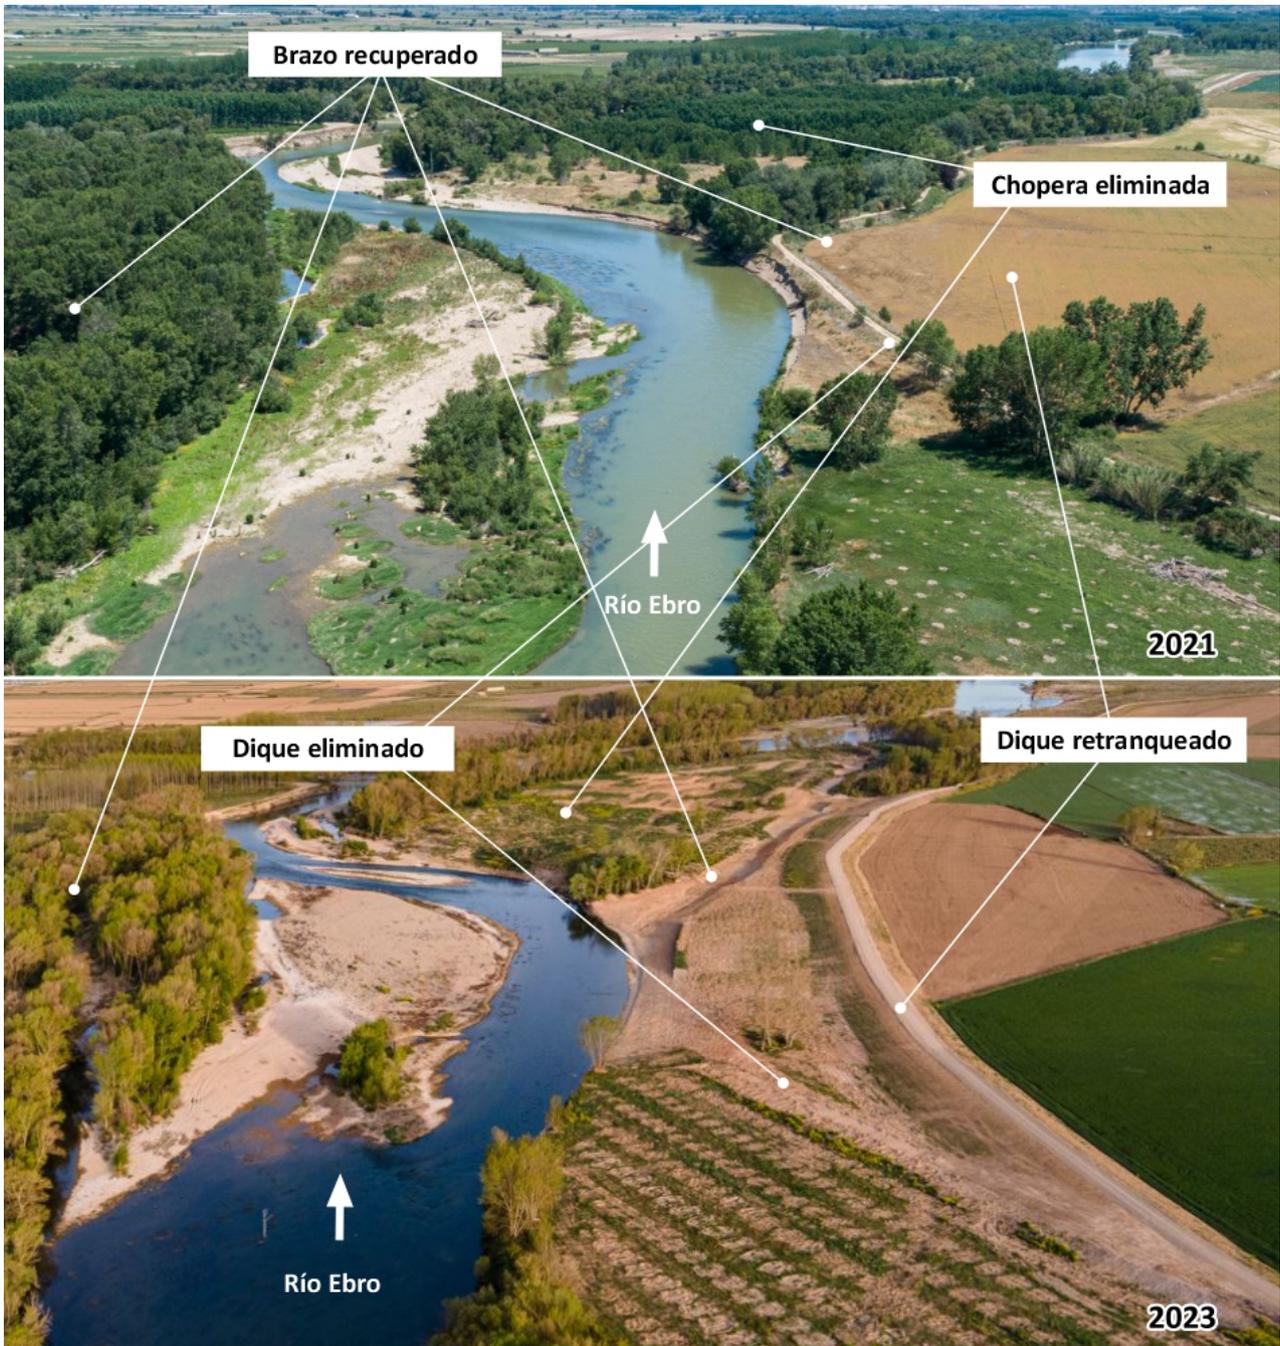
Figura 12.3. Actuaciones realizadas en el río Ebro a su paso por el paraje de “El Ortigoso” en Milagro, Navarra (Estrategia Ebro Resilience).

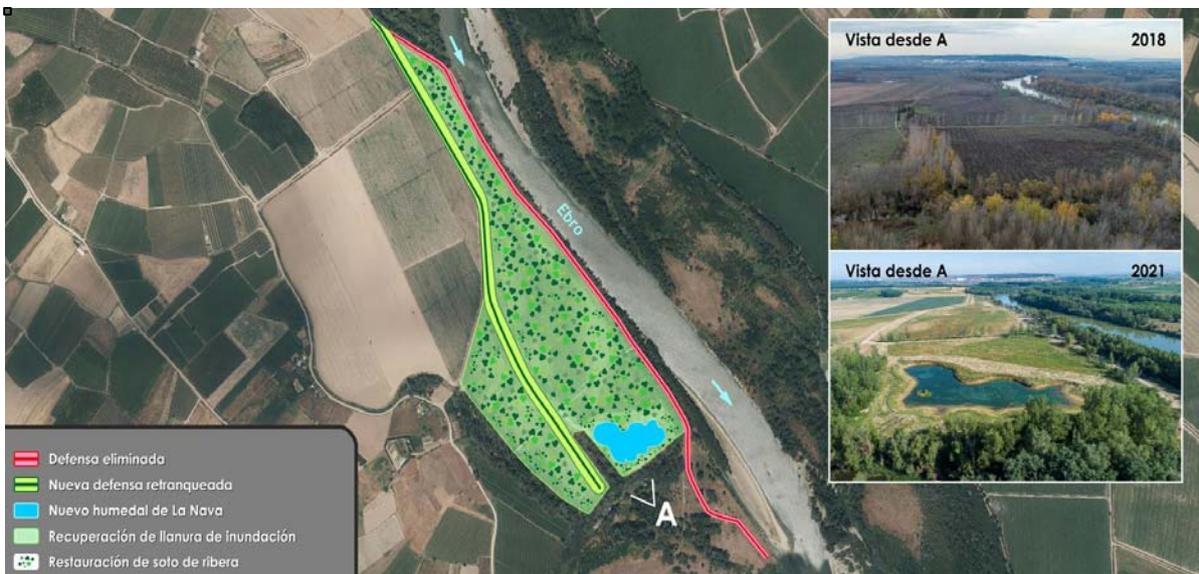
Figura 12.4. Actuaciones realizadas en el río Ebro a su paso por el paraje de “La Nava” en Alfaro, La Rioja (Estrategia Ebro Resilience).
