**FICHA PARA LA VALORACIÓN DE DAÑOS CAUSADOS POR EL TEMPORAL DE MAR Y LAS LLUVIAS TORRENCIALES OCURRIDAS ENTRE LOS DÍAS 17 Y 23 DE ENERO DE 2017 EN LA COSTA DE GIRONA**

**TÉRMINO MUNICIPAL:** CALONGE

**ZONA:** CAMINO DE RONDA DE TORRE VALENTINA A PLATJA D'ARO

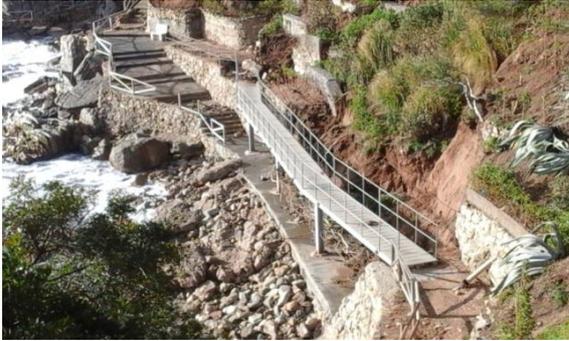
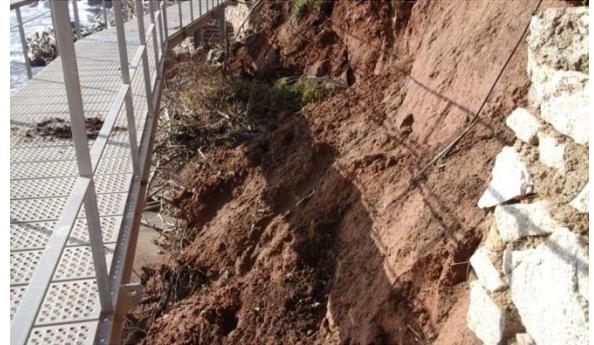
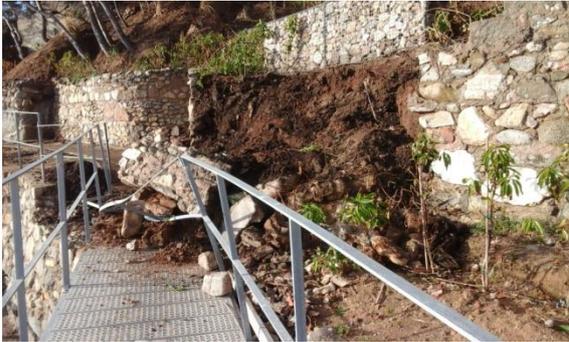
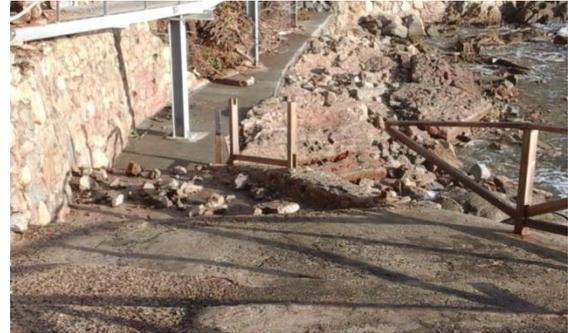
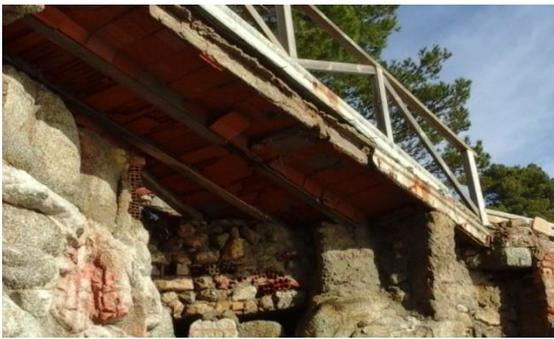
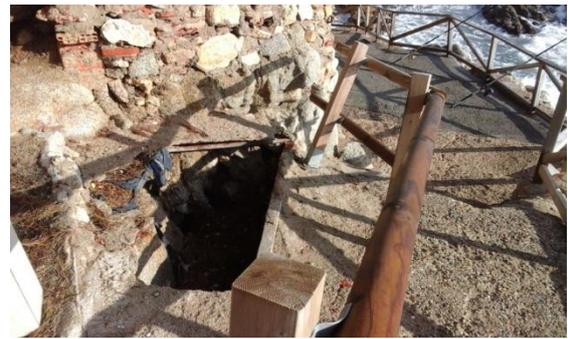
FOTOGRAFÍAS DAÑOS:

El temporal ha producido daños importantes sobre dos pasarelas peatonales contiguas. En una de ellas, el oleaje ha causado daños en los estribos y en las vigas de hormigón pretensado.

Las lluvias han provocado el desplome de un muro de mampostería sobre otra pasarela metálica próxima, recientemente instalada por nuestro Servicio, produciendo el aplastamiento de la barandilla y del pavimento de rejilla metálica.

El camino de ronda ha quedado cortado puesto que una de las pasarelas mencionadas podría colapsar en cualquier momento, y la otra ha quedado bastante deteriorada.

Demolición y retirada de los escombros de la pasarela de hormigón existente y sustitución por una estructura con vigas metálicas y pavimentación de madera. Desmontaje y sustitución del tramo de barandilla afectada y del pavimento de rejilla metálica. Saneamiento y refuerzo de los estribos con hormigón armado.
