REFERENCIA: 33-0542

MANTENIMIENTO Y CONSERVACIÓN DE LA COSTA DE ASTURIAS 2018/2019

**Actuación: Restauración de socavón de muro y deslizamiento del talud en la playa de Aramar, T.M. de Gozón**

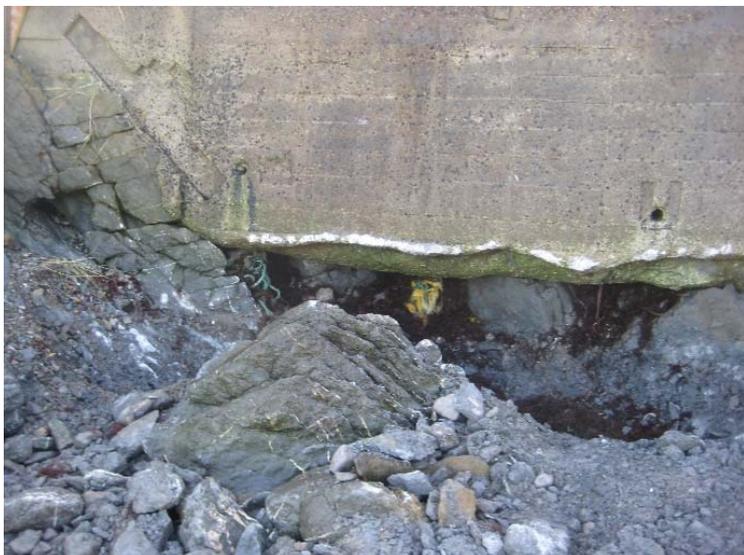
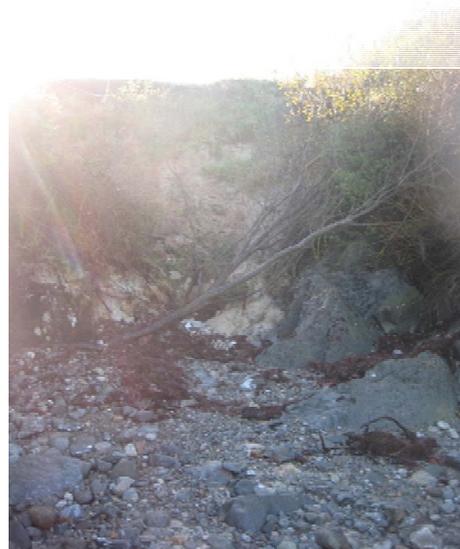
**Antes de las obras**

La zona objeto de reparación, corresponde a la reparación de dos tramos próximos en la playa de Aramar, separados por una zona más estable, el primero con un muro de contención del talud, con la base socavada por la erosión del mar, y en el segundo tramo, se había producido un deslizamiento del talud como consecuencia de la erosión marina en su base.

Asimismo, el tramo superior del camino de acceso a la playa, presentaba una socavación y hundimientos, por el deslizamiento del talud en un estado precario por los temporales y destruida en su apoyo sobre la arena.

Las obras realizadas consistieron en la reparación de los muros y la restauración de la zona de talud.

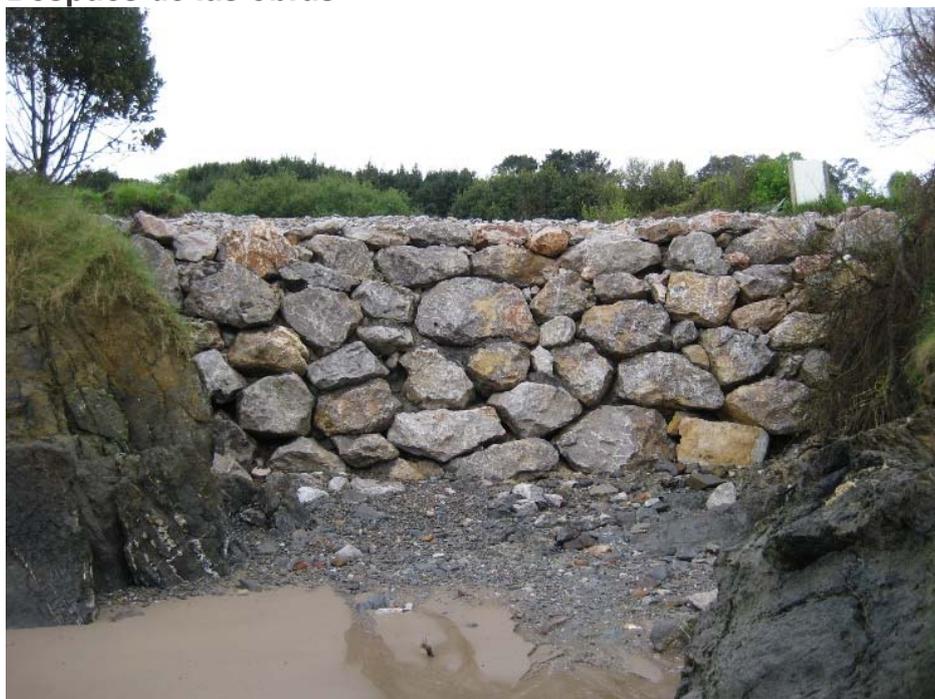
**Después de las obras**

Las obras finalizaron en noviembre de 2018, siendo su presupuesto aproximado de unos 29.000 €.
