Código: 36-0356

Título: ACTUACIÓN 70: REPARACIONES EN CATOIRA

Situación: Terminado (septiembre 2017)

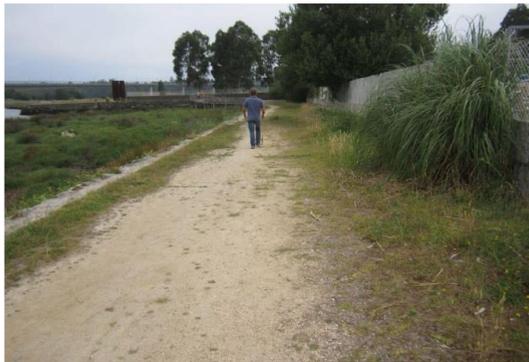
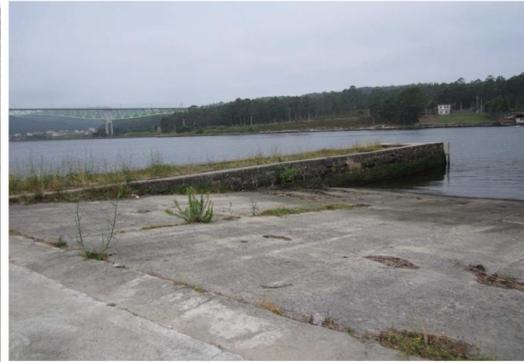
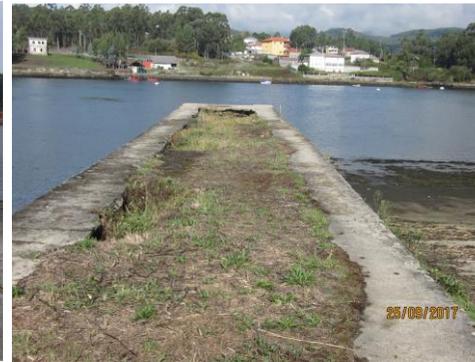
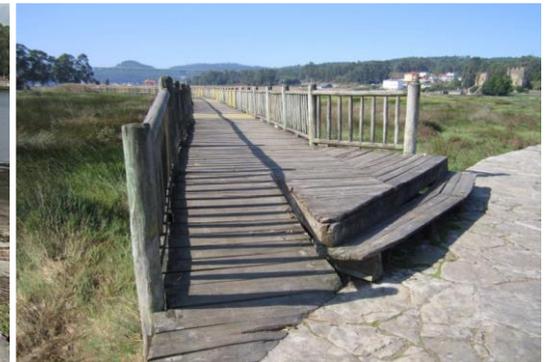
Antes de la obra

Se han producido asentamientos en la senda construida sobre el relleno del trasdós del muro existente, que dificultan el drenaje por escorrentía en la senda, provocándose encharcamientos y filtraciones que perjudican la funcionalidad y la durabilidad de la infraestructura.

También existe un dique en mal estado, así como un tramo de rampa y escalera en el paseo de madera, cuya rehabilitación y adaptación accesible se ha solicitado al Servicio Provincial.

Nivelación de la rasante de la senda sobre el trasdós del muro, con aportación de jabre para facilitar el drenaje superficial.

Se rehabilita el dique y se sustituye un tramo de pasarela eliminando las escaleras y proporcionando un acceso en rampa con una pendiente más suave que la preexistente.
