**CONTRATO DE SERVICIOS PARA EL CUMPLIMIENTO DEL PROGRAMA DE VIGILANCIA AMBIENTAL, CONTROL VIGILANCIA Y SEGURIDAD Y SALUD DE LAS OBRAS DE:**  
**"DRAGADO AMBIENTAL DE LOS SEDIMENTOS DE LA RÍA DE O BURGO"**  
**Proyecto cofinanciado por los fondos FEDER 2014-2020**

**OPE\_01 – SÍNTESIS DE INFORME DE SEGUIMIENTO AMBIENTAL. FEBRERO 2024.**

### SÍNTESIS DE INFORME. FEBRERO 2024

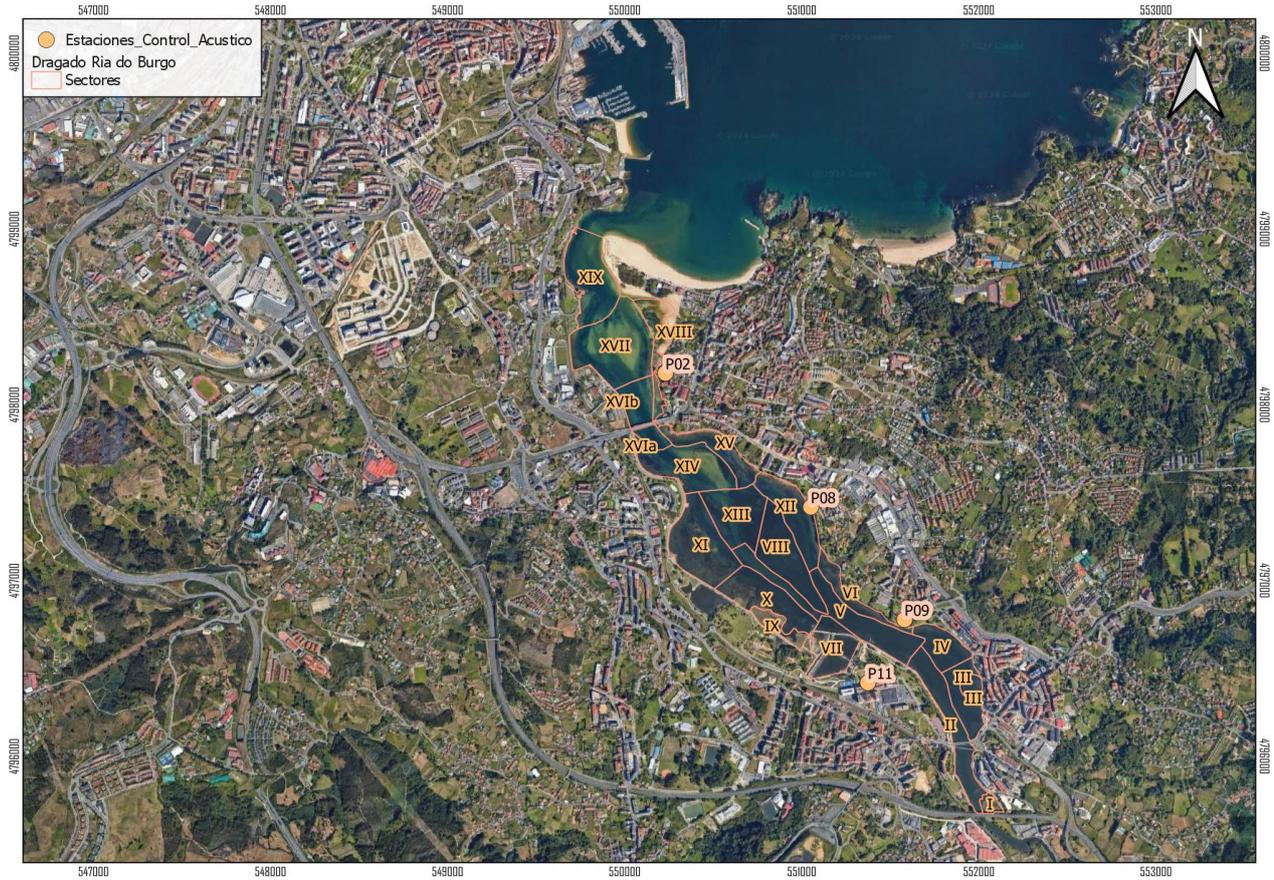
**Figura 1** Imagen de la localización de las estaciones de control de los niveles de presión sonora

Se reproducen las mediciones de la situación operacional en las estaciones de control más próximas a la obra que se ejecuta: la estación P02 en Santa Cristina, la P08, la P09 en Cambre y la P11 en el entorno de las instalaciones de obra en Culleredo.

Las mediciones fueron realizadas en horario diurno el 20 de febrero del 2024.

A la vista de los resultados obtenidos, como se puede observar en la tabla, los valores del nivel de ruido medidos no superan las especificaciones del RD 1367:2007 para el tipo de área acústica "a": Sectores del territorio con predominio de suelo de uso residencial.

Las mediciones en las estaciones 2 y 11 no presenta diferencias entre la medición de fondo y de obra.

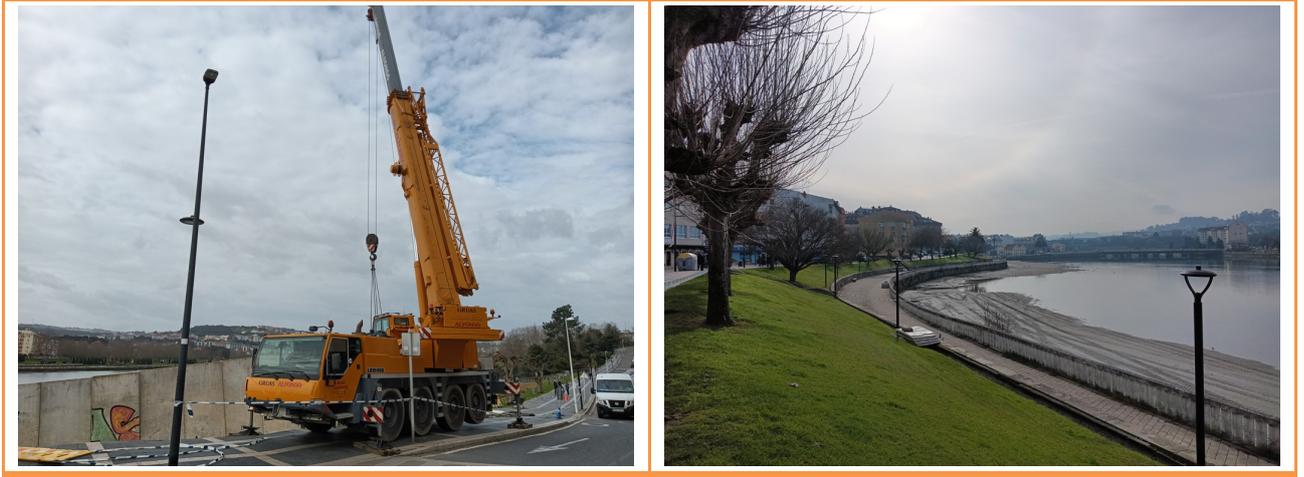
Se finaliza la retirada de las pantallas acústicas instaladas en el sector III.

Figura 2 Inicio de la retirada de pantallas acústicas del sector III.

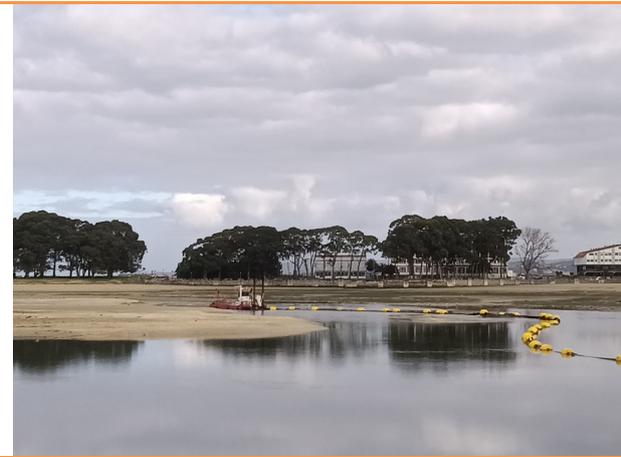
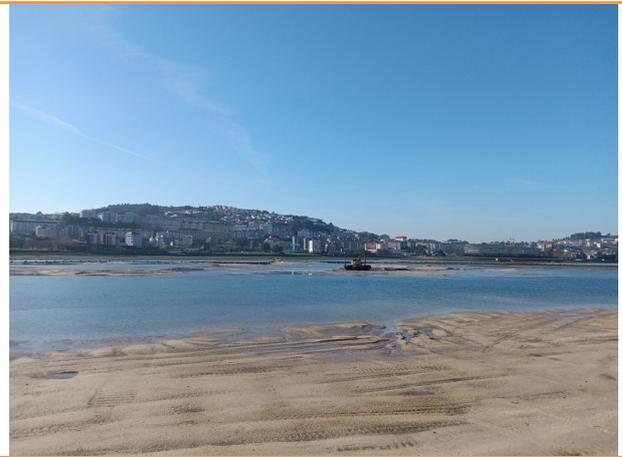
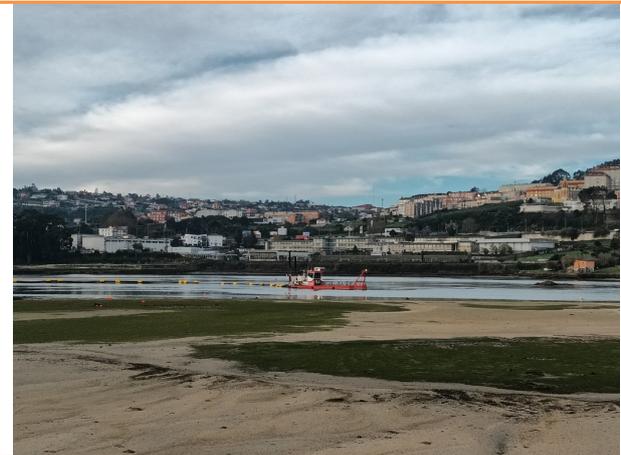
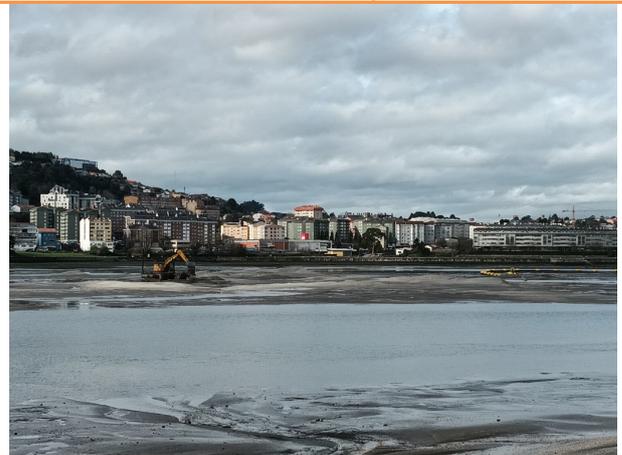
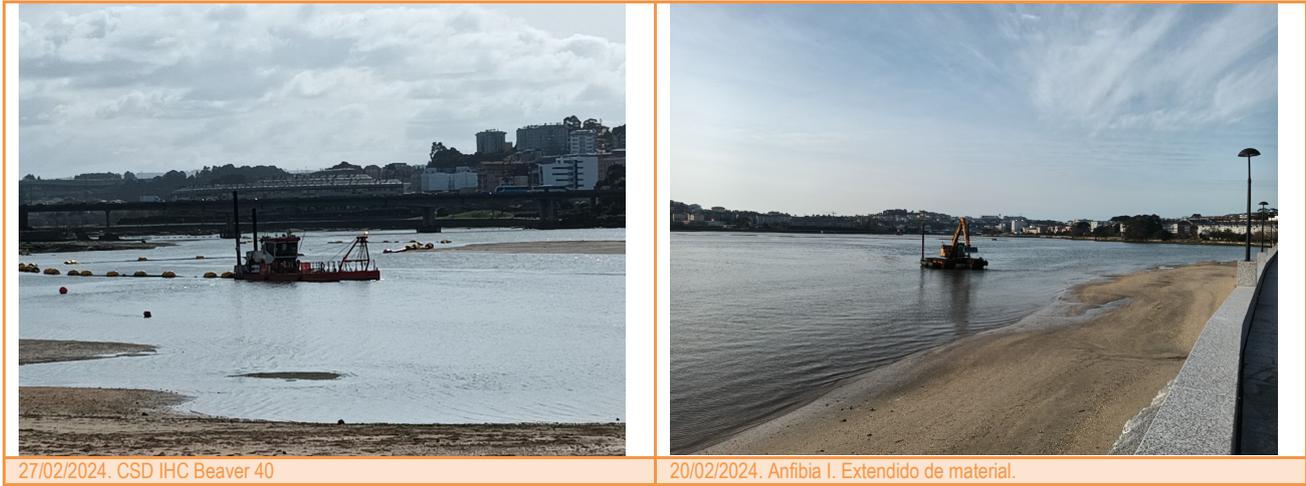
Figura 3 Equipos de dragado. Mes de febrero de 2024.

Los medios asociados a dragado presentes en obra son durante el mes de febrero son la draga CSD IHC Beaver 40, la draga Anfibia I.

El equipo CSD IHC Beaver 40 ha continuado con los trabajos de dragado de material tipo I, en los sectores XVII y su posterior bombeo para la regeneración de sectores VI, VIII y laguna.

El equipo Anfibia I trabaja en el extendido de arenas en sectores regenerados.

06/02/2024 CSD IHC Beaver 40.

02/02/2024. Anfibia I. Formación calles de dragado sector XVII

20/02/2023 CSD IHC Beaver 40.

14/02/2024. Anfibia I. Extendido de material.

27/02/2024. CSD IHC Beaver 40

20/02/2024. Anfibia I. Extendido de material.

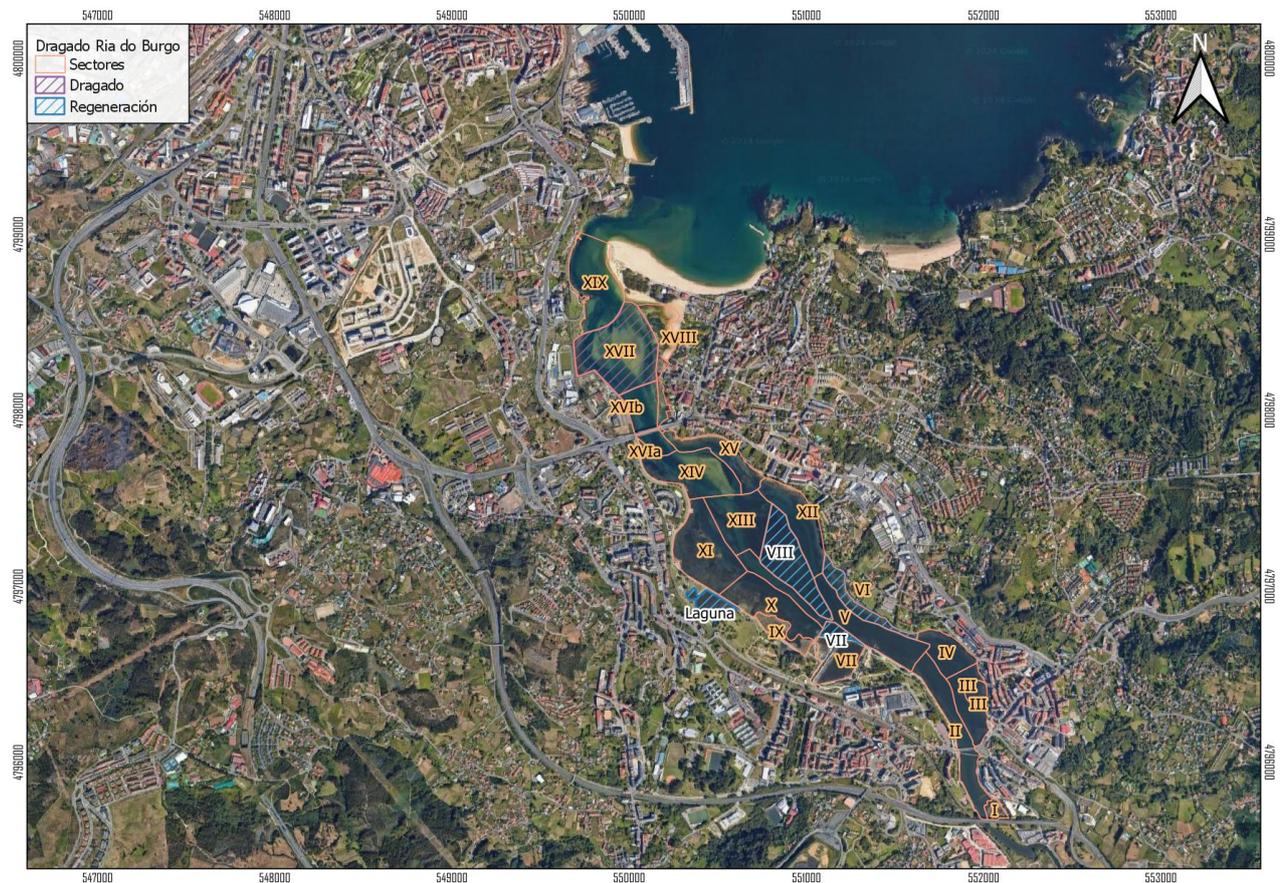
Los sectores de dragado para regeneración:

- De Sector XVIb y XVII a Sectores VI y VII
- Extendido de materiales en sectores III, IV, V, VI y VII.

Figura 4 Zonificación de zonas. Dragado y regeneración. Mes de febrero 2024

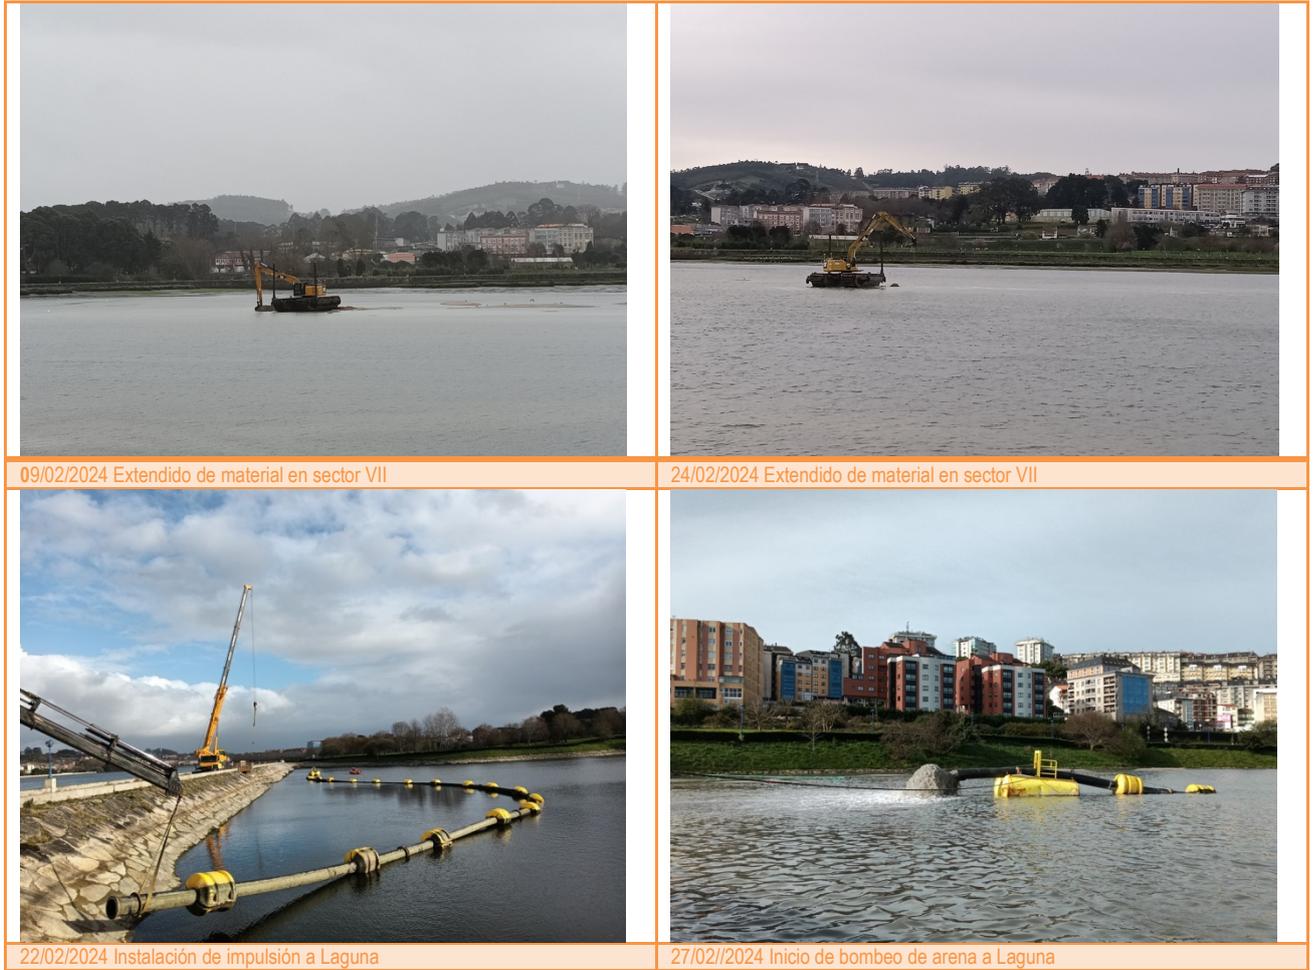
En las siguientes imágenes se presentan las labores de extendido de material de regeneración en los sectores VI y VII.

Figura 5 Extendido de material. Mes de febrero de 2024.

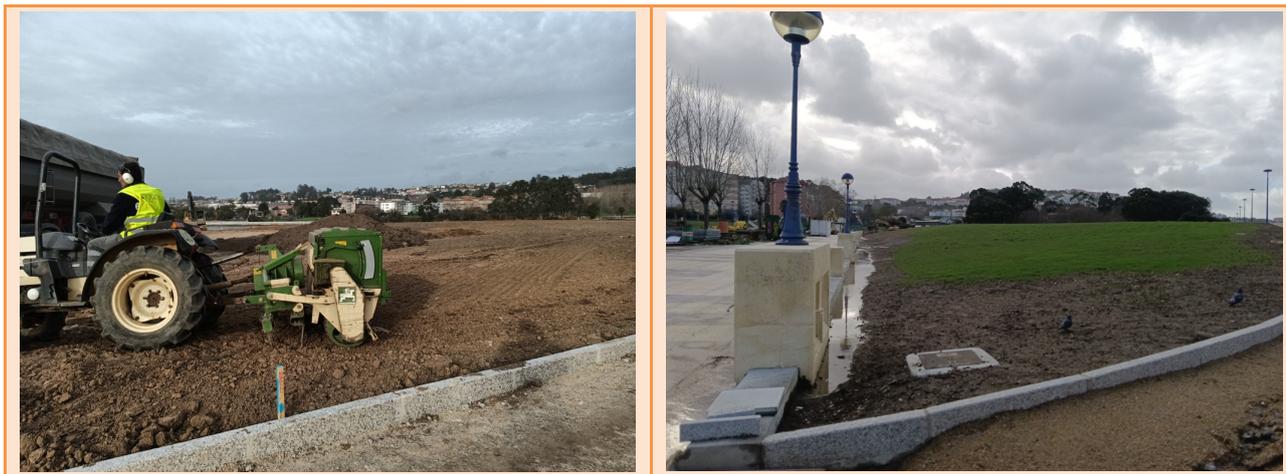
En las siguientes imágenes se presenta la evolución de los trabajos de cubrición y adecuación del de recinto de Culleredo. Se continúan con los trabajos de siembra.

Figura 6 Actuaciones en el recinto de Culleredo

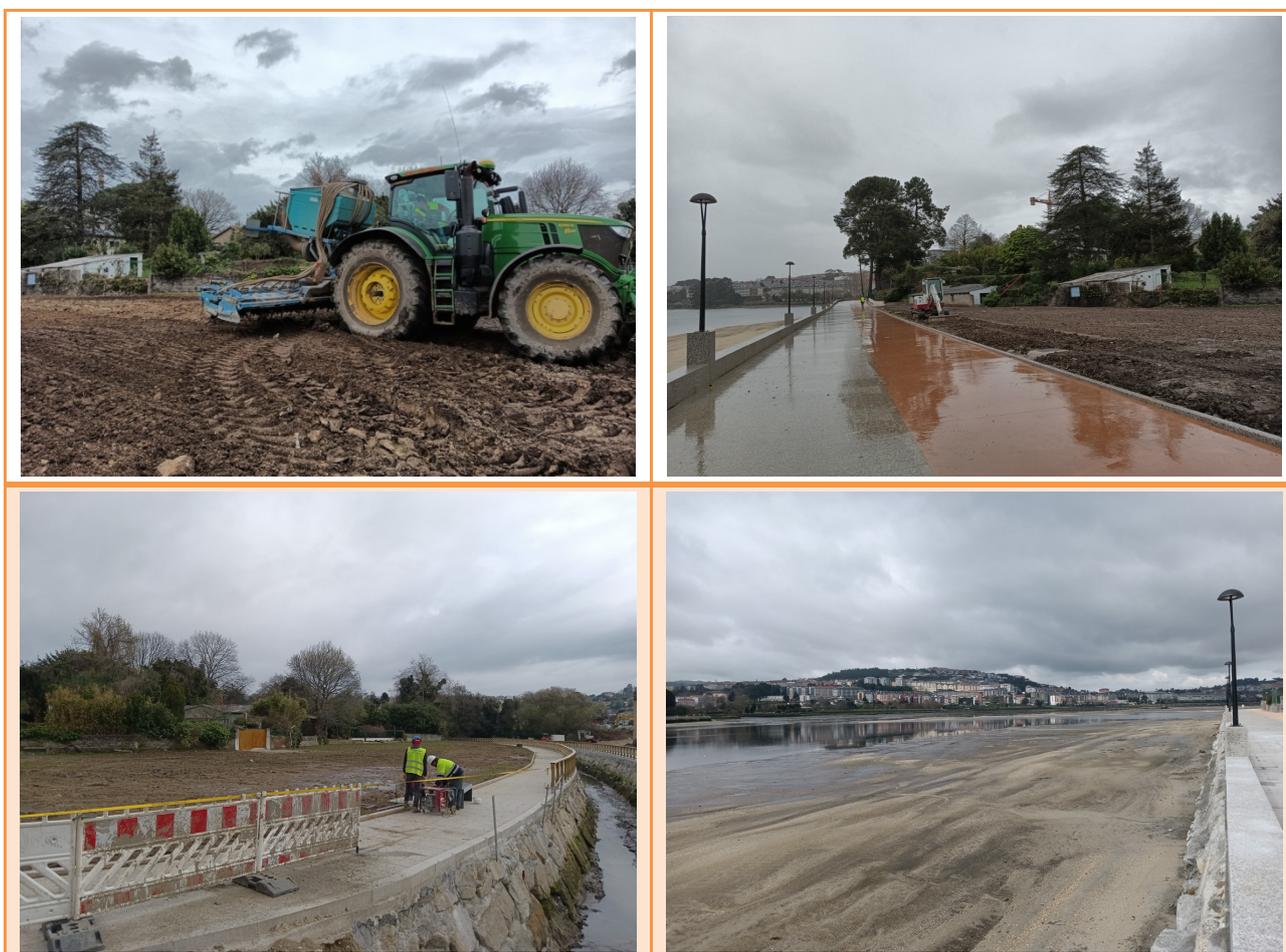
En el recinto de Oleiros se continúa con su cubrición y los trabajos de urbanización.

Figura 7 Actuaciones en el recinto de Oleiros.

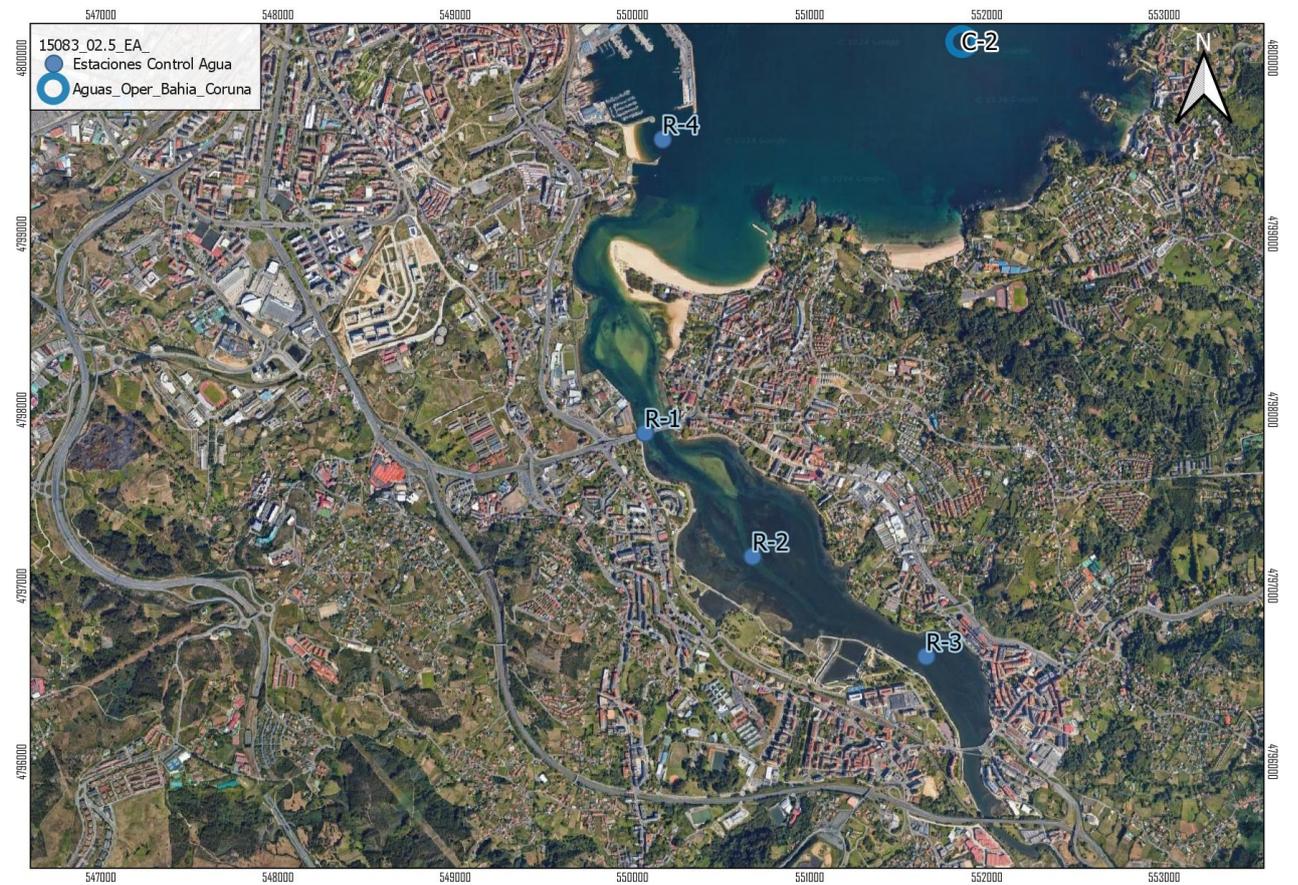
El 6 de febrero se realizó la toma de muestras para la caracterización de la calidad de las aguas en las estaciones de control. Estas estaciones reproducen las realizadas en situación preoperacional.

Para las estaciones R1, R2 y R3 fue posible la toma de muestras a dos alturas de la columna de agua, superficie y fondo, y para la estación R4 se tomó muestras a tres alturas, superficie, medio y fondo. También se tomaron las muestras semestrales en las estaciones C1 y C2.

**Figura 8** Imagen de la localización de las estaciones de control de la calidad de las aguas en situación operacional. Fase dragado.

Los resultados obtenidos son los normales para agua de ría con una muy marcada presencia de agua marina. Las elevadas precipitaciones del periodo generaron episodios de alivio en redes de saneamiento constatándose la presencia de coliformes totales y enterococos en las estaciones R2 y R3.

Se detecta la presencia de hidrocarburos aromáticos policíclicos (PAHs) y tributilestano sin superar los valores límite de las NCA-CMA.

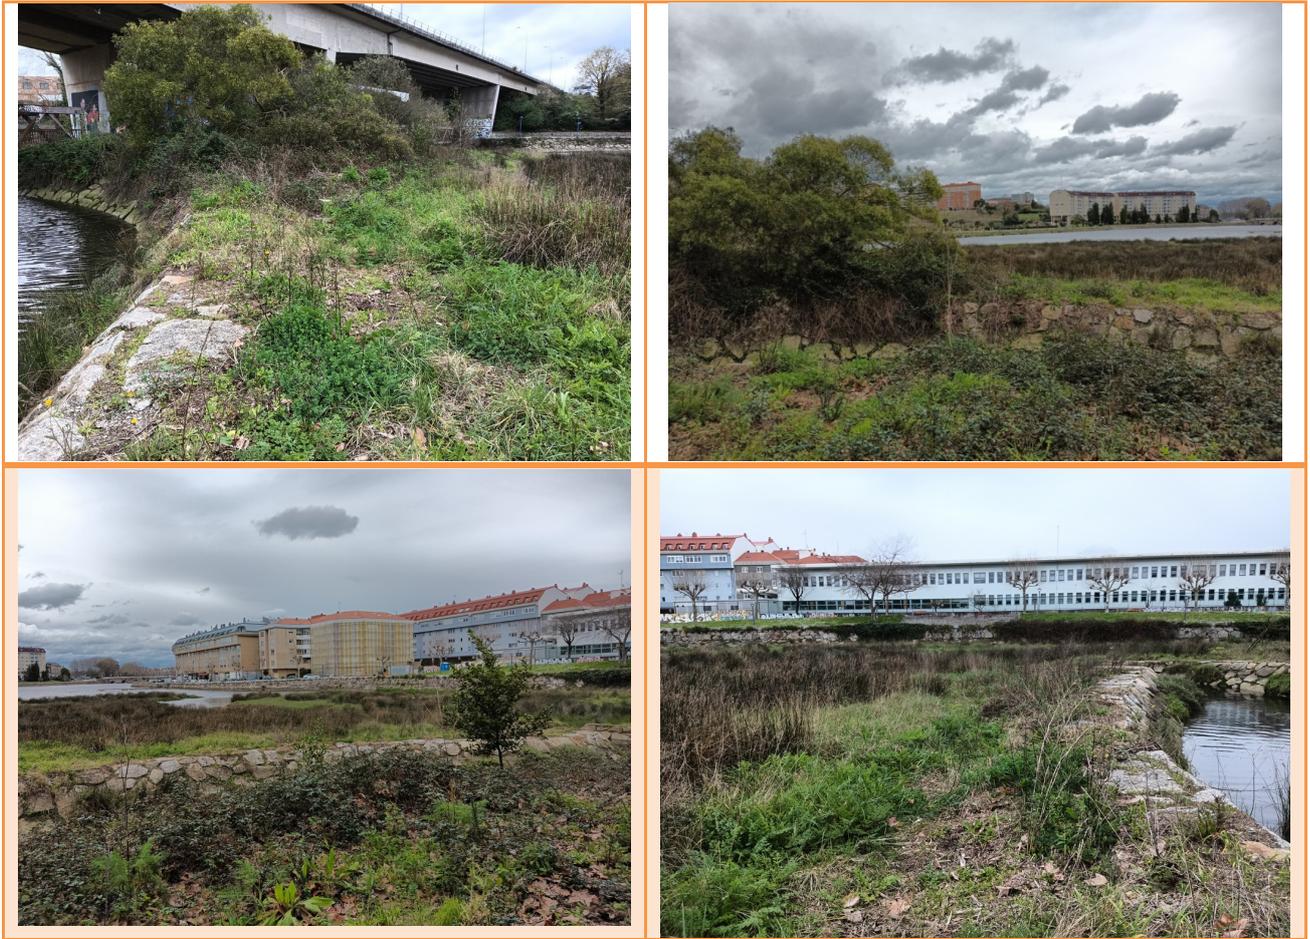
Se revisa la presencia de *Cortaderia selloana* en el sector I, el día 27 de febrero, sin detectarse rebrotes (o nueva germinación).

Figura 9 Seguimiento de rebrotes de *Cortaderia selloana*. 27/02/2024

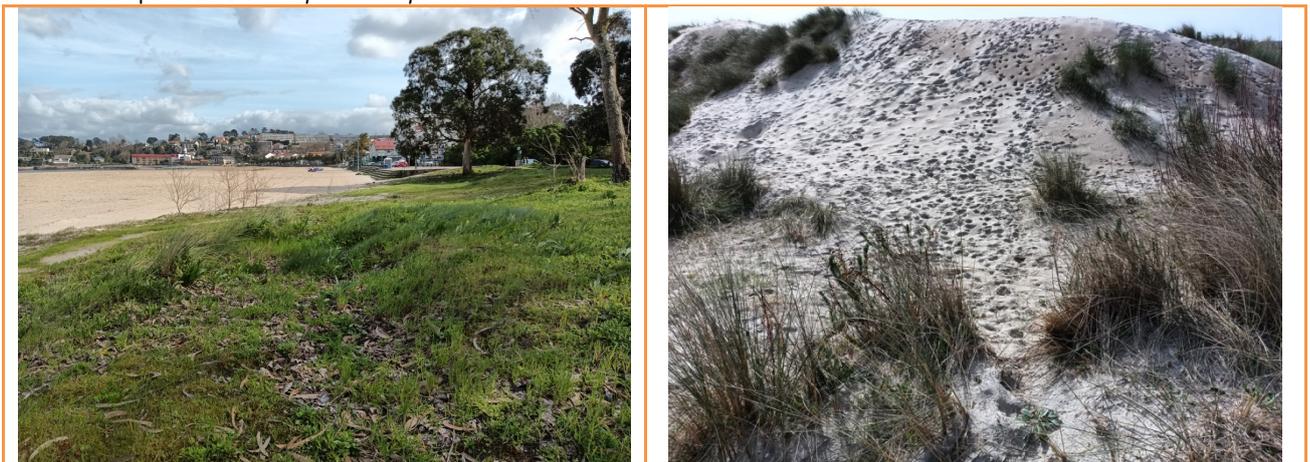
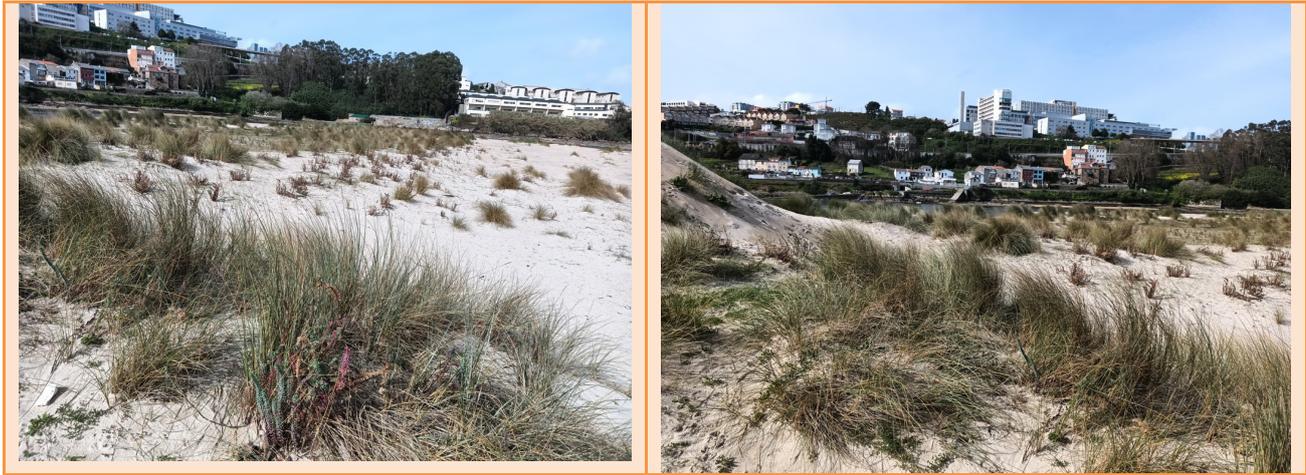
Se revisa la presencia de *Carpobrotus sp.* en Santa Cristina el día 27 de febrero sin rebrotes.

Figura 10 Seguimiento de rebrotes de *Carpobrotus*. 27/02/2024.

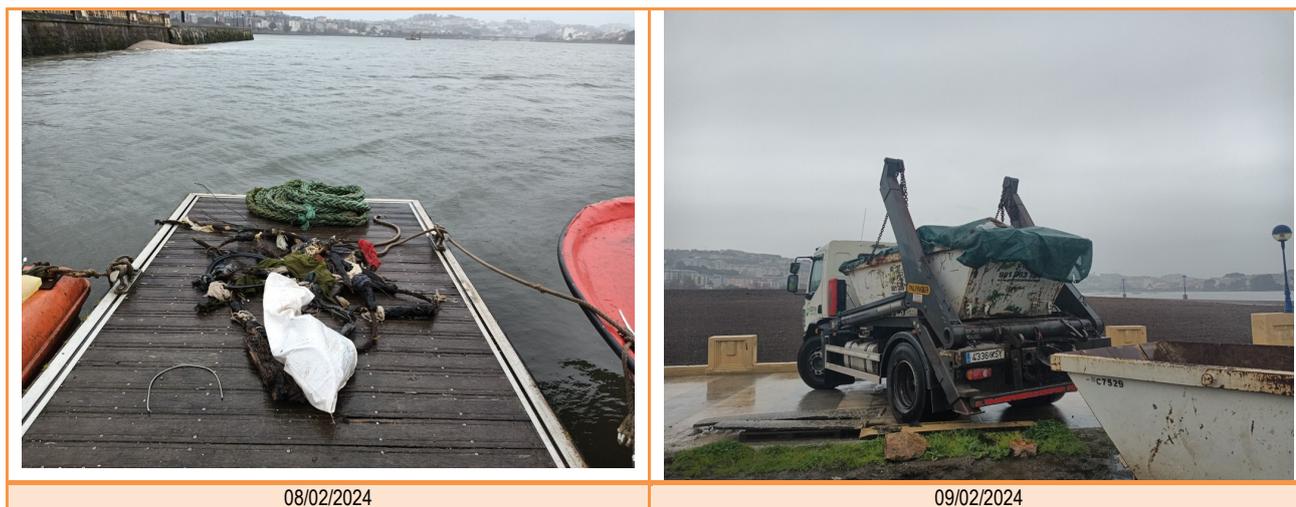
Se dispone de lugar específico para almacenaje de residuos peligrosos y se gestionan los residuos generados en la obra.

Figura 12 Seguimiento de control de residuos.
