PLAYA DE VALLEHERMOSO

Figura 147. Playa de Vallehermoso (Isla de La Gomera).

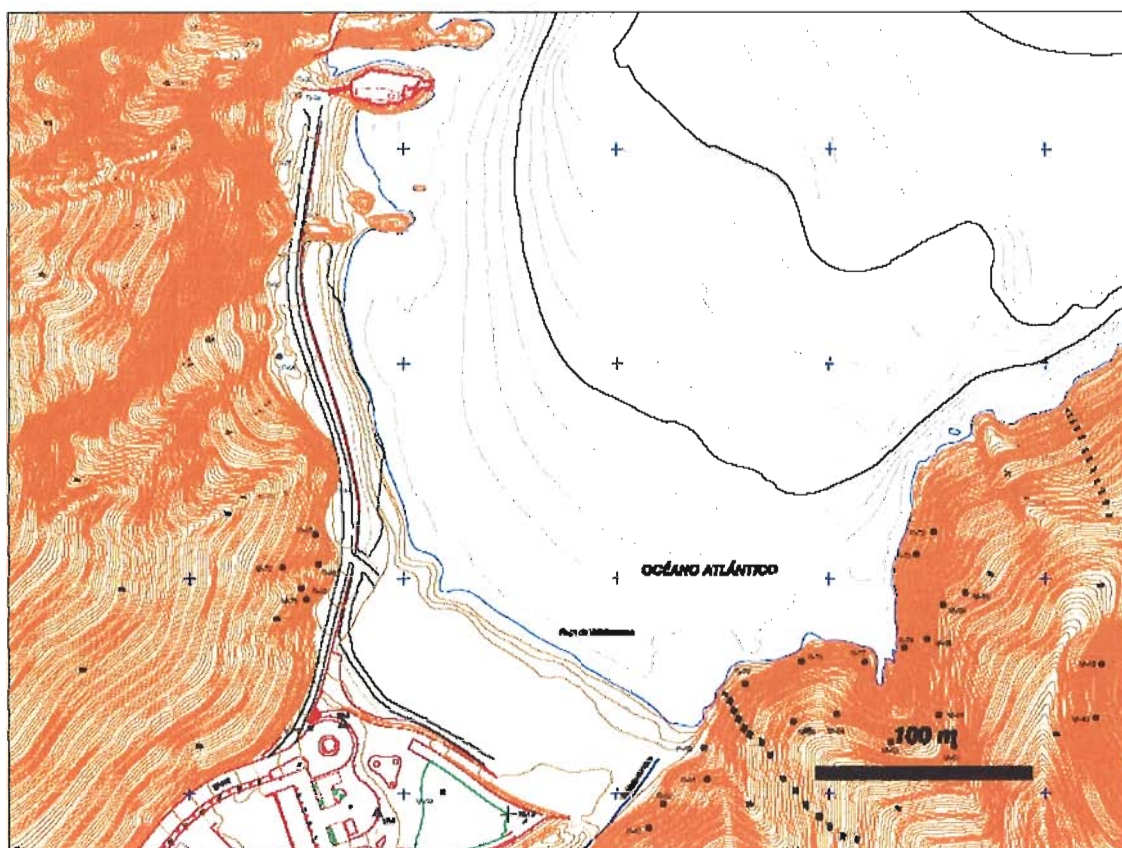
Figura 148. Batimetría.

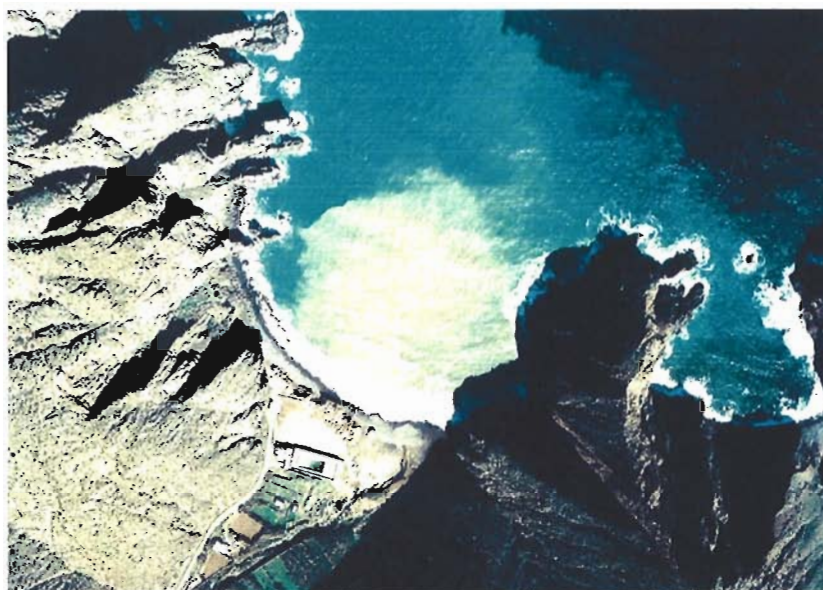
**Figura 149. Año 1989**

ESTADO ACTUAL	Estable
INDICE DE EVOLUCION	N / A
TASA DE TRANSPORTE LITORAL	Despreciable

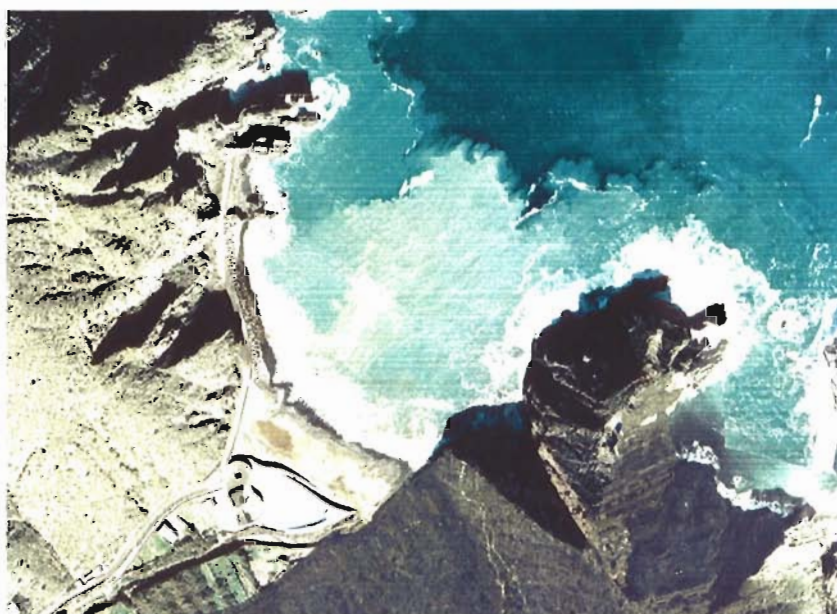
**Figura 150. Año 2003**
