FICHA PARA LA VALORACIÓN DE DAÑOS CAUSADOS POR EL TEMPORAL DE MAR Y LAS LLUVIAS TORRENCIALES OCURRIDAS ENTRE LOS DÍAS 17 Y 23 DE ENERO DE 2017 EN LA COSTA DE GIRONA

TÉRMINO MUNICIPAL: TOSSA DE MAR

ZONA: PASEO MARÍTIMO DE LA MAR GRAN A LA MAR MENUDA

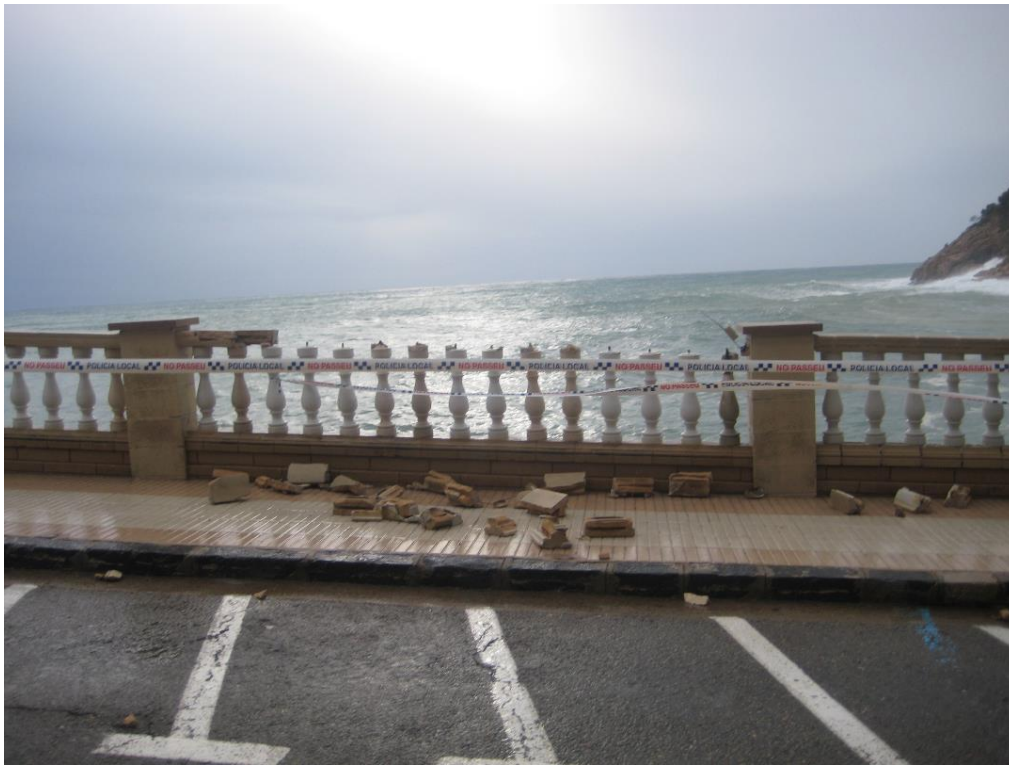
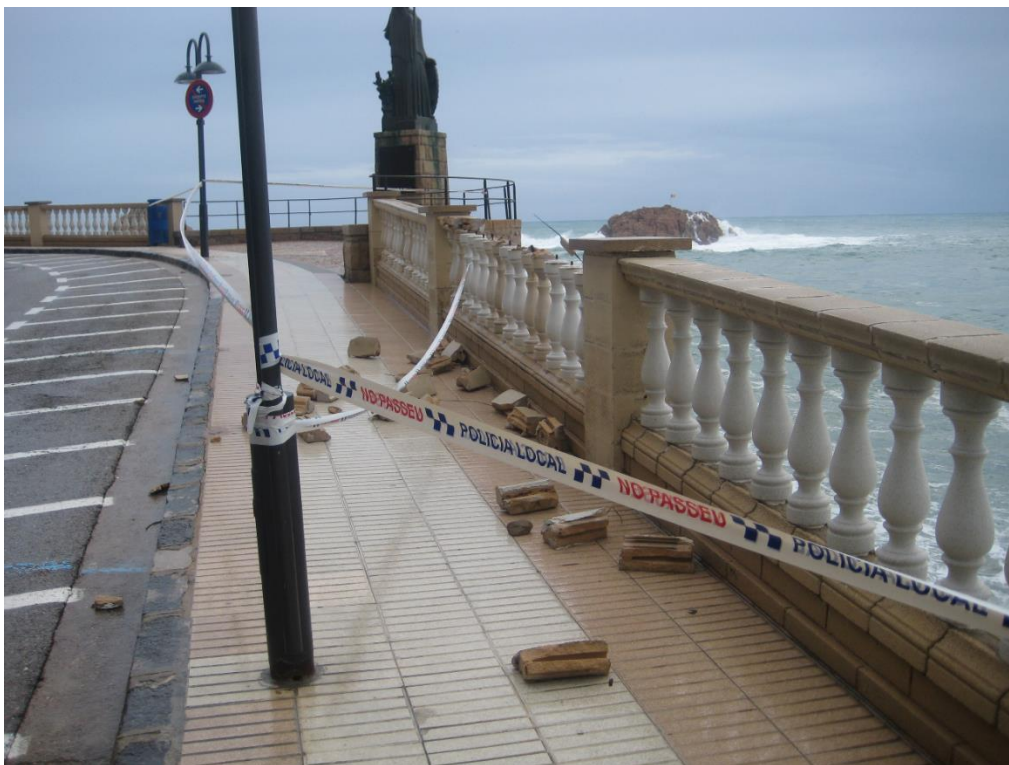
FOTOGRAFÍAS DAÑOS:

El oleaje ha producido la rotura de la barandilla formada por balaustres de piedra en una longitud aproximada de 75 metros.

El tránsito por el paseo en la zona afectada resulta peligroso dado el estado de la protección con barandilla, que por otra parte supone un elemento importante en la actual concepción estética del frente marítimo de Tossa de Mar.

Reposición de la barandilla formada por balaustres de piedra en la zona afectada.

25.000 €
