**FICHA PARA LA VALORACIÓN DE DAÑOS CAUSADOS POR LOS TEMPORALES DURANTE LOS MESES DE FEBRERO Y MARZO 2018 EN LAS COSTAS DE LA PROVINCIA DE GRANADA.**

**Defensa Paseo Reina Sofía. TM Almuñécar.**

**REPARACIÓN DE DAÑOS EN PLAYA GRANADA TM. MOTRIL**

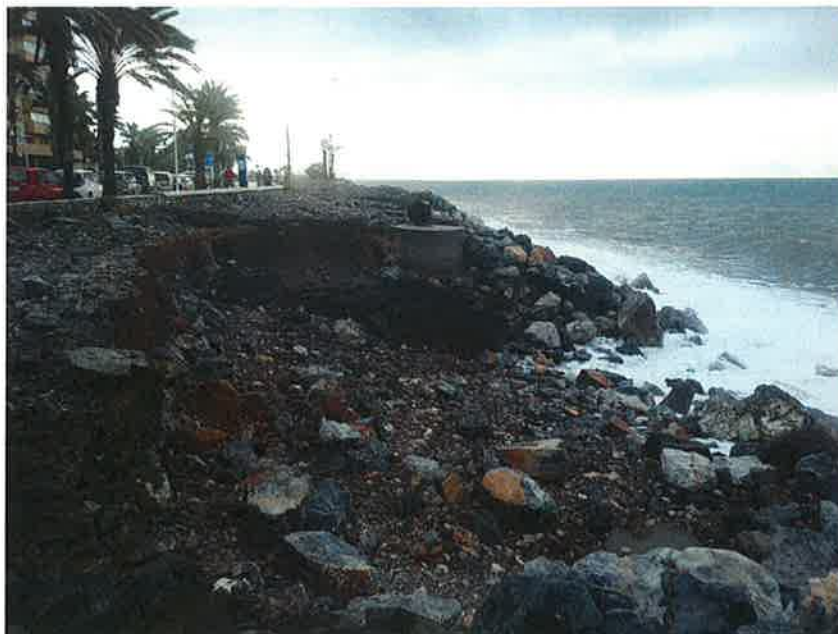
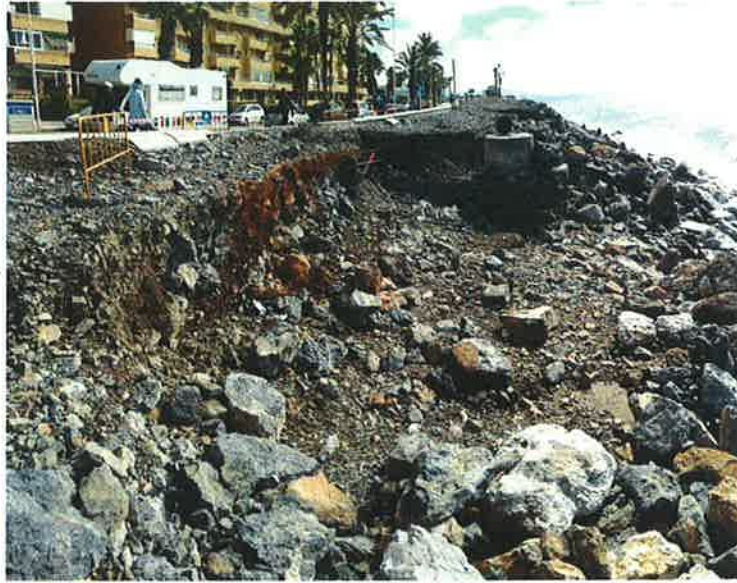
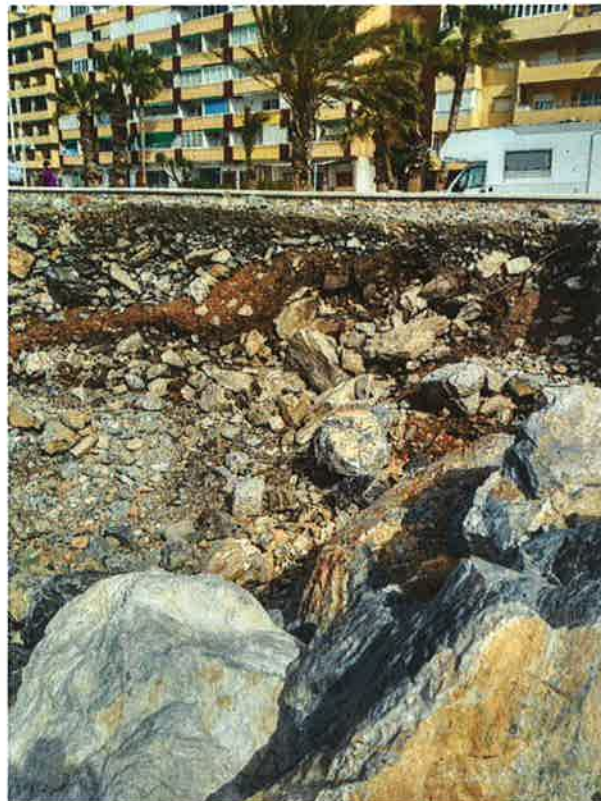
18 y 19 de marzo 2018

<b>PLAYA AFECTADA MUNICIPIO</b>	Defensa Paseo Reina Sofía. TM Almuñécar
<b>DESCRIPCIÓN DEL DAÑO</b>	<p>Los temporales de poniente del 18 de marzo han arruinado la defensa del paseo marítimo Reina Sofía</p> <p>La situación descrita, representa un grave peligro, ya que el paseo a una cota de unos 4 metros sobre el mar se encuentra sin protección frente a otros temporales, lo que supone un grave riesgo de afección al paseo y a todos los servicios, calzada, acerados, así como a las personas.</p> <p>El paseo marítimo administrativamente está cedido en concesión al Ayuntamiento de Almuñécar, desde el muro de ribera, encontrándose la defensa de escollera fuera de dicha concesión y por tanto, dentro de los bienes de DPMT gestionados por el Estado.</p>
<b>VALORACIÓN CUALITATIVA</b>	Grave
<b>ACTUACIÓN PROPUESTA</b>	<p>Se propone la aportación de 8.000 Tn de escollera procedentes de cantera para conformar estructura de defensa, reponiendo la situación previa a la acciones de los temporales.</p> <p>En relación con el trámite ambiental de la actuación propuesta, la misma debe quedar exenta de dicho trámite, dada la naturaleza de la misma, reparación de defensa ya existente.</p>

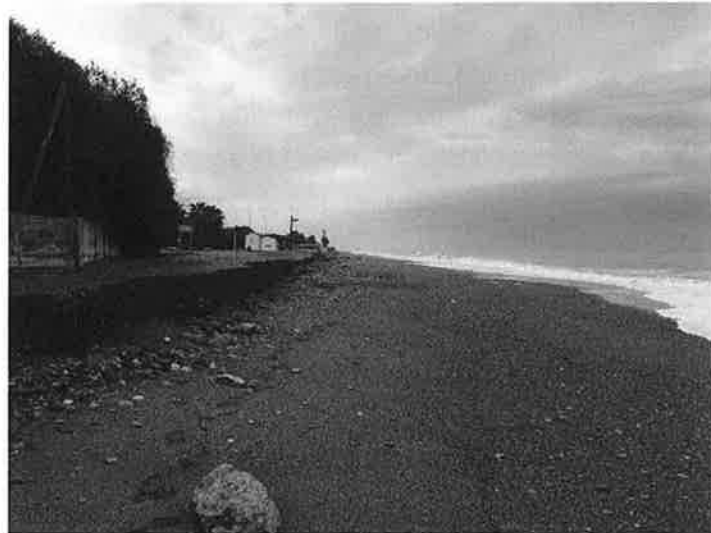
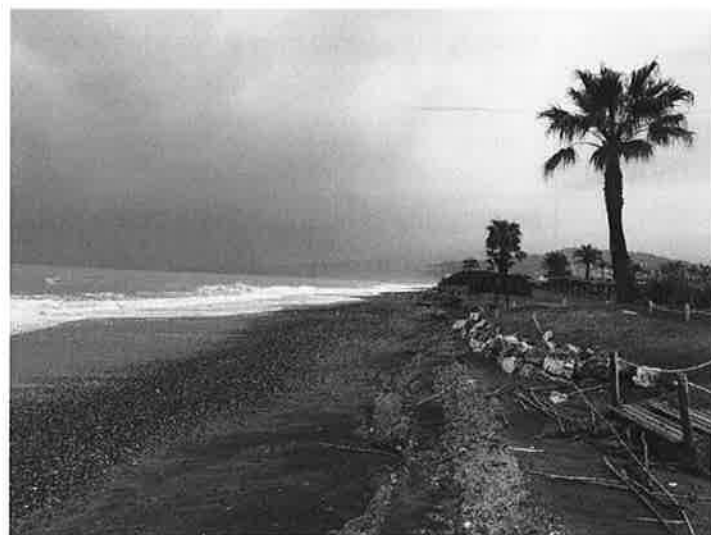
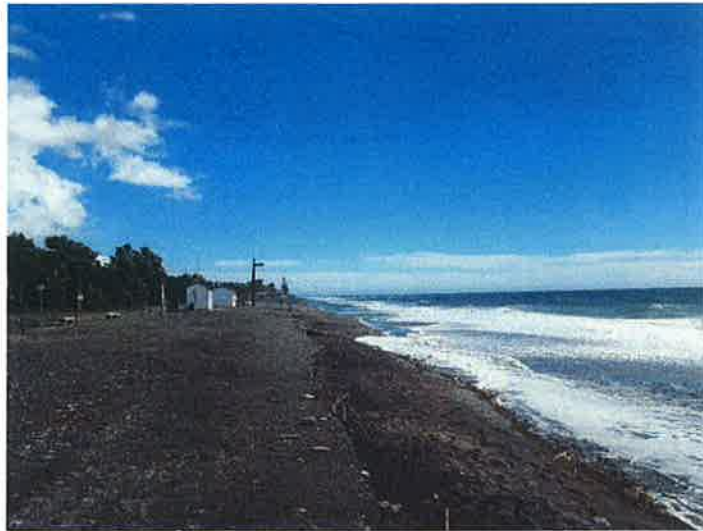
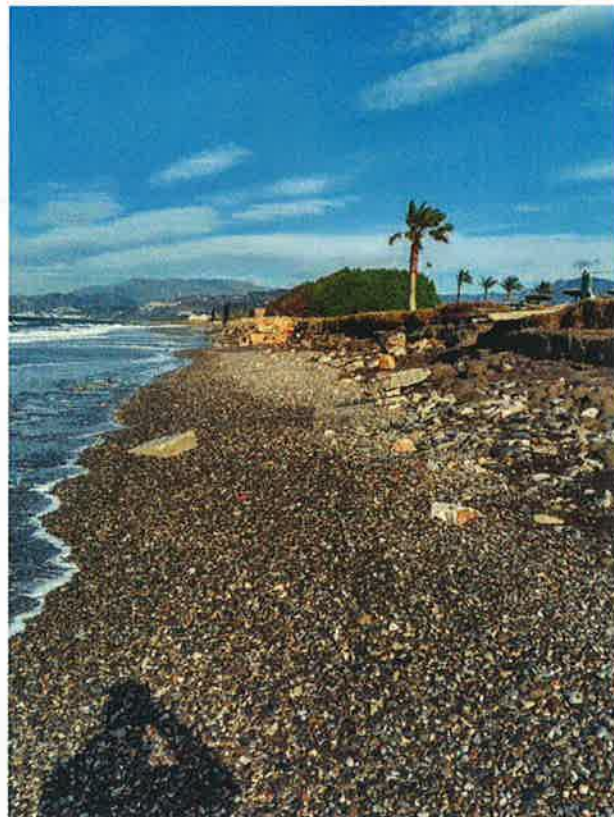
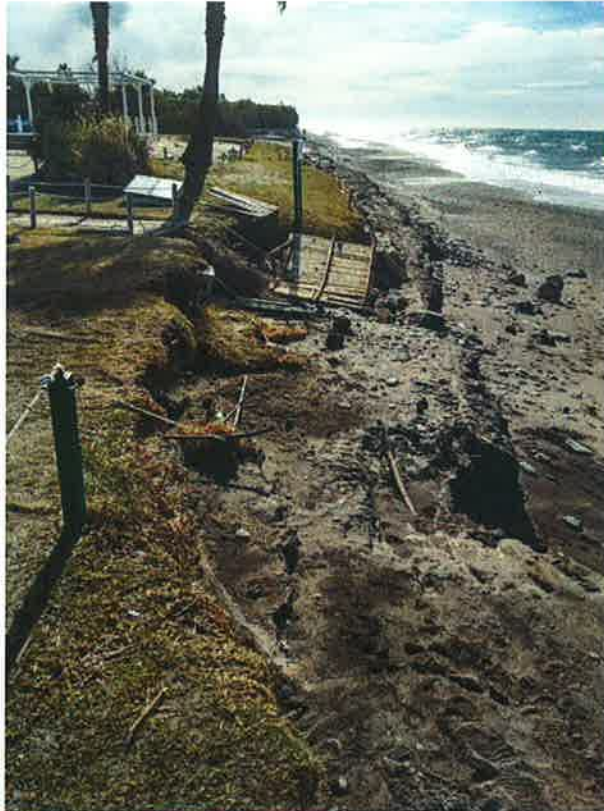
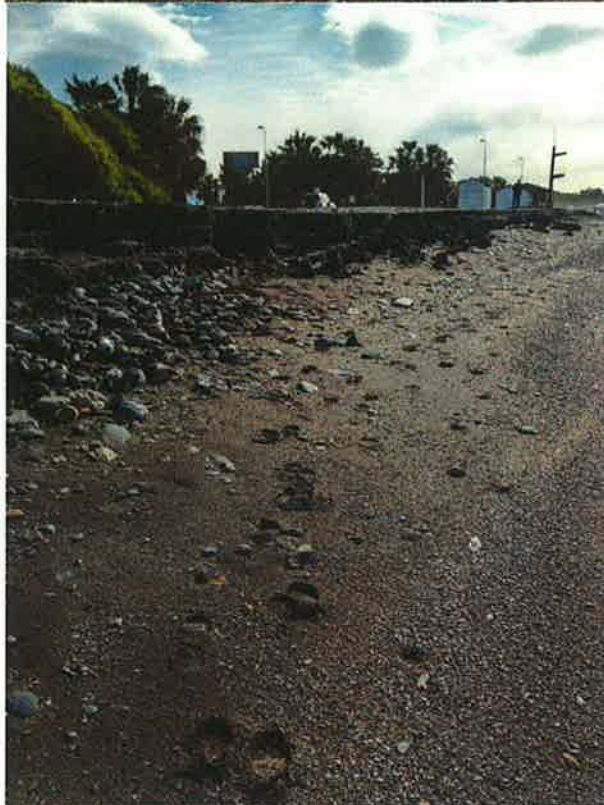
19 de marzo 2018

<b>PLAYA AFECTADA MUNICIPIO</b>	Playa Granada. TM Motril y playa de La Cagailla TM Salobreña.
<b>DESCRIPCION DEL DAÑO</b>	<p>Los temporales de poniente del mes de febrero y marzo, clima marítimo extremal dominante en la zona, han agravado el estado de erosión de la fachada marítima de la margen izquierda del Guadalefo en sus playas de La Cagailla y playa Granada. La forma en planta de la referida fachada marítima no se encuentra en equilibrio frente a las acciones de los temporales de ponientes dominantes, lo que provoca por efecto de aquellos, una acusada regresión en las playas mencionadas, generando transporte de sedimentos longitudinal de poniente a levante, y con ello, una gran acumulación de áridos en el dique de poniente del puerto de Motril.</p> <p>La situación descrita, erosión e inadecuada distribución de los áridos en el sistema, conlleva la pérdida de funcionalidad de las playas referidas, pérdida de defensa de las propiedades colindantes con el dominio público, así como pérdida de los usos lúdicos humanos, muy valorados en la zona.</p>

<b>VALORACIÓN CUALITATIVA</b>	Grave
<b>ACTUACION PROPUESTA</b>	<p>Se propone la aportación de 200.000 m<sup>3</sup> procedentes de la playa del Poniente y el Cable, playas en acreción, por transporte sedimentario procedente de las playas a poniente de aquellas, playa de Granada y La Cagailla, TTMM Salobreña y Motril, erosionadas por los temporales de poniente de las pasadas fechas.</p> <p>Con ello se pretende garantizar anchos de playa seca para los usos socioeconómicos que tiene lugar en esta fachada marítima, garantizar el estado previo de protección de colindantes, restituyendo la situación inmediatamente anterior a los temporales de poniente de las pasadas fechas.</p>
