MINISTERIO MEDIO AMBIENTE - DIRECCIÓN GRAL. DE COSTAS

Muestra	1826_67
Provincia	LAS PALMAS

INFORME DE ENSAYO

Ecología y arqueología marina del estudio
ecocartográfico de las islas de
Fuerteventura y Lobos.

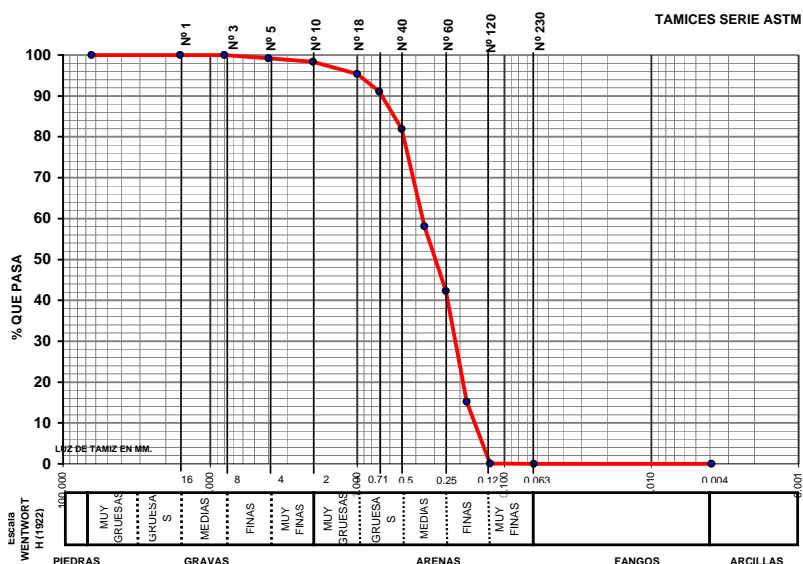
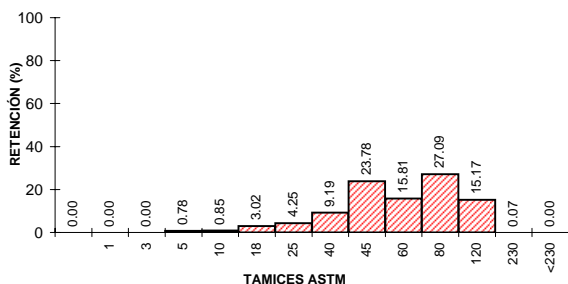
Nº TAMIZ (ASTM)		luz de malla (mm)	muestra (gr)	% RETENCIÓN	% RETENIDO ACUMULADO	% QUE PASA ACUMULADO
GJ		64.000	0.00	0.00	0.00	100.00
GG	1	16.000	0.00	0.00	0.00	100.00
GM	3	8.000	0.00	0.00	0.00	100.00
GF	5	4.000	0.78	0.78	0.78	99.22
GMF	10	2.000	0.85	0.85	1.63	98.37
AMG	18	1.000	3.02	3.02	4.65	95.35
AG	25	0.710	4.25	4.25	8.90	91.10
AG	40	0.500	9.19	9.19	18.09	81.91
AM	45	0.350	23.78	23.78	41.87	58.13
AM	60	0.250	15.81	15.81	57.68	42.32
AF	80	0.180	27.09	27.09	84.77	15.23
AF	120	0.125	15.17	15.17	99.94	0.06
AMF	230	0.063	0.07	0.07	100.01	-0.01
F	<230	0.0039	0.00	0.00	100.01	-0.01
		Total muestra	100.01	100.01

ARENA

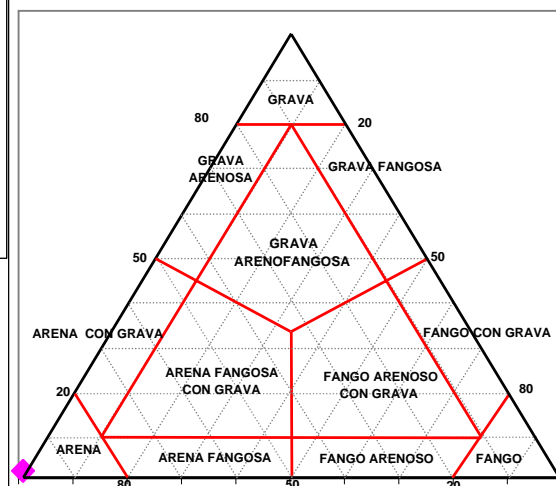
CLASIFICACION TEXTURAL - DIAGRAMA TRIANGULAR
