5 – 6 Octubre 2016

# EJERCICIO DE LUCHA CONTRA VERTIDO DE HIDROCARBUROS EN AGUAS Y LITORAL DE LA CIUDAD DE VALENCIA

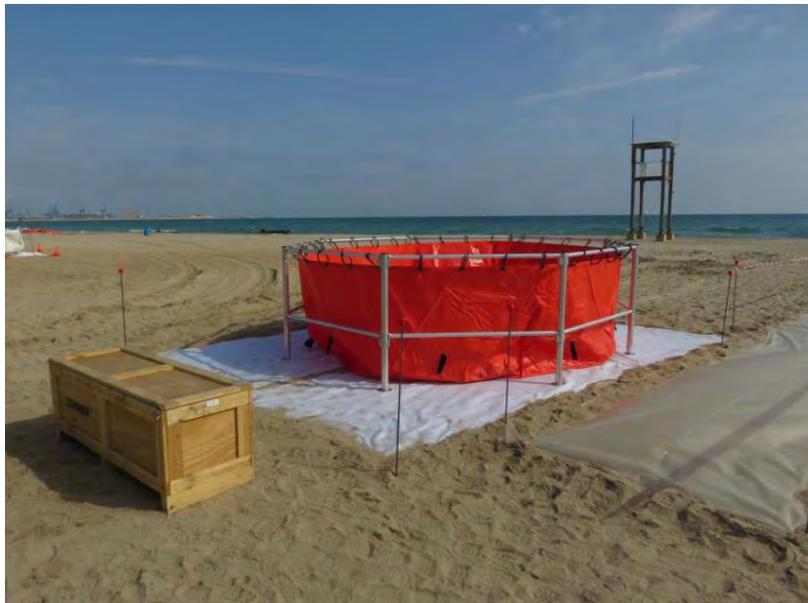
Figura 2: Depósito 10.000 L con estructura metálica

En este grupo, el personal interviniente ha procedido a desplegar y replegar los depósitos de 10.000 litros con estructura metálica, y a establecer una zona de protección con geotextil bajo dichos depósitos a fin de evitar pinchazos y roturas en los mismos. Estos depósitos se emplean como almacén de residuos previo a su transporte por gestor autorizado.

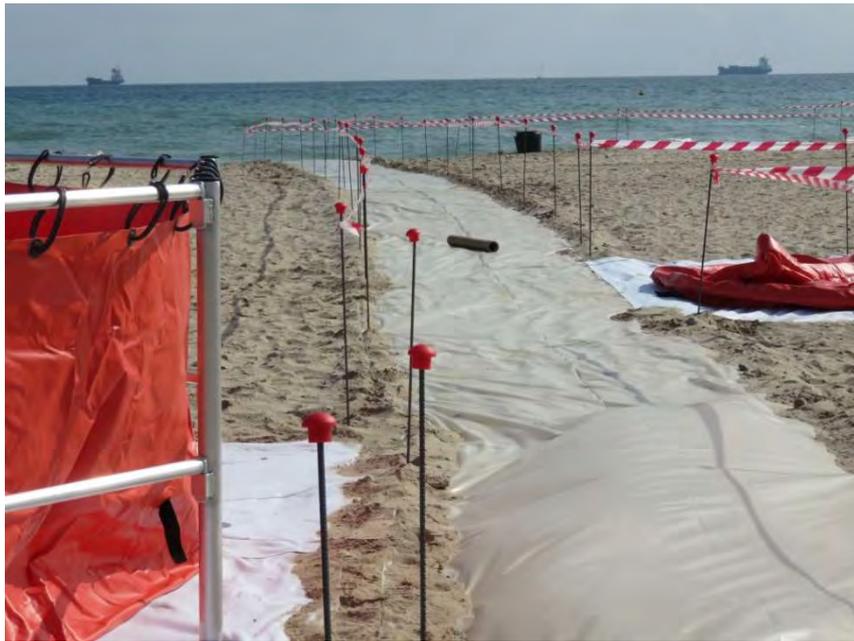
Figura 3: Pasillos y almacenaje de residuos

En este grupo se ha expuesto el procedimiento para la limpieza de una zona contaminada con hidrocarburos mediante el empleo de herramientas manuales (palas, rastrillos, espátulas...), tratando de recoger la menor cantidad de arena posible. Además, se ha expuesto a los intervinientes la metodología adecuada para delimitar la zona de intervención (área a limpiar), así como el establecimiento de zonas de paso mediante corredores sucios, de descontaminación y limpios, empleando para ello láminas de polietileno, jalones de señalización y cinta de balizamiento.

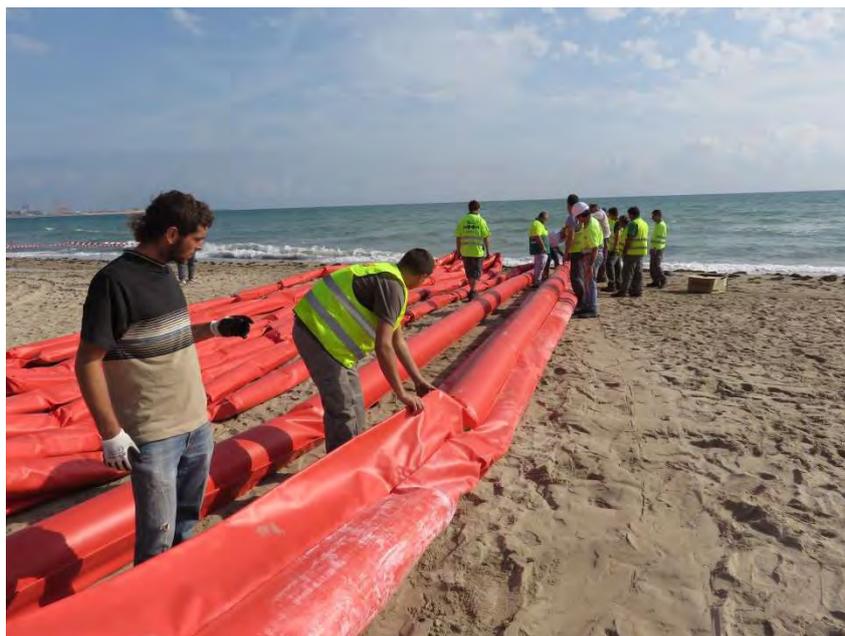
Figura 4: Tendido de barrera cilíndrica

En este grupo se ha expuesto la metodología para realizar el tendido de las barreras cilíndricas y selladoras, así como el inflado y desinflado de estas últimas. Para ello, los intervinientes han procedido a desplegar 4 tramos de 30 m de barreras cilíndricas en la playa y empatar unas con otras mediante las conexiones ASTM de que disponen. Una vez desplegadas estas barreras cilíndricas, se ha procedido al despliegue de las barreras selladoras, 2 tramos de 30 m, y a su inflado con la ayuda de una herramienta sopladora. Una vez desplegados ambos tipos de barreras en la playa, se ha procedido a empatarlas y a su despliegue en el mar con ayuda de la embarcación de Cruz Roja, obteniendo un total de 180 m de barrera desplegada en el mar. Una vez desplegada, se procedió al fondeo de la barrera en un ángulo de  $45^\circ$  con respecto a la playa, que permitiría en caso de vertido deflectar la mancha que se aproxime a la costa y acumular los residuos en una zona específica.

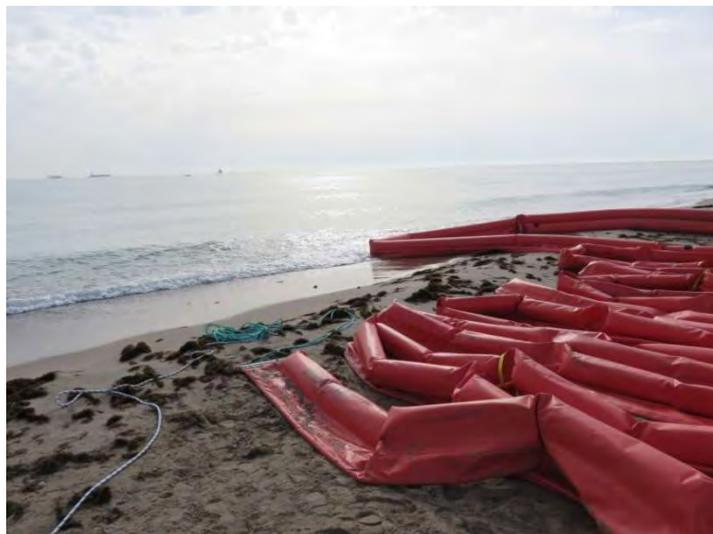
Figura 6: Despliegue barrera cilíndrica y selladora en la playa

- a) Se han dispuesto todas las barreras a desplegar en la orilla de la playa.

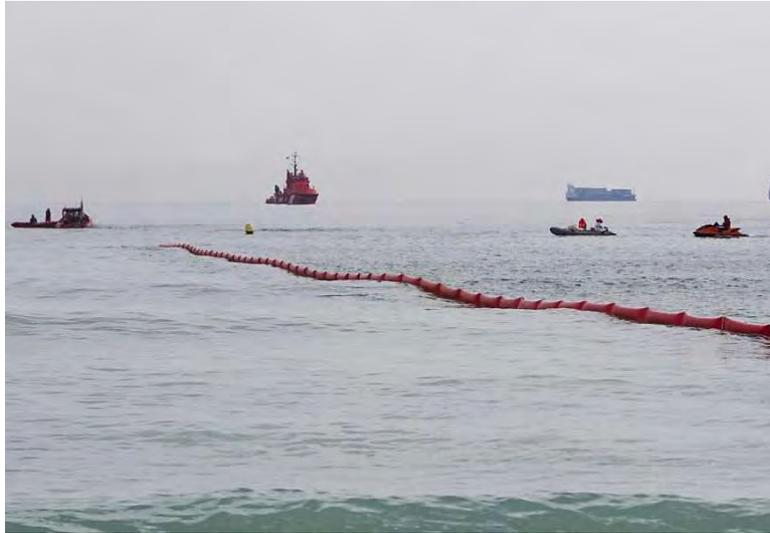
Figura 7: Barrera cilíndrica desplegada (Foto EMV-Levante)

- b) Se ha desplegado, con ayuda de la embarcación ligera de Cruz Roja, un cabo guía para el despliegue de la barrera cilíndrica por parte de la embarcación de tiro de Cruz Roja. Esta

barrera cilíndrica iba empatada con la barrera selladora para formar un conjunto de barrera de 180 m.

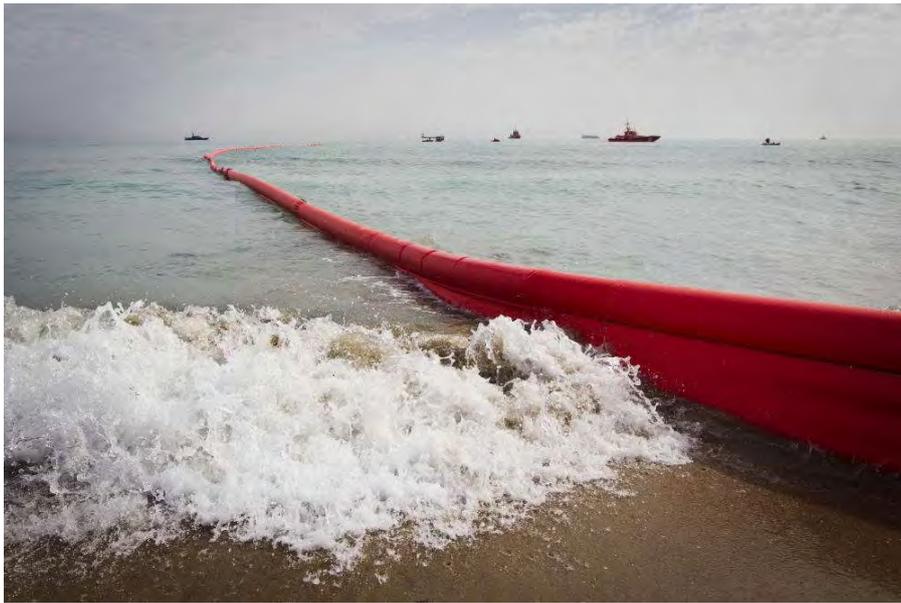
Figura 8: Barrera selladora desplegada (Foto EMV-Levante)

- c) Para el despliegue de la barrera selladora, los intervinientes han empleado una herramienta sopladora con los manguitos de unión correspondientes, inflando primero la barrera selladora con aire en la playa, para posteriormente mover la barrera hasta el agua con ayuda de las embarcaciones de Cruz Roja que tiraban mar a dentro de la barrera cilíndrica empatada a la barrera selladora. La longitud del conjunto (180 m) ha quedado perfectamente desplegado sirviendo como deflector de la posible mancha de contaminación. Una vez desplegada la barrera, se ha fondeado en 3 puntos para evitar que la corriente y el oleaje la desplazasen y se ha procedido al llenado de la barrera selladora con agua, permitiendo así el sellado de la playa.

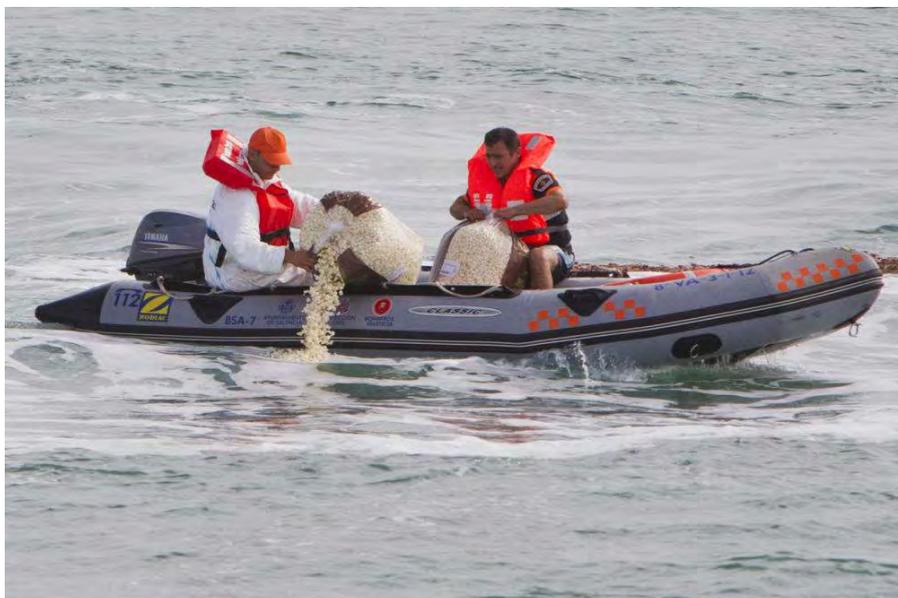
Figura 9: Vertido simulado (Foto EMV-Levante)

- d) Para simular la mancha de hidrocarburo se han vertido 10 kg de palomitas y 100 kg de naranjas en las proximidades de la barrera, que fueron deflectados por la misma quedando confinados en la zona de almacenamiento temporal de residuos definida a tal efecto.

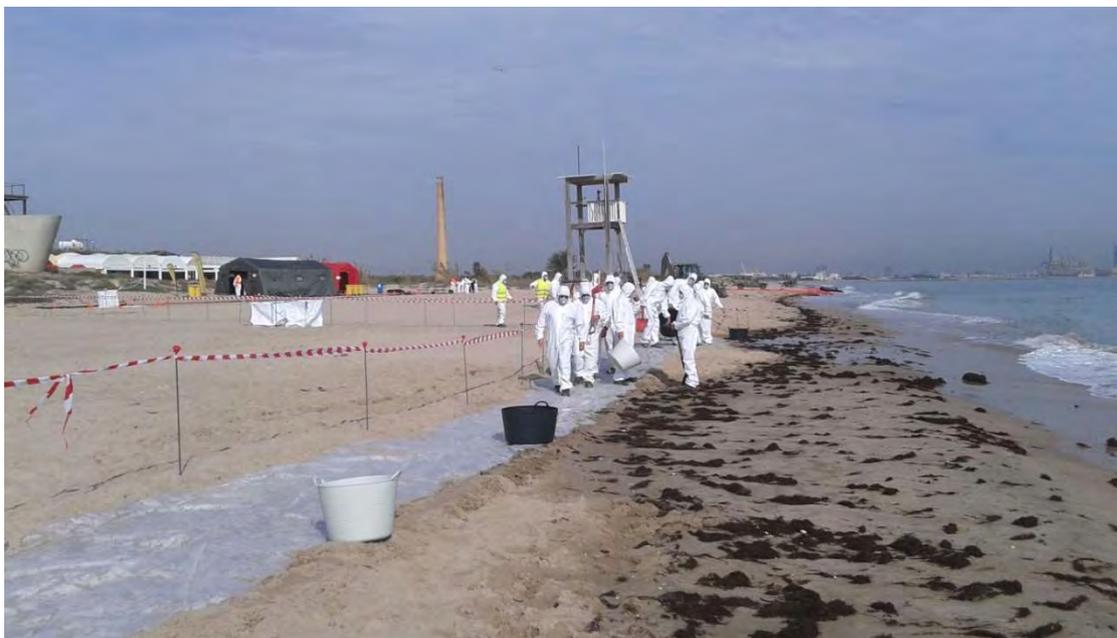
Figura 10: Recogida manual del vertido simulado

Para simular la limpieza de un vertido en la costa se han dispuesto 4 cuadrillas de operarios con los EPI correspondientes y las herramientas necesarias, y se ha simulado el hidrocarburo con las algas del arribazón. Los intervinientes, por equipos de dos, han recogido y transportado el vertido hasta los puntos intermedios de almacenamiento a través de los corredores sucios establecidos a tal efecto. El contaminante almacenado en estos puntos intermedios se ha trasladado a su vez hasta la zona de almacenamiento de residuos desde donde, en un vertido real, un gestor de residuos se encargaría de su retirada y tratamiento. En esta recogida manual han participado también personal de Cruz Roja y de las Brigadas de Emergencias de la Generalitat, que previamente fueron formadas por personal de TRAGSA.
